"PIANO PARTICOLAREGGIATO DI
RIQUALIFICAZIONE AREE DI VIA MONTE ZEDA,
VIA MONTE BIANCO E VIA G. CHINOTTO"

**Caratterizzazione delle aree (D.Lgs 152/06)
Via Montebianco**

***Indagini ambientali nell'ambito del Piano Particolareggiato di Riqualficazione
aree di via Monte Zeda, via Monte Bianco e via G. Chinotto - Sub ambito "B".***

Piano della caratterizzazione - D. Lgs. 03 aprile 2006, n. 152

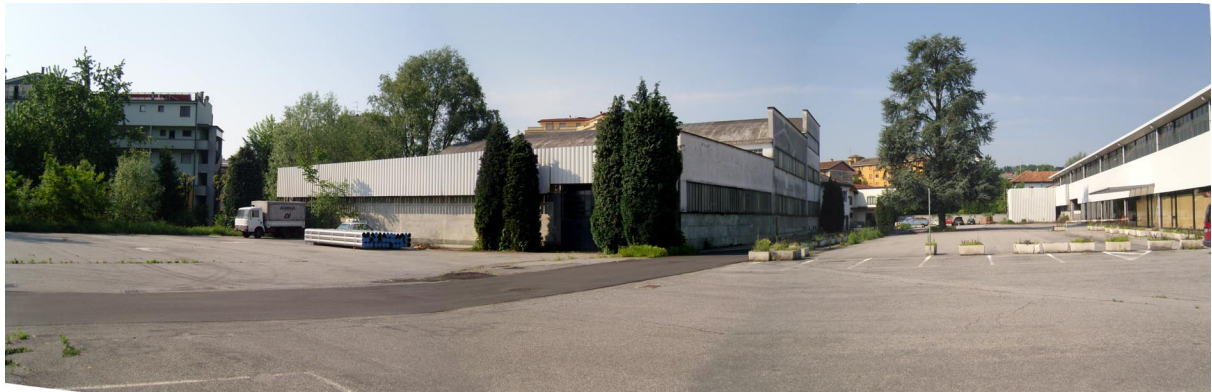
Foto 1 – Panoramica fabbricati A e B e piazzali, visti dall'ingresso di Via Monte Bianco.

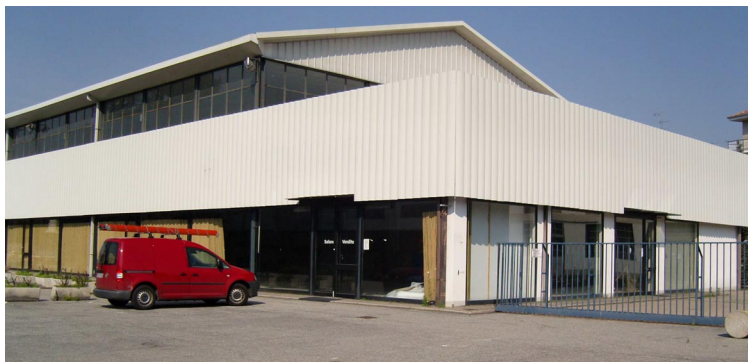
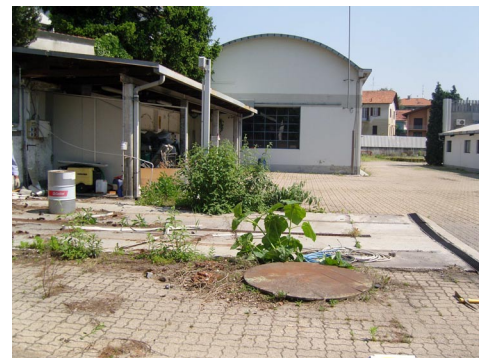
Foto 2 e 3 – Fabbricato B (visto dall'ingresso) e piazzale Nord (visto da SW).

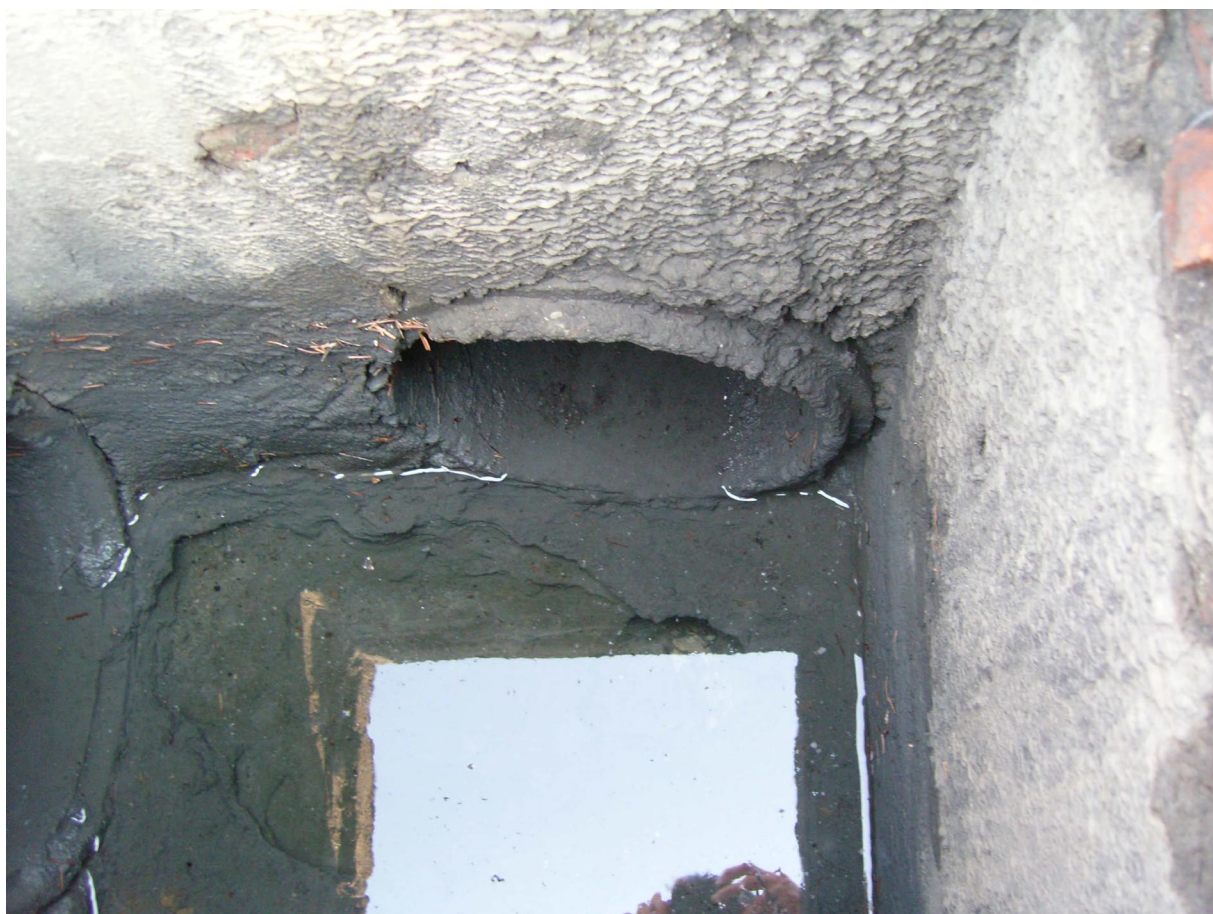
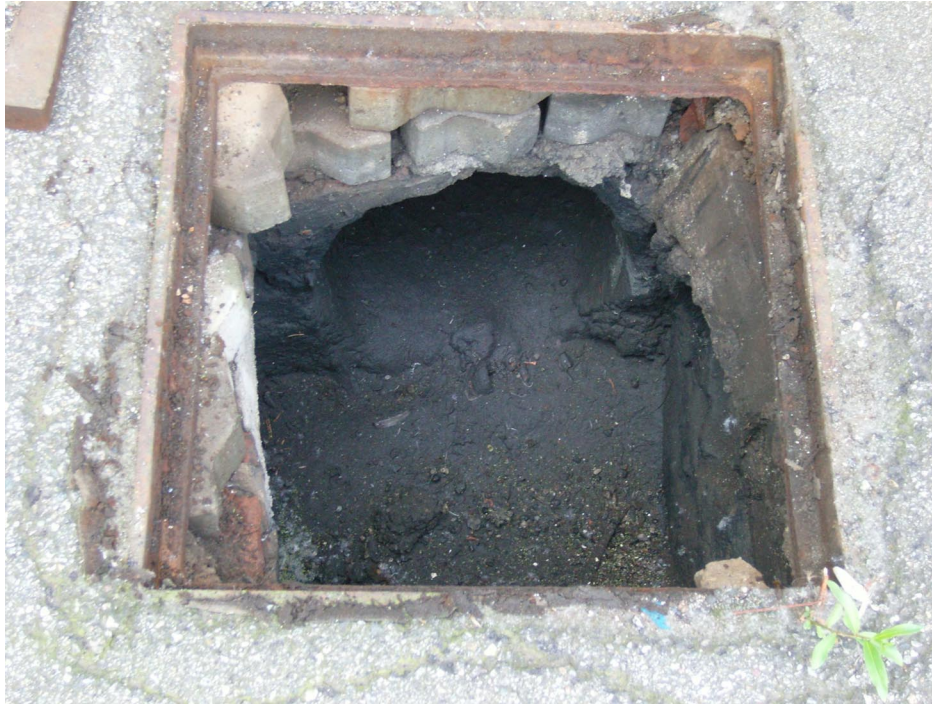
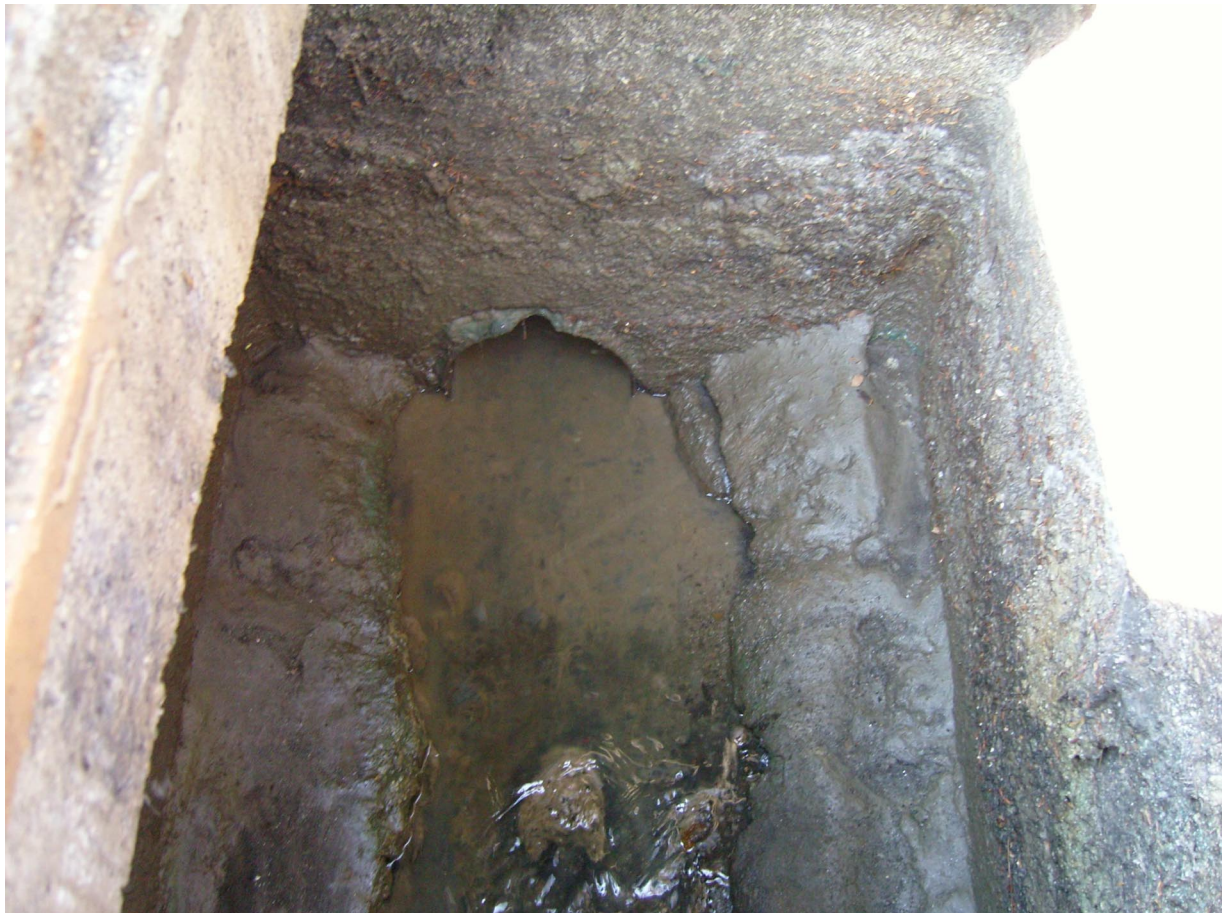
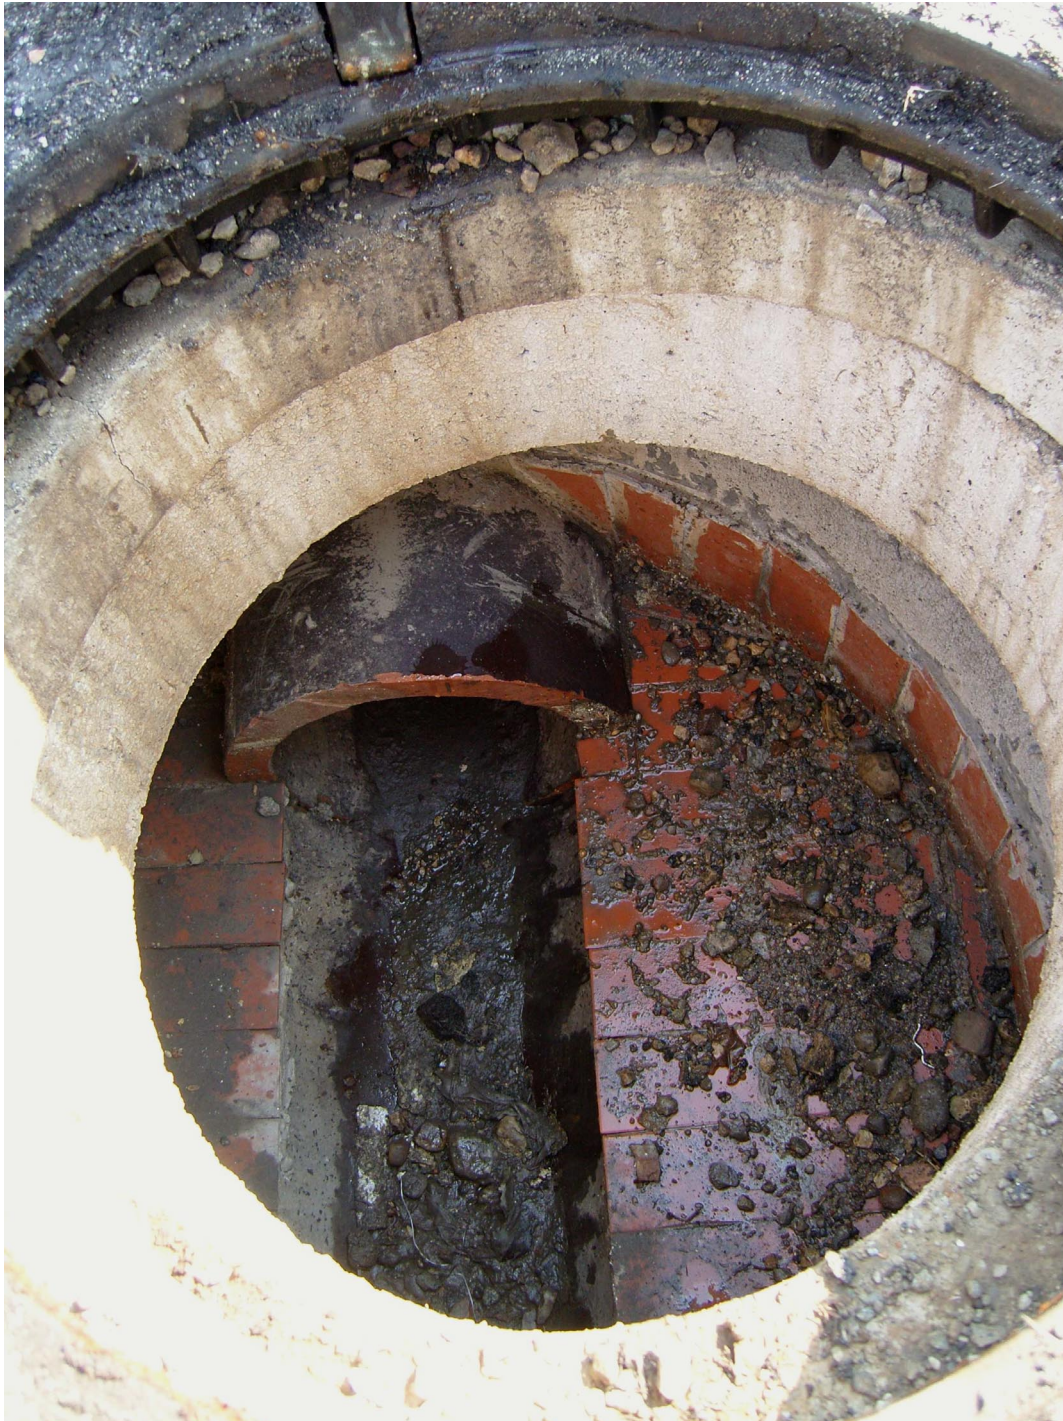
Si allegano di seguito alcune fotografie, riprese sulla citata dorsale in corrispondenza della strada, indicative dello stato di fatto degli scarichi fognari: si notino in particolare la limpidezza delle acque e lo stato generale delle condotte.

Foto 4-7: particolari del sistema di raccolta e recapito in fognatura delle acque nere.

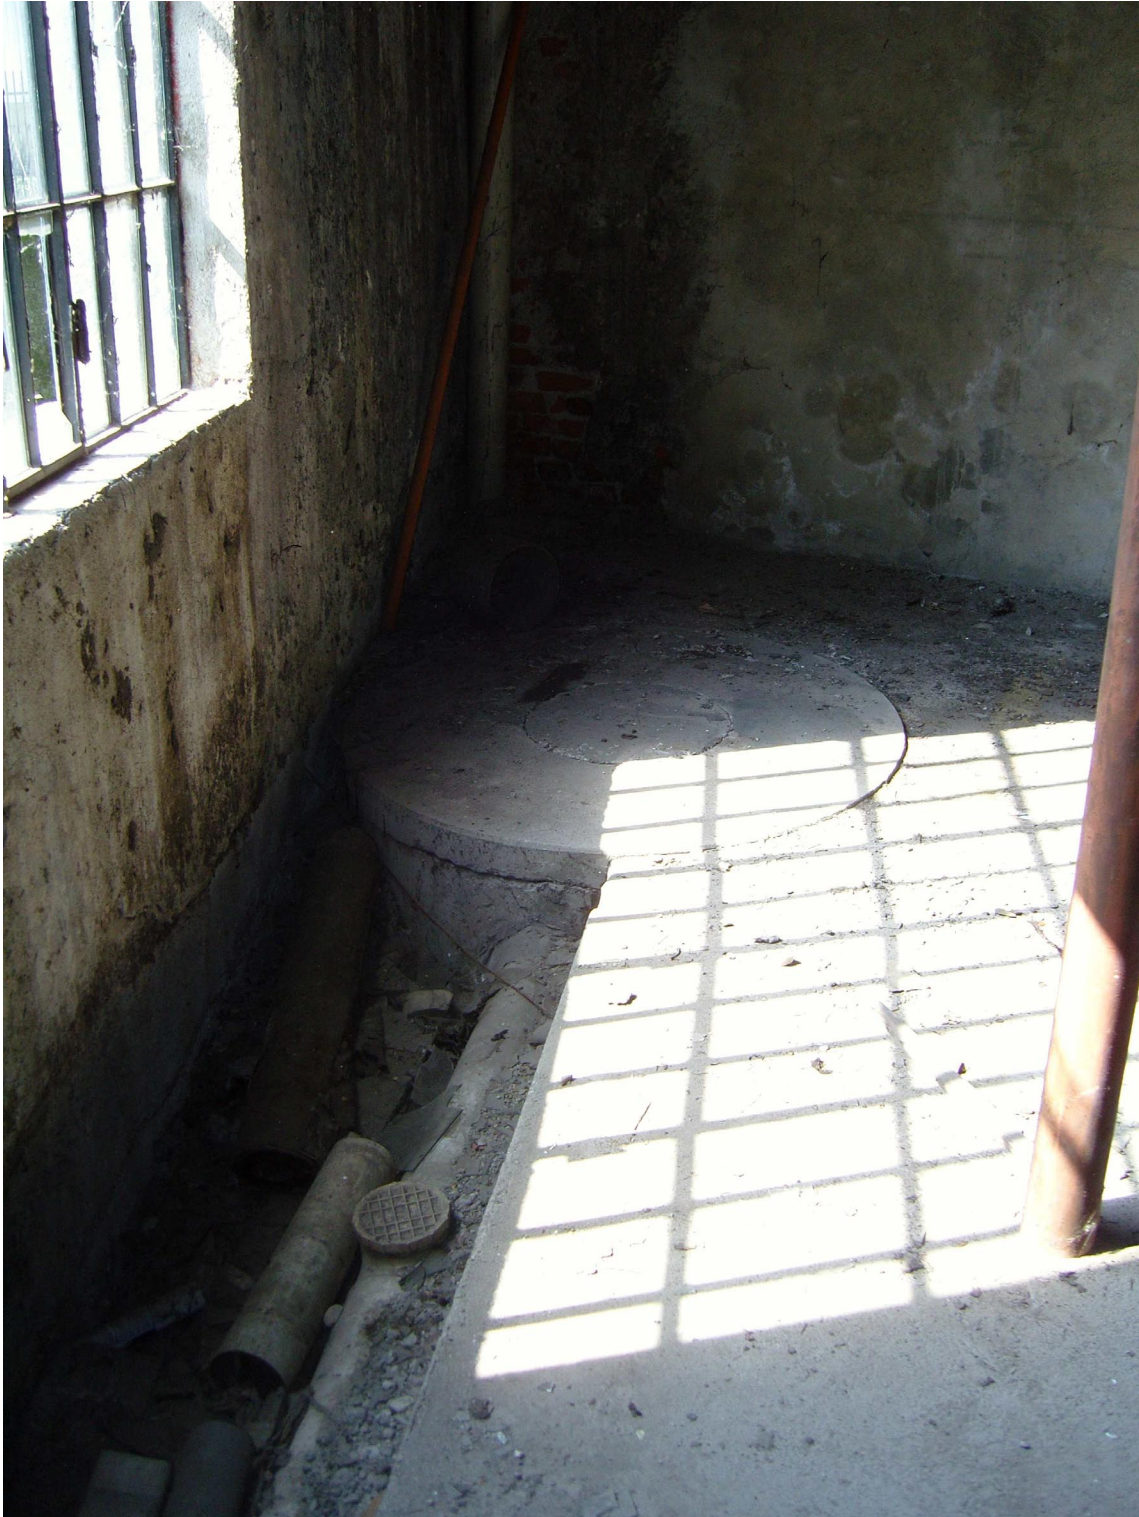
- è stata rilevata, sempre nell'edificio C, la presenza di una fossa settica tipo Imhoff e di una vasca in cemento fuori terra, ancora parzialmente piena di liquido: si suppone fosse destinata ai processi di concreta;
- per quanto riguarda il fabbricato B non si segnalano particolari difformità dalle planimetrie analizzate, né particolari elementi di criticità;
- è stato ispezionato il locale destinato allo stoccaggio dei lubrificanti, apparso in buono stato.

Foto 8: fossa settica tipo Imhoff nel Fabbricato C.

1. l'area interessata dallo scarico in acque superficiali del T. Vevera, che raccoglieva i reflui provenienti dalle griglie di scarico sotto-pavimento (Fabbricato C);
2. l'area adiacente la fossa settica tipo Imhoff (Fabbricato C);
3. il vascone in cemento fuori terra, sospettato di essere stato utilizzato per la concia delle pelli (Fabbricato C);

- esecuzione di tre sondaggi a carotaggio continuo (S1-3) a rotazione spinti a 2 m di profondità dal p.c., mediante perforatrice a motore manovrata a mano, per avere la possibilità di operare in spazi angusti; tramite i sondaggi sarà possibile il prelievo di campioni presso la fossa settica tipo Imhoff, presso lo scarico nel T. Vevera e nella zona prossima al vascone di cui s'ipotizza un passato utilizzo per la concia delle pelli;

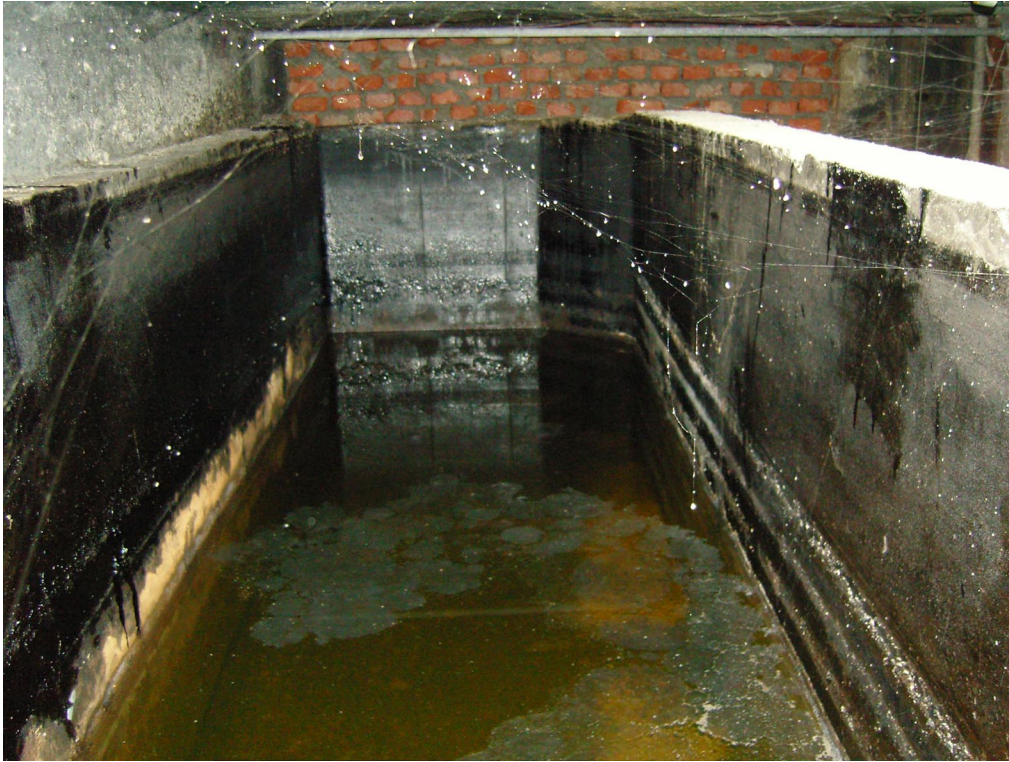
Foto 9: la vasca probabilmente destinata alla concia pelli nel Fabbricato C.

- prelievo di un campione del liquido contenuto nel vascone nel fabbricato C, sospettato di ospitare composti a base di Cromo per la concia delle pelli (campione C7).

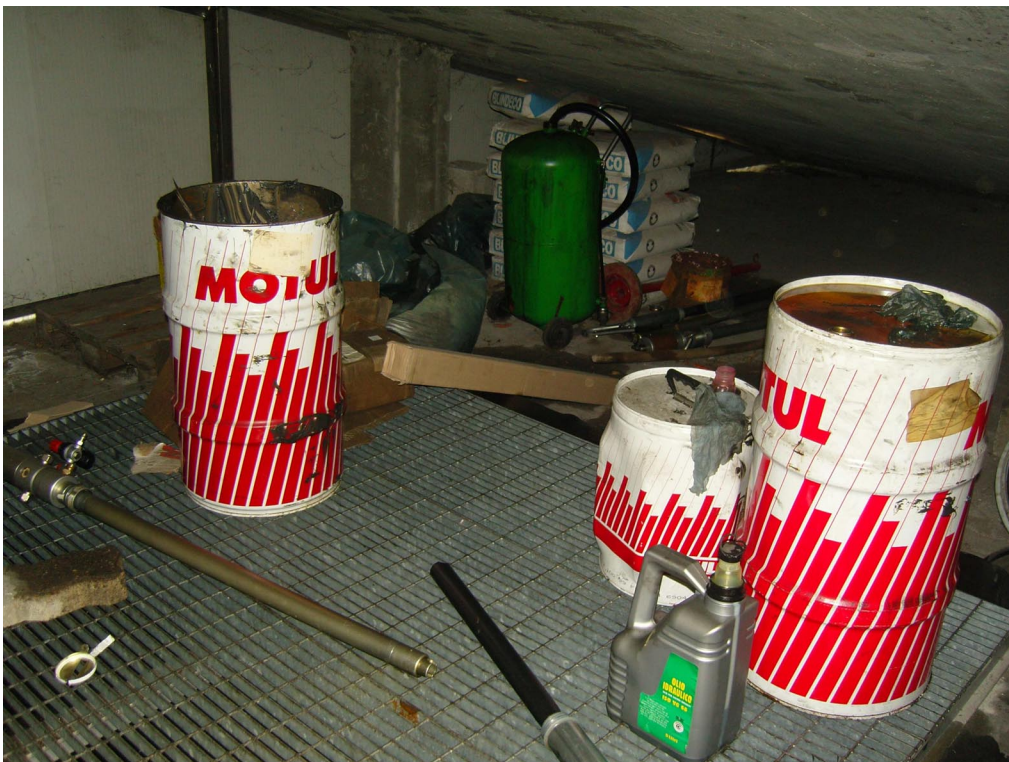
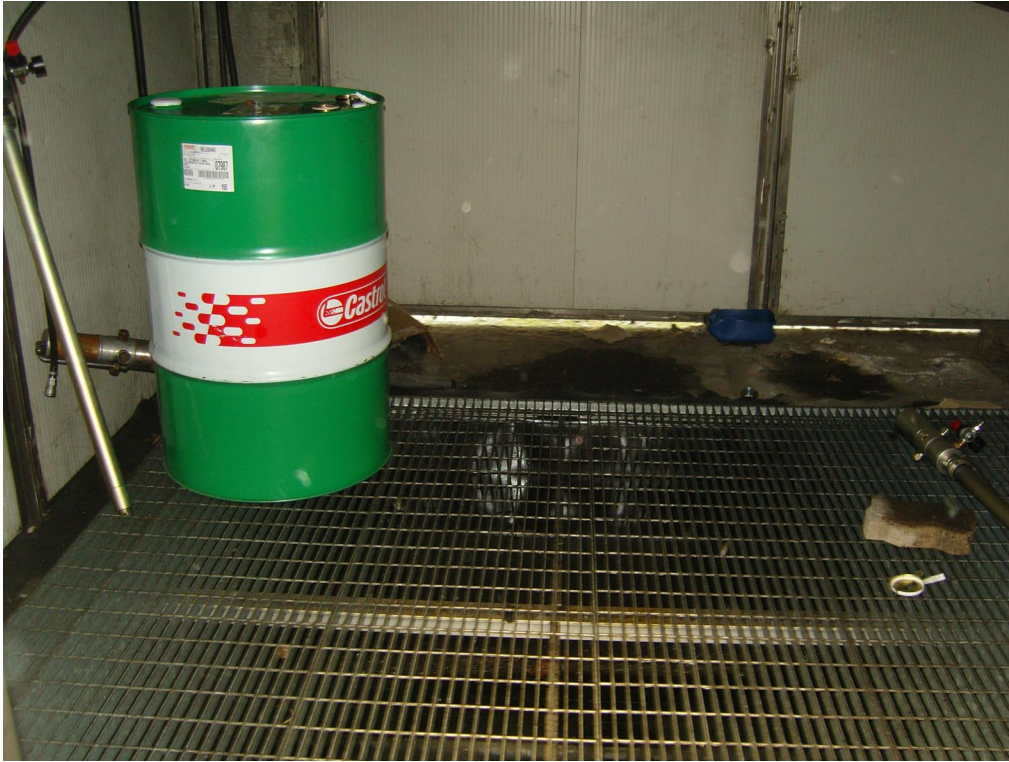
Foto 10 e 11: interno del deposito lubrificanti, nell'area di pertinenza del Fabbricato B.

4. l'area adiacente il deposito lubrificanti, seppur dotato di griglia con vasca a tenuta per la raccolta dei reflui sversati (Piazzale Nord);
5. il pozzetto disoleatore asservito all'autolavaggio e le sue adiacenze (Piazzale Nord).

- esecuzione di due pozzetti (T6 e T7) con escavatore meccanico, ubicati rispettivamente in corrispondenza del deposito lubrificanti e del pozzetto di raccolta delle acque grigie dell'autolavaggio e del pozzetto disoleatore dell'autolavaggio stesso; anche in questo caso si avrà cura di attestare lo scavo a profondità inferiore rispetto alla superficie della falda;

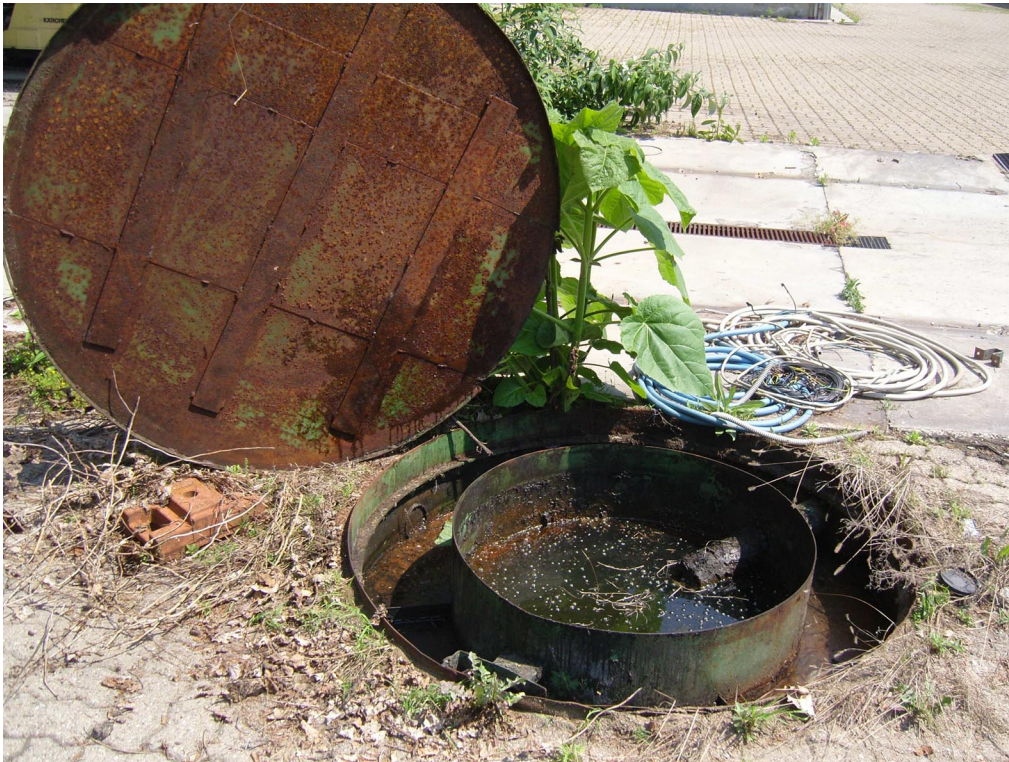
Foto 12: pozzetto disoleatore adiacente l'area dell'autolavaggio.

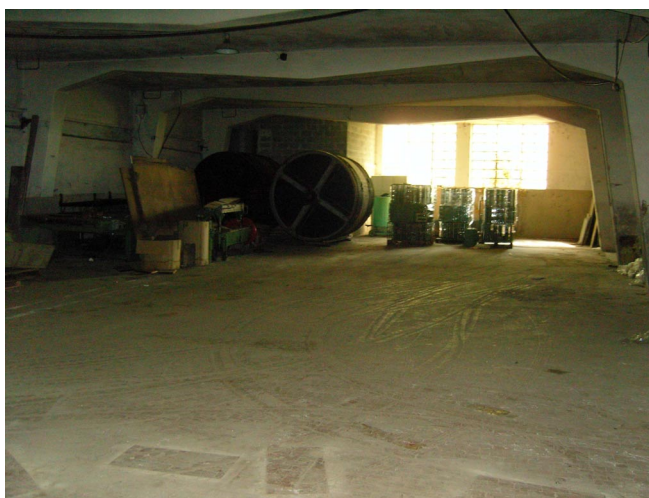
Foto 13: area attualmente destinata parzialmente a deposito.

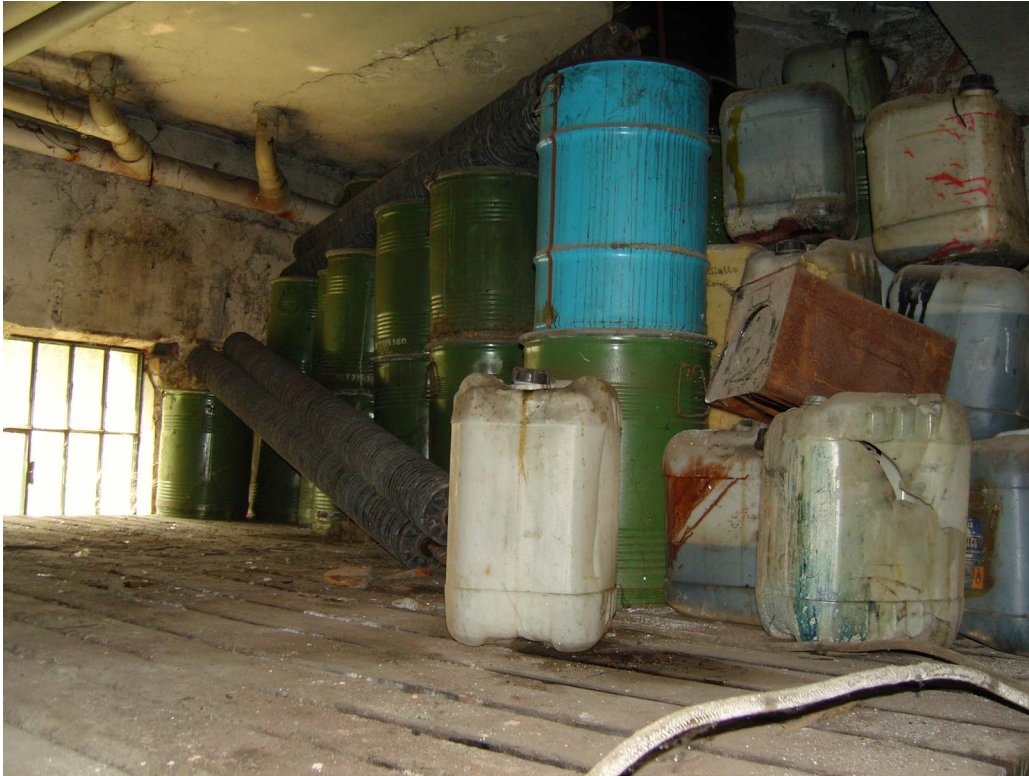
Foto 14: soppalco ammalorato ubicato sopra la fossa Imhoff, con accumulo di fusti inquinati da smaltire.

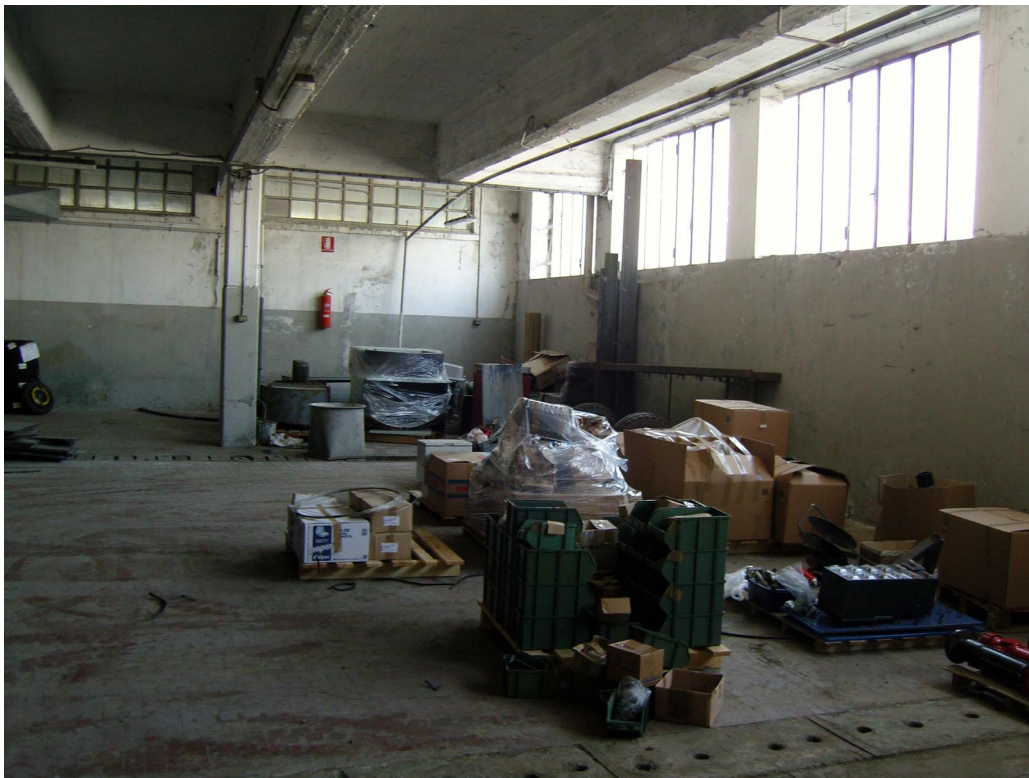
Foto 15: porzione del fabbricato C adibita a magazzino.

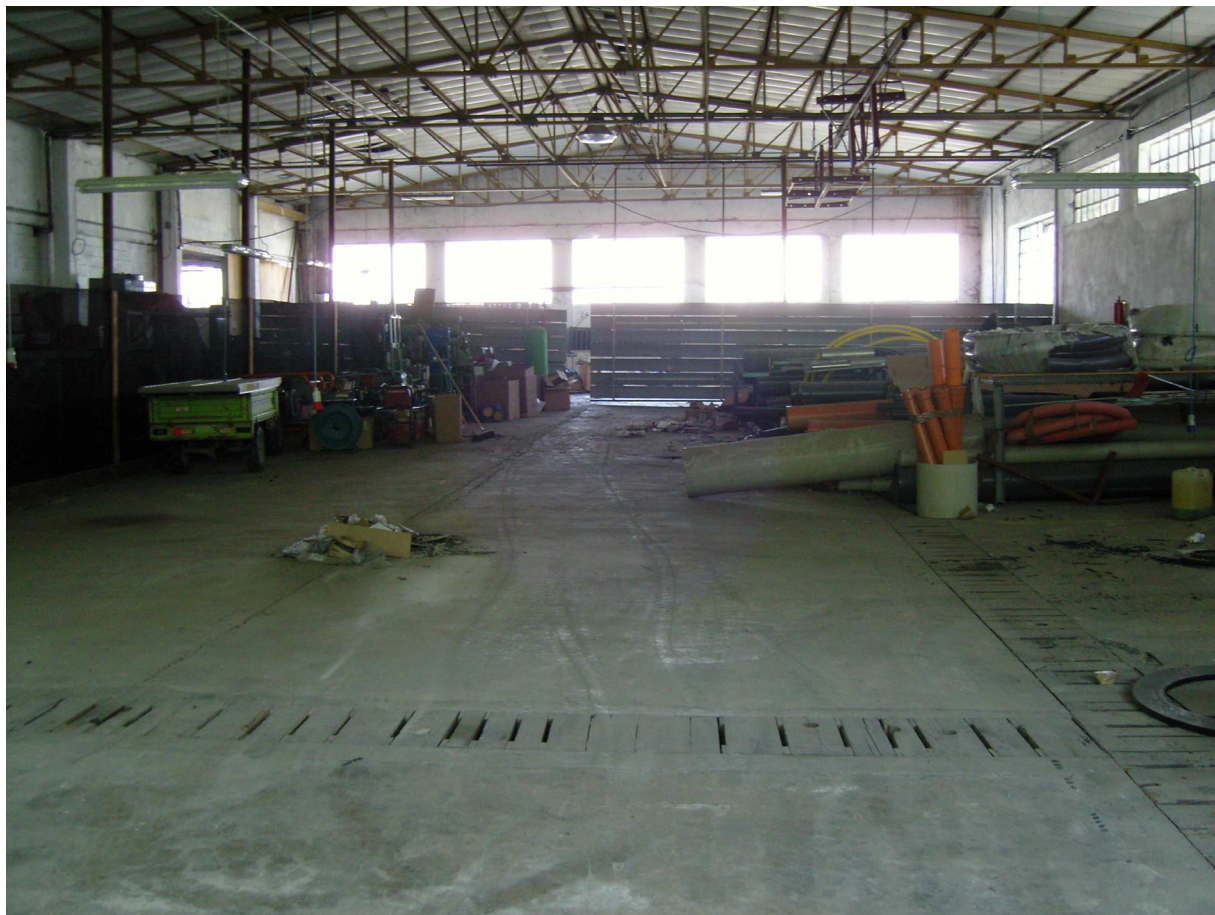
Foto 16: porzione del fabbricato C adibita a laboratorio prove materiali.

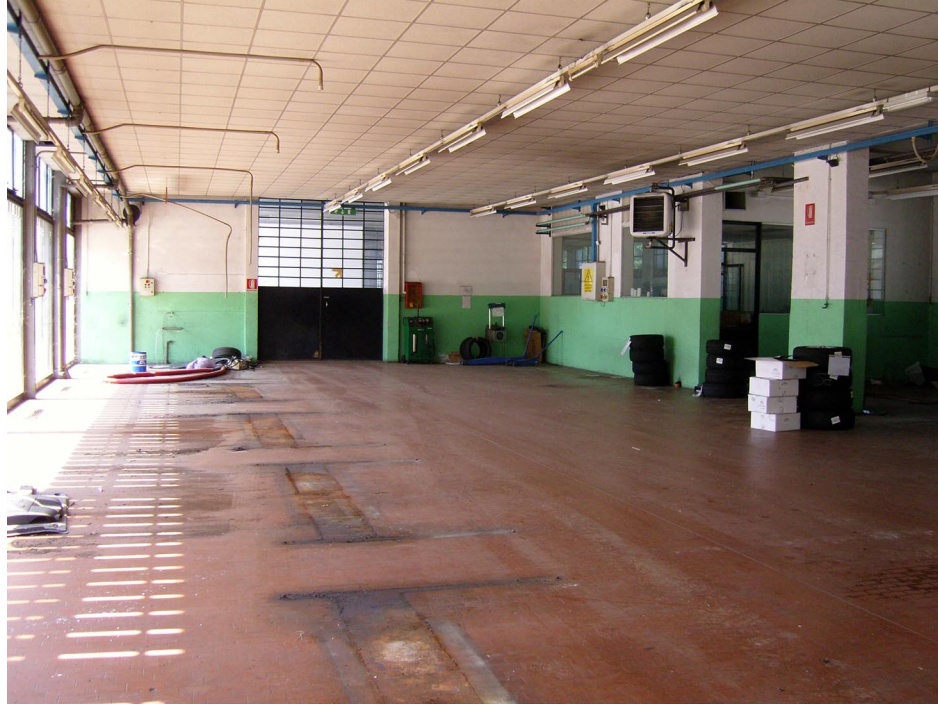
Foto 17: autofficina – Fabbricato B.

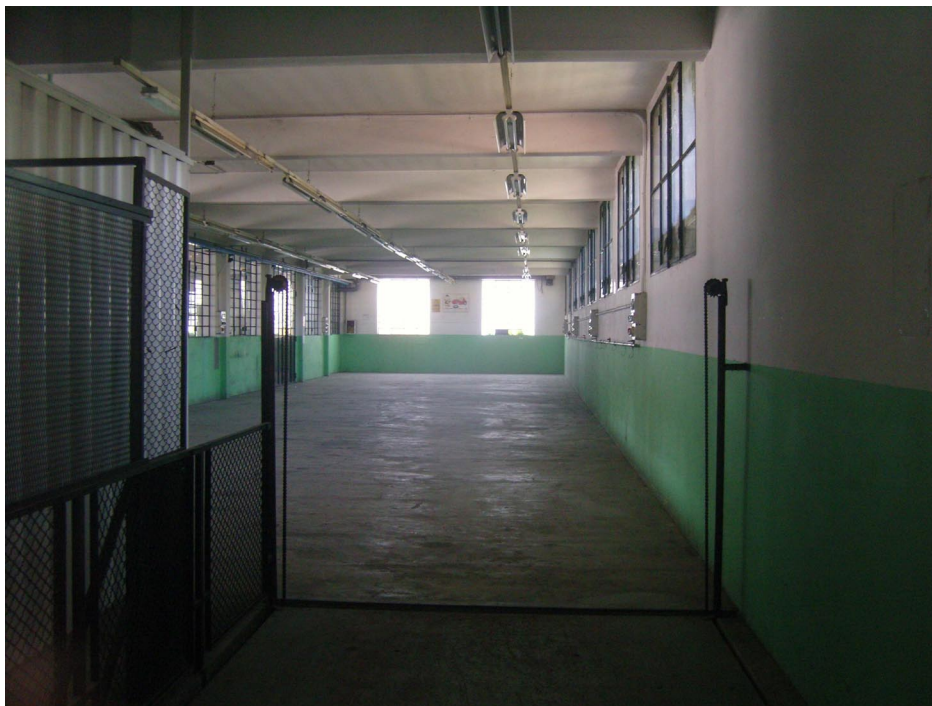
Foto 18: carrozzeria – Fabbricato B.

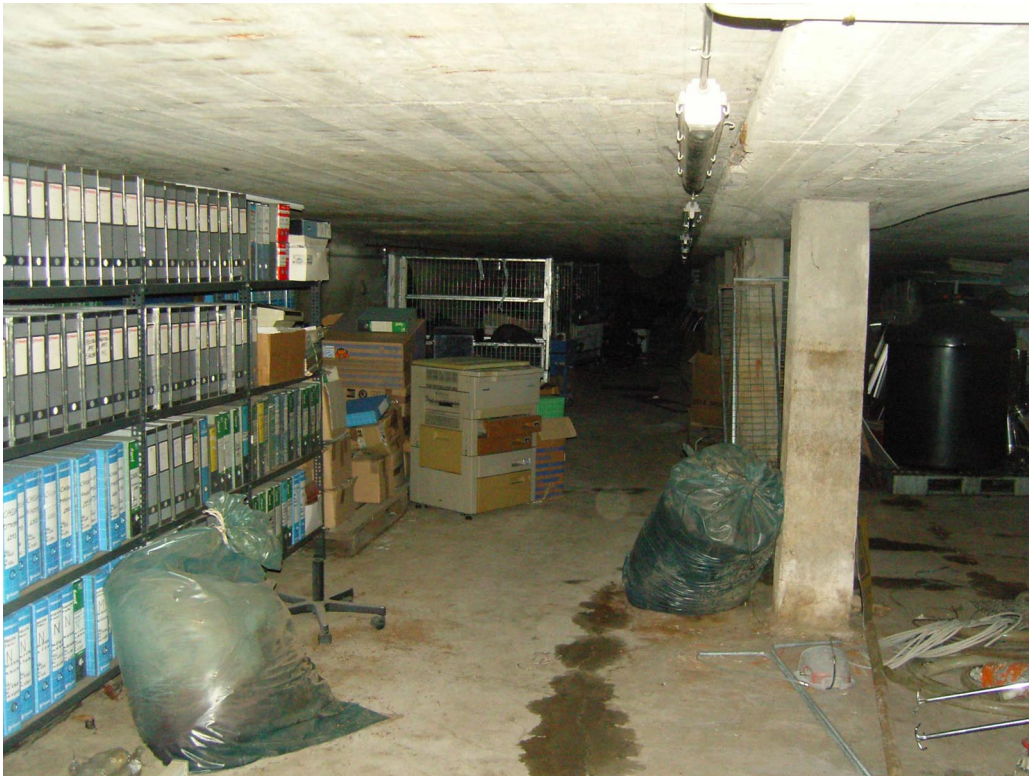
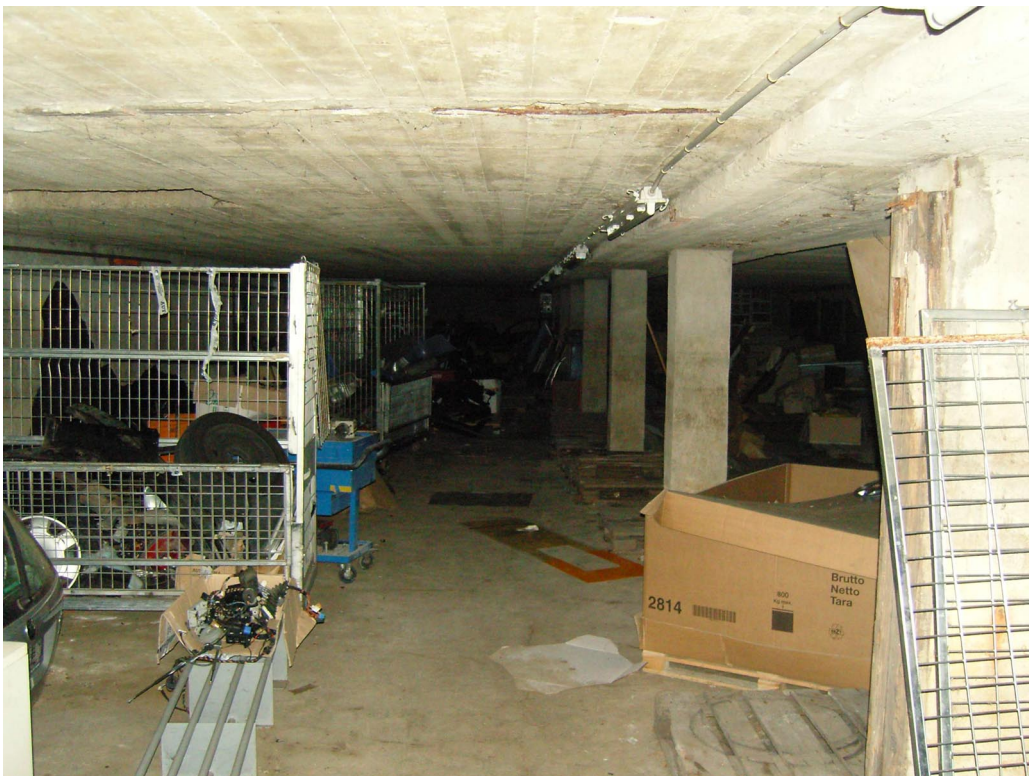
Foto 19 –20 : seminterrato del Fabbricato B, adibito a magazzino: si notino le tracce di umidità dovute alla periodica risalita della falda.
