ARONA

VARIANTE GENERALE

**Elementi di valore storico
architettonico - Schede
edifici residenziali**

Q3a1

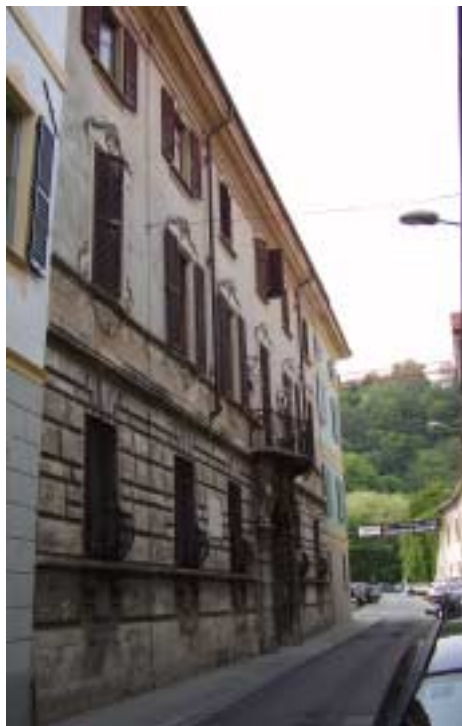
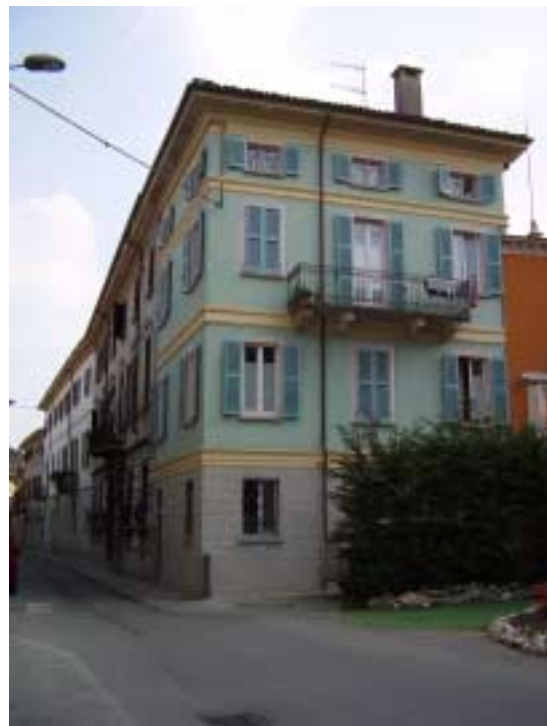
<u>Stato di conservazione:</u>	OTTIMO L'edificio si presenta in ottimo stato di conservazione, soggetto a periodica manutenzione. Fa eccezione il rivestimento lapideo del corpo seicentesco, a causa della particolare natura della pietra calcarea arnese, che è soggetta a deposito coerente, crosta nera e lieve disgregazione.

Foto 1/2.
Villa Ponti –
Inserimento
urbano lungo via
S. Carlo

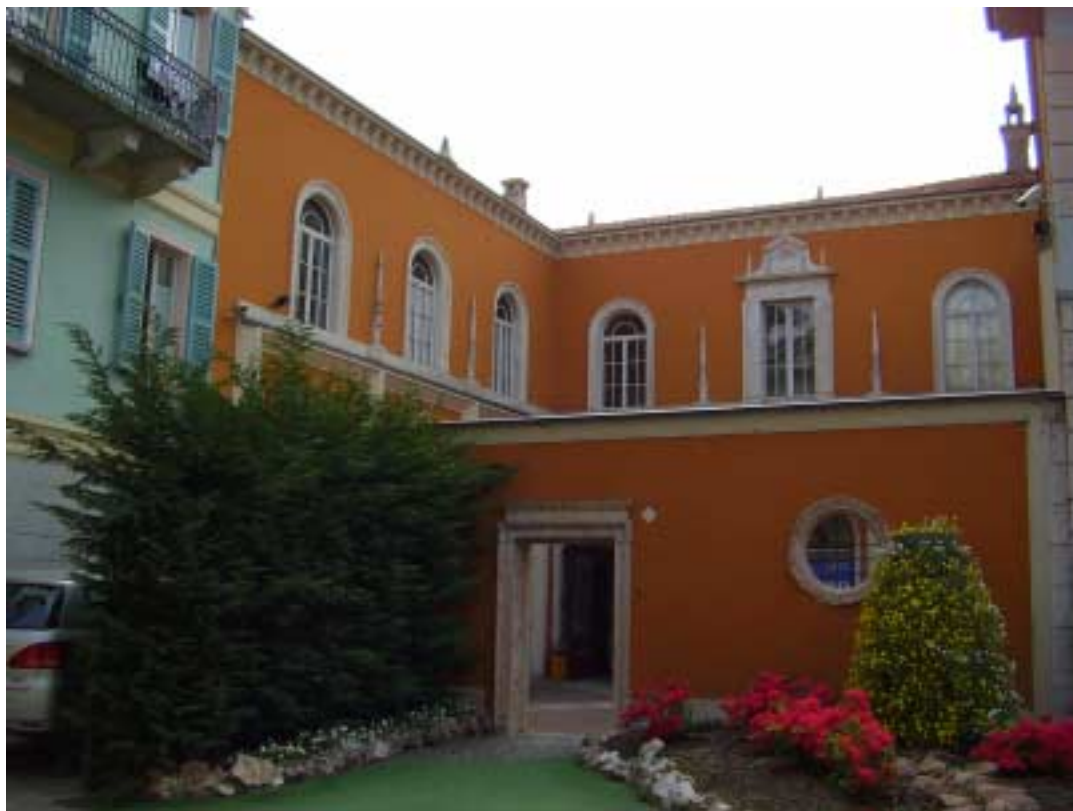
Foto 3.
Ingresso che
fronteggia
Palazzo
Borromeo

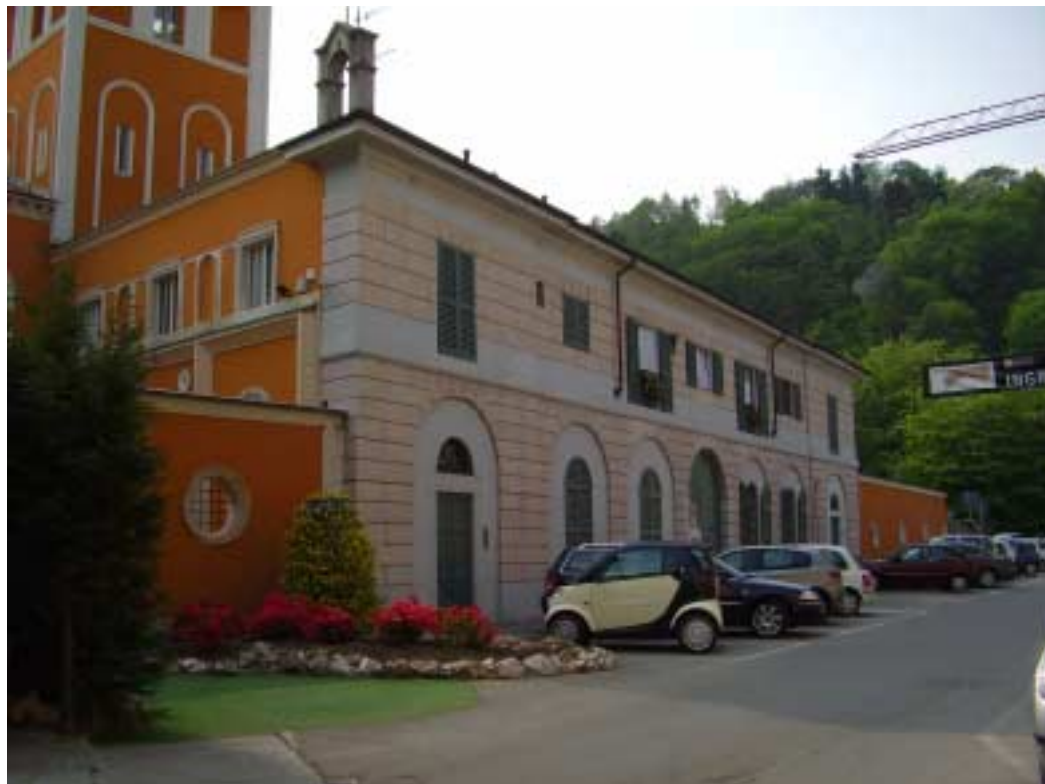
Foto 4.
Prospetto che
fronteggia
Palazzo
Borromeo

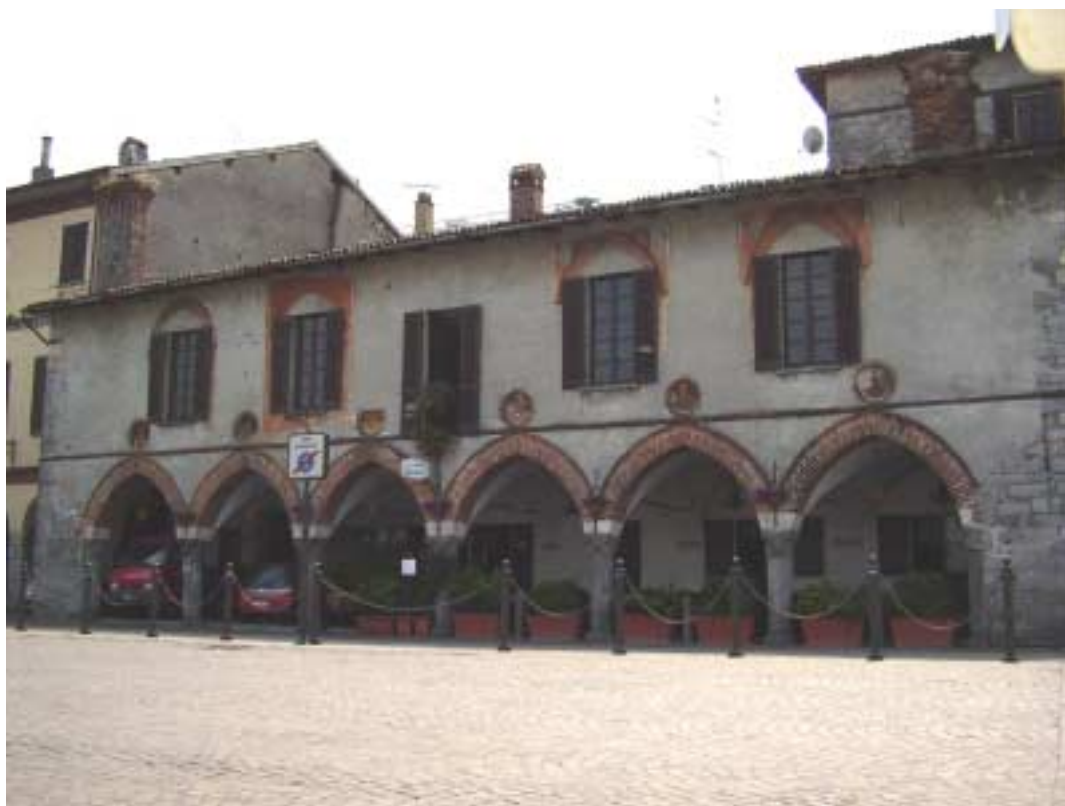
<u>Denominazione/indirizzo:</u>	EX PALAZZO DI GIUSTIZIA Piazza del Popolo 23
<u>Epoca:</u>	Tardo gotico lombardo seconda metà del XV sec.
<u>Elementi di rilievo Architettonico:</u>	L'edificio, a pianta rettangolare, si sviluppa su 2 livelli. I prospetti sono lineari, caratterizzati da arcate gotiche su pilastri ottagonali a piano terra e aperture regolari al primo piano. Gli archi acuti sono in cotto a vista, come i tondi in corrispondenza di ogni campata. La copertura ha struttura a due falde e manto in coppi.
<u>Stato di conservazione:</u>	MEDIO L'edificio si presenta in medio stato di conservazione, interessato da erosione/disgregazione degli intonaci, con messa in luce della tessitura muraria sottostante. Gli elementi in laterizio sono soggetti a polverizzazione. La copertura, priva di manutenzione, è interessata da vegetazione infestante, in particolare per quanto riguarda i camini.

Foto 1.
Ex palazzo di
Giustizia –
Inserimento
urbano

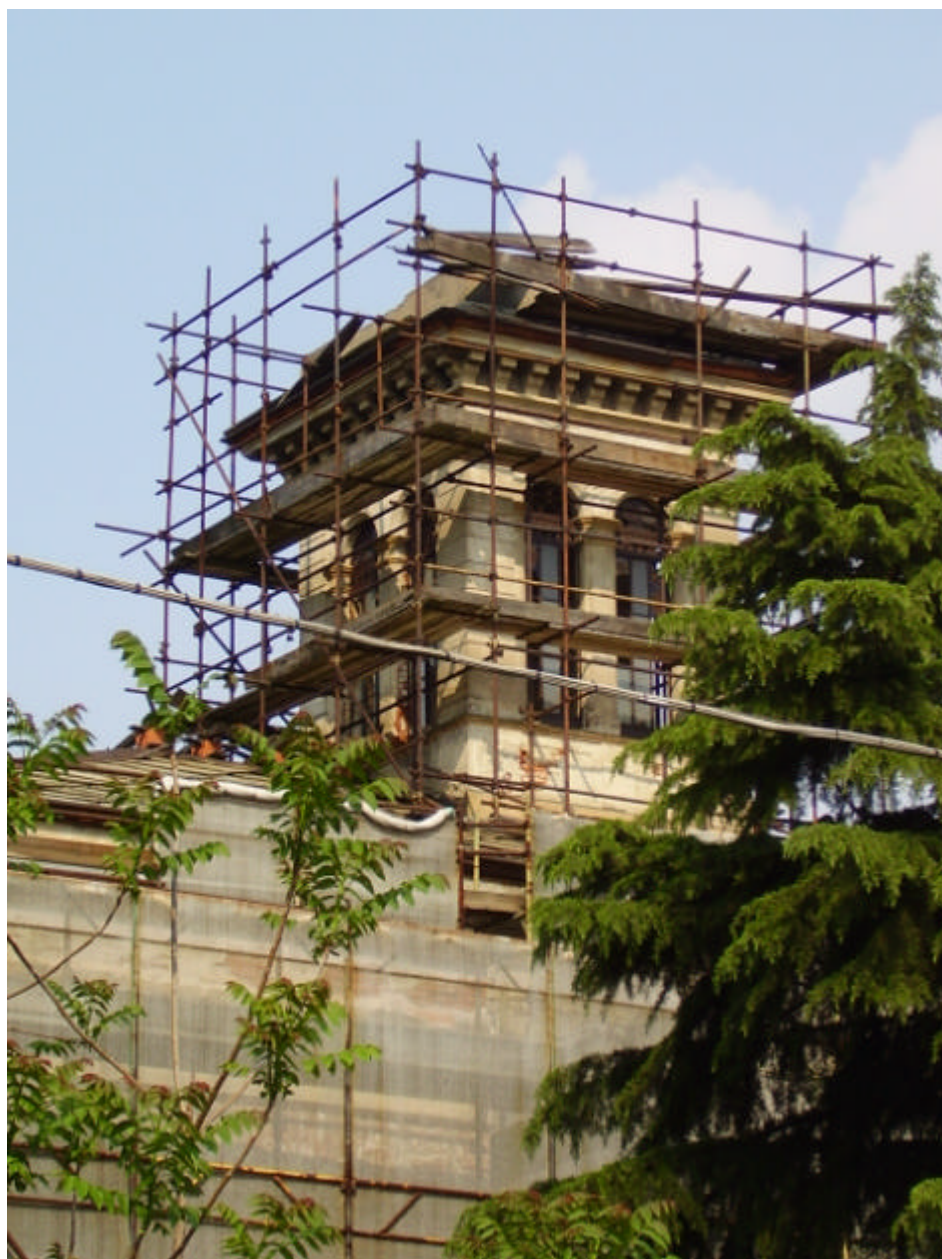
<u>Denominazione/indirizzo:</u>	VILLA CANTONI Via San Carlo 58
<u>Epoca:</u>	Neorinascimentale XIX sec. Progetto di U. Cantoni - Nell'interno affreschi di G.Casa.
<u>Elementi di rilievo Architettonico:</u>	L'edificio, con pianta a U, si sviluppa su 3 livelli fuori terra, sormontati da torretta belvedere. Dal lago si scorgono una splendida scalinata che conduce alla darsena, formata da due torrette e il giardino con grotte artificiali. La copertura ha struttura a padiglioni e manto in lastre grigie, apparentemente di fibrocemento amianto.
<u>Stato di conservazione:</u>	PESSIMO Da anni si presenta allo stato di cantiere ma i lavori di restauro non sono mai iniziati e le strutture dei ponteggi sono ossidate e pericolanti.

Foto 2.
Dettaglio della
torre belvedere

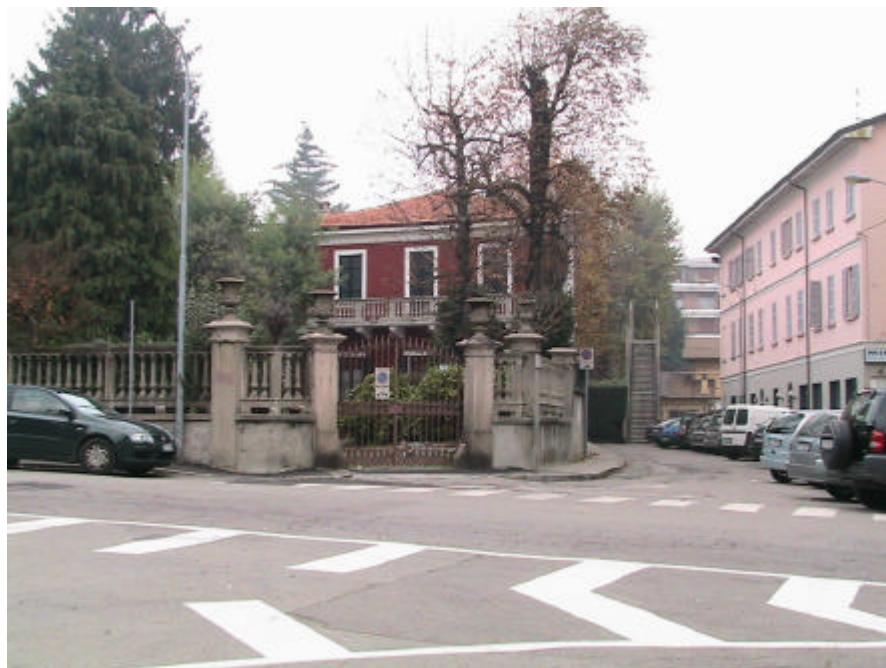
<u>Stato di conservazione:</u>	BUONO L'edificio si presenta in buono stato di conservazione, soggetto a periodica manutenzione da parte dei proprietari. I prospetti sud ed est sono interessati dai principali fenomeni di degrado, in particolare si riscontrano fenomeni di esfoliazione degli strati di tinta con messa in luce delle precedenti tinteggiature a base di calce, al di sotto dell'attuale finitura a base plastica, che è soggetta ad esfoliazione in quanto incompatibile con il substrato. Le aperture del piano terra sono sormontate da pensiline in ferro battuto soggette a forte ossidazione.

Foto 1.Villa Vanzina –
Inserimento urbano

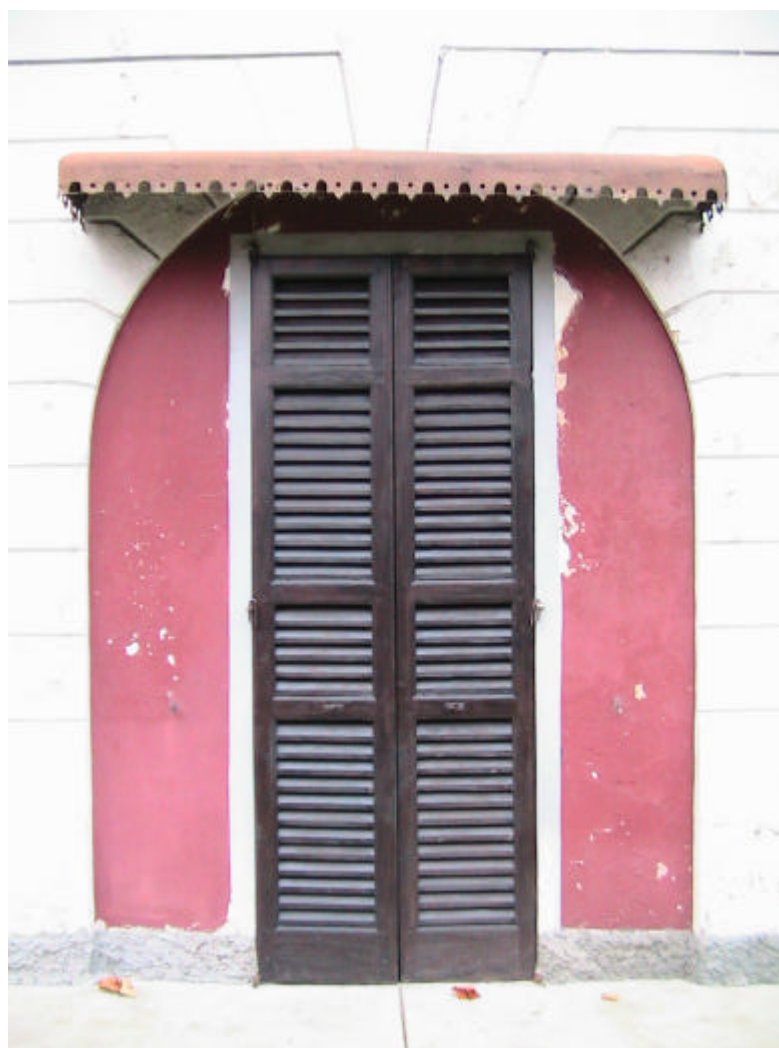
Foto 5.
Portafinestra e
pensilina metallica
con motivi a
pantalera

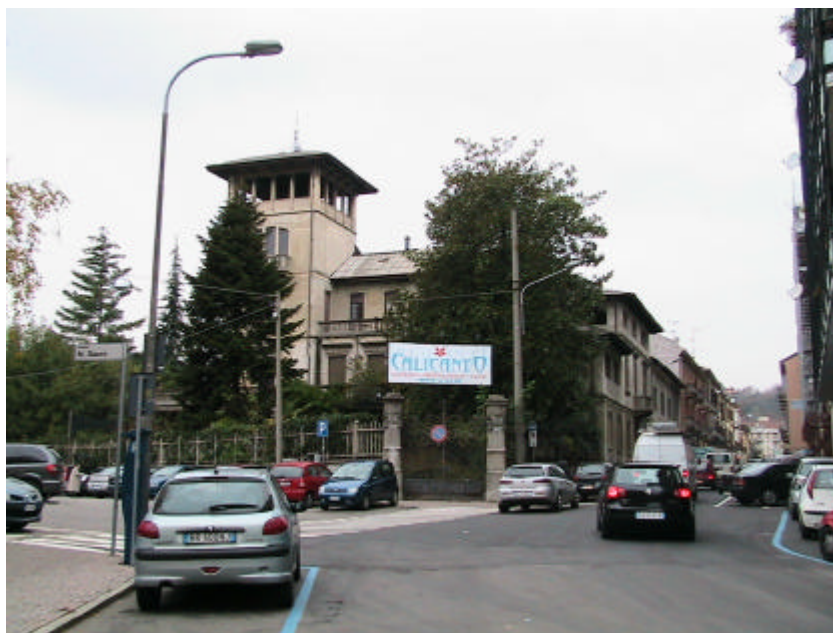
<u>Stato di conservazione:</u>	MEDIOCRE L'edificio si presenta in mediocre stato di conservazione imputabile alla scarsa manutenzione effettuata dagli attuali proprietari. Gli intonaci sono dilavati, con tracce di erosione e macchie legate al percolamento delle acque meteoriche; inoltre si riscontrano localizzati fenomeni di rigonfiamento e distacco degli strati superficiali di finitura. Gli elementi decorativi aggettanti sono soggetti a disgregazione, spinta talvolta fino alla perdita della leggibilità dei caratteri tipologici. I serramenti lignei sono rigonfiati e talvolta mancano le specchiature in vetro. Infine gli elementi metallici (ferri battuti decorativi) sono soggetti a fenomeni di ossidazione e il percolamento delle acque, che porta in soluzione i sali ferrosi, dà origine a macchie lungo la superficie degli intonaci.

Foto 1.Villa Lamberti –
Inserimento urbano

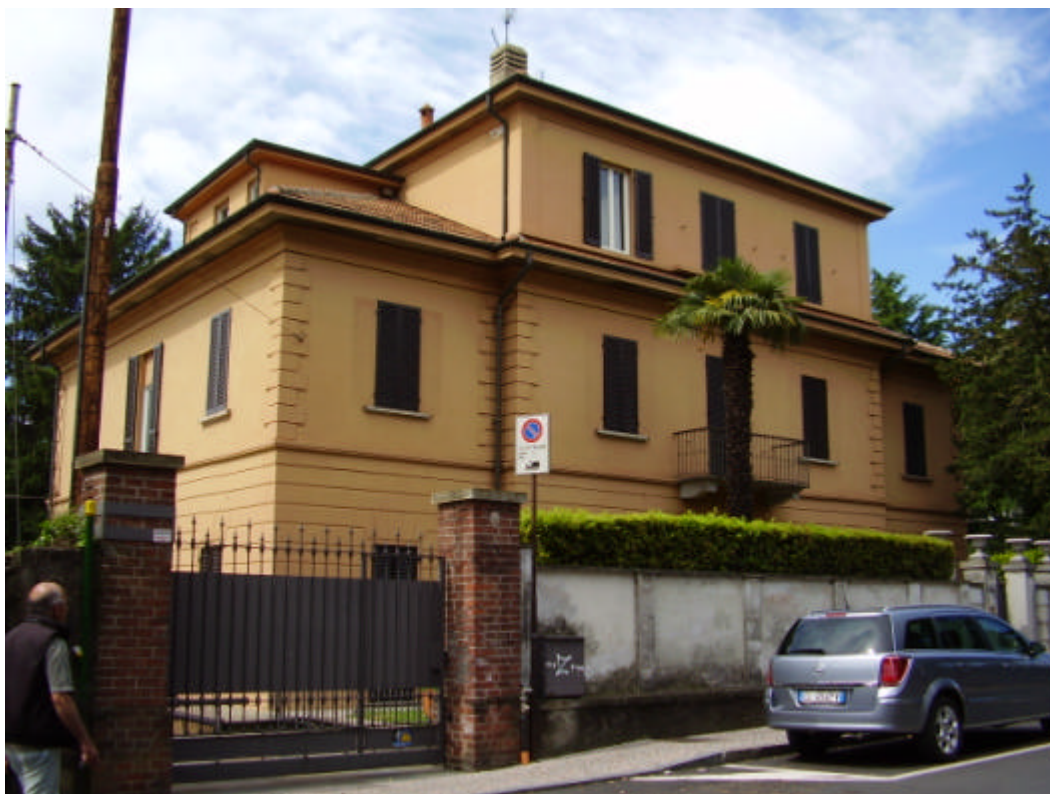
<u>Denominazione/indirizzo:</u>	VILLA CAPRA (Ex Opera Piccola) Via Roma 77
<u>Epoca:</u>	Fine XIX sec.
<u>Elementi di rilievo Architettonico:</u>	L'edificio, a pianta rettangolare, si sviluppa su 2/3 livelli fuori terra. I prospetti sono lineari, scanditi da finitura a pseudobugnato al piano terra, cornice marcapiano, fascia modanata nel sottogronda, spigoli rinforzati a mediante motivi a conchi e aperture regolari. La copertura ha struttura a padiglioni e manto in tegole marsigliesi.
<u>Stato di conservazione:</u>	BUONO L'edificio si presenta in buono stato di conservazione, interessato da lieve esfoliazione dello strato di tinta, conseguenza dell'incompatibilità della finitura a base plastica con il substrato.

Foto 1.
Inserimento
ambientale

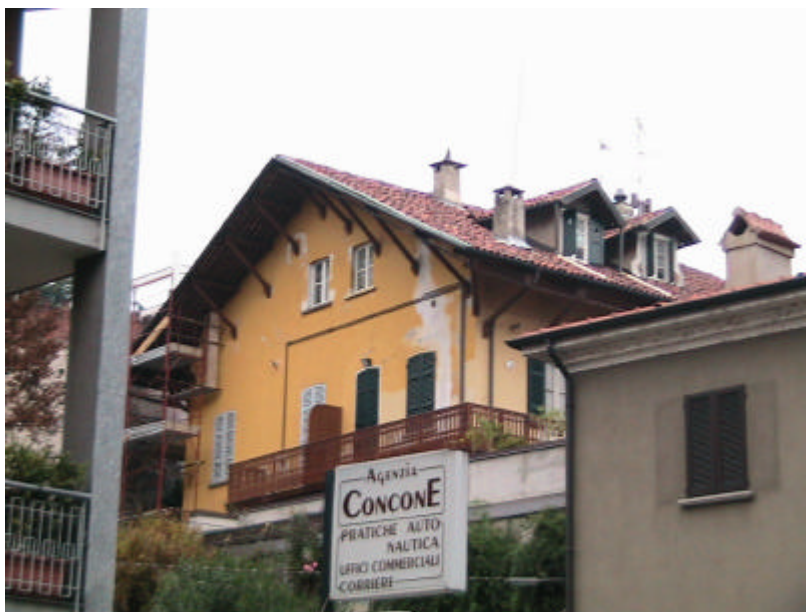
<u>Stato di conservazione:</u>	MEDIO L'edificio si presenta in medio-buono stato di conservazione per quanto riguarda l'aspetto materico, ad eccezione di fenomeni di fessurazione di lieve entità a carico dei soffitti di incannucciato intonacato del piano terra. Per quanto riguarda gli intonaci esterni la manutenzione ripetuta negli anni ha cancellato le decorazioni a imitazione di perlinatura lignea, che emergono solo in piccole tracce, fortemente erose e soggette ad esfoliazione. Si segnala che la suddivisione della proprietà ha condotto, negli ultimi anni, ad una pesante trasformazione dell'impianto planimetrico interno, che risulta oggi suddiviso in 4 appartamenti che, pur conservando gran parte dei materiali originali, ha condotto alla perdita della complessità spaziale del progetto iniziale.

Foto 1.Villino Ex Ciatti –
Prospetto da via Gramsci

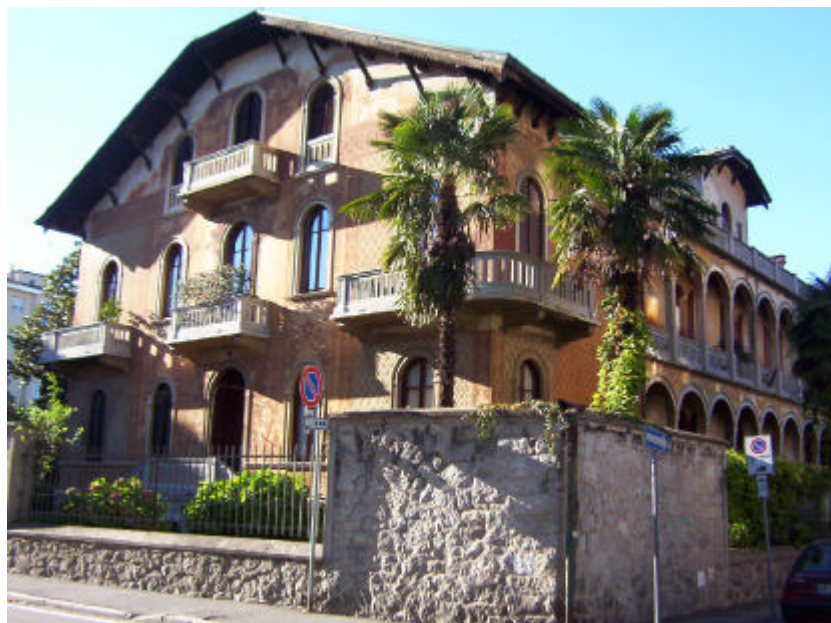
<u>Stato di conservazione:</u>	MEDIO/BUONO L'edificio, in buono stato di conservazione, presenta le seguenti patologie di degrado per quanto riguarda i prospetti esterni: lieve erosione degli intonaci a graffito legata al dilavamento; polverizzazione dello strato di finitura a seguito di fenomeni di umidità di condensa nella fascia del sottogronda; isolati fenomeni di disgregazione e conseguenti lacune legate a guasti puntiformi (perdite impianti). I proprietari segnalano la necessità di manutenzione della copertura per quanto riguarda il manto in laterizio e la piccola orditura della struttura lignea. Infine sono riscontrabili guasti di piccola entità per quanto riguarda l'impianto di raccolta ed allontanamento delle acque meteoriche.

Foto 1.
Villa
Fogliotti

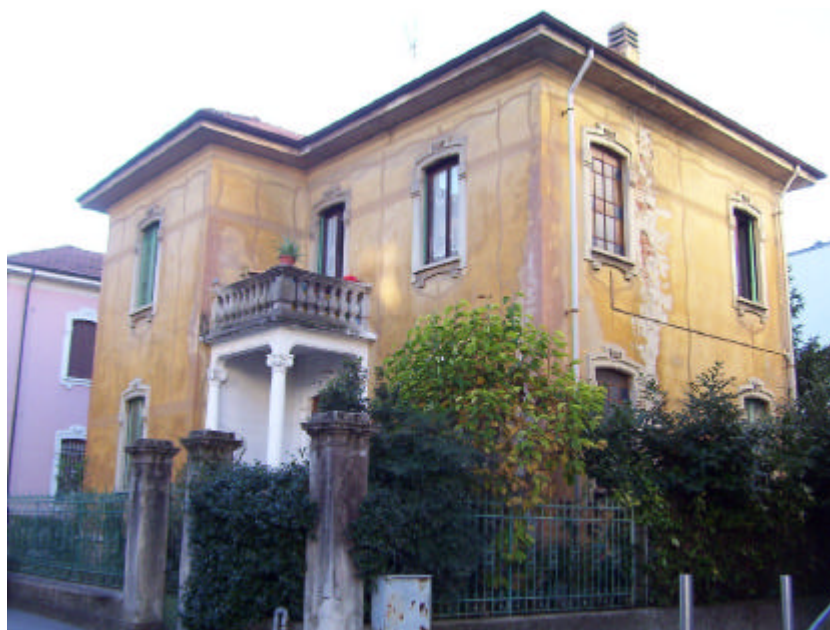
<u>Stato di conservazione:</u>	MEDIOCRE L'edificio, in mediocre stato di conservazione, presenta le seguenti patologie di degrado: disgregazione degli strati di intonaco e della finitura a graffito, fino alla messa in luce della tessitura muraria, associata a fenomeni di distacco, rigonfiamento ed efflorescenze saline; macchie legate a fenomeni di deposito superficiale e percolamento delle acque meteoriche. Le principali cause di degrado sono imputabili a fenomeni di risalita capillare e a guasti e mancanze relativi all'impianto di raccolta ed allontanamento delle acque meteoriche, che manca totalmente di manutenzione.

Foto 1.Villa al civico
n° 12

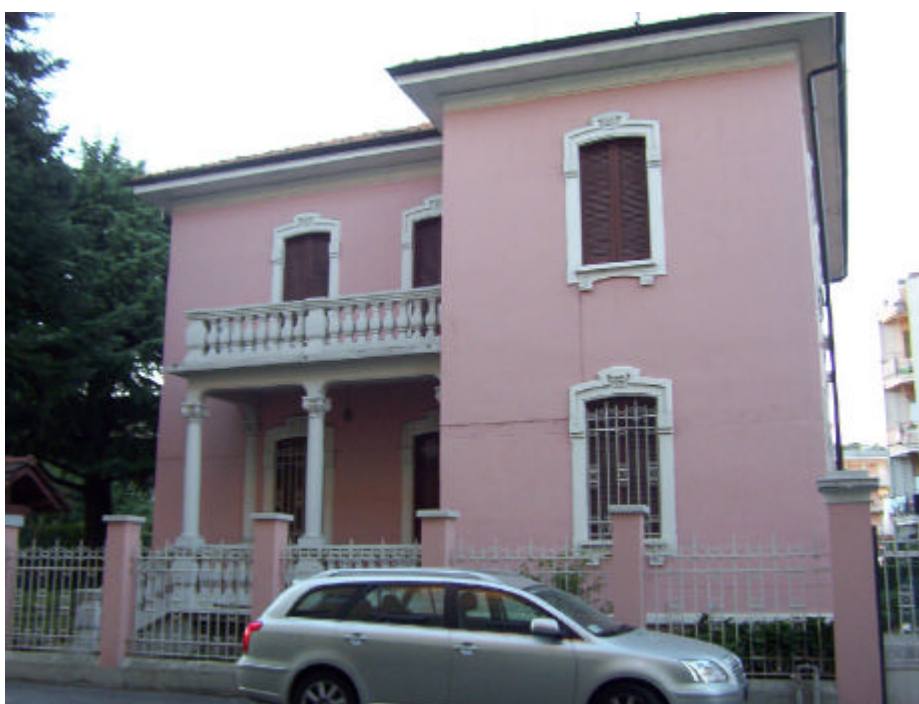
<u>Stato di conservazione:</u>	BUONO L'edificio, in buono stato di conservazione, non presenta significative patologie di degrado, tuttavia gli intonaci originali, caratterizzati da decori a graffito, presentano oggi uno strato di finitura di natura plastica di colore rosa, che ne ha alterato l'aspetto materico e formale, inoltre l'incompatibilità della pittura con il substrato genera fenomeni di rigonfiamento ed esfoliazione della finitura stessa. Si segnala inoltre la presenza di una lesione verticale in corrispondenza del prospetto est, probabilmente dovuta ad assestamenti di fondazione ora stabilizzati.

Foto 1.Villa al civico
n° 16

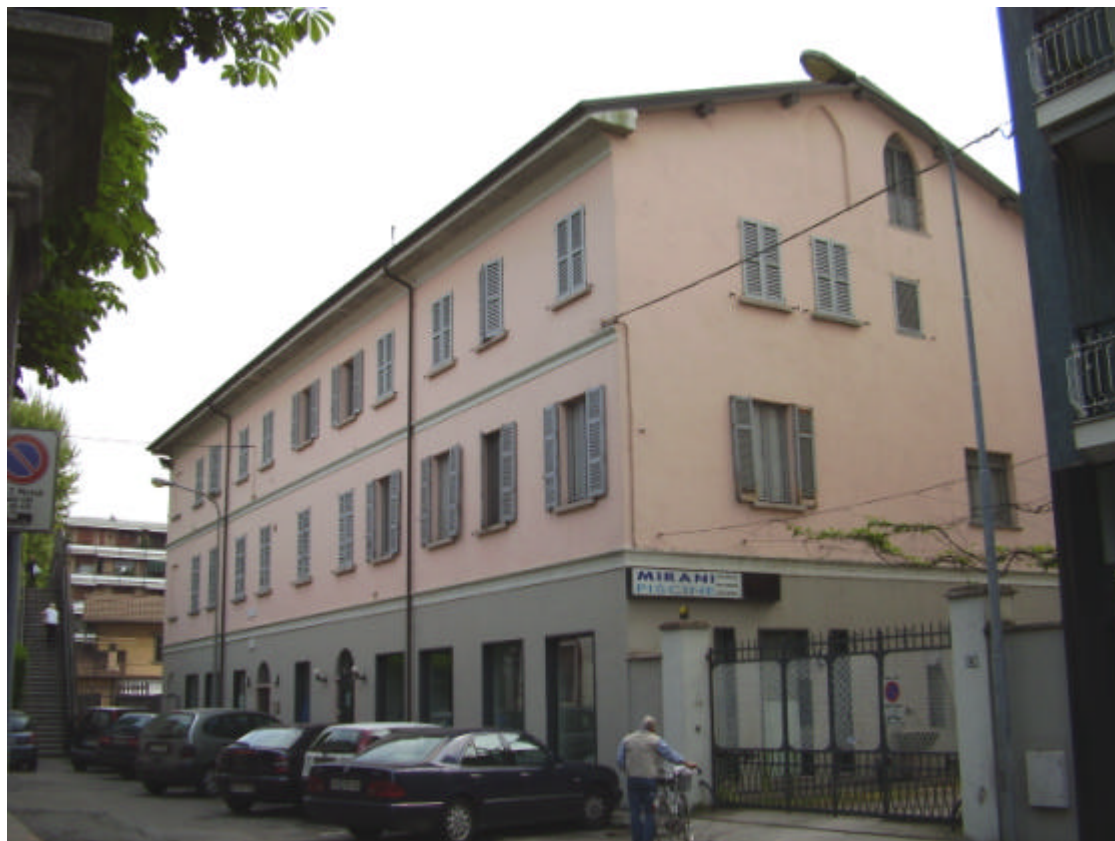
<u>Denominazione/indirizzo:</u>	VILLA AMALIA Largo Compiegne 6
<u>Epoca:</u>	XIX sec.
<u>Elementi di rilievo Architettonico:</u>	L'edificio, a pianta rettangolare, si sviluppa su 3 livelli fuori terra. I prospetti sono lineari, scanditi da cornici marcapiano, fascia modanata nel sottogronda e aperture regolari. La copertura ha struttura a due falde e manto in coppi.
<u>Stato di conservazione:</u>	BUONO L'edificio si presenta in buono stato di conservazione, interessato da depositi superficiali e da esfoliazione localizzata dello strato di tinta, a seguito dell'incompatibilità della finitura a base plastica con il substrato.

Foto 1.
Inserimento
ambientale

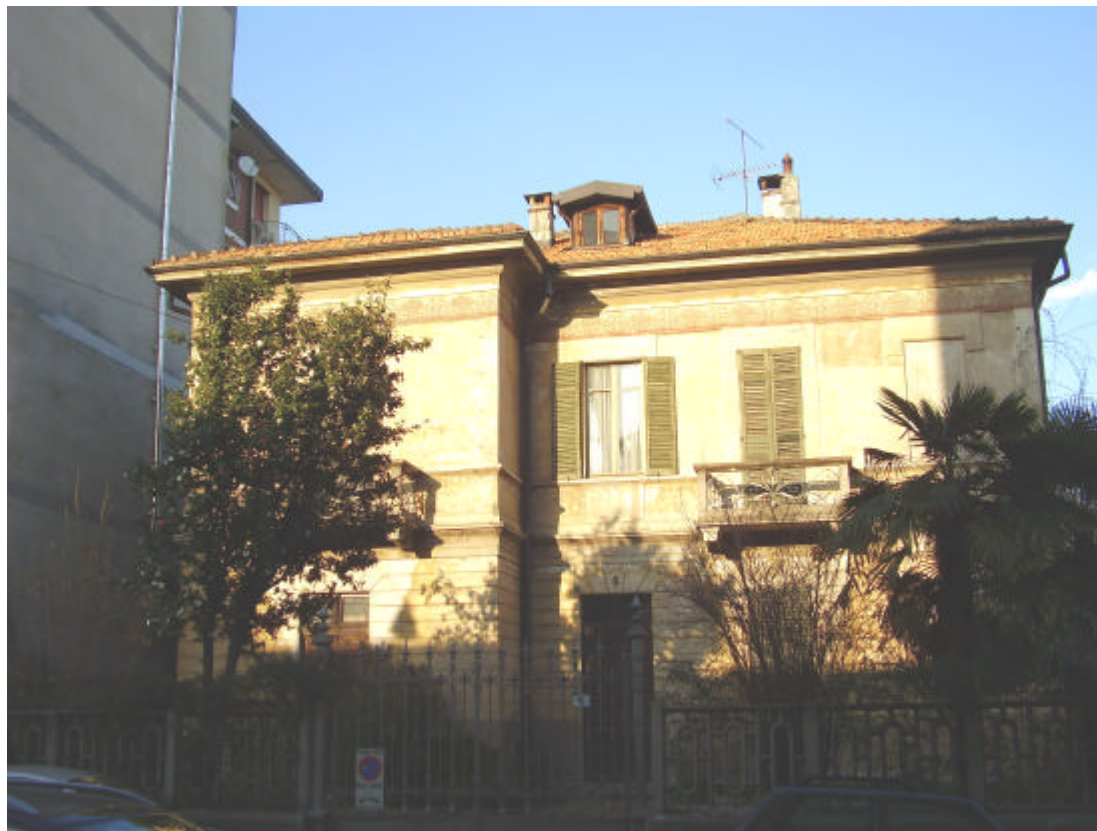
<u>Denominazione/indirizzo:</u>	VILLA JOTTI Via Torino 6
<u>Epoca:</u>	Inizio XX sec.
<u>Elementi di rilievo Architettonico:</u>	L'edificio, a pianta pressoché rettangolare, si sviluppa su 2 livelli. I prospetti sono lineari, scanditi da cornice marcapiano, fregio nella fascia del sottogronda e aperture regolari, incorniciate da semplici motivi a fascia. Il piano terra presenta finitura a pseudobugnato e si segnala il fregio fitomorfici della fascia sottogronda, realizzato con tecnica a graffito. La copertura, ha struttura a padiglioni e manto in tegole marsigliesi.
<u>Stato di conservazione:</u>	BUONO L'edificio si presenta in buono stato di conservazione, soggetto al dilavamento e all'erosione connessi all'esposizione agli agenti atmosferici. I prospetti presentano esfoliazione degli strati superficiali di tinta e i serramenti sono in mediocre stato di conservazione.

Foto 1.
Villa Jotti –
Prospetto su
via Torino

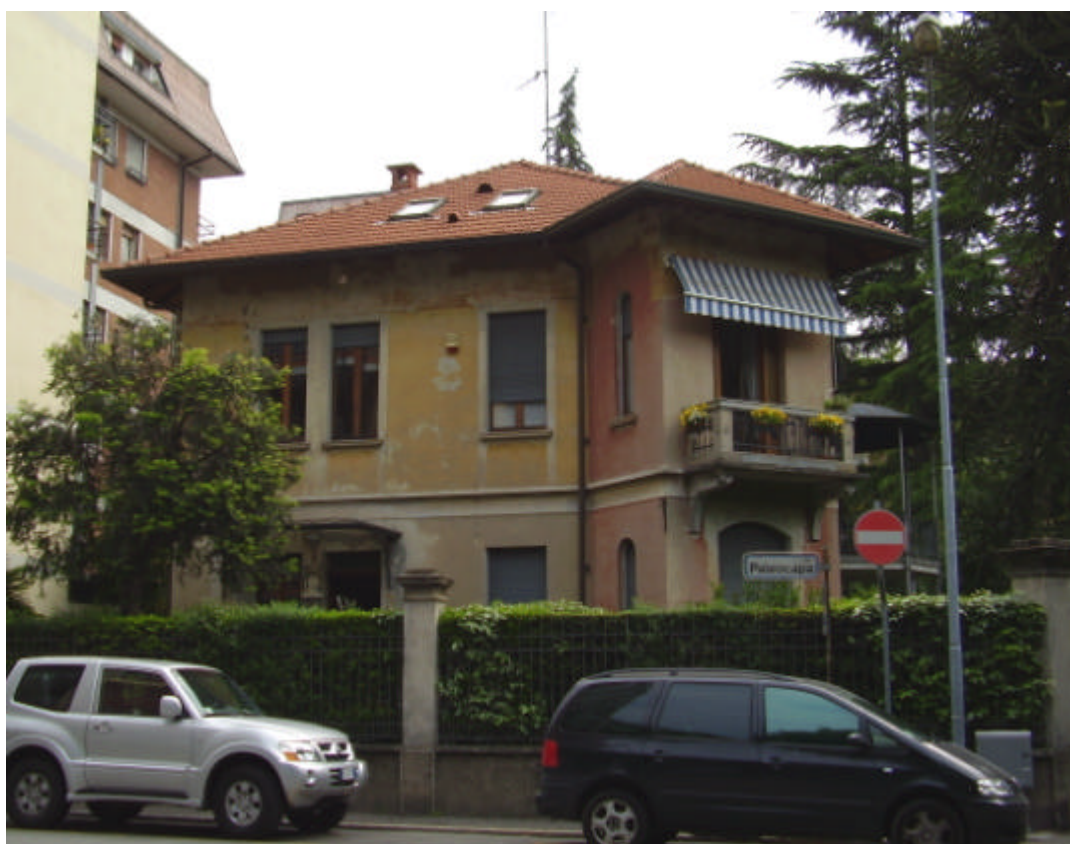
<u>Denominazione/indirizzo:</u>	VILLINO PRIVATO Via Monte Grappa 27
<u>Epoca:</u>	Inizio XX sec.
<u>Elementi di rilievo Architettonico:</u>	L'edificio, con pianta irregolare, si sviluppa su 2 livelli. I prospetti sono lineari, caratterizzati da cornici marcapiano e aperture regolari, singole e binate. Particolare l'ingresso, costituito come corpo aggettante, che si differenzia dal resto dell'edificio per la presenza di una decorazione a finto laterizio di colore rosso rosato. Gli intonaci presentano tracce di una decorazione a finto bugnato. La copertura ha struttura a padiglioni e manto in tegole marsigliesi (non originale).
<u>Stato di conservazione:</u>	MEDIO L'edificio si presenta in medio stato di conservazione, interessato da dilavamento ed erosione degli strati di tinta e dello strato superficiale dell'intonaco, macchie legate al percolamento delle acque meteoriche e a fenomeni di infiltrazione.

Foto 1.
Inserimento
urbano

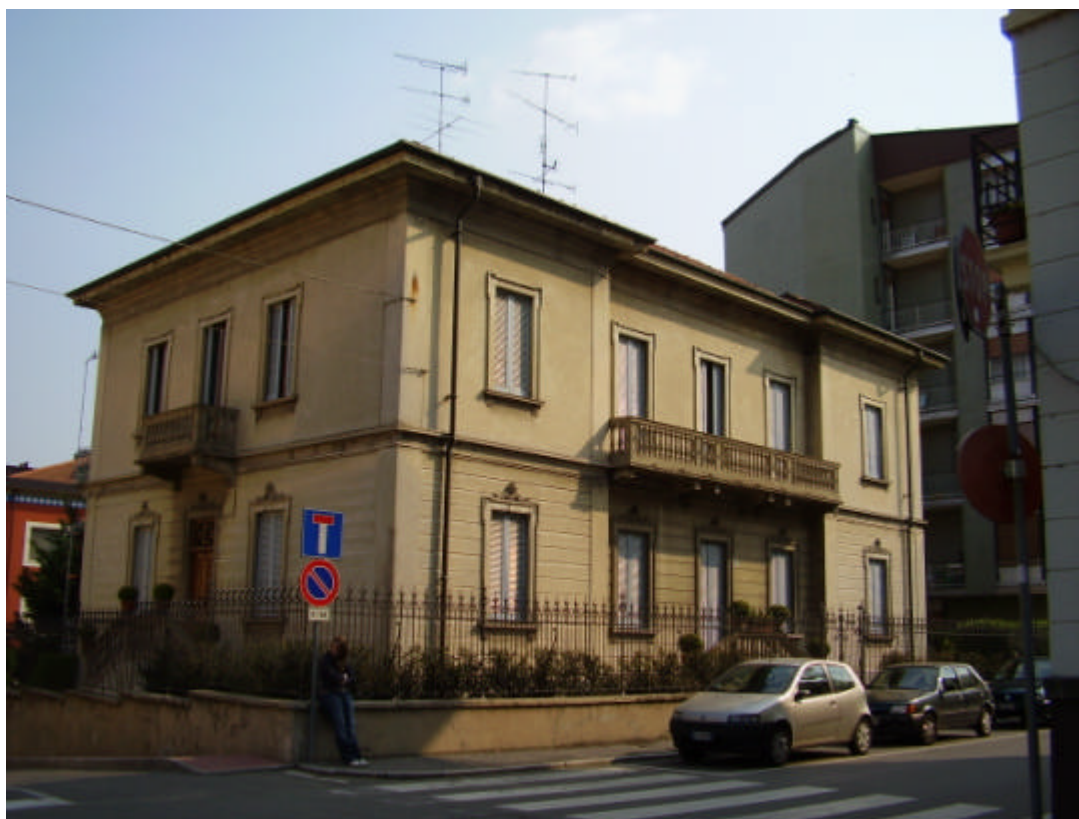
<u>Denominazione/indirizzo:</u>	VILLA ALGANON Via Martiri della Libertà 22
<u>Epoca:</u>	Inizio XX sec. Progetto dell'ing. Lucini
<u>Elementi di rilievo Architettonico:</u>	L'edificio, a pianta rettangolare, si sviluppa su 2 livelli fuori terra (3 sul retro). Il piano rialzato è raggiungibile mediante una doppia scalea con balaustra. I prospetti sono lineari, scanditi da finitura a pseudobugnato a piano terra, cornice marcapiano, fascia modanata nel sottogronda e aperture regolari inquadrature da lesene e semplici cornici in stucco, con delicati motivi decorativi geometrici. La copertura ha struttura a padiglioni e manto in tegole marsigliesi.
<u>Stato di conservazione:</u>	BUONO L'edificio si presenta in buono stato di conservazione, interessato da erosione dello strato di tinta, deposito superficiale e da localizzate macchie legate al percolamento delle acque meteoriche.

Foto 1.
Inserimento
ambientale

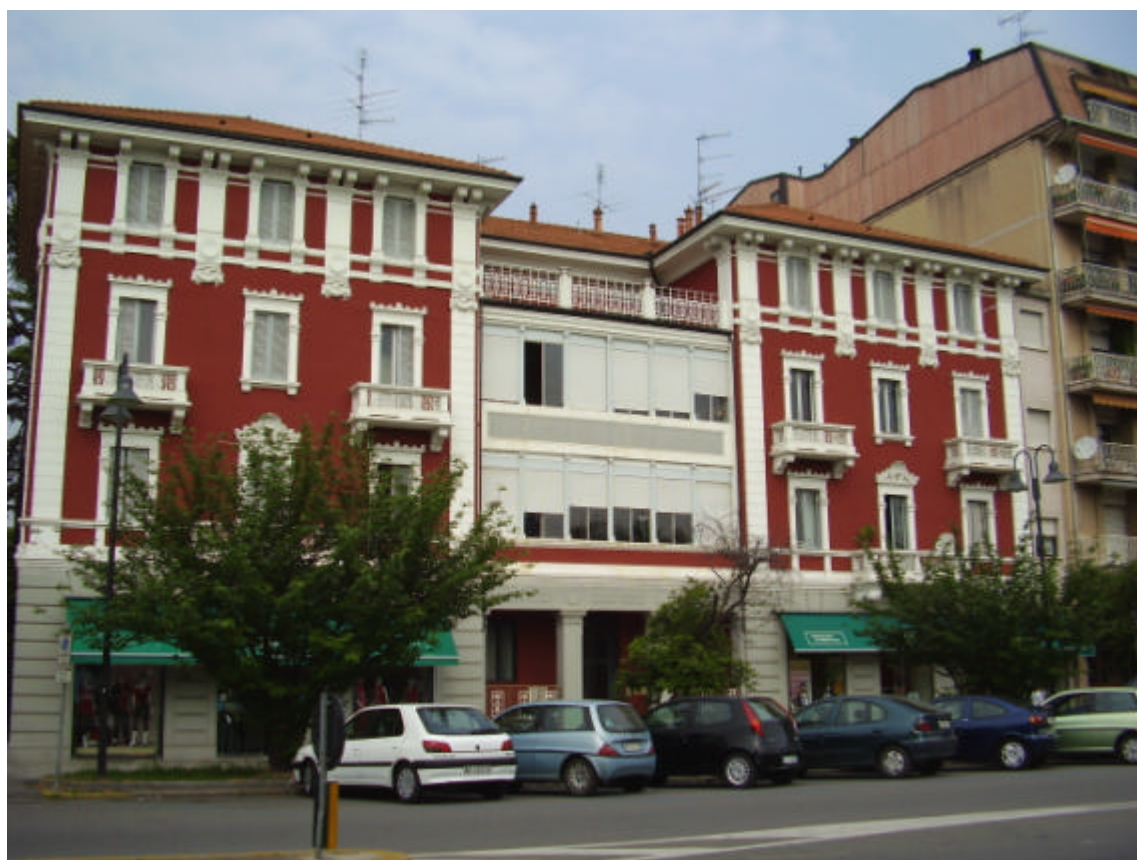
<u>Denominazione/indirizzo:</u>	EDIFICIO PRIVATO Corso Repubblica 110/120
<u>Epoca:</u>	Inizio XX sec.
<u>Elementi di rilievo Architettonico:</u>	L'edificio, a pianta rettangolare simmetrica, si sviluppa su 3/4 livelli fuori terra. I prospetti sono lineari, scanditi da finitura a pseudobugnato a piano terra, cornici marcapiano, lesene verticali, fascia modanata nel sottogronda e aperture regolari inquadrata da cornici in stucco modanate, sormontate da trabeazione/timpani triangolari arricchiti da altorilievi zoomorfi. La copertura ha struttura a padiglioni e manto in tegole marsigliesi. Il blocco centrale ha copertura piana a terrazza e presenta prospetti su 3 livelli: a piano terra portico su colonne con portale di accesso in ferro battuto e vetro, al primo e secondo livello vetrate continue.
<u>Stato di conservazione:</u>	BUONO Lieve esfoliazione degli strati di tinta a base plastica a seguito dell'incompatibilità con il substrato.

Foto 1.
Inserimento
ambientale

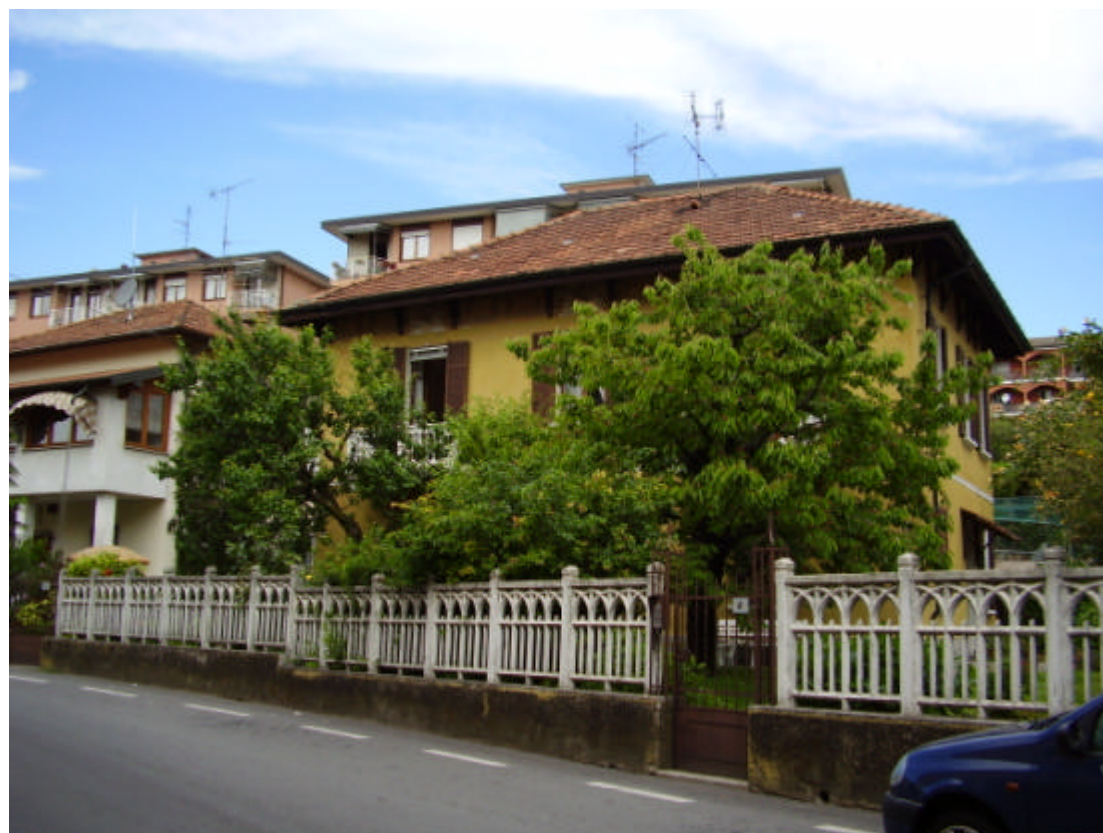
<u>Denominazione/indirizzo:</u>	VILLA PRIVATA Via Piave 6
<u>Epoca:</u>	XIX - XX sec.
<u>Elementi di rilievo Architettonico:</u>	L'edificio, a pianta rettangolare, si sviluppa su 2 livelli fuori terra. I prospetti sono lineari, scanditi da cornice marcapiano, fascia decorata a motivi floreali nel sottogronda e aperture regolari. Nel sottogronda passafuori modanati su saette lignee curve. La copertura ha struttura a padiglioni e manto in tegole marsigliesi.
<u>Stato di conservazione:</u>	BUONO/MEDIO L'edificio si presenta in buono stato di conservazione, interessato da lieve esfoliazione dello strato di tinta. La decorazione floreale del sottogronda si presenta parzialmente lacunosa a seguito di localizzati fenomeni di infiltrazione delle acque meteoriche, che hanno condotto all'erosione/disgregazione degli intonaci dipinti.

Foto 1.
Inserimento
ambientale
