ARONA

VARIANTE GENERALE

**Elementi di valore storico  
architettonico - Schede  
edifici residenziali**

# Q3a2

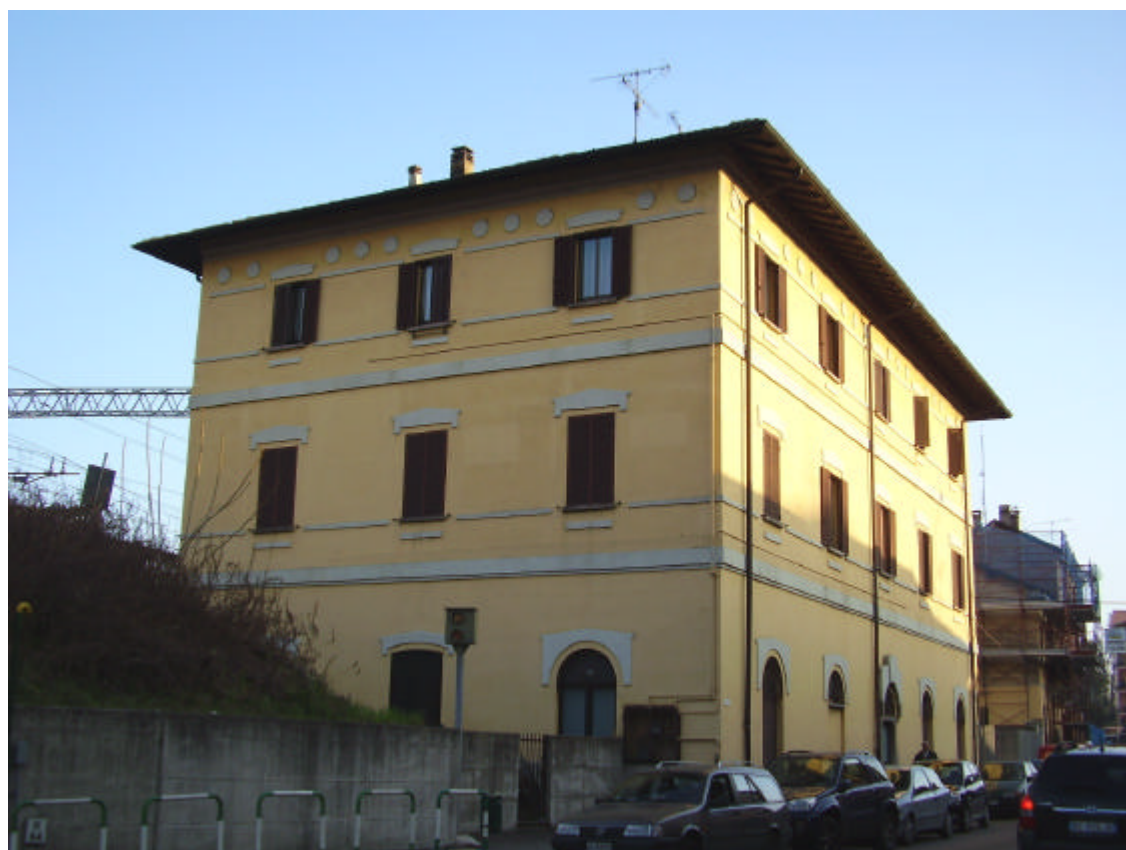
Foto 1.  
Ex  
Dormitorio  
personale  
FF.SS.

<u>Denominazione/indirizzo:</u>	EX DORMITORIO FF.SS. Via Milano 3
<u>Epoca:</u>	Fine XIX sec.
<u>Elementi di rilievo Architettonico:</u>	L'edificio, a pianta rettangolare, si sviluppa su 3 livelli. I prospetti sono caratterizzati da fasce marcapiano e scanditi da aperture regolari incorniciate da motivi geometrici particolari. Al piano terra le aperture sono tutte archivoltate. La copertura, con struttura a padiglioni, ha manto in coppi.
<u>Stato di conservazione:</u>	BUONO L'edificio si presenta in buono stato di conservazione, a seguito di recenti interventi di manutenzione, tuttavia è da segnalare che finitura di colore giallo a base plastica presenta segni di esfoliazione dovuta all'incompatibilità con il substrato. Infine, la sostituzione dei serramenti lignei con elementi in alluminio di recente fattura e la sostituzione del manto di copertura, presumibilmente in tegole marsigliesi, con coppi, hanno condotto alla perdita di alcuni caratteri peculiari dell'edificio.

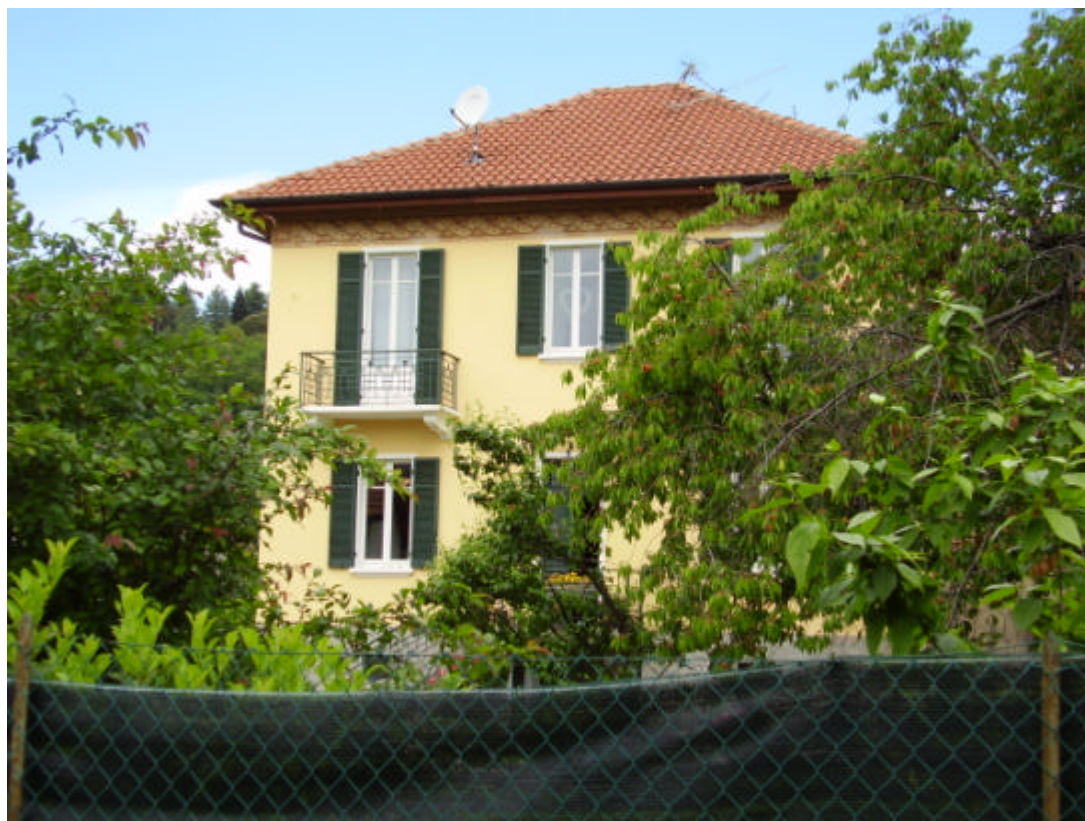
Foto 1.  
Inserimento  
ambientale

<u>Denominazione/indirizzo:</u>	VILLA PRIVATA (Ex Tiberio) Via Bellini 14
<u>Epoca:</u>	XIX - XX sec. Costruita dal sig. Tiberio che fino ai primi anni '60 possedeva anche un deposito per carbone e legna da ardere nell'antico "chiuso del Monastero", demolito in quel momento quando fu acquistato dai Marini.
<u>Elementi di rilievo Architettonico:</u>	L'edificio, a pianta rettangolare, si sviluppa su 2 livelli fuori terra. I prospetti sono lineari, scanditi da fascia decorata a motivi floreali nel sottogronda e aperture regolari. La copertura ha struttura a padiglioni e manto in coppi.
<u>Stato di conservazione:</u>	BUONO L'edificio si presenta in buono stato di conservazione, oggetto di recenti interventi di ristrutturazione che ne hanno parzialmente alterato i caratteri tipologico-artistico-formali (sostituzione manto di copertura, tinteggiatura a base plastica e ripresa del motivo decorativo del sottogronda).

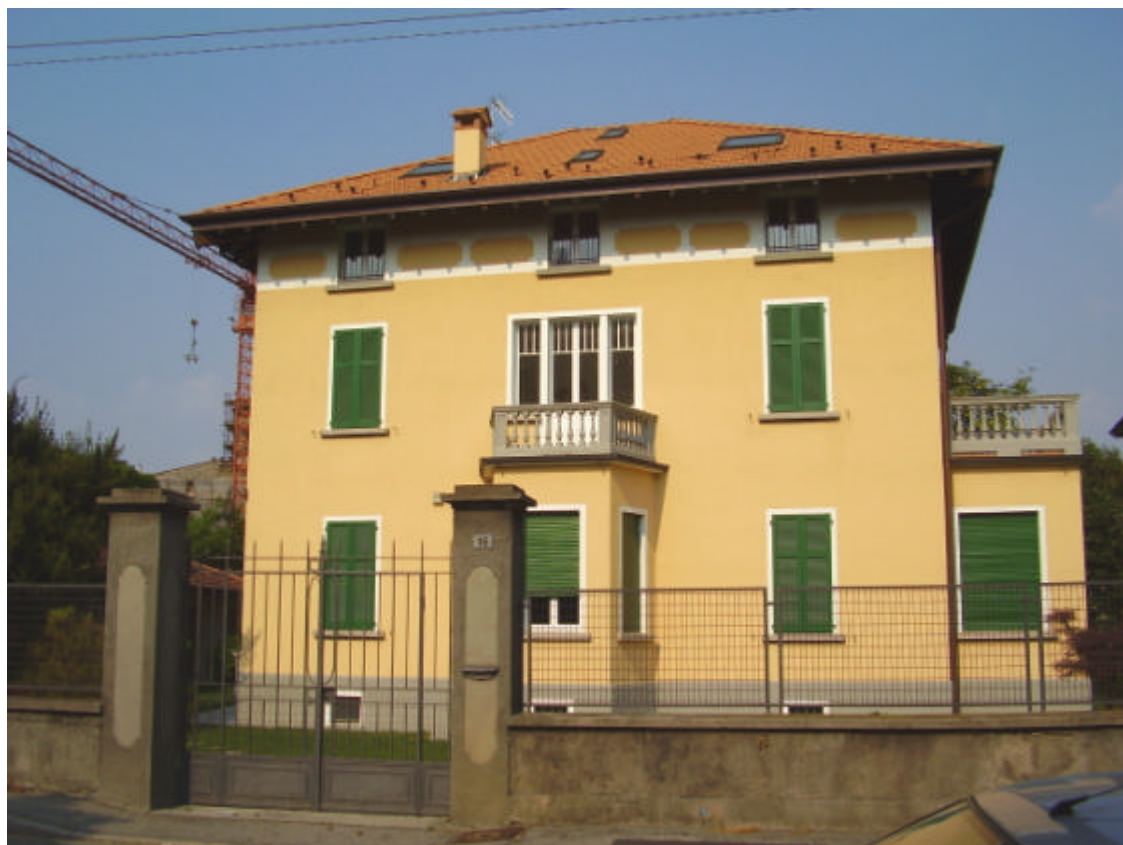
Foto 1.  
Inserimento  
ambientale

<u>Denominazione/indirizzo:</u>	VILLA ROMERIO - BONAZZI Viale Berrini 16
<u>Epoca:</u>	XIX - XX sec.
<u>Elementi di rilievo Architettonico:</u>	L'edificio, a pianta rettangolare, si sviluppa su 3 livelli fuori terra. I prospetti sono lineari, scanditi da aperture regolari. Particolare il <i>bowindow</i> in facciata, sormontato da balcone con balaustra in cemento decorativo, accessibile attraverso un'apertura tripartita. La copertura ha struttura a due falde e manto in tegole marsigliesi.
<u>Stato di conservazione:</u>	OTTIMO

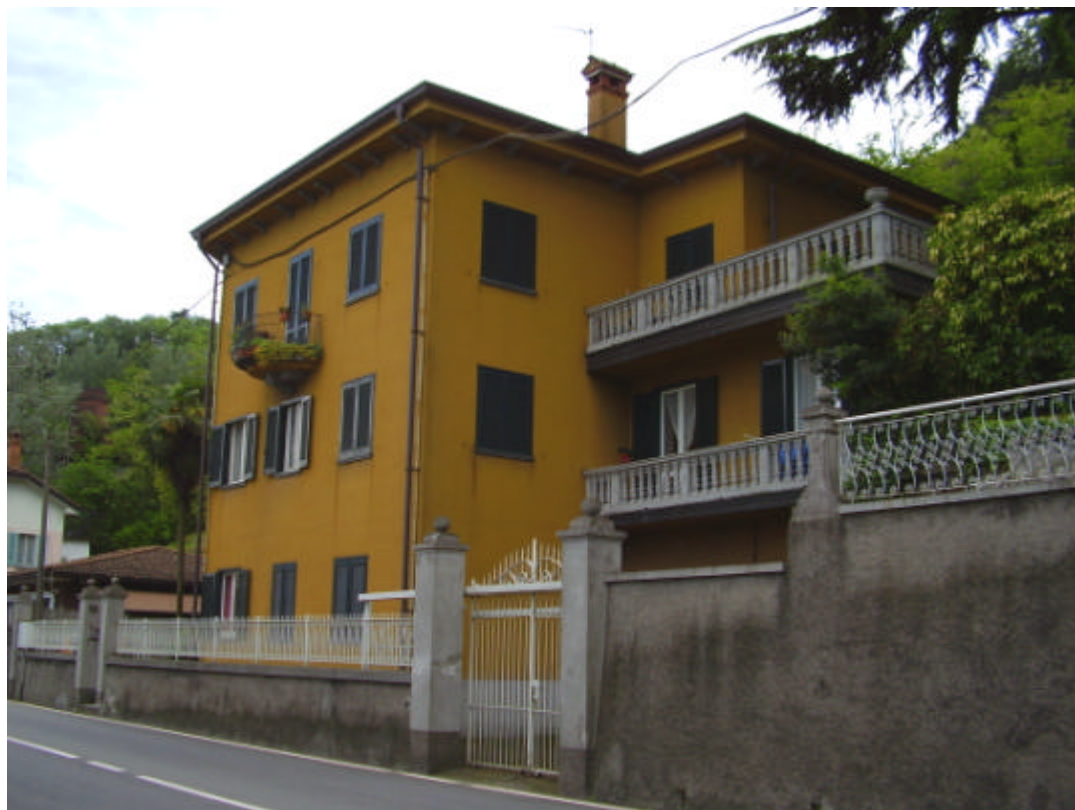
Foto 1.  
Inserimento  
ambientale

<u>Denominazione/indirizzo:</u>	VILLA PRIVATA Via Sempione 15
<u>Epoca:</u>	Inizio XX sec.
<u>Elementi di rilievo Architettonico:</u>	L'edificio, con pianta a L, si sviluppa su 3 livelli fuori terra. I prospetti sono lineari, scanditi da aperture regolari. Il complesso è caratterizzato dalla presenza di una doppia terrazza con balaustre. La copertura ha struttura a padiglioni e manto in tegole marsigliesi.
<u>Stato di conservazione:</u>	BUONO L'edificio si presenta in buono stato di conservazione, anche se recenti interventi di ristrutturazione ne hanno pesantemente alterato i caratteri tipologico-formali.

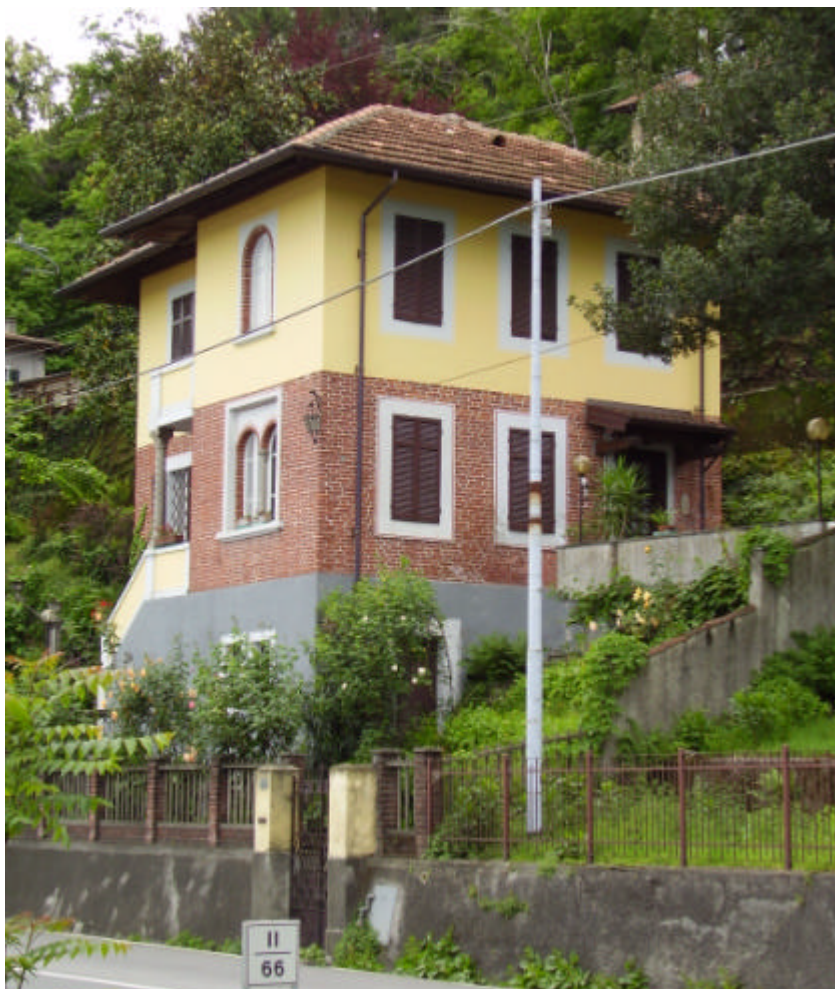
Foto 1.  
Inserimento  
ambientale

<u>Denominazione/indirizzo:</u>	VILLINO MOLTENI Via Sempione 33
<u>Epoca:</u>	Anni '20 del XX sec.
<u>Elementi di rilievo Architettonico:</u>	L'edificio, con pianta a L, si sviluppa su 3 livelli fuori terra. I prospetti sono lineari, scanditi da rivestimento in laterizio facciavista al primo piano e aperture regolari incorniciate. L'ingresso al primo piano è garantito da una scala con parapetto che conduce ad un portico, che sorregge una terrazza su esili colonnine tortili. Altro dettaglio di ispirazione neogotica si trova nelle bifore e monofore a sesto acuto presenti in facciata. La copertura ha struttura a padiglioni e manto in tegole marsigliesi.
<u>Stato di conservazione:</u>	OTTIMO

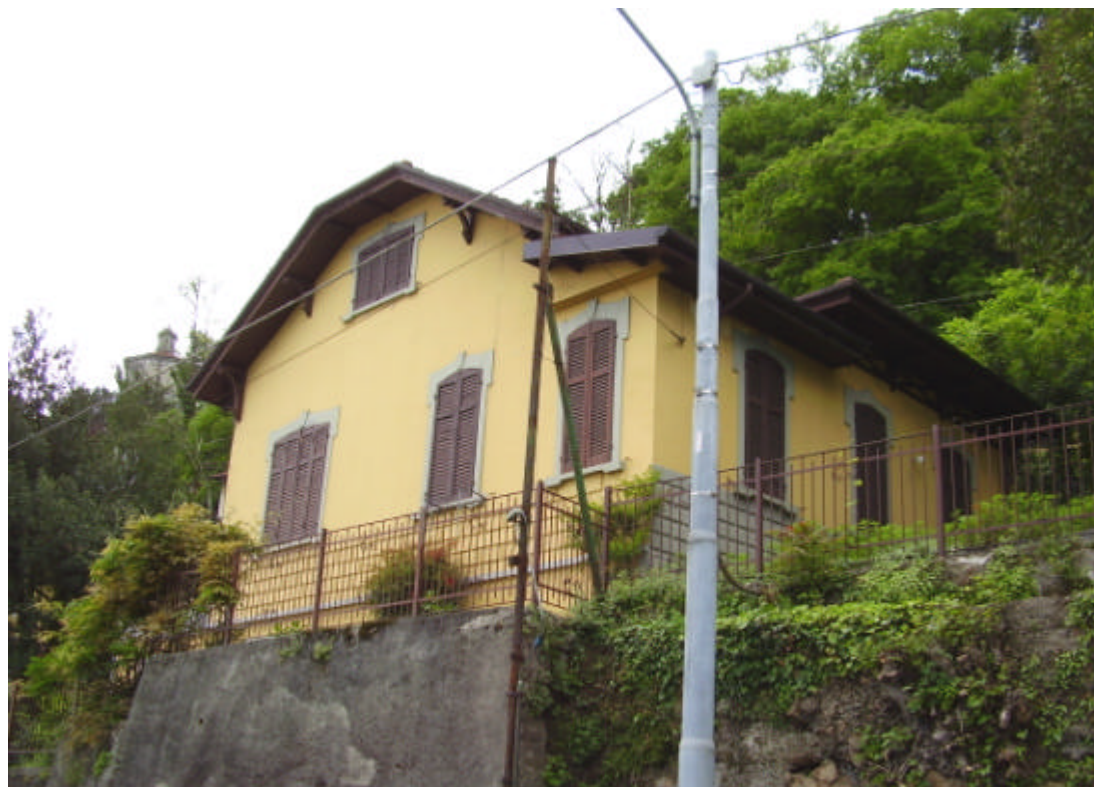
Foto 1.  
Inserimento  
ambientale

<u>Denominazione/indirizzo:</u>	VILLA PRIVATA Via Sempione 35
<u>Epoca:</u>	Anni '20 del XX sec.
<u>Elementi di rilievo Architettonico:</u>	L'edificio, a pianta rettangolare, si sviluppa su 2/3 livelli fuori terra. I prospetti sono lineari, scanditi da fascia marcapiano e ampie aperture regolari archivoltate ribassate e inquadrare da cornici. Le cornici presentano cuneo in chiave. La copertura ha struttura a due falde a smusso e manto in tegole marsigliesi. Lo sporto di gronda è costituito da passafuori modanati si saette lignee curve.
<u>Stato di conservazione:</u>	OTTIMO

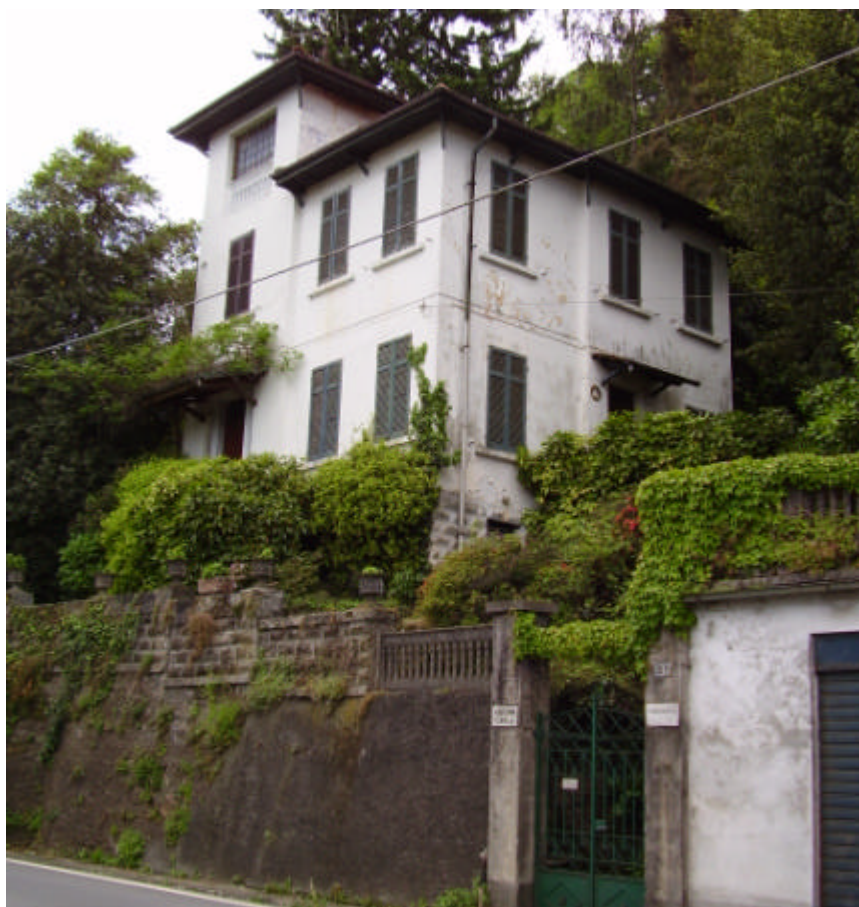
Foto 1.  
Inserimento ambientale

<u>Denominazione/indirizzo:</u>	VILLA CARLA Via Sempione 37
<u>Epoca:</u>	Anni '20 del XX sec.
<u>Elementi di rilievo Architettonico:</u>	L'edificio, a pianta rettangolare, si sviluppa su 3/4 livelli fuori terra. I prospetti sono lineari, scanditi da basamento lapideo bugnato e aperture regolari. Il complesso è caratterizzato dalla presenza di una torretta che presenta, all'ultimo piano, vetrate liberty policrome. La copertura ha struttura a padiglioni e manto in tegole marsigliesi. Lo sporto di gronda è costituito da passafuori modanati su saette lignee.
<u>Stato di conservazione:</u>	MEDIOCRE L'edificio si presenta in mediocre stato di conservazione, interessato da deposito superficiale, esfoliazione massiccia dello strato superficiale di tinta, connesso all'azione dei fenomeni atmosferici e rigonfiamento dei serramenti lignei.

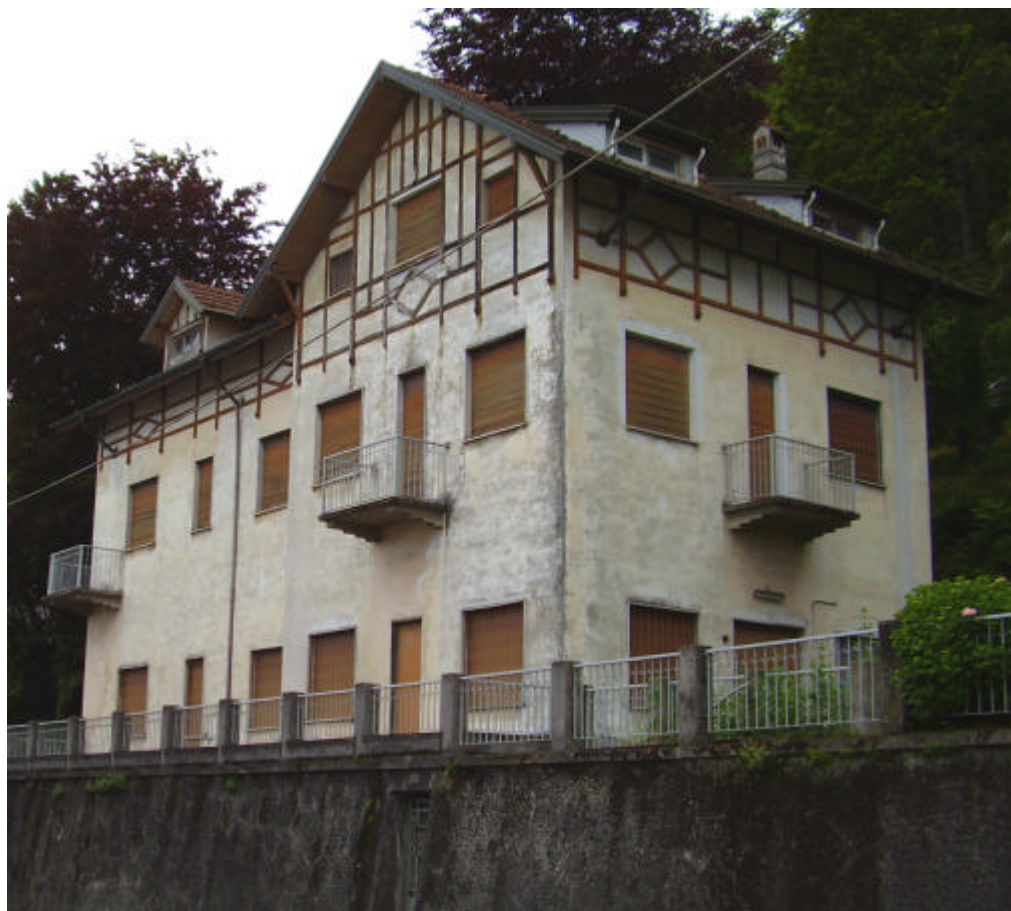
Foto 1.  
Inserimento  
ambientale

<u>Denominazione/indirizzo:</u>	VILLA PROVERBIO Via Sempione 39
<u>Epoca:</u>	Anni '20 del XX sec.
<u>Elementi di rilievo Architettonico:</u>	L'edificio, a pianta rettangolare, si sviluppa su 2/3 livelli, di cui l'ultimo mansardato e caratterizzato in facciata da pareti intelaiate a graticcio, in stile <i>chalet</i> svizzero. La copertura, con struttura lignea a due falde, ha pendenza molto elevata, presenta diversi abbaini e ha manto in tegole marsigliesi.
<u>Stato di conservazione:</u>	MEDIOCRE L'edificio si presenta in mediocre stato di conservazione, interessato da deposito superficiale, esfoliazione massiccia dello strato superficiale di tinta, connesso all'azione dei fenomeni atmosferici, macchie legate al percolamento delle acque meteoriche e rigonfiamento dei serramenti lignei.

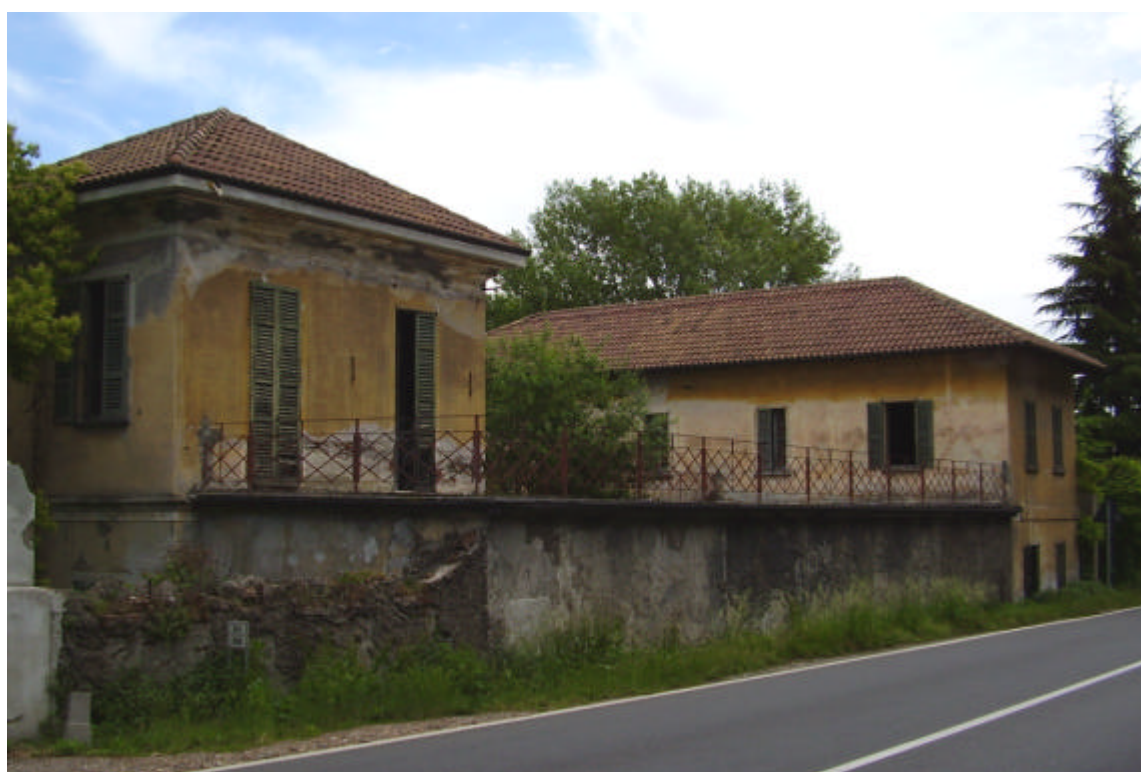
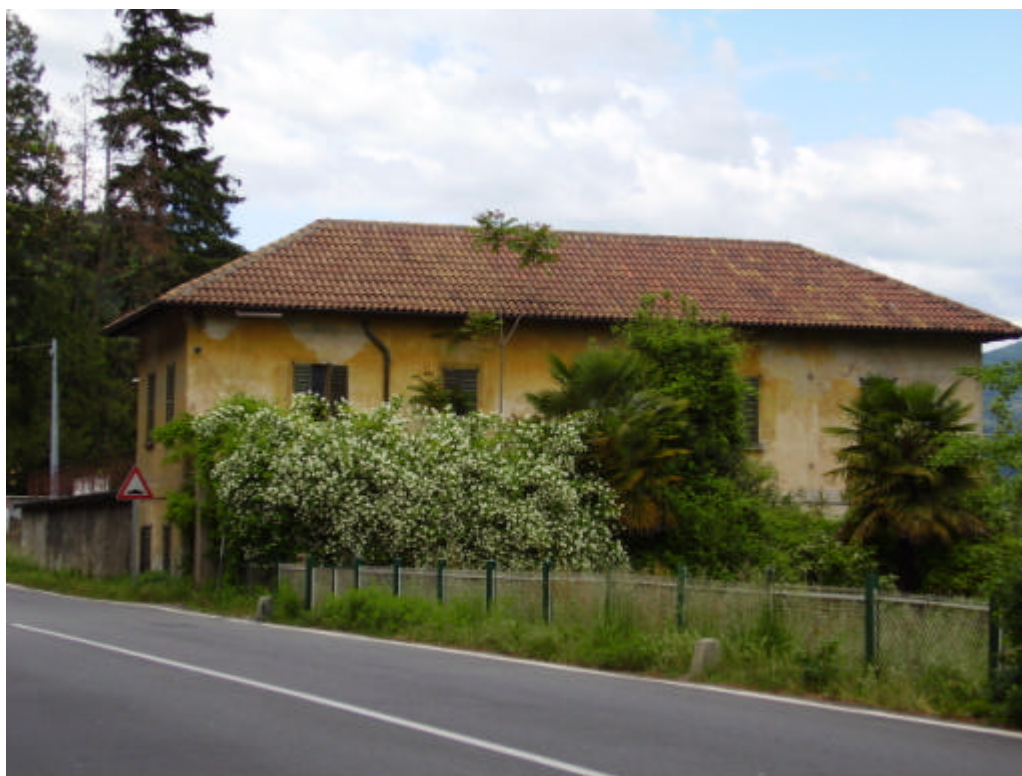
Foto 1.  
Inserimento  
ambientale

<u>Denominazione/indirizzo:</u>	VILLA PRIVATA Via Sempione 20
<u>Epoca:</u>	XIX -XX sec.
<u>Elementi di rilievo Architettonico:</u>	L'edificio, con pianta a U, derivante dall'unione di 2 corpi di fabbrica mediante una bassa terrazza, si sviluppa su 2 livelli. I prospetti sono lineari, caratterizzati da cornice marcapiano, fascia modanata nel sottogronda e aperture regolari. Permangono tracce di decorazioni a graticcio a imitazione del legno, in stile <i>chalet svizzero</i> . La copertura ha struttura a padiglioni e manto in tegole marsigliesi.
<u>Stato di conservazione:</u>	PESSIMO L'edificio versa in stato di abbandono e si presenta in pessimo stato di conservazione, interessato da deposito superficiale, erosione degli intonaci, macchie legate al percolamento delle acque meteoriche, disgregazione delle murature connessa a fenomeni di risalita capillare, patine biologiche e rigonfiamento dei serramenti lignei.

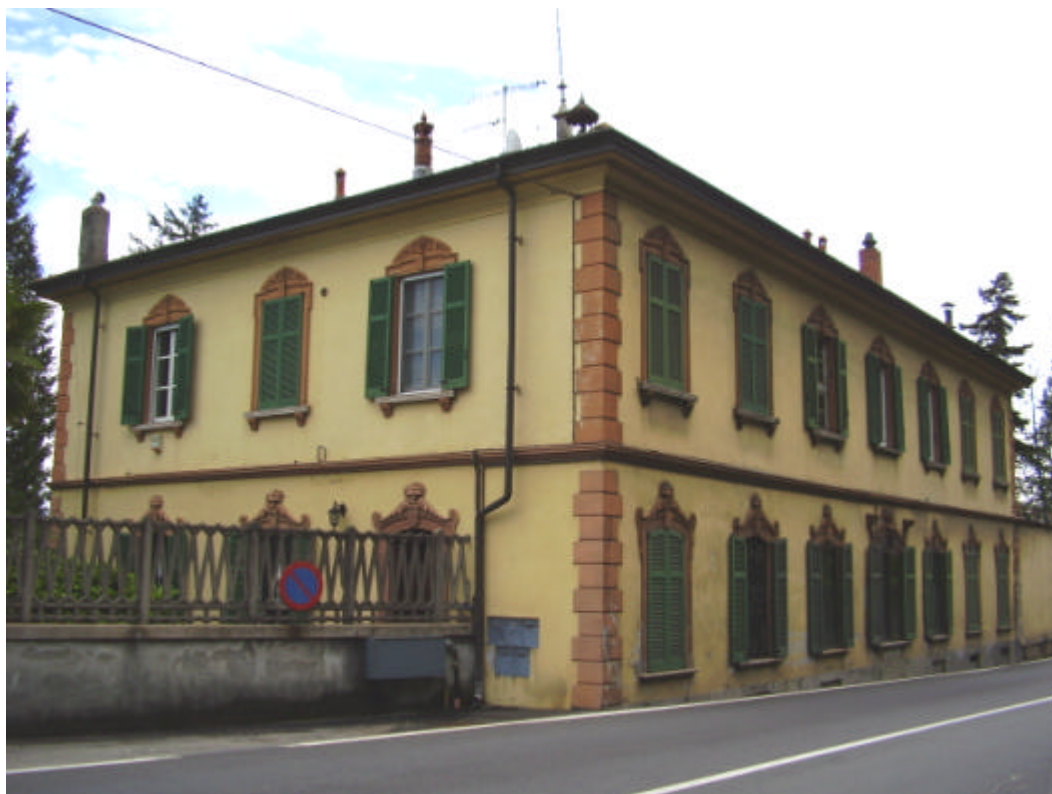
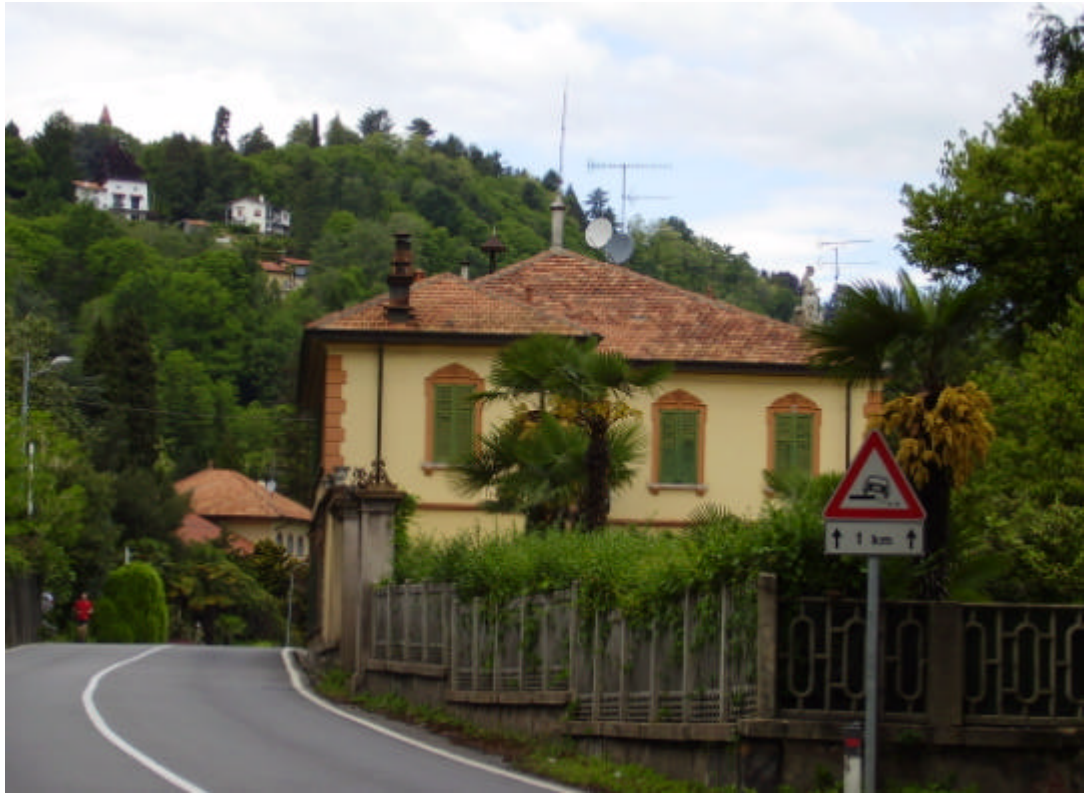
Foto 1.  
Inserimento  
ambientale

<u>Denominazione/indirizzo:</u>	VILLA BRANCA Via Sempione 26
<u>Epoca:</u>	XIX - XX sec.
<u>Elementi di rilievo Architettonico:</u>	L'edificio, a pianta rettangolare, si sviluppa su 2/3 livelli fuori terra. I prospetti sono lineari, scanditi da spigoli rinforzati a pseudobugnato, cornice marcapiano, fascia modanata nel sottogronda e aperture regolari inquadrature elaborate cornici in cotto con motivi fitomorfi, che rimandano a Ercole Marietti (davanzali in granito rosso di Baveno). La copertura ha struttura a padiglioni e manto in tegole marsigliesi.
<u>Stato di conservazione:</u>	BUONO L'edificio si presenta in buono stato di conservazione, interessato da deposito superficiale e da localizzati fenomeni di esfoliazione dello strato di tinta.

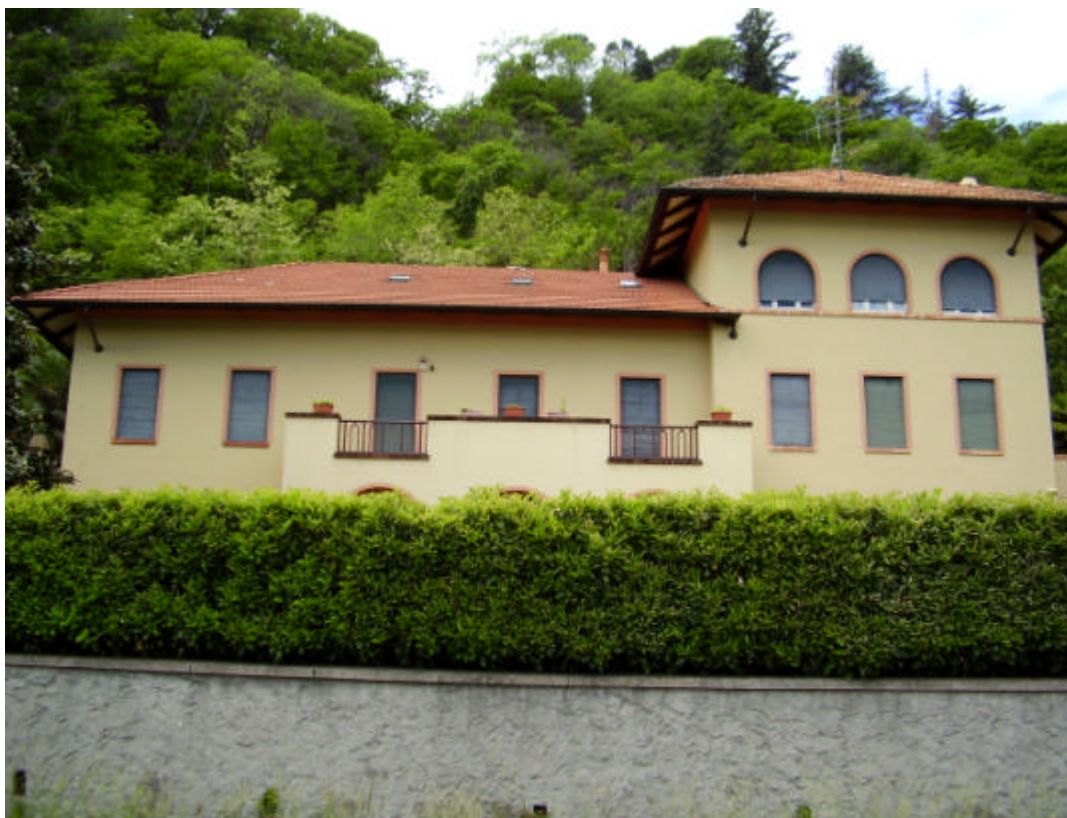
Foto 1.  
Inserimento  
ambientale

<u>Denominazione/indirizzo:</u>	CA' ROSETTA Via Sempione 43
<u>Epoca:</u>	Inizio XX sec.
<u>Elementi di rilievo Architettonico:</u>	L'edificio, a pianta rettangolare, si sviluppa su 2/3 livelli fuori terra. I prospetti sono lineari, scanditi da cornici marcapiano e aperture regolari. Il complesso è caratterizzato dalla presenza di una torretta con finestre archivoltata all'ultimo piano. La copertura ha struttura a padiglioni e manto in tegole marsigliesi.
<u>Stato di conservazione:</u>	BUONO

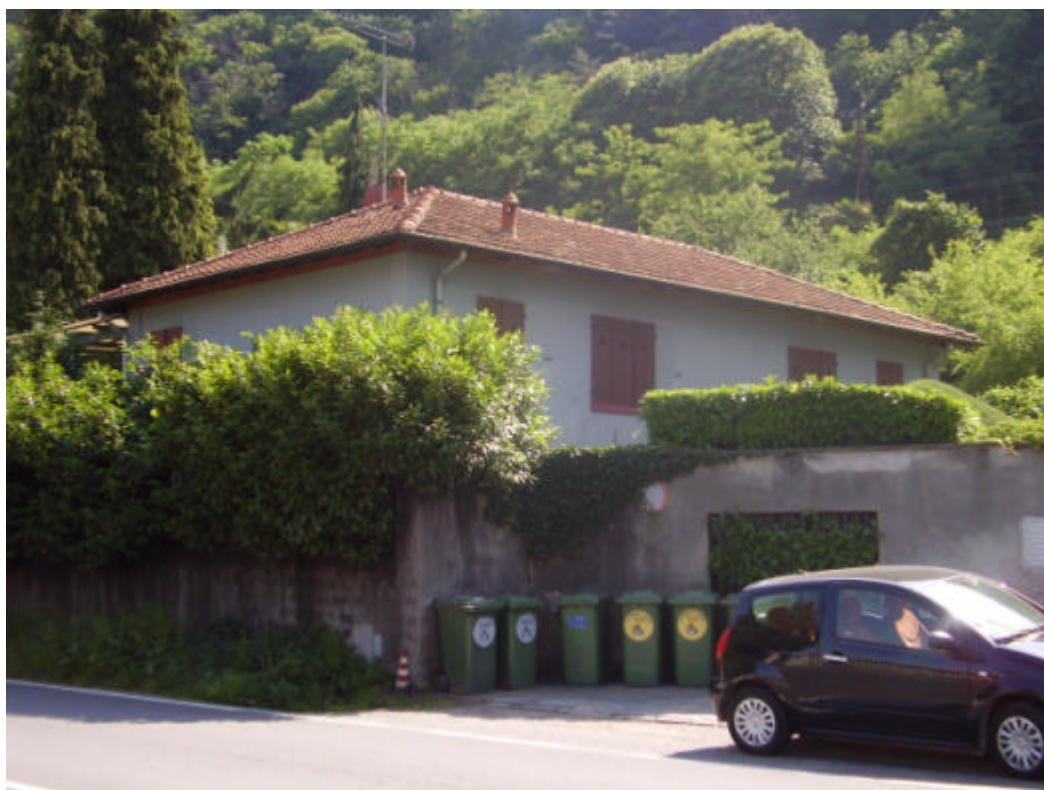
Foto 1.  
Inserimento  
ambientale

<u>Denominazione/indirizzo:</u>	VILLA ROSETTA Via Sempione 45
<u>Epoca:</u>	Inizio XX sec.
<u>Elementi di rilievo Architettonico:</u>	L'edificio, a pianta rettangolare, si sviluppa su 2 livelli fuori terra. I prospetti sono lineari, scanditi da aperture regolari. La copertura ha struttura a padiglioni e manto in tegole marsigliesi.
<u>Stato di conservazione:</u>	BUONO Gli interventi di ristrutturazione hanno ampiamente alterato i caratteri tipologico-formali originali.

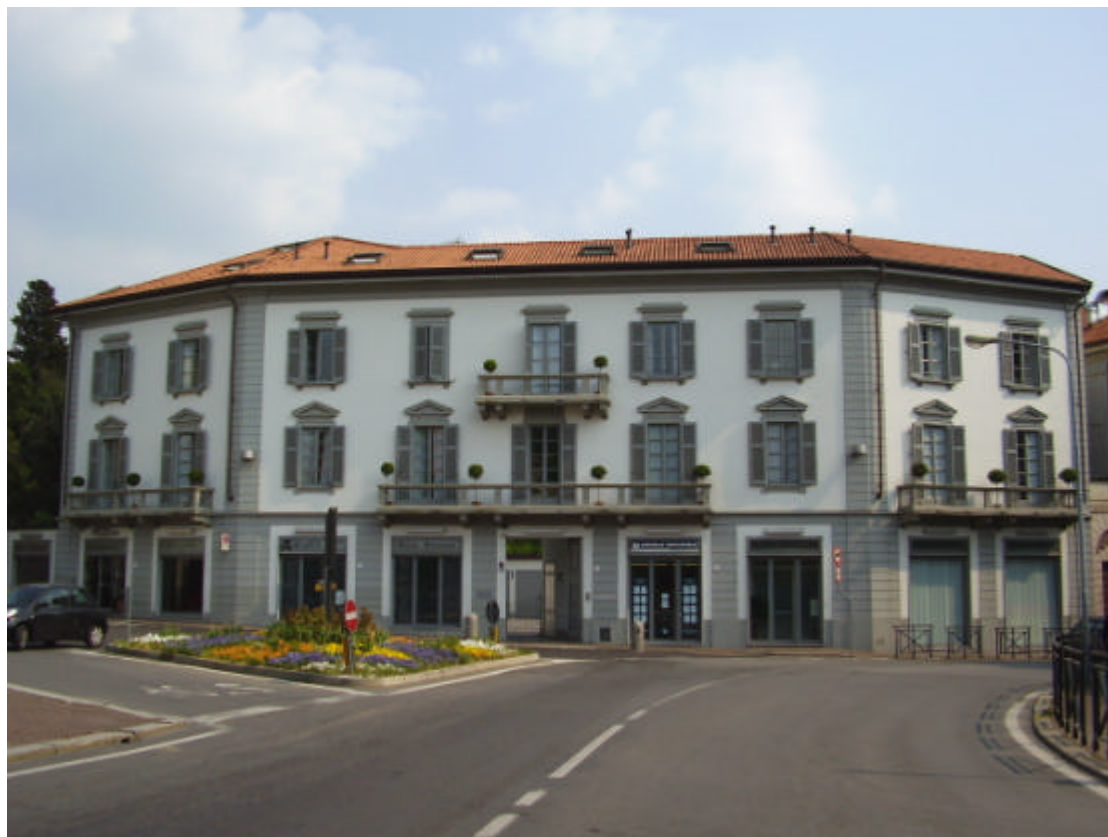
Foto 1.

<u>Denominazione/indirizzo:</u>	CASA EX GOTTARDI Piazza De Filippi 5/9
<u>Epoca:</u>	1910
<u>Elementi di rilievo Architettonico:</u>	L'edificio, a pianta irregolare, si sviluppa su 3 livelli fuori terra. I prospetti sono lineari, scanditi da finitura a pseudobugnatato a piano terra in cui si aprono vetrine architravate, cornici marcapiano, lesene verticali bugnate, fascia modanata nel sottogronda e aperture regolari inquadrare da cornici in stucco modanate, sormontate da timpani triangolari/trabeazione. La copertura ha struttura a padiglioni e manto in coppi.
<u>Stato di conservazione:</u>	OTTIMO

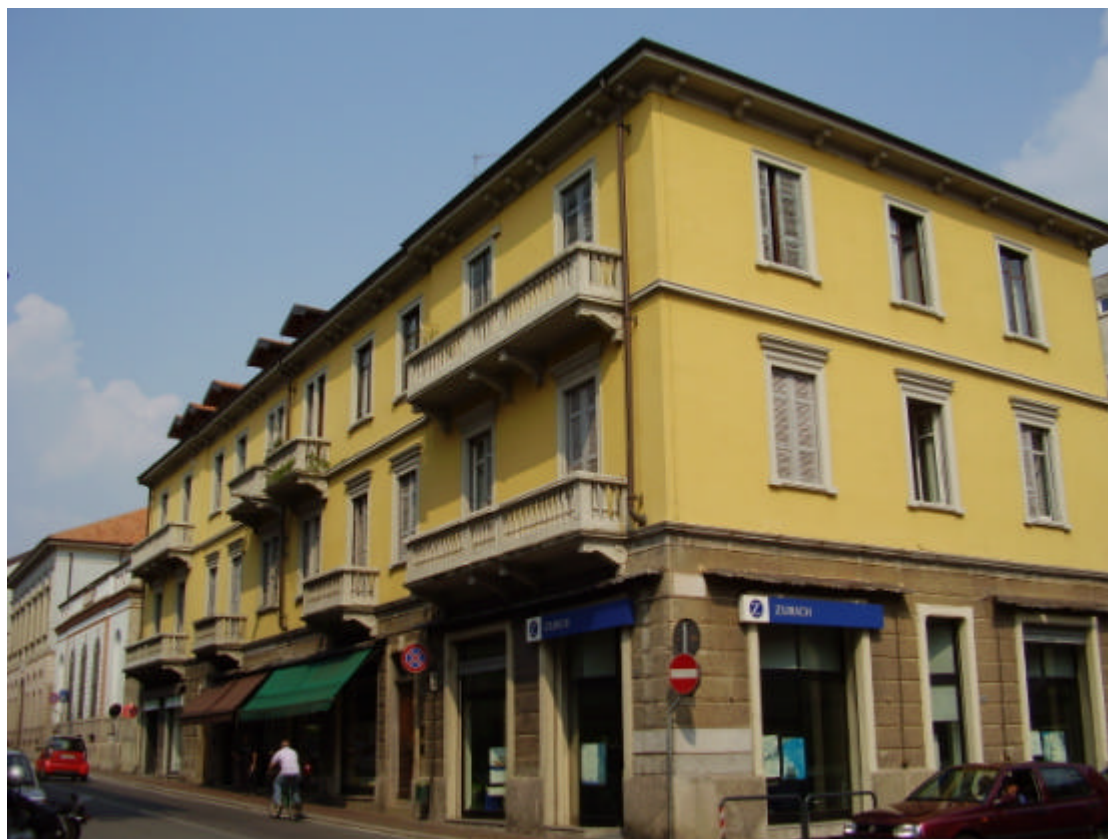
Foto 1.

<u>Denominazione/indirizzo:</u>	EDIFICIO PRIVATO (Ex Casa Broglia) Corso Liberazione 46/58
<u>Epoca:</u>	XIX sec.
<u>Elementi di rilievo Architettonico:</u>	L'edificio, a pianta rettangolare, si sviluppa su 3 livelli fuori terra. I prospetti sono lineari, scanditi da finitura a pseudobugnato a piano terra, cornici marcapiano, sottogronda caratterizzato dalla presenza di mensole lapidee e aperture regolari inquadrature da cornici in stucco sormontate da trabeazione (primo piano). La copertura ha struttura a padiglioni e manto in coppi.
<u>Stato di conservazione:</u>	BUONO L'edificio si presenta in buono stato di conservazione, interessato da deposito superficiale coerente per quanto riguarda il basamento pseudobugnato e lo zoccolo in pietra. Gli intonaci non presentano patologie.

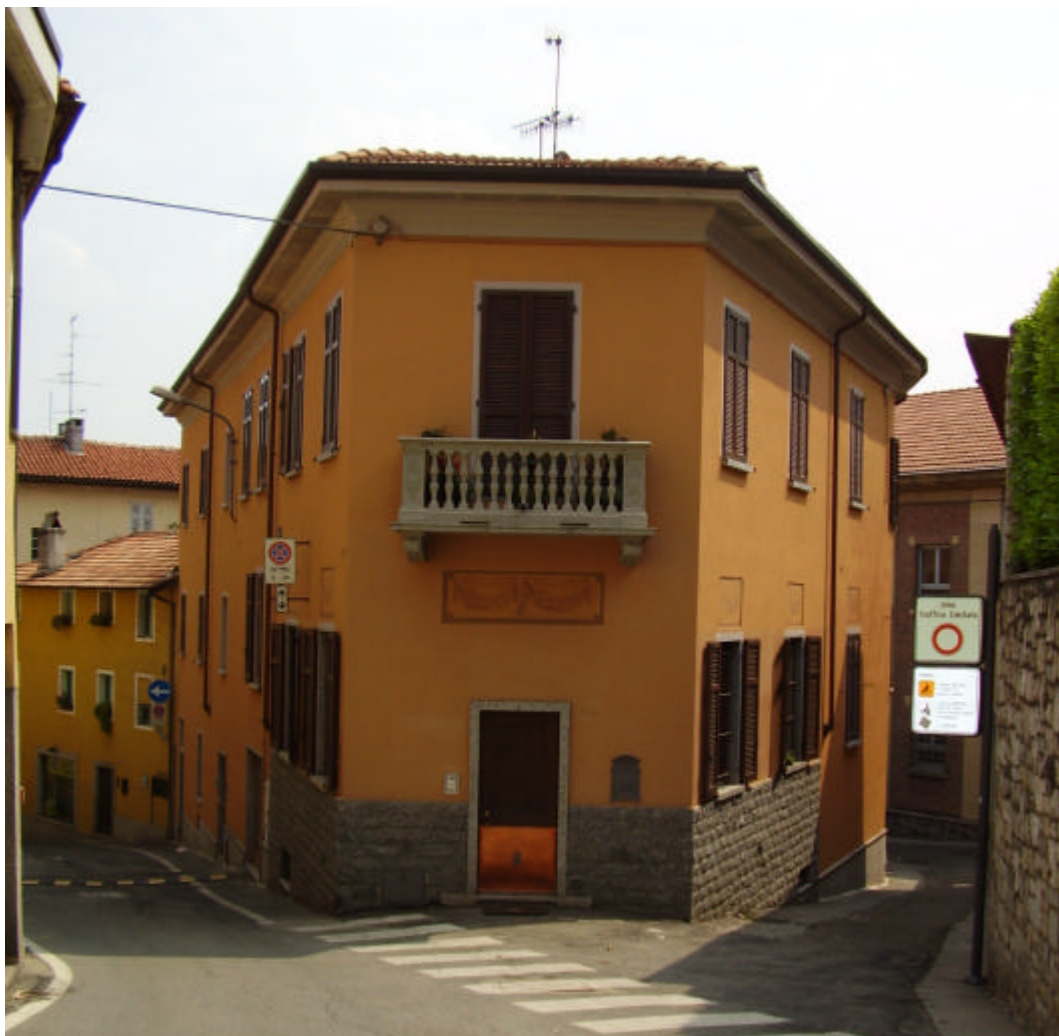
Foto 1.  
Inserimento  
ambientale

<u>Denominazione/indirizzo:</u>	EDIFICIO PRIVATO Via Garelli, 10/6 angolo Via Ponzone
<u>Epoca:</u>	???????
<u>Elementi di rilievo Architettonico:</u>	L'edificio, a pianta irregolare, si sviluppa su 2/3 livelli fuori terra. I prospetti sono lineari, scanditi da zoccolatura in pietra, fascia modanata nel sottogronda e aperture regolari, sormontate da decori a festone (non originali...?). La copertura ha struttura a padiglioni e manto in coppi.
<u>Stato di conservazione:</u>	OTTIMO

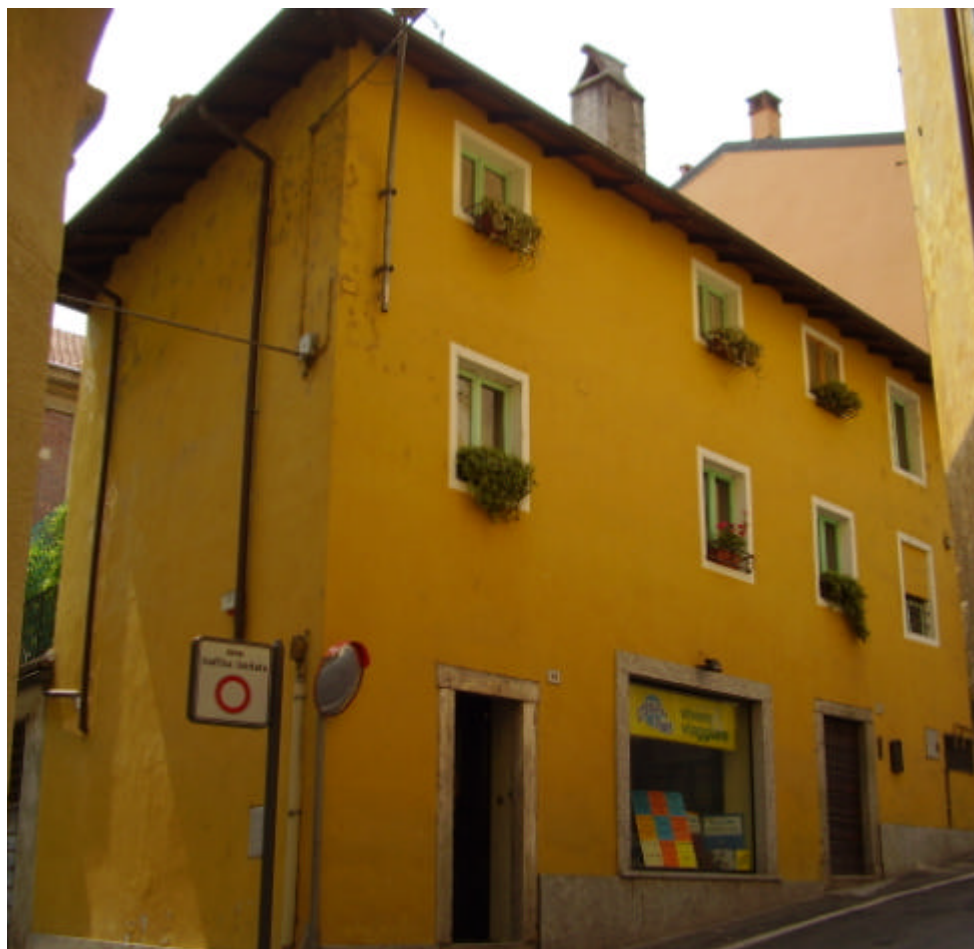
Foto 1.  
Inserimento  
ambientale

<u>Denominazione/indirizzo:</u>	EDIFICIO PRIVATO Via Garelli, 12/14
<u>Epoca:</u>	???????
<u>Elementi di rilievo Architettonico:</u>	L'edificio, a pianta irregolare, si sviluppa su 3 livelli fuori terra. I prospetti sono lineari, scanditi da aperture regolari, di cui quelle a piano terra presentano cornici in pietra locale. La copertura ha struttura a padiglioni e manto in coppi.
<u>Stato di conservazione:</u>	BUONO L'edificio si presenta in buono stato di conservazione, interessato da deposito superficiale e macchie legate al percolamento delle acque meteoriche.

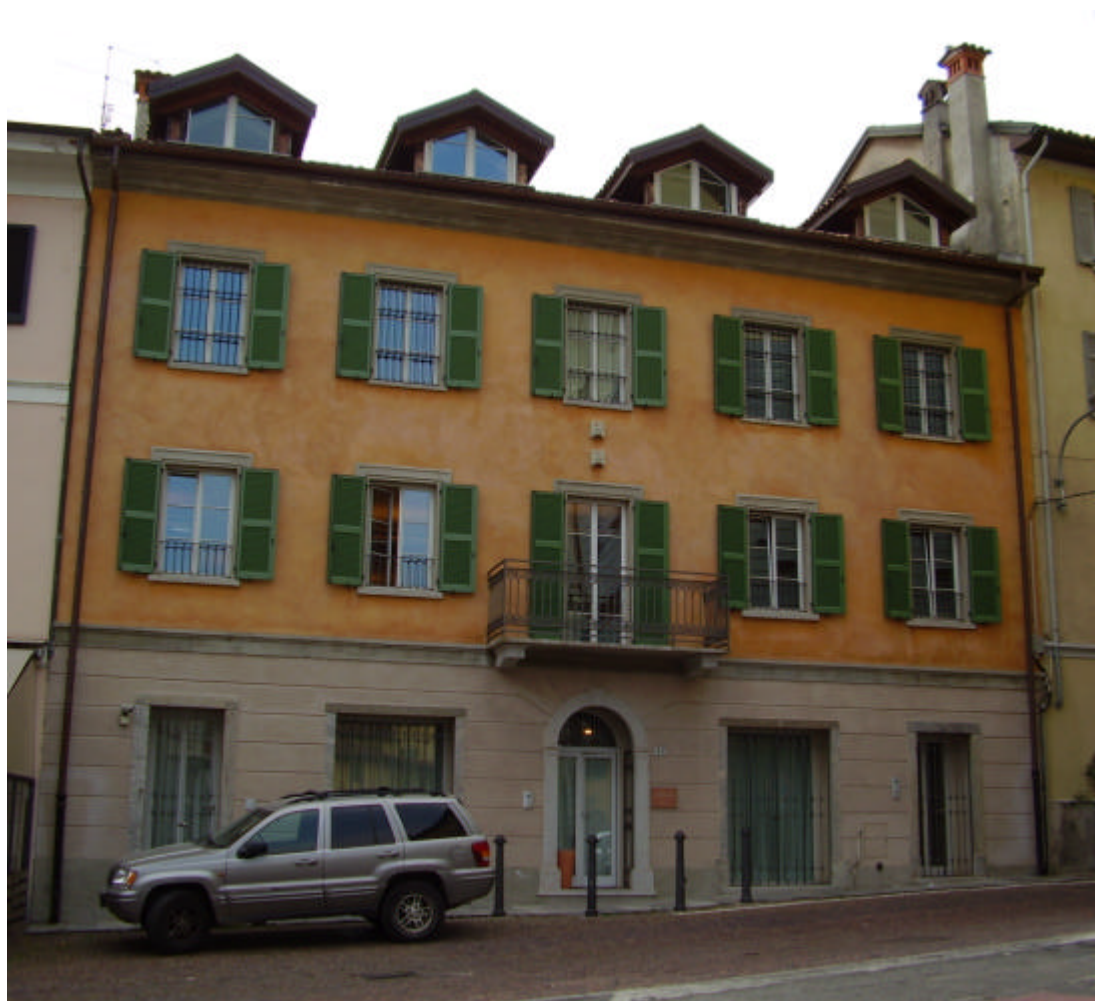
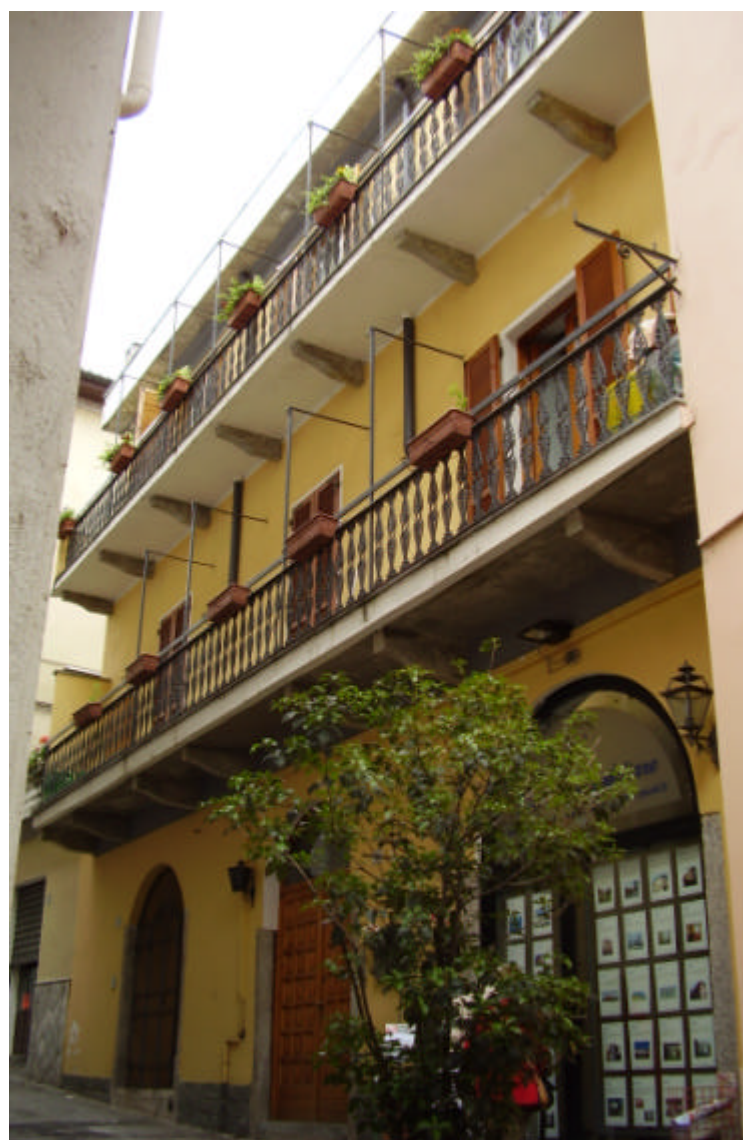
Foto 1.

<u>Denominazione/indirizzo:</u>	EDIFICIO PRIVATO Piazza San Graziano 31 – vicolo Ponzone 14/16
<u>Epoca:</u>	XIX - XX sec.
<u>Elementi di rilievo Architettonico:</u>	L'edificio, a pianta rettangolare con cortile interno, si sviluppa su 3 livelli fuori terra, più sottotetto. I prospetti sono lineari, differenziati nei 2 affacci: verso Piazza San Graziano finitura a pseudobugnato a piano terra, cornice marcapiano, fascia modanata nel sottogronda e aperture regolari inquadrata da cornici in stucco modanate; lungo vicolo Ponzone aperture archivoltate a piano terra, ballatoi su mensole lapidee con ringhiere in ghisa. La copertura ha struttura a due falde e manto in coppi.
<u>Stato di conservazione:</u>	OTTIMO

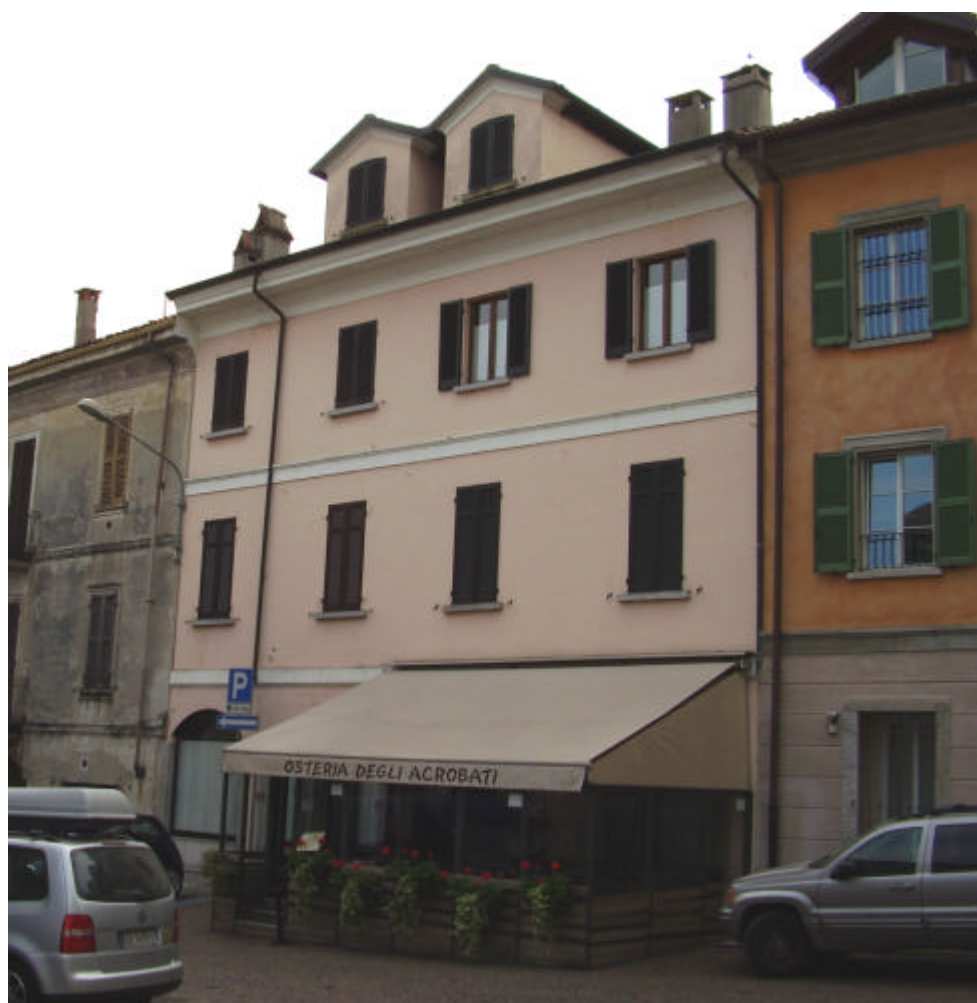
Foto 1.  
Inserimento  
ambientale

<u>Denominazione/indirizzo:</u>	EDIFICIO PRIVATO Piazza San Graziano 28
<u>Epoca:</u>	XIX sec.
<u>Elementi di rilievo Architettonico:</u>	L'edificio, a pianta rettangolare, si sviluppa su 3 livelli fuori terra, più sottotetto. I prospetti sono lineari, scanditi da cornici marcapiano, fascia modanata nel sottogronda, aperture regolari e abbaini triangolari. La copertura ha struttura a due falde e manto in coppi.
<u>Stato di conservazione:</u>	BUONO L'edificio si presenta in buono stato di conservazione, caratterizzato da deposito superficiale e da lieve esfoliazione degli strati di tinta, connessa all'incompatibilità del materiale a base plastica rispetto al substrato.
