ARONA

VARIANTE GENERALE

**Elementi di valore storico  
architettonico - Schede  
edifici residenziali**

# Q3a2

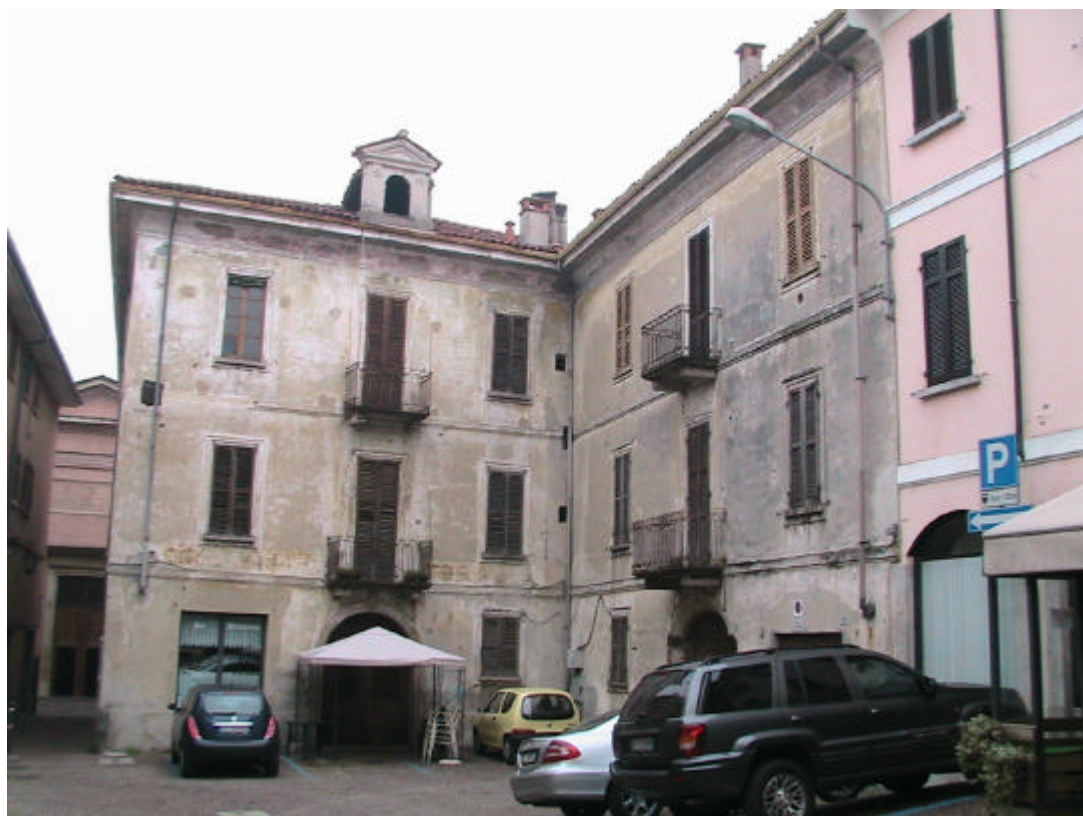
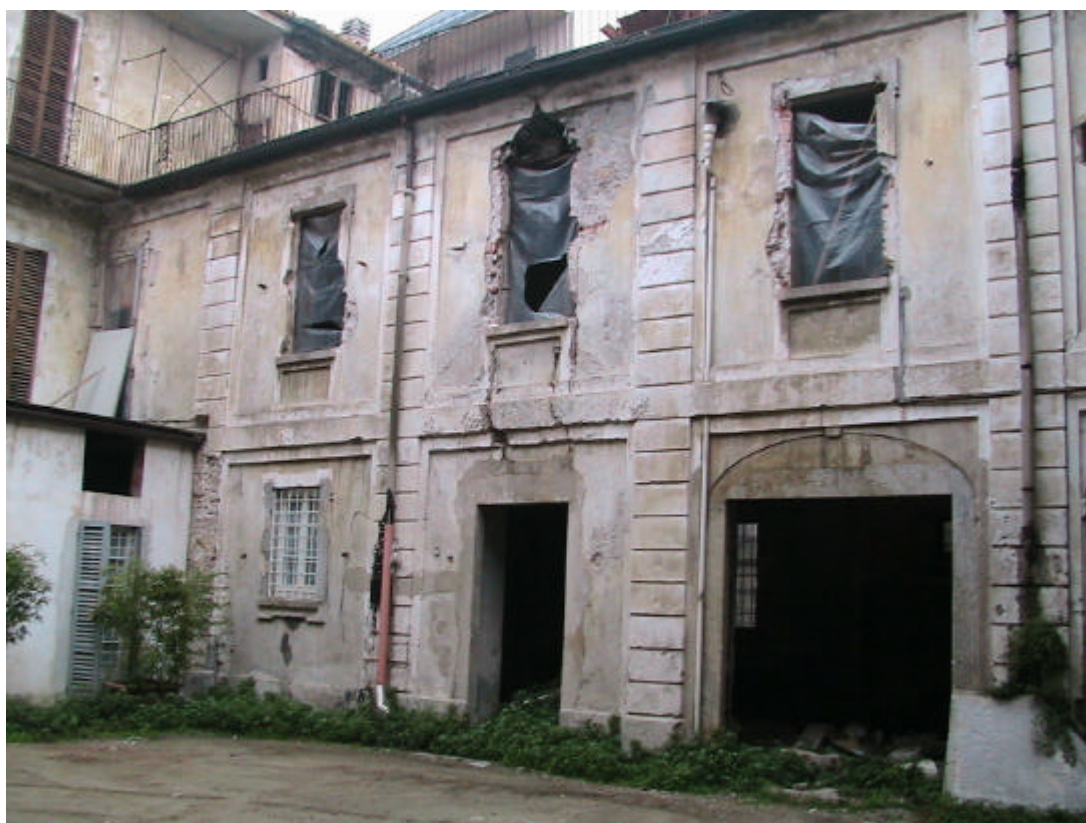
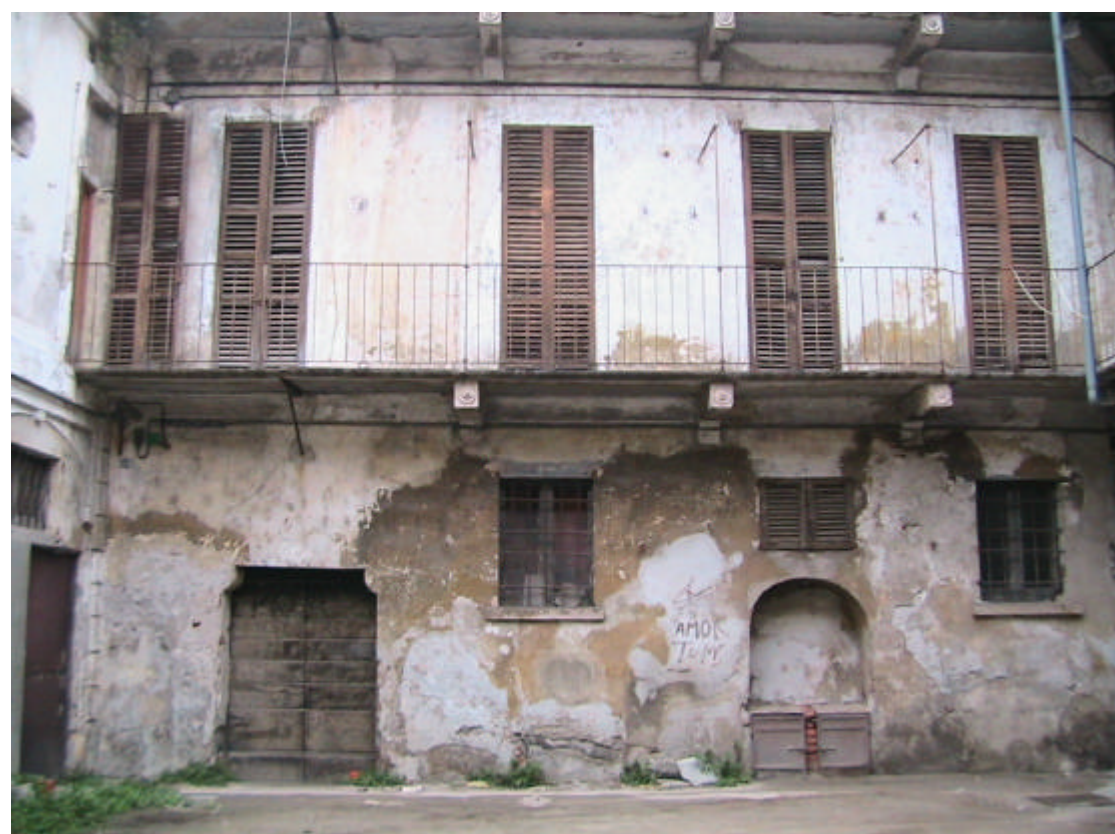
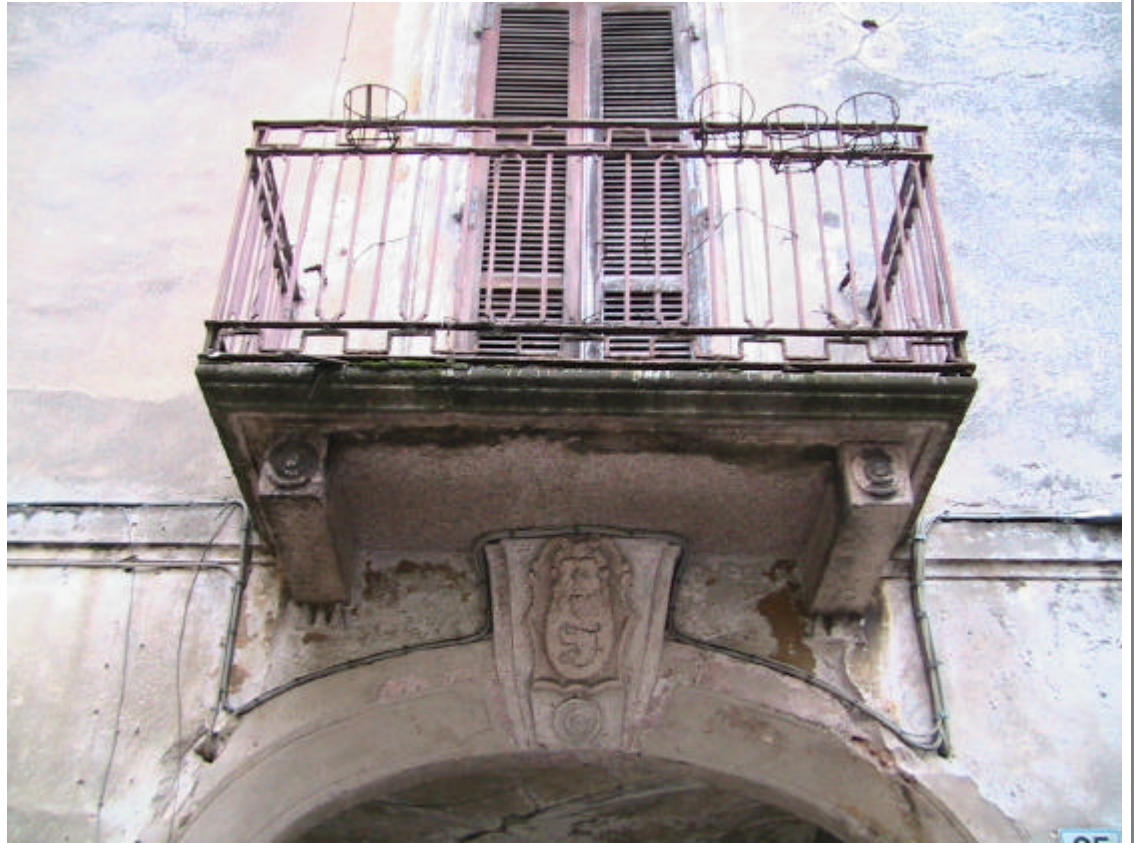
<u>Denominazione/indirizzo:</u>	EDIFICIO PRIVATO (Pasticceria Aliverti) P.zza S. Graziano 9/15; Via al teatro, 3; C.so Cavour, 24/26; Via Ponzone 2/8.
<u>Epoca:</u>	XVII – XIX sec.
<u>Elementi di rilievo Architettonico:</u>	L'edificio a pianta complessa, risultante dalla sommatoria di diversi corpi di fabbrica che si articolano intorno ad un cortile interno, si sviluppa prevalentemente su 3 livelli fuori terra, ad eccezione di un lato del cortile che si articola su 2 piani. I prospetti sono lineari, scanditi da cornici marcapiano, fascia modanata nel sottogronda e aperture regolari, incorniciate. I prospetti del cortile interno si differenziano presentando ballatoi su mensole in pietra locale, inoltre il corpo verso Piazza S. Graziano presenta portico su colonne a piano terra, articolato in tre campate di volte a crociera ribassate. Il corpo che fronteggia quello porticato si sviluppa su due livelli e si differenzia presentando aperture incorniciate entro sfondati, delimitati da paraste con finitura a pseudobugnato. La copertura ha struttura a padiglioni e presenta abbaini conclusi da timpani triangolari con aperture archivoltate; il manto è in coppi. Notevole il portale in granito rosa di Baveno con stemma gentilizio recante le iniziali "GF" posto nella chiave di volta.

<u>Stato di conservazione:</u>	MEDIOCRE/PESSIMO L'edificio si presenta in mediocre stato di conservazione, per quanto riguarda i prospetti esterni, mentre il cortile interno versa in pessimo stato. I prospetti sono interessati da evidente erosione degli strati di tinta, da risalita capillare dell'umidità dal terreno, associata a fenomeni di efflorescenza salina, rigonfiamento e distacco degli strati di intonaco. I serramenti lignei sono rigonfiati e la ferramenta è ossidata. Nel complesso l'edificio conserva ampiamente i caratteri originali, anche se la totale mancanza di manutenzione ne aggrava esponenzialmente il rischio di perdita.

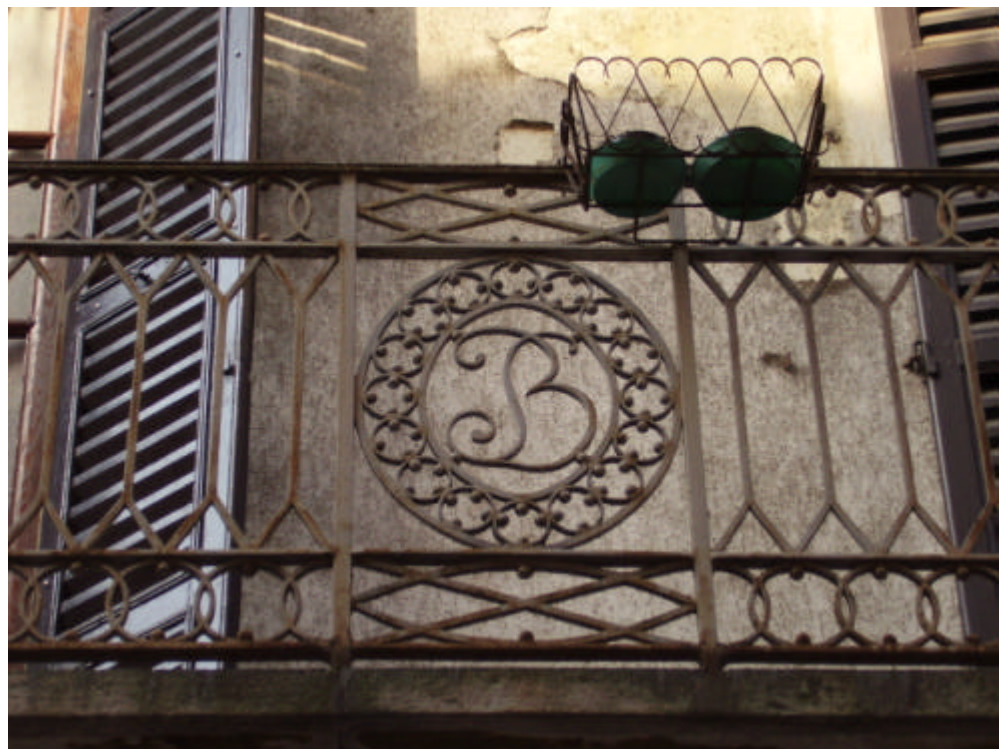
Foto 4.  
Dettaglio di  
ringhiera in  
ferro battuto  
con  
monogramma

<u>Denominazione/indirizzo:</u>	EDIFICIO PRIVATO C.so Cavour, 23/37
<u>Epoca:</u>	XVII – XIX sec.
<u>Elementi di rilievo Architettonico:</u>	L'edificio a pianta complessa, si sviluppa su 4 livelli fuori terra. I prospetti sono lineari, scanditi da basamento pseudobugnatato, cornici marcapiano, fascia modanata nel sottogronda e aperture regolari. La copertura ha struttura semplice a due falde e il manto è in coppi.
<u>Stato di conservazione:</u>	MEDIO L'edificio si presenta in medio stato di conservazione, interessato da erosione degli strati di tinta. I serramenti lignei sono rigonfiati e la ferramenta è ossidata. Nel complesso l'edificio conserva alcuni caratteri originali.

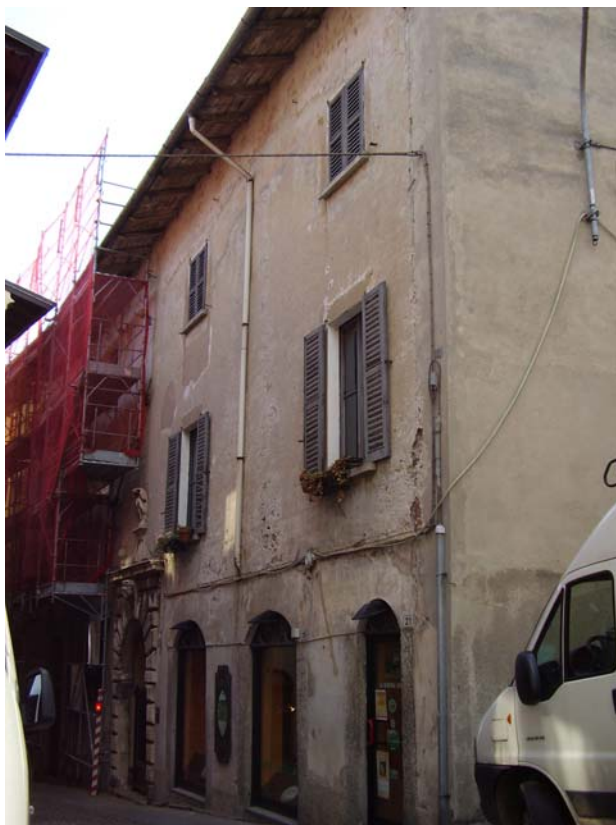
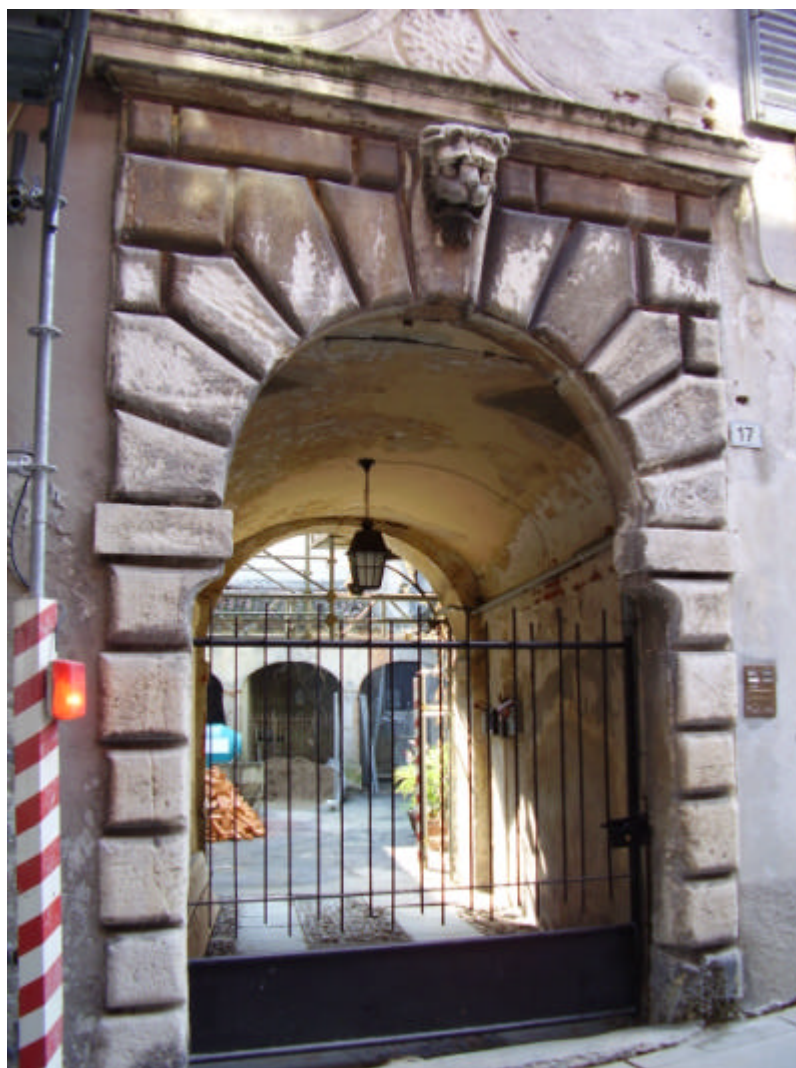
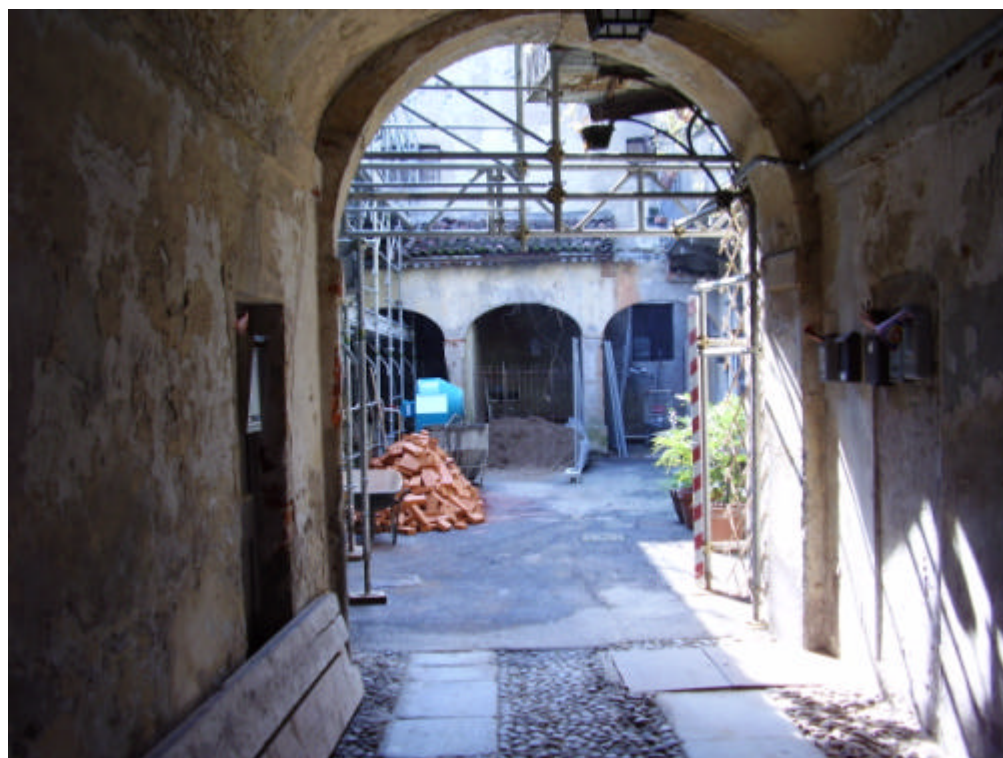
Foto 1.  
Inserimento  
ambientale –  
via Bottelli

<u>Denominazione/indirizzo:</u>	EDIFICIO PRIVATO Via Bottelli 13/21
<u>Epoca:</u>	XVII – XVIII sec.
<u>Elementi di rilievo Architettonico:</u>	L'edificio a pianta complessa, derivante dalla sommatoria di diversi corpi di fabbrica, si sviluppa prevalentemente su 3 livelli fuori terra. I prospetti sono lineari, scanditi da aperture archivoltate a piano terra e da aperture regolari di dimensioni degradanti verso l'alto. Notevole il portale di ingresso in pietra d'Angera, scolpita a bugnato, con testa leonina in chiave all'arco di accesso. L'androne è coperto da volta a vela e il cortile mostra una successione di portici su pilastri. La copertura ha struttura a padiglioni e il manto è in coppi.
<u>Stato di conservazione:</u>	PESSIMO L'edificio, attualmente oggetto di ristrutturazione/risanamento, si presenta in pessimo stato di conservazione. Gli intonaci e le murature sono interessate da patologie di degrado legate alla presenza di forte umidità di risalita, nonché alla mancanza di manutenzione, in presenza di strutture soggette all'azione degli agenti atmosferici: disgregazione, rigonfiamento e distacco degli intonaci, efflorescenze saline. Per quanto riguarda il portale si riscontra deposito superficiale coerente (crosta nera) associato a polverizzazione delle parti scultoree con perdita di alcuni dettagli.

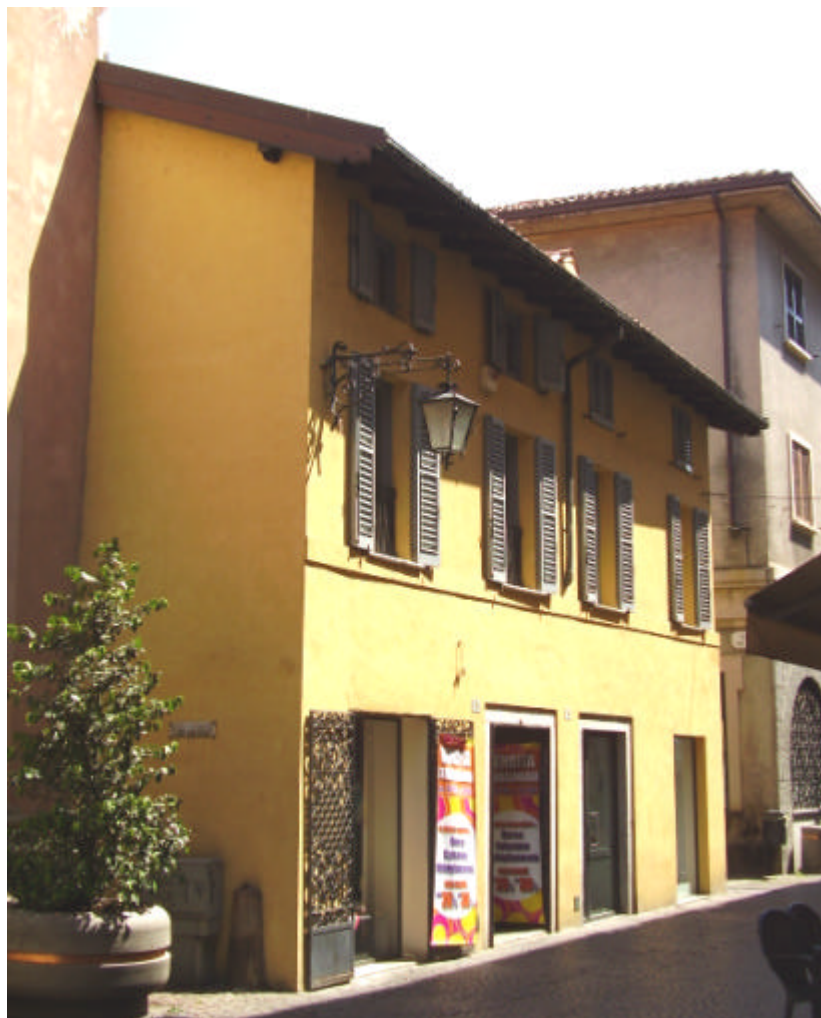
Foto 1.Inserimento  
ambientale –  
C.so Cavour

<u>Denominazione/indirizzo:</u>	EDIFICIO PRIVATO Corso Cavour 14-16
<u>Epoca:</u>	XVII – XIX sec.
<u>Elementi di rilievo Architettonico:</u>	L'edificio a pianta quadrangolare, si sviluppa su 2 livelli fuori terra più piano mansardato. I prospetti sono lineari, scanditi vetrine incorniciate da fasce lapidee a piano terra e aperture regolari. La copertura ha struttura a due semplici falde e manto in coppi.
<u>Stato di conservazione:</u>	OTTIMO

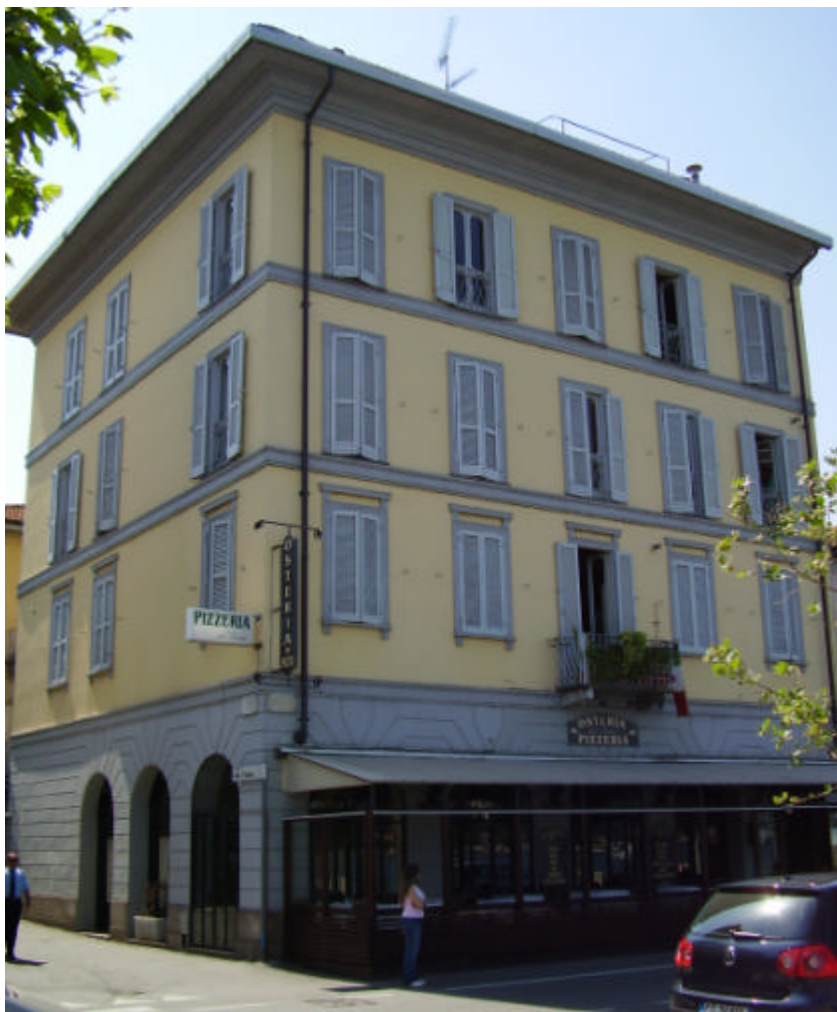
Foto 1.  
Inserimento  
ambientale –  
C.so Marconi

<u>Denominazione/indirizzo:</u>	EDIFICIO PRIVATO Corso Marconi, 59 – vicolo De Toma, 4 ( <i>Osteria del Triass</i> )
<u>Epoca:</u>	XVII – XIX sec.
<u>Elementi di rilievo Architettonico:</u>	L'edificio a pianta quadrangolare, si sviluppa su 4 livelli fuori terra. I prospetti sono lineari, scanditi da basamento con finitura a pseudobugnato, in cui si aprono vetrine archivoltate, cornici marcapiano, fascia modanata nel sottogronda e aperture regolari incorniciate con trabeazione aggettante. La copertura ha struttura a padiglioni e manto in coppi.
<u>Stato di conservazione:</u>	BUONO L'edificio si presenta in buono stato di conservazione, interessato da deposito superficiale soprattutto in corrispondenza degli elementi decorativi aggettanti.

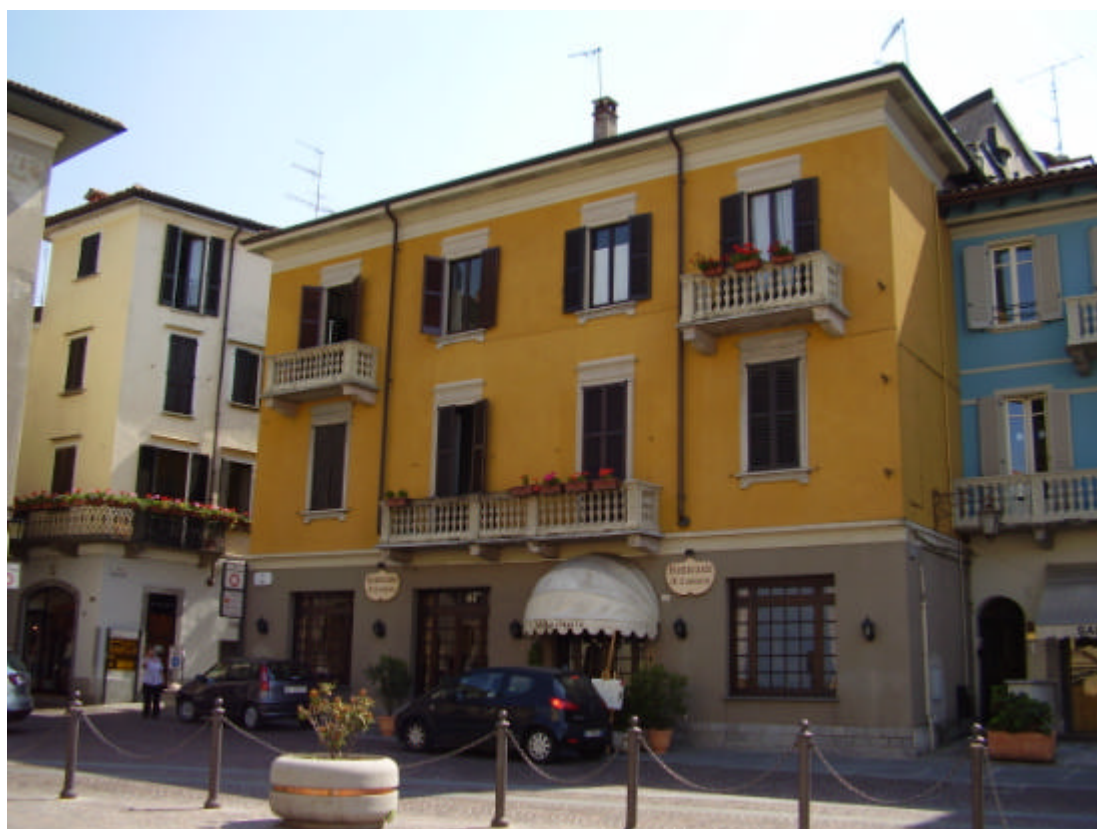
Foto 1.  
Inserimento  
ambientale –  
Piazza del  
Popolo

<u>Denominazione/indirizzo:</u>	EDIFICIO PRIVATO Piazza del Popolo 1 ang. via Pertossi
<u>Epoca:</u>	XVII – XIX sec.
<u>Elementi di rilievo Architettonico:</u>	L'edificio, a pianta rettangolare, si sviluppa su 3 livelli fuori terra. I prospetti sono lineari, scanditi da basamento, fasce marcapiano, balconcini con balaustre, aperture regolari con cornice e trabeazione aggettante e fascia modanata nel sottogronda. La copertura, ha struttura a padiglioni e manto in coppi.
<u>Stato di conservazione:</u>	BUONO

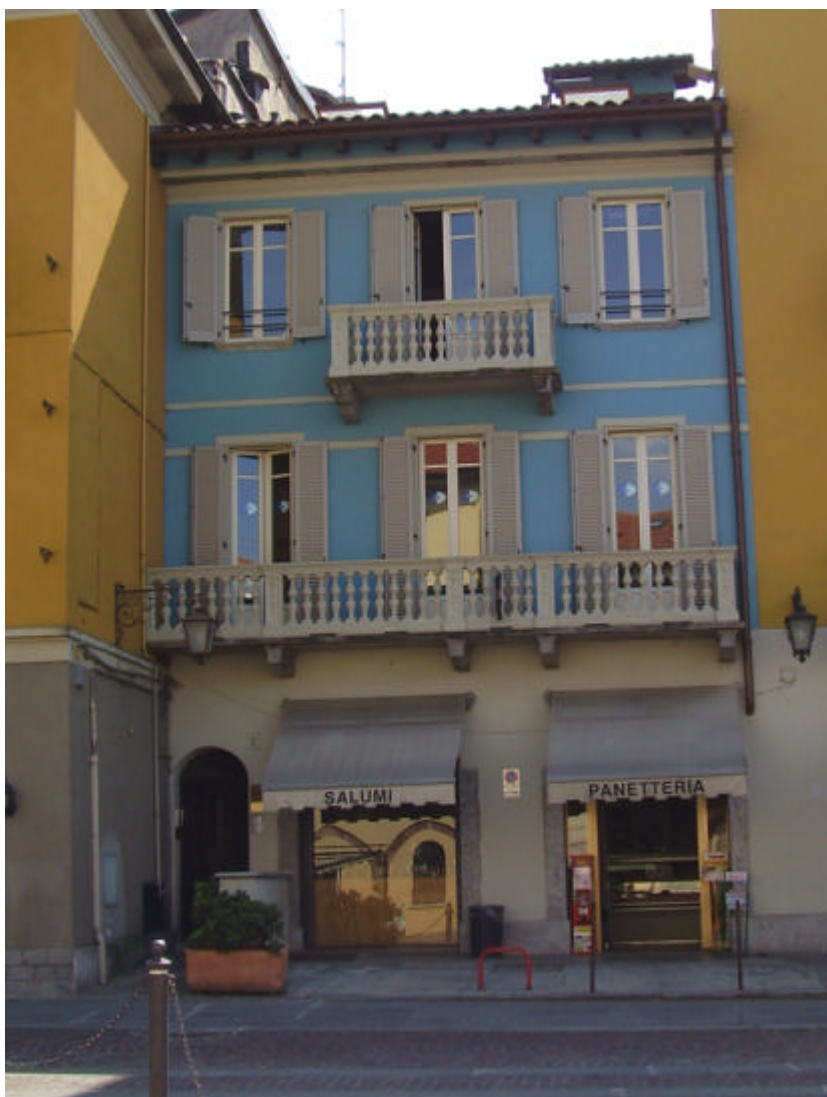
Foto 1.  
Inserimento  
ambientale –  
Piazza del  
Popolo

<u>Denominazione/indirizzo:</u>	EDIFICIO PRIVATO Piazza del Popolo 3
<u>Epoca:</u>	XVII – XIX sec.
<u>Elementi di rilievo Architettonico:</u>	L'edificio, a pianta rettangolare, si sviluppa su 3 livelli fuori terra, più piano mansardato con abbaini. I prospetti sono lineari, scanditi da basamento in cui si aprono vetrine con stipiti lapidei, fasce marcapiano, balconcini con balaustre, aperture regolari con cornice e trabeazione aggettante e fascia modanata nel sottogronda. La copertura, ha struttura a due falde e manto in coppi.
<u>Stato di conservazione:</u>	BUONO

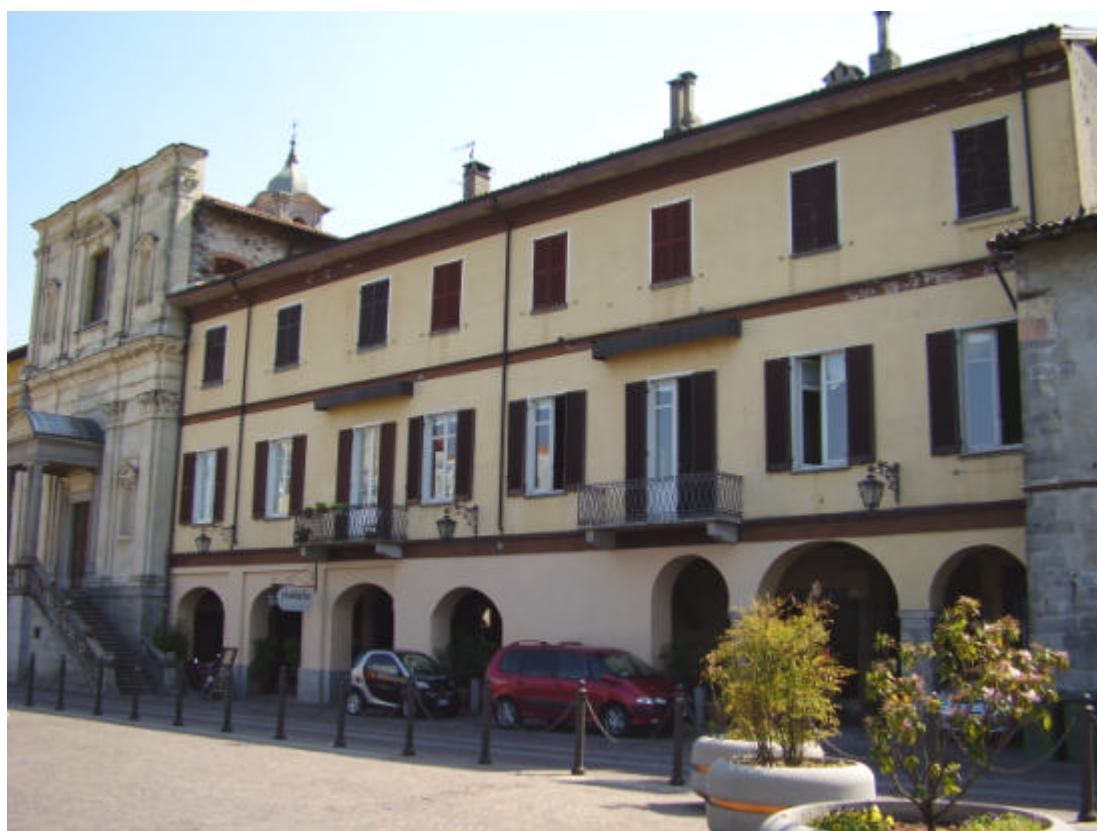
Foto 1.

<u>Denominazione/indirizzo:</u>	EDIFICIO PRIVATO Piazza del Popolo
<u>Epoca:</u>	XVII – XIX sec.
<u>Elementi di rilievo Architettonico:</u>	L'edificio, a pianta pressoché rettangolare, si sviluppa su 3 livelli fuori terra. I prospetti sono lineari, scanditi da aperture archivoltate su un portico a piano terra, fasce marcapiano, balconcini su mensole lapidee, aperture regolari e fascia modanata nel sottogronda. La copertura, ha struttura a due falde e manto in coppi.
<u>Stato di conservazione:</u>	MEDIO L'edificio si presenta in medio stato di conservazione interessato da fenomeni di degrado legati prevalentemente all'incompatibilità delle finiture e all'esposizione agli agenti atmosferici: deposito superficiale, esfoliazione dello strato di tinta a base plastica incompatibile con il substrato, disgregazione superficiale e macchie legate al percolamento delle acque meteoriche e a localizzati fenomeni di infiltrazione.

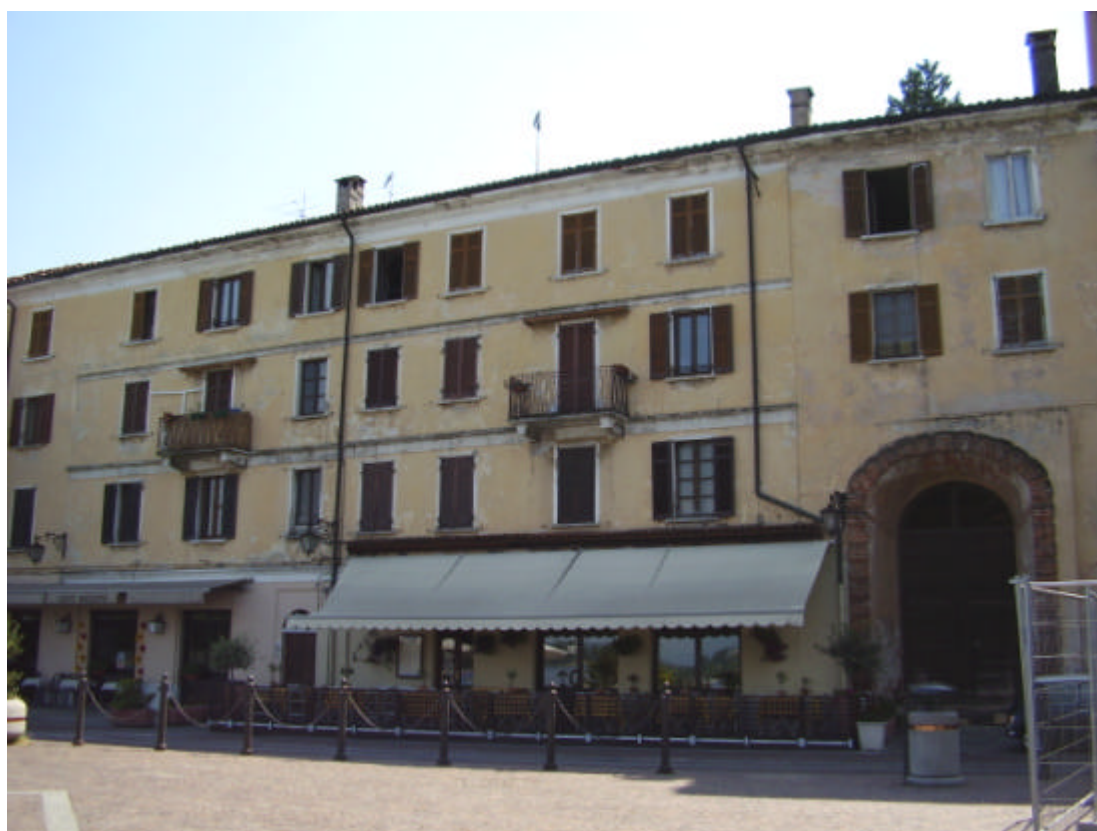
Foto 1.

<u>Denominazione/indirizzo:</u>	EDIFICIO PRIVATO Piazza del Popolo 20/30
<u>Epoca:</u>	XVII – XX sec.
<u>Elementi di rilievo Architettonico:</u>	L'edificio, a pianta rettangolare, si sviluppa su 4 livelli fuori terra. I prospetti sono lineari, scanditi da vetrine a piano terra, cornici marcapiano, balconcini su mensole lapidee, aperture regolari e fascia modanata nel sottogronda. La copertura, ha struttura a due falde e manto in coppi.
<u>Stato di conservazione:</u>	MEDIOCRE L'edificio si presenta in mediocre stato di conservazione interessato da fenomeni di degrado legati prevalentemente all'incompatibilità delle finiture e all'esposizione agli agenti atmosferici: deposito superficiale, consistente esfoliazione dello strato di tinta a base plastica incompatibile con il substrato, disgregazione superficiale dell'intonaco, macchie legate al percolamento delle acque meteoriche e diffusi fenomeni di infiltrazione nella zona del sottogronda.

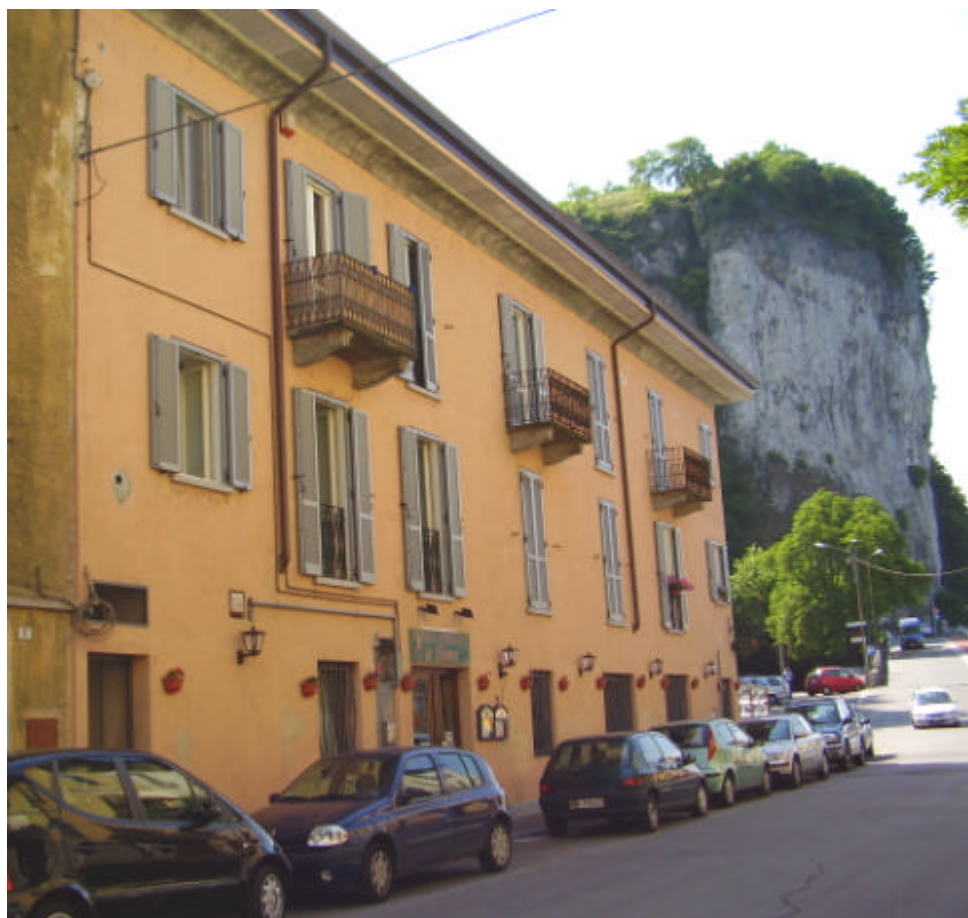
**Foto 1.**

<u>Denominazione/indirizzo:</u>	EDIFICIO PRIVATO Via Poli 7/9
<u>Epoca:</u>	XVII – XIX sec.
<u>Elementi di rilievo Architettonico:</u>	L'edificio, con pianta a L, si sviluppa su 3 livelli fuori terra. I prospetti sono lineari, scanditi da aperture regolari e fascia modanata nel sottogronda. La copertura, ha struttura a padiglioni e manto in coppi.
<u>Stato di conservazione:</u>	MEDIO L'edificio si presenta in medio stato di conservazione interessato da fenomeni di degrado legati prevalentemente all'incompatibilità delle finiture e all'esposizione agli agenti atmosferici: deposito superficiale, lieve esfoliazione dello strato di tinta a base plastica incompatibile con il substrato e macchie legate al percolamento delle acque meteoriche.

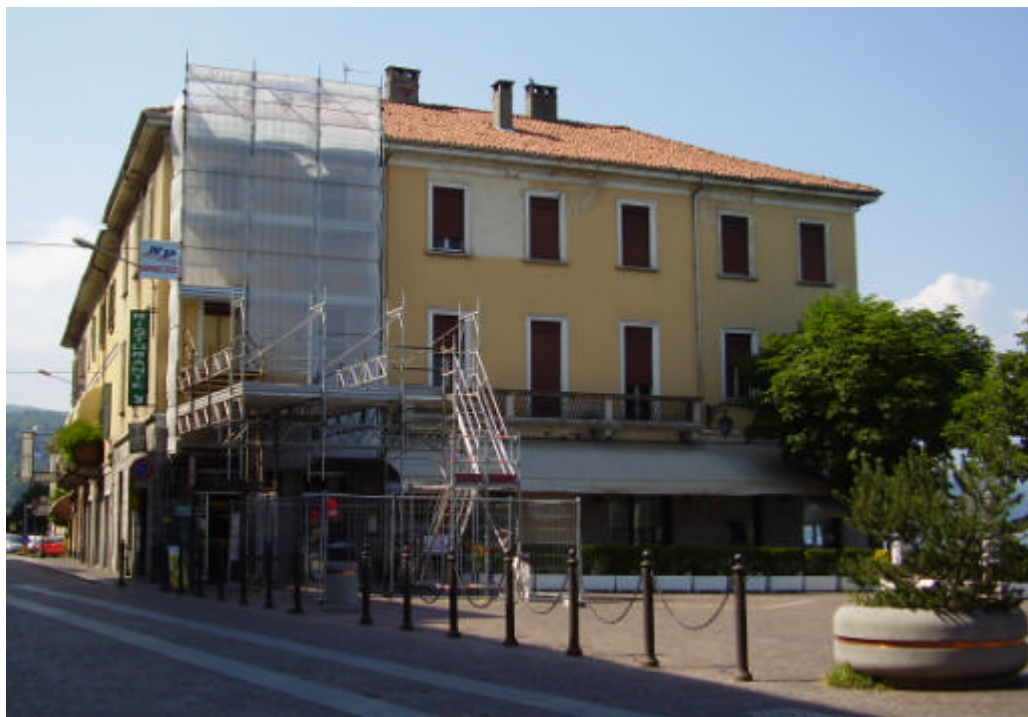
Foto 1.

<u>Denominazione/indirizzo:</u>	EDIFICIO PRIVATO Via Poli 2/8 ang. Piazza del Popolo
<u>Epoca:</u>	XVII – XX sec.
<u>Elementi di rilievo Architettonico:</u>	L'edificio, ha pianta articolata intorno ad un cortile centrale, si sviluppa su 3 livelli fuori terra. I prospetti sono lineari, scanditi da basamento con rivestimento lapideo, fascia marcapiano, aperture regolari e cornice modanata nel sottogronda. La copertura, ha struttura a padiglioni e manto in coppi.
<u>Stato di conservazione:</u>	MEDIO L'edificio si presenta in medio stato di conservazione interessato da fenomeni di degrado legati prevalentemente all'incompatibilità delle finiture e all'esposizione agli agenti atmosferici: deposito superficiale, lieve esfoliazione dello strato di tinta a base plastica incompatibile con il substrato e macchie e consistenti fenomeni di disgregazione legati a fenomeni di infiltrazione nella zona del sottogronda.

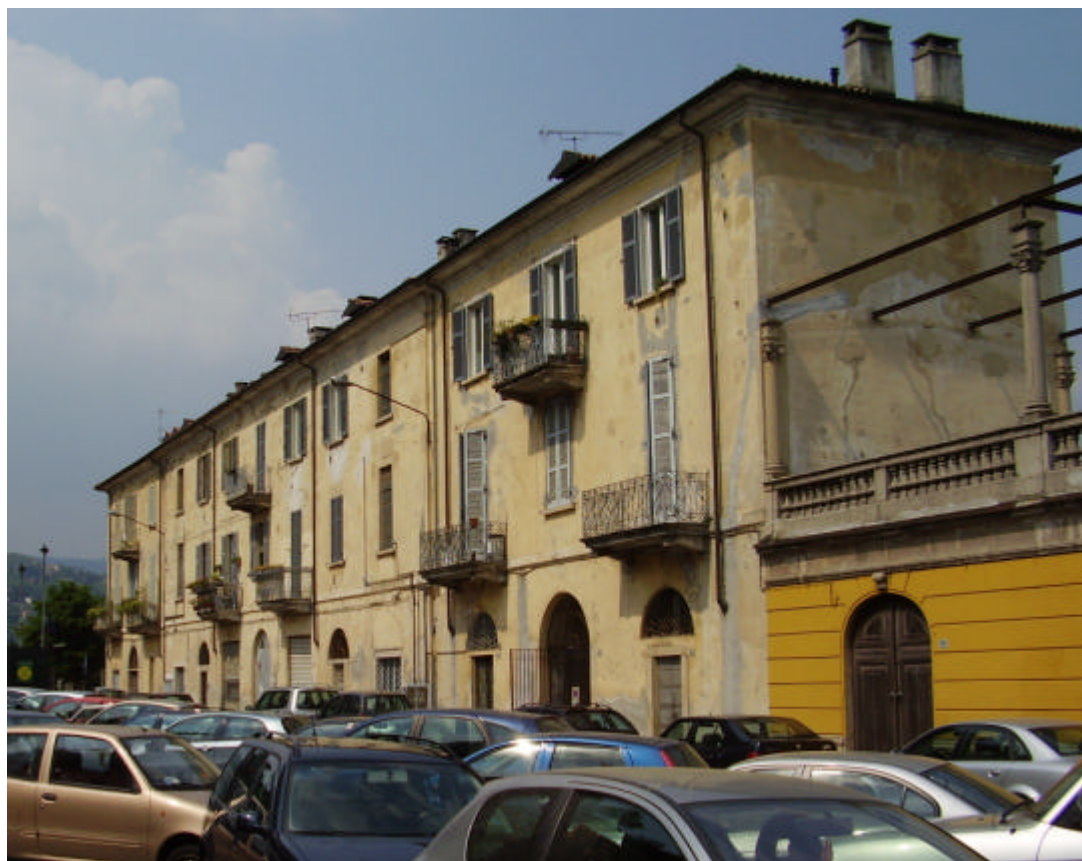
Foto 1.  
Inserimento  
ambientale  
– Piazza  
Gorizia

<u>Denominazione/indirizzo:</u>	EDIFICIO PRIVATO Piazza Gorizia
<u>Epoca:</u>	XVII – XIX sec.
<u>Elementi di rilievo Architettonico:</u>	L'edificio, a pianta rettangolare, si sviluppa su 3 livelli fuori terra. I prospetti sono piuttosto lineari, scanditi da piano terra in cui si riscontrano parecchie aperture archivoltate, fascia marcapiano, balconcini su mensole lapidee, aperture regolari e cornice modanata nel sottogronda. La copertura, ha struttura a padiglioni e manto in coppi.
<u>Stato di conservazione:</u>	MEDIOCRE L'edificio si presenta in mediocre stato di conservazione a causa della protratta mancanza di manutenzione. I principali fenomeni di degrado sono legati agli agenti atmosferici: deposito superficiale, erosione e disgregazione superficiale dell'intonaco, localizzate infiltrazioni con conseguente rigonfiamento e distacco dello strato di tinta e dell'intonachino, fessurazioni e macchie legate al percolamento delle acque meteoriche.

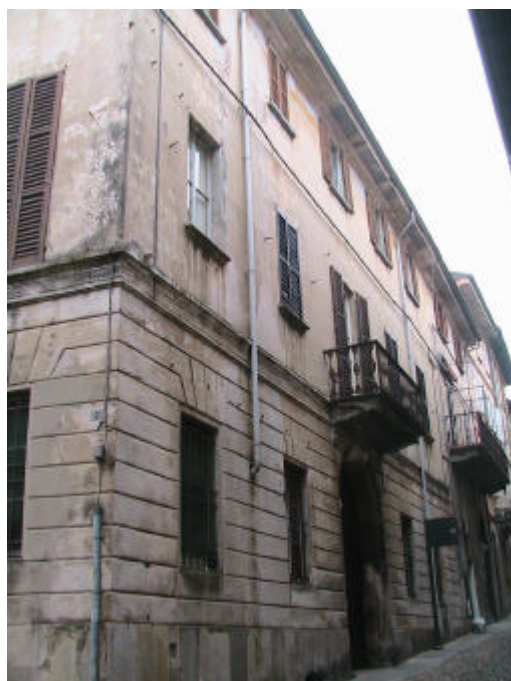
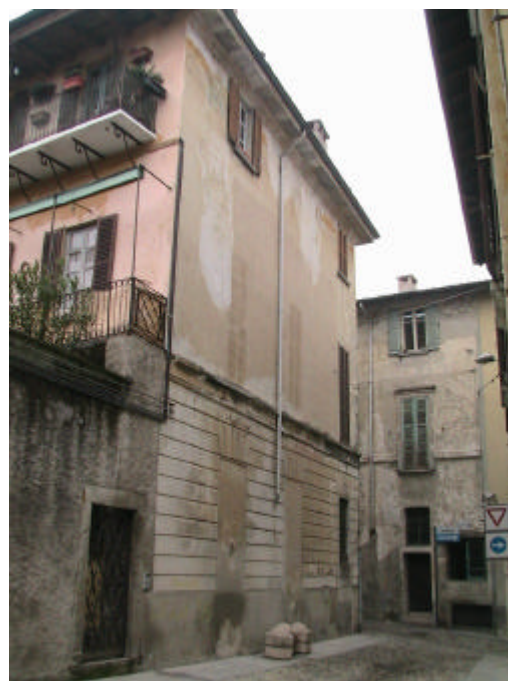
Foto 1-2.  
Palazzo  
Ottone

<u>Stato di conservazione:</u>	MEDIOCRE L'edificio principale si presenta in mediocre stato di conservazione in particolare a causa della presenza deturpante di impianti e superfetazioni inadeguate di vario genere. Per quanto riguarda il prospetto interno, lo strato superficiale di finitura, soggetto ad esfoliazioni e a fessurazioni, è costituito in parte da tinte a calce, in parte da prodotti a base plastica il cui insieme rende l'effetto disomogeneo. Gli esterni presentano intonaci e finiture (anche finestre dipinte a <i>trompe l'oeil</i> ) erosi da fenomeni di dilavamento e caratterizzati da macchie dovute al percolamento delle acque meteoriche. Alla base delle murature si evidenziano fenomeni di disgregazione profonda legata a fenomeni di risalita capillare. Il portale, in pietra di Arona, presenta fenomeni di crosta nera associata a polverizzazione con perdita di materia. Di recente ristrutturazione il corpo secondario.

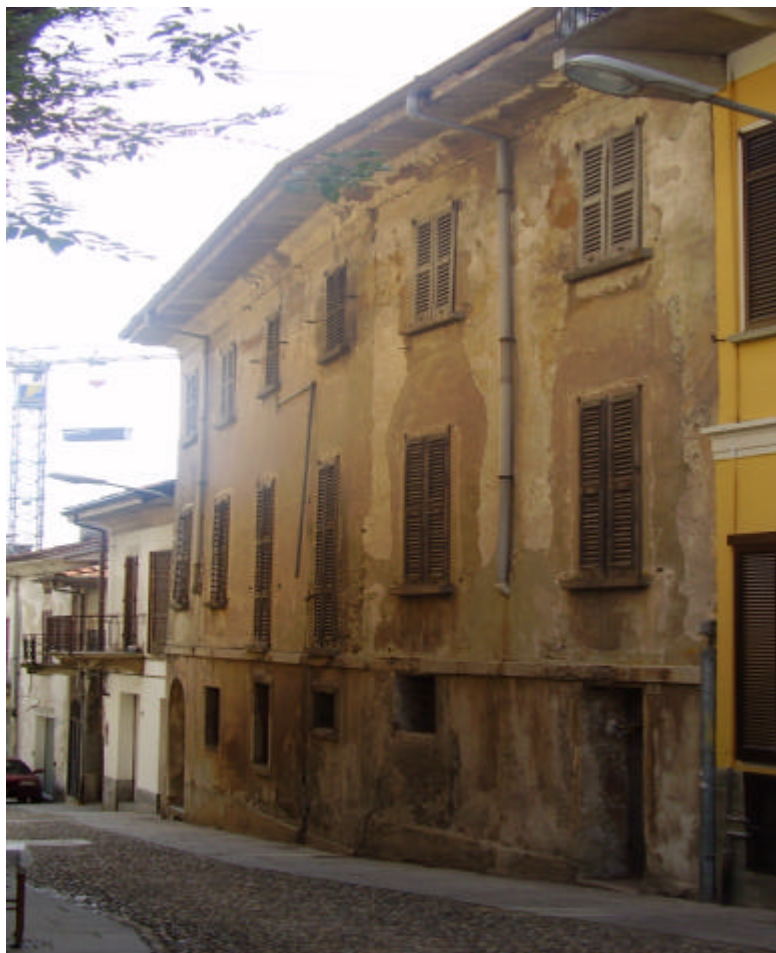
Foto 1.

<u>Denominazione/indirizzo:</u>	EDIFICIO PRIVATO via Bottelli 33/35
<u>Epoca:</u>	XVII – XIX sec.
<u>Elementi di rilievo Architettonico:</u>	L'edificio, a pianta quadrangolare, si sviluppa su 3 livelli fuori terra. I prospetti sono lineari, scanditi da cornice marcapiano, aperture regolari e fascia modanata nel sottogronda. La copertura, ha struttura a due falde e manto in coppi.
<u>Stato di conservazione:</u>	MEDIOCRE L'edificio si presenta in mediocre stato di conservazione a causa della protratta mancanza di manutenzione. I principali fenomeni di degrado sono legati agli agenti atmosferici: deposito superficiale, erosione e disgregazione dell'intonaco, infiltrazioni con conseguente rigonfiamento e distacco dello strato di tinta e dell'intonachino, fessurazioni e macchie legate al percolamento delle acque meteoriche.

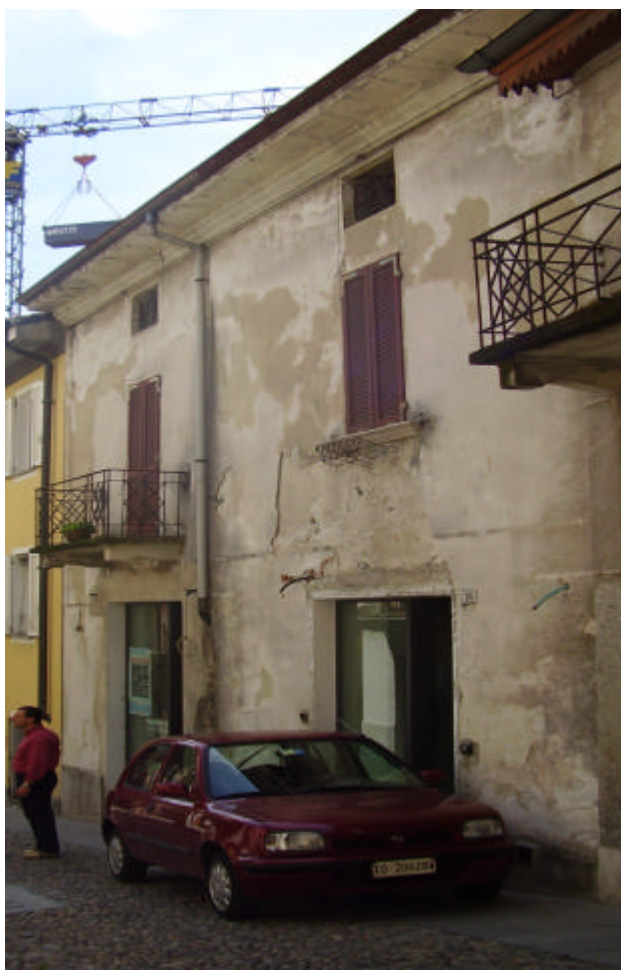
Foto 1.  
Inserimento  
ambientale –  
via Bottelli

<u>Denominazione/indirizzo:</u>	EDIFICIO PRIVATO via Bottelli 23/25
<u>Epoca:</u>	XVII – XIX sec.
<u>Elementi di rilievo Architettonico:</u>	L'edificio, a pianta quadrangolare, si sviluppa su 2 livelli fuori terra più mezzanino. I prospetti sono lineari, scanditi da aperture regolari e fascia modanata nel sottogronda. La copertura, ha struttura a due falde e manto in coppi.
<u>Stato di conservazione:</u>	MEDIOCRE L'edificio si presenta in mediocre stato di conservazione a causa della protratta mancanza di manutenzione. I principali fenomeni di degrado sono legati agli agenti atmosferici: deposito superficiale, erosione e disgregazione dell'intonaco, infiltrazioni con conseguente rigonfiamento e distacco dello strato di tinta e dell'intonachino, fessurazioni e macchie legate al percolamento delle acque meteoriche.
