ARONA

VARIANTE GENERALE

Titolo tavola **Elementi di valore storico
architettonico - Schede edifici
residenziali**

Codice tavola
Q3a3

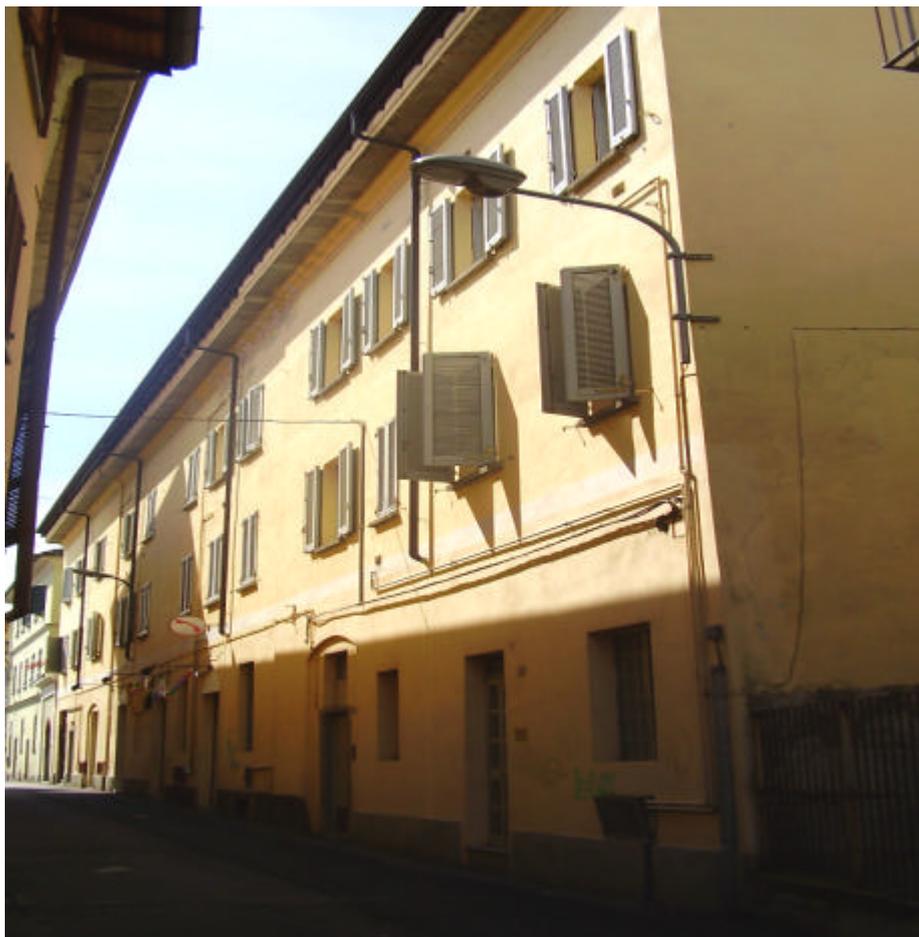
Foto 1.

<u>Denominazione/indirizzo:</u>	EDIFICIO PRIVATO Vicolo del Mulino 7/21
<u>Epoca:</u>	XVII – XIX sec.
<u>Elementi di rilievo Architettonico:</u>	L'edificio, a pianta rettangolare allungata, si sviluppa su 3 livelli fuori terra. I prospetti sono lineari, scanditi da aperture regolari e fascia modanata nel sottogronda. La copertura, ha struttura a due falde e manto in coppi.
<u>Stato di conservazione:</u>	BUONO L'edificio si presenta in buono stato di conservazione, interessato da deposito superficiale, macchie legate al percolamento delle acque meteoriche e degrado antropico a seguito di atti vandalici.

Inserimento
ambientale –
vicolo del
Mulino

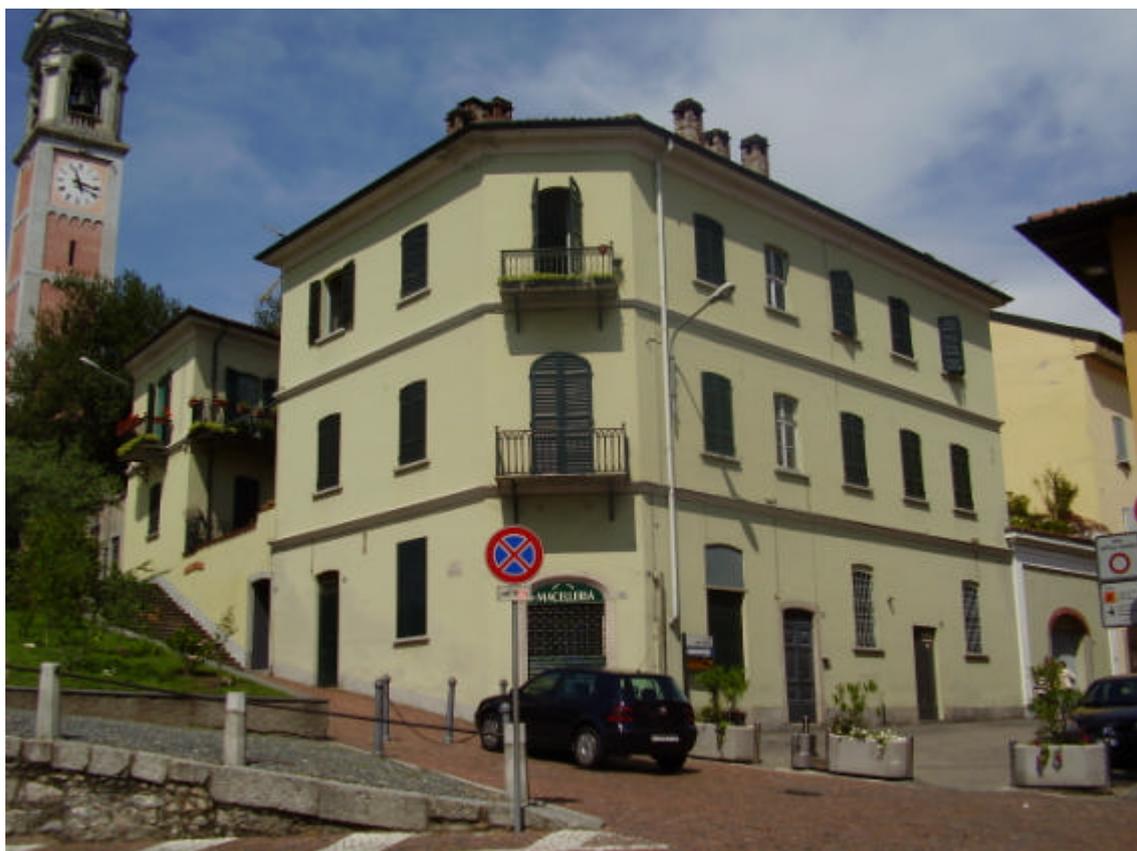
Foto 1.

<u>Denominazione/indirizzo:</u>	EDIFICIO PRIVATO Vicolo del Mulino 1/5 ang. Piazza S. Graziano 26/30
<u>Epoca:</u>	XVII – XIX sec.
<u>Elementi di rilievo Architettonico:</u>	L'edificio, a pianta articolata, derivante dalla sommatoria di diversi corpi di fabbrica, si sviluppa su 3 livelli fuori terra. I prospetti sono lineari, scanditi da cornici marcapiano, balconi e ballatoi su mensole lapidee, aperture regolari e fascia modanata nel sottogronda. La copertura, ha struttura a padiglioni e manto in coppi.
<u>Stato di conservazione:</u>	BUONO

Inserimento
ambientale

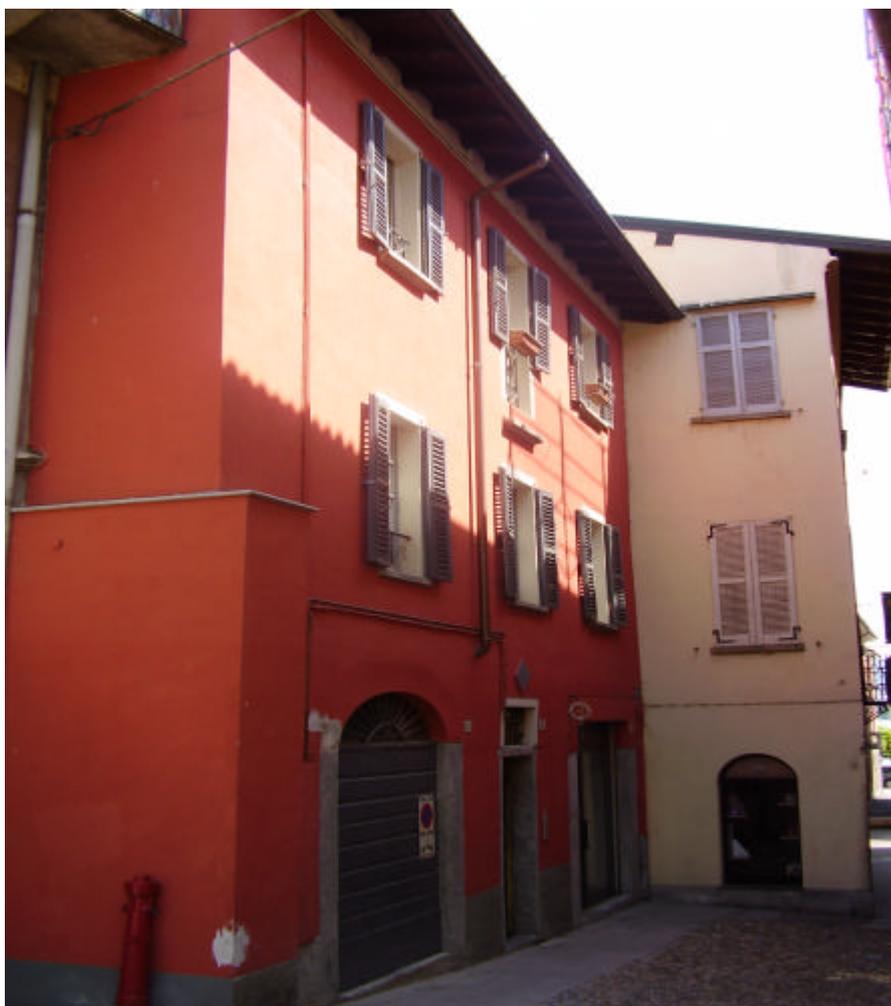
<u>Denominazione/indirizzo:</u>	EDIFICIO PRIVATO via Bottelli 18-22
<u>Epoca:</u>	XVII – XIX sec.
<u>Elementi di rilievo Architettonico:</u>	L'edificio, a pianta rettangolare, si sviluppa su 3 livelli fuori terra. I prospetti sono lineari, scanditi da aperture regolari, caratterizzate da cornici lapidee a fascia a piano terra. La copertura, ha struttura a due falde e manto in coppi.
<u>Stato di conservazione:</u>	BUONO

Foto 1.
Inserimento
ambientale

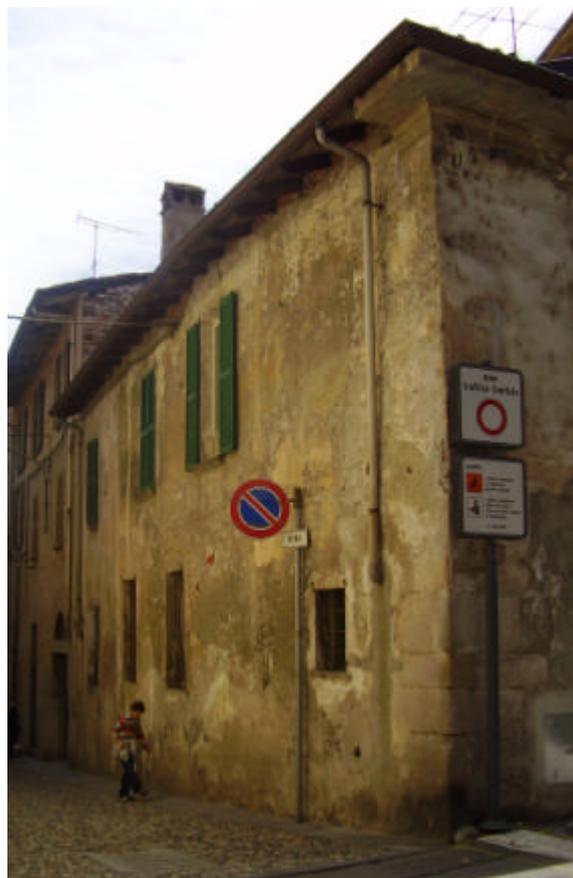
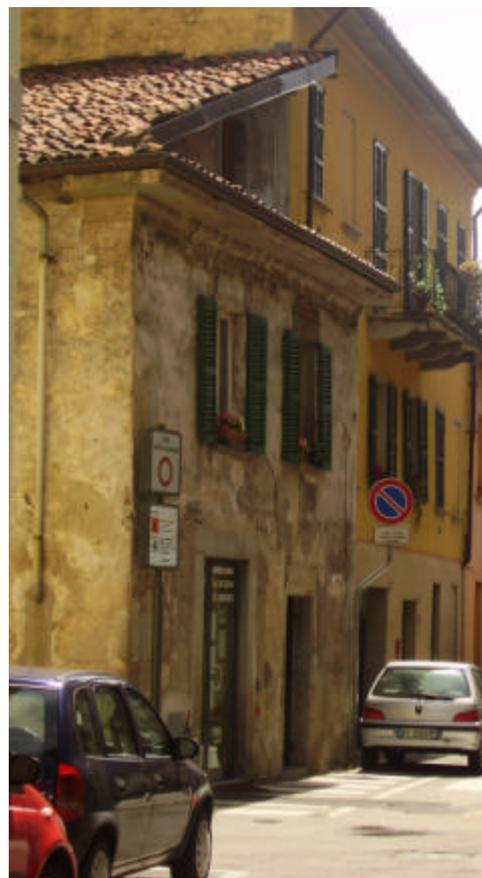
<u>Denominazione/indirizzo:</u>	EDIFICIO PRIVATO via Pertossi ang. via S. Carlo 40
<u>Epoca:</u>	XVII – XIX sec.
<u>Elementi di rilievo Architettonico:</u>	L'edificio, a pianta rettangolare, si sviluppa su 2 livelli fuori terra. I prospetti sono lineari, scanditi da aperture piuttosto regolari e da cornice modanata nel sottogronda lungo via san Carlo. La copertura, ha struttura ad una falda e manto in coppi.
<u>Stato di conservazione:</u>	MEDIOCRE L'edificio si presenta in mediocre stato di conservazione a causa della protratta mancanza di manutenzione. I principali fenomeni di degrado sono legati agli agenti atmosferici: deposito superficiale, erosione e disgregazione dell'intonaco, infiltrazioni e risalita capillare di umidità alla base delle murature, con conseguente rigonfiamento e distacco dello strato di tinta e dell'intonachino, fessurazioni e macchie legate al percolamento delle acque meteoriche.

Foto 1.
Inserimento
ambientale
– via
Pertossi

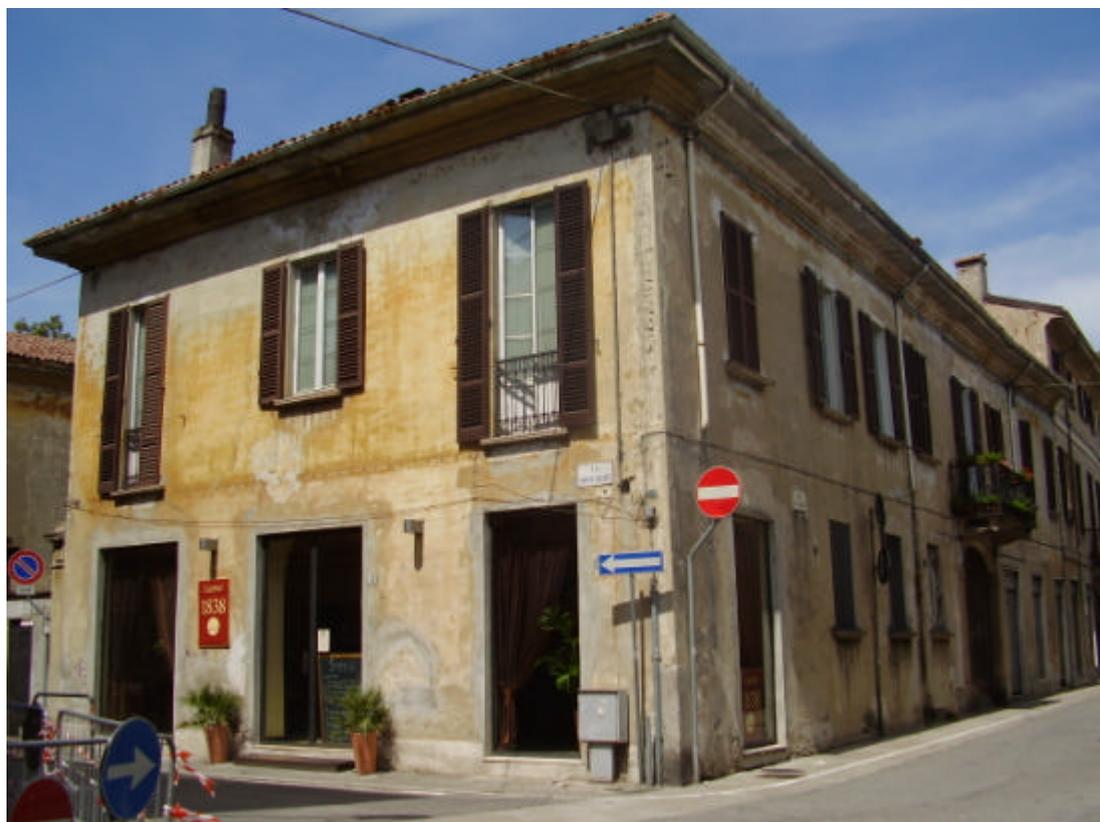
<u>Denominazione/indirizzo:</u>	EDIFICIO PRIVATO via S. Carlo 41 ang. via Fogliotti 2-8
<u>Epoca:</u>	XVII – XIX sec.
<u>Elementi di rilievo Architettonico:</u>	L'edificio, con pianta a U, si sviluppa su 2 livelli fuori terra. I prospetti sono lineari, scanditi da aperture regolari e cornice modanata nel sottogronda e mostrano tracce di una decorazione ormai ampiamente soggetta a dilavamento. Notevole il portale sommontato da balconcino. La copertura, ha struttura a padiglioni e manto in coppi.
<u>Stato di conservazione:</u>	MEDIOCRE L'edificio si presenta in mediocre stato di conservazione a causa della protratta mancanza di manutenzione. I principali fenomeni di degrado sono legati agli agenti atmosferici: deposito superficiale, dilavamento, erosione e disgregazione dell'intonaco, infiltrazioni e risalita capillare di umidità alla base delle murature, con conseguente rigonfiamento e distacco dello strato di tinta e dell'intonachino, fessurazioni e macchie legate al percolamento delle acque meteoriche.

Foto 1.
Inserimento
ambientale

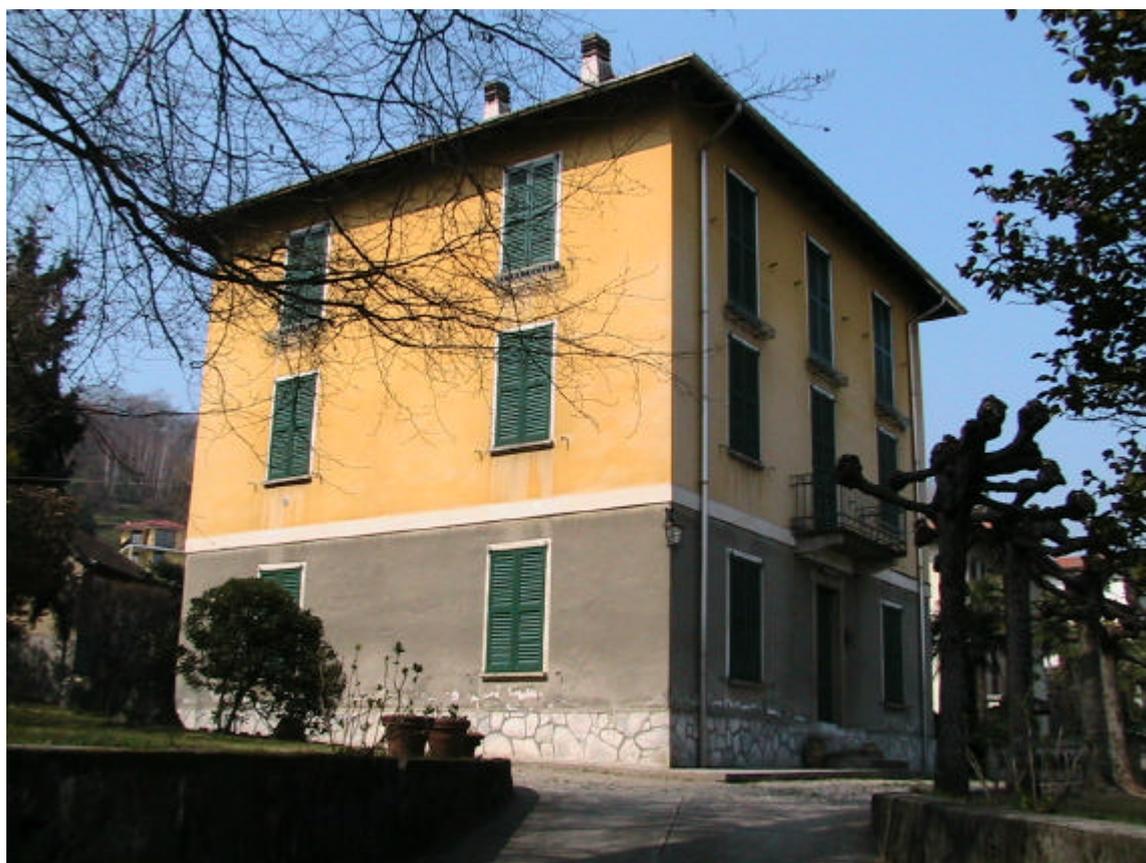
<u>Denominazione/indirizzo:</u>	VILLA BUFFI Piazza Martiri - Località Dagnente/San Carlo
<u>Epoca:</u>	Anni '30 del XX sec.
<u>Elementi di rilievo Architettonico:</u>	L'edificio, a pianta rettangolare compatta, si sviluppa su 3 livelli. I prospetti sono lineari, scanditi da basamento in pietra, cornice marcapiano, e aperture regolari. La copertura ha struttura a padiglioni e manto in tegole marsigliesi.
<u>Stato di conservazione:</u>	BUONO L'edificio si presenta in buono stato di conservazione, ad eccezione di un fenomeno piuttosto evidente di risalita capillare di umidità alla base delle murature, che si manifesta con rigonfiamento e distacco degli intonaci, associati ad efflorescenze saline.

Foto 1.
Villa Buffi

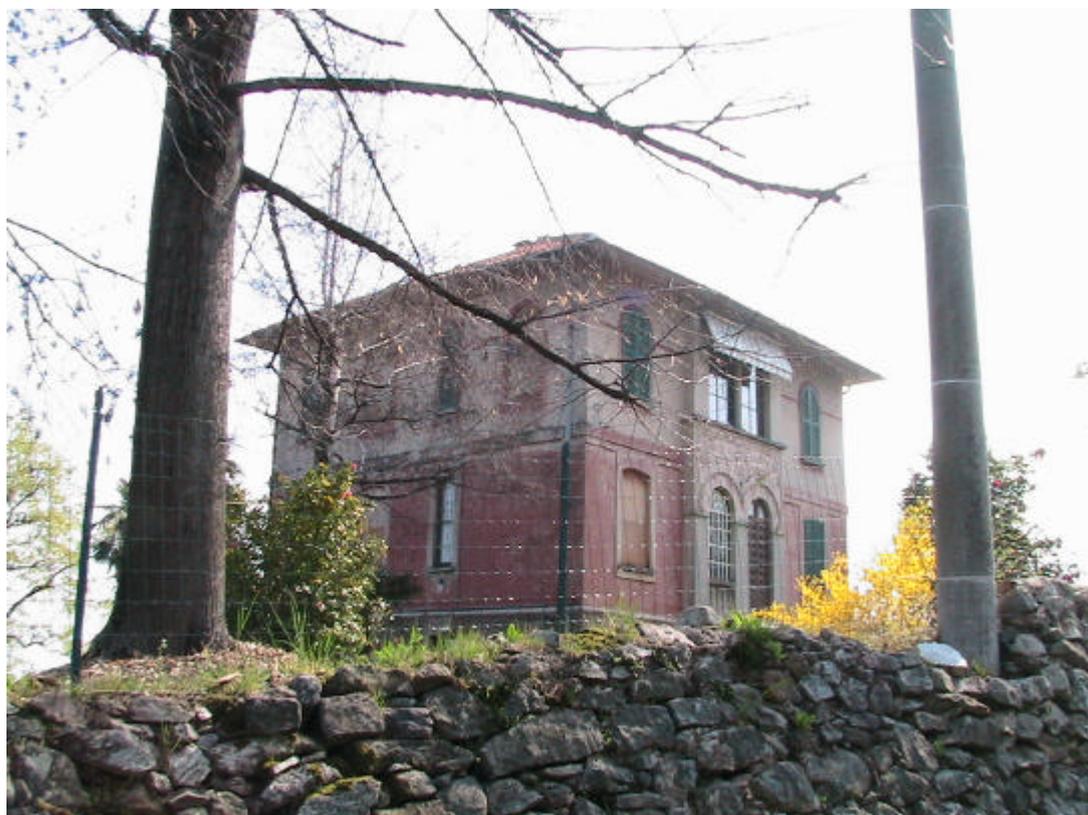
<u>Stato di conservazione:</u>	MEDIO L'edificio si presenta in medio stato di conservazione, soggetto ad erosione degli intonaci, che ne cancella parzialmente le decorazioni.

Foto 1.
Villa
Bianchi –
Inserimento
ambientale

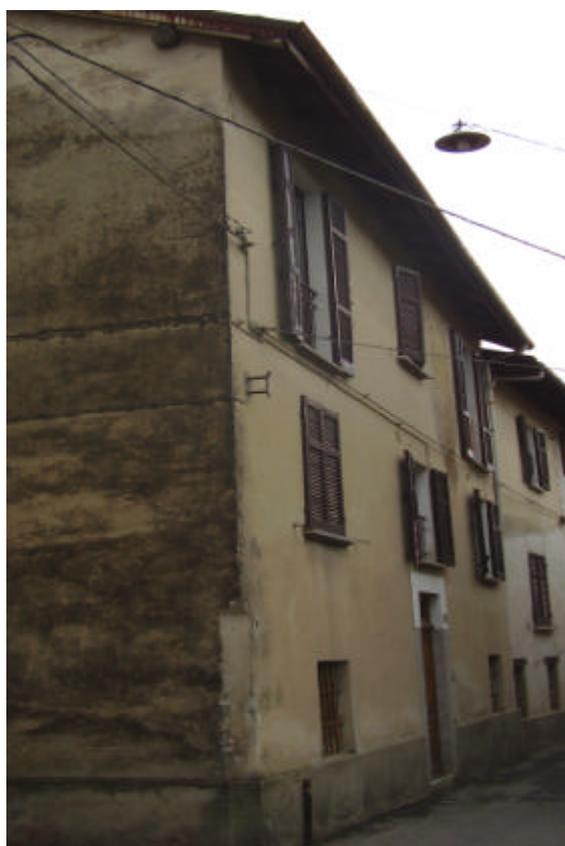
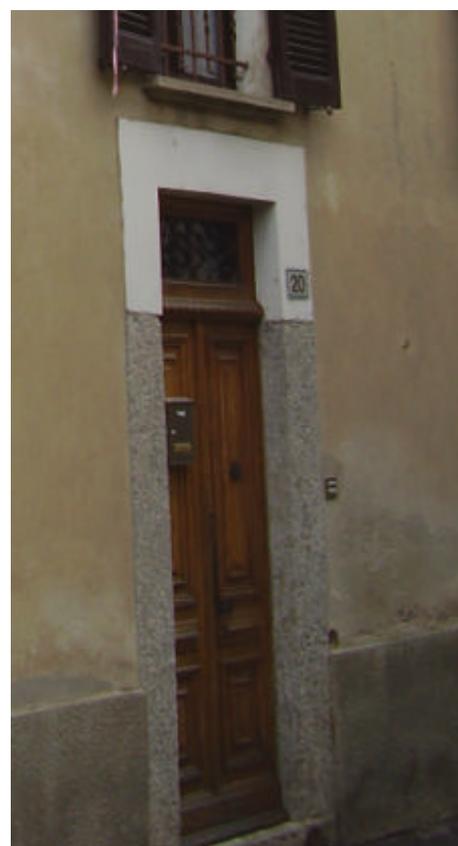
<u>Denominazione/indirizzo:</u>	EDIFICIO PRIVATO via Manzoni 20 - Località Dagnente/San Carlo
<u>Epoca:</u>	XVIII – XX sec.
<u>Elementi di rilievo Architettonico:</u>	L'edificio, con pianta a L, si sviluppa su 3 livelli. I prospetti sono lineari, caratterizzati da aperture regolari. La copertura ha struttura semplice a due falde e manto in coppi.
<u>Stato di conservazione:</u>	MEDIOCRE L'edificio si presenta in mediocre stato di conservazione a causa della protratta mancanza di manutenzione. I principali fenomeni di degrado sono legati agli agenti atmosferici: deposito superficiale, erosione e disgregazione dell'intonaco, infiltrazioni e risalita capillare di umidità alla base delle murature, con conseguente rigonfiamento e distacco dello strato di tinta e dell'intonachino, fessurazioni e macchie legate al percolamento delle acque meteoriche.

Foto 1-2.
Inserimento
ambientale
e dettaglio
del portale
di ingresso

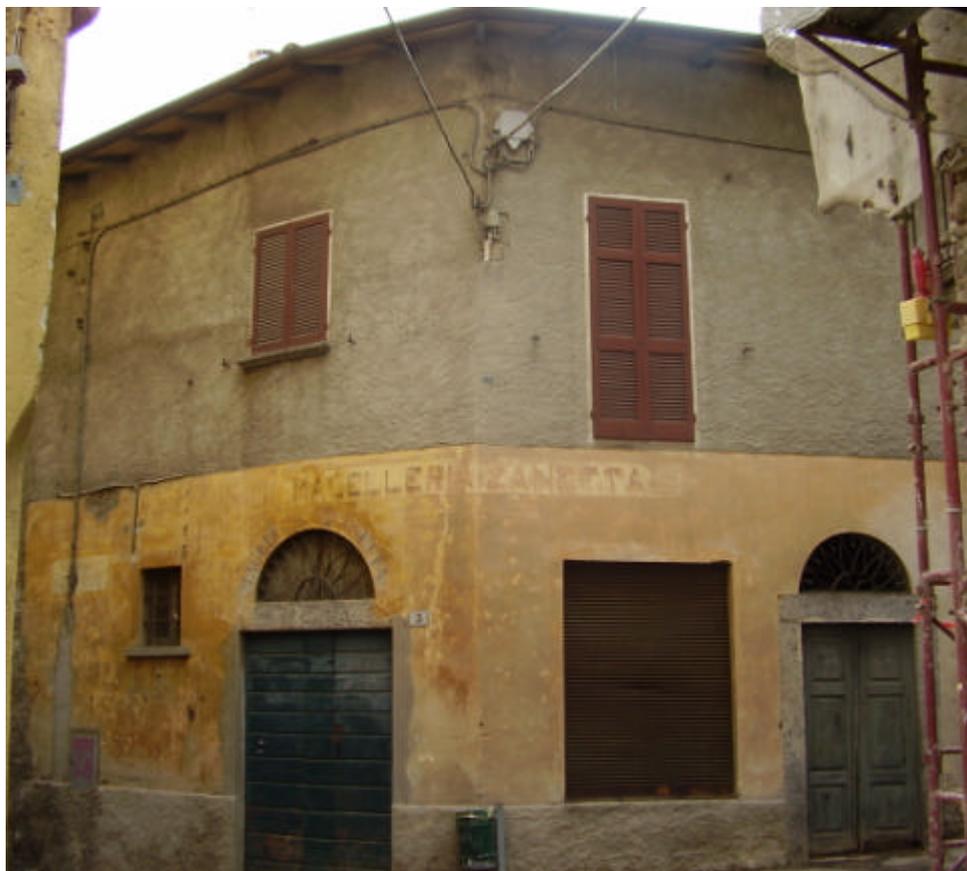
<u>Denominazione/indirizzo:</u>	EDIFICIO PRIVATO via Galeazzi 3 ang. vic. Particolare - Località Dagnente/San Carlo
<u>Epoca:</u>	XVIII – XX sec.
<u>Elementi di rilievo Architettonico:</u>	L'edificio, a pianta irregolare, si sviluppa su 2 livelli. I prospetti sono lineari, caratterizzati da aperture piuttosto regolari, di cui quelle a piano terra sono riquadrate entro stipiti lapidei e sormontate da lunetta archivoltata. La copertura ha struttura semplice a due falde e manto in coppi.
<u>Stato di conservazione:</u>	MEDIOCRE L'edificio si presenta in mediocre stato di conservazione a causa della mancanza di manutenzione e dell'incompatibilità dei materiali utilizzati nelle ristrutturazioni precedenti. I principali fenomeni di degrado sono legati agli agenti atmosferici: deposito superficiale, erosione e disgregazione dell'intonaco, risalita capillare di umidità alla base delle murature, con conseguente rigonfiamento e distacco dello strato di tinta e dell'intonachino e macchie legate al percolamento delle acque meteoriche.

Foto 1.
Inserimento
ambientale

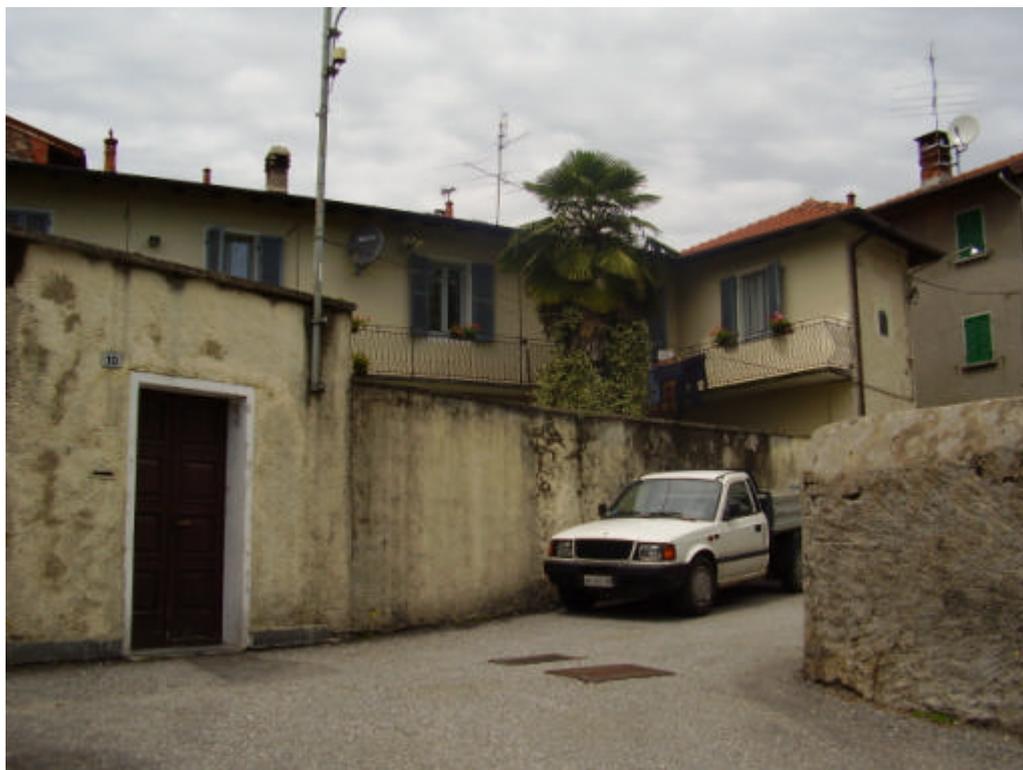
<u>Denominazione/indirizzo:</u>	EDIFICIO PRIVATO via Soardi 8-10 - Località Dagnente/San Carlo
<u>Epoca:</u>	XVIII – XX sec.
<u>Elementi di rilievo Architettonico:</u>	L'edificio, con pianta a L, si sviluppa su 2 livelli fuori terra. I prospetti sono lineari, scanditi da ballatoio da aperture piuttosto regolari. Annesso all'edificio principale un rustico realizzato in conci lapidei con copertura a due falde e manto in coppi. La copertura ha struttura semplice a due falde e manto in tegole marsigliesi.
<u>Stato di conservazione:</u>	MEDIO/BUONO L'edificio si presenta in medio/buono stato di conservazione, interessato da fenomeni di deposito superficiale, lieve erosione dell'intonaco e macchie legate al percolamento delle acque meteoriche.

Foto 1.
Inserimento
ambientale

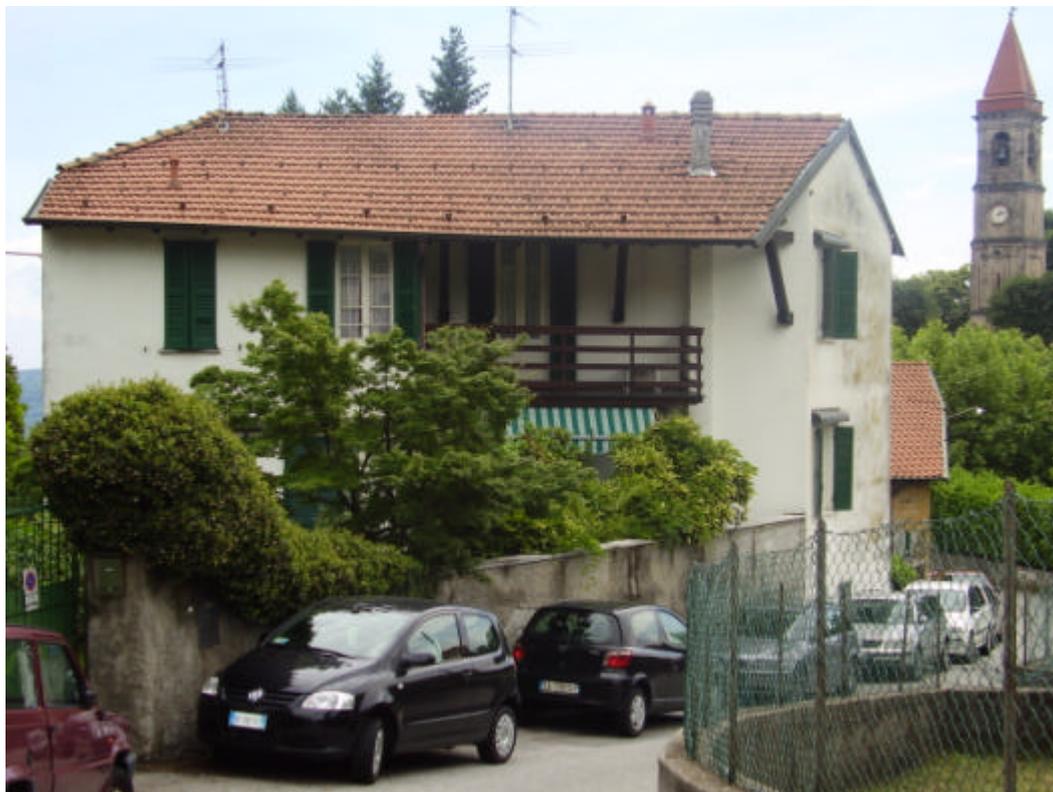
<u>Denominazione/indirizzo:</u>	EDIFICIO PRIVATO via Soardi 19-21 - Località Dagnente/San Carlo
<u>Epoca:</u>	XVIII – XX sec.
<u>Elementi di rilievo Architettonico:</u>	L'edificio, con pianta a U, si sviluppa su 2/3 livelli fuori terra. I prospetti sono lineari, scanditi da aperture piuttosto regolari. Il corpo di fabbrica a destinazione residenziale risulta fortemente mutato rispetto alle caratteristiche tipologiche originali, mentre il corpo rustico, realizzato in conci lapidei con intonaco rustico, conserva maggiormente i caratteri formali, ad eccezione della copertura, di recente sostituzione. La copertura ha struttura semplice a due falde e manto in tegole marsigliesi.
<u>Stato di conservazione:</u>	MEDIO L'edificio si presenta in medio stato di conservazione, interessato da fenomeni di deposito superficiale, erosione dell'intonaco, patine biologiche e macchie legate al percolamento delle acque meteoriche.

Foto 1.
Inserimento
ambientale

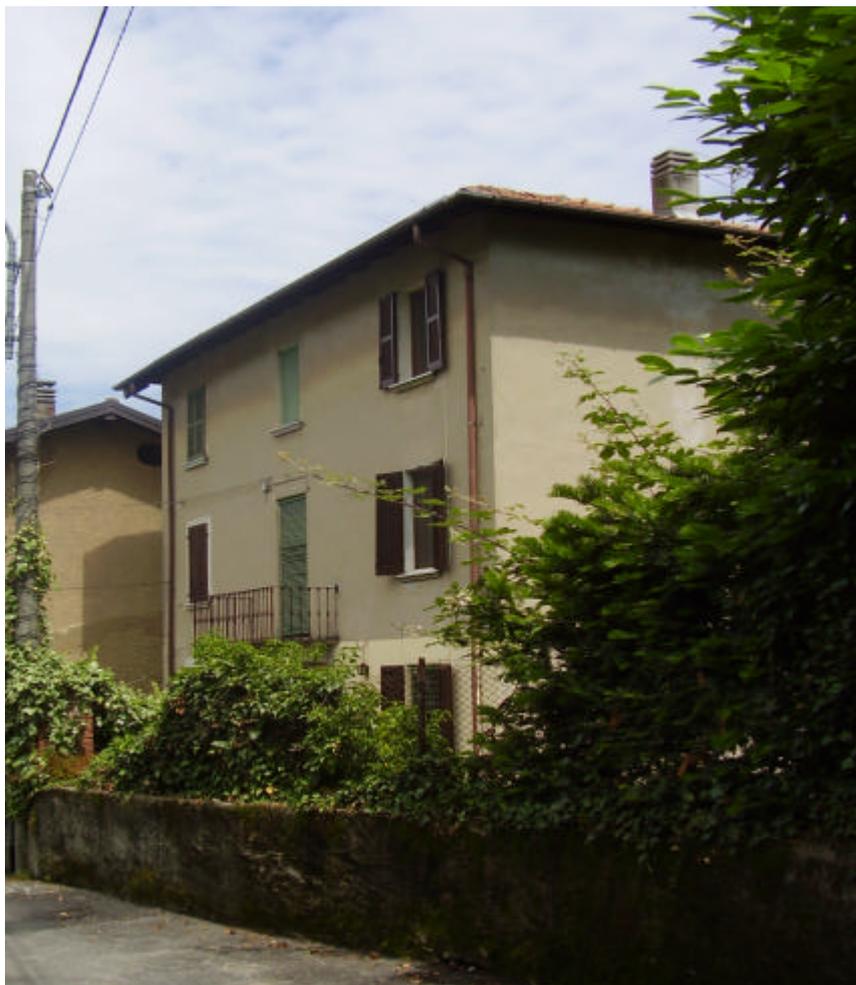
<u>Denominazione/indirizzo:</u>	EDIFICIO PRIVATO via di Sopra 3/5 - Località Dagnente/San Carlo
<u>Epoca:</u>	XVIII – XX sec.
<u>Elementi di rilievo Architettonico:</u>	L'edificio, a pianta rettangolare, si sviluppa su 3 livelli fuori terra. I prospetti sono lineari, scanditi da aperture regolari, caratterizzate da davanzali lapidei aggettanti. L'ingresso è sormontato da balconcino. La copertura ha struttura a padiglioni e manto in tegole marsigliesi.
<u>Stato di conservazione:</u>	MEDIO L'edificio si presenta in medio stato di conservazione, interessato da fenomeni di deposito superficiale, lieve erosione dell'intonaco e macchie legate al percolamento delle acque meteoriche.

Foto 1.
Inserimento
ambientale

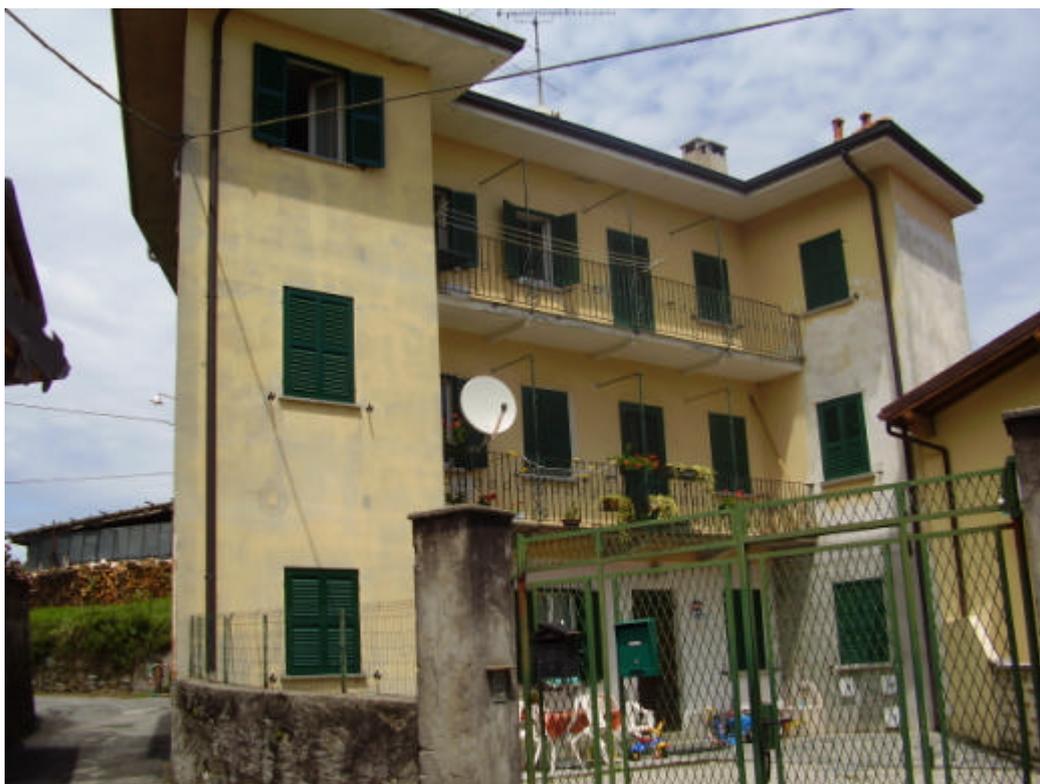
<u>Denominazione/indirizzo:</u>	EDIFICIO PRIVATO via di Sopra 4 - Località Dagnente/San Carlo
<u>Epoca:</u>	XVIII – XX sec.
<u>Elementi di rilievo Architettonico:</u>	L'edificio, con pianta a U, si sviluppa su 3 livelli fuori terra. I prospetti sono lineari, scanditi da aperture regolari e ballatoi. La copertura ha struttura a padiglioni e manto in tegole marsigliesi.
<u>Stato di conservazione:</u>	MEDIO L'edificio si presenta in medio stato di conservazione, interessato da fenomeni di deposito superficiale, erosione dello strato di tinta e dell'intonaco e macchie legate al percolamento delle acque meteoriche.

Foto 1.
Inserimento
ambientale

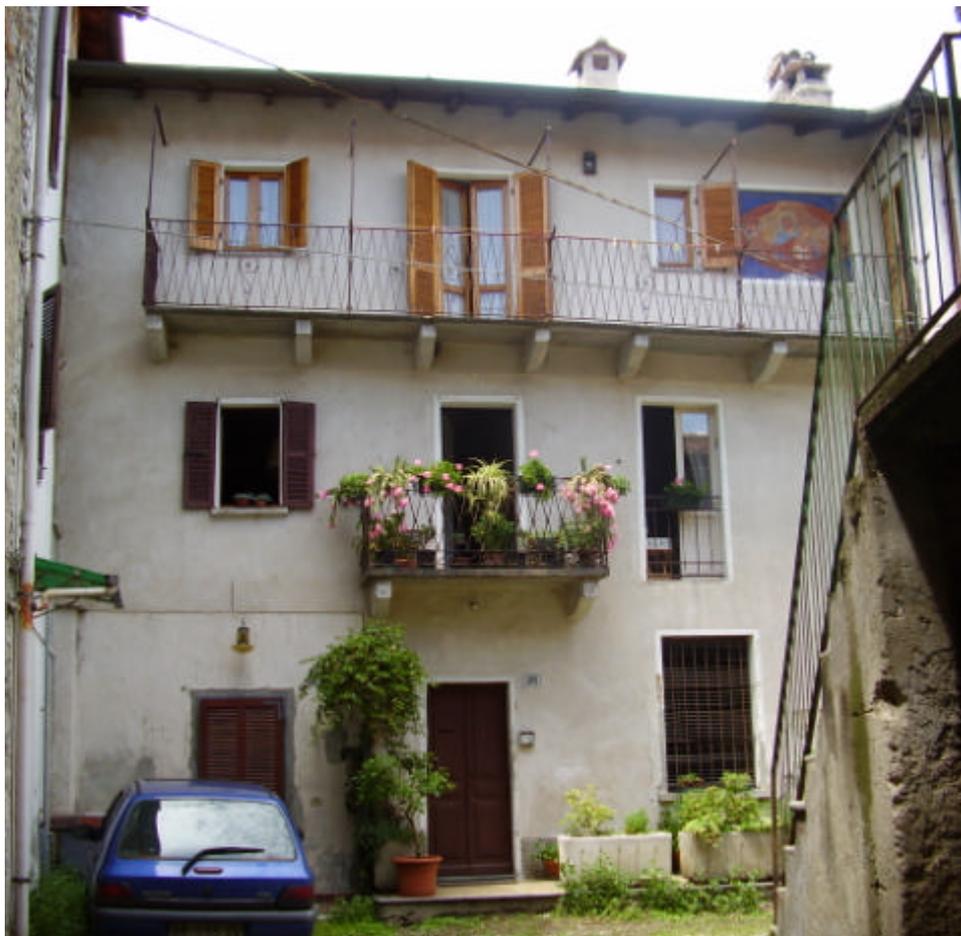
Foto 1.

<u>Denominazione/indirizzo:</u>	EDIFICIO PRIVATO via Felice Cavallotti 26 - Località Dagnente/San Carlo
<u>Epoca:</u>	XVIII – XX sec.
<u>Elementi di rilievo Architettonico:</u>	L'edificio, a pianta rettangolare, si sviluppa su 3 livelli fuori terra. I prospetti sono lineari, scanditi da aperture regolari e ballatoio su mensole lapidee. Da notare la presenza di un affresco/dipinto devozionale di recente fattura. La copertura ha struttura a due falde e manto in coppi.
<u>Stato di conservazione:</u>	MEDIO L'edificio si presenta in medio stato di conservazione, interessato da fenomeni di degrado legati alla risalita capillare dell'umidità alla base delle murature. Recenti interventi di ristrutturazione hanno alterato i caratteri tipologico-formali originali.

Inserimento
ambientale

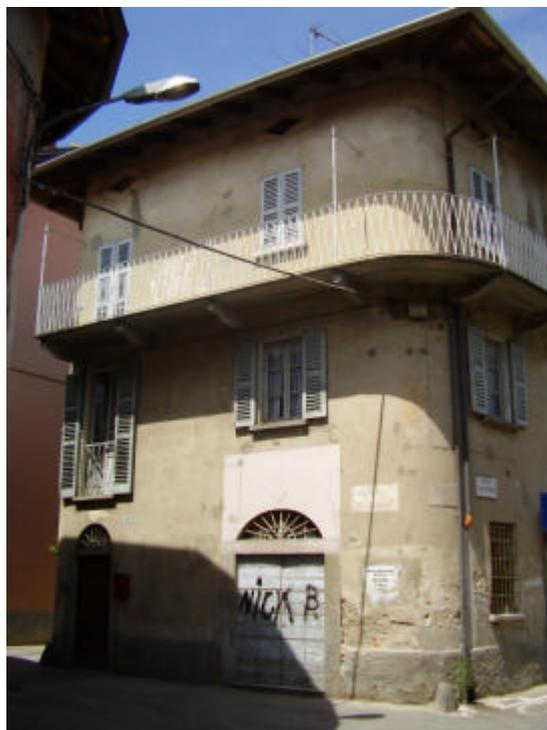
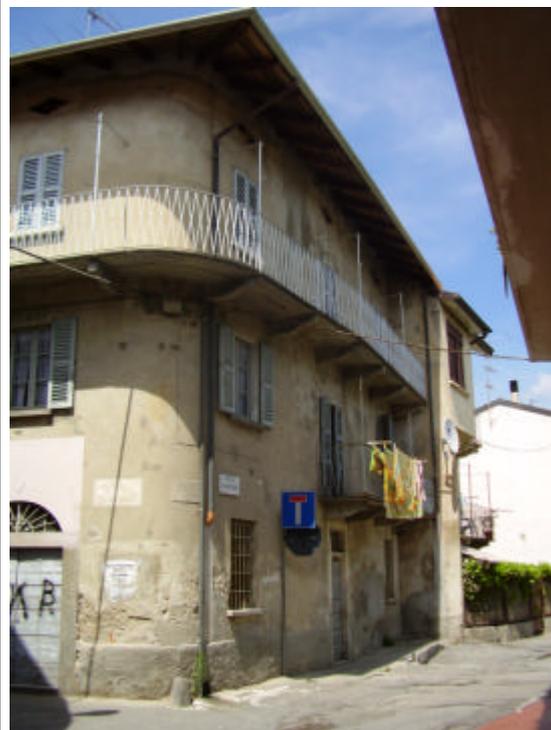
<u>Denominazione/indirizzo:</u>	EDIFICIO PRIVATO via XXV Aprile 23 ang. via Pozzaccio 1 – Località Mercurago
<u>Epoca:</u>	XVII - XIX sec.
<u>Elementi di rilievo Architettonico:</u>	L'edificio, a pianta quadrangolare con spigolo smussato, si sviluppa su 3 livelli fuori terra. I prospetti sono lineari, caratterizzati da aperture regolari e da un ballatoio con andamento curvilineo, su mensoloni in pietra locale. Interessante il portale sormontato da lunetta, con spalle lapidee, a piano terra. La copertura ha struttura a padiglioni e manto in coppi.
<u>Stato di conservazione:</u>	MEDIOCRE L'edificio si presenta in mediocre stato di conservazione a causa della mancanza di manutenzione. I principali fenomeni di degrado sono legati agli agenti atmosferici: deposito superficiale, erosione e disgregazione dell'intonaco, infiltrazioni e risalita capillare di umidità alla base delle murature, con conseguente rigonfiamento e distacco dello strato di tinta e dell'intonachino, fessurazioni e macchie legate al percolamento delle acque meteoriche.

Foto 1-2.
Inserimento
ambientale

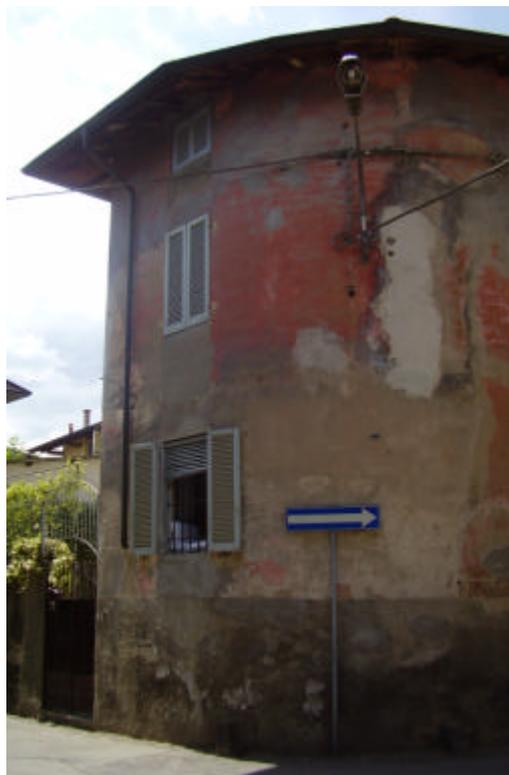
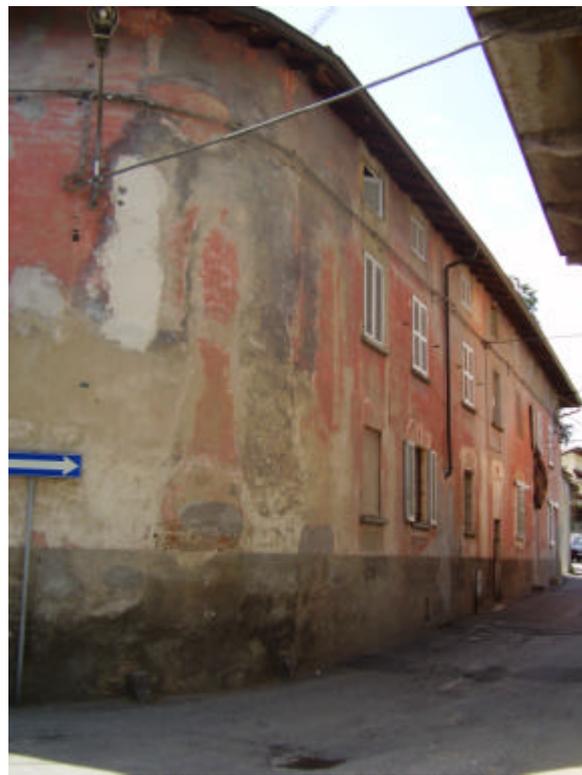
<u>Denominazione/indirizzo:</u>	EDIFICIO PRIVATO via XXIV Aprile ang. via XXV Aprile – Località Mercurago
<u>Epoca:</u>	XVII - XIX sec.
<u>Elementi di rilievo Architettonico:</u>	L'edificio, a pianta rettangolare con spigolo smussato, si sviluppa su 3 livelli fuori terra. I prospetti sono lineari, caratterizzati da aperture regolari. La copertura ha struttura a padiglioni e manto in coppi.
<u>Stato di conservazione:</u>	MEDIOCRE L'edificio si presenta in mediocre stato di conservazione a causa della mancanza di manutenzione. I principali fenomeni di degrado sono legati agli agenti atmosferici: deposito superficiale, erosione e disgregazione dell'intonaco, infiltrazioni e risalita capillare di umidità alla base delle murature, con conseguente rigonfiamento e distacco dello strato di tinta e dell'intonachino, fessurazioni e macchie legate al percolamento delle acque meteoriche.

Foto 1-2.
Inserimento
ambientale

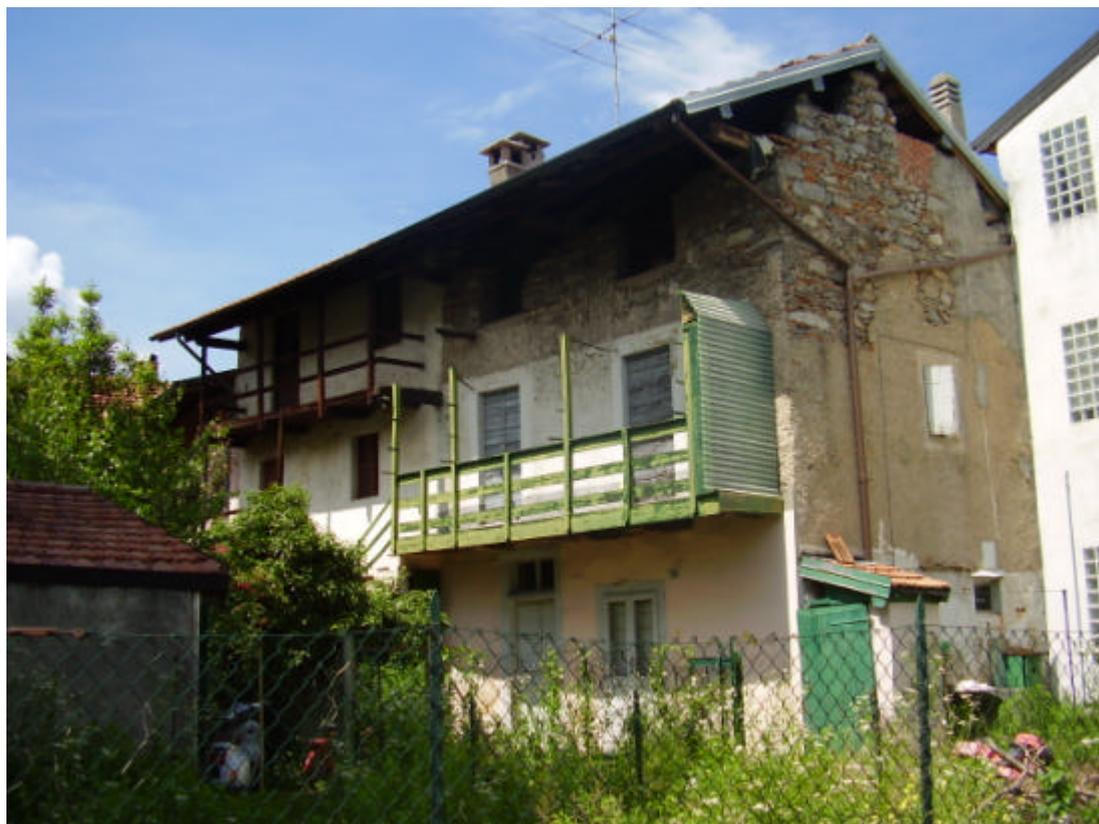
<u>Denominazione/indirizzo:</u>	EDIFICIO PRIVATO vic. del Pozzaccio 19 – Località Mercurago
<u>Epoca:</u>	XVII - XIX sec.
<u>Elementi di rilievo Architettonico:</u>	L'edificio, con pianta a L, si sviluppa su 3 livelli fuori terra. I prospetti sono lineari, caratterizzati da aperture regolari e ballatoi lignei. La copertura ha struttura a due falde e manto in tegole marsigliesi.
<u>Stato di conservazione:</u>	MEDIO L'edificio si presenta in medio stato di conservazione, interessato da deposito superficiale, erosione e disgregazione dell'intonaco, infiltrazioni e risalita capillare di umidità alla base delle murature, con conseguente rigonfiamento e distacco dello strato di tinta e dell'intonachino e macchie legate al percolamento delle acque meteoriche.

Foto 1.
Inserimento
ambientale

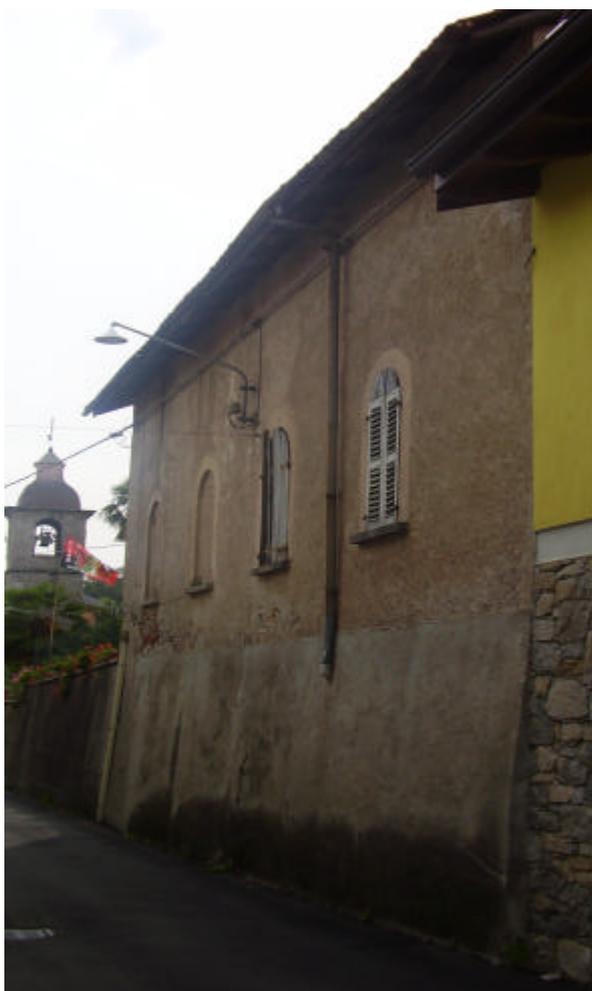
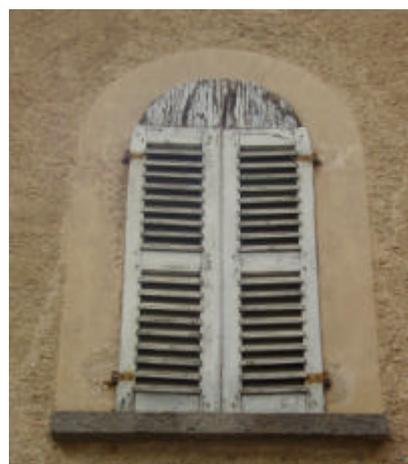
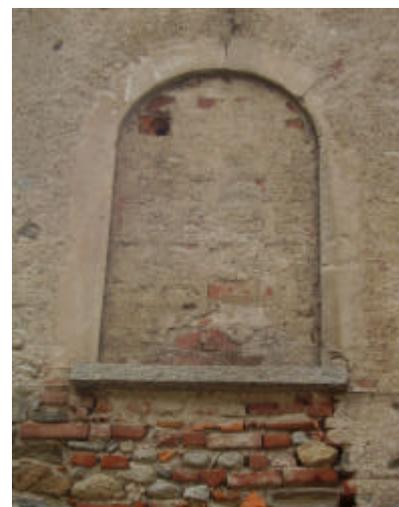
<u>Denominazione/indirizzo:</u>	EDIFICIO PRIVATO via Madonna delle Crocette – Località Montrigiasco
<u>Epoca:</u>	XVII – XIX sec.
<u>Elementi di rilievo Architettonico:</u>	L'edificio, a pianta rettangolare, si sviluppa su 2 livelli. I prospetti sono lineari, caratterizzati da basamento rastremato e aperture regolari incorniciate e archivoltate, alternate a sfondati. L'intonaco rustico è originale. La copertura ha struttura a una falda manto in tegole marsigliesi.
<u>Stato di conservazione:</u>	MEDIO L'edificio si presenta in medio stato di conservazione a causa della mancanza di manutenzione. I principali fenomeni di degrado sono legati agli agenti atmosferici: deposito superficiale, erosione e lieve disgregazione dell'intonaco, infiltrazioni localizzate, fessurazioni e macchie legate al percolamento delle acque meteoriche.

Foto 1-2-3.
Inserimento
ambientale
e dettagli

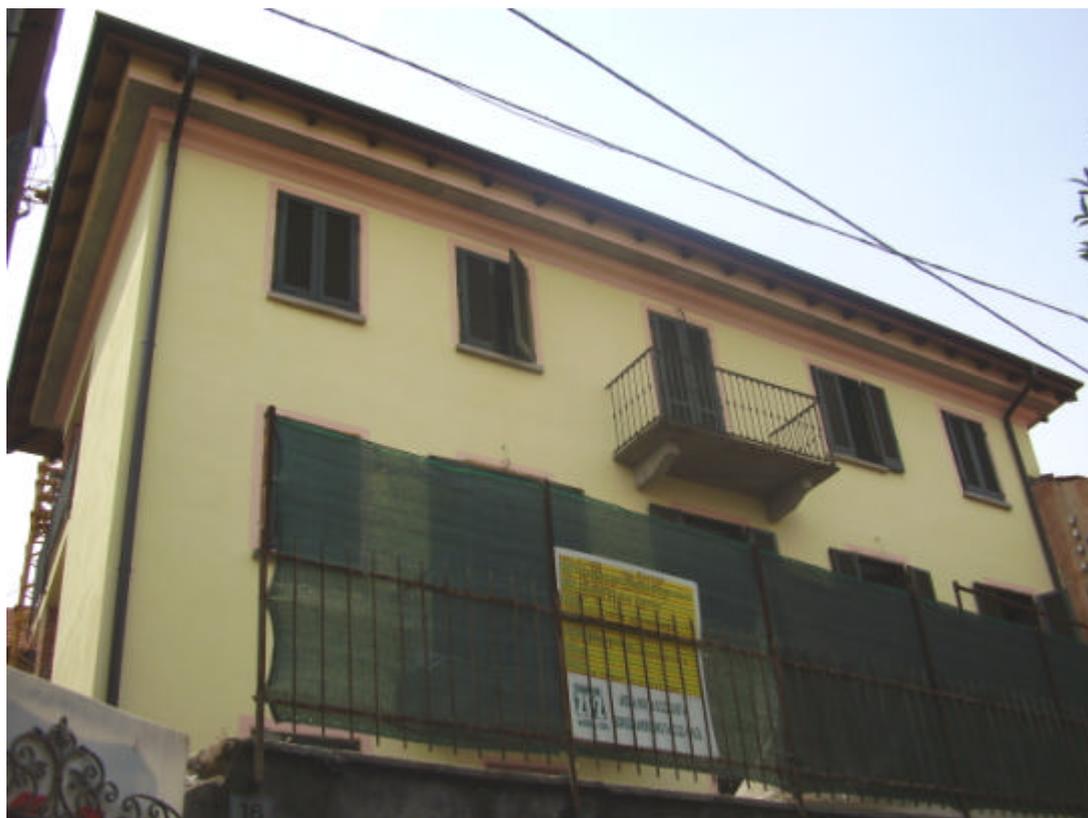
<u>Denominazione/indirizzo:</u>	EDIFICIO PRIVATO via Madonna delle Crocette 14/16- Località Montrigiasco
<u>Epoca:</u>	XVII – XIX sec.
<u>Elementi di rilievo Architettonico:</u>	L'edificio, a pianta rettangolare, si sviluppa su 3 livelli. I prospetti sono lineari, scanditi da aperture regolari, balconi su mensole lapidee e cornice modanata nel sottogronda. La copertura ha struttura a padiglioni e manto in coppi.
<u>Stato di conservazione:</u>	BUONO Attualmente soggetto ad intervento di ristrutturazione che ne ha parzialmente alterato i caratteri tipologico-formali originali e l'aspetto materico, inserendo materiali incompatibili al substrato.

Foto 1.
Inserimento
ambientale

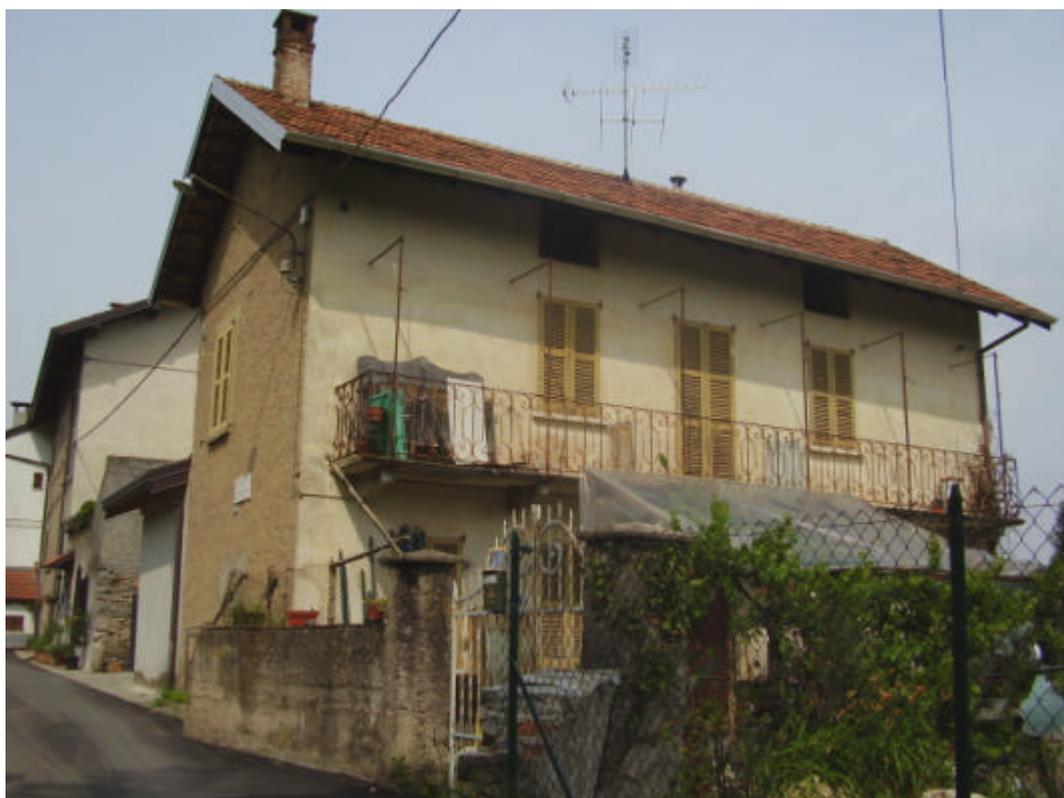
Foto 1.

<u>Denominazione/indirizzo:</u>	EDIFICIO PRIVATO via Madonna delle Crocette 15 – Località Montrigiasco
<u>Epoca:</u>	XVII – XIX sec.
<u>Elementi di rilievo Architettonico:</u>	L'edificio, a pianta rettangolare, si sviluppa su 2 livelli. I prospetti sono lineari, caratterizzati da aperture regolari e ballatoio su mensole lapidee. La copertura ha struttura a due falde e manto in tegole marsigliesi.
<u>Stato di conservazione:</u>	MEDIO L'edificio si presenta in medio stato di conservazione, interessato da fenomeni di degrado legati agli agenti atmosferici: deposito superficiale, erosione e disgregazione superficiale dell'intonaco, localizzate infiltrazioni e macchie legate al percolamento delle acque meteoriche.

Inserimento
ambientale
