ARONA

VARIANTE GENERALE

Titolo tavola **Elementi di valore storico
architettonico - Schede edifici
residenziali**

Codice tavola
Q3a3

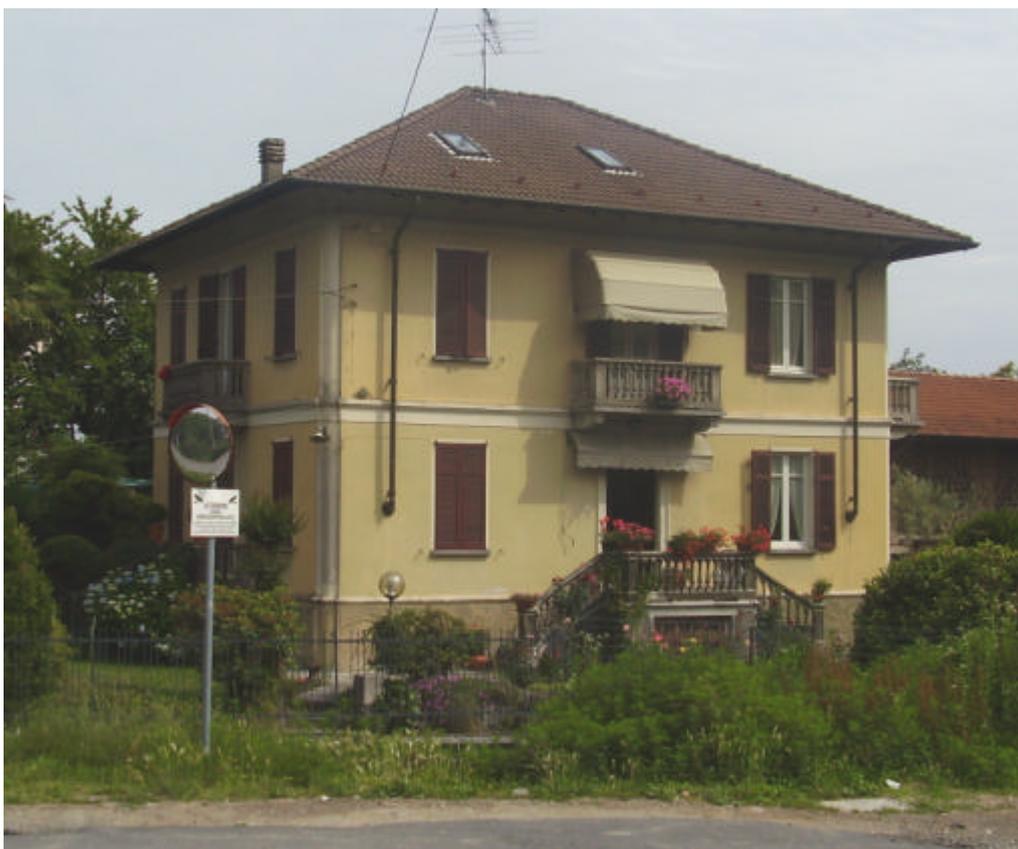
<u>Denominazione/indirizzo:</u>	VILLA PRIVATA via Baglioni 14 – Località Montrigiasco
<u>Epoca:</u>	XIX – XX sec.
<u>Elementi di rilievo Architettonico:</u>	L'edificio, a pianta quadrangolare, si sviluppa su 2 livelli più seminterrato. I prospetti sono lineari, scanditi da basamento, cornici marcapiano, lesene angolari modanate, aperture regolari e fascia modanata nel sottogronda. La copertura ha struttura a padiglioni e manto in tegole marsigliesi.
<u>Stato di conservazione:</u>	BUONO L'edificio si presenta in buono stato di conservazione, interessato da deposito superficiale e macchie legate al percolamento delle acque meteoriche.

Foto 1.
Inserimento
ambientale

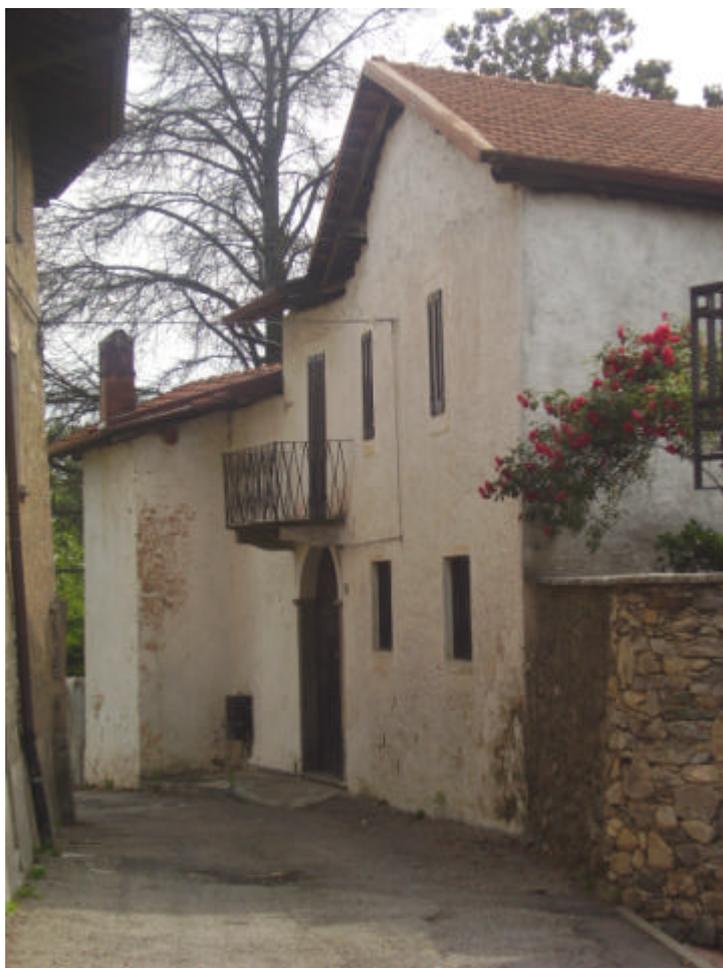
<u>Denominazione/indirizzo:</u>	EDIFICIO PRIVATO via della Conciliazione 4 – Località Montrigiasco
<u>Epoca:</u>	XVII – XIX sec.
<u>Elementi di rilievo Architettonico:</u>	L'edificio, a pianta rettangolare, si sviluppa su 2 livelli fuori terra. I prospetti sono lineari, caratterizzati da aperture piuttosto regolari. Interessante il portale archivolto sormontato da balcone su mensole lapidee. La copertura ha struttura a due falde e manto in tegole marsigliesi.
<u>Stato di conservazione:</u>	MEDIO L'edificio si presenta in medio stato di conservazione, interessato da fenomeni di degrado legati agli agenti atmosferici: deposito superficiale, erosione e disgregazione superficiale dell'intonaco, localizzate infiltrazioni e macchie legate al percolamento delle acque meteoriche, risalita capillare dell'umidità alla base delle murature.

Foto 1.
Inserimento
ambientale
