ARONA

VARIANTE GENERALE

**Elementi di valore storico
architettonico - Schede
edifici civili e religiosi**

Q3b

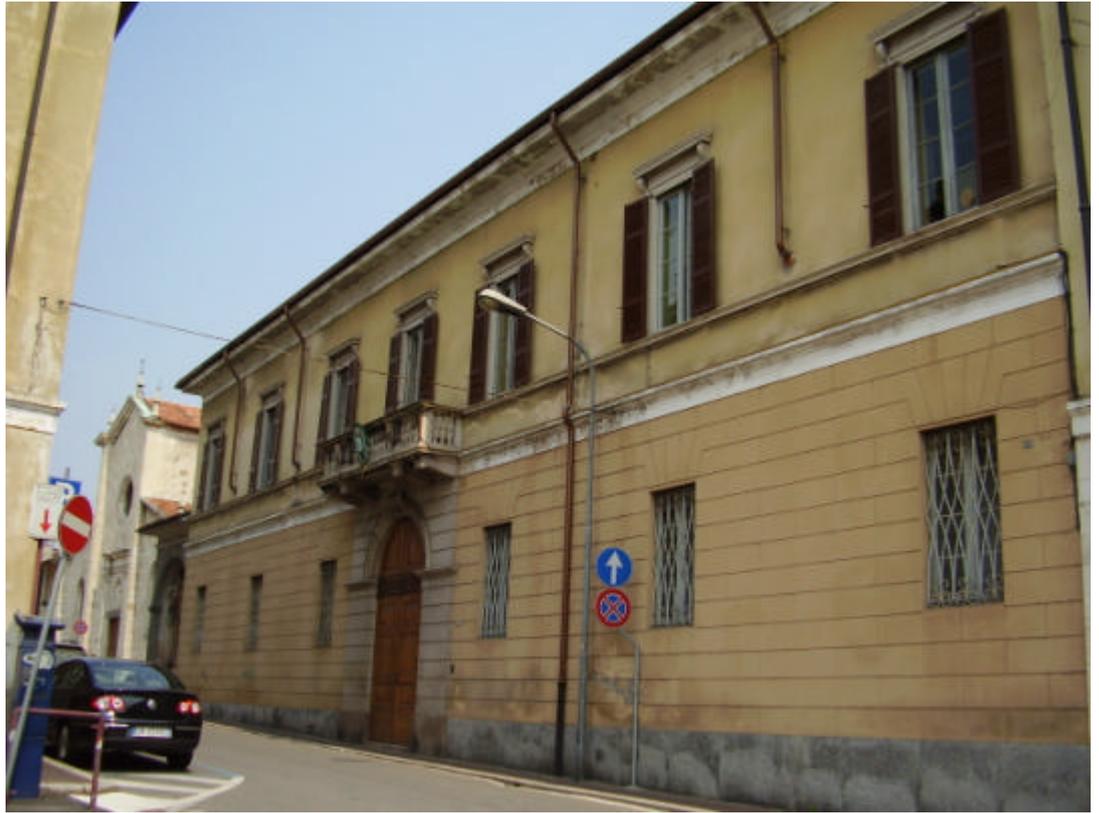
Foto 2.
Prospetto lungo
via S. Carlo

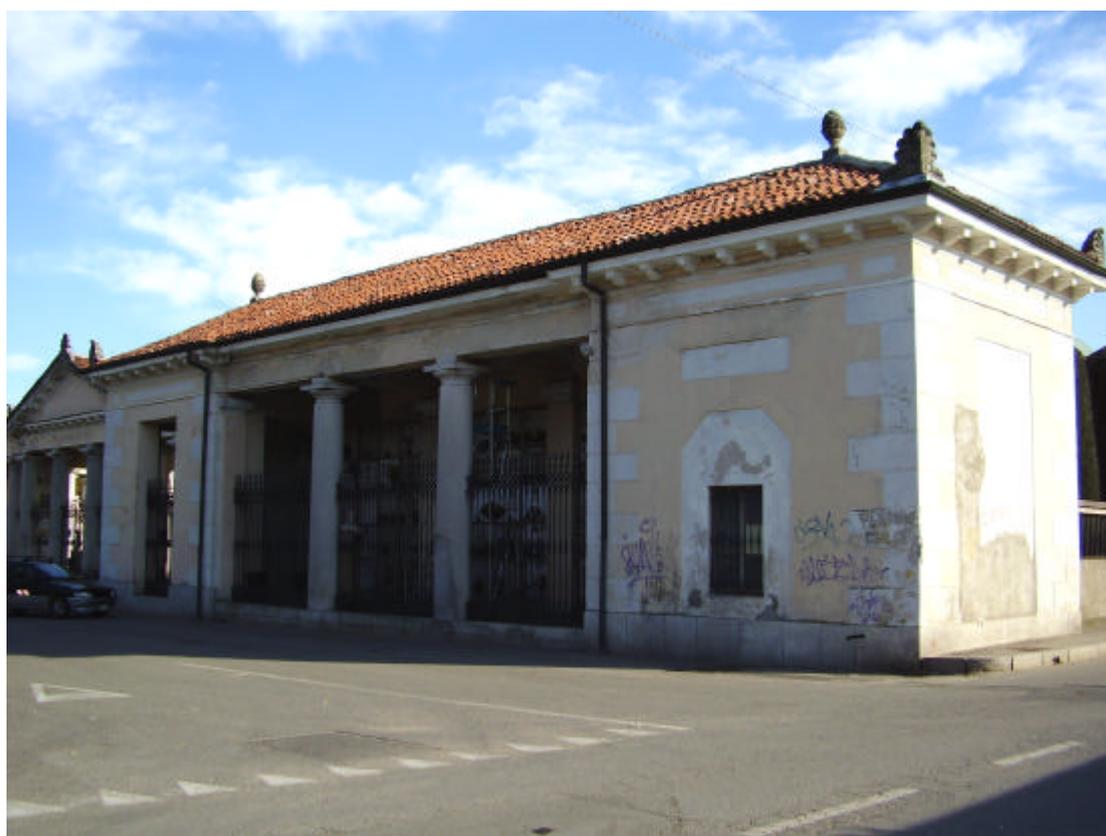
Foto 2.
Ali laterali
porticate

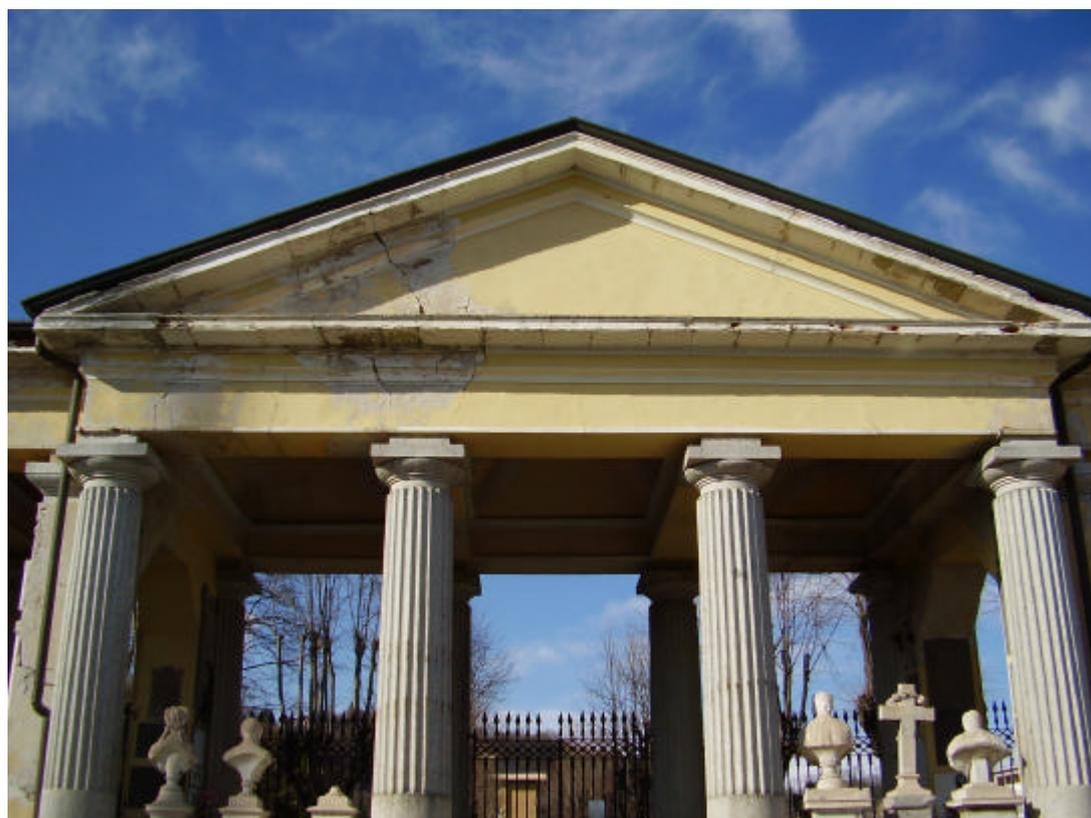
Foto 3.
Frontone su
colonne

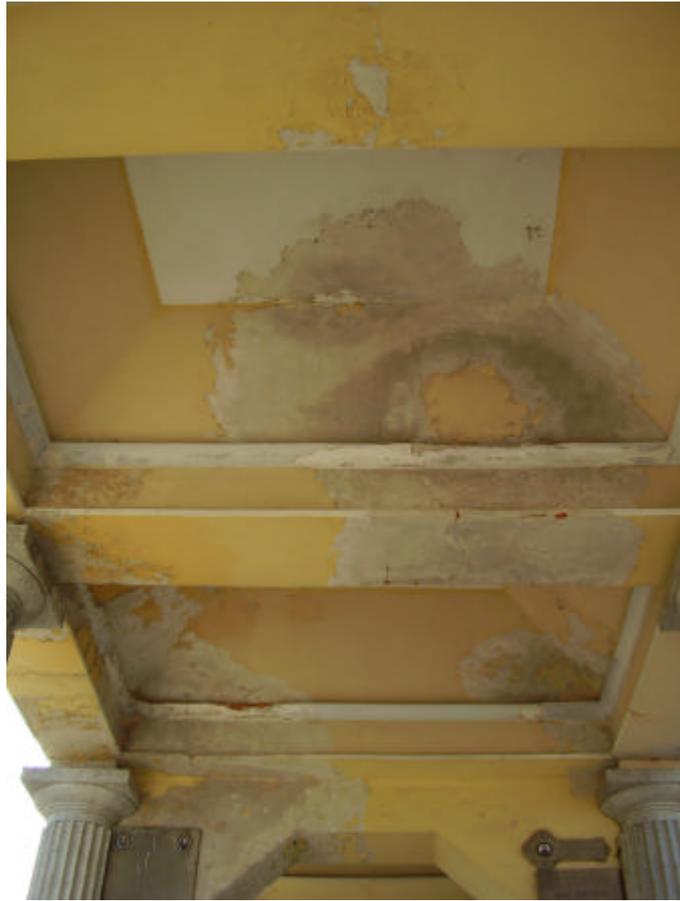
Foto 4.

<u>Denominazione/indirizzo:</u>	CIMITERO DI ARONA
<u>Epoca:</u>	I lavori di costruzione iniziarono nel 1857; fu benedetto il 7 novembre 1858
<u>Elementi di rilievo Architettonico:</u>	Pronao di ingresso sormontato da frontone nel corpo centrale, a cui si articolano a esedra due ali di porticato sostenuto da colonne, con altri due frontoni nelle parti estreme che prospettano verso l'interno del recinto. Prestigiose edicole funerarie degli illustri particolari del luogo si allineano nel sottoportico. Un piccolo <i>cimiterino</i> laterale si caratterizza per i pronai di ingresso agli ossari.
<u>Stato di conservazione:</u>	MEDIOCRE Il pronao di accesso e le esedre laterali presentano importanti fenomeni di esfoliazione degli strati di tinta, spesso associati a rigonfiamento e distacco degli strati di intonaco, dovuti principalmente a fenomeni di infiltrazione delle acque meteoriche. Alla base delle murature si riscontrano patologie di degrado riconducibili a fenomeni di risalita capillare, quali rigonfiamento, distacco e disgregazione (anche profonda) degli intonaci, spesso associati a efflorescenze saline. Molti dei pregevoli busti in marmo e delle edicole, conservati nel sottoportico, presentano croste nere, talvolta associate a polverizzazione dovuta al percolamento delle acque meteoriche.

Volte a schifo del sottoportico
– Fenomeni di infiltrazione

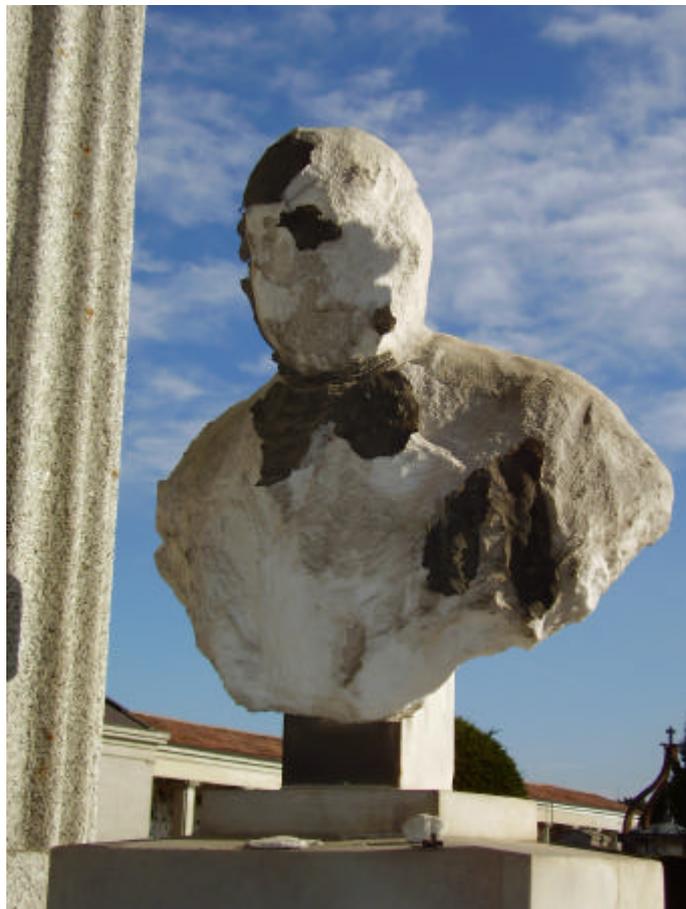
Foto 5.

Busto in marmo
soggetto a crosta nera e
polverizzazione

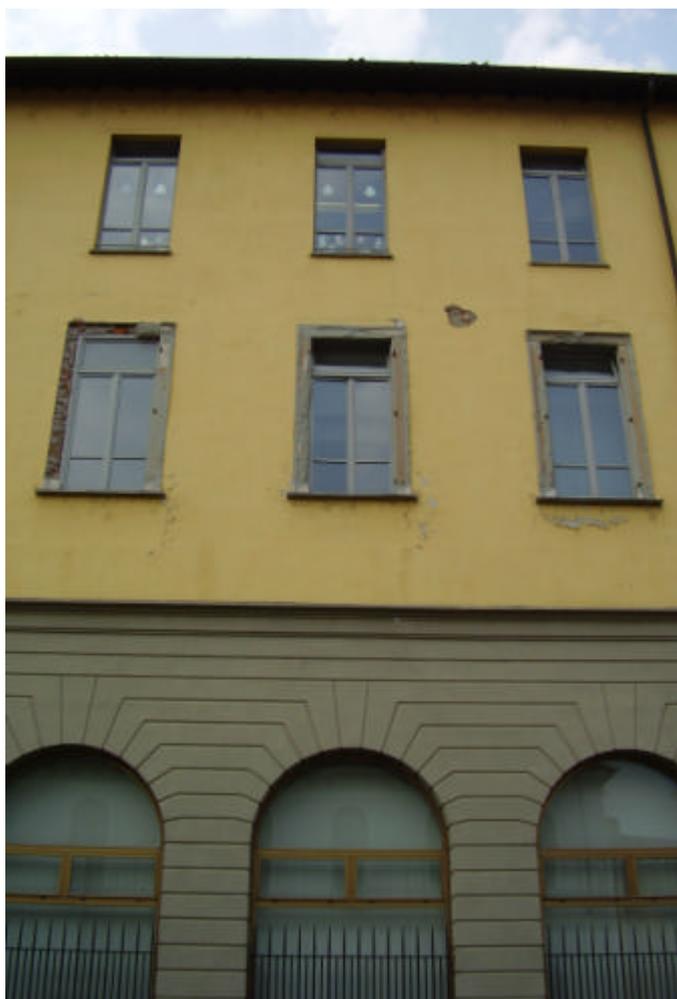
Foto 2.
Dettaglio del
prospetto
principale

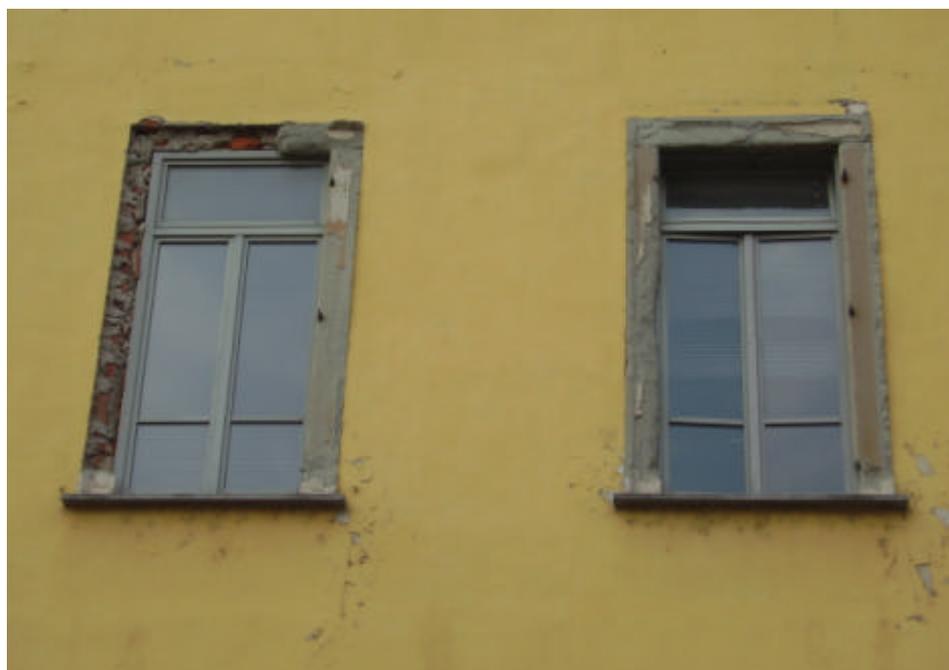
<u>Denominazione/indirizzo:</u>	MUSEO ARCHEOLOGICO (Ex Mercato Coperto) Piazza San Graziano 9
<u>Epoca:</u>	XIX sec.
<u>Elementi di rilievo Architettonico:</u>	L'edificio, a pianta rettangolare, si sviluppa su 2 livelli fuori terra. I prospetti sono lineari, scanditi basamento pseudobugnatato con aperture archivoltate, cornice marcapiano e aperture regolari incorniciate in pietra d'Angera. Nelle ali laterali il rivestimento pseudobugnatato sale fino al primo piano rinforzando gli spigoli. La copertura ha struttura a padiglioni e manto in coppi.
<u>Stato di conservazione:</u>	MEDIO L'edificio si presenta in medio stato di conservazione, interessato da deposito superficiale, esfoliazione localizzata degli strati di tinta, macchie da percolamento legate ai fenomeni atmosferici. Le cornici lapidee delle finestre sono soggette a forte disgregazione.

Foto 3.
Dettaglio delle
cornici in pietra
degradate

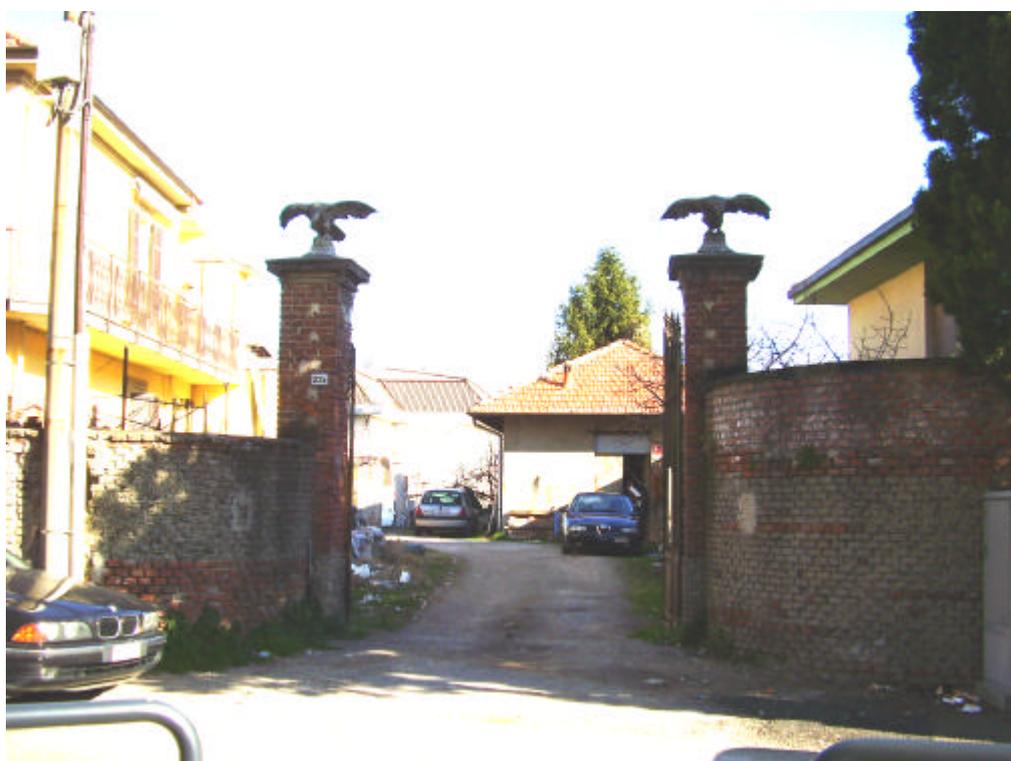
<u>Denominazione/indirizzo:</u>	PORTALE EX CASERMA ALPINI (Btg. Intra) Via Monterosa 23/A
<u>Epoca:</u>	XX sec.
<u>Elementi di rilievo Architettonico:</u>	Cancello fiancheggiato da pilastri in laterizio sormontati da due aquile realizzate in cemento decorativo
<u>Stato di conservazione:</u>	PESSIMO Il paramento murario in laterizio presenta patologie di degrado imputabili alla scarsa manutenzione ed alla ripetuta esposizione agli agenti atmosferici, in particolare: erosione superficiale del paramento in laterizio e disgregazione dei giunti di malta. Si presentano in pessimo stato di conservazione le aquile in cemento decorativo, poste a coronamento dei pilastri che affiancano il cancello (fortemente ossidato), soggette a disgregazione profonda, spinta fino alla perdita di porzioni significative ed alla messa in luce delle armature metalliche.

Foto 1.
Portale

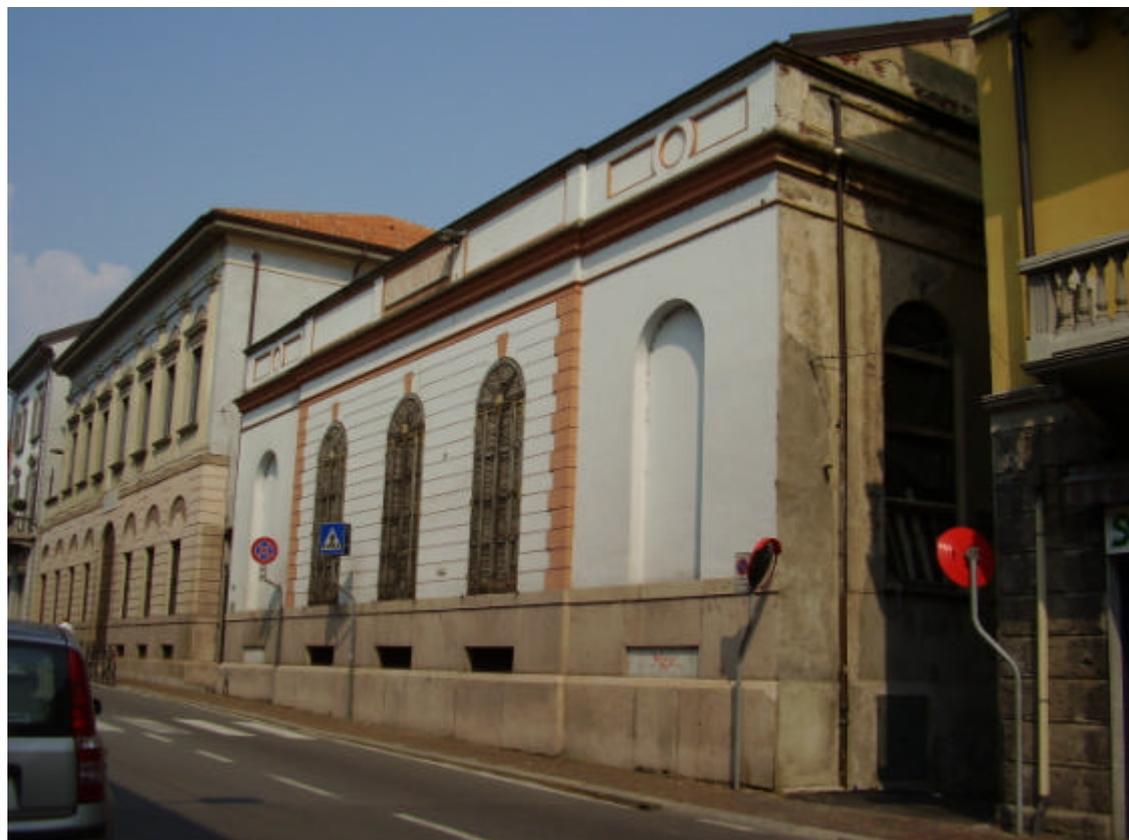
<u>Denominazione/indirizzo:</u>	SALONE MERZAGORA Corso Liberazione 60
<u>Epoca:</u>	1895
<u>Elementi di rilievo Architettonico:</u>	L'edificio, a pianta rettangolare, si sviluppa su 1 livello fuori terra più seminterrato. I prospetti sono lineari, scanditi basamento in granito locale, finitura a pseudobugnato con aperture archivoltate, in corrispondenza delle campate centrali del piano nobile, cornice marcapiano e trabeazione decorata con semplici motivi geometrici.
<u>Stato di conservazione:</u>	BUONO/MEDIOCRE L'edificio si presenta in buono stato di conservazione per quanto riguarda il prospetto lungo Corso Liberazione, recentemente restaurato (fanno eccezione i serramenti lignei non ancora sottoposti a recupero). I prospetti laterali e posteriore versano invece in mediocre stato di conservazione, interessati da fenomeni di rigonfiamento e distacco degli intonaci, disgregazione ed efflorescenze.

Foto 1.
Inserimento
ambientale –
Corso
Liberazione

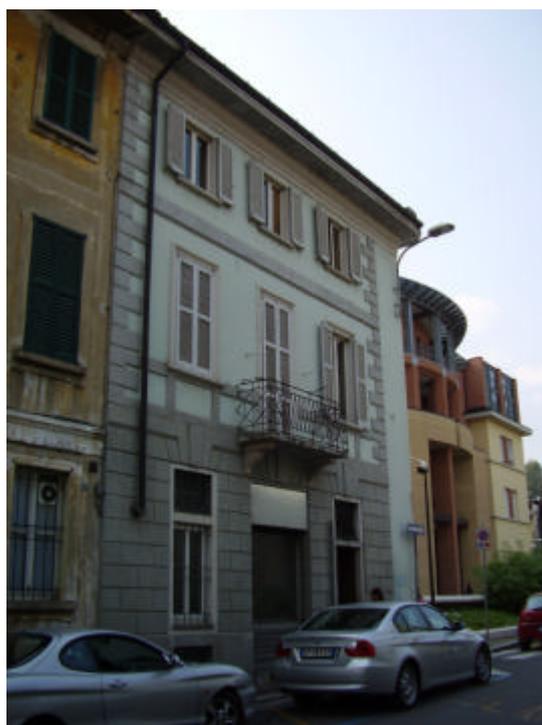
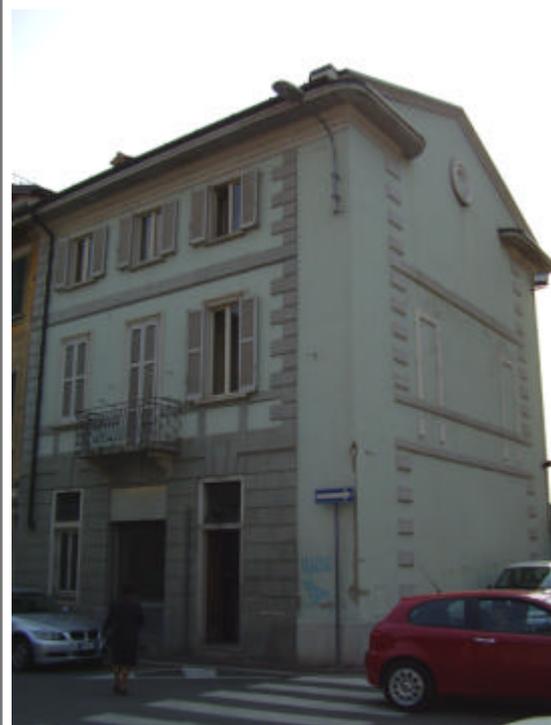
<u>Denominazione/indirizzo:</u>	SEDE AVIS (Ex Casa Berrini) Via S. Carlo 3/5
<u>Epoca:</u>	XVIII – XIX sec.
<u>Elementi di rilievo Architettonico:</u>	L'edificio, a pianta rettangolare, si sviluppa su 3 livelli fuori terra. I prospetti sono articolati, scanditi da basamento pseudobugnato, spigoli rinforzati, cornici marcapiano, fascia modanata nel sottogronda e aperture regolari incorniciate. Particolare il prospetto laterale verso l'ospedale, privo di aperture, ma ugualmente impreziosito da cornici e dettagli.
<u>Stato di conservazione:</u>	BUONO Deposito superficiale e degrado antropico legato ad atti di vandalismo.

Foto 1.
Inserimento
ambientale –
Via S. Carlo

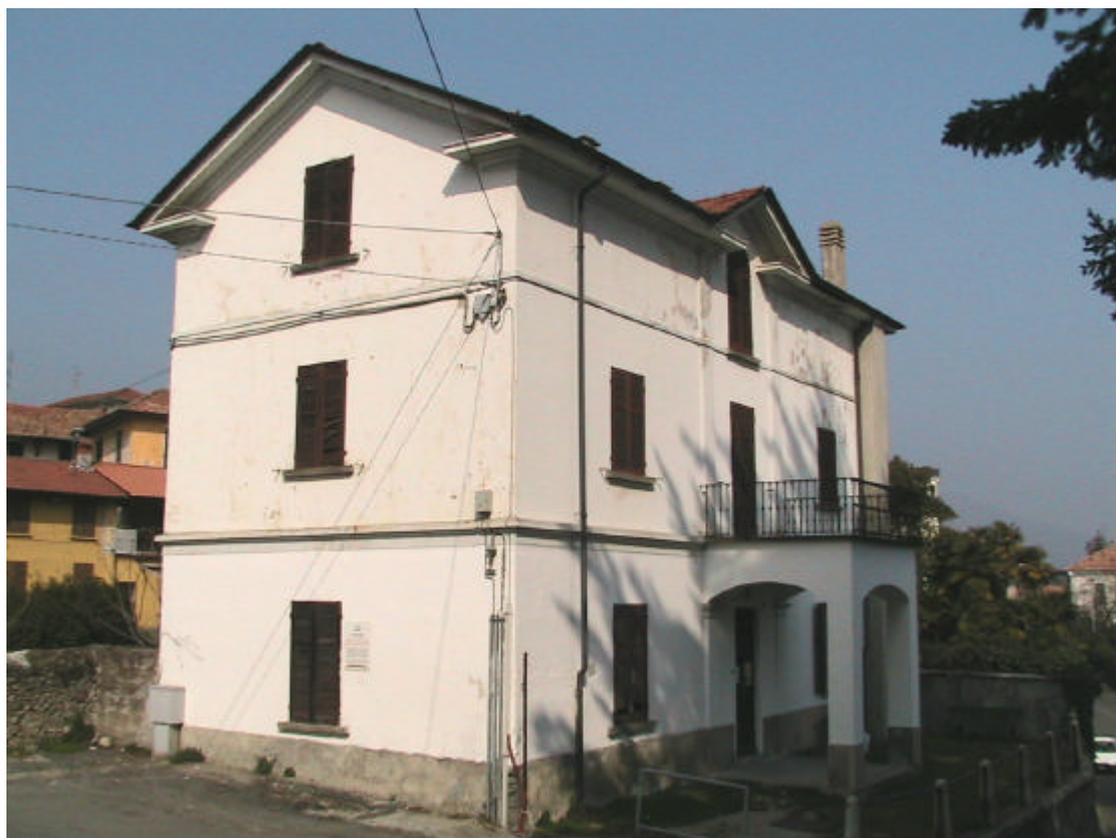
<u>Denominazione/indirizzo:</u>	EX MUNICIPIO (ora Ambulatorio) Via Soardi 23 – Località Dagnente
<u>Epoca:</u>	XIX sec.
<u>Elementi di rilievo Architettonico:</u>	L'edificio, a pianta rettangolare, si sviluppa su tre livelli, di cui l'ultimo presumibilmente mansardato. Presenta una semplice cornice marcapiano e un piccolo pronao antistante sormontato da terrazzino. I prospetti sono lineari, caratterizzati da aperture regolari, prive di cornici.
<u>Stato di conservazione:</u>	MEDIO L'edificio presenta esfoliazione dello strato di tinta, scarsa manutenzione dei serramenti lignei e fenomeni contenuti di risalita capillare alla base delle murature, associati a lievi disgregazioni dell'intonaco e alla formazione di patine biologiche.

Foto 1.
Ex Municipio

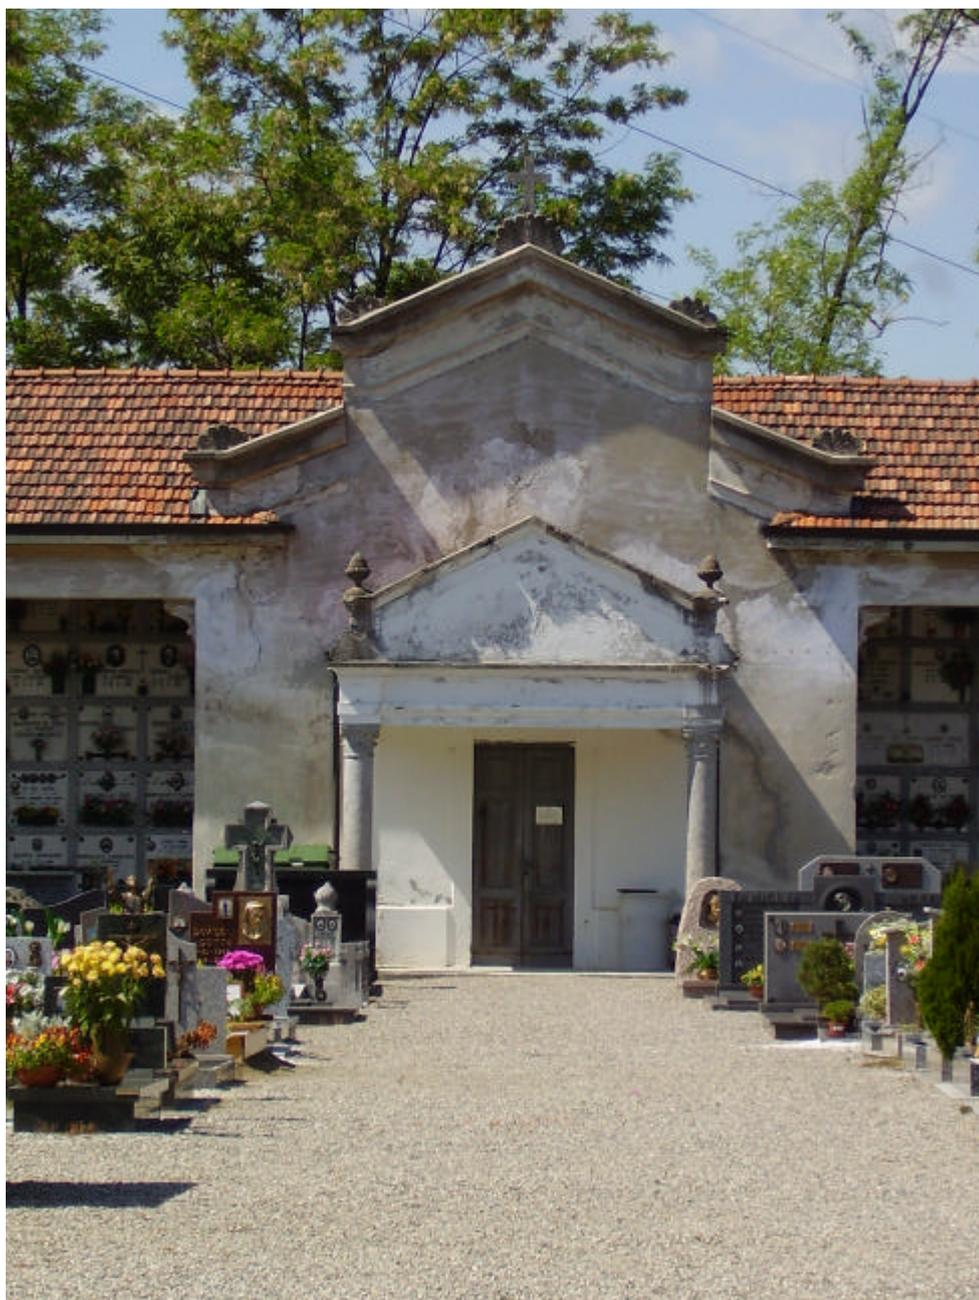
<u>Denominazione/indirizzo:</u>	CIMITERO DI MERCURAGO Via per Oleggio Castello – Località Mercurago
<u>Epoca:</u>	XIX sec.
<u>Elementi di rilievo Architettonico:</u>	Cappella funeraria con pronao di ingresso sormontato da frontone triangolare su colonne in granito. Alla facciata si articolano due ali di porticato sostenuto da colonne. La copertura ha struttura a padiglioni e manto in tegole marsigliesi.
<u>Stato di conservazione:</u>	MEDIOCRE Il pronao di accesso, la facciata e le ali laterali presentano importanti fenomeni di esfoliazione degli strati di tinta, spesso associati a rigonfiamento e distacco degli strati di intonaco, dovuti principalmente a fenomeni di infiltrazione delle acque meteoriche. Alla base delle murature si riscontrano patologie di degrado riconducibili a fenomeni di risalita capillare, quali rigonfiamento, distacco e disgregazione (anche profonda) degli intonaci, spesso associati a efflorescenze saline.

Foto 2.
Cappella e ali
laterali
porticate

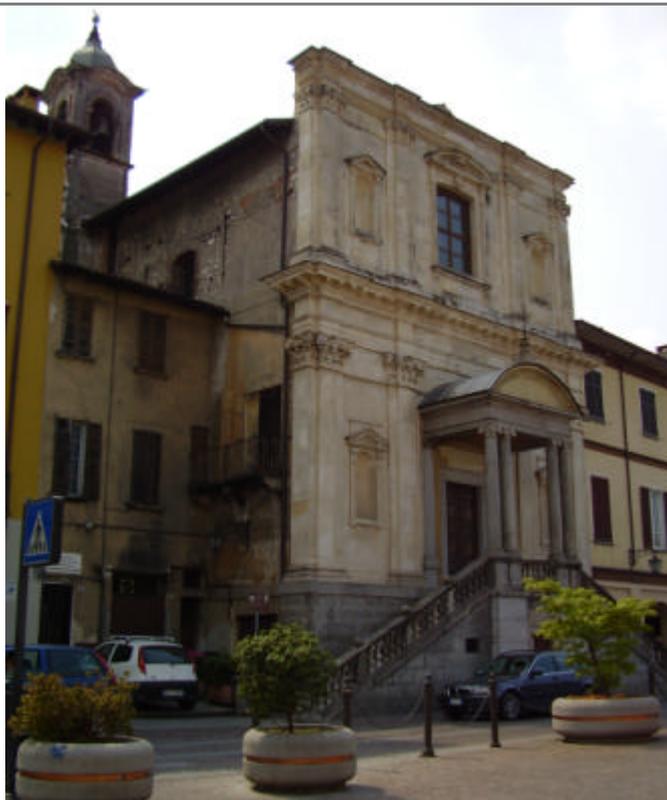
<u>Stato di conservazione:</u>	MEDIOCRE L'edificio si presenta in mediocre stato di conservazione, interessato da depositi superficiali coerenti/croste nere, macchie conseguenti al percolamento delle acque meteoriche, dilavamento ed erosione del rivestimento lapideo in pietra di Arona e scagliatura della balaustra in gneiss del Mottarone, a seguito dei fenomeni di gelo/disgelo.

Foto 1.
Inserimento
ambientale

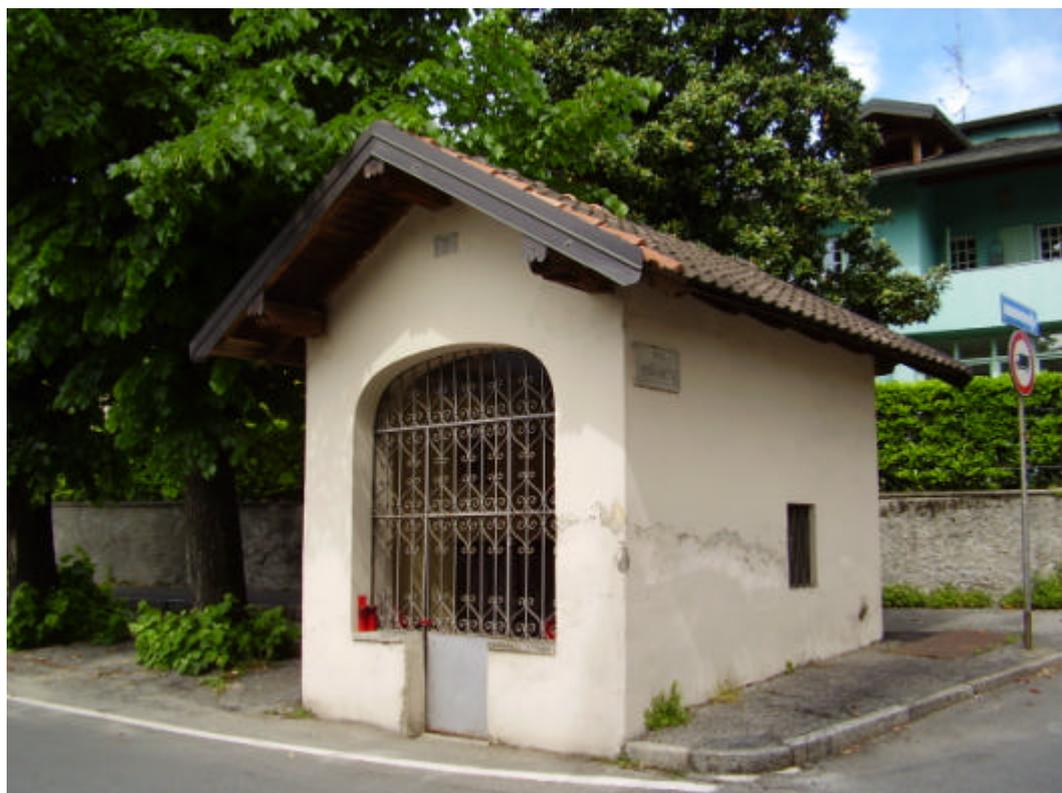
<u>Denominazione/indirizzo:</u>	CAPPELLA DELLA FAMIGLIA POLI Via Piave angolo via Vignetta
<u>Epoca:</u>	1908
<u>Elementi di rilievo Architettonico:</u>	Cappelletta votiva a pianta rettangolare, con apertura frontale archivoltata, chiusa da cancellata in ferro e bassi muretti. All'interno, sulla parete di fondo, affresco della Vergine Assunta, con Bambino. In facciata targa con nome dei fondatori e data di costruzione. La copertura ha struttura lignea a due falde e manto in coppi.
<u>Stato di conservazione:</u>	BUONO L'edicola si presenta in buono stato di conservazione, interessata da disgregazione ed efflorescenze saline legate a fenomeni di risalita capillare dell'umidità alla base delle murature.

Foto 1.
Inserimento
ambientale

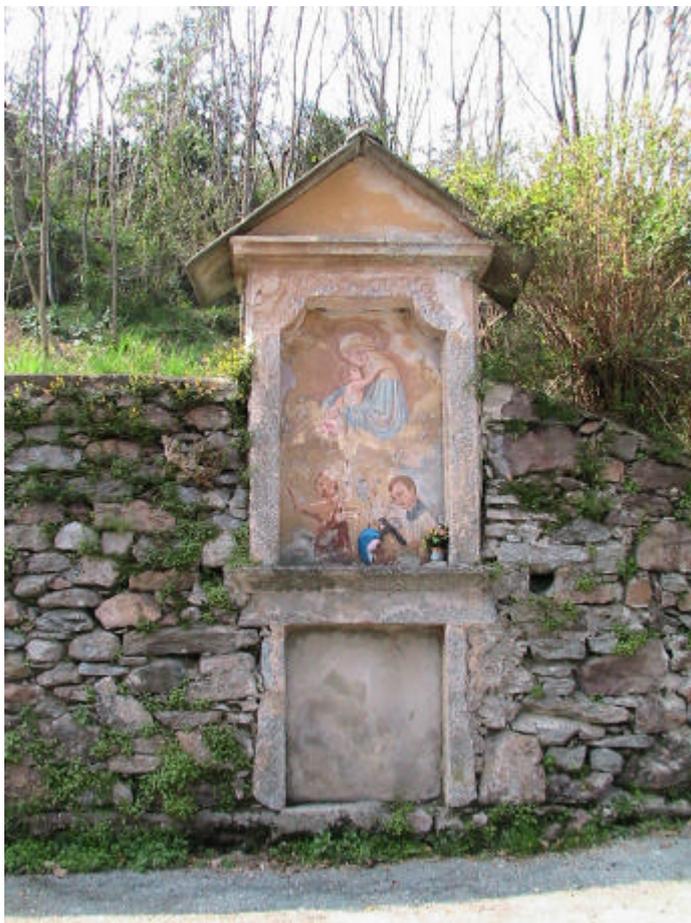
<u>Denominazione/indirizzo:</u>	EDICOLA Via di Sopra – Località Dagnente
<u>Epoca:</u>	XIX sec.
<u>Elementi di rilievo Architettonico:</u>	Edicola a pilone con timpano triangolare e architrave sagomato. Al centro è la Madonna con Bambino, in basso S. Giovanni Battista bambino e San Carlo Borromeo. Nello sfondato, in basso, la decorazione ad affresco è completamente perduta.
<u>Stato di conservazione:</u>	MEDIOCRE L'edicola si presenta in mediocre stato di conservazione in seguito al manifestarsi di patologie di degrado legate agli agenti atmosferici. Gli affreschi si presentano lacunosi e gli intonaci, in generale, sono soggetti a fenomeni di erosione superficiale, disgregazione localizzata e dilavamento.

Foto 1.
Edicola a pilone

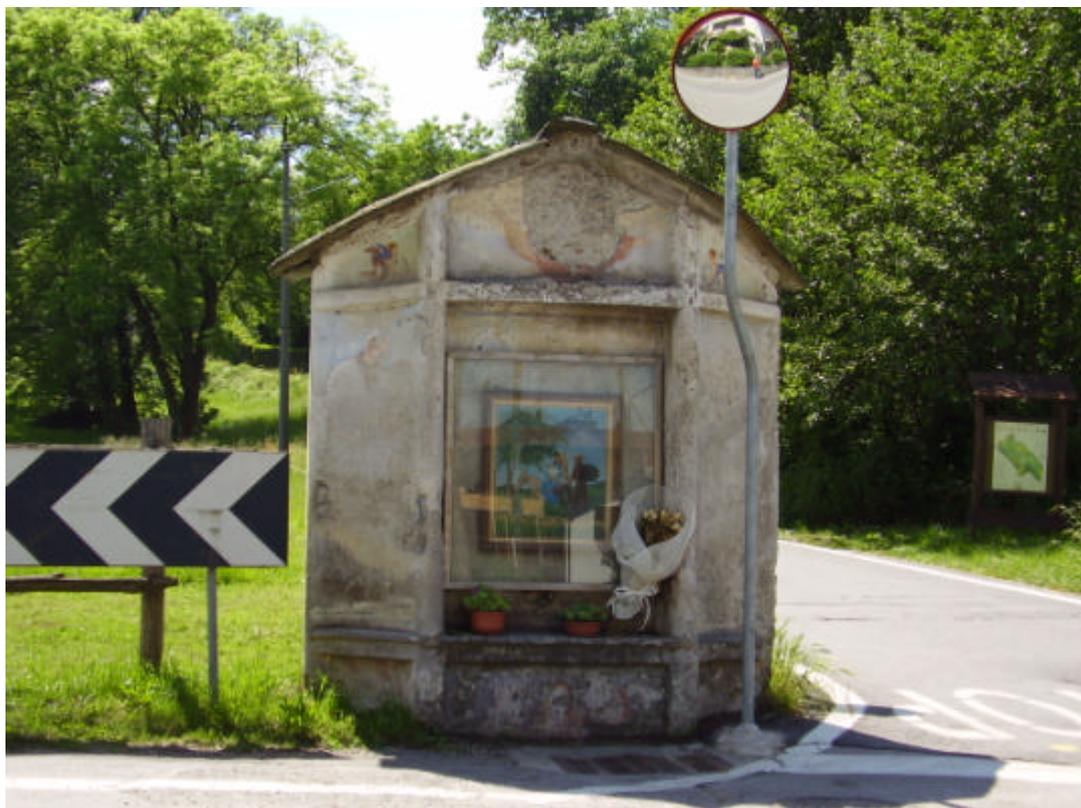
<u>Denominazione/indirizzo:</u>	EDICOLA DEVOZIONALE Via per Dormelletto angolo via Motto Carraio
<u>Epoca:</u>	???
<u>Elementi di rilievo Architettonico:</u>	Pilone votivo tripartito. L'affresco è perduto eccetto quello del timpano che conserva due braccia aperte di figura sacra. Ai lati putti con ghirlande. Recentemente è stato posto il quadro con la "Fuga in Egitto".
<u>Stato di conservazione:</u>	PESSIMO L'edicola si presenta in pessimo stato di conservazione in seguito al manifestarsi di patologie di degrado legate agli agenti atmosferici e all'umidità di risalita capillare alla base del manufatto. Gli affreschi si presentano lacunosi e gli intonaci, in generale, sono soggetti a fenomeni di disgregazione profonda, rigonfiamento e distacco, con perdita di ampie porzioni e messa in luce della tessitura muraria sottostante.

Foto 1.
Inserimento
ambientale

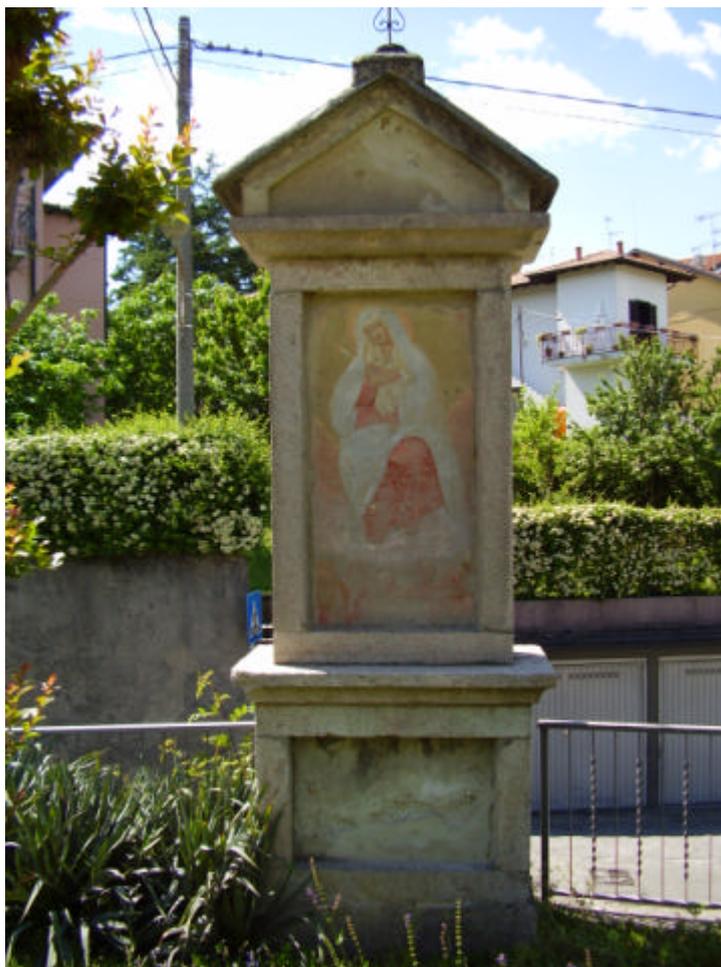
<u>Denominazione/indirizzo:</u>	EDICOLA DEVOZIONALE Via della Chiesa angolo via Dante Alighieri
<u>Epoca:</u>	XIX sec.
<u>Elementi di rilievo Architettonico:</u>	Pilone votivo realizzato prevalentemente da elementi lapidei, che riquadrano un affresco della Vergine.
<u>Stato di conservazione:</u>	MEDIO L'edicola si presenta in medio stato di conservazione in seguito al manifestarsi di patologie di degrado legate agli agenti atmosferici e all'umidità di risalita capillare alla base del manufatto. Gli affreschi si presentano lacunosi e gli intonaci, in generale, sono soggetti a fenomeni di erosione.

Foto 1.
Inserimento
ambientale

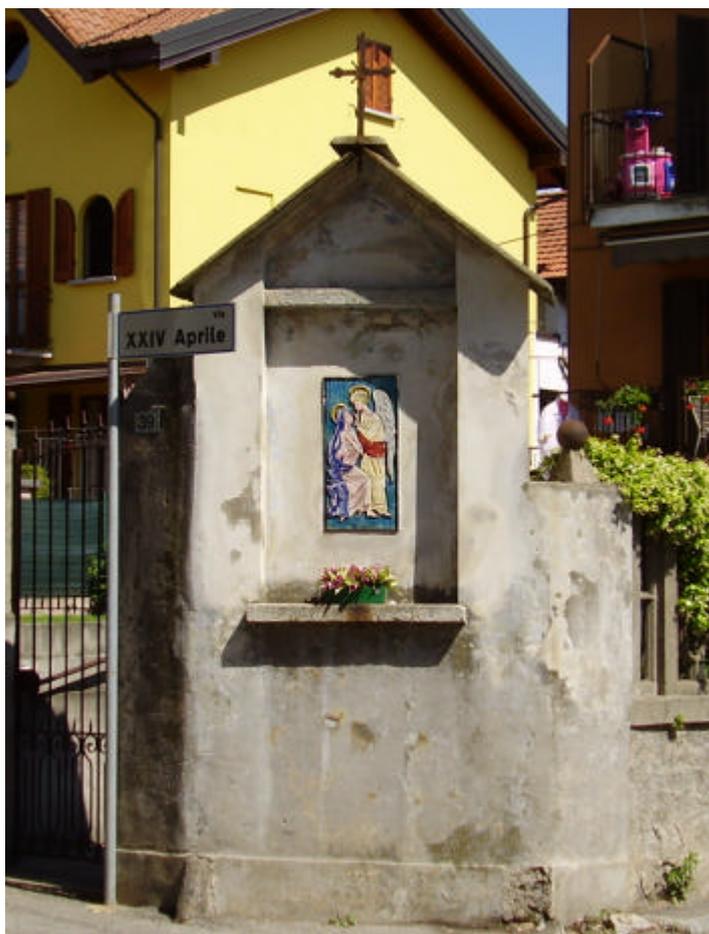
<u>Denominazione/indirizzo:</u>	EDICOLA DEVOZIONALE Via XXV Aprile angolo via Dante Alighieri
<u>Epoca:</u>	XIX – XX sec.
<u>Elementi di rilievo Architettonico:</u>	Pilone a edicola inglobato in una recinzione. Affresco originale perduto; ora è inserita una ceramica con "Annunciazione". Una palla di cannoncino, seicentesca, è conservata e riutilizzata come pinnacolino.
<u>Stato di conservazione:</u>	MEDIO L'edicola si presenta in medio stato di conservazione in seguito al manifestarsi di patologie di degrado legate agli agenti atmosferici e all'umidità di risalita capillare alla base del manufatto. Gli intonaci, in generale, sono soggetti a fenomeni di erosione/disgregazione e presentano patine biologiche.

Foto 1.
Inserimento
ambientale

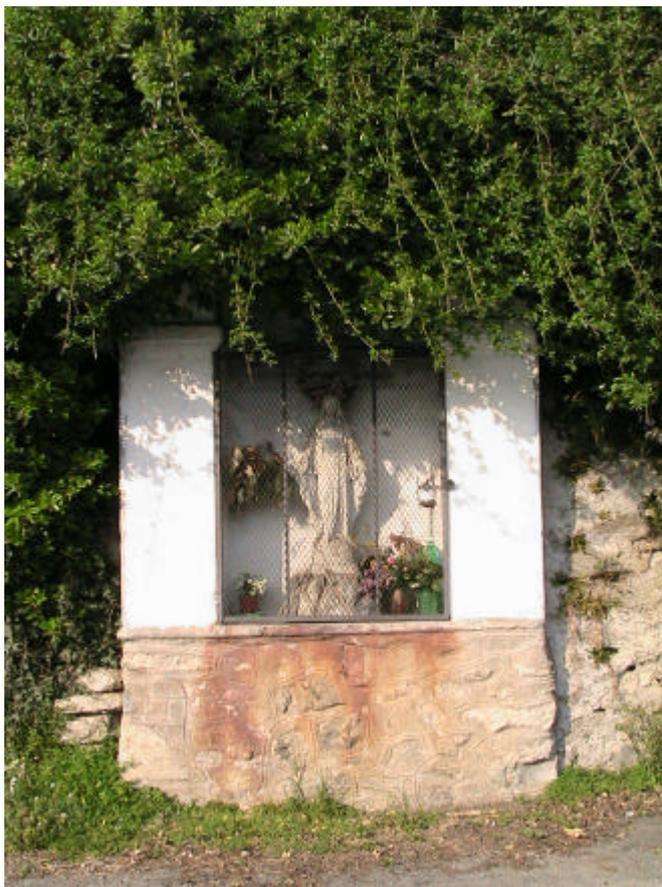
<u>Denominazione/indirizzo:</u>	EDICOLA Via Cima Motto – Località Montrigiasco
<u>Epoca:</u>	XIX sec.
<u>Elementi di rilievo Architettonico:</u>	Edicola a pilone votivo, con timpano triangolare e nicchia centrale contenete ciò che rimane dell'affresco originale, oggi sostituito da una statuetta della Madonna di Lourdes.
<u>Stato di conservazione:</u>	MEDIO L'edicola si presenta in medio stato di conservazione in seguito al manifestarsi di patologie di degrado legate agli agenti atmosferici L'affresco originale è ormai perduto e gli intonaci, in generale, sono soggetti a fenomeni di erosione e lieve disgregazione.

Foto 1.
Edicola a
pilone

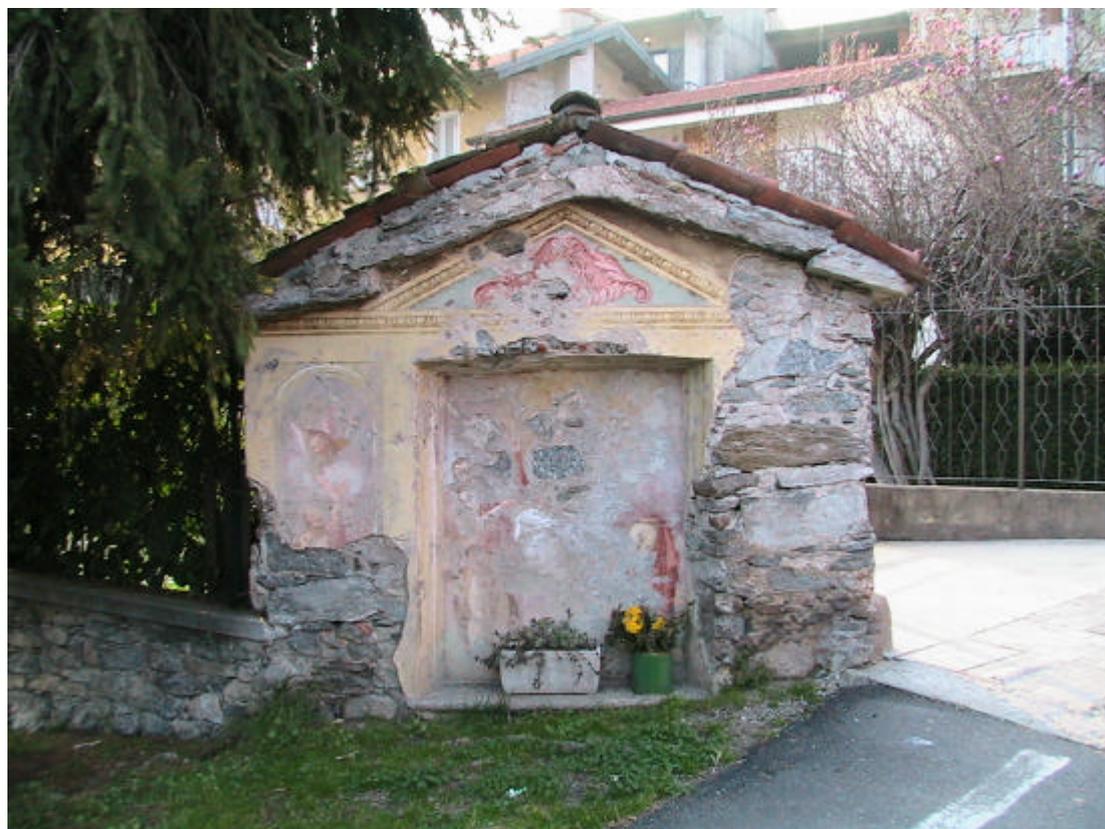
Foto 1.

<u>Denominazione/indirizzo:</u>	EDICOLA Via B. Baglioni – Località Montrigiasco
<u>Epoca:</u>	1846
<u>Elementi di rilievo Architettonico:</u>	Edicola a pilone con nicchia centrale affrescata: Madonna (?), di cui si vede solo un braccio, S. Giovanni Battista e S. Giovanni decollato. Nel cartiglio del timpano: “1846 Giovanni P.....cini”; Sotto al decollato: “(...)atista”; Sul piedritto: Angelo che accoglie in cielo un uomo.
<u>Stato di conservazione:</u>	PESSIMO L’edicola si presenta in pessimo stato di conservazione in seguito al manifestarsi di patologie di degrado legate agli agenti atmosferici e all’umidità di risalita capillare alla base del manufatto. Gli affreschi si presentano lacunosi e gli intonaci, in generale, sono soggetti a fenomeni di rigonfiamento e distacco, con perdita di ampie porzioni e messa in luce della tessitura muraria sottostante.

Edicola a pilone –
Inserimento ambientale

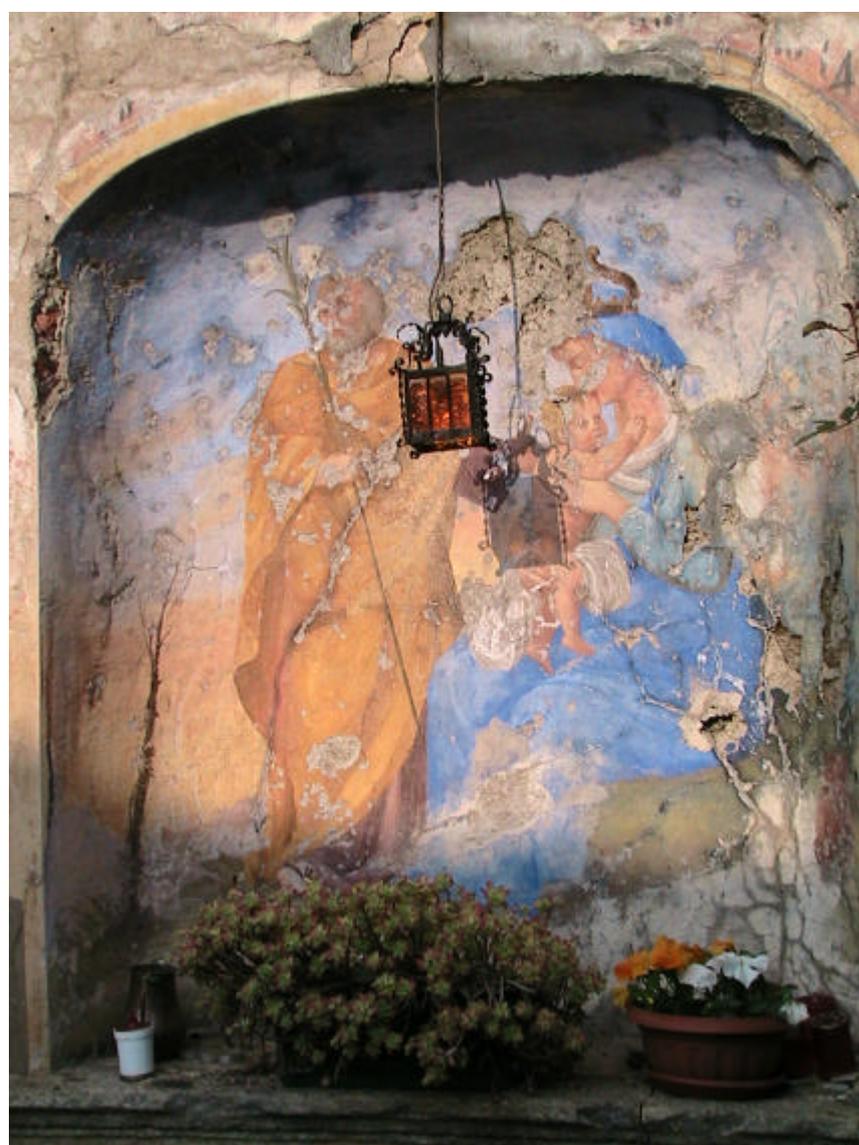
<u>Denominazione/indirizzo:</u>	EDICOLA Via Gaudenzio Ferrari presso civico 6 – Località Montrigiasco
<u>Epoca:</u>	1874
<u>Elementi di rilievo Architettonico:</u>	Edicola a pilone con copertura a timpano in lastre di pietra su mensole lapidee sagomate. Nicchia centrale con affresco dedicato alla Sacra Famiglia.
<u>Stato di conservazione:</u>	MEDIOCRE L'edicola si presenta in mediocre stato di conservazione in seguito al manifestarsi di patologie di degrado legate agli agenti atmosferici e alla forte umidità di risalita capillare alla base del manufatto. Gli affreschi si presentano lacunosi e gli intonaci, in generale, sono soggetti a fenomeni di erosione, rigonfiamento e distacco, disgregazione profonda e dilavamento.

Foto 3.
Edicola a
pilone –
Dettaglio
affreschi
