ARONA

VARIANTE GENERALE

**Elementi di valore storico architettonico  
Schede edifici rurali, industriali,  
fortificazioni, monumenti ed opere  
ingegneria civile**

# Q3c

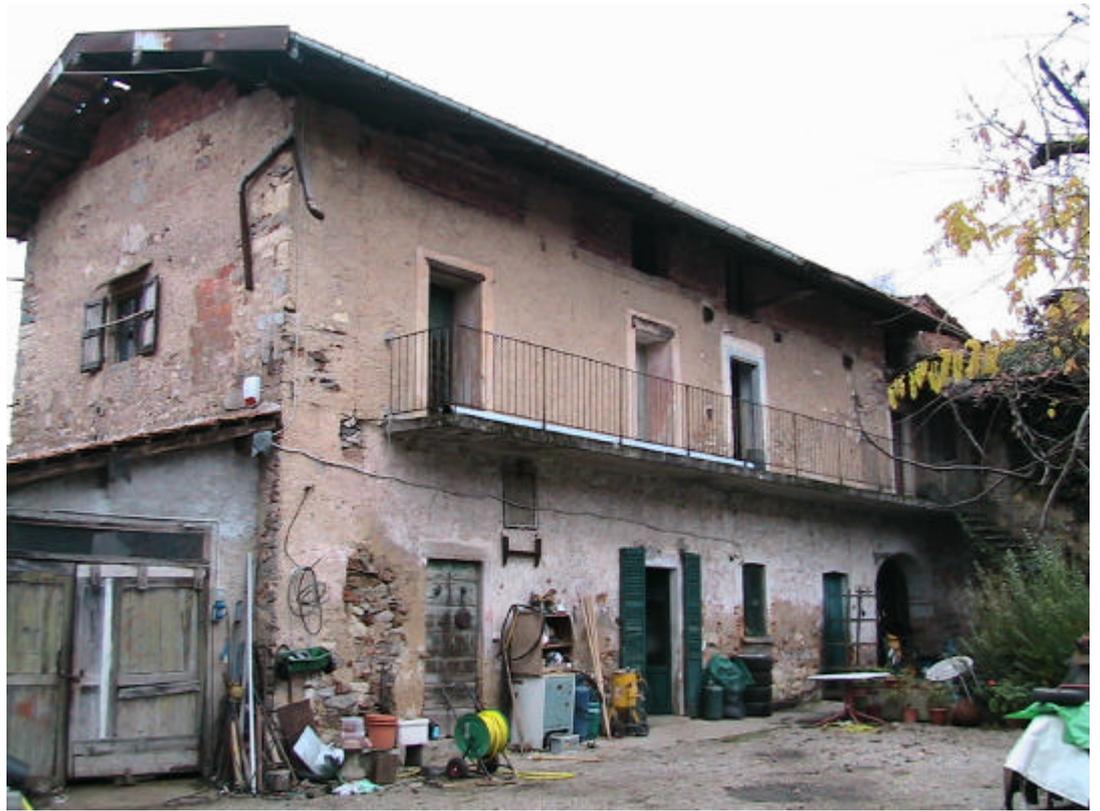
<u>Stato di conservazione:</u>	<b>PESSIMO</b> L'edificio si presenta in pessimo stato di conservazione, in particolare per quanto riguarda il corpo di fabbrica più antico che versa in stato di abbandono, caratterizzato dal crollo parziale delle coperture e da ingenti fenomeni di risalita capillare che sono causa di disgregazioni profonde dell'intonaco e della polverizzazione delle porzioni di muratura realizzate in laterizio. Il corpo di fabbrica lungo via Belvedere si presenta invece in mediocre stato di conservazione, interessato da fenomeni di disgregazione degli intonaci, associati ad efflorescenze saline in corrispondenza della base delle murature. Si segnala inoltre lo stato precario del sistema di allontanamento delle acque meteoriche e delle converse dei camini, che sono causa di percolamento ed erosione degli intonaci, con localizzati rigonfiamenti e distacchi.

Foto 2.  
Prospetto  
ovest verso il  
cortile interno

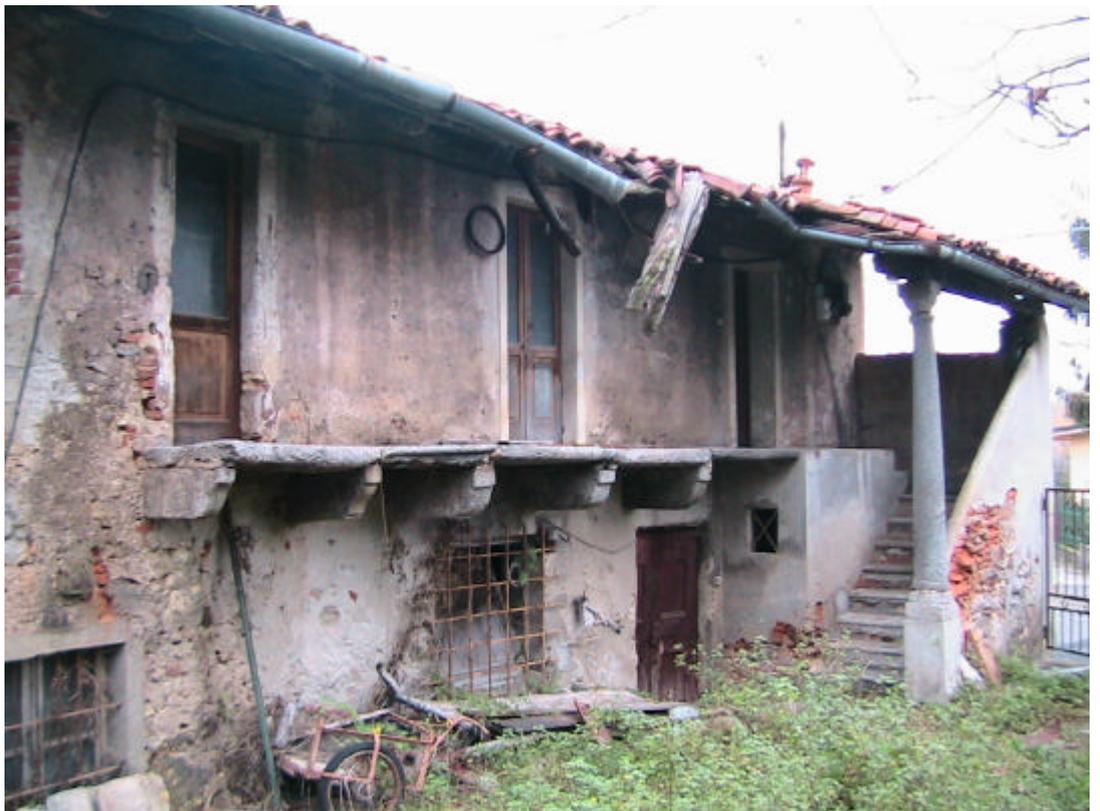
Foto 3.  
Prospetto sud  
- corpo antico  
con elementi  
lapidei di  
recupero

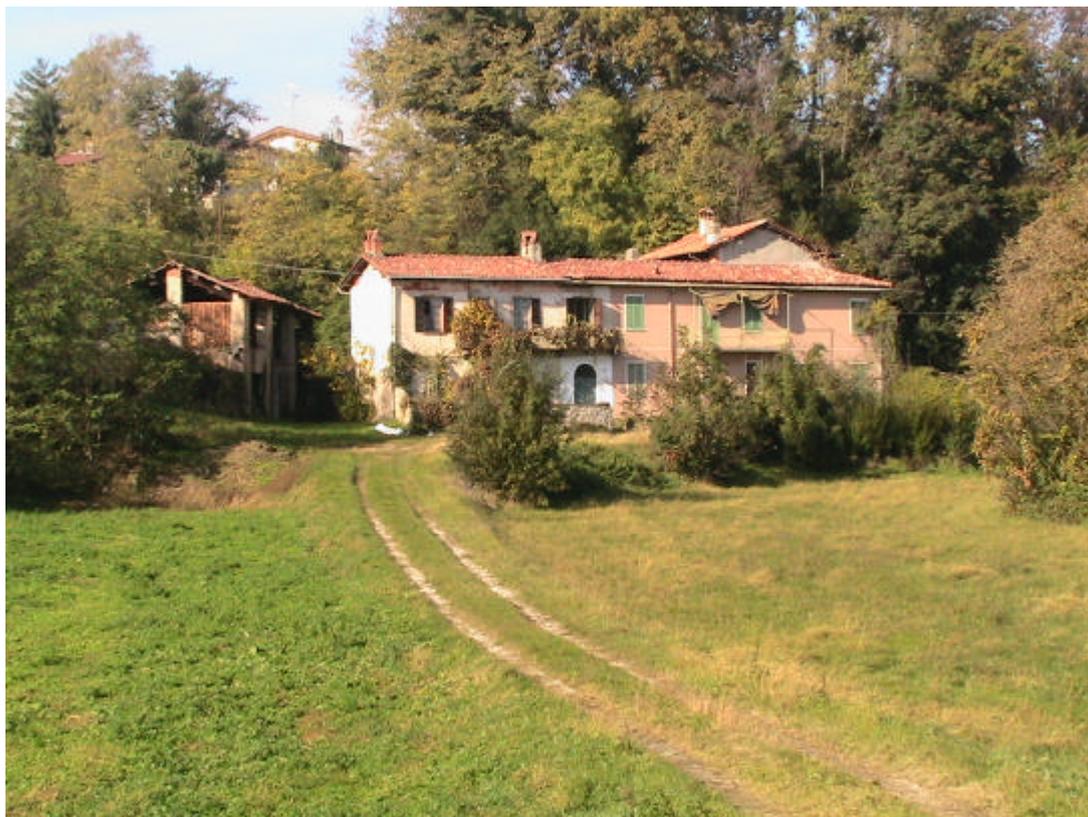
Foto 1.  
Inserimento  
ambientale

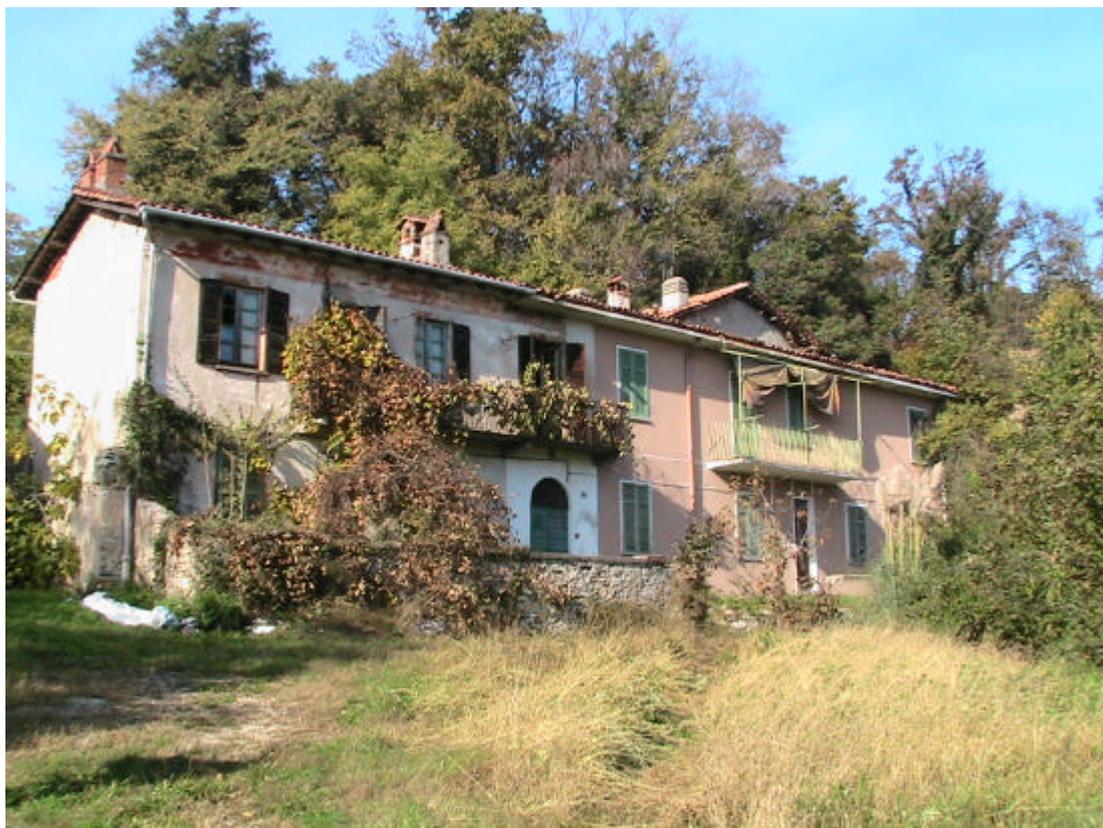
Foto 2.  
Prospetto  
est corpo  
principale

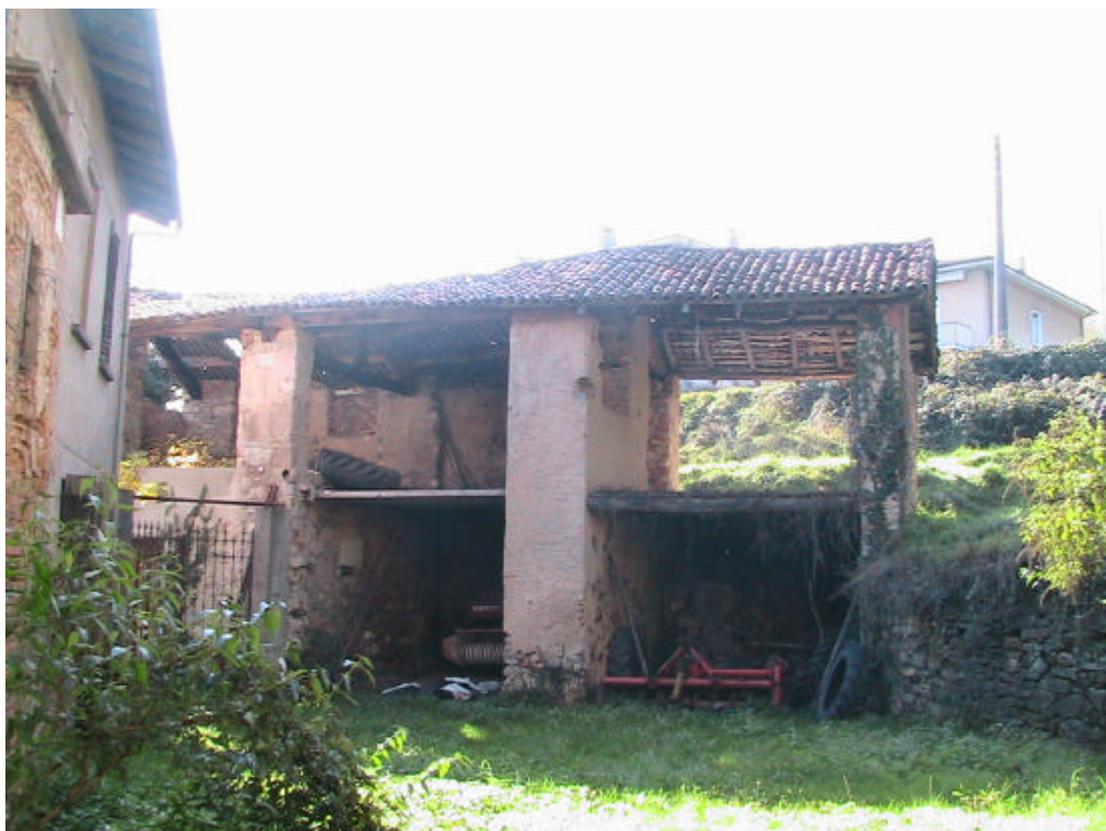
Foto 3.  
Fienile su  
due livelli

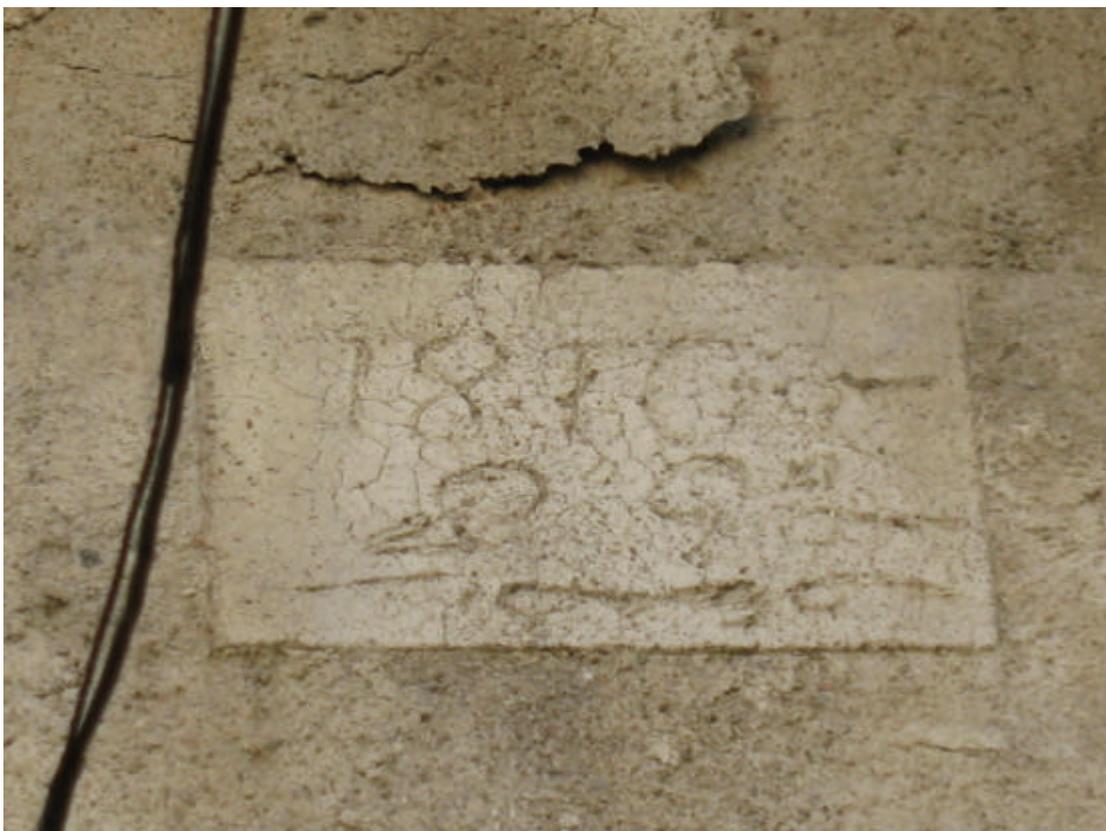
Foto 4.  
Dettaglio  
del fienile -  
cartella con  
datazione  
"1870"

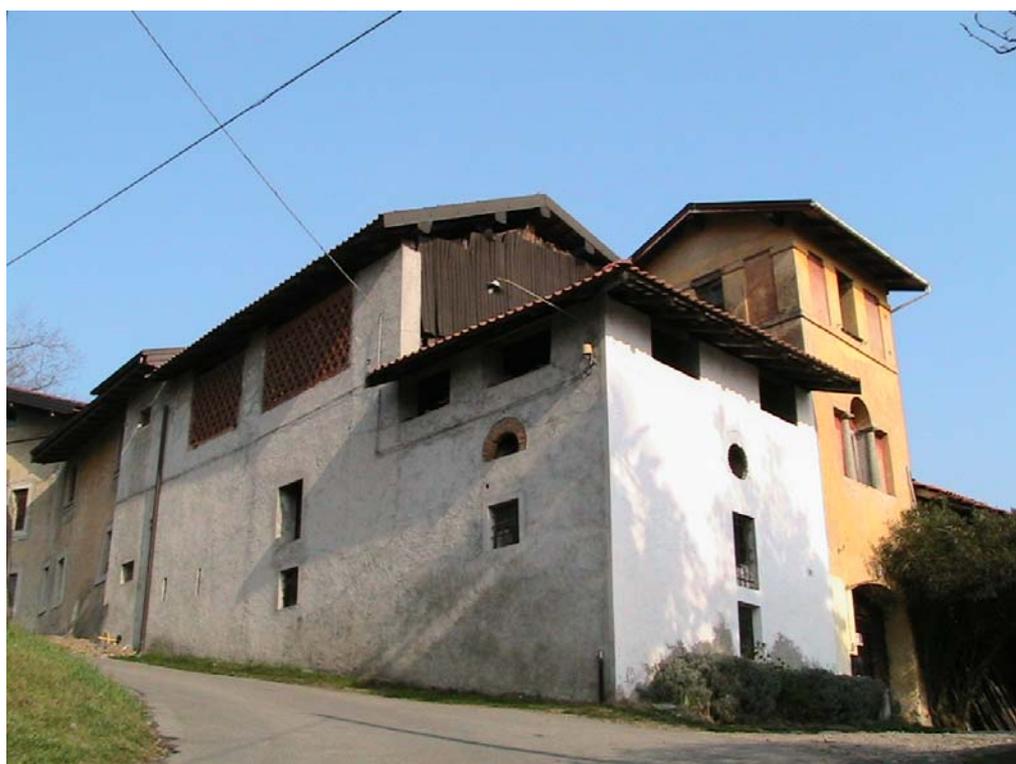
<u>Stato di conservazione:</u>	MEDIO Il complesso si presenta in medio stato di conservazione, interessato da fenomeni contenuti di risalita capillare, associati ad esfoliazione degli strati di tinta, rigonfiamento dell'intonaco e disgregazione superficiale. Per quanto riguarda la torre si riscontrano patologie legate all'esposizione agli agenti atmosferici ed al percolamento delle acque meteoriche, in particolare gli intonaci e lo strato di tinta si presentano erosi. Mancano alcuni serramenti.

Foto 1.  
Cascina  
Pianale –  
Torre  
colombaia  
e corpo  
antico

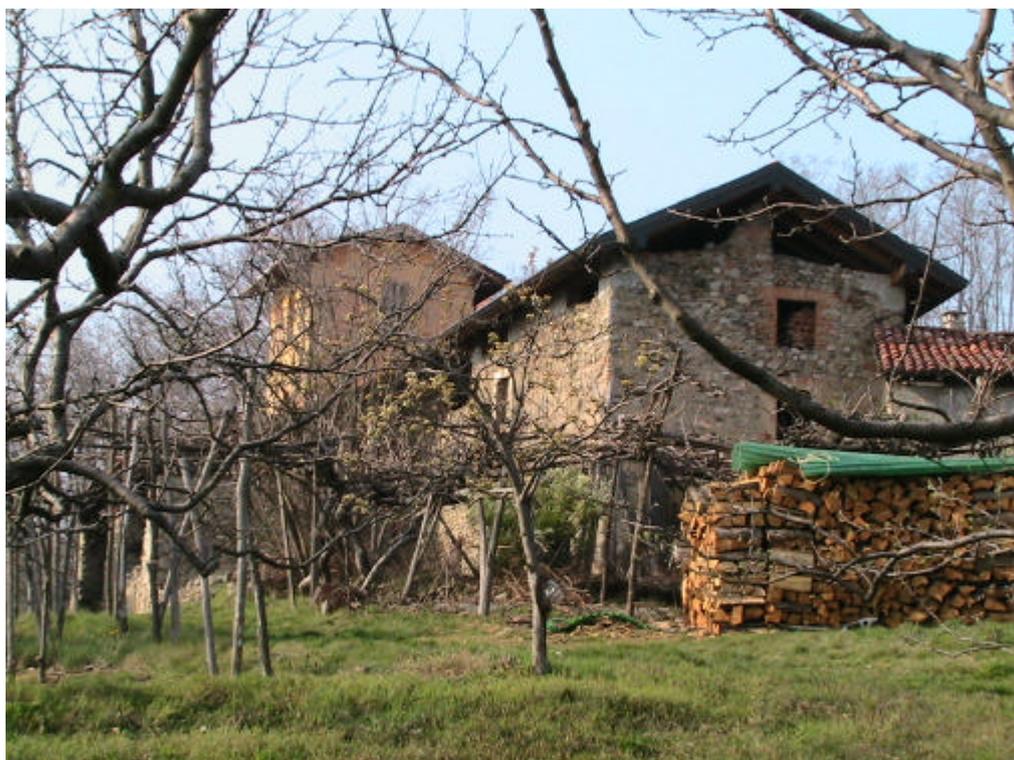
Foto 2.  
Cascina  
Pianale –  
Corpo  
rustico del  
XIX sec.

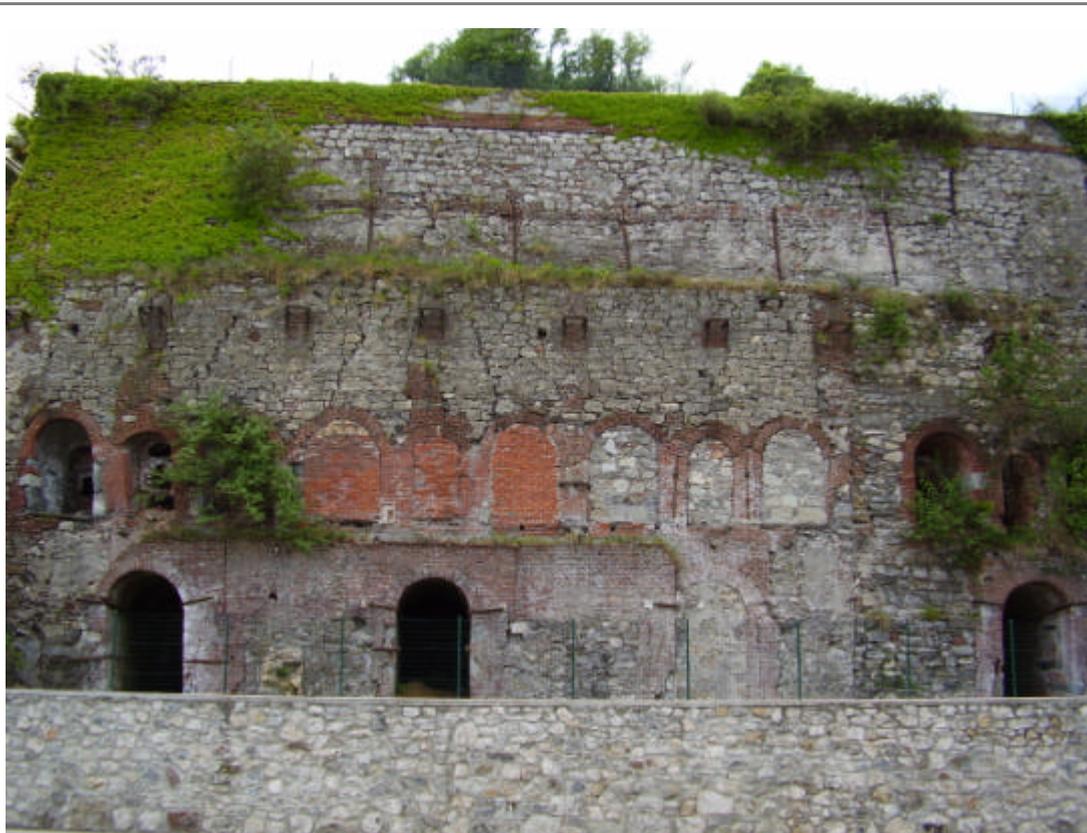
<u>Denominazione/indirizzo:</u>	EX FORNACE DELLA CAVA FOGLIOTTI Via Sempione
<u>Epoca:</u>	XVI sec. Attestata nel 1524 ex proprietà Borromeo.
<u>Elementi di rilievo Architettonico:</u>	Rimangono la torre ciminiera in cotto, con beccatelli di coronamento, e il muraglione con le bocche del forno della fornace da calce.
<u>Stato di conservazione:</u>	PESSIMO Il complesso versa in stato di abbandono e si presenta in pessimo stato di conservazione. Presenza di vegetazione infestante, patine biologiche, disgregazione della malta di corpo, polverizzazione dei laterizi costituenti la ciminiera e lesioni legate ai movimenti del terreno, ai danni del muraglione delle bocche da fomo.

Foto 1.  
Inserimento  
ambientale -  
muraglione

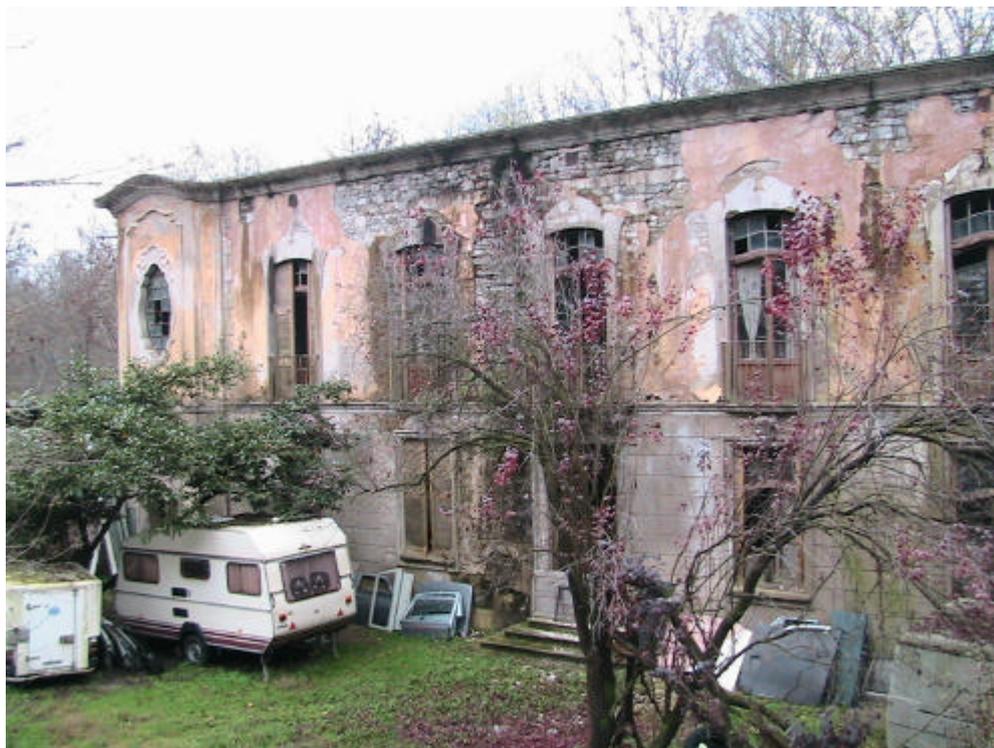
<u>Stato di conservazione:</u>	<b>PESSIMO</b> Il complesso industriale presenta un eterogeneo livello di degrado che deve condurre a diversi livelli di intervento. La palazzina degli uffici, in mediocre stato di conservazione, presenta rigonfiamento e distacco degli intonaci, erosione della finitura a calce di colore rosa acceso, rigonfiamento e danni localizzati per quanto riguarda i serramenti. La muratura, prevalentemente in blocchi di pietra, sembra in buono stato di conservazione, ma non è stato possibile valutare eventuali danni alle strutture orizzontali e alla copertura. Lo stabilimento è in pessimo stato di conservazione. Il parziale crollo della copertura e le ingenti infiltrazioni delle acque meteoriche protratte negli anni hanno condotto la struttura ad un precario equilibrio statico. Le murature si presentano fortemente disgregate con rigonfiamento e distacco degli intonaci e polverizzazione spinta della muratura in laterizio. I voltini dei solai presentano crolli parziali e la struttura puntiforme in ghisa è soggetta a ingenti fenomeni di ossidazione che ne compromettono la resistenza

Foto 1.  
Palazzina liberty  
– Inserimento  
urbano

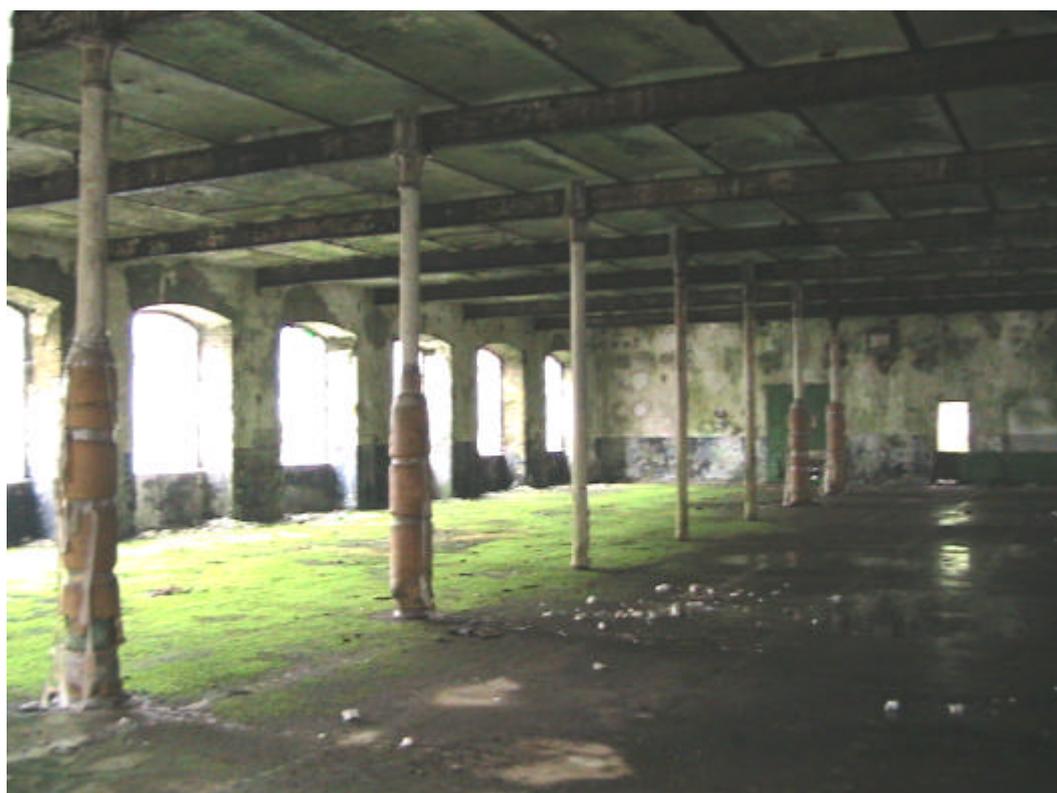
Foto 3.  
Dettaglio della  
struttura  
puntiforme in  
ghisa

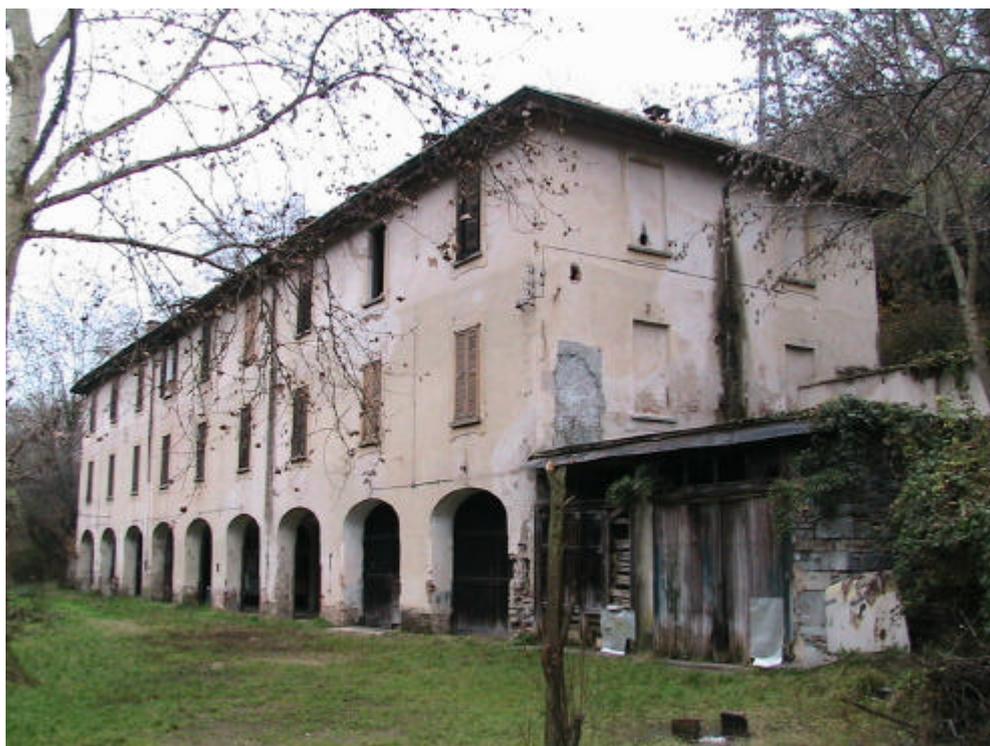
<u>Stato di conservazione:</u>	MEDIOCRE L'edificio si presenta in mediocre stato di conservazione: le murature, a tessitura mista di pietra e laterizio, sono soggette a fenomeni di risalita capillare alla base, associata a rigonfiamento e distacco degli strati di intonaco. La parete nord, a contatto diretto con il terreno, presenta i maggiori fenomeni di degrado. Ai piani superiori gli intonaci si presentano dilavati e soggetti a lievi fenomeni di erosione, legata alla scarsa manutenzione del sistema di allontanamento delle acque.

Foto 1.  
Case  
operaie

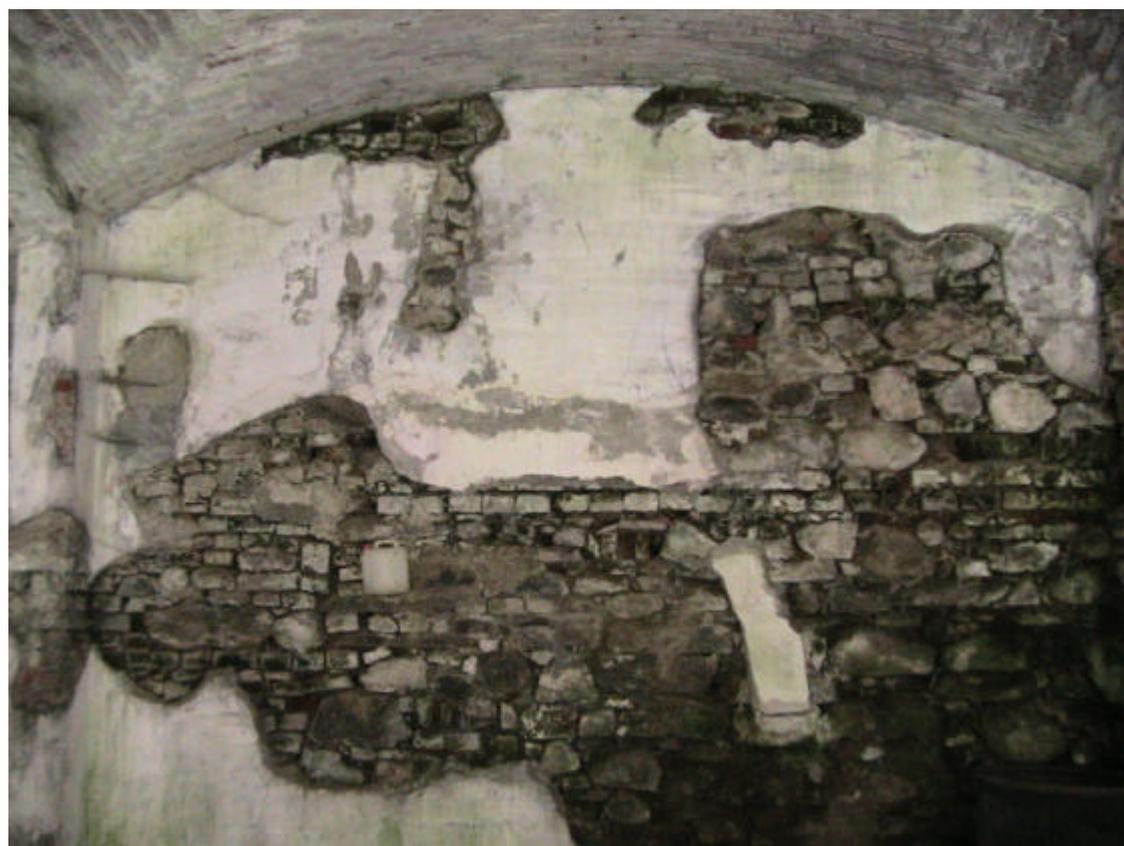
Foto 3.  
Muratura a  
piano terra  
in pietrame  
misto

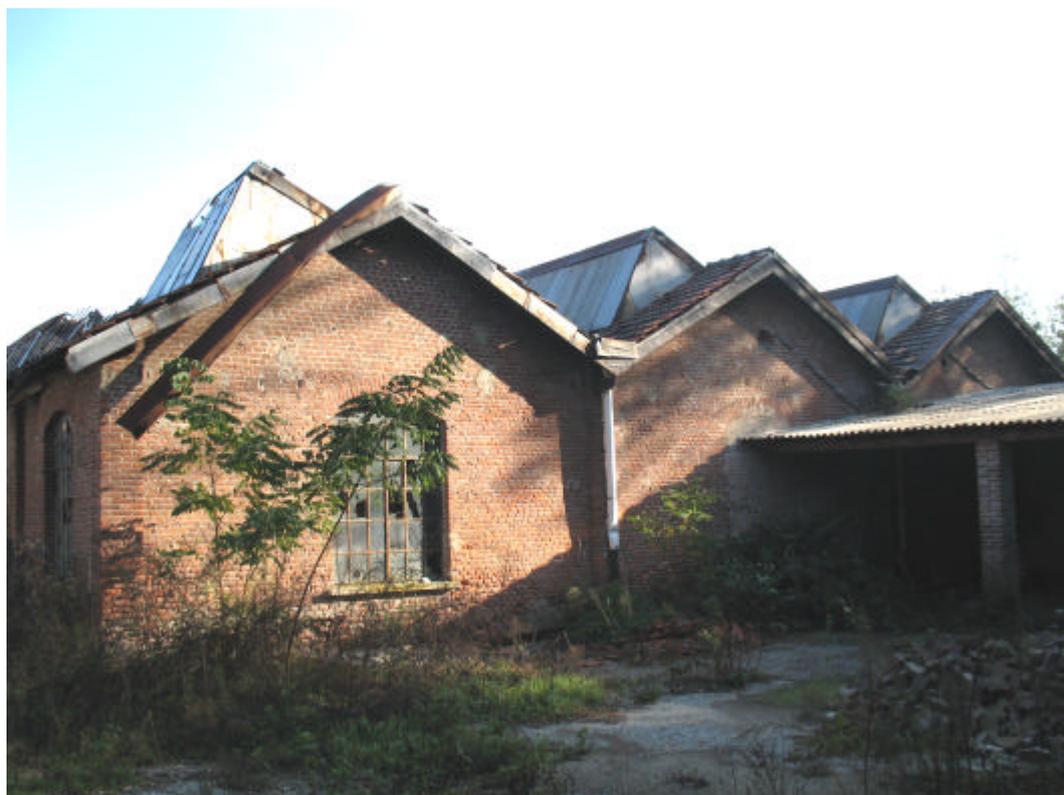
<u>Stato di conservazione:</u>	<b>MEDIOCRE</b> L'edificio si presenta, nel complesso, in mediocre stato di conservazione. Occorre distinguere tra le patologie lievi che interessano le murature in laterizio, e i più gravi fenomeni di crollo che coinvolgono parte delle coperture. Le murature sono soggette a fenomeni di erosione e di localizzate disgregazioni, legate al precario sistema di allontanamento delle acque. La copertura a shed, poggiante su putrelle e colonnine in ghisa, risulta parzialmente crollata a seguito di fenomeni di marcescenza dell'orditura lignea (infiltrazioni) e le attuali condizioni di pericolo strutturale minacciano di coinvolgere ulteriori campate. I serramenti a telaio metallico sono interessati da fenomeni di ossidazione che talvolta ne inficiano la funzionalità, in particolare per quanto riguarda la falda degli shed.

Foto 2.  
Stabilimento  
con copertura  
a shed

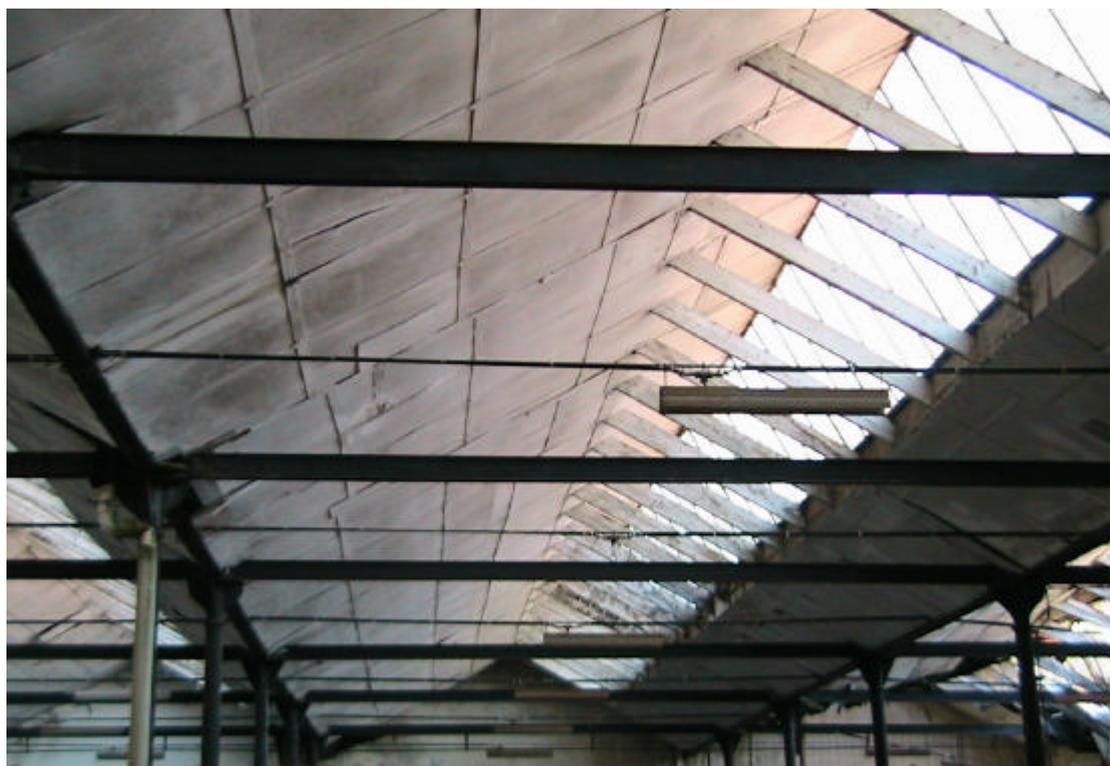
Foto 3.  
Copertura a  
shed  
triangolari

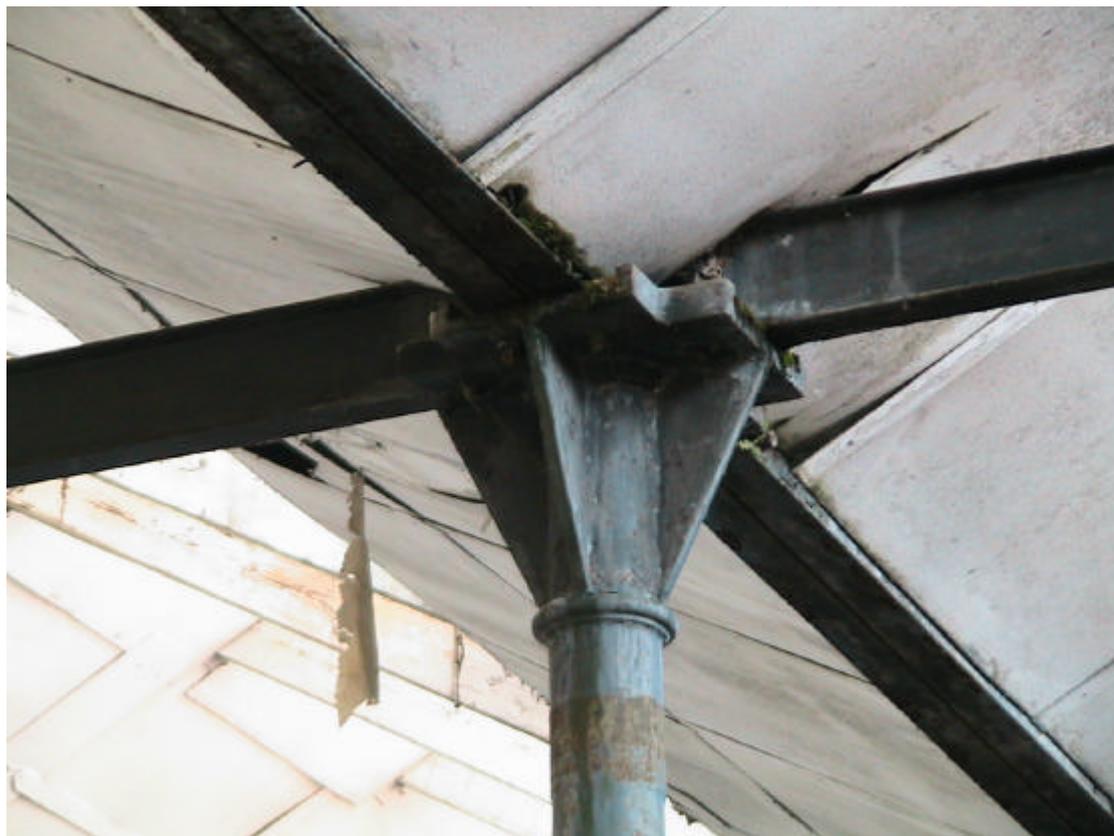
Foto 4.  
Struttura  
puntiforme in  
ghisa

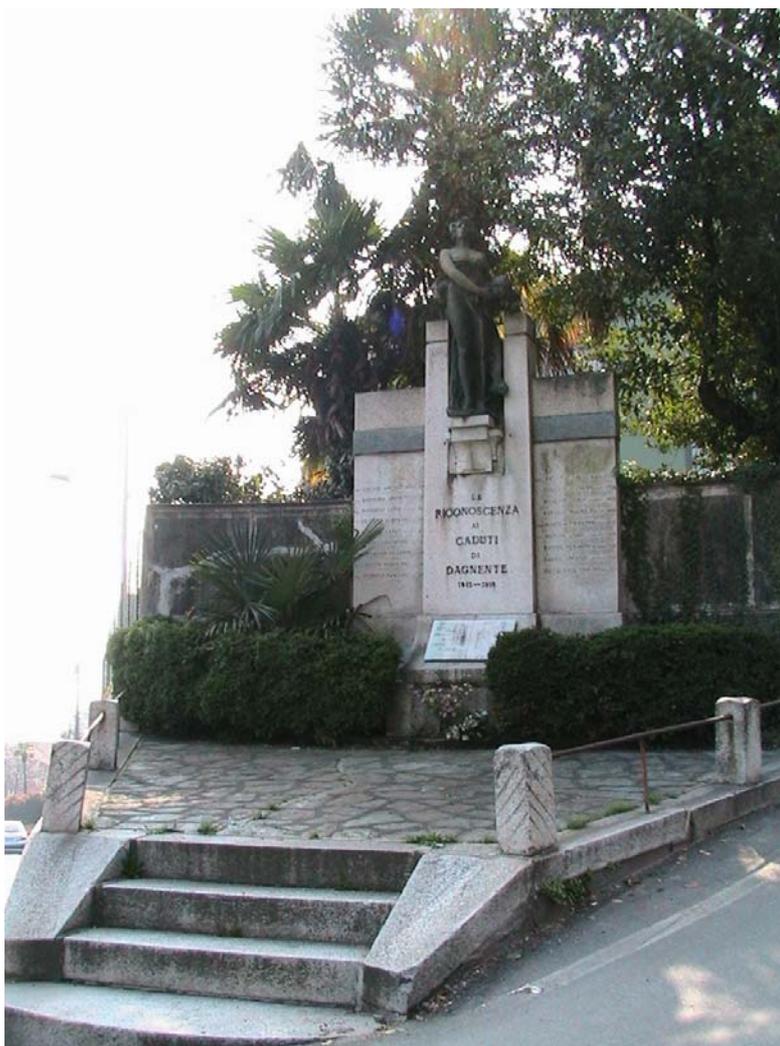
<u>Denominazione/indirizzo:</u>	MONUMENTO AI CADUTI Via Verbano/ang. Via Soardi - Località Dagnente
<u>Epoca:</u>	XX sec.
<u>Elementi di rilievo Architettonico:</u>	Monumento lapideo, realizzato in granito locale, con scultura antropomorfa in bronzo. Iscrizione sulla scultura bronzea: “ROSSI FECE NOVARA/ FONDERIA L. CARNELLI – MILANO”.
<u>Stato di conservazione:</u>	BUONO Il Monumento si presenta in buono stato di conservazione, interessato da lievi fenomeni di deposito superficiale, patina biologica, e macchie da deposito e percolamento, legate all'ossidazione degli elementi bronzei.

Foto 1.  
Monumento ai Caduti

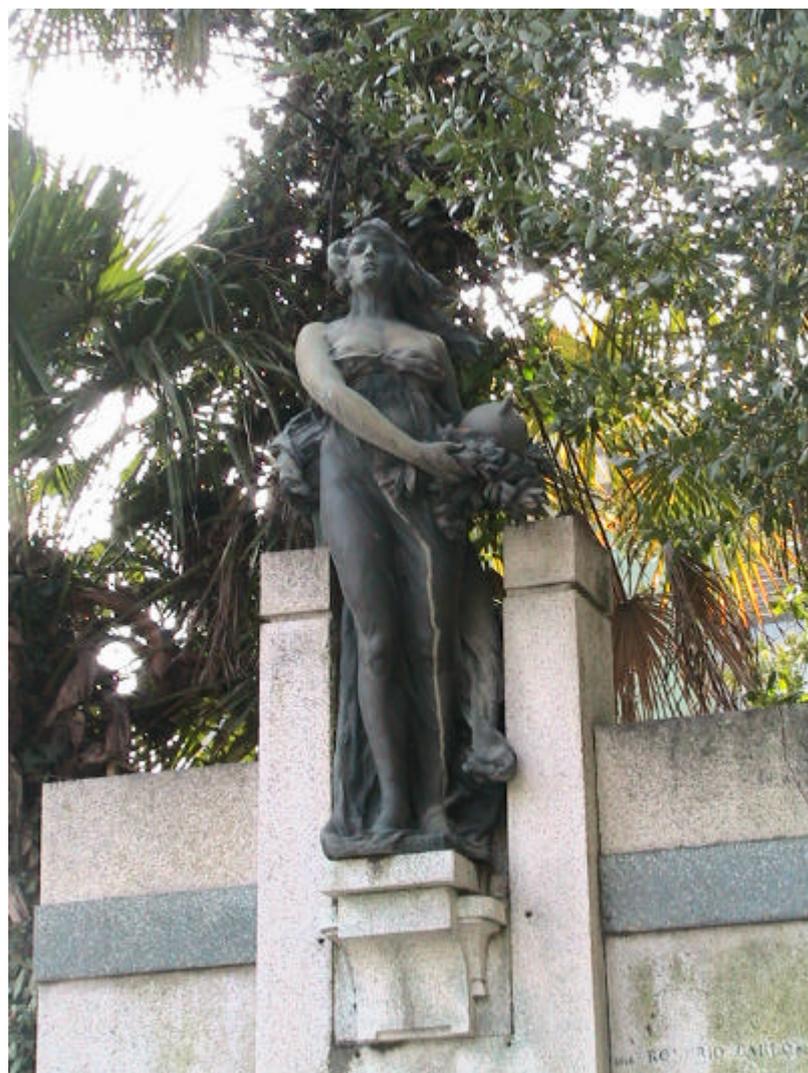
Foto 2.  
Dettaglio della scultura  
bronzea

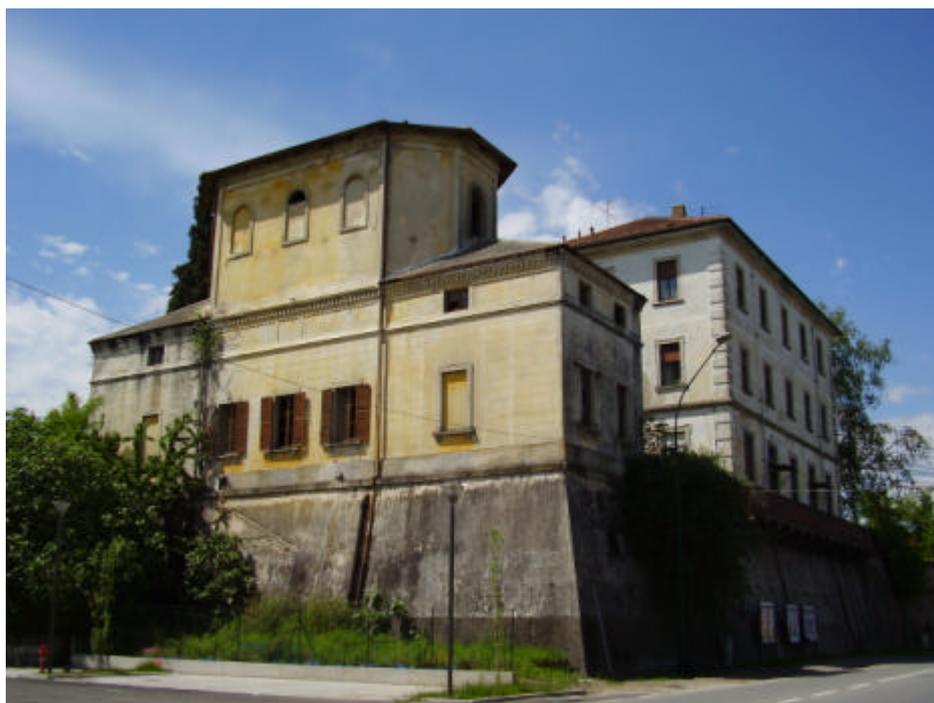
<u>Stato di conservazione:</u>	MEDIOCRE L'edificio si presenta in mediocre stato di conservazione, interessato da patologie legate alla mancanza di manutenzione e all'azione degli agenti atmosferici: esfoliazione/erosione degli strati di tinta, localizzate disgregazioni in corrispondenza di fenomeni di infiltrazione, vegetazione infestante e lesioni derivanti dalle vibrazioni legate alla circolazione dei treni nelle immediate vicinanze.

Foto 1.  
Inserimento  
ambientale

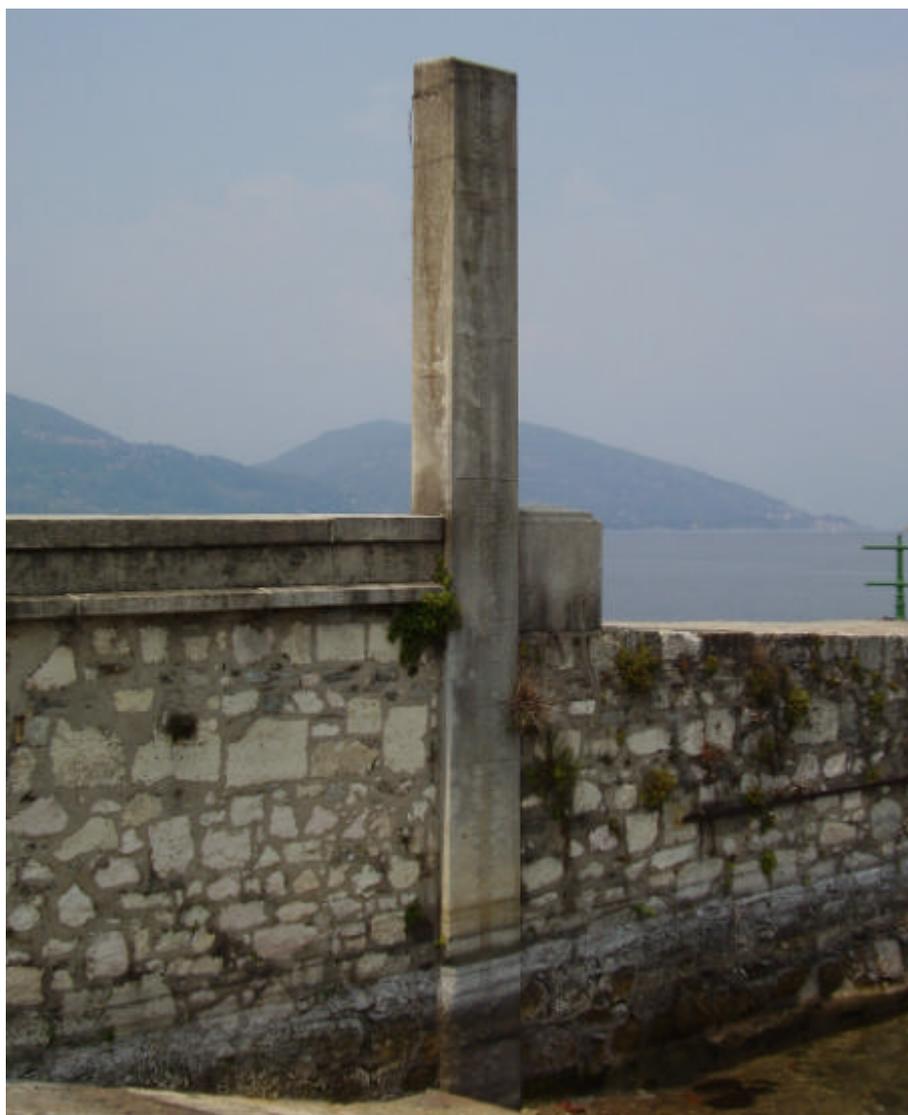
<u>Denominazione/indirizzo:</u>	IDROMETRO Piazza del Popolo
<u>Epoca:</u>	XIX sec.
<u>Elementi di rilievo Architettonico:</u>	Colonna graduata in granito locale
<u>Stato di conservazione:</u>	BUONO Deposito superficiale, efflorescenze saline nella zona di bagnamento, macchie derivate da percolamento delle acque meteoriche e patine biologiche.

Foto 1.  
Inserimento  
ambientale
