SCHEDA PATRIMONIALE N. 8

La presente relazione di stima riguarda il seguente immobile:

Alloggio ubicato all'interno di immobile sito in via G.Cadorna,38 identificato al N.C.E.U. al fg. 30 - mapp. 65 - sub. 7 piano primo

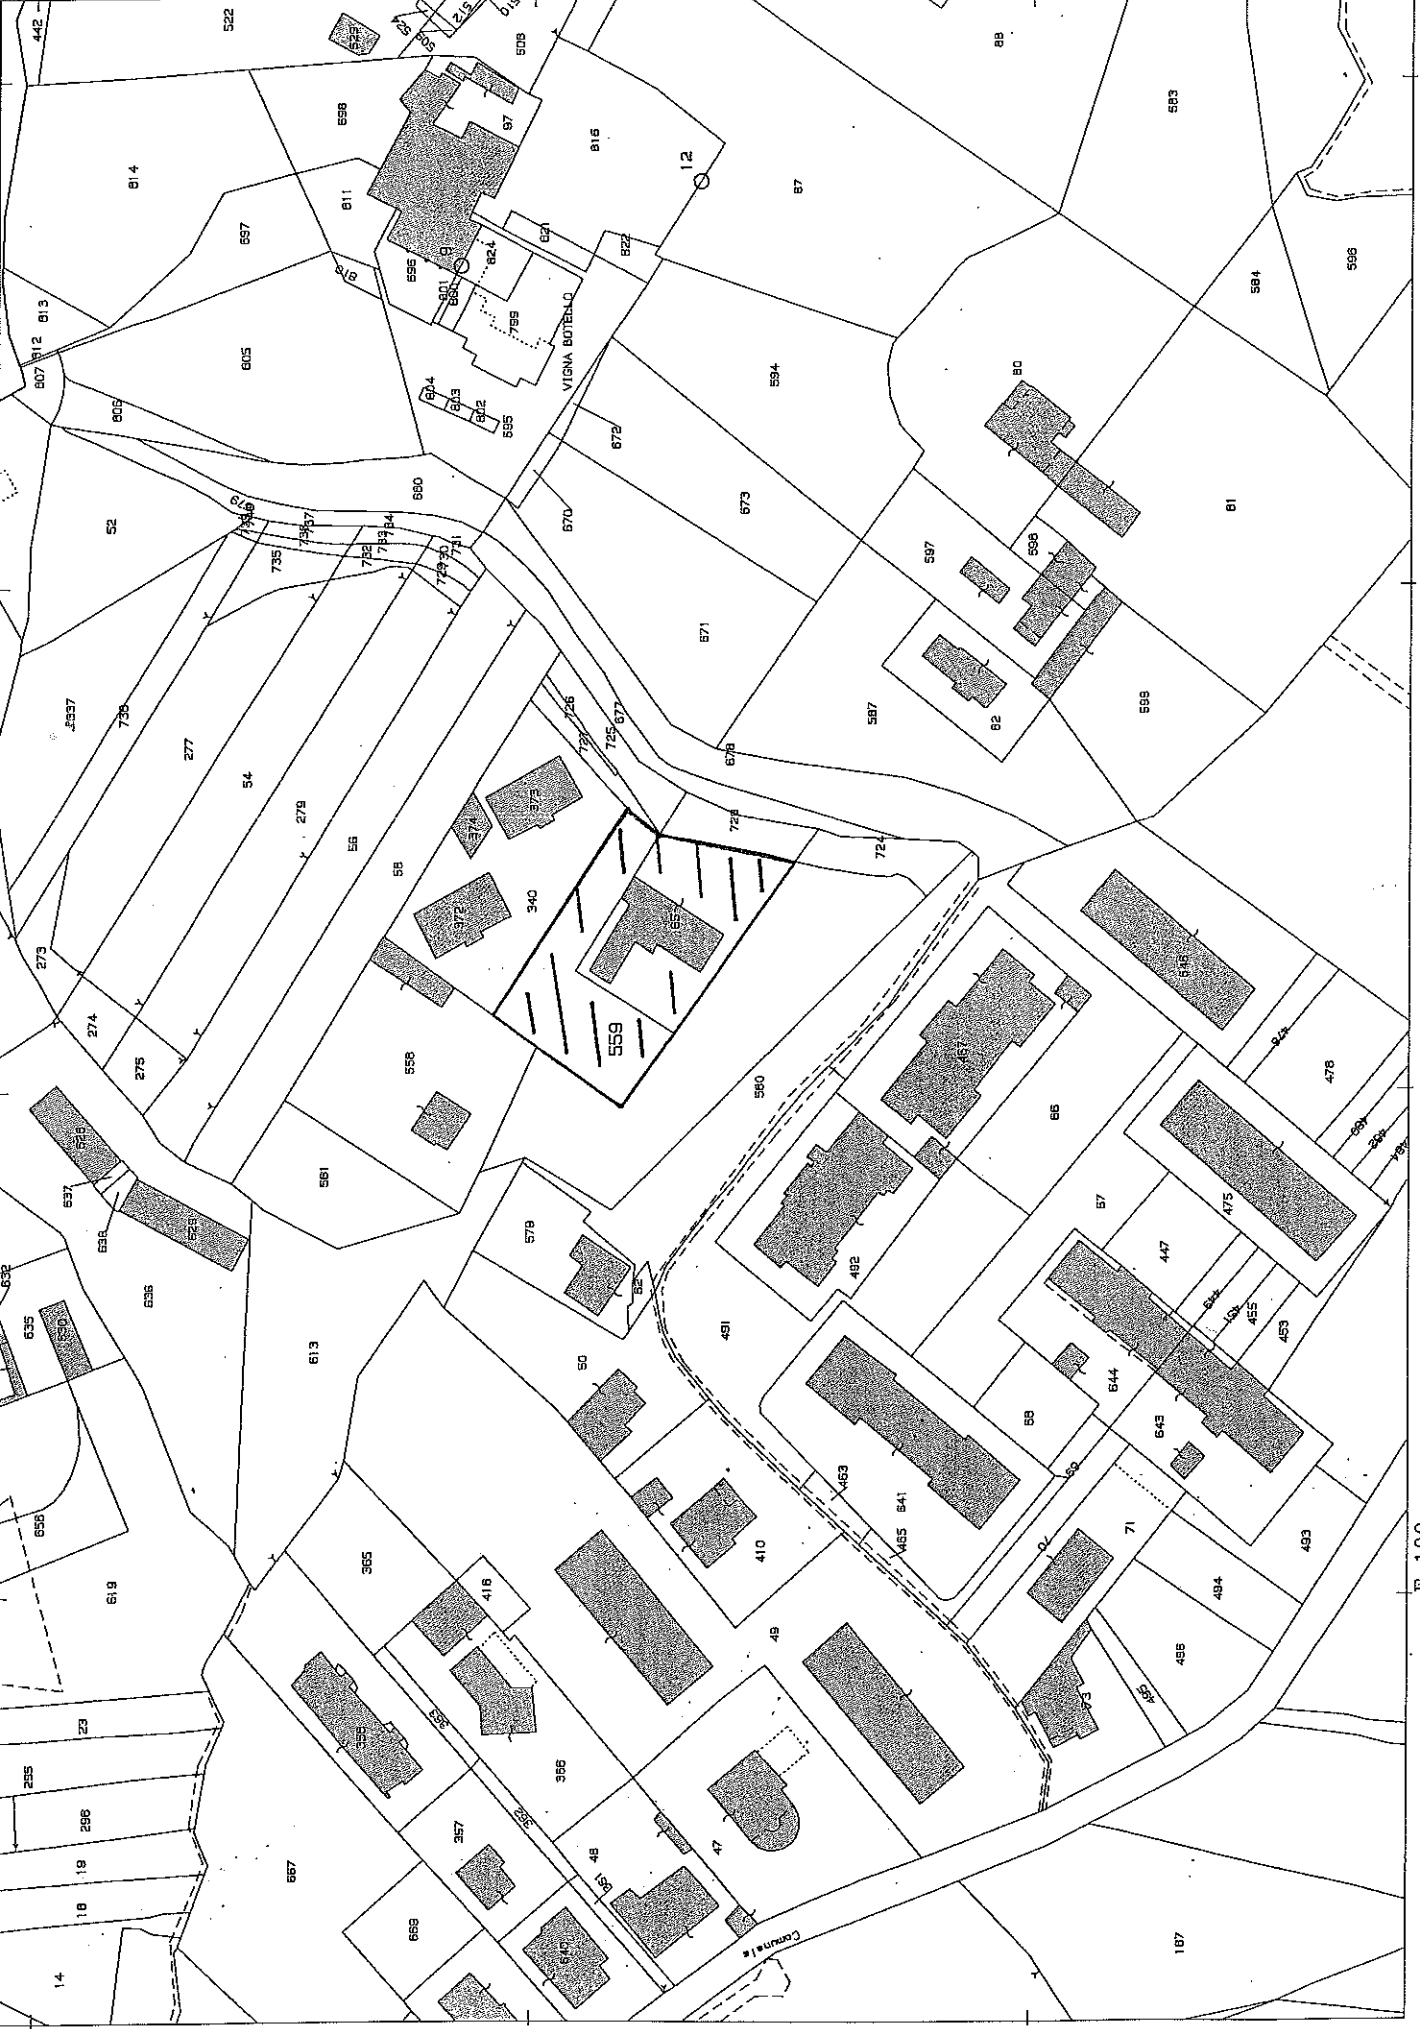
Mod. B (Nuovo Catasto Edilizio Urbano)

Compilata dal geom. MASSENZANA
WALTER
(Titolo, nome e cognome del tecnico)
Iscritto all'Albo dei dipendenti comunali di ARONA
della Provincia di _____
DATA 23.7.87
Firma: Sanna Lomuzans

Di pertinenza dell'alloggio il giardino condominiale in uso comune e porzione del terreno retrostante concesso in comodato d'uso.(vd.planimetria).
