**COMUNE DI ARONA**

**PIANO DI CARATTERIZZAZIONE DI  
UN'AREA SITA IN VIA GODIO E  
PIROVANO**

**Febbraio 2016**

**RELAZIONE**

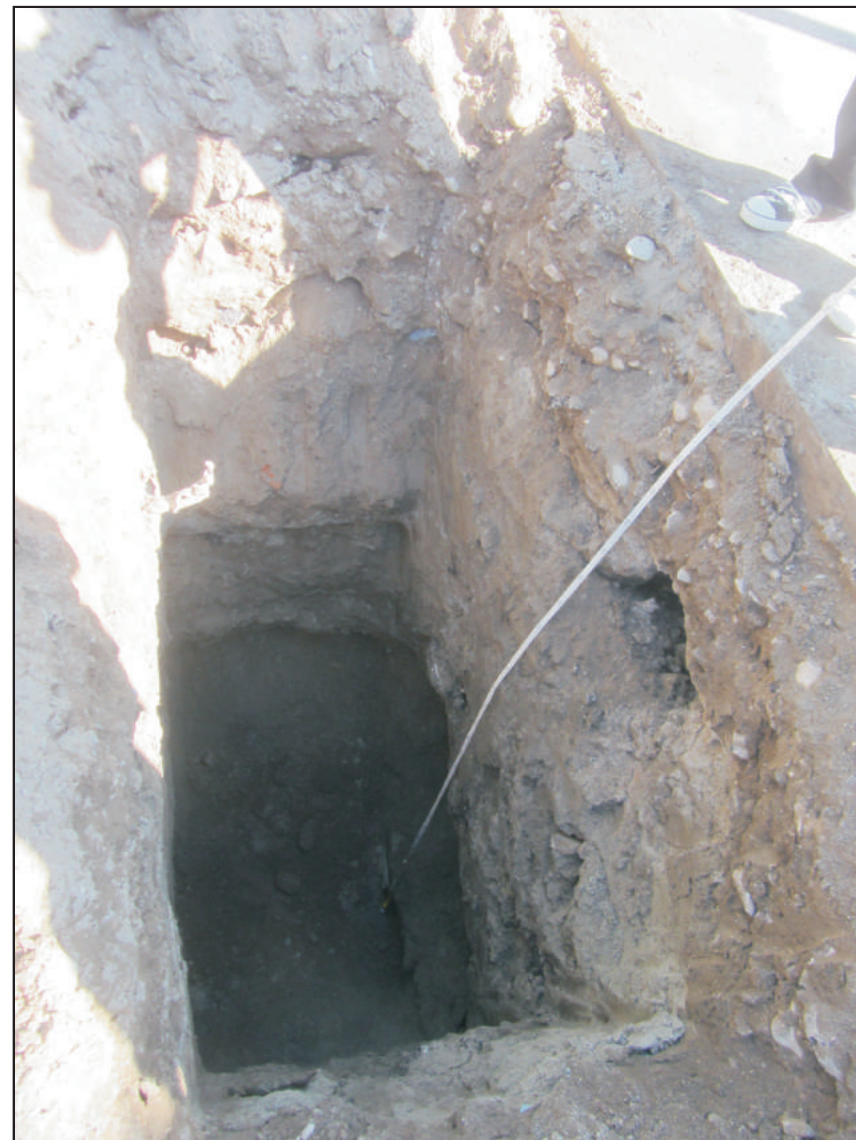
profond. metri	stratig.	camp.	descrizione	CAMPIONI DI TERRENO			
				Superamento CSC idrocarburi pesanti e leggeri.		Non superamento CSC idrocarburi pesanti e leggeri.	
				C>12	C<12	C>12	C<12
		C1 0-1	Asfalto.			●	●
2,30		C2 1,5-2,5	Materiali di riporto eterogenei, composti da ghiaie e sabbie in matrice limosa. Presenza di ciottoli di dimensioni fino a decimetriche. Colore marrone.			●	●
3,40		C3 2,5-3,5	Sabbia e sabbie limosa di colore grigiastro.			●	●

Vista dello scavo effettuato.

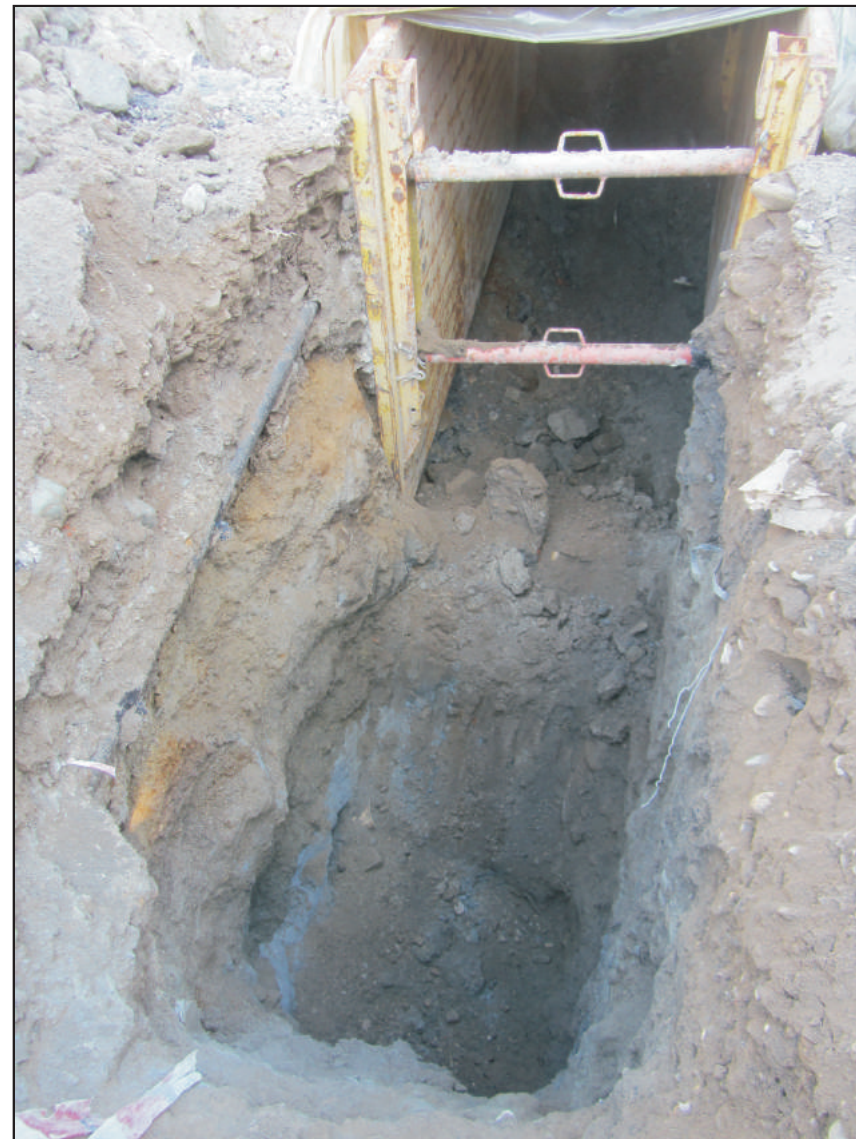
profond. metri	stratig.	camp.	descrizione	CAMPIONI DI TERRENO			
				Superamento CSC idrocarburi pesanti e leggeri.		Non superamento CSC idrocarburi pesanti e leggeri.	
				C>12	C<12	C>12	C<12
1,90		C4 0-1	Asfalto.			●	●
3,30		C5 1,5-2,5  C6 2,5-3,3	Materiali di riporto eterogenei, composti da ghiaie e sabbie in matrice limosa. Presenza di ciottoli di dimensioni fino a decimetriche. Colore marrone e marrone grigiastro	●		●	
			Sabbie e sabbie limose di colore grigiastro.	●	●

Vista dello scavo effettuato.

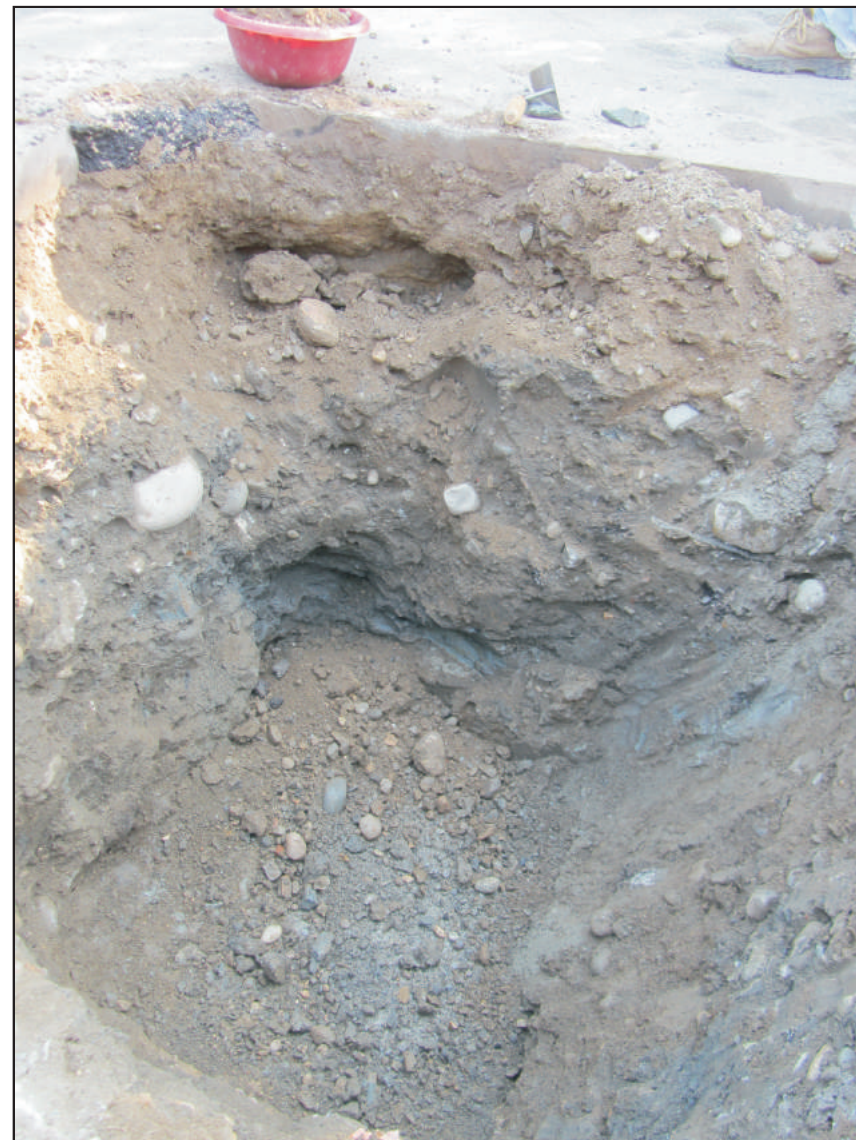
profond. metri	stratig.	camp.	descrizione	CAMPIONI DI TERRENO			
				Superamento CSC idrocarburi pesanti e leggeri.		Non superamento CSC idrocarburi pesanti e leggeri.	
				C>12	C<12	C>12	C<12
		C7 0-1	Asfalto.	●		●	
1,20		C8 1-1,5	Materiali di riporto eterogenei, composti da ghiaie e sabbie in scarsa matrice limosa. Presenza di ciottoli di dimensioni fino a decimetriche. Colore marrone.	●			
1,50				●	●		
			Materiali di riporto formati da sabbie e sabbie limose di colore beige-grigiastro.

Vista dello scavo effettuato.

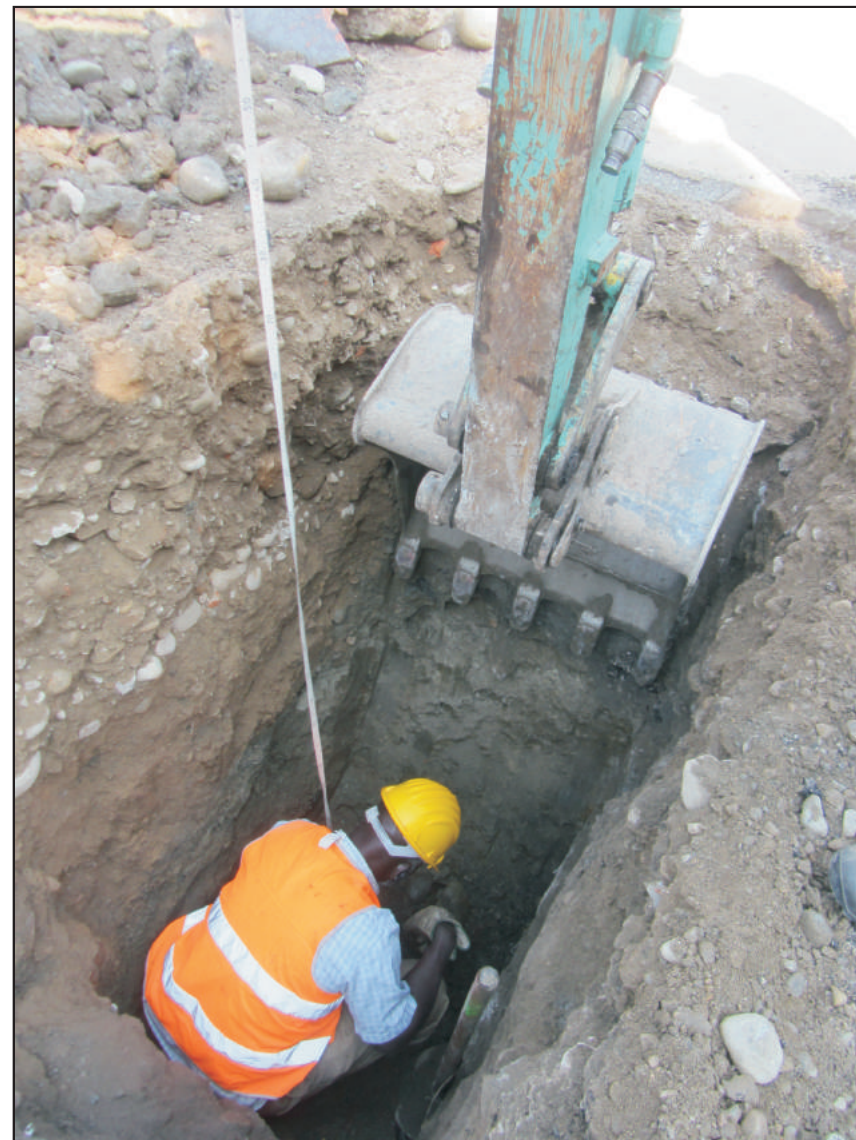
profond. metri	stratig.	camp.	descrizione	CAMPIONI DI TERRENO			
				Superamento CSC idrocarburi pesanti e leggeri.		Non superamento CSC idrocarburi pesanti e leggeri.	
				C>12	C<12	C>12	C<12
		C10 0-1	Asfalto.	●		●	
1,80		C11 1-2	Materiali di riporto eterogenei, composti da ghiaie e sabbie in scarsa matrice limosa. Presenza di ciottoli di dimensioni fino a decimetriche. Colore marrone.	●		●	
2,30		C12 2-2,3	Sabbie limose di colore grigio azzurro.			●	●

Vista dello scavo effettuato.

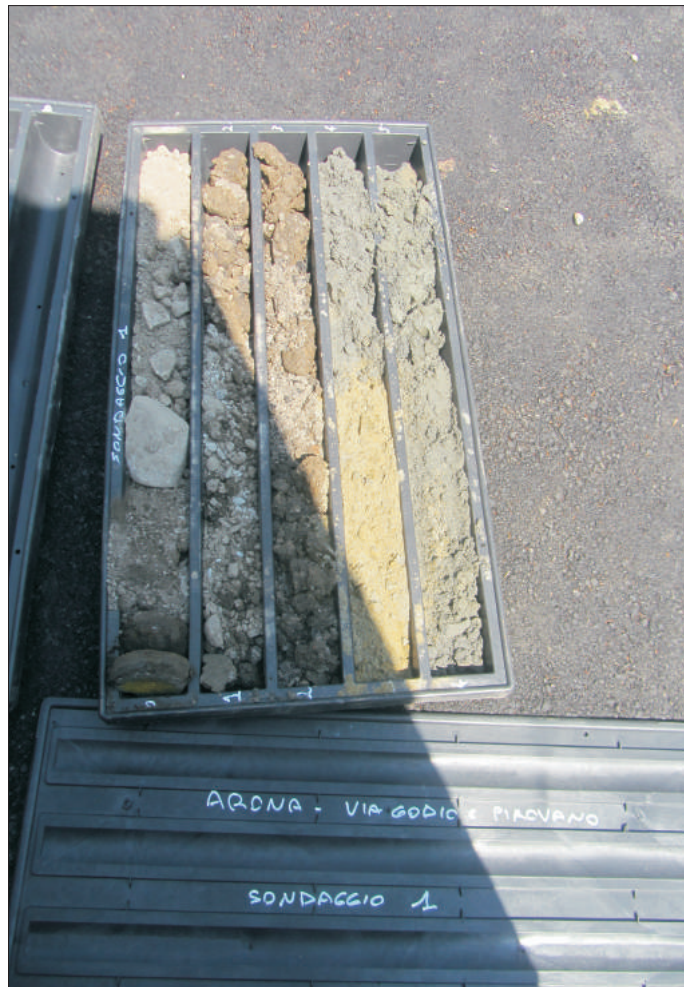
# SONDAGGIO AMBIENTALE S1 DOCUMENTAZIONE FOTOGRAFICA

- da 0 a 0,05 m da p.c.: asfalto;
- da 0,05 a 3,0 m da p.c.: riporto eterogeneo, composto da depositi grossolani formati da ghiaie e sabbie con ciottoli. Presenzadi resti di laterizi. Colore marrone.
- da 3,0 a 3,5 m da p.c.: sabbia/sabbia fine con matrice limosa praticamente assente. Colore beige/ocra.
- da 3,5 a 6,0 m da p.c.: sabbia limosa, di colore grigio-beige.

Cassa 01: da 0 a 5 m.

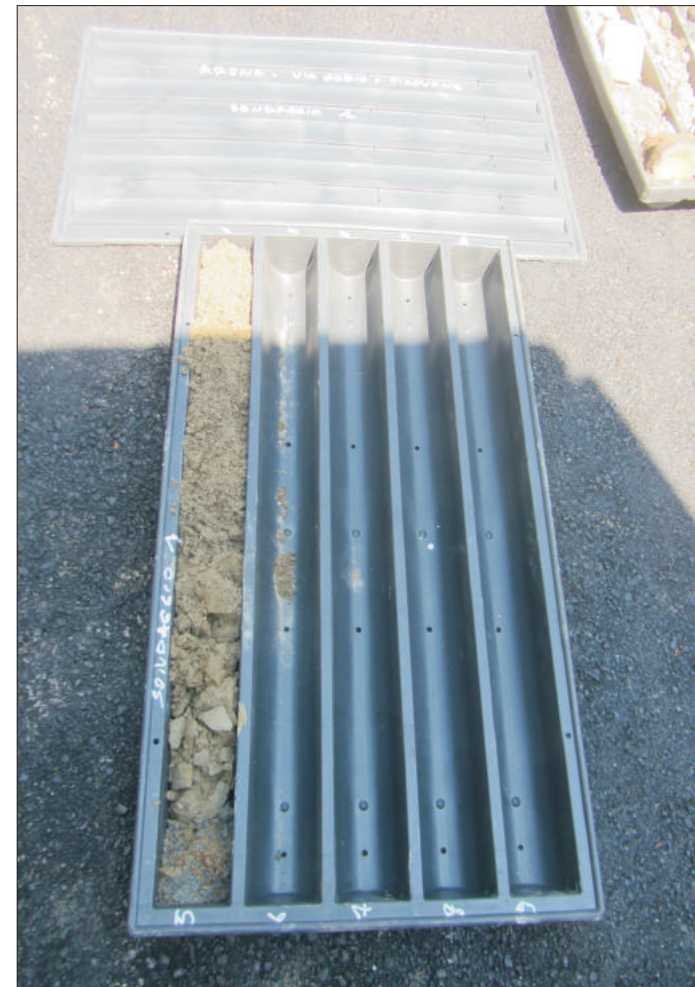
Cassa 02: da 5 a 6 m.

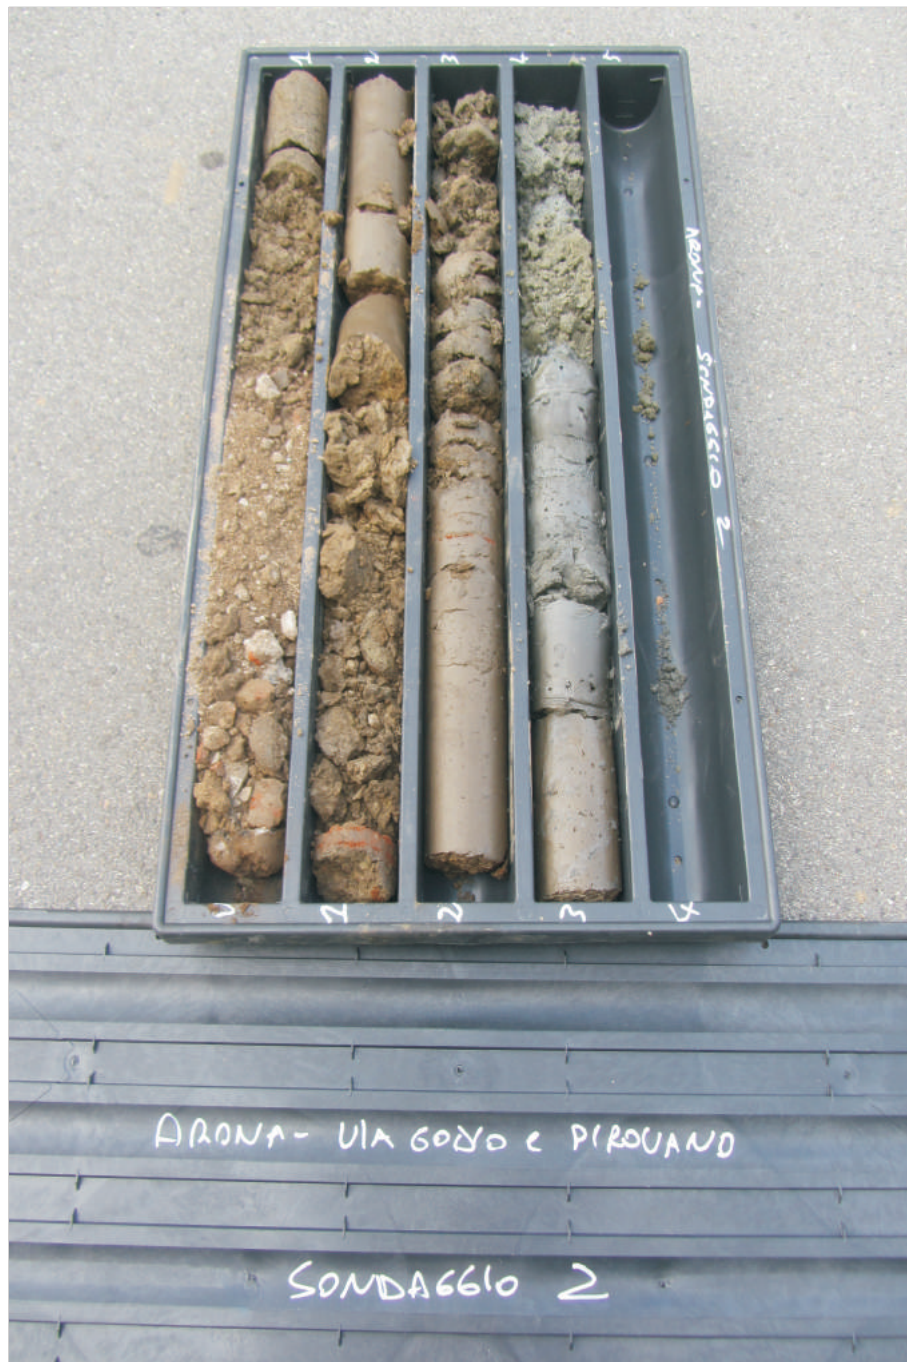
SONDAGGIO AMBIENTALE S2  
DOCUMENTAZIONE FOTOGRAFICA

- da 0 a 0,05 m da p.c.: asfalto;
- da 0,05 a 0,7 m da p.c.: riporto eterogeneo, composto da sabbia e ghiaia in scarsa matrice limosa, di colore marrone. Presenza di ciottoli di dimensioni centimetriche.
- da 0,7 a 2,5 m da p.c.: riporto costituito da sabbia limosa con rara ghiaia, di colore marrone.
- da 2,5 a 3,0 m da p.c.: riporto costituito da sabbia e ghiaia inmatrice limosa, di colore marrone.
- da 3,0 a 3,5 m da p.c.: sabbia limosa di colore grigiastro.
- da 3,5 a 4 m da p.c.: sabbia/sabbia fine di colore grigio-beige.

Cassa 01: da 0 a 4 m.

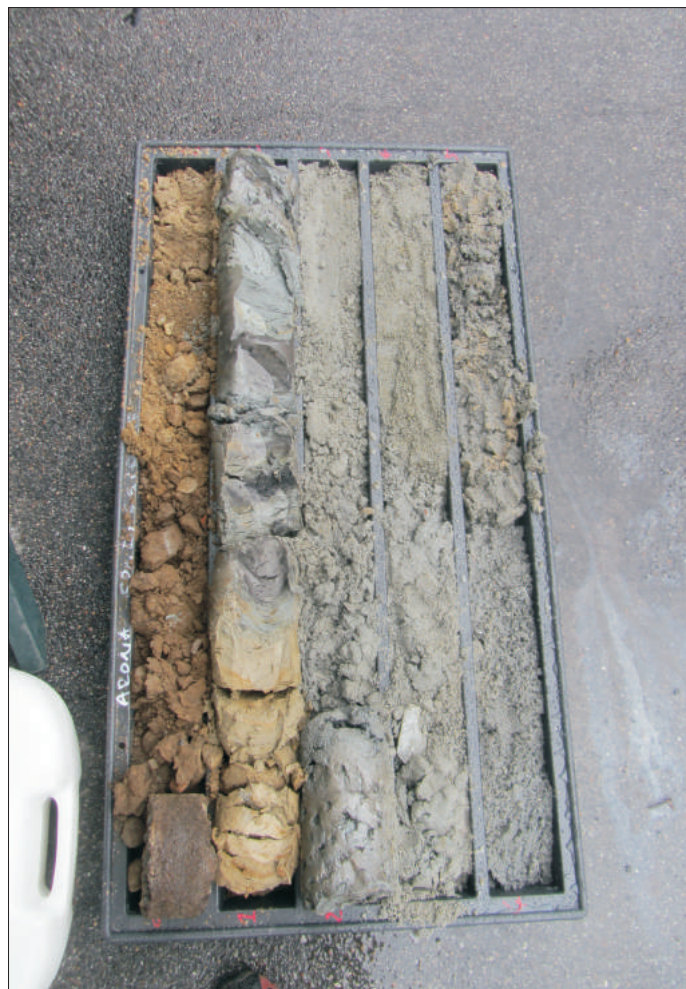
SONDAGGIO AMBIENTALE S3  
DOCUMENTAZIONE FOTOGRAFICA

- da 0 a 0,05 m da p.c.: asfalto;
- da 0,05 a 1,0 m da p.c.: riporto eterogeneo di colore marrone, costituito da ghiaie e sabbie in scarsa matrice limosa. presenza di ciottoli didimensioni da centimetriche a decimetriche.
- da 1,0 a 2,0 m da p.c.: limo sabbioso, ci colore beige-grigio;
- da 2,0 a 4,0 m da p.c.: sabbia limosa di colore grigiastro;
- da 4,0 a 5,0 m da p.c.: sabbia/sabbia fine di colore grigiastro;
- da 5,0 a 7,0 m da p.c.: sabbia debolmente limosa, di colore beige nocciola.

Cassa 01: da 0 a 5 m.

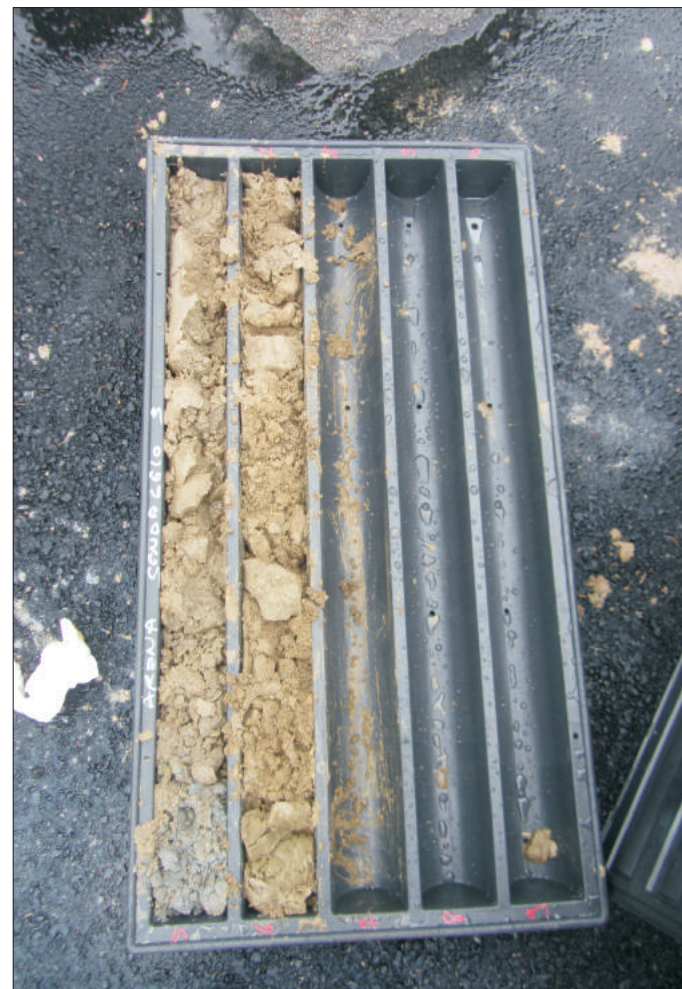
Cassa 02: da 5 a 7 m.

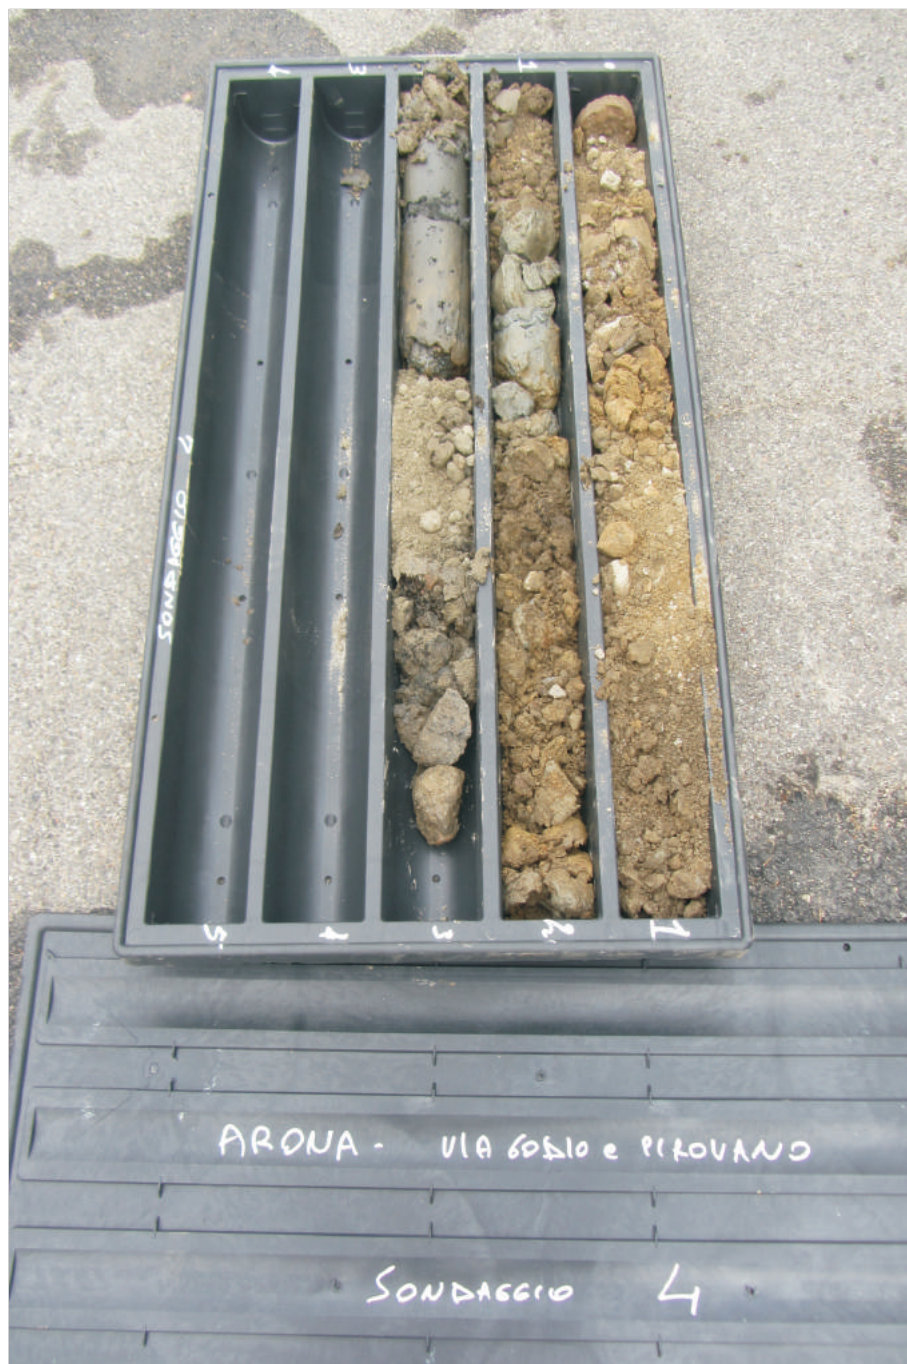
SONDAGGIO AMBIENTALE S4  
DOCUMENTAZIONE FOTOGRAFICA

- da 0 a 0,05 m da p.c.: asfalto;
- da 0,05 a 1,2 m da p.c.: riporto eterogeneo, composto da ghiaie e sabbie in scarsa matrice limosa. Presenza di ciottoli di dimensioni centimetriche e decimetriche.

Cassa 01: da 0 a 2,9 m.

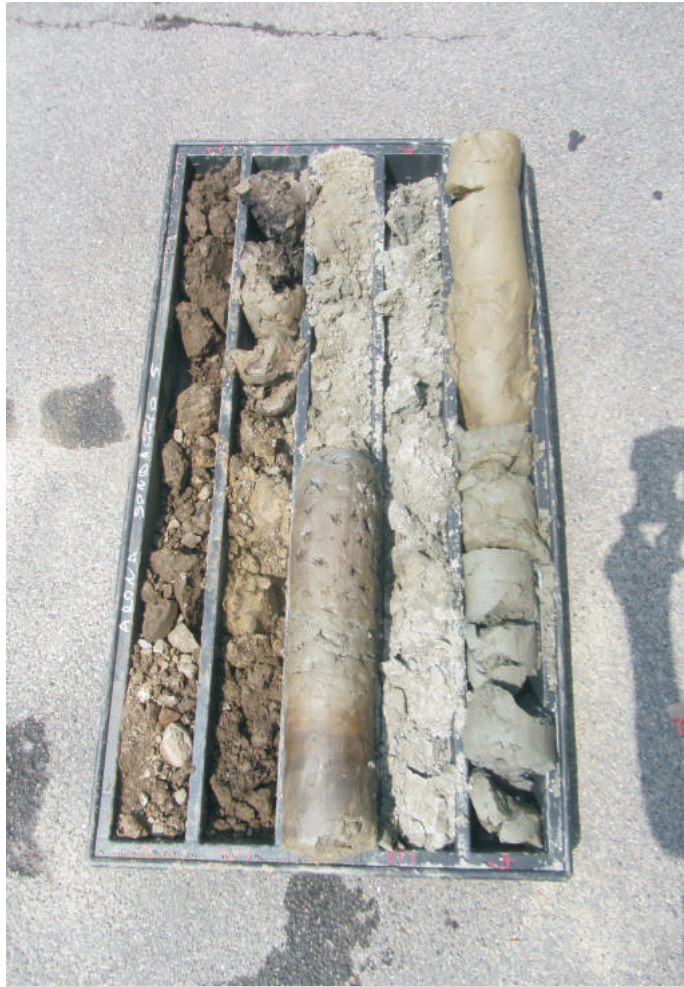
SONDAGGIO AMBIENTALE S5  
DOCUMENTAZIONE FOTOGRAFICA

Cassa 01: da 0 a 5 m.

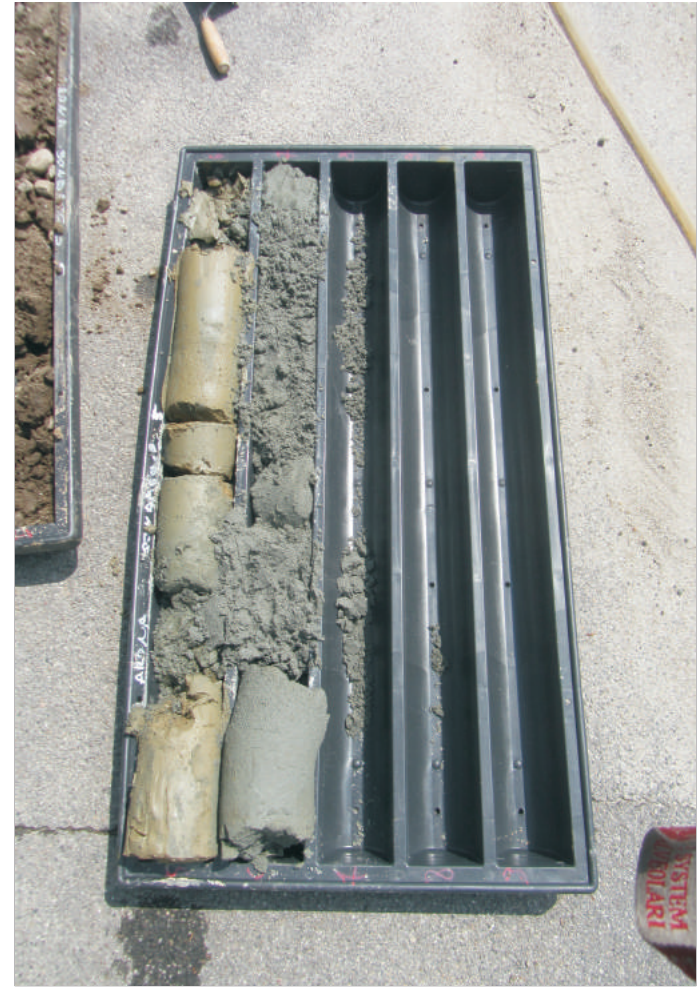
Cassa 02: da 5 a 7 m.

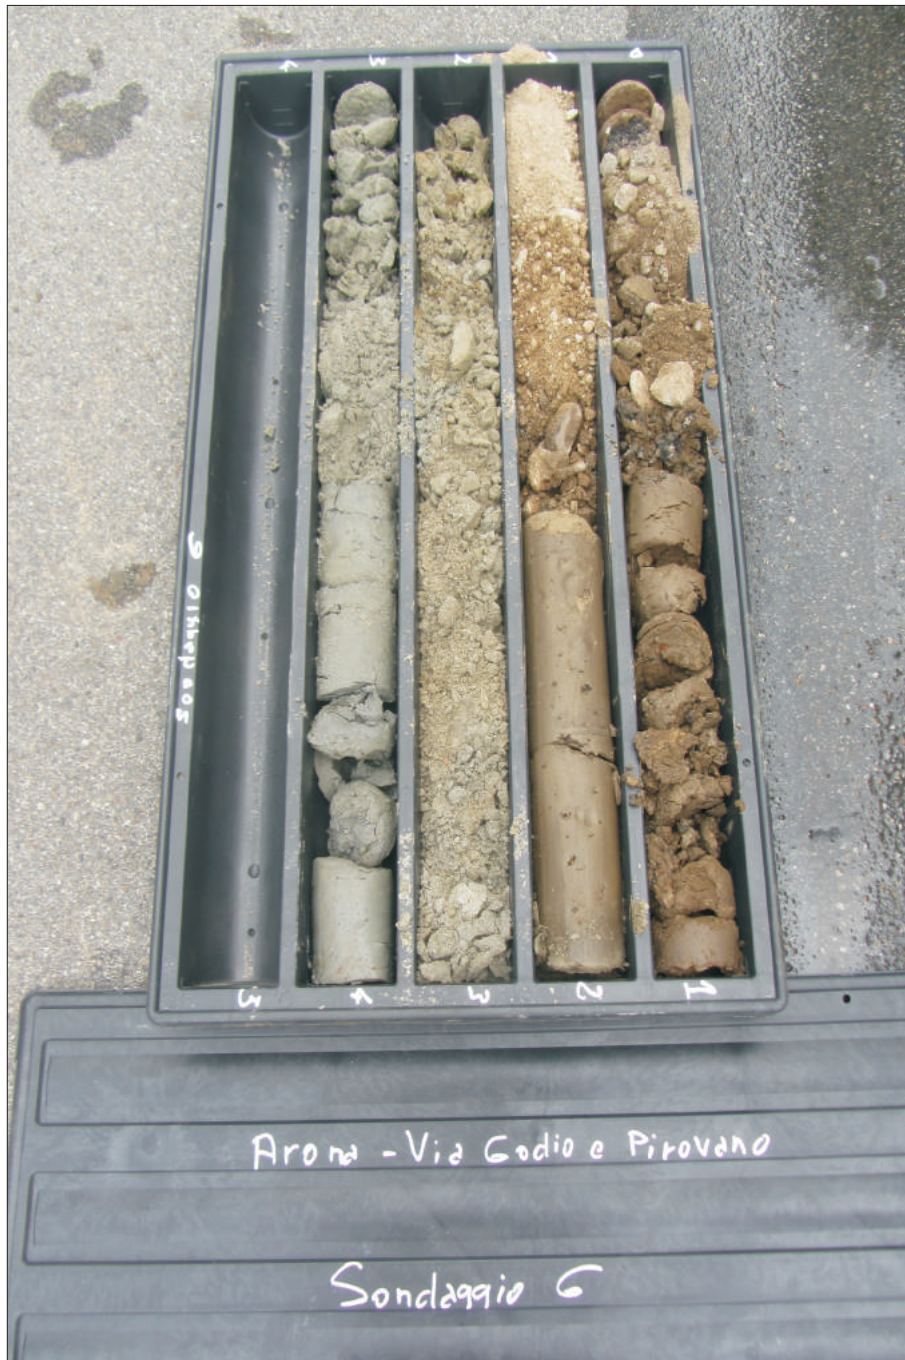
SONDAGGIO AMBIENTALE S6  
DOCUMENTAZIONE FOTOGRAFICA

Cassa 01: da 0 a 4 m.

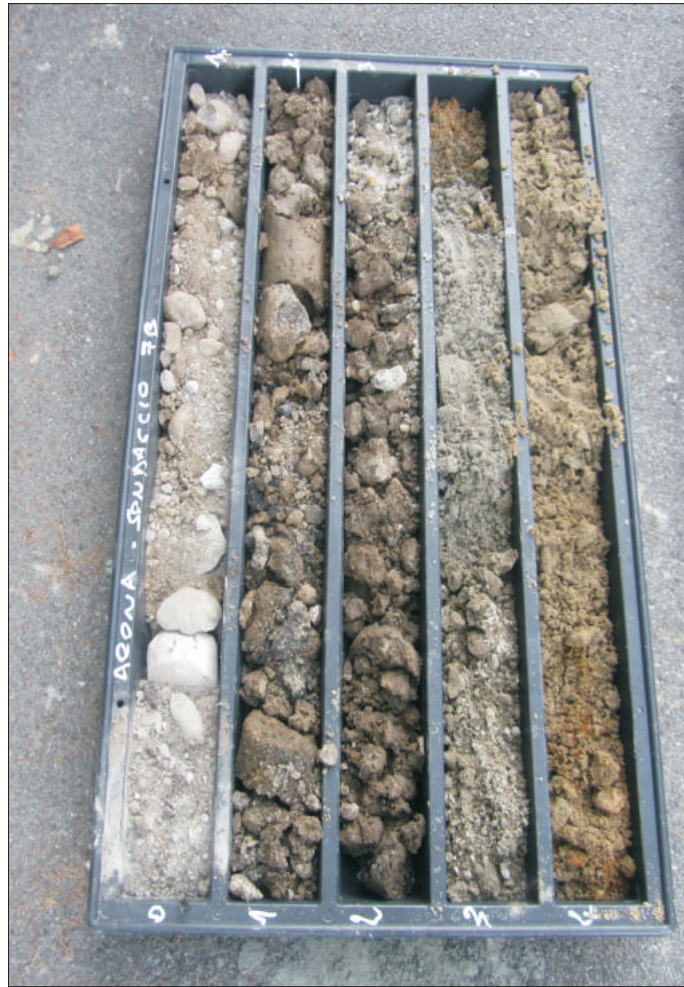
SONDAGGIO AMBIENTALE S7B  
DOCUMENTAZIONE FOTOGRAFICA

Cassa 01: da 0 a 5 m.

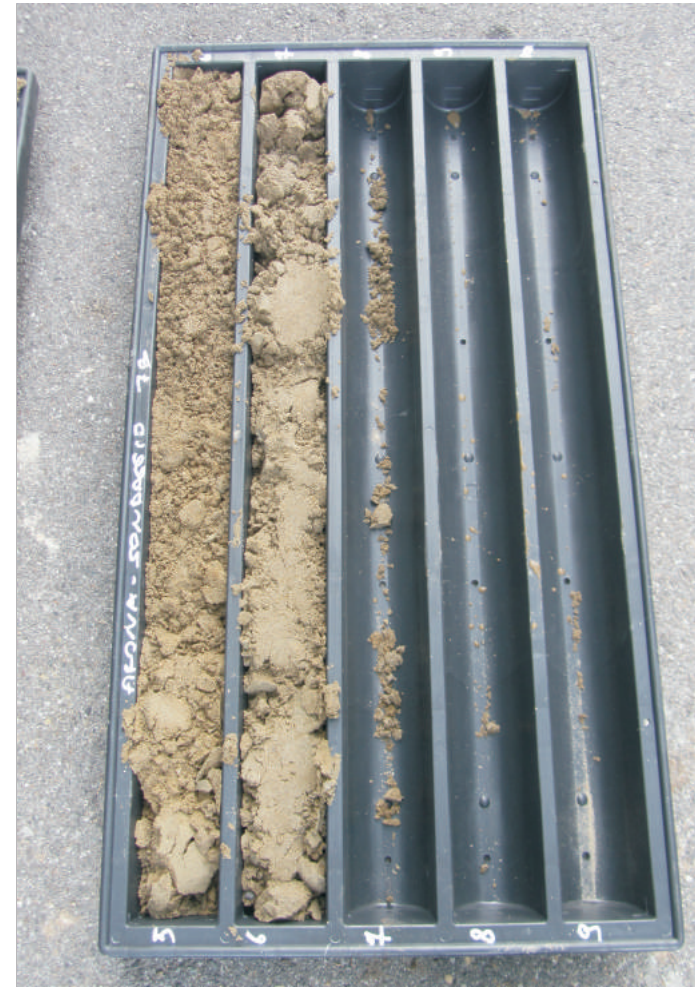
Cassa 02: da 5 a 7 m.
