COMUNE DI ARONA

P.R.G. 2009

▫ **PROGETTO DEFINITIVO** ▫

RELAZIONE GEOLOGICO-TECNICA

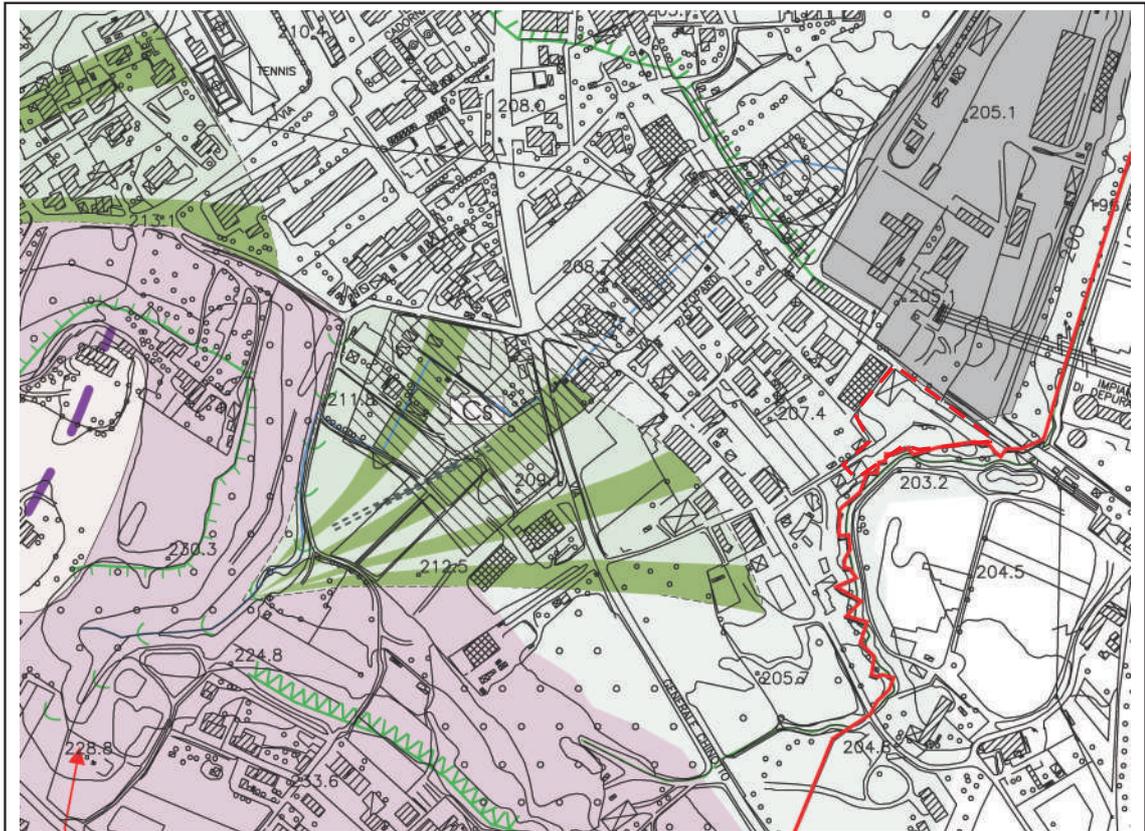
STRALCIO DELLA CARTA GEOMORFOLOGICA (Scala 1:5.000)

Geologicamente l'area in oggetto si imposta su depositi appartenenti all'Unità di Arona, costituita da sabbie limose e sabbie ghiaioso limose.

Morfologicamente l'area si presenta subpianeggiante, confinante in parte con l'area ferroviaria e sul lato ovest con il Fosso Arlasca. Allo stato attuale, il sito è caratterizzato da una folta vegetazione infestante; la parte di terreno verso la sponda verso il Rio Arlasca è caratterizzata da una scarpata che presenta un'altezza media pari a circa 2 m, stabile e priva di fenomeni erosivi. Localmente, si sono rilevati ristagni idrici superficiali.

Non si sono individuate problematiche geomorfologiche; la classe IIIA rappresenta la fascia di rispetto del Fosso Arlasca.

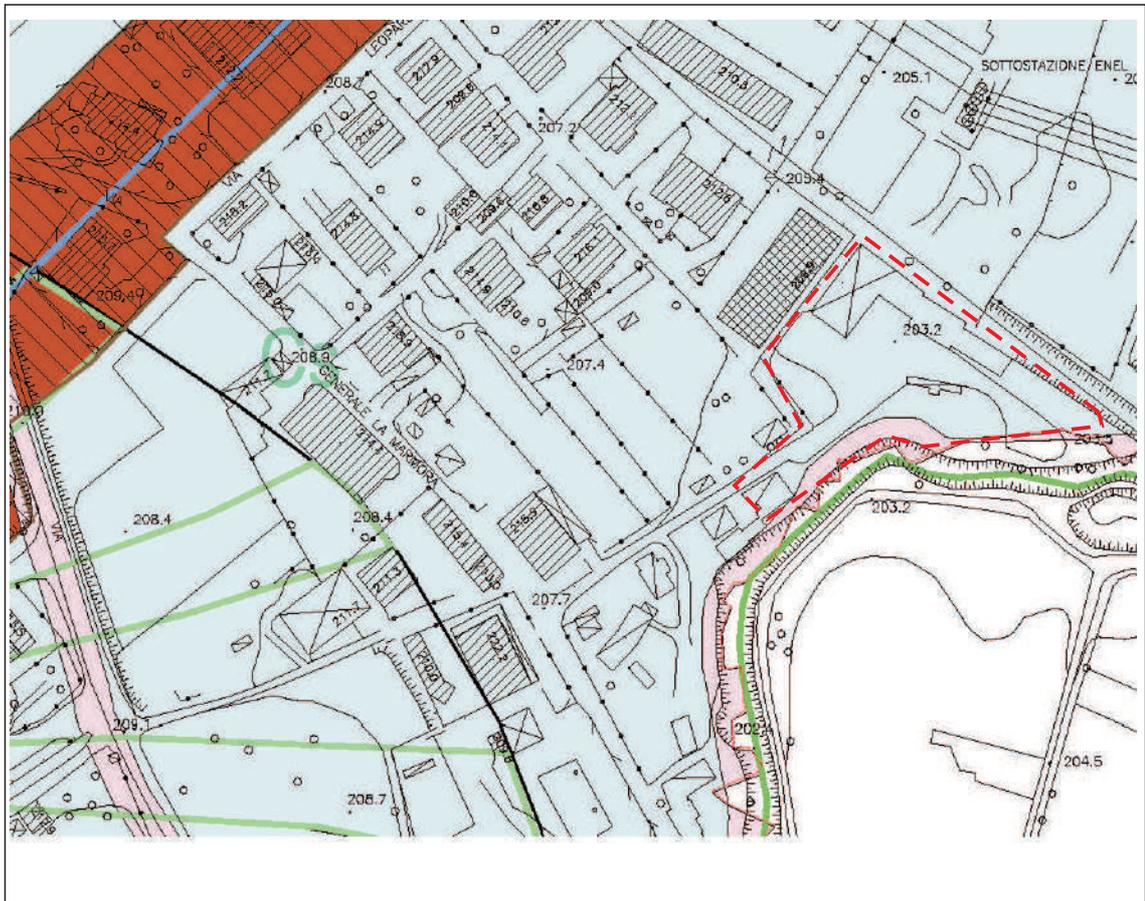
STRALCIO DELLA CARTA DI SINTESI (Scala 1:2.000)

classe di zonizzazione geologico-tecnica: Classe II - IIIA

Nessuna opera edificatoria potrà essere realizzata nelle porzioni di terreno ascritte alla classe IIIA.

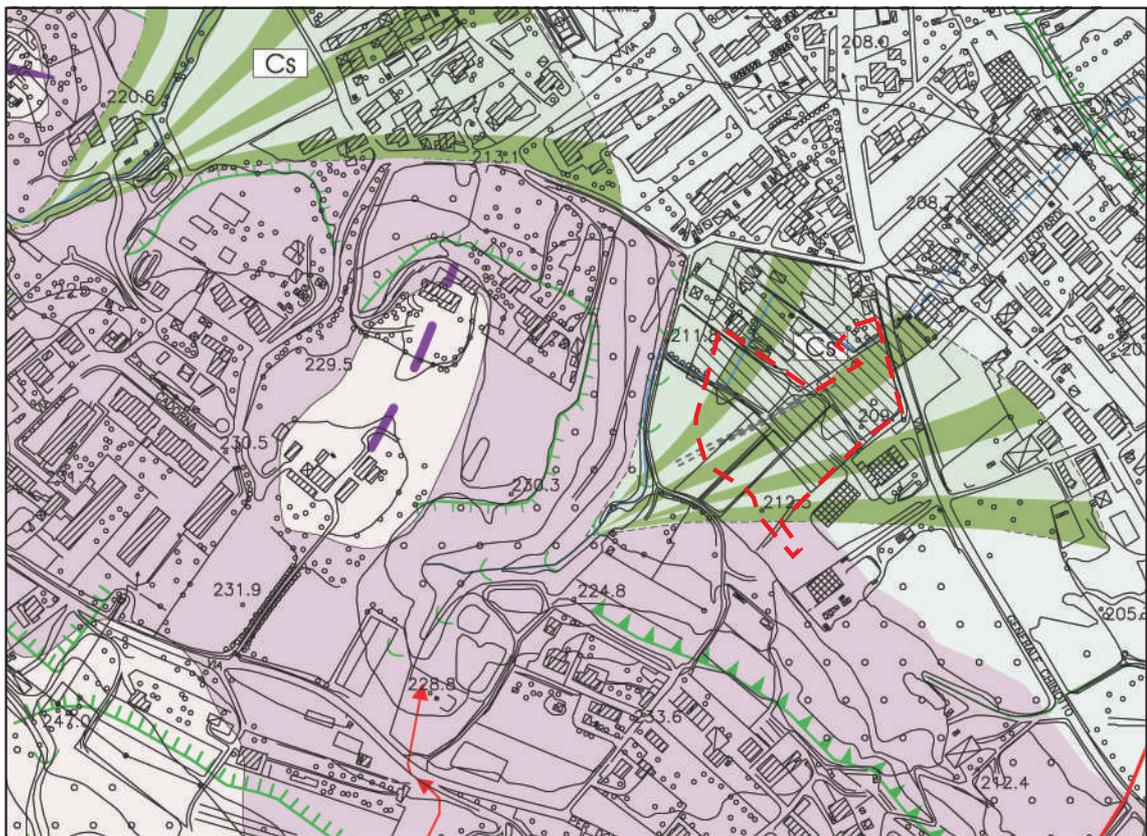
STRALCIO DELLA CARTA GEOMORFOLOGICA (Scala 1:5.000)

Dal punto di vista geologico l'area in oggetto insiste su due differenti unità litostratigrafiche: la prima è rappresentata dall'Unità di Arona, costituita da sabbie limose e sabbie ghiaioso limose, mentre la seconda è costituita dall'Unità di Dormello, formata da sabbie ghiaioso limose.

Morfologicamente l'area risulta pianeggiante e costituita da ampi spazi adibiti a verde, anche con vegetazione arbustiva, e impostata su un'area di conoide "stabilizzata".

L'elemento più importante è costituito dalla presenza di un Rio di modeste dimensioni, largo circa 0,80 m, che risulta ubicato nella parte più settentrionale dell'area in oggetto.

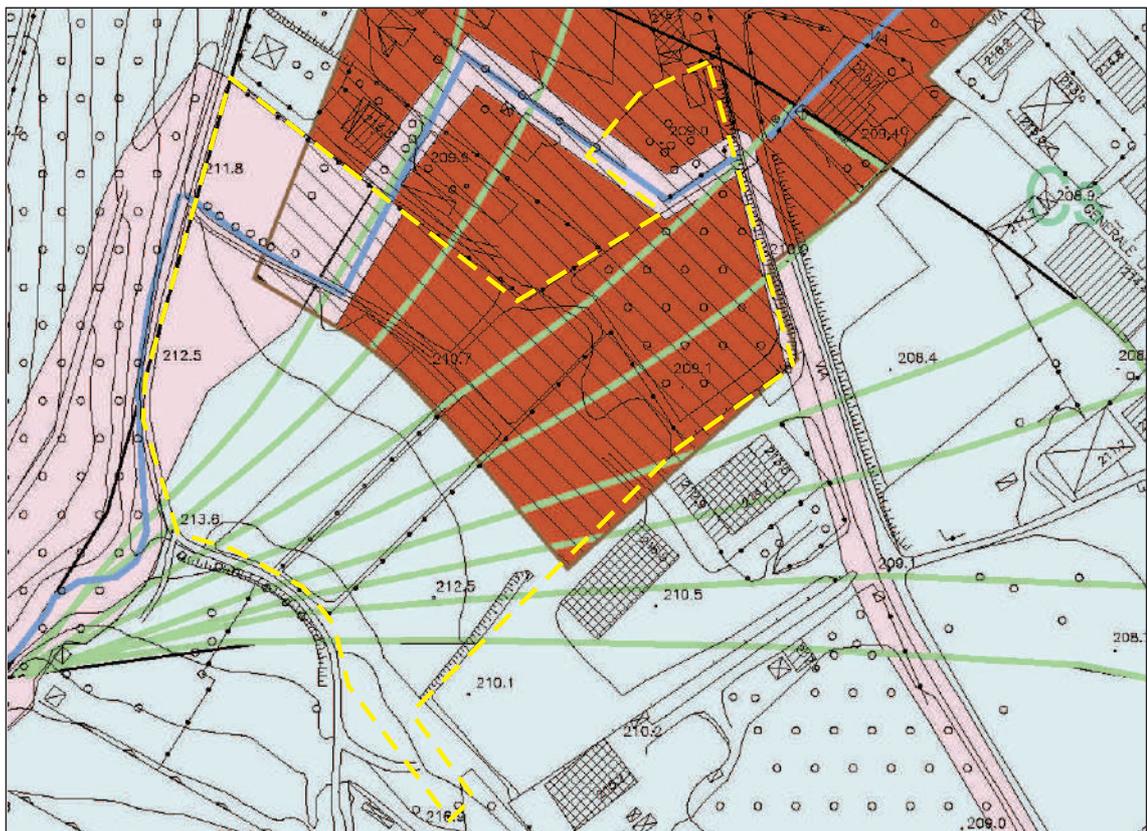
STRALCIO DELLA CARTA DI SINTESI (Scala 1:2.000)

classe di zonizzazione geologico-tecnica: Classe II - IIIB2 - IIIA

Qualora gli interventi in progetto prevedano la realizzazione di locali interrati, particolare attenzione dovrà essere riservata alle problematiche idrogeologiche a causa della limitata soggiacenza della falda. Nessun intervento edificatorio potrà essere realizzato nella porzione di terreno ascritta alla classe IIIA.

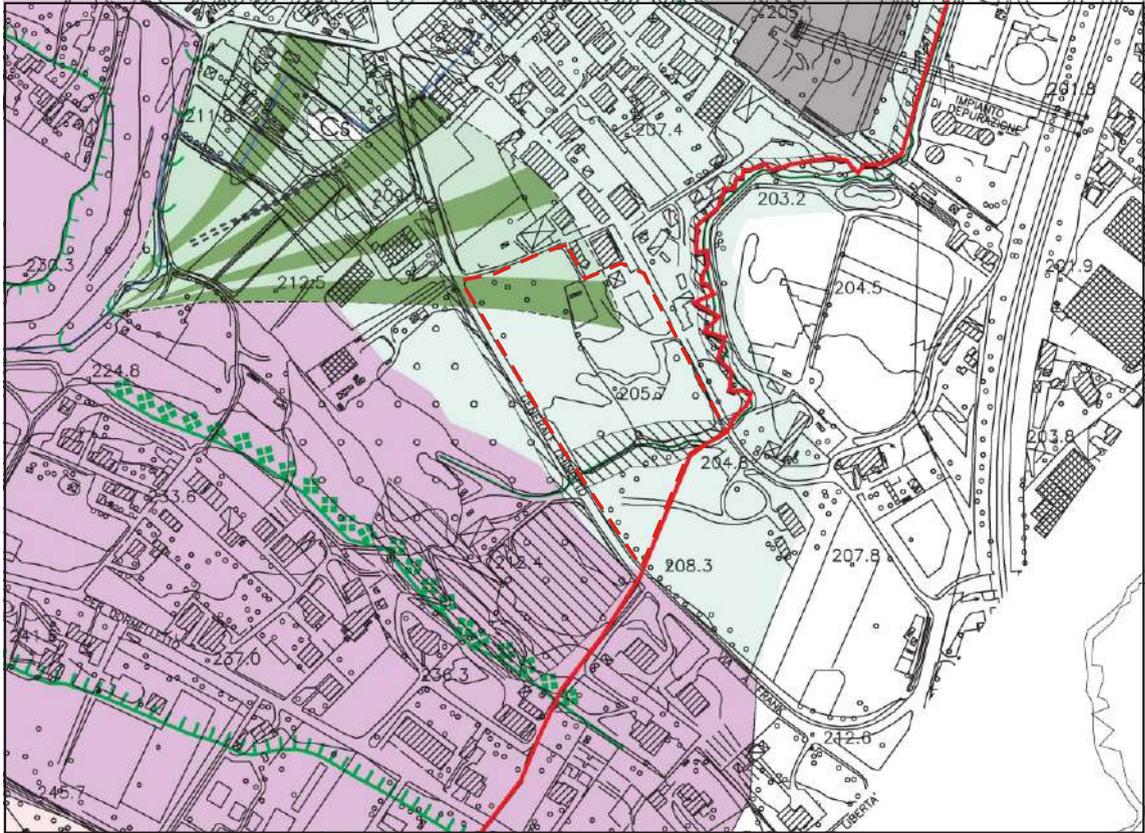
STRALCIO DELLA CARTA GEOMORFOLOGICA (Scala 1:5.000)

Geologicamente l'area in oggetto si imposta su depositi appartenenti all'Unità di Arona, costituita da sabbie limose e sabbie ghiaioso limose.

Morfologicamente l'area si presenta pianeggiante.

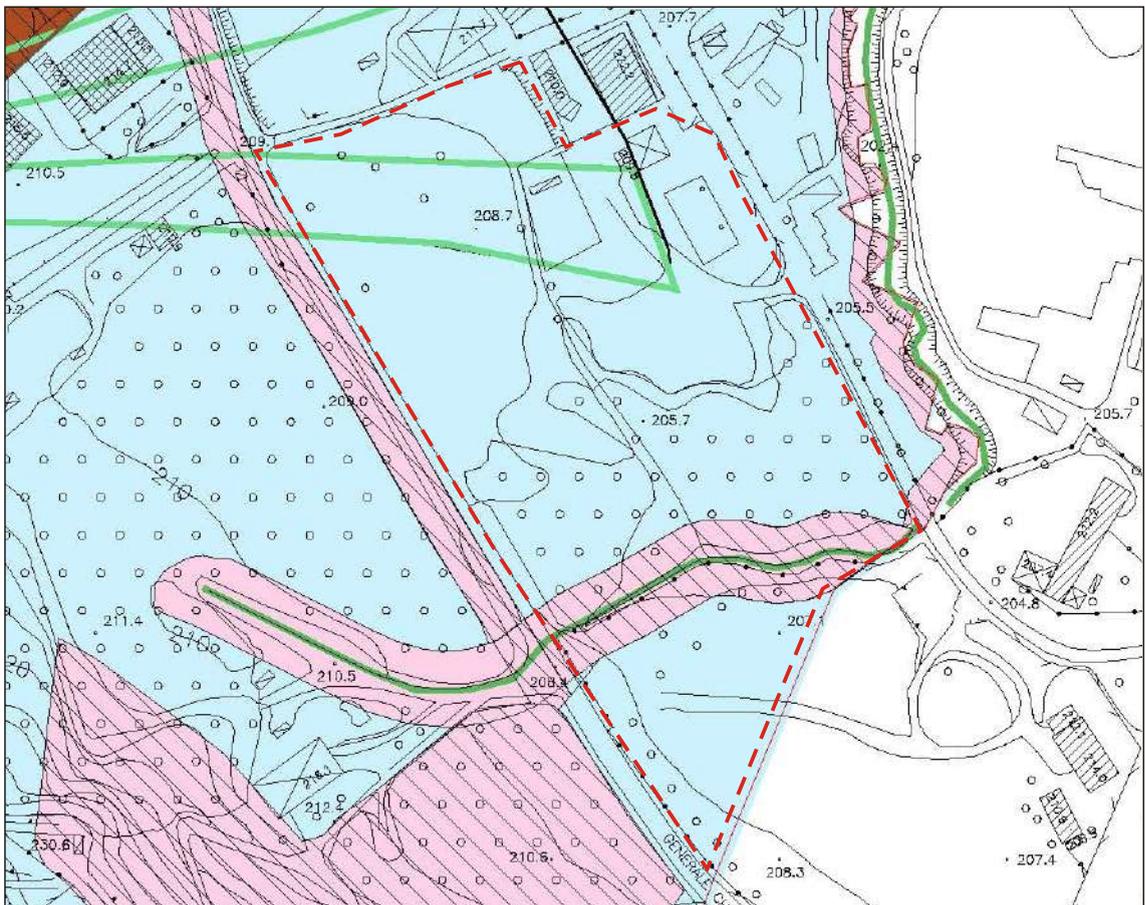
STRALCIO DELLA CARTA DI SINTESI (Scala 1:2.000)

classe di zonizzazione geologico-tecnica: Classe II - IIIA

Rispetto della vigente normativa (D.M. 14/01/08) e di quanto contenuto nelle Norme Tecniche di Attuazione. Si prescrivono indagini geognostiche di dettaglio per la caratterizzazione geologica, idrogeologica e geotecnica del sito. Le prove dovranno inoltre accertare la profondità della falda, al fine di evitare eventuali interferenze con le opere in progetto. Nessun intervento potrà essere realizzato nel settore ascritto alla classe IIIA; dovrà essere predisposta un'analisi idrologica di dettaglio relativa al Rio Arlasca, in modo da verificare possibili interferenze in caso di eventi alluvionali e prevedere eventuali opere di sistemazione idraulica.

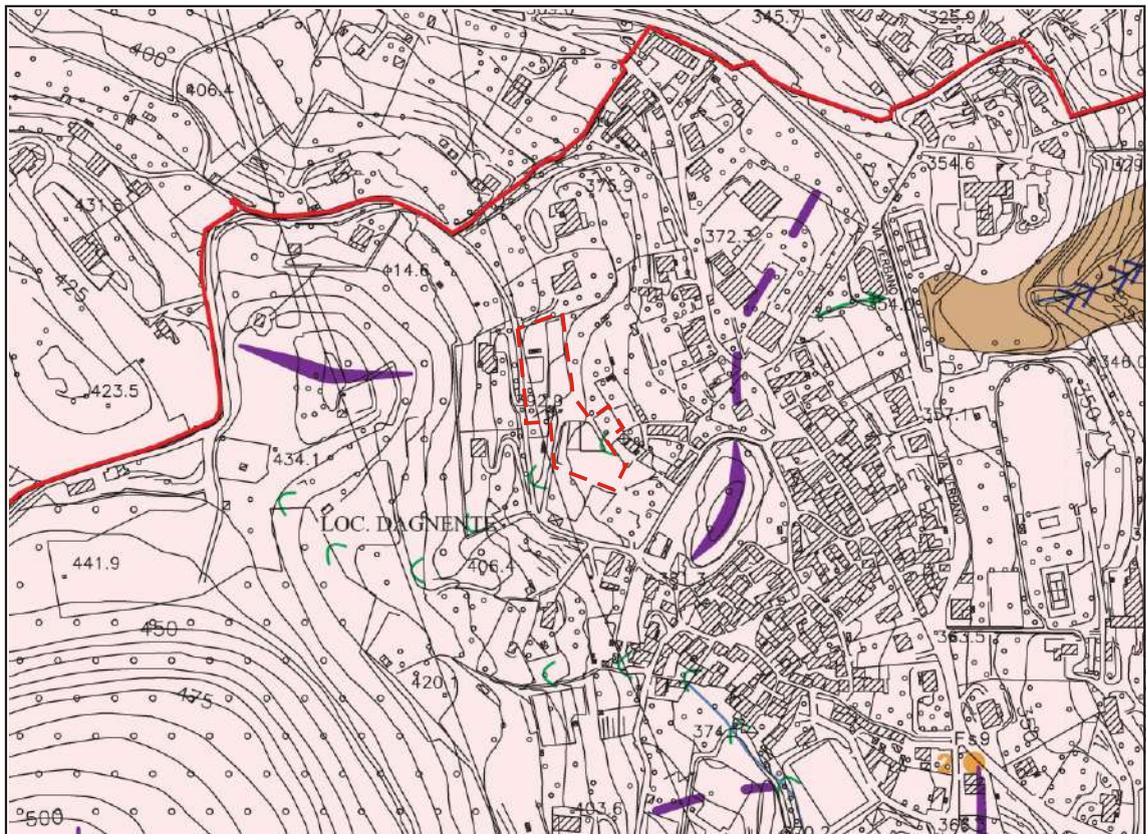
STRALCIO DELLA CARTA GEOMORFOLOGICA (Scala 1:5.000)

Gli interventi dovranno garantire la corretta regimazione delle acque superficiali, anche in relazione alla vallecola non attiva presente all'interno del lotto.

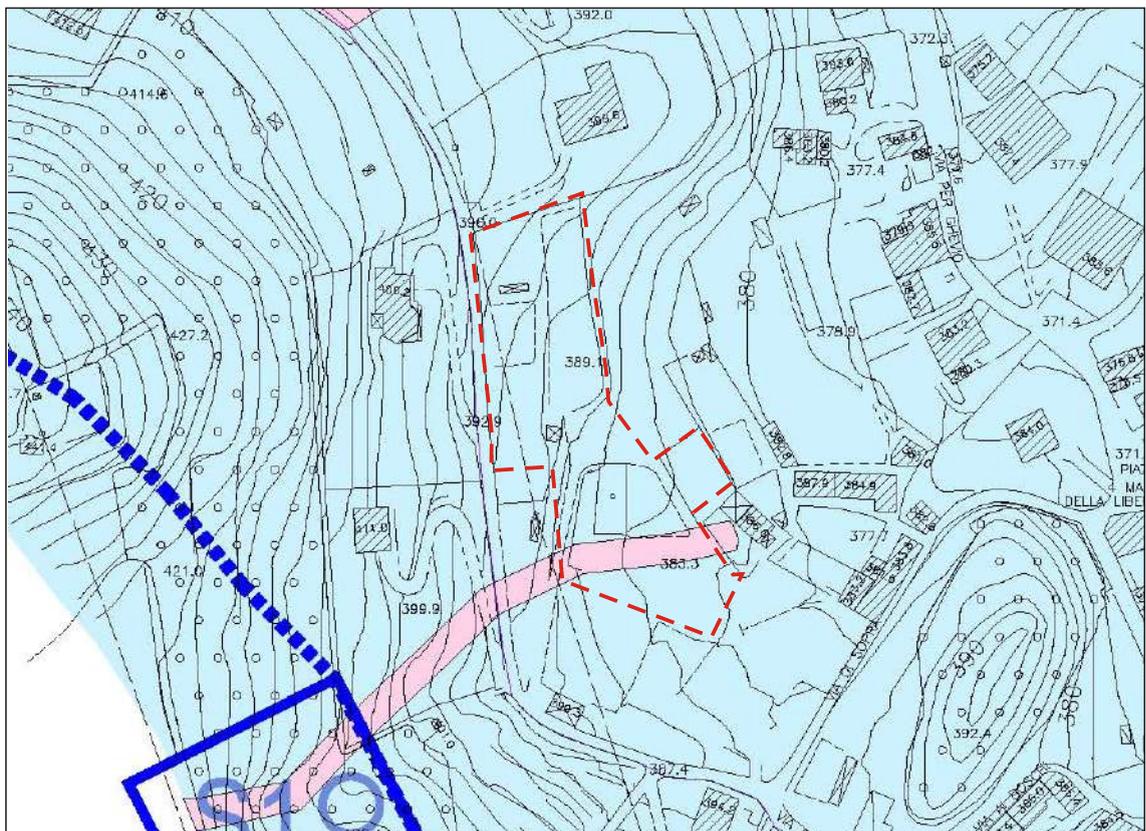
STRALCIO DELLA CARTA DI SINTESI (Scala 1:2.000)

Nessun intervento edificatorio potrà essere eseguito nella porzione di terreno ascritta alla classe IIIA.
