"PIANO PARTICOLAREGGIATO DI
RIQUALIFICAZIONE AREE DI VIA MONTE ZEDA,
VIA MONTE BIANCO E VIA G. CHINOTTO"

**Caratterizzazione delle aree (D.Lgs 152/06)
Via Montebianco**

***Indagini ambientali nell'ambito del Piano Particolareggiato di Riqualficazione
aree di via Monte Zeda, via Monte Bianco e via G. Chinotto - Sub ambito "B".***

Piano della caratterizzazione - D. Lgs. 03 aprile 2006, n. 152

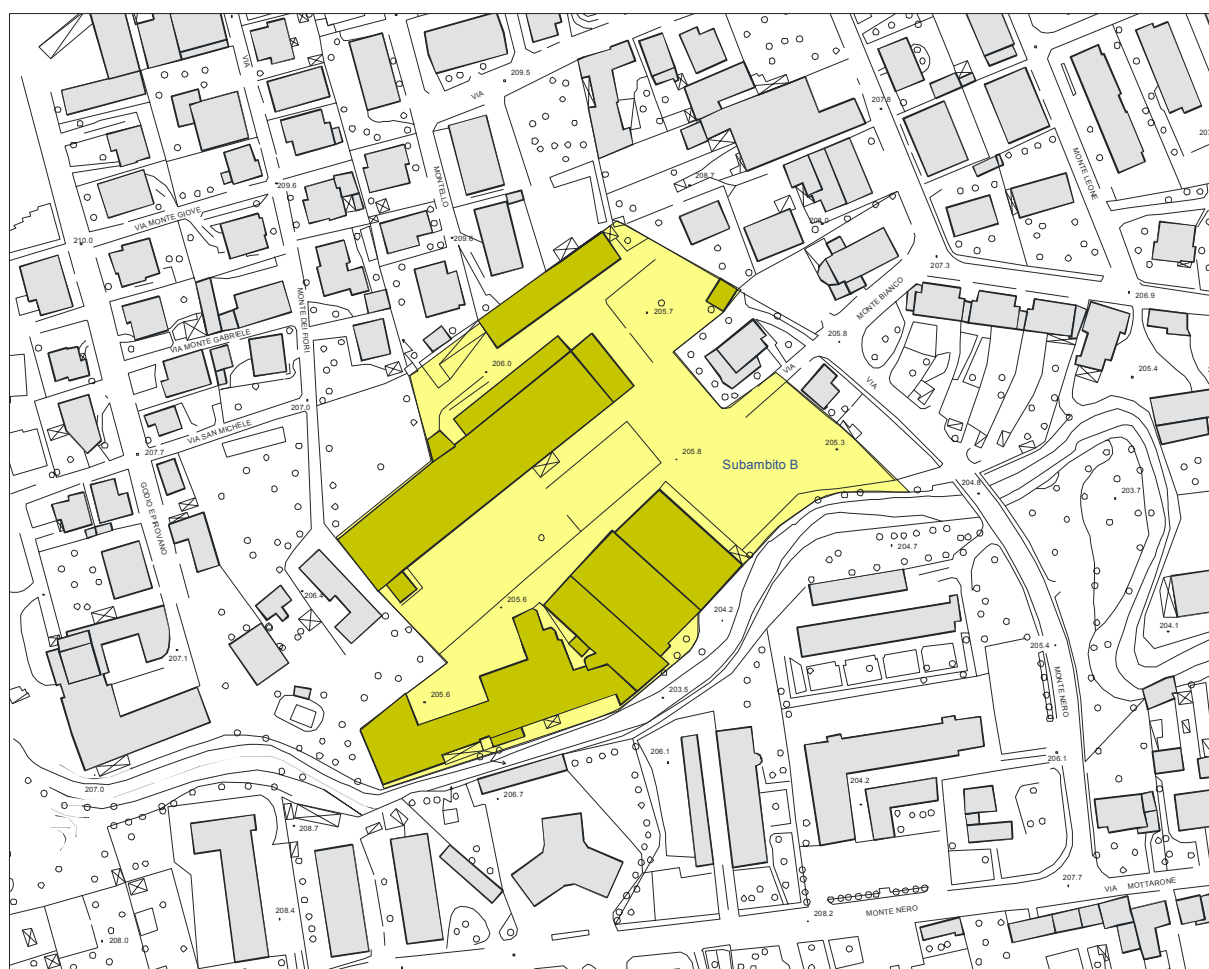
La superficie complessiva del lotto oggetto del Piano Particolareggiato, denominata Sub ambito "B", è pari a circa 16.200 m², comprendendo per intero l'area evidenziata in colore nella planimetria di seguito riportata.

Com'è possibile osservare, sull'area insistono tre edifici principali con le relative pertinenze; oggetto della presente indagine ambientale saranno solo gli edifici identificati come fabbricato B e fabbricato C nella planimetria seguente.
