ARONA

VARIANTE GENERALE

**Elementi di valore storico
architettonico - Schede
edifici residenziali**

Q3a1

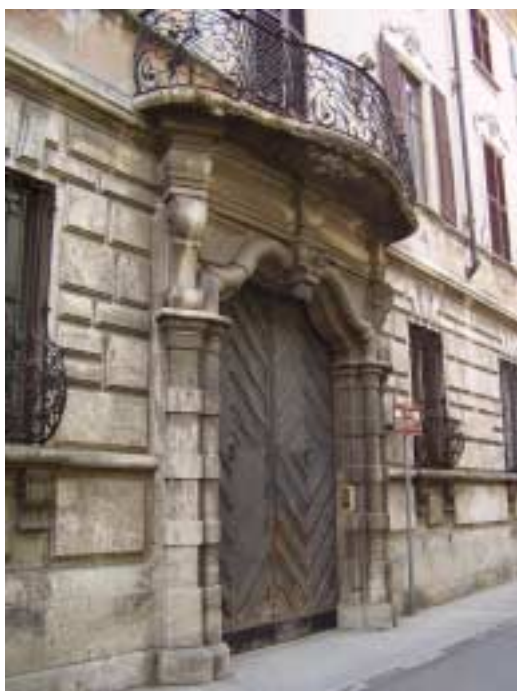
Foto 5/6.
Dettagli dei
portali lungo via
S. Carlo e Viale
Berrini

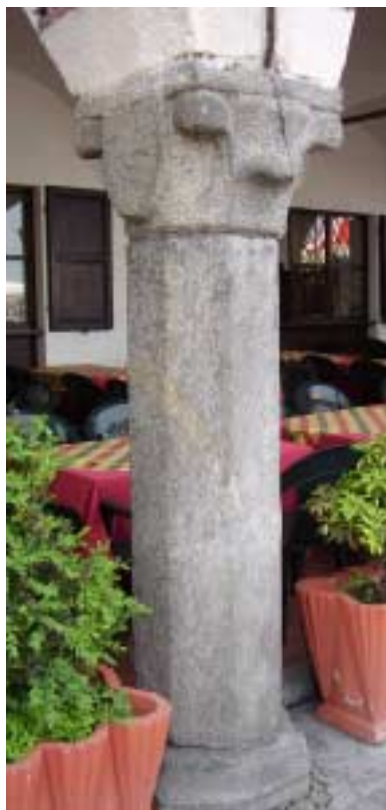
Foto 3/4.
Dettagli –
colonna e arco
di scarico in
laterizio

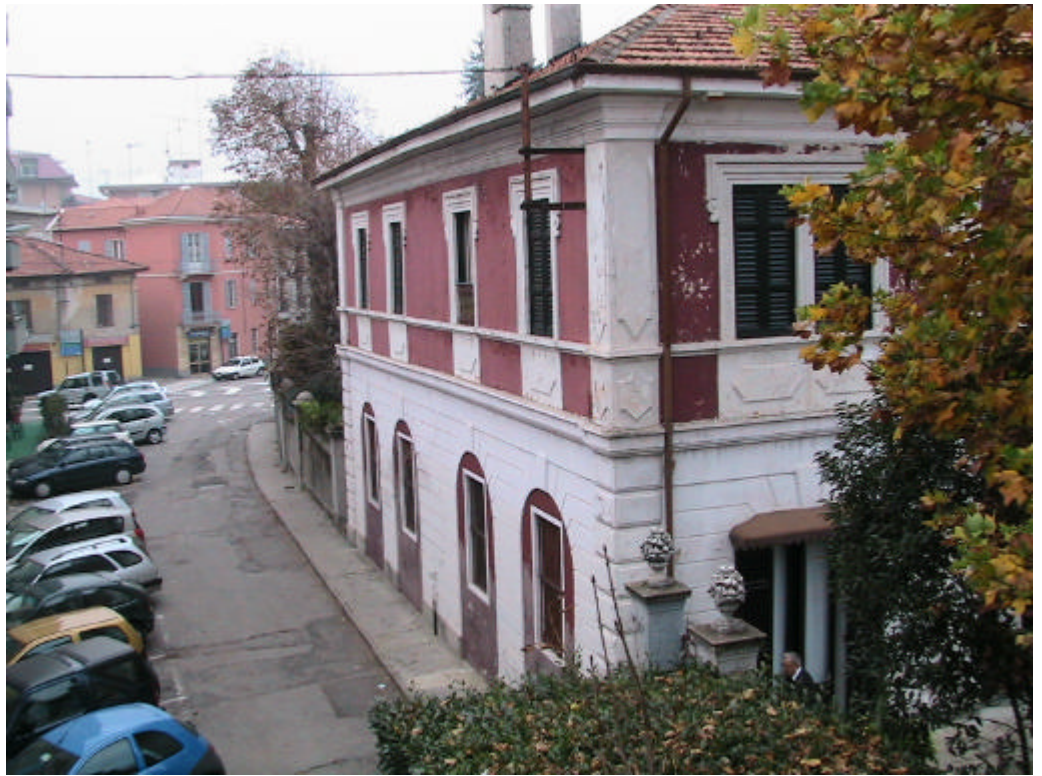
<u>Stato di conservazione:</u>	BUONO L'edificio si presenta in buono stato di conservazione, soggetto a periodica manutenzione da parte dei proprietari. I prospetti sud ed est sono interessati dai principali fenomeni di degrado, in particolare si riscontrano fenomeni di esfoliazione degli strati di tinta con messa in luce delle precedenti tinteggiature a base di calce, al di sotto dell'attuale finitura a base plastica, che è soggetta ad esfoliazione in quanto incompatibile con il substrato. Le aperture del piano terra sono sormontate da pensiline in ferro battuto soggette a forte ossidazione.

Foto 2.
Prospetto laterale
verso Largo
Compiegne

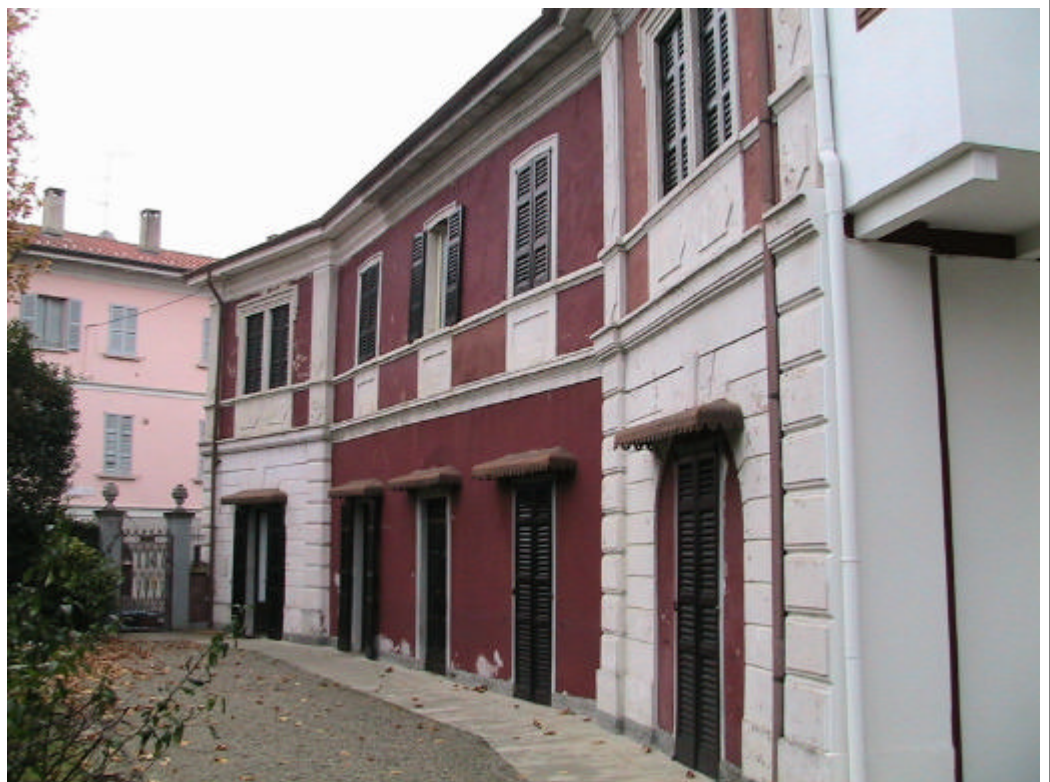
Foto 3.
Prospetto interno
verso il cortile

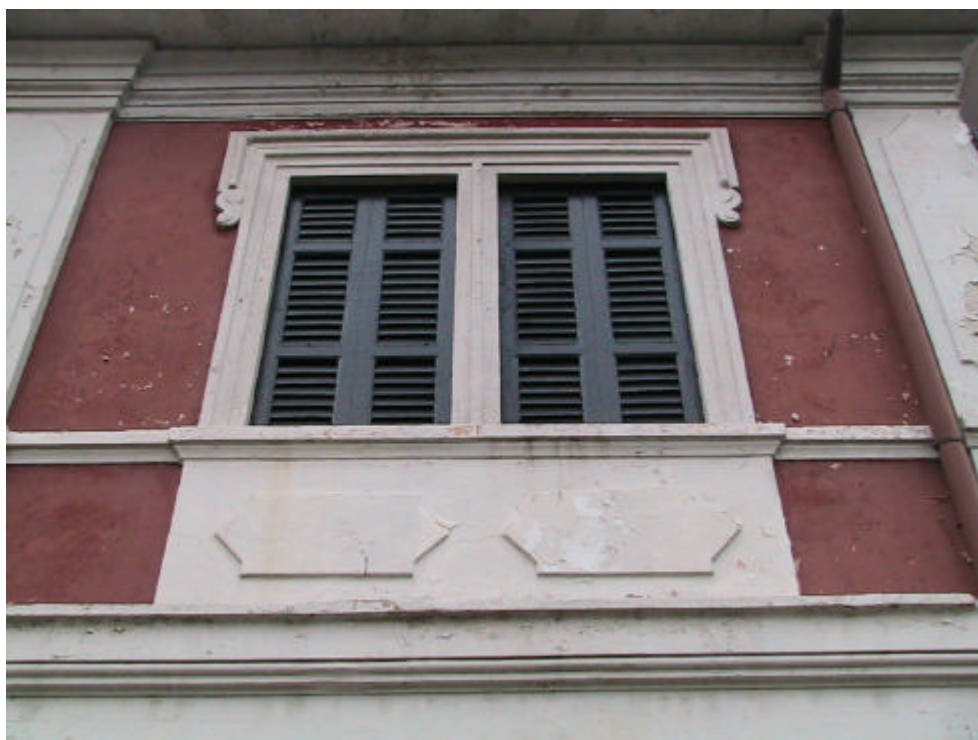
Foto 4.
Dettaglio delle
cornici delle finestre

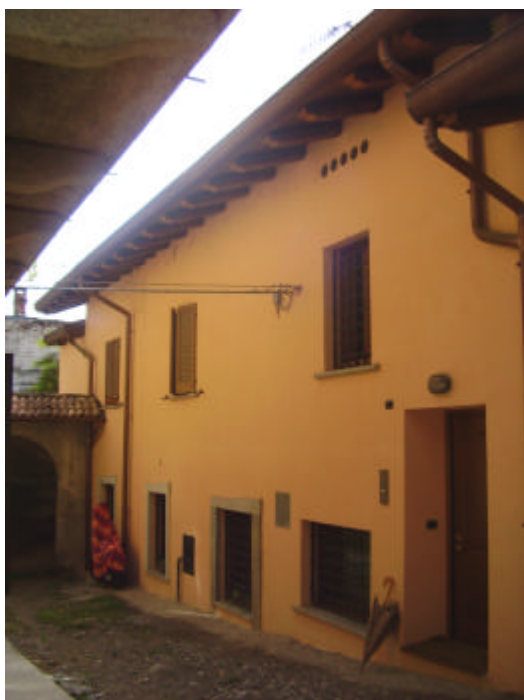
Foto 1.
Prospetto
lungo
vic.
Curioni

<u>Denominazione/indirizzo:</u>	EX MULINO DI CIMA Vicolo Curioni 1
<u>Epoca:</u>	Citato la prima volta nel 1189. Una planimetria del '600 rispecchia la situazione attuale recentemente compromessa da ampie ristrutturazioni.
<u>Elementi di rilievo Architettonico:</u>	Constava di 2 locali rustici e di 3 macine, un ponticello di sasso accedeva alla "corte del mulino". Una planimetria del '600 rispecchia la situazione attuale recentemente compromessa da ampie ristrutturazioni.
<u>Stato di conservazione:</u>	BUONO L'edificio risulta estremamente compromesso in seguito alle pesanti ristrutturazioni subite.

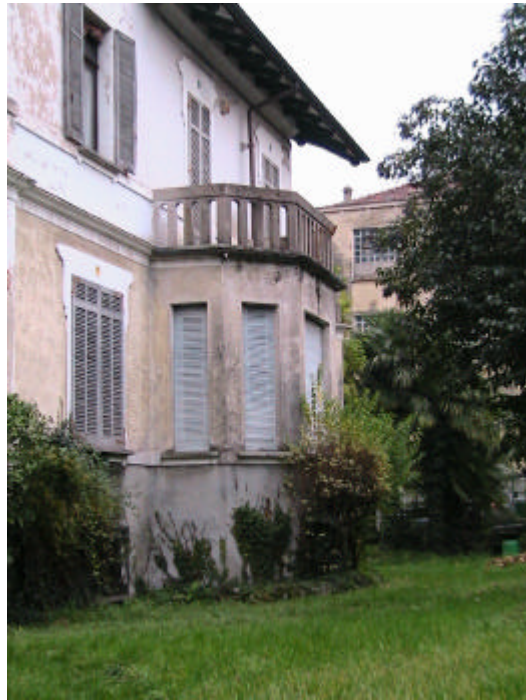
<u>Stato di conservazione:</u>	MEDIOCRE L'edificio si presenta in mediocre stato di conservazione, imputabile alla scarsa manutenzione del sistema di allontanamento delle acque meteoriche. I prospetti sono interessati da evidente esfoliazione degli strati di tinta, talvolta associata a fenomeni di rigonfiamento e distacco degli strati di intonaco. I serramenti lignei sono rigonfiati e la ferramenta è ossidata e ha perso i requisiti necessari alla movimentazione. Nel complesso l'edificio conserva ampiamente i caratteri originali, sia per quanto riguarda l'esterno che per quanto riguarda gli interni, comprese le finiture, i rivestimenti, i pavimenti e l'impianto di riscaldamento con radiatori in ghisa.

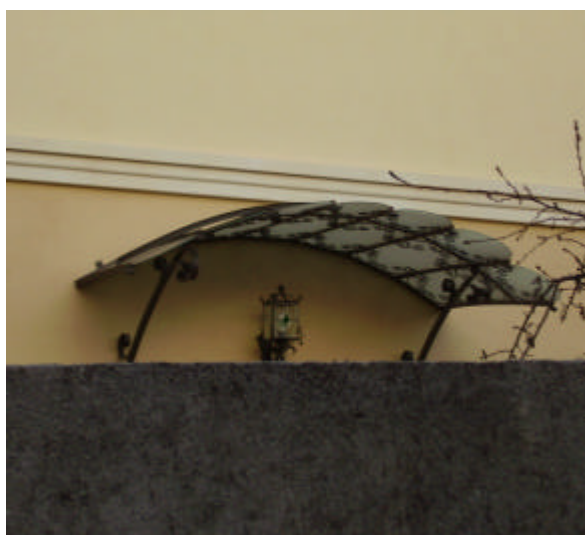
Foto 3/4.
Dettaglio
della
pensilina in
ferro e
vetro e
della
cornice
delle
finestre

<u>Denominazione/indirizzo:</u>	VILLA BERETTA PICCOLI Via Mottarone 13
<u>Epoca:</u>	anni '20 del XX sec.
<u>Elementi di rilievo Architettonico:</u>	L'edificio, a pianta rettangolare con spigoli smussati, si sviluppa 2 livelli. I prospetti sono lineari e scanditi da aperture regolari, delimitate da cornici a rilievo. Molto particolari sono gli spigoli a smusso arrotondati e il loro rapporto con le modanature del sottogronda. La copertura ha struttura a padiglioni, anche in corrispondenza degli smussi dove ne segue l'andamento circolare; il manto è in coppi.
<u>Stato di conservazione:</u>	OTTIMO L'edificio si presenta in ottimo stato di conservazione a seguito di recenti interventi di manutenzione/ristrutturazione. Si conservano la fascia marcapiano, le modanature del sottogronda, le cornici delle aperture e la pensilina liberty in ferro battuto e vetro.
