ARONA

VARIANTE GENERALE

**Elementi di valore storico  
architettonico - Schede  
edifici residenziali**

# Q3a2

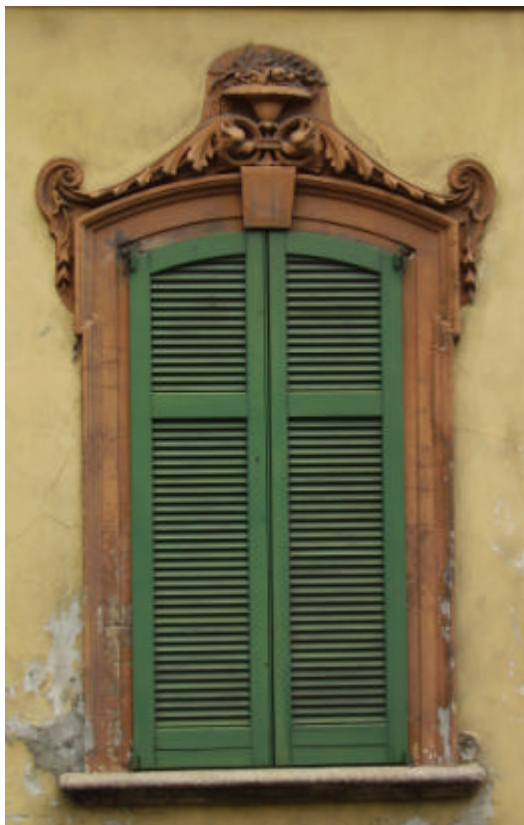
Foto 3/4.  
Dettaglio  
cornici  
piano terra  
e piano  
primo

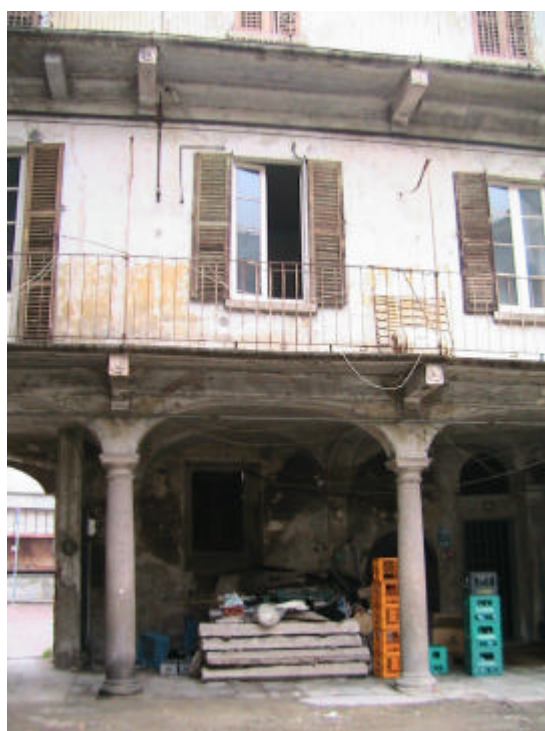
Foto 5/6.  
Portico di  
accesso con  
volte a  
crociera

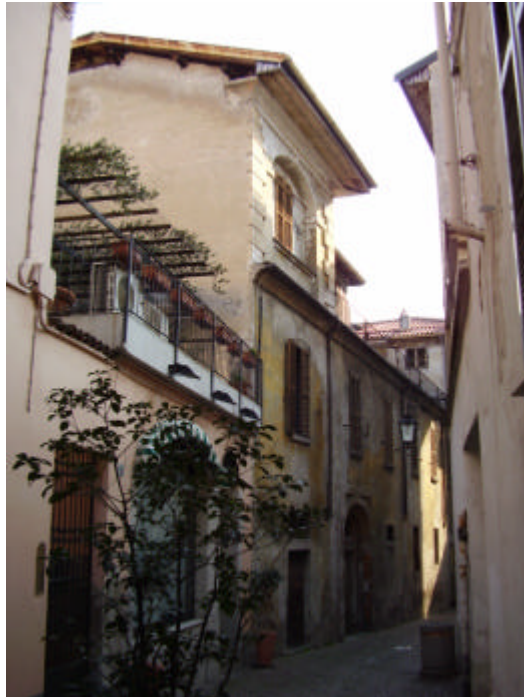
Foto 9-10.  
Prospetto su  
vicolo  
Ponzone e  
dettaglio del  
portale di  
accesso

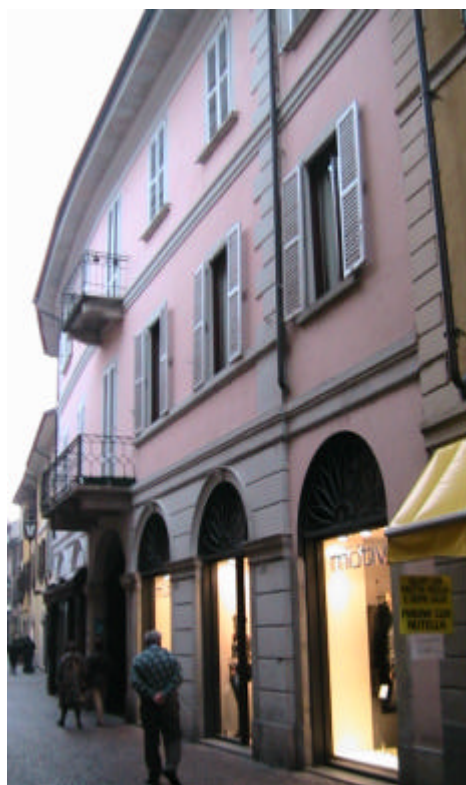
Foto 2-3.  
Inserimento  
ambientale  
C.so Cavour  
e prospetto  
interno
