ARONA

VARIANTE GENERALE

Titolo tavola **Elementi di valore storico
architettonico - Schede edifici
residenziali**

Codice tavola
Q3a3

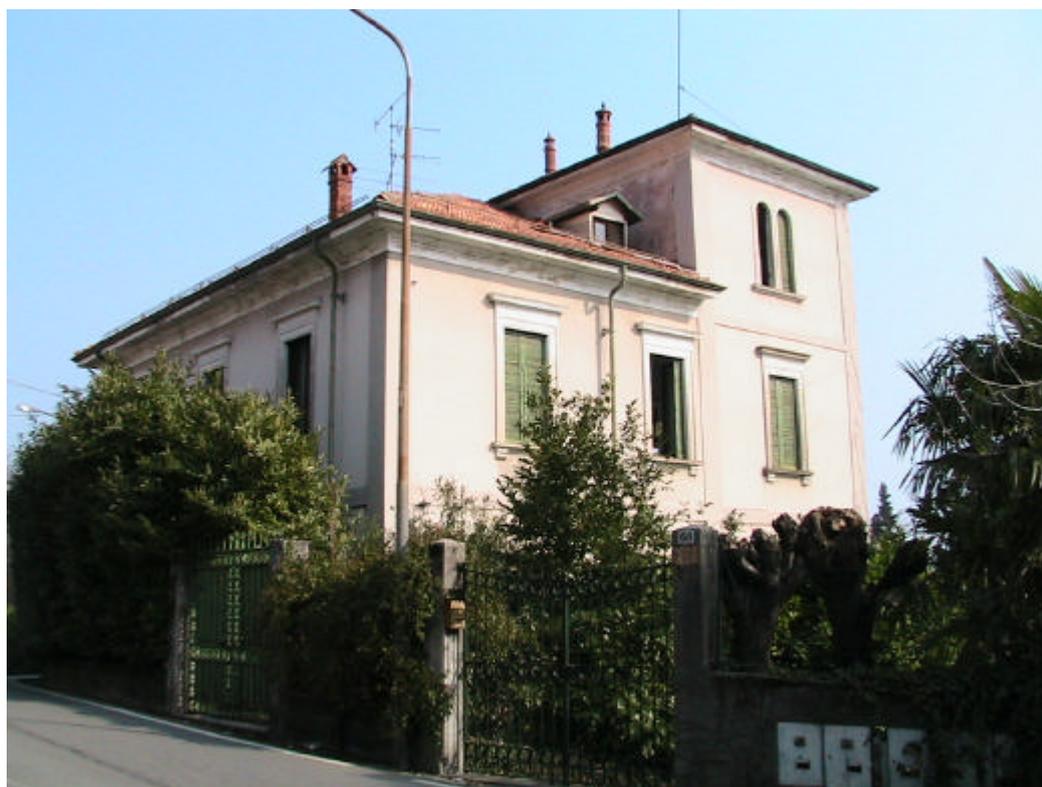
Foto 1.

<u>Denominazione/indirizzo:</u>	VILLA PRIVATA Via Verbano 70 - Località Dagnente/San Carlo
<u>Epoca:</u>	Anni '20 del XX sec.
<u>Elementi di rilievo Architettonico:</u>	L'edificio, con pianta quadrangolare risultante dalla composizione di più blocchi, si sviluppa su 2/3 livelli (presenta una torretta tipicamente liberty con bifora). I prospetti sono lineari, scanditi da cornice marcapiano, fascia modanata nel sottogronda e aperture regolari incorniciate. La copertura ha struttura a padiglioni e manto in tegole marsigliesi.
<u>Stato di conservazione:</u>	MEDIO L'edificio si presenta in medio stato di conservazione, soggetto ad esfoliazione degli strati superficiali di tinta e a lieve erosione degli intonaci.

Villa privata –
Inserimento
ambientale

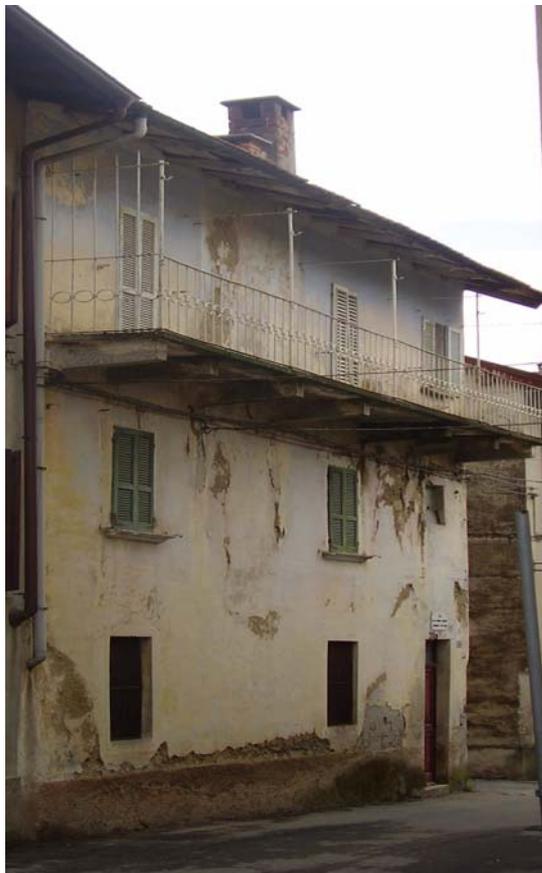
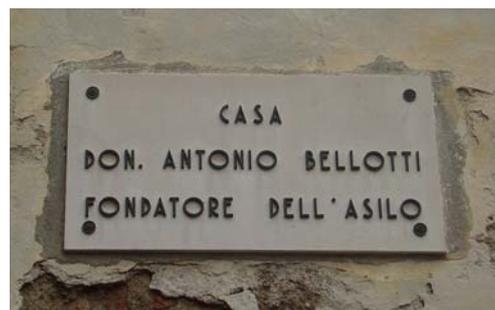
Foto 1.
Inserimento
ambientale

<u>Denominazione/indirizzo:</u>	EDIFICIO (<i>Ex Casa Don Antonio Bellotti</i>) via Manzoni 24 - Località Dagnente/San Carlo
<u>Epoca:</u>	XVIII – XX sec.
<u>Elementi di rilievo Architettonico:</u>	L'edificio, a pianta rettangolare, si sviluppa su 3 livelli. I prospetti sono lineari, caratterizzati da ballatoio e aperture regolari. È presente una targa che intitola la casa a Don Antonio Bellotti fondatore dell'Asilo. La copertura ha struttura semplice a due falde e manto in coppi.
<u>Stato di conservazione:</u>	MEDIOCRE L'edificio si presenta in mediocre stato di conservazione a causa della protratta mancanza di manutenzione. I principali fenomeni di degrado sono legati agli agenti atmosferici: deposito superficiale, erosione e disgregazione dell'intonaco, infiltrazioni e risalita capillare di umidità alla base delle murature, con conseguente rigonfiamento e distacco dello strato di tinta e dell'intonachino, fessurazioni e macchie legate al percolamento delle acque meteoriche.

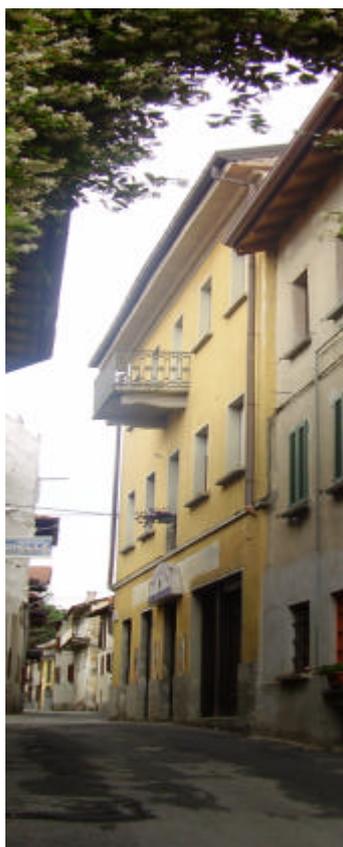
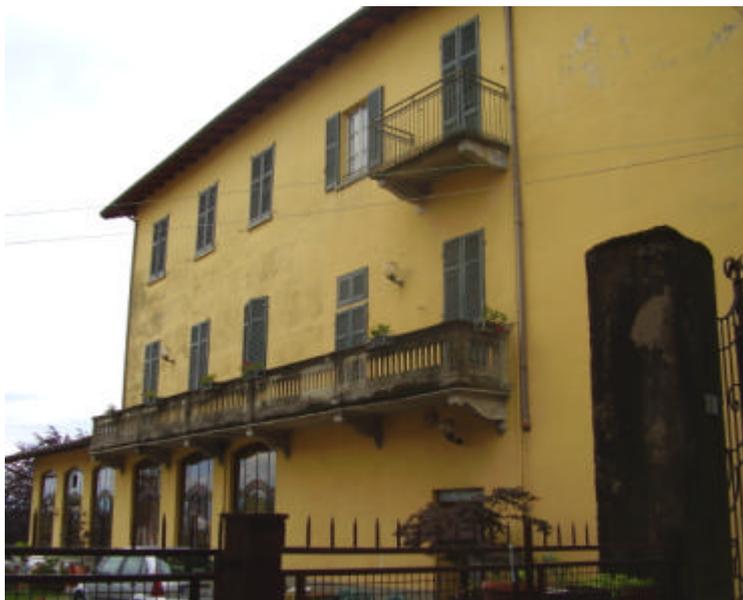
Foto 1-2.
Inserimento
ambientale

<u>Denominazione/indirizzo:</u>	EDIFICIO PRIVATO via Manzoni 2 ang. via Galeazzi 14/24- Località Dagnente/San Carlo
<u>Epoca:</u>	XVIII – XX sec.
<u>Elementi di rilievo Architettonico:</u>	L'edificio, con pianta a L, si sviluppa su 3 livelli fuori terra. I prospetti sono lineari, caratterizzati da aperture regolari e da balconi con balaustre in cemento decorativo. Verso il giardino si trova una veranda chiusa da vetrate con andamento archivoltato. La copertura ha struttura a padiglioni e manto in coppi.
<u>Stato di conservazione:</u>	BUONO L'edificio si presenta in buono stato di conservazione, interessato da deposito superficiale e macchie legate al percolamento delle acque meteoriche.

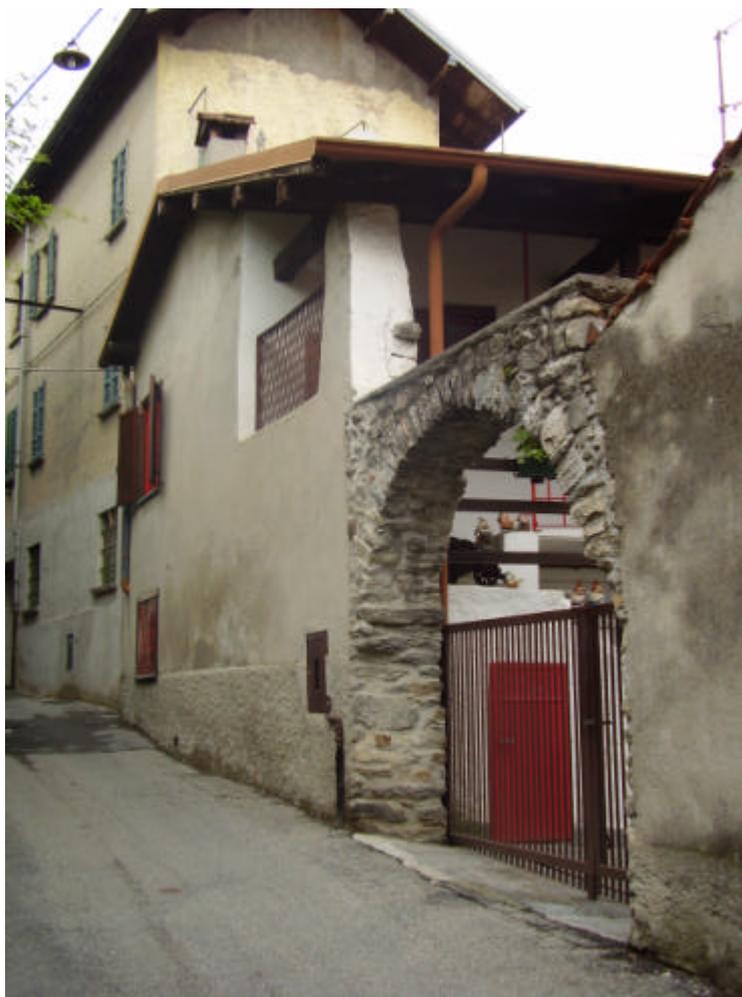
Foto 1.
Inserimento
ambientale

<u>Denominazione/indirizzo:</u>	EDIFICIO PRIVATO via Galeazzi 6 - Località Dagnente/San Carlo
<u>Epoca:</u>	XVIII – XX sec.
<u>Elementi di rilievo Architettonico:</u>	L'edificio, a pianta rettangolare, si sviluppa su 2 livelli fuori terra. I prospetti sono lineari, caratterizzati da aperture piuttosto regolari e ballatoio in legno. Particolare l'arco di accesso al cortile interno, realizzato in pietra. La copertura ha struttura semplice a due falde e manto in coppi.
<u>Stato di conservazione:</u>	MEDIO L'edificio si presenta in medio stato di conservazione, interessato da fenomeni di deposito superficiale e macchie legate al percolamento delle acque meteoriche.

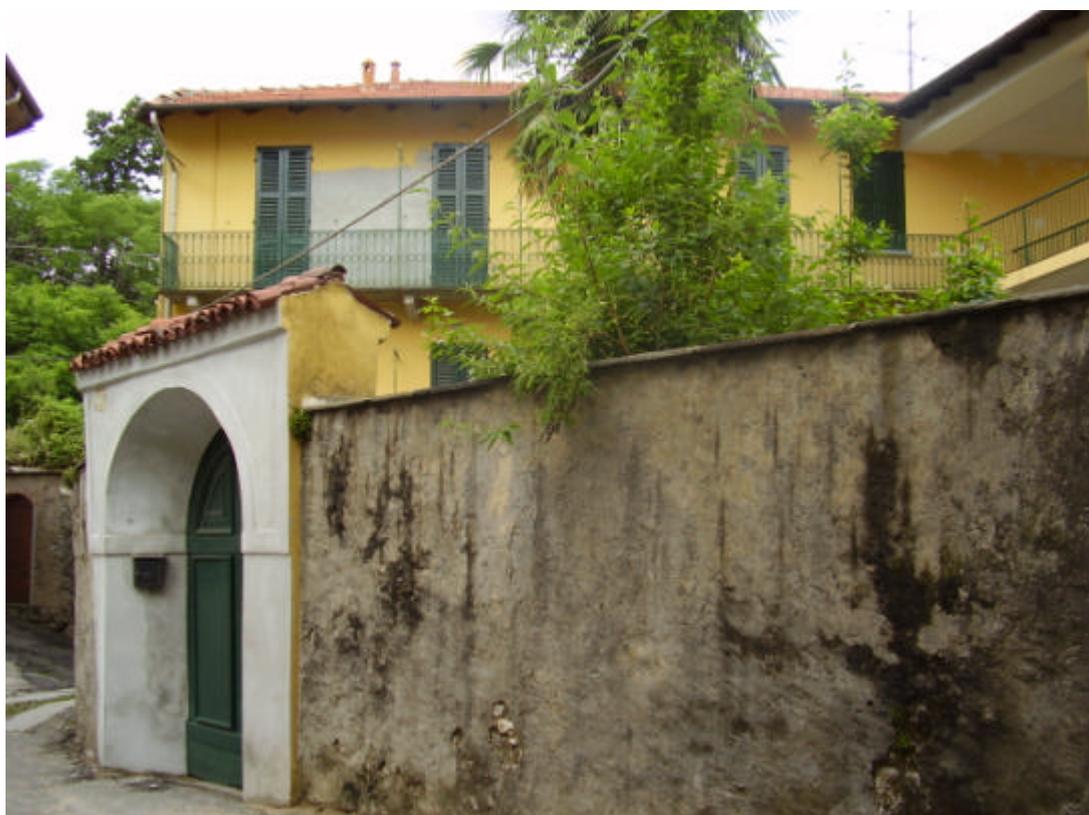
Foto 1.
Inserimento
ambientale

<u>Denominazione/indirizzo:</u>	EDIFICIO PRIVATO via Felice Cavallotti 13 - Località Dagnente/San Carlo
<u>Epoca:</u>	XVIII – XX sec.
<u>Elementi di rilievo Architettonico:</u>	L'edificio, con pianta aL, si sviluppa su 3 livelli fuori terra. I prospetti sono lineari, scanditi da ballatoi, fasce marcapiano e da aperture piuttosto regolari. Sul prospetto laterale si trova una targa in memoria di Felice Cavallotti datata 1914. La copertura ha struttura semplice a due falde e manto in tegole marsigliesi.
<u>Stato di conservazione:</u>	BUONO L'edificio si presenta in buono stato di conservazione, interessato da fenomeni di deposito superficiale, lieve erosione dell'intonaco, risalita capillare di umidità alla base delle murature e macchie legate al percolamento delle acque meteoriche. La porzione prospiciente il cortile è stata recentemente compromessa da interventi di ristrutturazione.

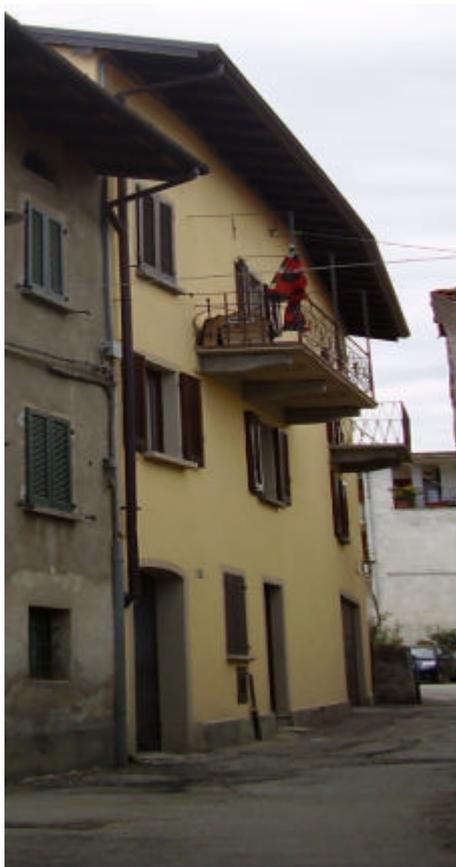
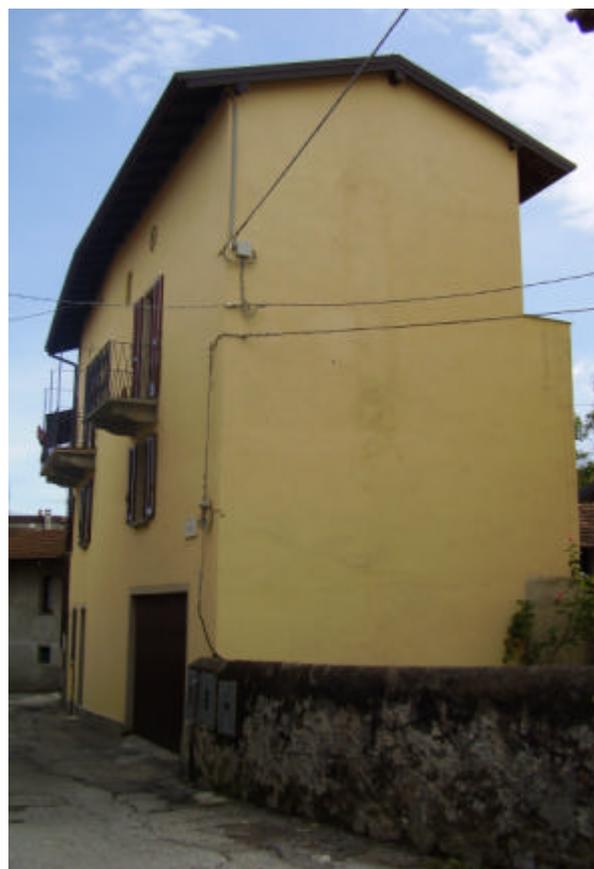
Foto 1-2.
Inserimento
ambientale

<u>Denominazione/indirizzo:</u>	EDIFICIO PRIVATO via Soardi 2 - Località Dagnente/San Carlo
<u>Epoca:</u>	XVIII – XX sec.
<u>Elementi di rilievo Architettonico:</u>	L'edificio, a pianta rettangolare, si sviluppa su 3 livelli. I prospetti sono lineari, caratterizzati da aperture regolari. La copertura ha struttura semplice a due falde e manto in coppi.
<u>Stato di conservazione:</u>	BUONO

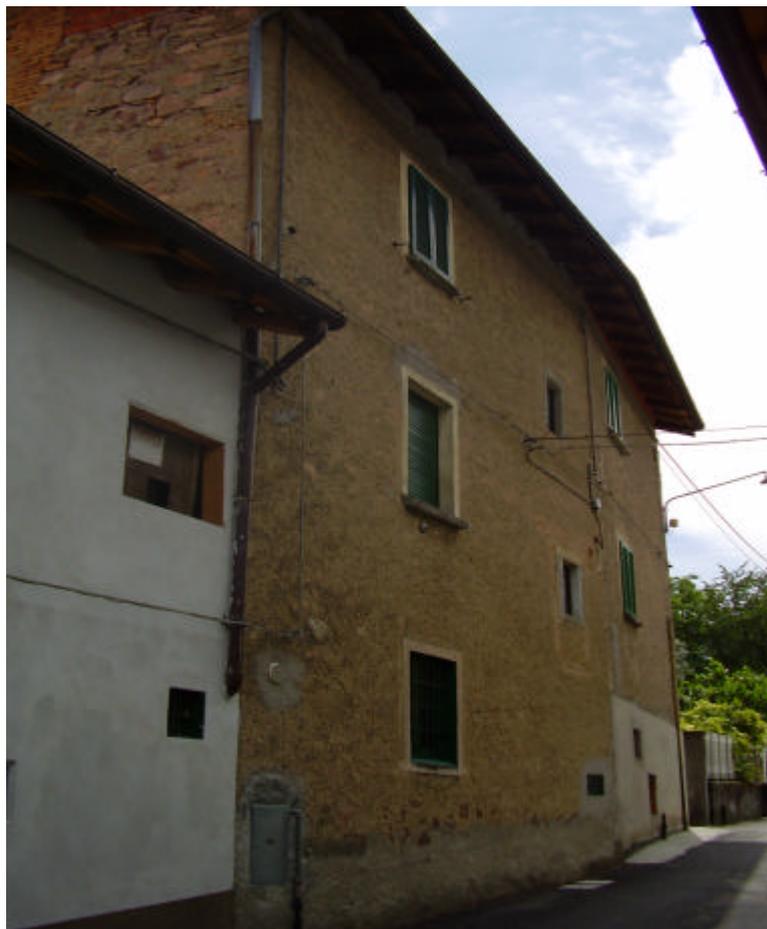
Foto 1.

<u>Denominazione/indirizzo:</u>	EDIFICIO PRIVATO via di Sopra - Località Dagnente/San Carlo
<u>Epoca:</u>	XVIII – XX sec.
<u>Elementi di rilievo Architettonico:</u>	L'edificio, a pianta rettangolare, si sviluppa su 3 livelli fuori terra. I prospetti sono lineari, scanditi da aperture piuttosto regolari, delimitate da cornici lamate su intonaco rustico di sottofondo. La copertura ha struttura semplice a due falde e manto in tegole coppi.
<u>Stato di conservazione:</u>	MEDIO L'edificio si presenta in medio stato di conservazione, interessato da fenomeni di deposito superficiale, lieve erosione dell'intonaco, risalita capillare di umidità alla base delle murature e macchie legate al percolamento delle acque meteoriche.

Inserimento
ambientale

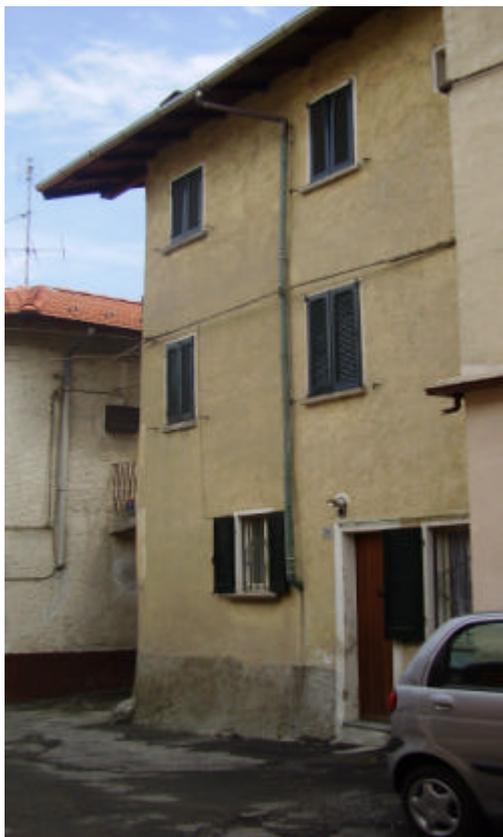
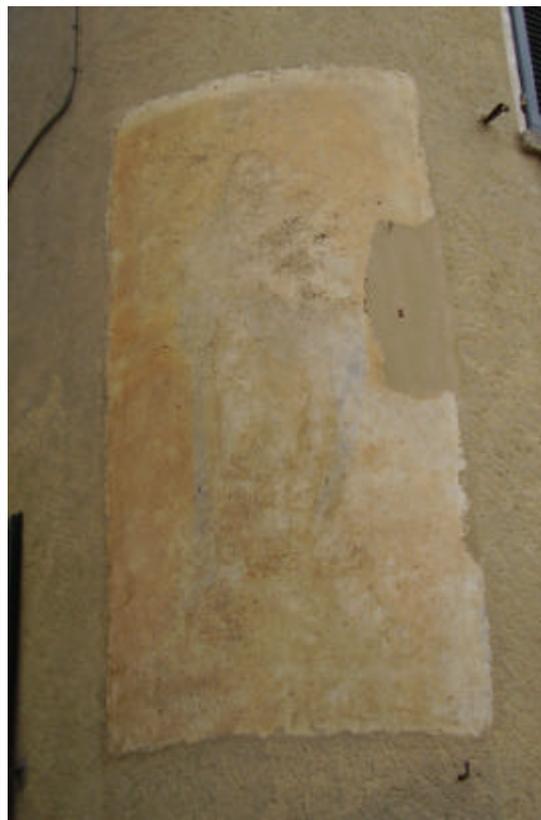
Foto 1-2.

<u>Denominazione/indirizzo:</u>	EDIFICIO PRIVATO Edificio via Felice Cavallotti 25 - Località Dagnente/San Carlo
<u>Epoca:</u>	XVIII – XX sec.
<u>Elementi di rilievo Architettonico:</u>	L'edificio, a pianta rettangolare, si sviluppa su 3 livelli fuori terra. I prospetti sono lineari, scanditi da aperture regolari e caratterizzati da intonaco rustico colorato in pasta. Da notare la presenza di un affresco devozionale raffigurante la Vergine. La copertura ha struttura a due falde e manto in coppi.
<u>Stato di conservazione:</u>	MEDIO L'edificio si presenta in medio stato di conservazione, interessato da fenomeni di degrado legati alla risalita capillare dell'umidità alla base delle murature e da lieve erosione degli intonaci che si estende anche all'affresco fortemente dilavato.

Inserimento ambientale e dettaglio dell'affresco

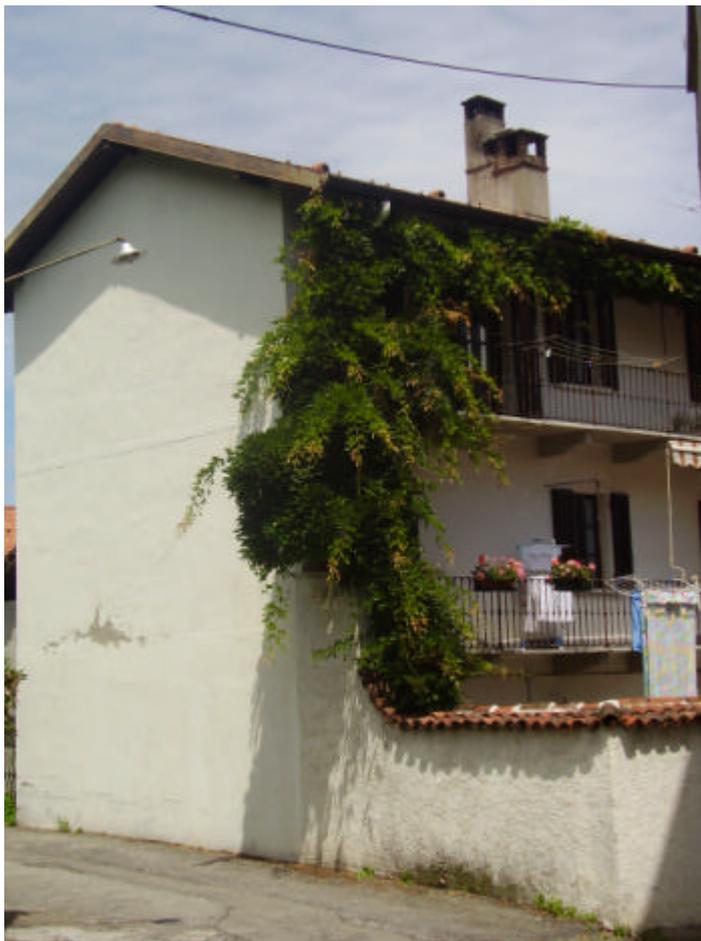
Foto 1.
Inserimento
ambientale

<u>Denominazione/indirizzo:</u>	EDIFICIO PRIVATO via F.Cavallotti 14 ang. via di Sopra- Località Dagnente/San Carlo
<u>Epoca:</u>	XVIII – XX sec.
<u>Elementi di rilievo Architettonico:</u>	L'edificio, a pianta rettangolare, si sviluppa su 3 livelli fuori terra. I prospetti sono lineari, scanditi da aperture regolari e ballatoi su mensole lapidee. La copertura ha struttura a due falde e manto in coppi.
<u>Stato di conservazione:</u>	BUONO Recenti interventi di ristrutturazione hanno parzialmente alterato i caratteri tipologico-formali originali.

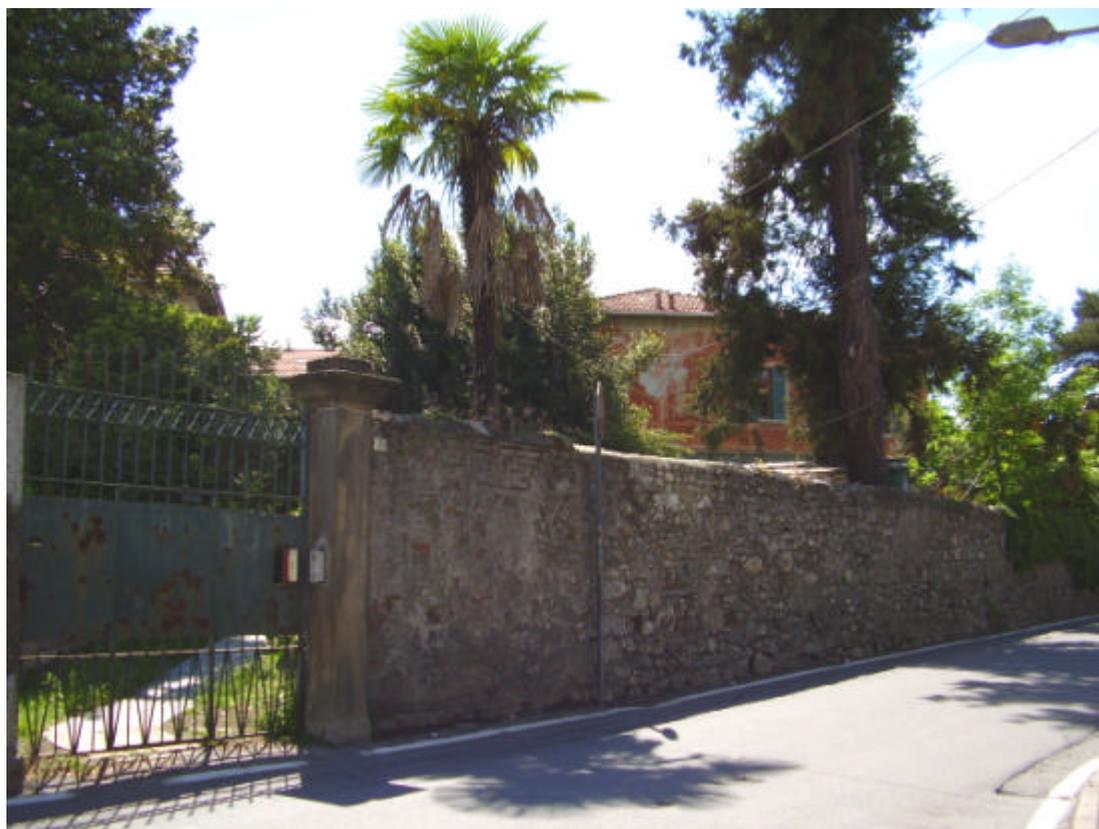
Foto 1.
Inserimento
ambientale

<u>Denominazione/indirizzo:</u>	VILLA PRIVATA Via Italia / angolo Via per Oleggio Castello 3 – Località Mercurago
<u>Epoca:</u>	Inizio XVII - XX sec.
<u>Elementi di rilievo Architettonico:</u>	L'edificio, con pianta a L, deriva dalla sommatoria di due corpi di fabbrica: il primo di origine seicentesca si sviluppa su 2 livelli fuori terra, mentre il secondo, di primo '900 è costituito da 3 livelli. I prospetti sono lineari, scanditi da cornici marcapiano e aperture regolari. La copertura ha struttura a a padiglioni e manto in tegole marsigliesi.
<u>Stato di conservazione:</u>	MEDIOCRE L'edificio si presenta in mediocre stato di conservazione, interessato da deposito superficiale, erosione/disgregazione degli intonaci, macchie legate al percolamento delle acque meteoriche, e rigonfiamento dei serramenti lignei. (Non è stata possibile una visione ravvicinata).

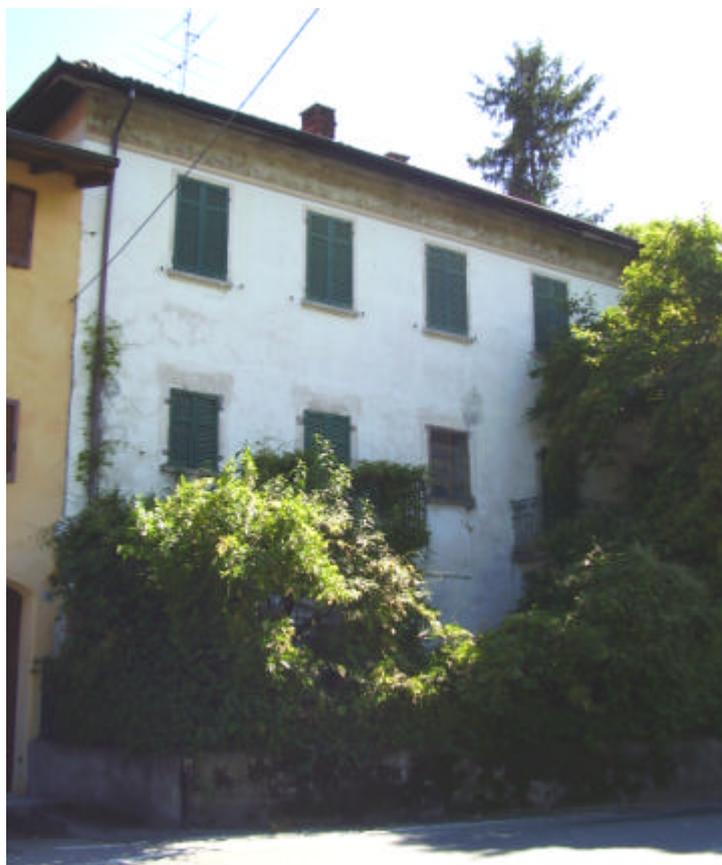
Foto 1.
Inserimento
ambientale

<u>Denominazione/indirizzo:</u>	CASA GRISONI Via Montenero 15 – Località Mercurago
<u>Epoca:</u>	XIX – XX sec.
<u>Elementi di rilievo Architettonico:</u>	L'edificio, a pianta rettangolare, si sviluppa su 3 livelli fuori terra. I prospetti sono lineari, scanditi da fascia decorata a motivi floreali nel sottogronda e aperture regolari. La copertura ha struttura a due falde e manto in coppi.
<u>Stato di conservazione:</u>	MEDIOCRE L'edificio si presenta in mediocre stato di conservazione, interessato da deposito superficiale, erosione/esfoliazione degli intonaci, macchie legate al percolamento delle acque meteoriche, rigonfiamento dei serramenti lignei e presenza di vegetazione infestante. La decorazione floreale del sottogronda si presenta parzialmente lacunosa a seguito di localizzati fenomeni di infiltrazione delle acque meteoriche, che hanno condotto all'erosione/disgregazione degli intonaci dipinti.

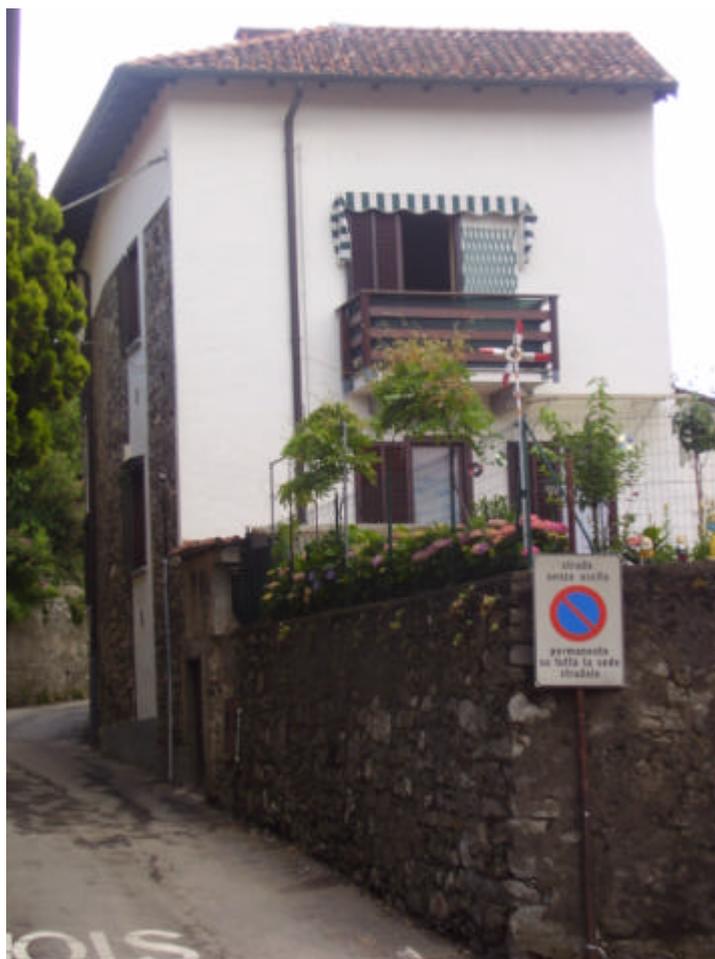
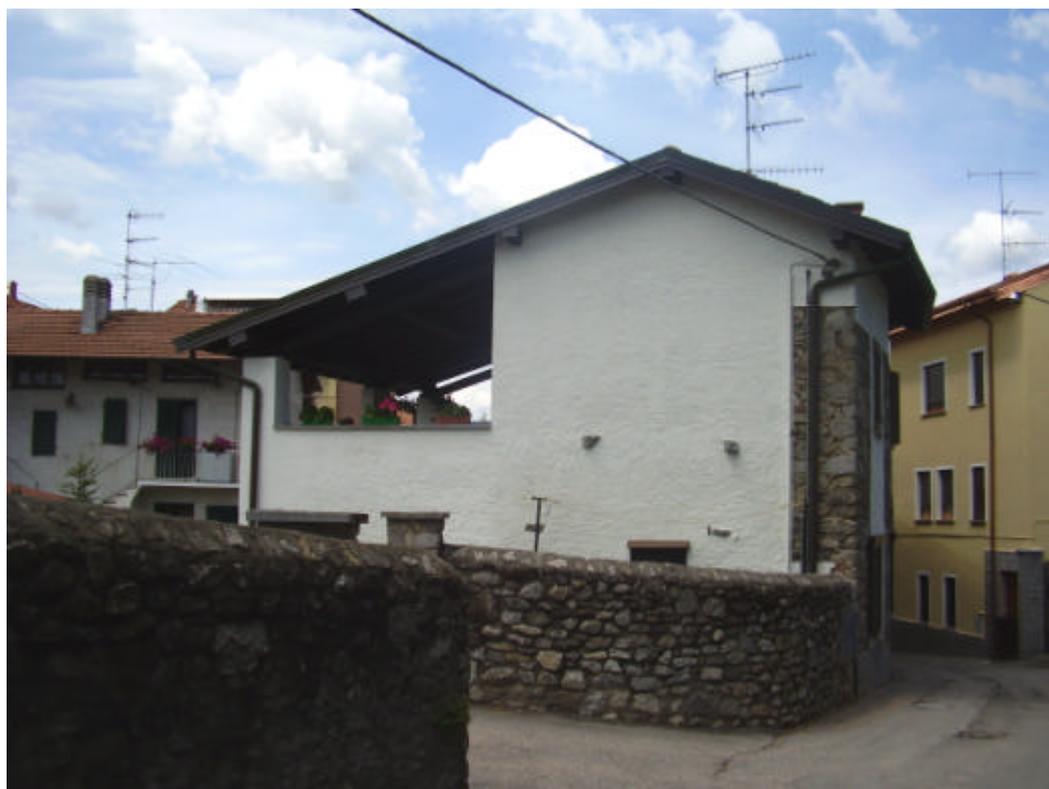
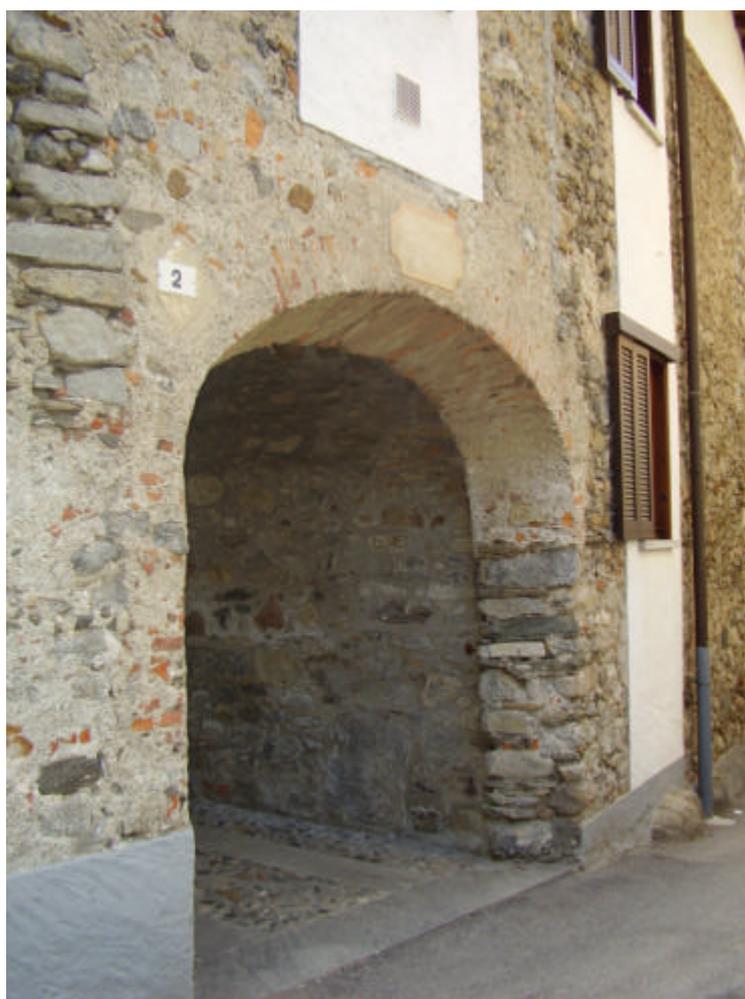
N° Scheda RES_235

<u>Denominazione/indirizzo:</u>	EDIFICIO PRIVATO via al Castello 2- Località Mercurago
<u>Epoca:</u>	XVII - XIX sec.
<u>Elementi di rilievo Architettonico:</u>	L'edificio, a pianta rettangolare, si sviluppa su 2 livelli fuori terra. I prospetti sono lineari, caratterizzati da aperture regolari. L'intonaco è articolato in fasce che lasciano intravedere la tessitura muraria sottostante in conci lapidei misti. La copertura ha struttura a due falde manto in coppi.
<u>Stato di conservazione:</u>	BUONO Recenti interventi di ristrutturazione hanno parzialmente alterato i caratteri tipologico-formali originali.

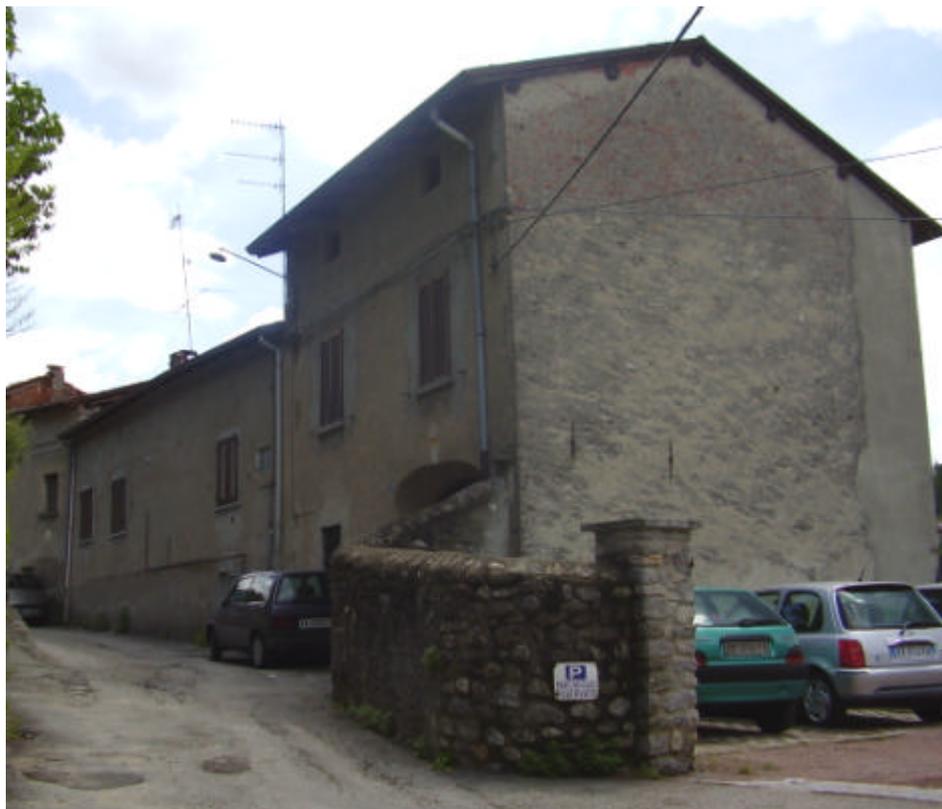
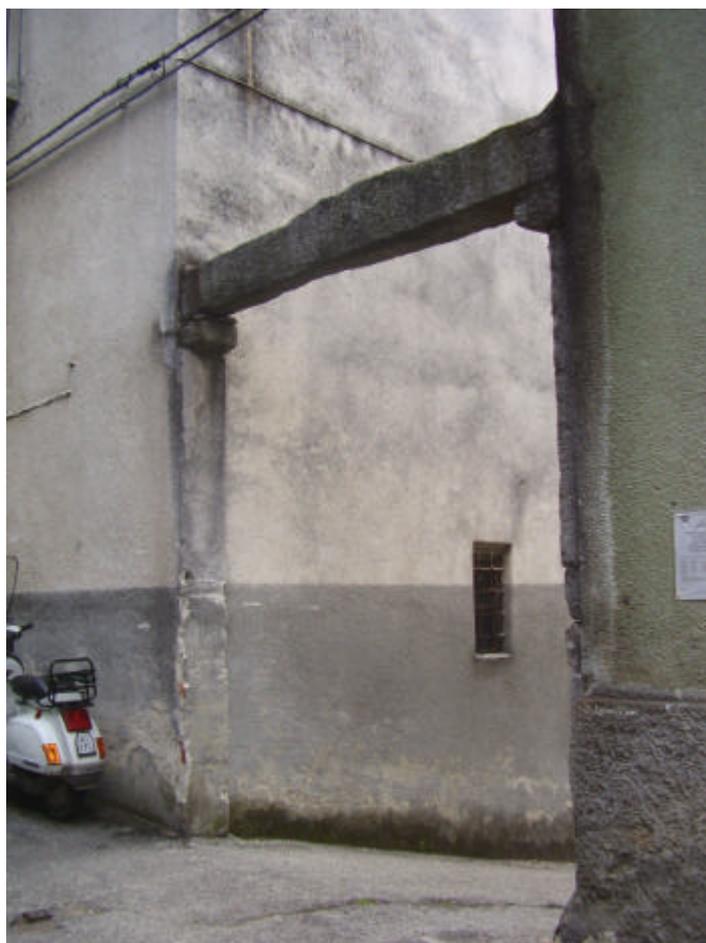
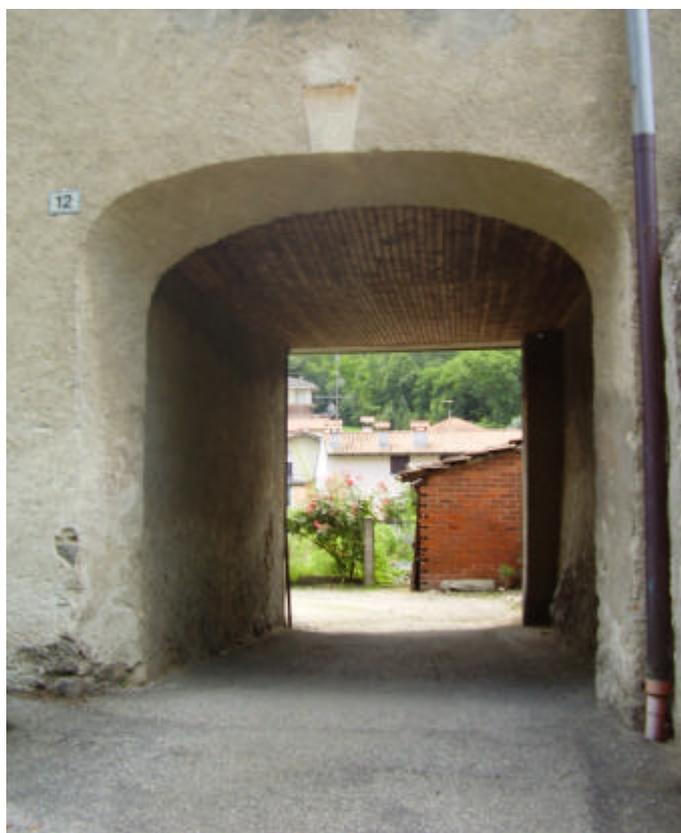
N° Scheda RES_236

<u>Denominazione/indirizzo:</u>	EDIFICIO PRIVATO via al Castello 12- Località Mercurago
<u>Epoca:</u>	XVII - XIX sec.
<u>Elementi di rilievo Architettonico:</u>	L'edificio, a pianta rettangolare allungata, si sviluppa su 2/3 livelli fuori terra. I prospetti sono lineari, caratterizzati da aperture regolari. Interessanti i portali. La copertura ha struttura a due falde manto in coppi.
<u>Stato di conservazione:</u>	MEDIO L'edificio si presenta in medio stato di conservazione, interessato da deposito superficiale, erosione degli intonaci, macchie legate al percolamento delle acque meteoriche.

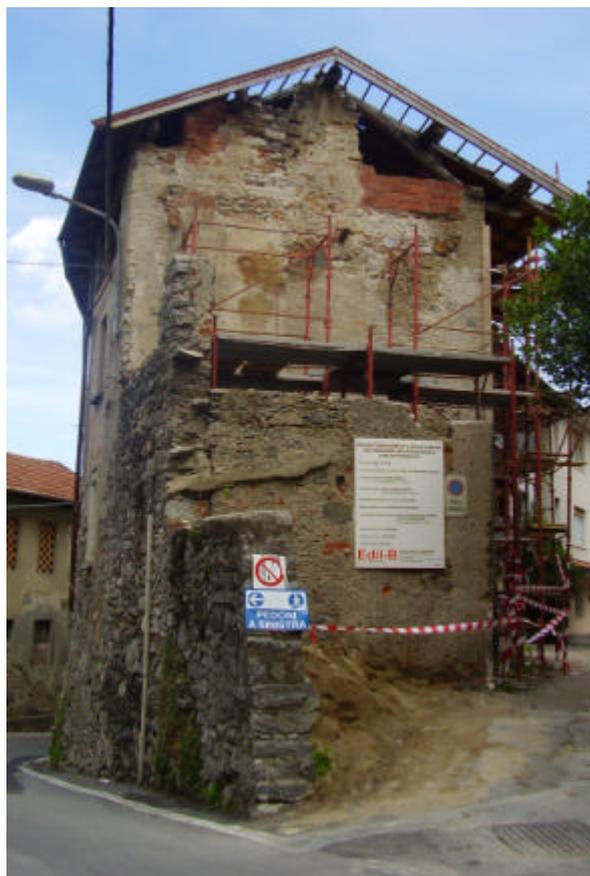
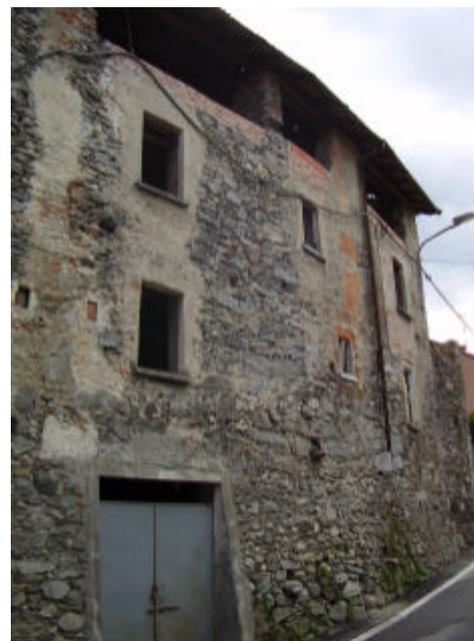
N° Scheda RES_237

<u>Denominazione/indirizzo:</u>	EDIFICIO PRIVATO via Crosa – Località Mercurago
<u>Epoca:</u>	XVII - XIX sec.
<u>Elementi di rilievo Architettonico:</u>	L'edificio, a pianta rettangolare allungata, si sviluppa su 3 livelli fuori terra. I prospetti sono caratterizzati da aperture irregolari e privi di intonaco a mostrare la tessitura lapidea. Interessante l'andamento rastremato delle murature. La copertura ha struttura a due falde manto in coppi.
<u>Stato di conservazione:</u>	PESSIMO L'edificio si presenta in pessimo stato di conservazione, interessato da fenomeni di dissesto della copertura, disgregazione della malta di corpo delle murature con fenomeni di efflorescenza salina, patine biologiche e dilavamento ed erosione superficiale. Attualmente oggetto di ristrutturazione.

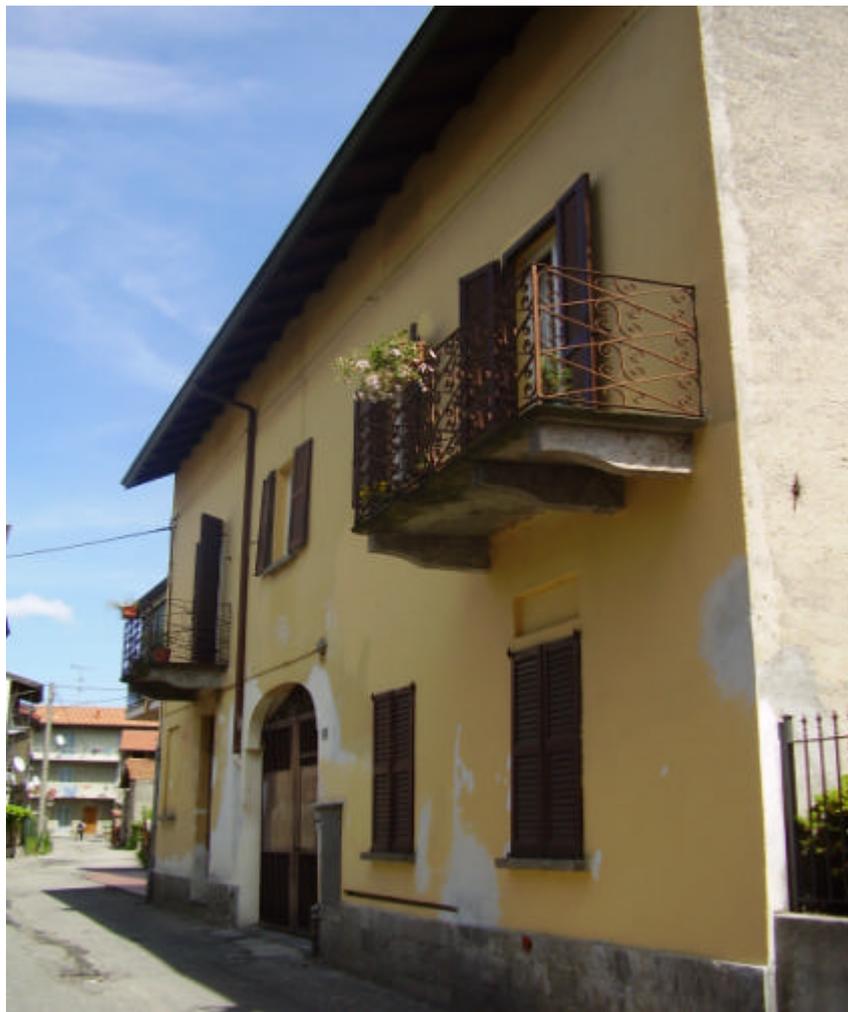
N° Scheda RES_238

<u>Denominazione/indirizzo:</u>	EDIFICIO PRIVATO via XXIV Aprile 33 – Località Mercurago
<u>Epoca:</u>	XVII - XIX sec.
<u>Elementi di rilievo Architettonico:</u>	L'edificio, a pianta rettangolare, si sviluppa su 2 livelli fuori terra. I prospetti sono lineari, scanditi da aperture regolari e balconcini su mensole lapidee. La copertura ha struttura a due falde manto in coppi.
<u>Stato di conservazione:</u>	MEDIO

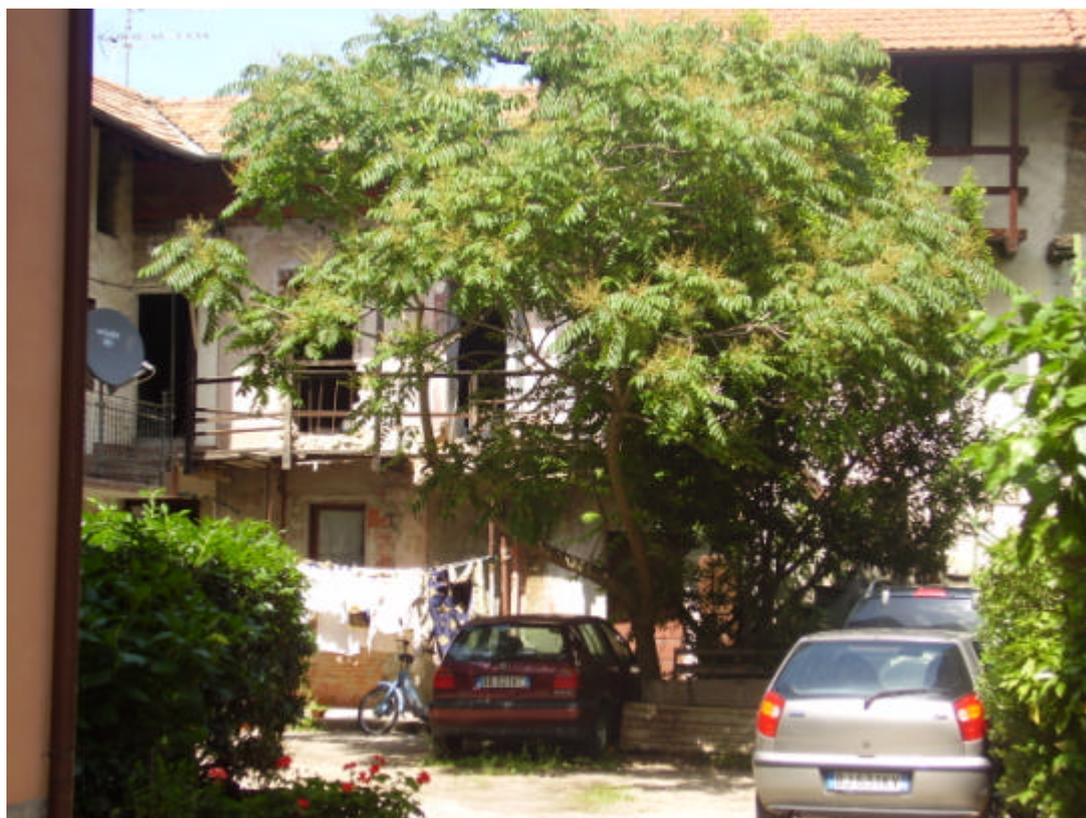
N° Scheda RES_241

<u>Denominazione/indirizzo:</u>	EDIFICIO PRIVATO vic. del Pozzaccio 19 – Località Mercurago
<u>Epoca:</u>	XVII - XIX sec.
<u>Elementi di rilievo Architettonico:</u>	L'edificio, con pianta a L, si sviluppa su 3 livelli fuori terra. I prospetti sono lineari, caratterizzati da aperture regolari e ballatoi lignei. La copertura ha struttura a due falde e manto in tegole marsigliesi.
<u>Stato di conservazione:</u>	MEDIO L'edificio si presenta in medio stato di conservazione, interessato da deposito superficiale, erosione e disgregazione dell'intonaco, infiltrazioni e risalita capillare di umidità alla base delle murature, con conseguente rigonfiamento e distacco dello strato di tinta e dell'intonachino e macchie legate al percolamento delle acque meteoriche.

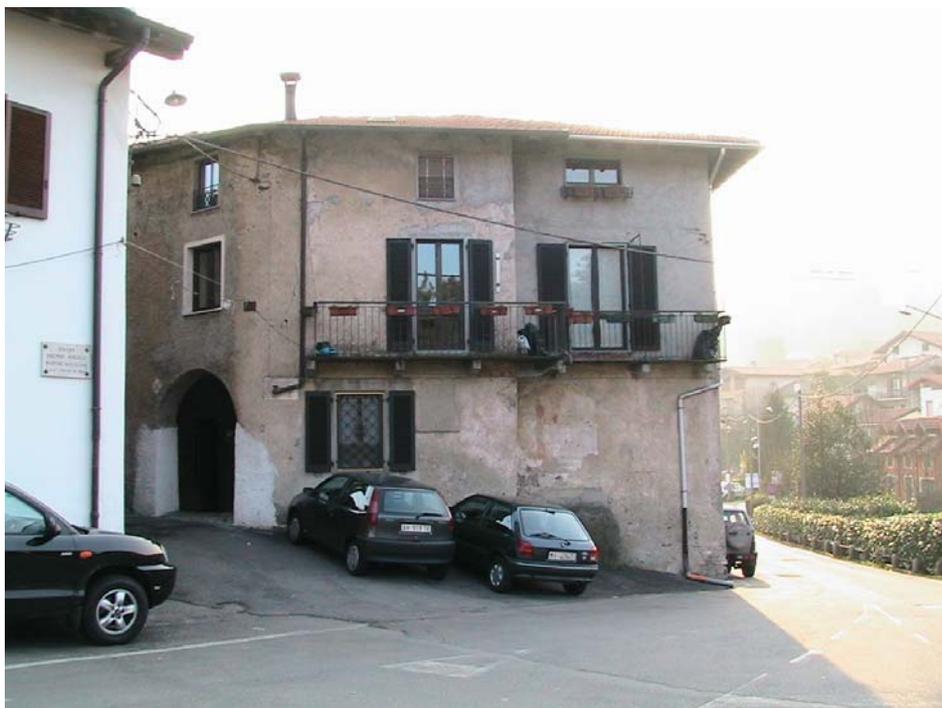
<u>Denominazione/indirizzo:</u>	EDIFICIO CON AFFRESCO DEVOZIONALE P.zza Gnemmi/ang. Vicolo Lagone, 2 – Località Montrigiasco
<u>Epoca:</u>	Fine sec. XVI – inizio sec. XVII
<u>Elementi di rilievo Architettonico:</u>	L'edificio, con pianta articolata, si sviluppa su 2 livelli. I prospetti sono piuttosto lineari, caratterizzati da ballatoi su mensole lapidee e aperture di dimensioni variabili. È presente un affresco devozionale della Vergine in Trono. La copertura ha struttura a padiglioni e manto in tegole marsigliesi.
<u>Stato di conservazione:</u>	MEDIOCRE L'edificio si presenta in mediocre stato di conservazione, soggetto a risalita capillare di umidità dal terreno, disgregazione ed efflorescenze a carico degli intonaci e dell'affresco. Sugli intonaci sono presenti numerosi rappezzati di malta a composizione cementizia.

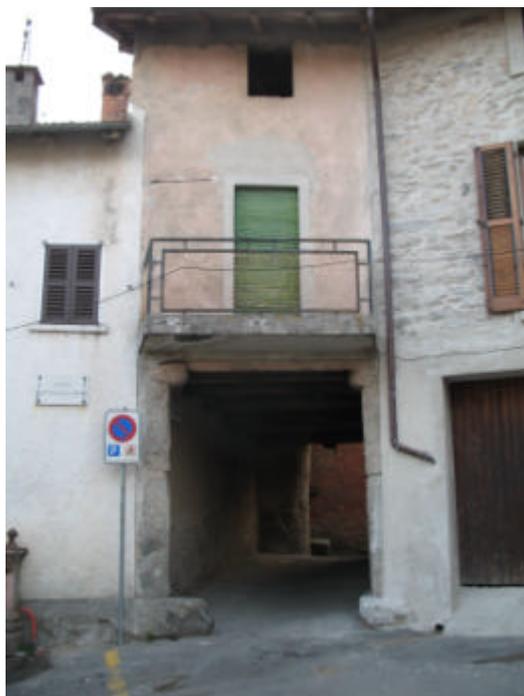
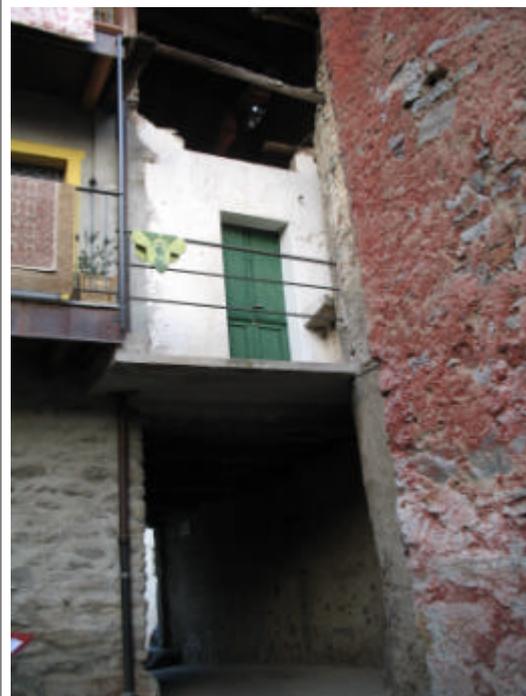
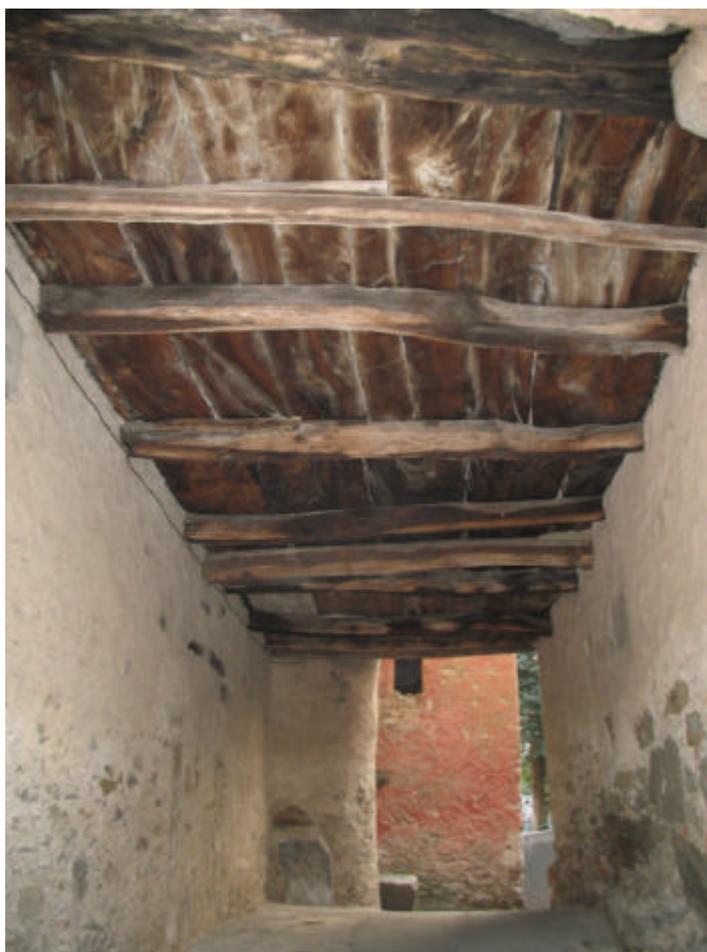
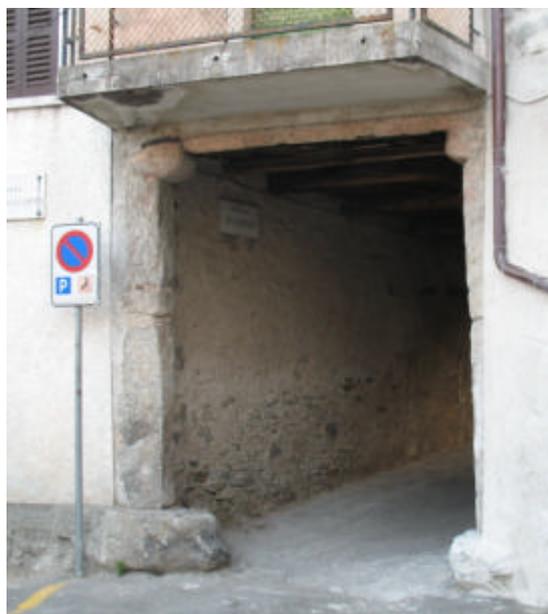
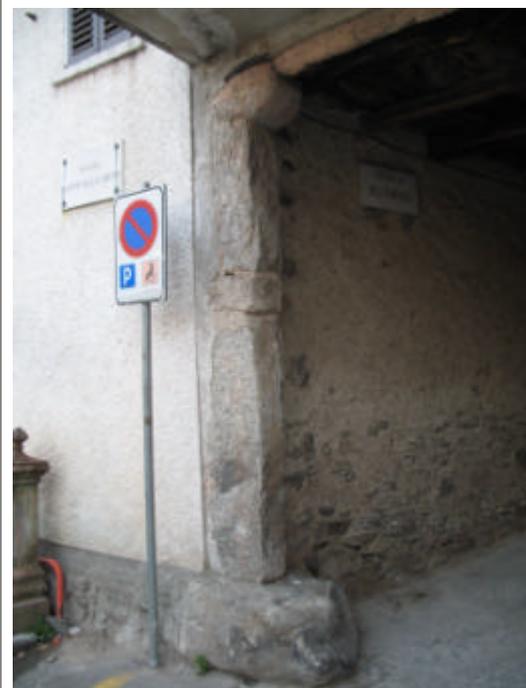
<u>Denominazione/indirizzo:</u>	EDIFICIO CON PORTALE MEDIEVALE Piazza Martiri della Libertà/vicolo del portico 1 – Località Montrigiasco
<u>Epoca:</u>	XII – XIX sec.
<u>Elementi di rilievo Architettonico:</u>	L'edificio, a pianta quadrangolare, si sviluppa su 3 livelli, compreso il passaggio che lo attraversa completamente a piano terra. I prospetti sono piuttosto lineari, caratterizzati da balconi in cemento di recente realizzazione e aperture di dimensioni variabili. Interessante il portale verso Piazza Martiri, realizzato in pietra locale (forse elementi di recupero), che denuncia caratteri tipologici riconducibili ad epoca medievale.
<u>Stato di conservazione:</u>	MEDIO L'edificio si presenta in medio stato di conservazione, ampiamente rimaneggiato per quanto riguarda i caratteri tipologici. Ben conservato il portale.

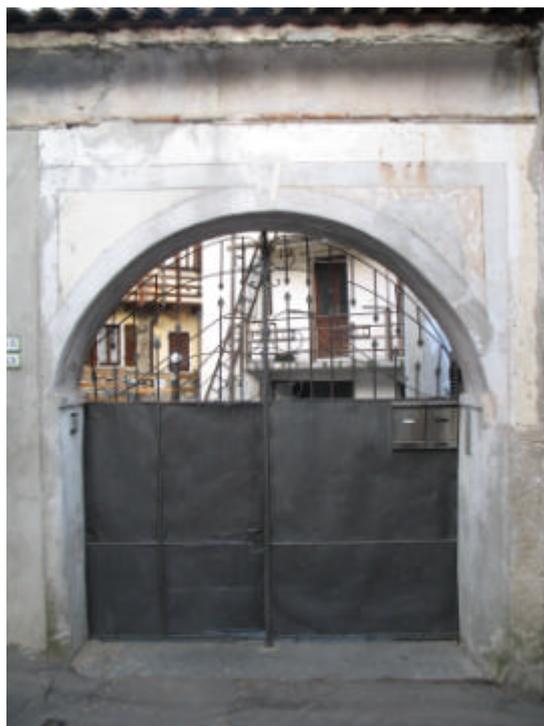
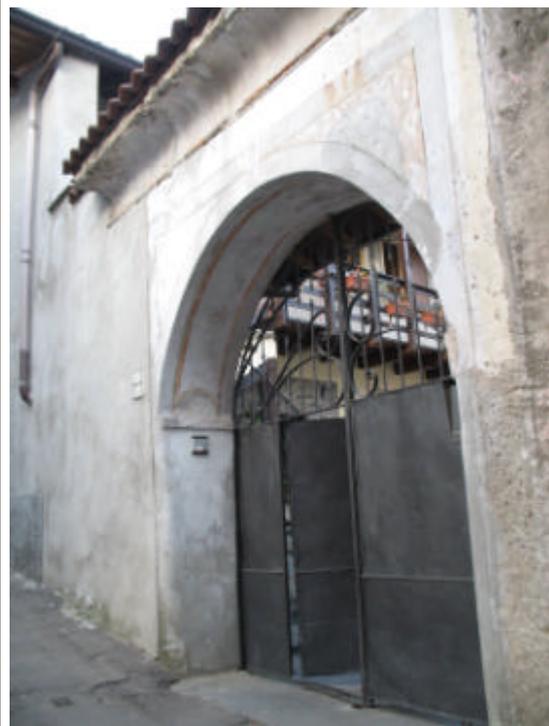
<u>Denominazione/indirizzo:</u>	PORTALE Via Vignola 4 A-B-C-D – Località Montrigiasco
<u>Epoca:</u>	XVIII sec.
<u>Elementi di rilievo Architettonico:</u>	Portale archivoltato costituito da arco leggermente ribassato su lesene. Il portale è decorato (tecnica ad affresco) con fasce, sfondati e scuretti. Cancelli in ferro battuto.
<u>Stato di conservazione:</u>	MEDIOCRE La decorazione del portale è ampiamente compromessa dall'esposizione agli agenti atmosferici e dalla mancanza di manutenzione.
