ARONA

VARIANTE GENERALE

Titolo tavola **Elementi di valore storico
architettonico - Schede edifici
residenziali**

Codice tavola
Q3a3

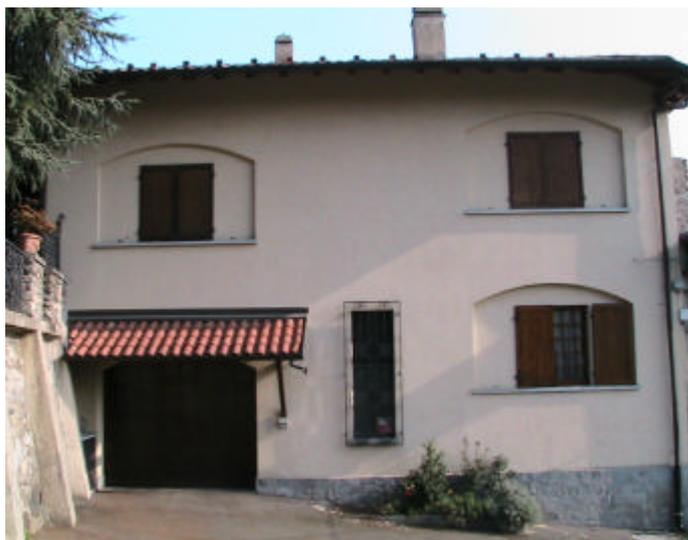
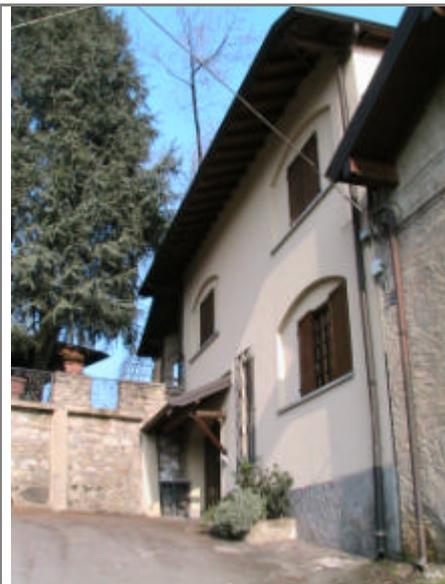
<u>Denominazione/indirizzo:</u>	VILLA CANZIANI Via Cima Motto – Località Montrigiasco
<u>Epoca:</u>	XVI - XX sec.
<u>Elementi di rilievo Architettonico:</u>	L'edificio, con pianta articolata, si sviluppa su 2/3 livelli. I prospetti sono oggi profondamente alterati e hanno perso i caratteri tipologici originali. Permangono le murature e l'impianto planimetrico a testimonianza di un insediamento che ha origine nel XVI secolo.
<u>Stato di conservazione:</u>	L'edificio si presenta oggi completamente alterato da recenti interventi di ristrutturazione che ne hanno pesantemente alterato i caratteri tipologici originali.

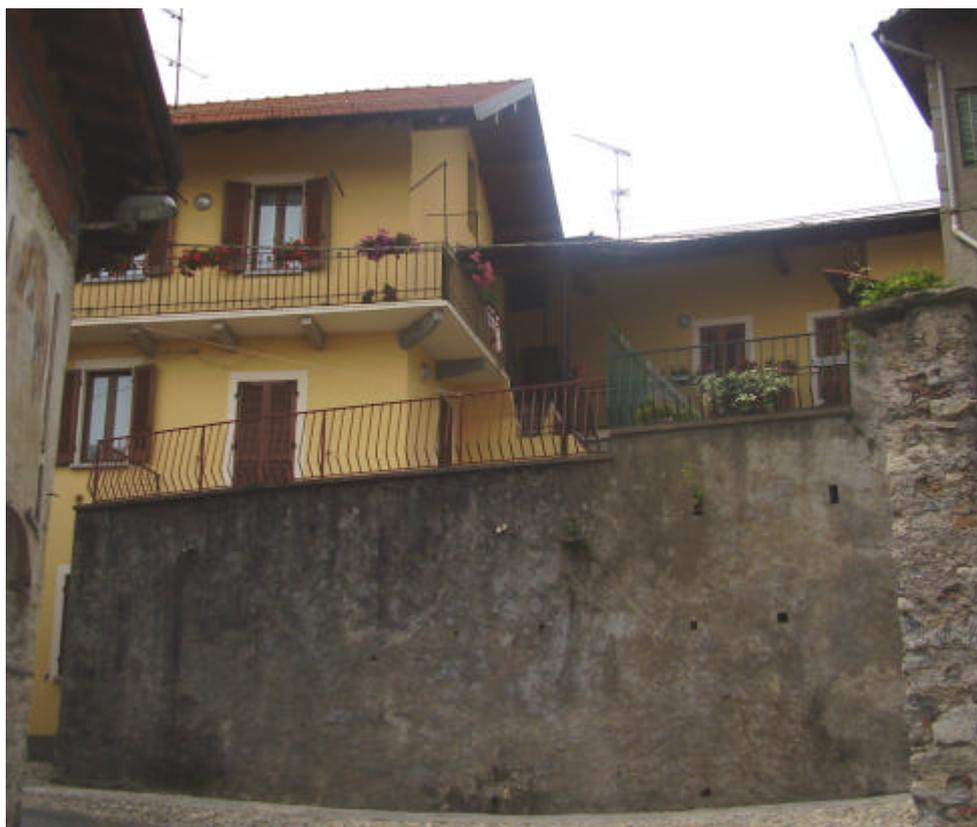
<u>Denominazione/indirizzo:</u>	EDIFICIO PRIVATO via Baglioni 9-11- Località Montrigiasco
<u>Epoca:</u>	XVII – XIX sec.
<u>Elementi di rilievo Architettonico:</u>	L'edificio, a pianta articolata, derivante dalla sommatoria di diversi corpi di fabbrica, si sviluppa su 2/3 livelli. I prospetti sono lineari, caratterizzati da aperture regolari e ballatoi su mensole lapidee. La copertura ha struttura semplice a due falde e manto in tegole marsigliesi
<u>Stato di conservazione:</u>	BUONO Recenti interventi di ristrutturazione hanno parzialmente alterato i caratteri tipologico-formali originali.

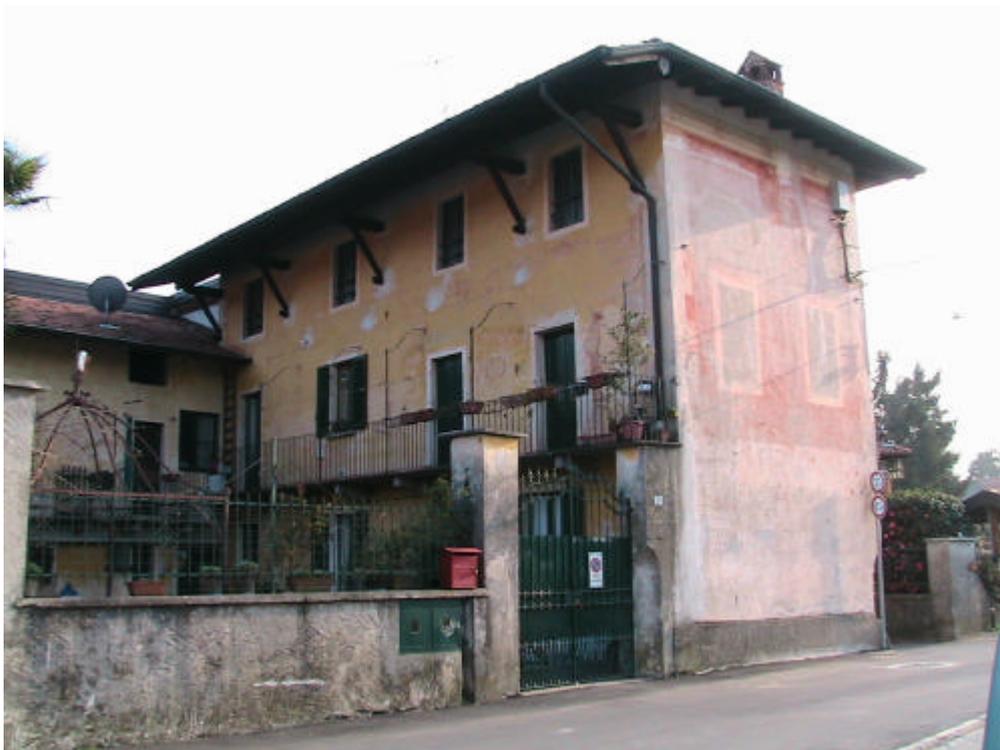
Foto 1.
Inserimento
ambientale

<u>Denominazione/indirizzo:</u>	EDIFICIO PRIVATO angolo via G.Ferrari e via Vignola civico 2-4-6-8 – Località Montrigiasco
<u>Epoca:</u>	XVII – XIX sec.
<u>Elementi di rilievo Architettonico:</u>	L'edificio, con pianta a L derivante dalla somma di due distinti corpi di fabbrica, si sviluppa su 2/3 livelli. I prospetti sono lineari, caratterizzati da aperture regolari, ballatoi su mensole lapidee verso il cortile, balconi con balaustre in arenaria (forse cemento decorativo colorato – da accertare), e un portale di ingresso con cornice a orecchie e concio a cuneo in chiave. Di particolare interesse il motivo decorativo che caratterizza gli intonaci, oggi fortemente dilavato. La copertura ha struttura a padiglioni e manto in tegole marsigliesi.
<u>Stato di conservazione:</u>	MEDIO L'edificio si presenta in medio stato di conservazione, interessato da fenomeni di degrado legati agli agenti atmosferici: deposito superficiale, erosione e disgregazione superficiale dell'intonaco dipinto, localizzate infiltrazioni con conseguente rigonfiamento e distacco dello strato di tinta e dell'intonachino, fessurazioni e macchie legate al percolamento delle acque meteoriche.

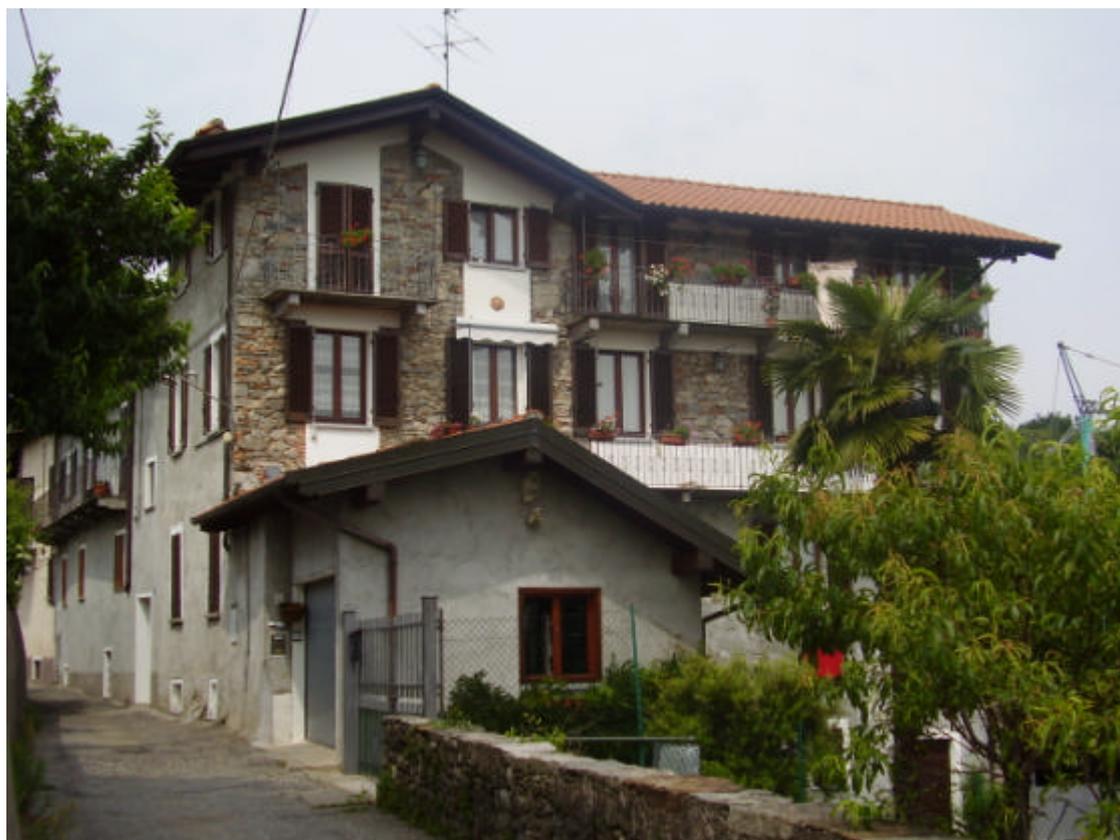
Foto 1.
Inserimento
ambientale

<u>Denominazione/indirizzo:</u>	EDIFICIO PRIVATO via Rosmini 2-4 – Località Montrigiasco
<u>Epoca:</u>	XVII – XIX sec.
<u>Elementi di rilievo Architettonico:</u>	L'edificio, a pianta rettangolare, si sviluppa su 3 livelli. I prospetti sono lineari, caratterizzati da aperture regolari e ballatoi su mensole lapidee. L'intonaco è articolato in fasce che lasciano intravedere la tessitura muraria sottostante in conci lapidei misti. La copertura ha struttura a due falde manto in coppi.
<u>Stato di conservazione:</u>	BUONO Recenti interventi di ristrutturazione hanno parzialmente alterato i caratteri tipologico-formali originali.

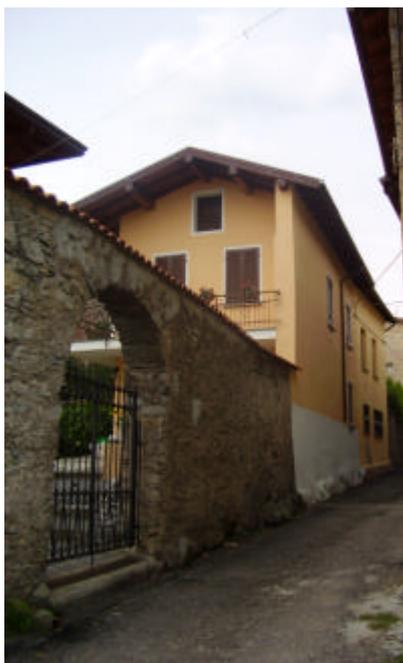
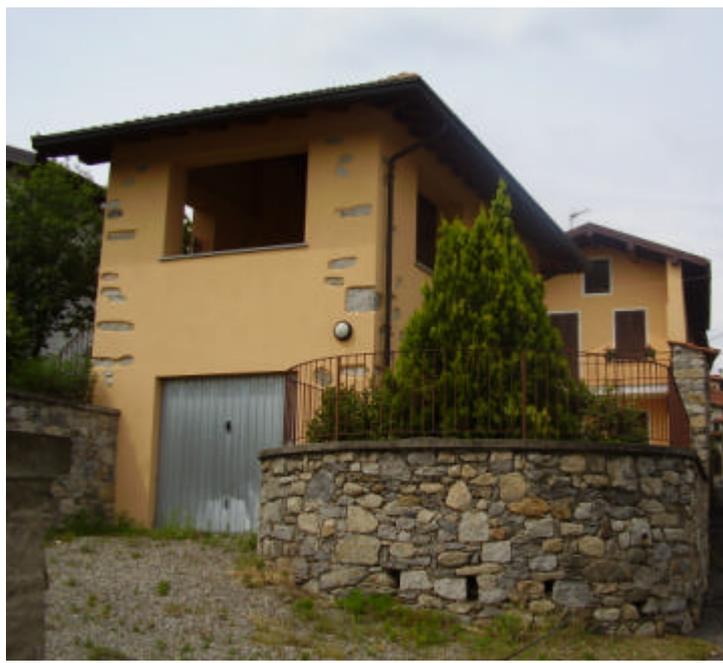
Foto 1-2.
Inserimento
ambientale

<u>Denominazione/indirizzo:</u>	EDIFICIO PRIVATO via Colombo 8- Località Montrigiasco
<u>Epoca:</u>	XVII – XIX sec.
<u>Elementi di rilievo Architettonico:</u>	L'edificio, a pianta rettangolare, si sviluppa su 2/3 livelli. I prospetti sono lineari, caratterizzati da aperture regolari.. La copertura ha struttura a due falde manto in coppi.
<u>Stato di conservazione:</u>	BUONO Recenti interventi di ristrutturazione hanno parzialmente alterato i caratteri tipologico-formali originali.

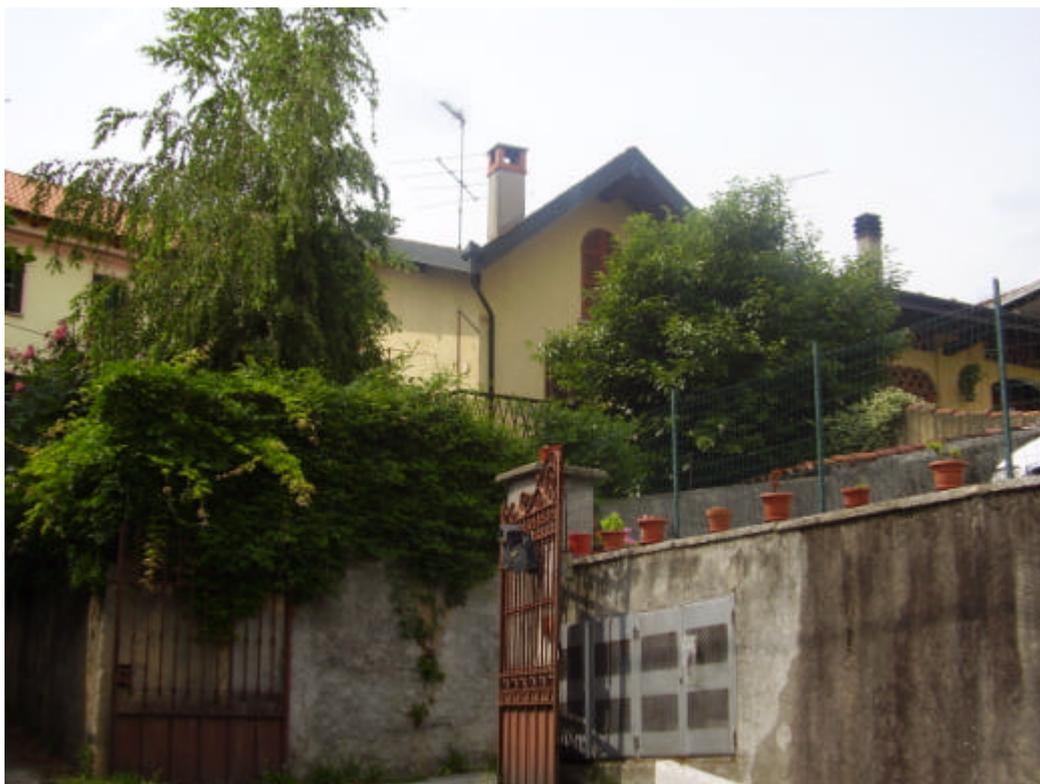
Foto 1.
Inserimento
ambientale

<u>Denominazione/indirizzo:</u>	EDIFICIO PRIVATO via Madonna delle Crocette – Località Montrigiasco
<u>Epoca:</u>	XIX – XX sec.
<u>Elementi di rilievo Architettonico:</u>	L'edificio, a pianta quadrangolare, si sviluppa su 2 livelli più mansarda. I prospetti sono lineari, caratterizzati da aperture regolari. La copertura ha struttura a due falde con abbaini triangolari e manto in tegole marsigliesi.
<u>Stato di conservazione:</u>	BUONO Passati interventi di ristrutturazione hanno parzialmente alterato i caratteri tipologico-formali originali.

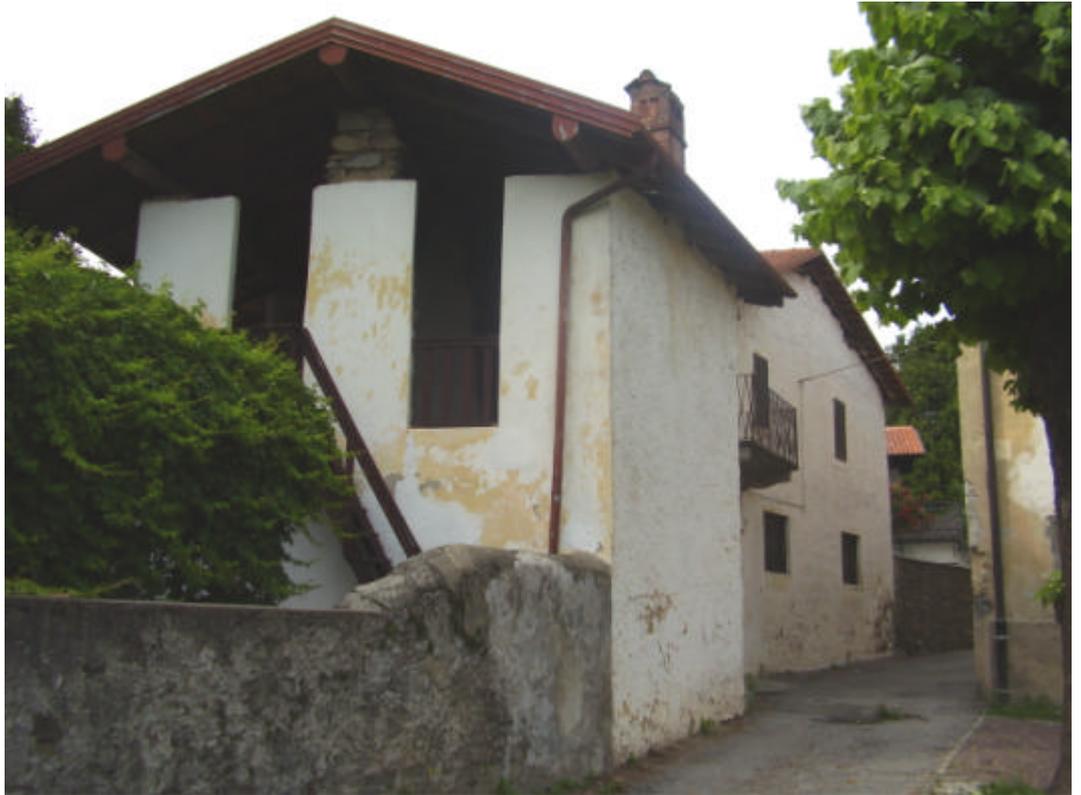
Foto 2.
Inserimento
ambientale

<u>Denominazione/indirizzo:</u>	EDIFICIO PRIVATO via della Conciliazione 4 – Località Montrigiasco
<u>Epoca:</u>	XVII – XIX sec.
<u>Elementi di rilievo Architettonico:</u>	L'edificio, a pianta rettangolare, si sviluppa su 2 livelli fuori terra. I prospetti sono lineari, caratterizzati da aperture piuttosto regolari. Interessante il portale archivolto sormontato da balcone su mensole lapidee. La copertura ha struttura a due falde e manto in tegole marsigliesi.
<u>Stato di conservazione:</u>	MEDIO L'edificio si presenta in medio stato di conservazione, interessato da fenomeni di degrado legati agli agenti atmosferici: deposito superficiale, erosione e disgregazione superficiale dell'intonaco, localizzate infiltrazioni e macchie legate al percolamento delle acque meteoriche, risalita capillare dell'umidità alla base delle murature.

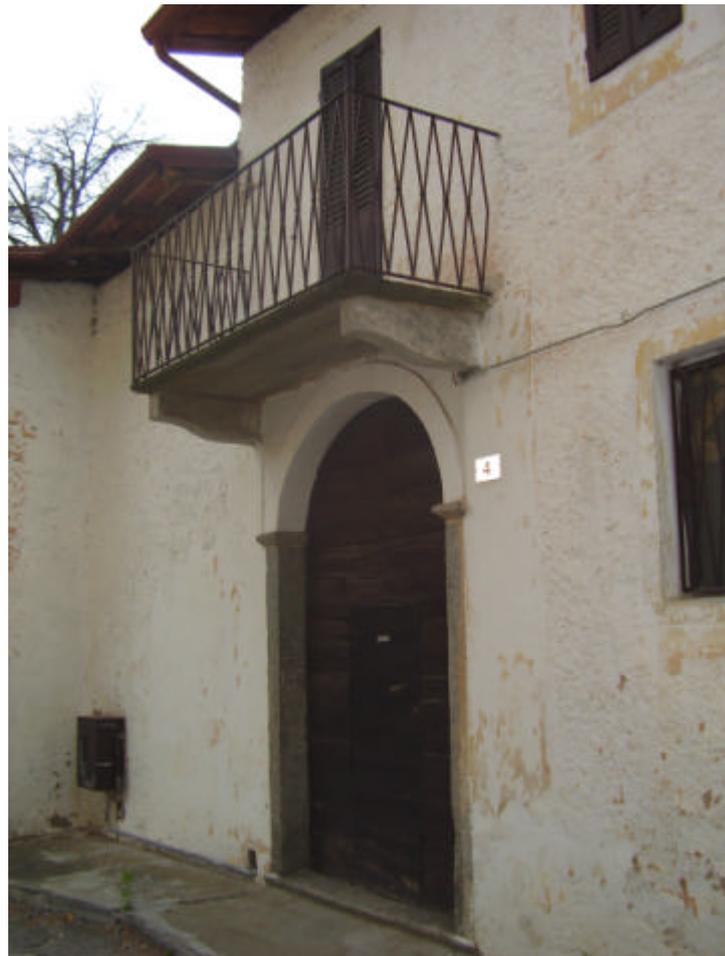
Foto 3.
Portale di
ingresso
sormontato da
balconcino

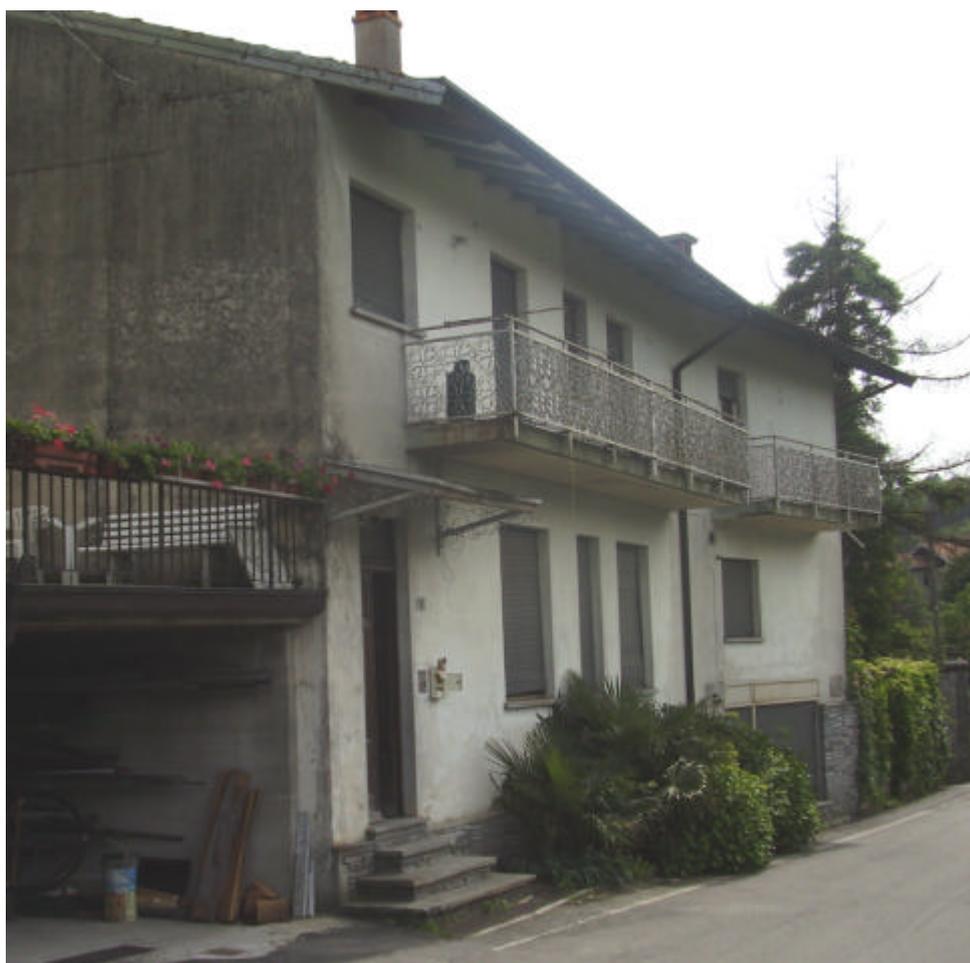
Foto 1.
Inserimento
ambientale

<u>Denominazione/indirizzo:</u>	EDIFICIO PRIVATO via Baglioni 18 – Località Montrigiasco
<u>Epoca:</u>	XVII – XIX sec.
<u>Elementi di rilievo Architettonico:</u>	L'edificio, a pianta articolata, si sviluppa su 2/3 livelli fuori terra. I prospetti sono lineari, caratterizzati da aperture piuttosto regolari. Da segnalare il concio lapideo in facciata che riporta la data "1669", presumibilmente data di fondazione del complesso. La copertura ha struttura a due falde e manto in tegole marsigliesi.
<u>Stato di conservazione:</u>	MEDIO Passati interventi di ristrutturazione hanno pesantemente alterato i caratteri tipologico-formali originali.

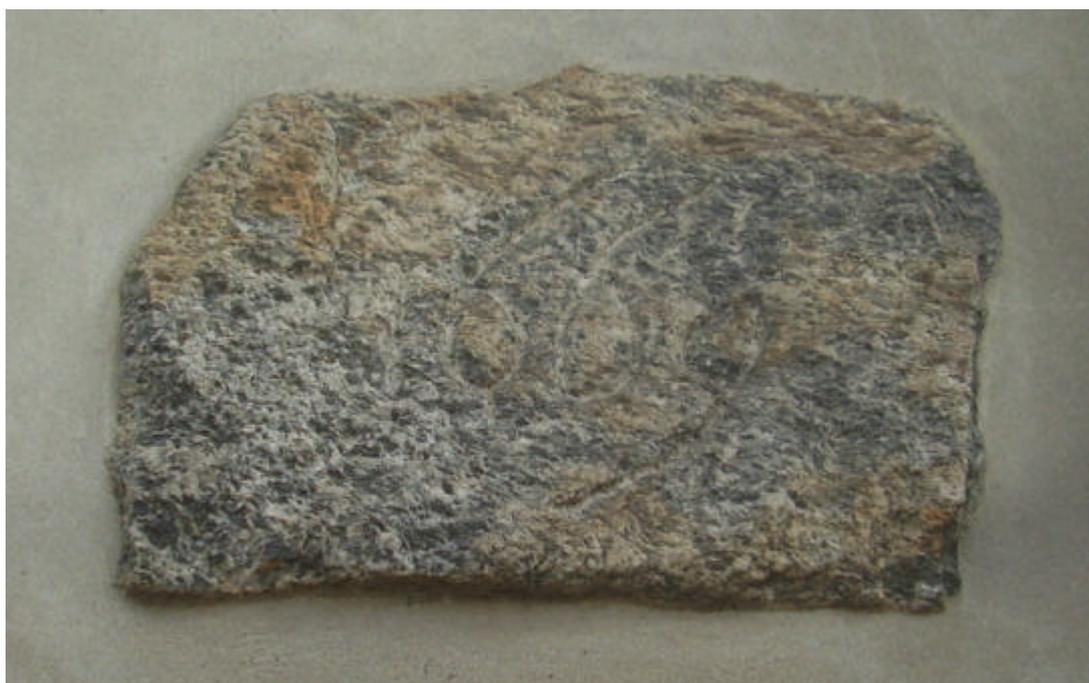
Foto 3.
Dettaglio del
concio
riportante la
data 1669
