ARONA

VARIANTE GENERALE

**Elementi di valore storico
architettonico - Schede
edifici civili e religiosi**

Q3b

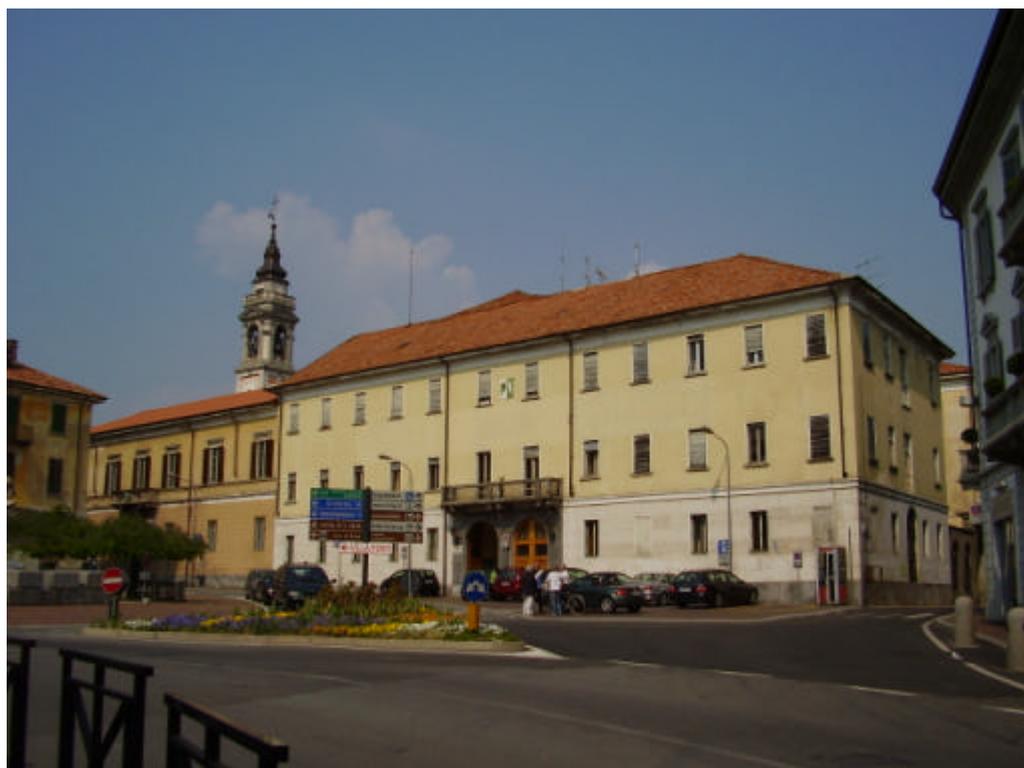
Foto 1.

Prospetto verso
Piazza De
Filippi

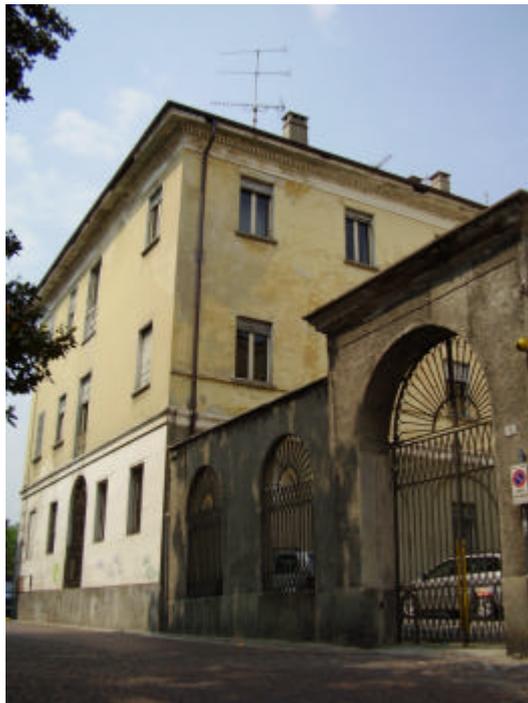
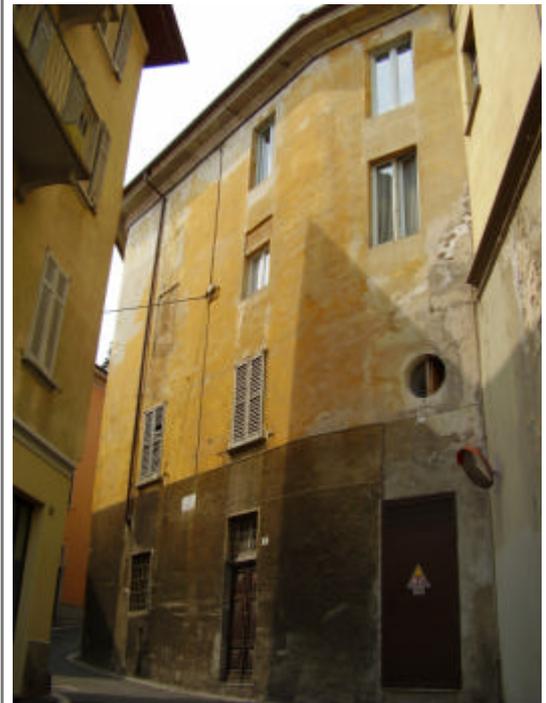
Foto 3/4.
Prospetto
laterale lungo
via Garelli

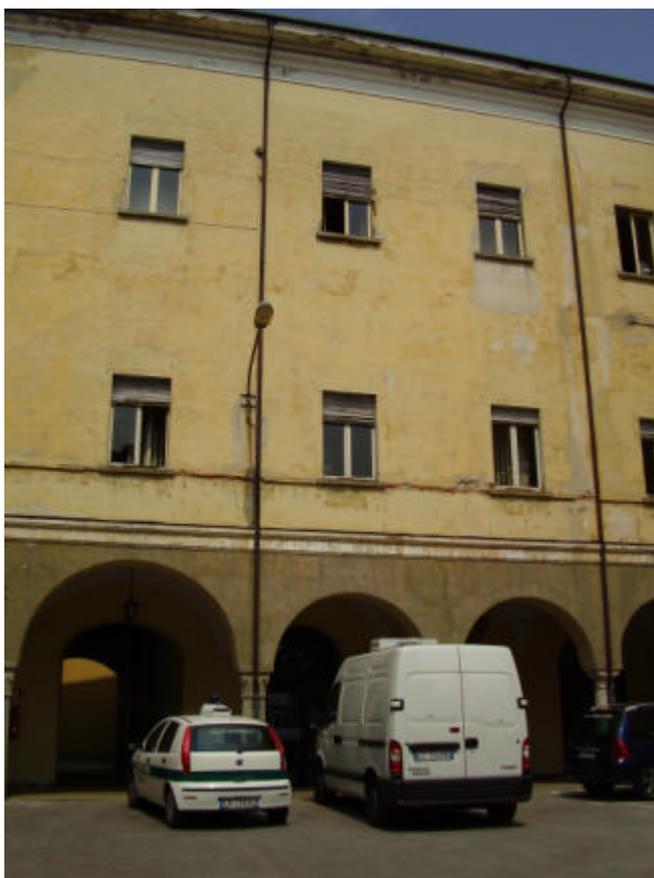
Foto 5.
Cortile interno
porticato

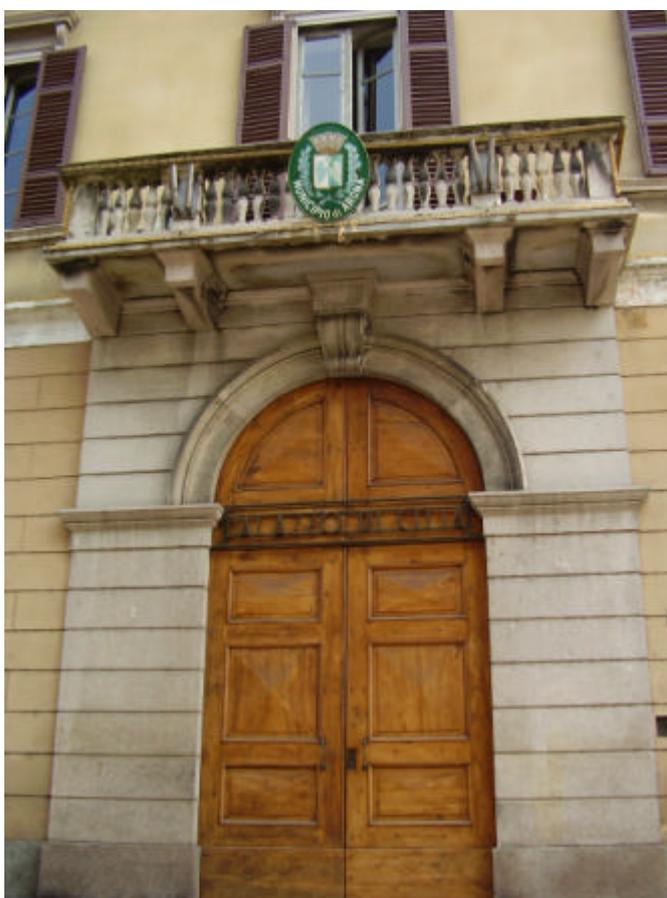
Foto 6.
Portale verso
via S. Carlo

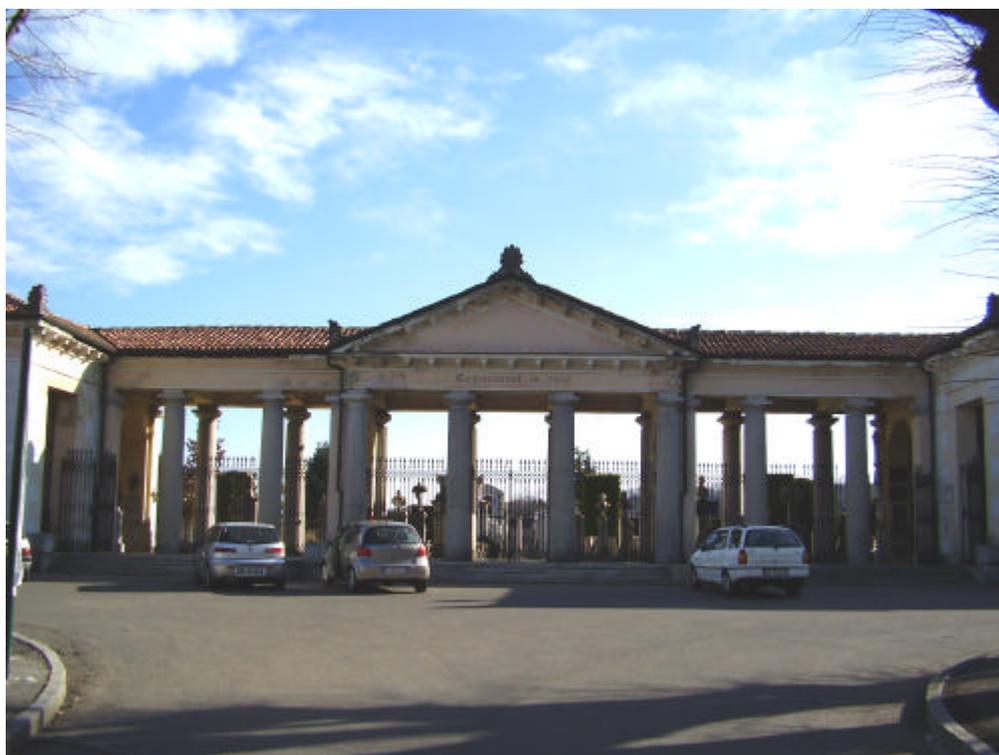
<u>Denominazione/indirizzo:</u>	CIMITERO DI ARONA
<u>Epoca:</u>	I lavori di costruzione iniziarono nel 1857; fu benedetto il 7 novembre 1858
<u>Elementi di rilievo Architettonico:</u>	Pronao di ingresso sormontato da frontone nel corpo centrale, a cui si articolano a esedra due ali di porticato sostenuto da colonne, con altri due frontoni nelle parti estreme che prospettano verso l'interno del recinto. Prestigiose edicole funerarie degli illustri particolari del luogo si allineano nel sottoportico. Un piccolo <i>cimiterino</i> laterale si caratterizza per i pronai di ingresso agli ossari.
<u>Stato di conservazione:</u>	MEDIOCRE Il pronao di accesso e le esedre laterali presentano importanti fenomeni di esfoliazione degli strati di tinta, spesso associati a rigonfiamento e distacco degli strati di intonaco, dovuti principalmente a fenomeni di infiltrazione delle acque meteoriche. Alla base delle murature si riscontrano patologie di degrado riconducibili a fenomeni di risalita capillare, quali rigonfiamento, distacco e disgregazione (anche profonda) degli intonaci, spesso associati a efflorescenze saline. Molti dei pregevoli busti in marmo e delle edicole, conservati nel sottoportico, presentano croste nere, talvolta associate a polverizzazione dovuta al percolamento delle acque meteoriche.

Foto 1.
Pronao di
ingresso

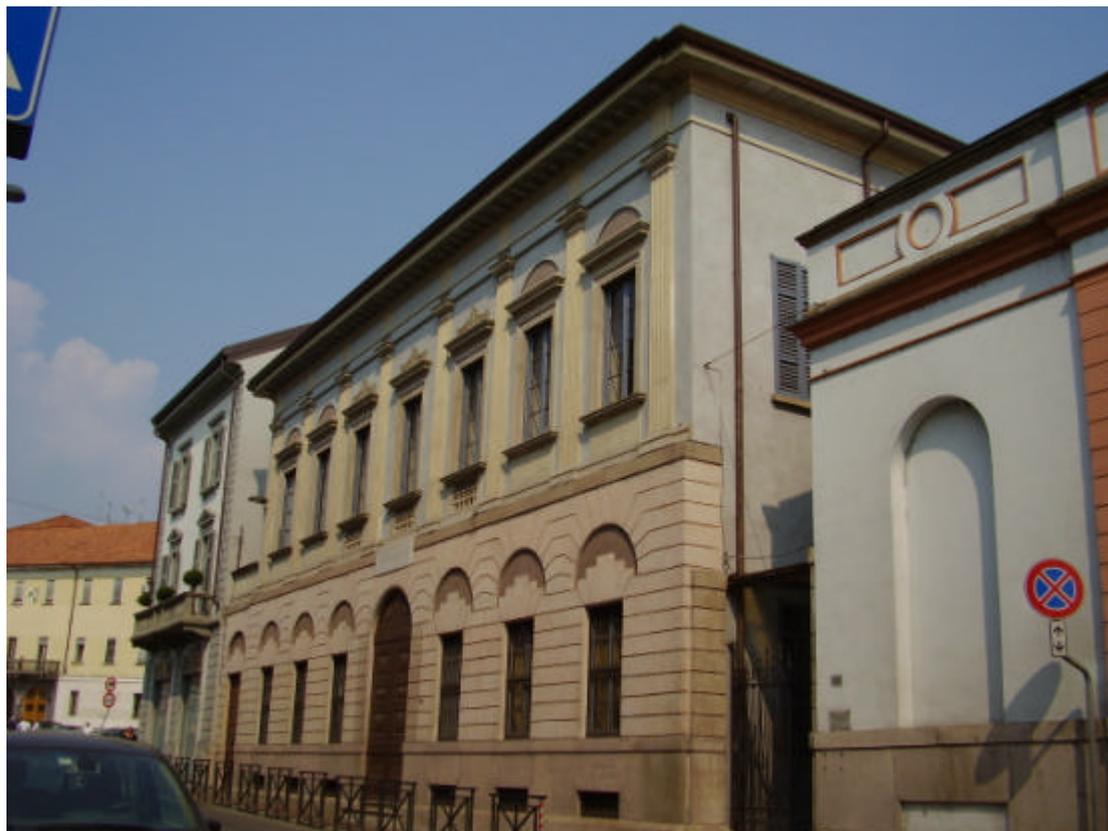
<u>Denominazione/indirizzo:</u>	EX ASILO BOTTELLI Corso Liberazione 62
<u>Epoca:</u>	Fu costruito dall'ingegnere/architetto Antonio Polli nel 1853 e inaugurato l'anno successivo. Restauro recente (inaugurazione 2006).
<u>Elementi di rilievo Architettonico:</u>	L'edificio, a pianta quadrangolare, si sviluppa su 2 livelli fuori terra più seminterrato. Il prospetto principale verso Corso Liberazione è caratterizzato da basamento in granito locale, rivestimento pseudobugnato per quanto riguarda il piano rialzato, mentre il piano nobile è scandito da otto lesene doriche scanalate, che impaginano le aperture sormontate da arco di scarico.
<u>Stato di conservazione:</u>	OTTIMO

Foto 1.
Prospetto
verso Corso
Liberazione

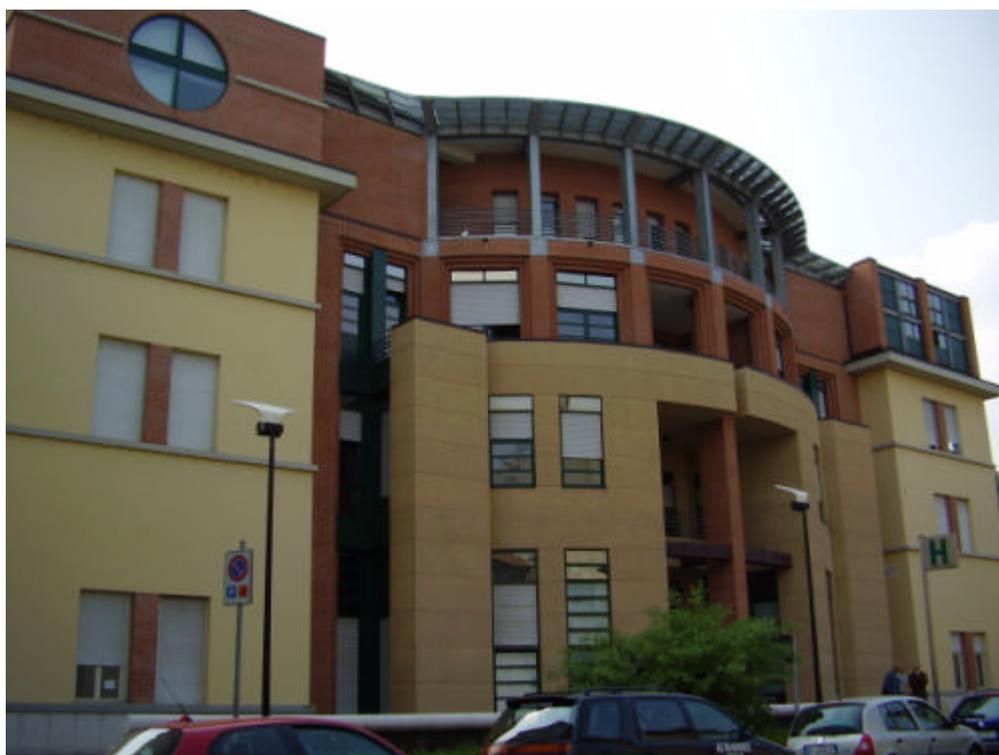
<u>Denominazione/indirizzo:</u>	OSPEDALE DELLA SS. TRINITA' Via S. Carlo 11
<u>Epoca:</u>	Della fase originale rimangono le cantine (seconda metà del sec XVII): volte in sasso e 10 pilastri in serizzo già documentati nel 1711.
<u>Elementi di rilievo Architettonico:</u>	Cantine con volte in sasso e 10 pilastri in serizzo. In Via Liberazione 28 si conserva la finestrella con iscrizione " <i>Hospit. SS Trinitatis Aronae</i> ".
<u>Stato di conservazione:</u>	Edificio recentemente ristrutturato dopo varie vicende.

Foto 1.
Facciata lungo
via S. Carlo
pesantemente
rimaneggiata

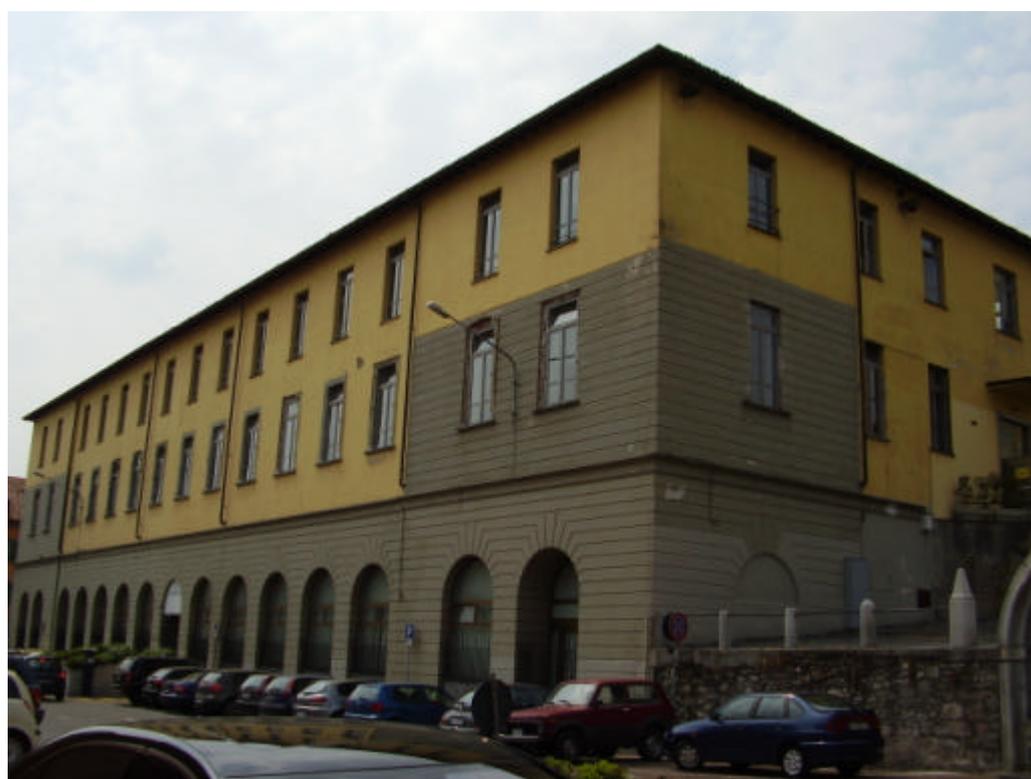
<u>Denominazione/indirizzo:</u>	MUSEO ARCHEOLOGICO (Ex Mercato Coperto) Piazza San Graziano 9
<u>Epoca:</u>	XIX sec.
<u>Elementi di rilievo Architettonico:</u>	L'edificio, a pianta rettangolare, si sviluppa su 2 livelli fuori terra. I prospetti sono lineari, scanditi basamento pseudobugnatato con aperture archivoltate, cornice marcapiano e aperture regolari incorniciate in pietra d'Angera. Nelle ali laterali il rivestimento pseudobugnatato sale fino al primo piano rinforzando gli spigoli. La copertura ha struttura a padiglioni e manto in coppi.
<u>Stato di conservazione:</u>	MEDIO L'edificio si presenta in medio stato di conservazione, interessato da deposito superficiale, esfoliazione localizzata degli strati di tinta, macchie da percolamento legate ai fenomeni atmosferici. Le cornici lapidee delle finestre sono soggette a forte disgregazione.

Foto 1.
Inserimento
ambientale –
Piazza San
Graziano

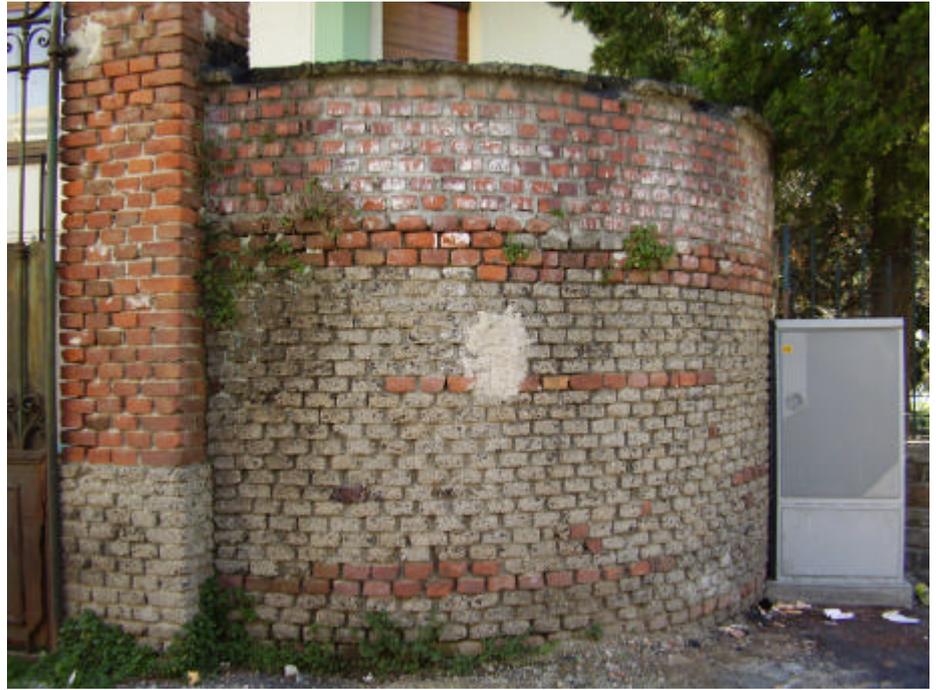
<u>Denominazione/indirizzo:</u>	PORTALE EX CASERMA ALPINI (Btg. Intra) Via Monterosa 23/A
<u>Epoca:</u>	XX sec.
<u>Elementi di rilievo Architettonico:</u>	Cancello fiancheggiato da pilastri in laterizio sormontati da due aquile realizzate in cemento decorativo
<u>Stato di conservazione:</u>	PESSIMO Il paramento murario in laterizio presenta patologie di degrado imputabili alla scarsa manutenzione ed alla ripetuta esposizione agli agenti atmosferici, in particolare: erosione superficiale del paramento in laterizio e disgregazione dei giunti di malta. Si presentano in pessimo stato di conservazione le aquile in cemento decorativo, poste a coronamento dei pilastri che affiancano il cancello (fortemente ossidato), soggette a disgregazione profonda, spinta fino alla perdita di porzioni significative ed alla messa in luce delle armature metalliche.

Foto 2.
Paramento in laterizio

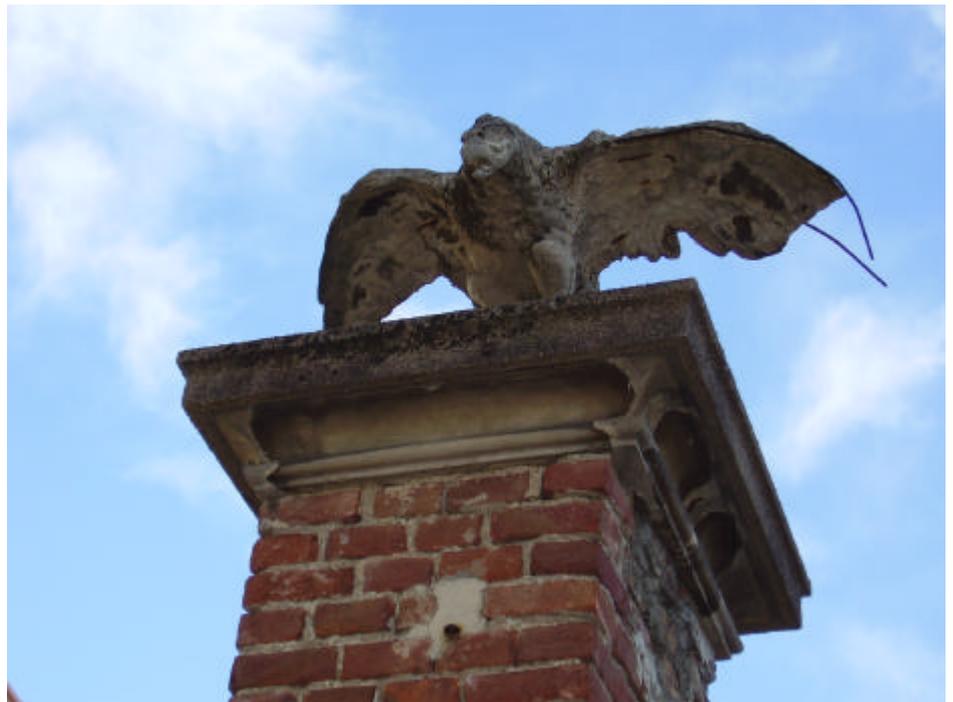
Foto 3.
Dettaglio dell'aquila in
cemento decorativo

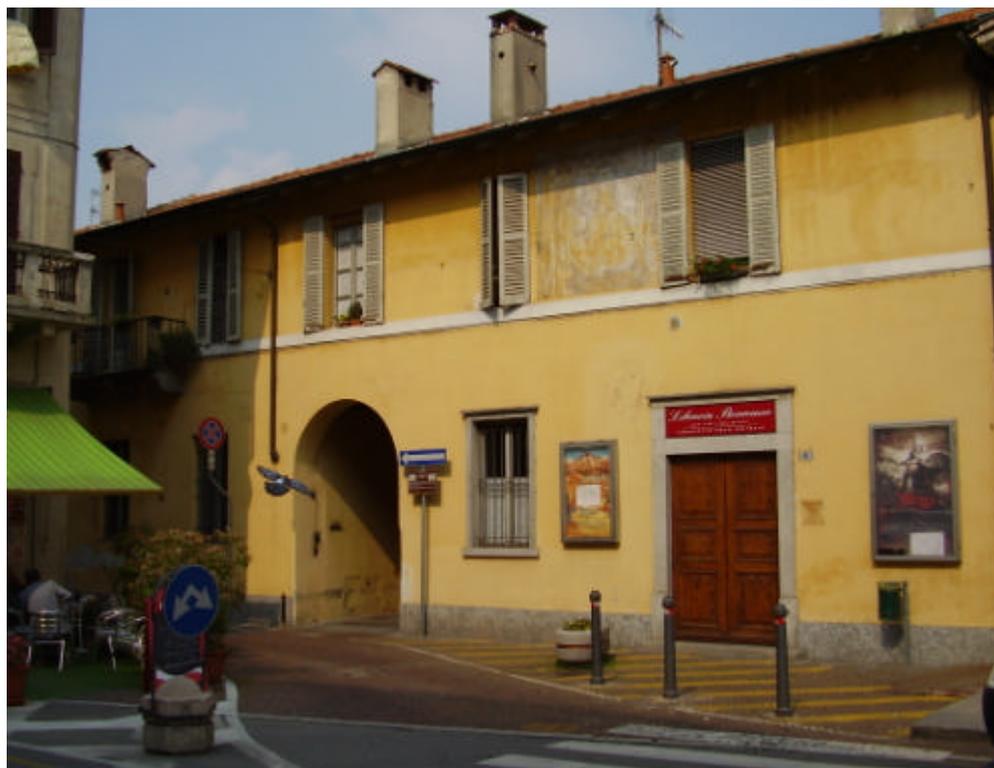
<u>Stato di conservazione:</u>	BUONO/MEDIO L'edificio si presenta in buono stato di conservazione, interessato da lieve esfoliazione dello strato di tinta ed erosione degli intonaci legata al percolamento delle acque meteoriche. All'interno patologie associate a fenomeni di risalita capillare di umidità alla base delle murature (efflorescenze, rigonfiamento e distacco, disgregazione superficiale) e deposito superficiale sui frammenti lapidei.

Foto 1.
Facciata – via
San Carlo

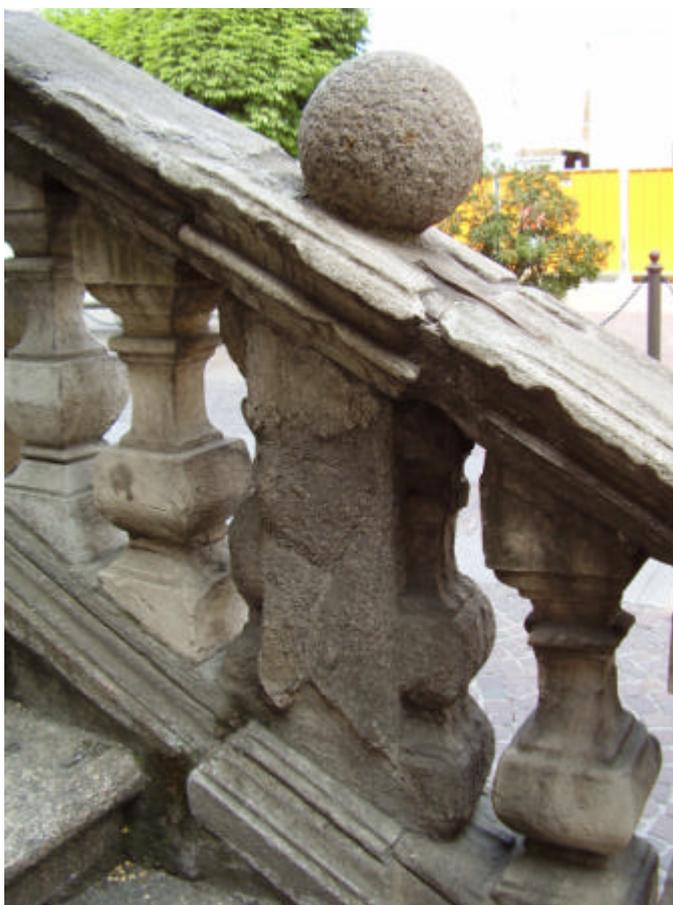
<u>Stato di conservazione:</u>	MEDIOCRE L'edificio si presenta in mediocre stato di conservazione, interessato da depositi superficiali coerenti/croste nere, macchie conseguenti al percolamento delle acque meteoriche, dilavamento ed erosione del rivestimento lapideo in pietra di Arona e scagliatura della balaustra in gneiss del Mottarone, a seguito dei fenomeni di gelo/disgelo.

Foto 3.
Dettaglio della
balastra della
scalea

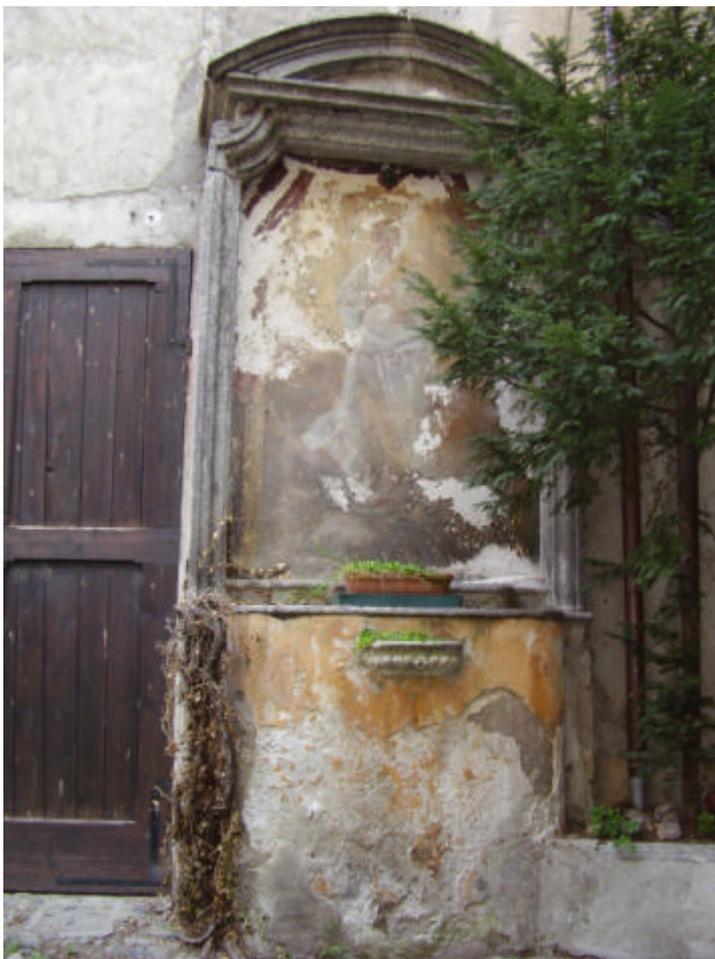
Foto 1.

<u>Denominazione/indirizzo:</u>	EDICOLA DEVOZIONALE Corso Cavour presso <i>Ex Casa Pirola</i> – cortile interno
<u>Epoca:</u>	XVIII sec.
<u>Elementi di rilievo Architettonico:</u>	Edicola devozionale con cornice in pietra locale e timpano curvilineo. Affresco raffigurante la Vergine Assunta.
<u>Stato di conservazione:</u>	PESSIMO L'edicola si presenta in pessimo stato di conservazione in seguito al manifestarsi di patologie di degrado legate agli agenti atmosferici e all'umidità di risalita capillare alla base del manufatto. Gli affreschi si presentano lacunosi e gli intonaci, in generale, sono soggetti a fenomeni di rigonfiamento e distacco, con perdita di ampie porzioni e messa in luce della tessitura muraria sottostante.

Edicola con affresco devozionale

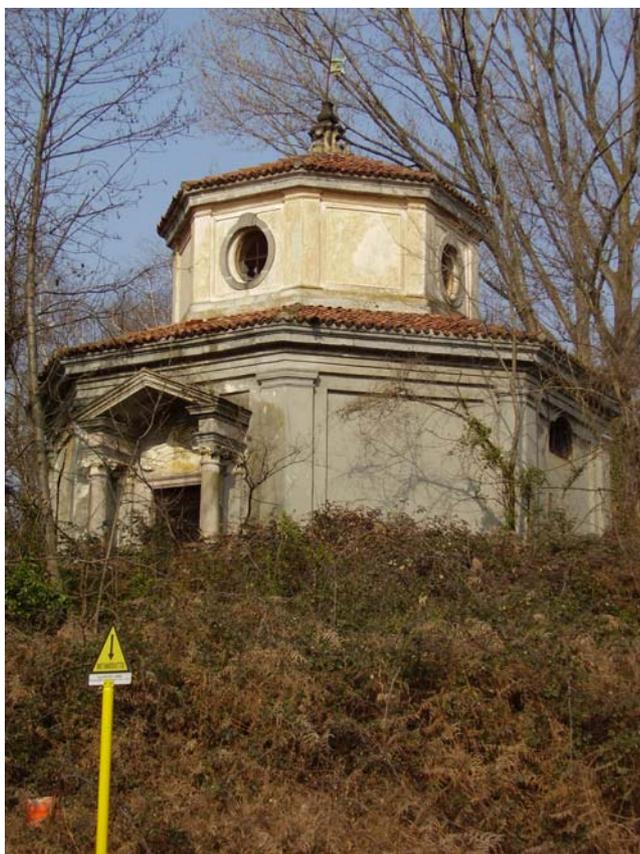
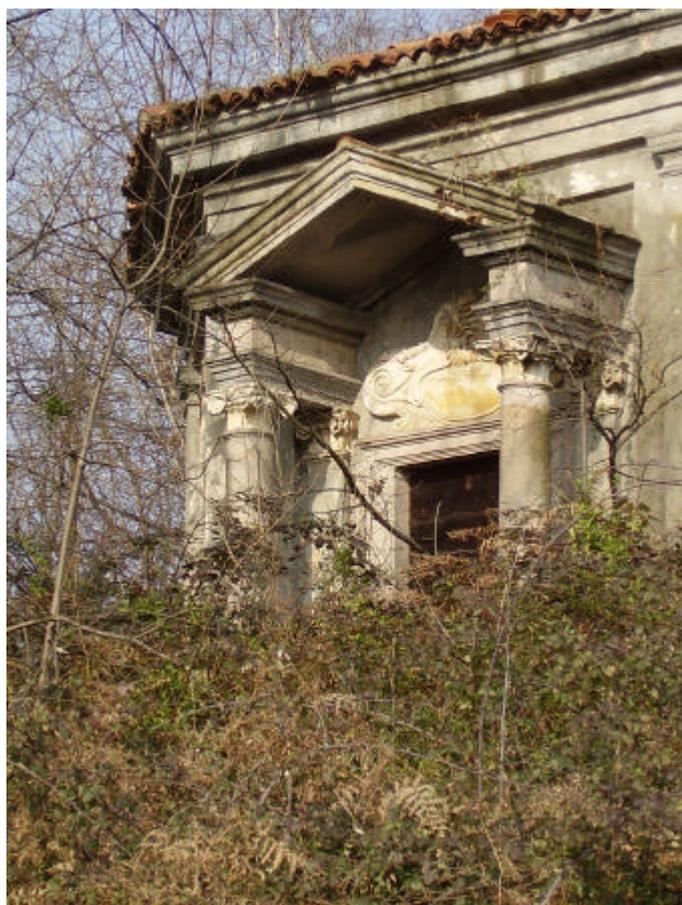
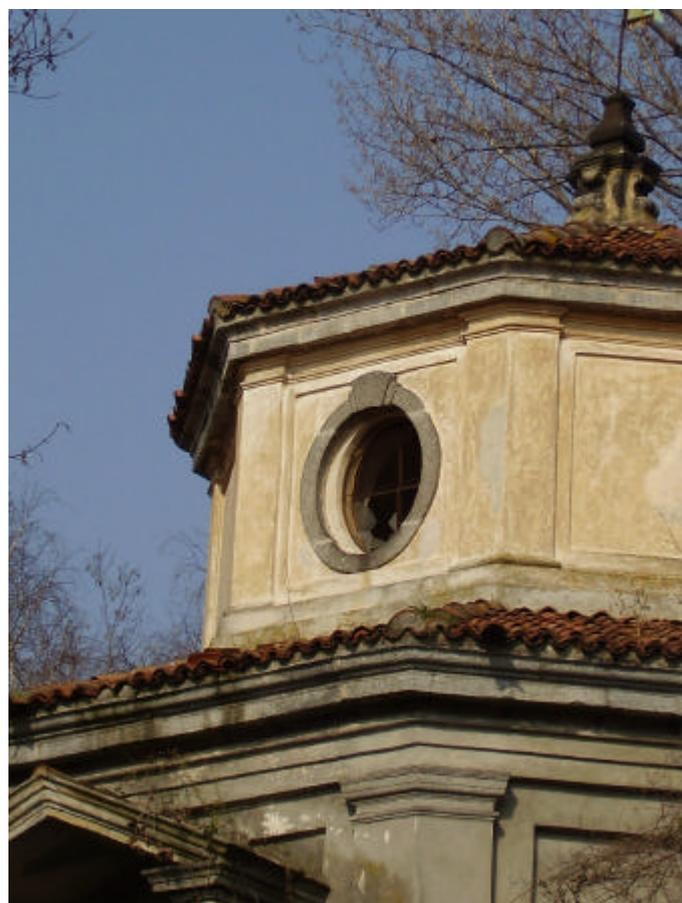
<u>Denominazione/indirizzo:</u>	CAPPELLA DELLA CONGREGAZIONE DEGLI OBLATI Piazzale San Carlo – via dei Partigiani
<u>Epoca:</u>	XVII sec.
<u>Elementi di rilievo Architettonico:</u>	Edificio a pianta ottagonale con piccolo pronao di accesso; si sviluppa su un unico ordine di lesene e sfondati e culmina in un tamburo poligonale, le cui pareti presentano un'alternanza di oculi ovali con cornice. Il pronao, è sormontato da un timpano triangolare che si imposta su colonne binate di ordine composito. Il portale di accesso, in granito locale, è a sua volta sormontato da un cartiglio in stucco a rilievo, dai decori tipicamente barocchi. La copertura ha struttura a padiglioni e manto in coppi.
<u>Stato di conservazione:</u>	MEDIO L'edificio si presenta in medio stato di conservazione, gli intonaci in particolare risultano soggetti a erosione superficiale e disgregazione alla base delle murature a seguito di risalita capillare. Gli stucchi del cartiglio e i capitelli delle colonne binate sono soggetti a disgregazione e polverizzazione a causa dell'esposizione continua agli agenti atmosferici.

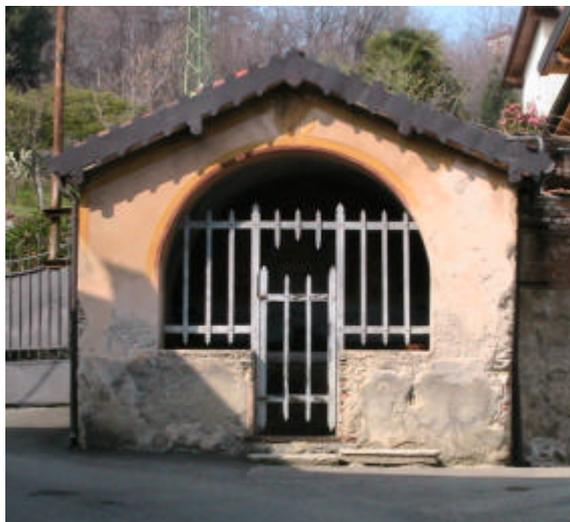
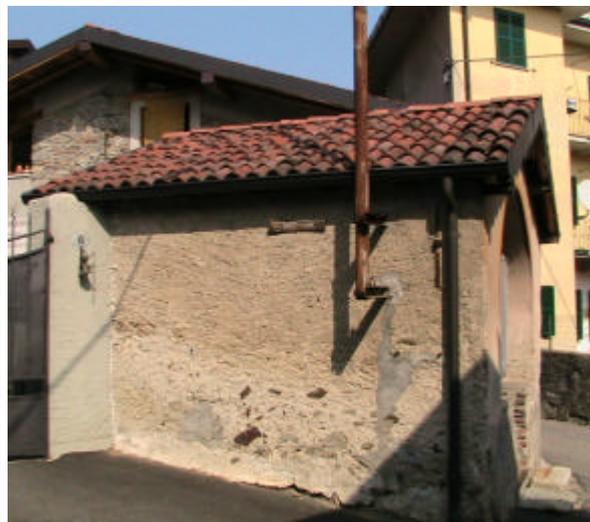
<u>Denominazione/indirizzo:</u>	CAPPELLA ORATORIO Via Per Montrigiasco/Via ai Boschi.
<u>Epoca:</u>	XVI sec.
<u>Elementi di rilievo Architettonico:</u>	Piccolo oratorio con apertura archivoltata ridotta in basso da due muretti, grata lignea. Volta a botte e copertura a struttura lignea semplice a due falde, con manto in coppi e scossalina in rame con profili sagomati. Sopra l'altariolo, con S.Rocco nel paliotto, è l'affresco secentesco della Madonna con Bambino, affiancata da S.Giovanni Battista e da un'altra Santa, attualmente ignota.
<u>Stato di conservazione:</u>	MEDIOCRE L'oratorio si presenta in mediocre stato di conservazione in seguito al manifestarsi di patologie di degrado legate alla risalita capillare dell'umidità e ai fenomeni di assestamento del terreno. Gli affreschi e gli intonaci, in generale, sono soggetti a fenomeni di erosione superficiale, efflorescenze saline e disgregazione localizzata, inoltre sono presenti numerose lesioni di entità variabile, che interessano principalmente la volta.

Foto 1/2.
Oratorio –
Prospetti
principale
e laterale

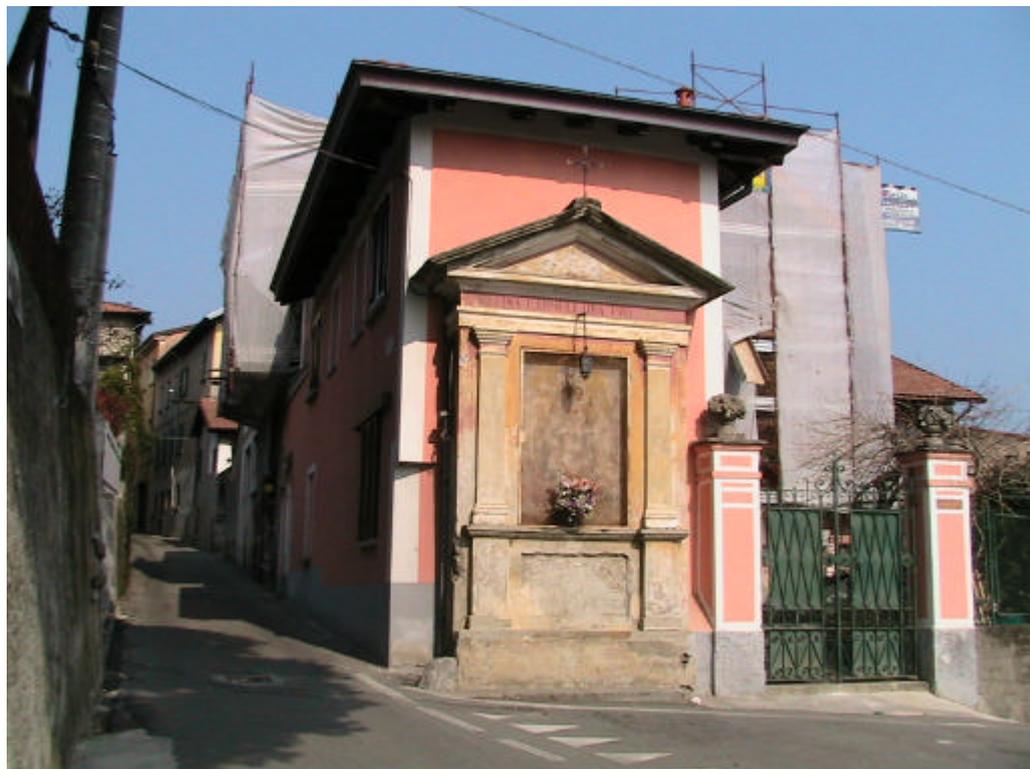
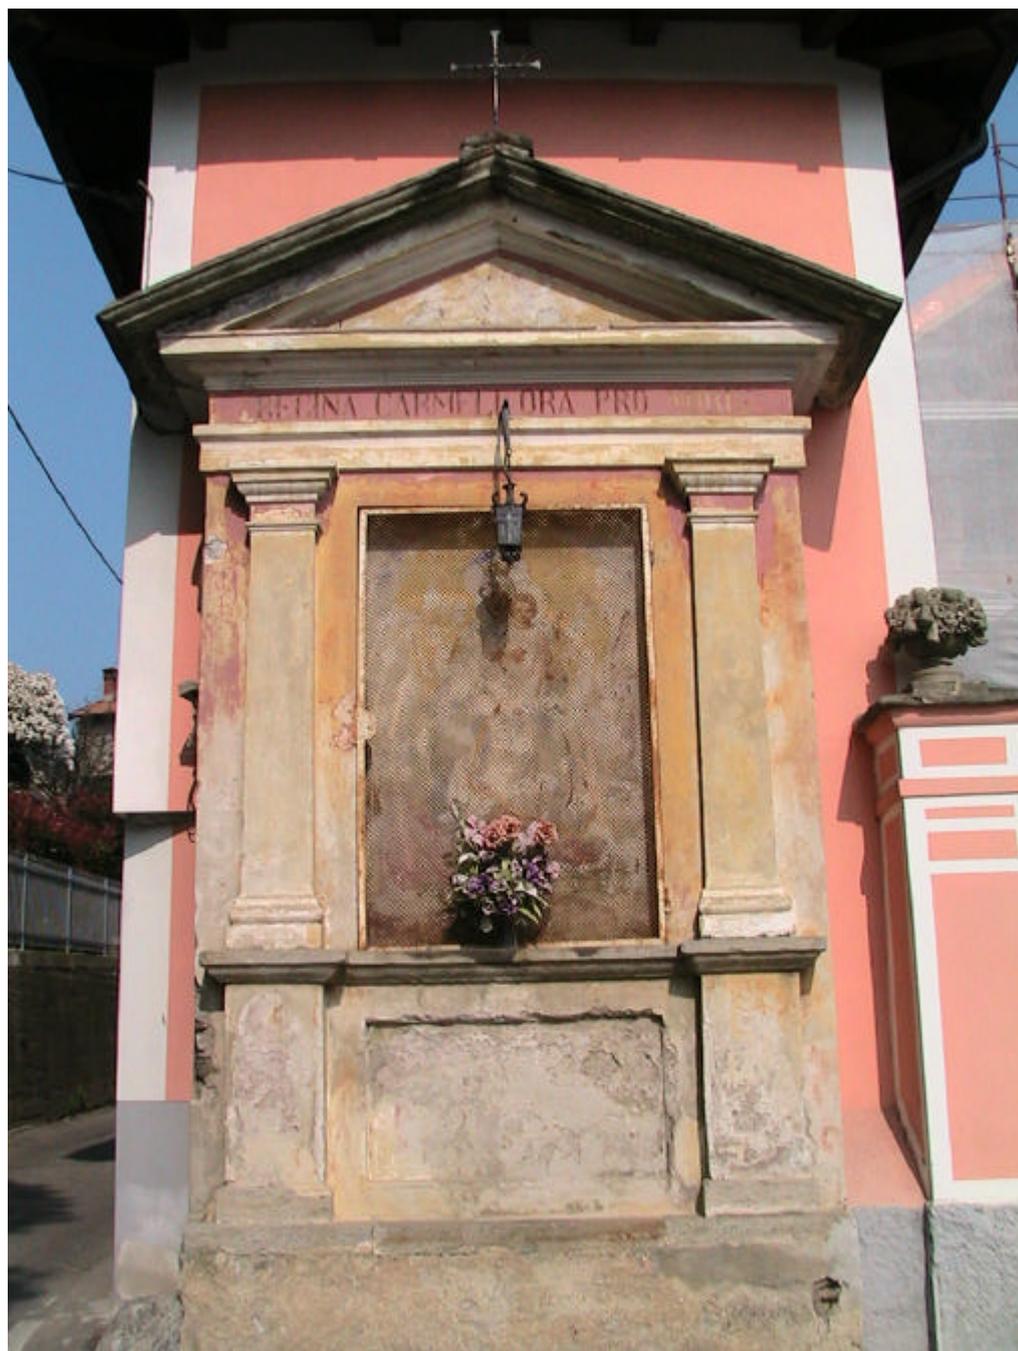
Foto 1.

<u>Denominazione/indirizzo:</u>	EDICOLA presso Casa Belfagor Via Verbano/ang. Via Galeazzi
<u>Epoca:</u>	Fine XIX sec.
<u>Elementi di rilievo Architettonico:</u>	Edicola votiva a pilone con timpano triangolare e architrave modanato, poggiante su lesene. L'affresco raffigura la Madonna del Carmine e in alto si legge l'iscrizione: "REGINA CARMELI ORA PRO NOBIS". Nel timpano traspare un'altra figura. In antico l'affresco era una deposizione.
<u>Stato di conservazione:</u>	MEDIOCRE L'edicola si presenta in mediocre stato di conservazione in seguito al manifestarsi di patologie di degrado legate agli agenti atmosferici. Gli affreschi si presentano lacunosi e gli intonaci, in generale, sono soggetti a fenomeni di erosione superficiale, disgregazione localizzata e dilavamento.

Edicola a pilone
presso Casa
Belfagor

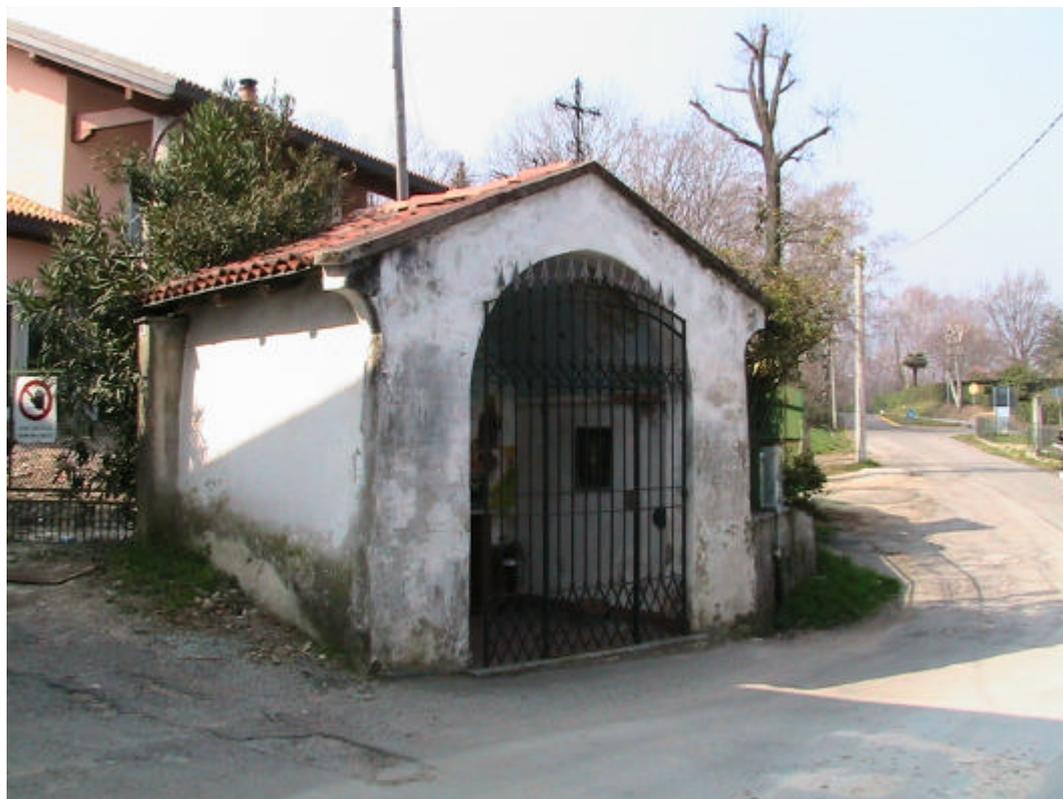
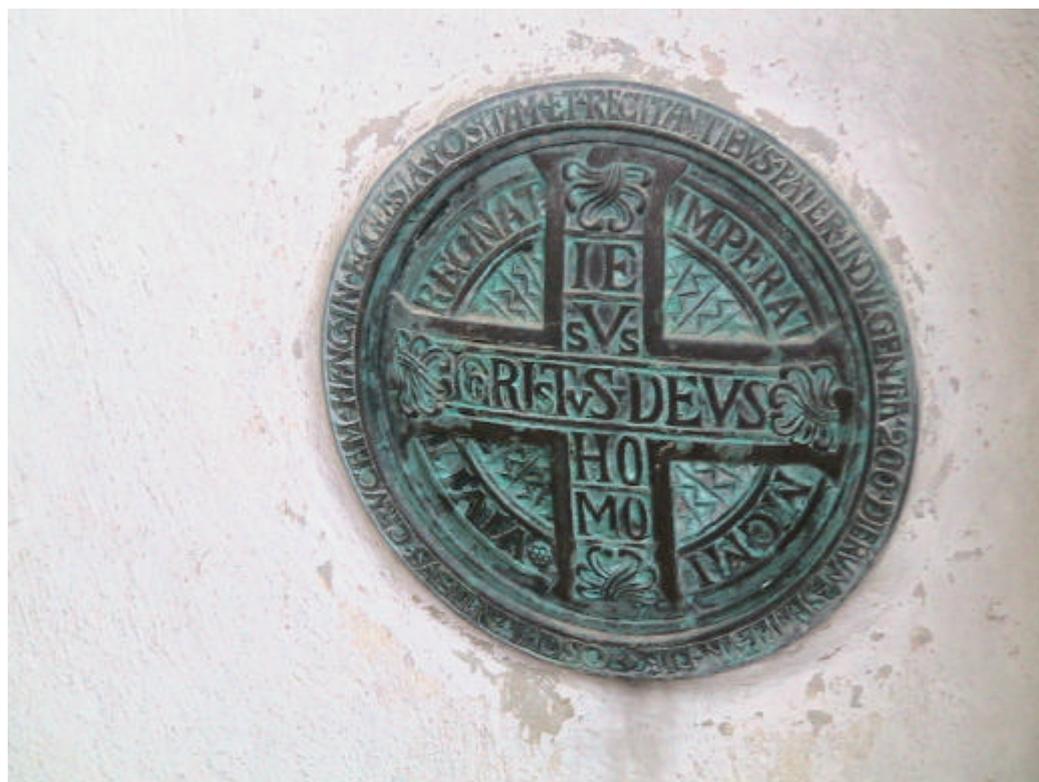
<u>Denominazione/indirizzo:</u>	CAPPELLA ORATORIO Via per Ghevio – Località Dagnente
<u>Epoca:</u>	Il clipeo, con la croce di consacrazione, inserito nella parete destra, porta la data MCMI
<u>Elementi di rilievo Architettonico:</u>	Oratoriolo con ampia apertura archivoltata chiusa da cancello metallico. Copertura semplice a due falde con manto in coppi. All'interno troviamo un affresco con la Madonna, S.Rocco e S.Sebastiano. Ora la Madonna è sostituita da una statua e i due santi sono stati recentemente rifatti.
<u>Stato di conservazione:</u>	MEDIOCRE L'edicola si presenta in mediocre stato di conservazione in seguito al manifestarsi di patologie di degrado legate agli agenti atmosferici e alla risalita capillare dell'umidità alla base delle murature: rigonfiamento e distacco dell'intonaco, disgregazione associata ad efflorescenze saline e presenza di patine biologiche.

Foto 1.
Cappella
Oratorio –
Inserimento
ambientale

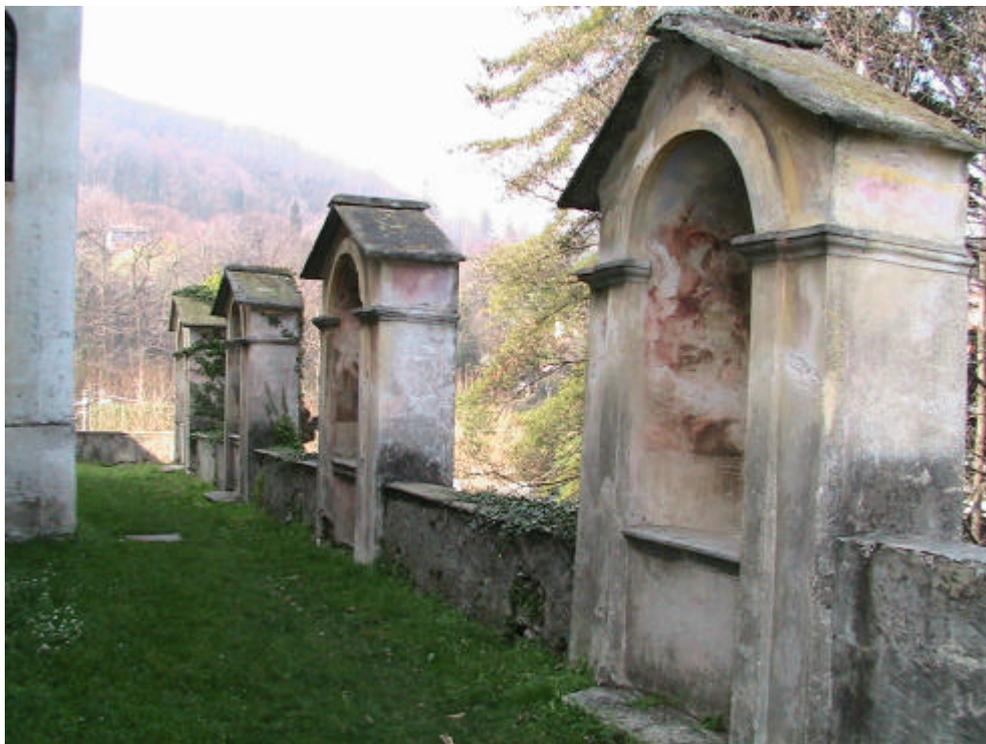
Foto 1.

Cappelle a pilone della Via Crucis presso la Chiesa Parrocchiale di San Giovanni Battista

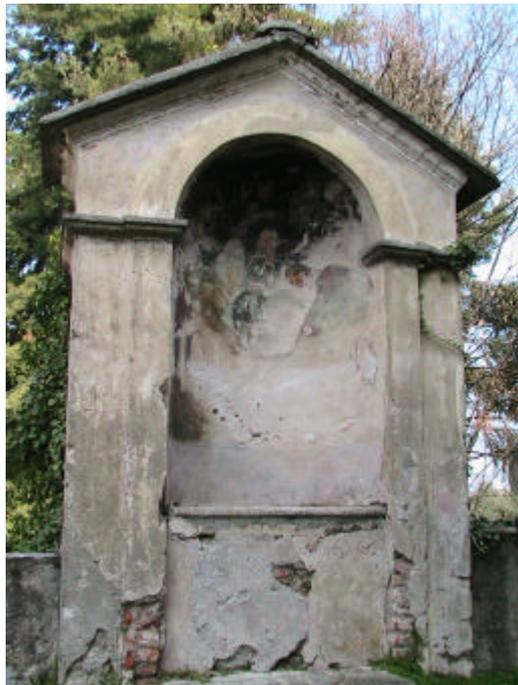
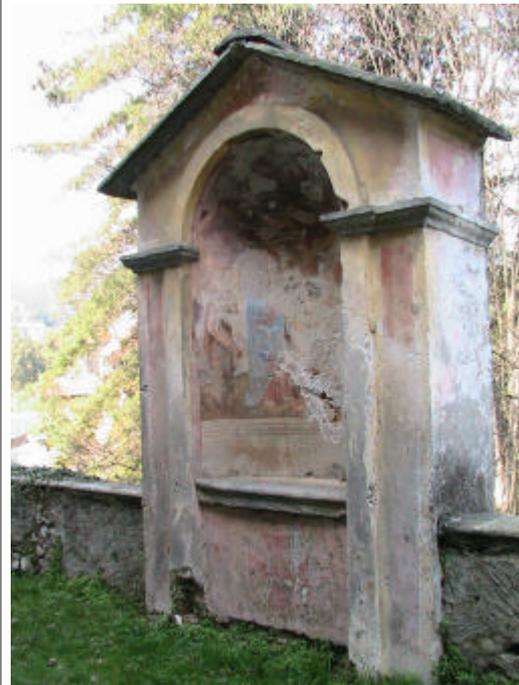
<u>Denominazione/indirizzo:</u>	CAPPELLE A PILONE DELLA VIA CRUCIS Località Dagnente
<u>Epoca:</u>	Quattordici cappelle costruite nel 1839; la maggior parte distrutta da un fortuale nel 1960. Ne rimangono quattro.
<u>Elementi di rilievo Architettonico:</u>	Le cappelle si presentano a forma di pilone. Quattro di esse sono ubicate a nord dell'edificio parrocchiale, una è posta nello spazio antistante la facciata.
<u>Stato di conservazione:</u>	PESSIMO Le Cappelle si presentano in pessimo stato di conservazione in seguito al manifestarsi di patologie di degrado legate agli agenti atmosferici e alla mancanza totale di manutenzione. Gli affreschi si presentano ampiamente lacunosi e gli intonaci, in generale, sono soggetti a fenomeni di rigonfiamento e distacco, efflorescenze saline, disgregazione superficiale e profonda con messa in luce della tessitura muraria sottostante. Le coperture in lastre di pietra sono compromesse da patine biologiche diffuse e la sconnessione stessa delle lastre impedisce il corretto allontanamento delle acque.

Foto 2/3.
Dettaglio degli
affreschi in
pessimo stato di
conservazione

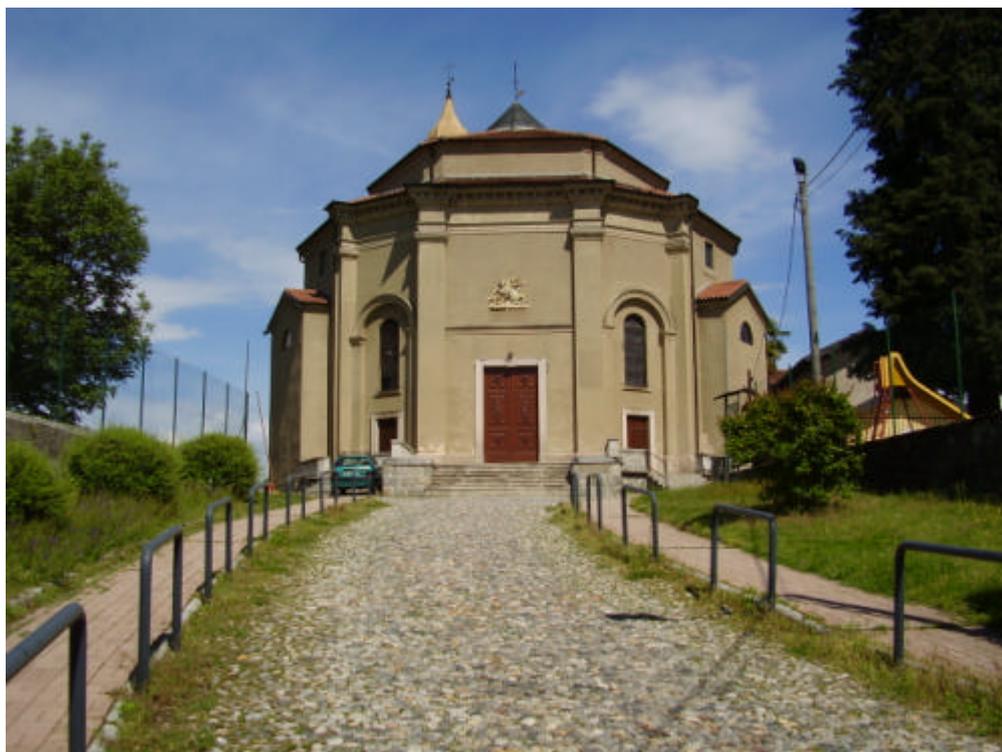
<u>Stato di conservazione:</u>	BUONO L'edificio si presenta in buono stato di conservazione, interessato da localizzate patologie associate a fenomeni di risalita capillare di umidità alla base delle murature e dalla disgregazione della formella lapidea a causa dell'esposizione agli agenti atmosferici.

Foto 1.
Inserimento
ambientale

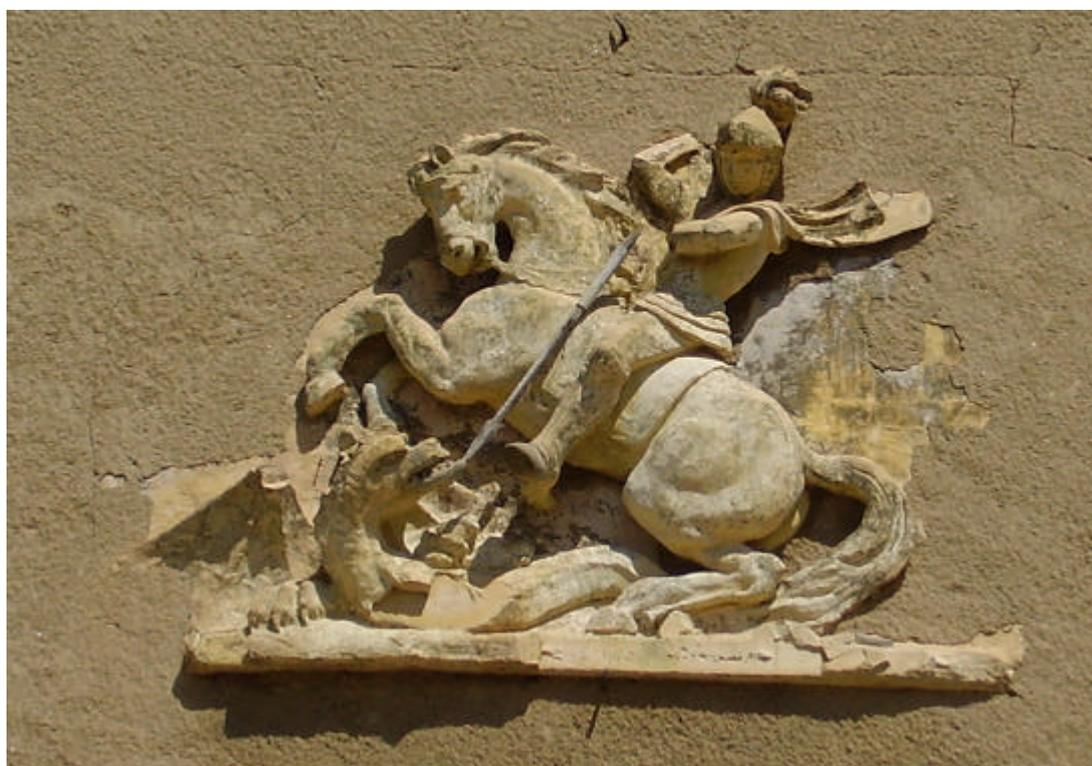
Foto 3.
Dettaglio della
formella
raffigurante
San Giorgio
che uccide il
drago

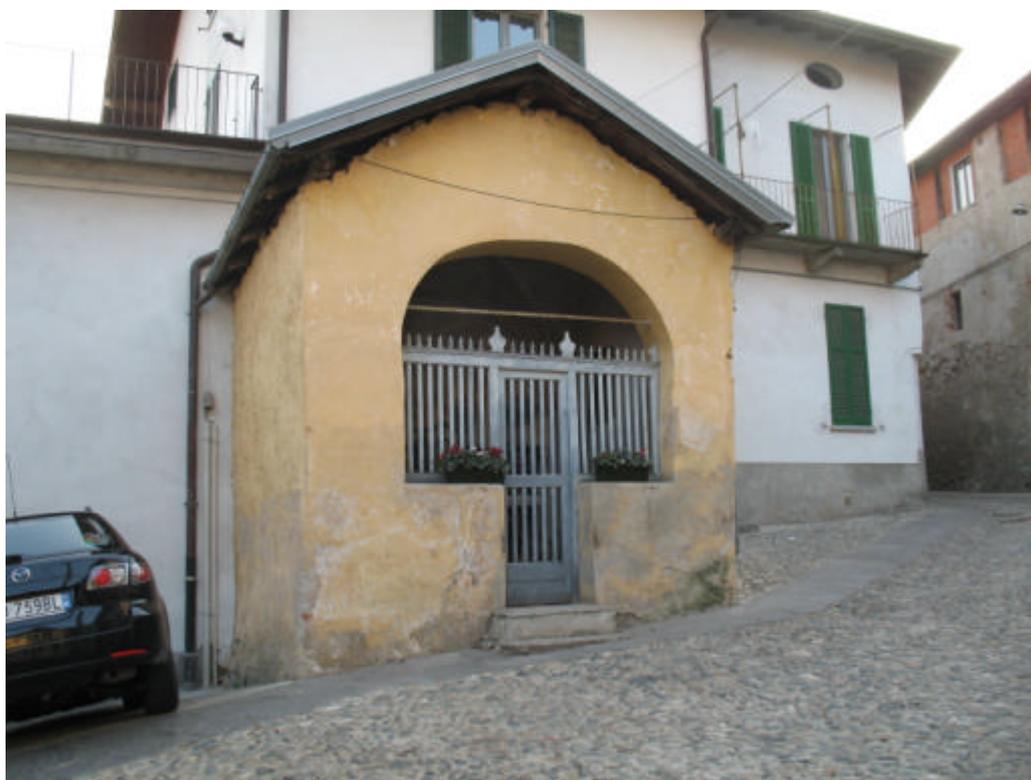
<u>Denominazione/indirizzo:</u>	ORATORIO DI SAN ROCCO Via B. Baglioni – Località Montrigiasco
<u>Epoca:</u>	Cappella e affreschi sec. XVI.
<u>Elementi di rilievo Architettonico:</u>	Oratorio con apertura archivoltata chiusa parzialmente in basso da 2 muretti e da graticcio in legno dipinto. All'interno, sopra l'altare si trova un affresco con Cristo Crocefisso, la Vergine Addolorata, S.Rocco alla destra, S.Giovanni e S.Giulio (?). Sulla parete sinistra due riquadri: Madonna in Trono; Beati Nazario e Celso. Nelle vele: i Padri della Chiesa. A destra è inserito un paliotto in stucco lucido policromo (sec. XVIII).
<u>Stato di conservazione:</u>	MEDIOCRE L'oratorio si presenta in mediocre stato di conservazione in seguito al manifestarsi di patologie di degrado legate agli agenti atmosferici e all'umidità di risalita capillare alla base del manufatto. Gli affreschi si presentano lacunosi e gli intonaci, in generale, sono soggetti a fenomeni di disgregazione. Sono riscontrabili numerose lesioni, nella volta e lungo le pareti, risarcite mediante l'uso di una malta di colore rosato.

Foto 1.
Oratorio di
S. Rocco –
Inserimento
ambientale
