ARONA

VARIANTE GENERALE

**Elementi di valore storico
architettonico - Schede
edifici civili e religiosi**

Q3b

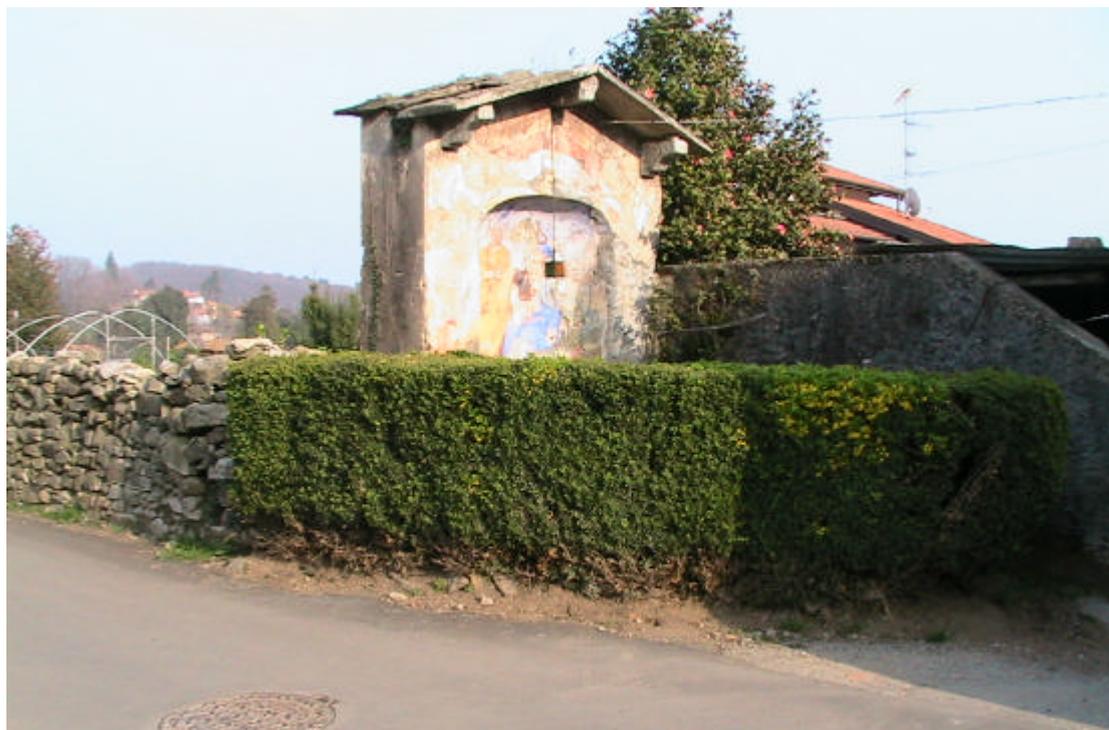
Foto 1.

<u>Denominazione/indirizzo:</u>	EDICOLA Via Gaudenzio Ferrari presso civico 6 – Località Montrigiasco
<u>Epoca:</u>	1874
<u>Elementi di rilievo Architettonico:</u>	Edicola a pilone con copertura a timpano in lastre di pietra su mensole lapidee sagomate. Nicchia centrale con affresco dedicato alla Sacra Famiglia.
<u>Stato di conservazione:</u>	MEDIOCRE L'edicola si presenta in mediocre stato di conservazione in seguito al manifestarsi di patologie di degrado legate agli agenti atmosferici e alla forte umidità di risalita capillare alla base del manufatto. Gli affreschi si presentano lacunosi e gli intonaci, in generale, sono soggetti a fenomeni di erosione, rigonfiamento e distacco, disgregazione profonda e dilavamento.

Edicola a pilone –
Inserimento ambientale

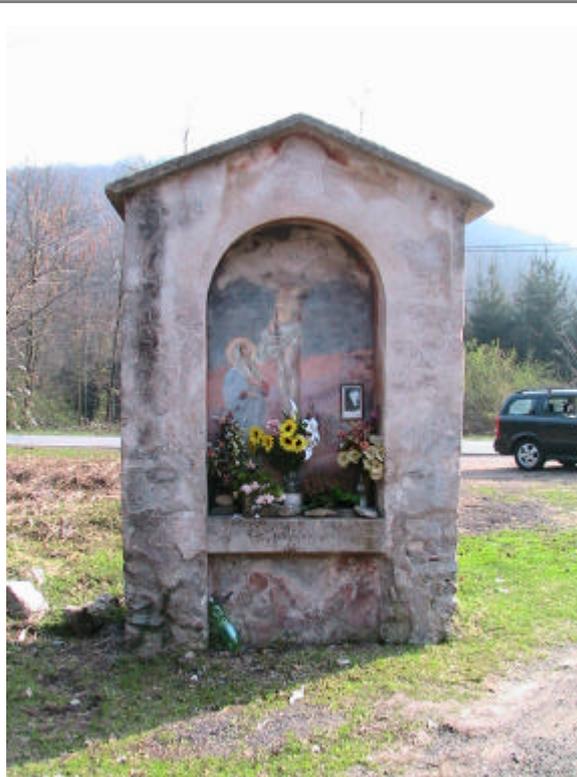
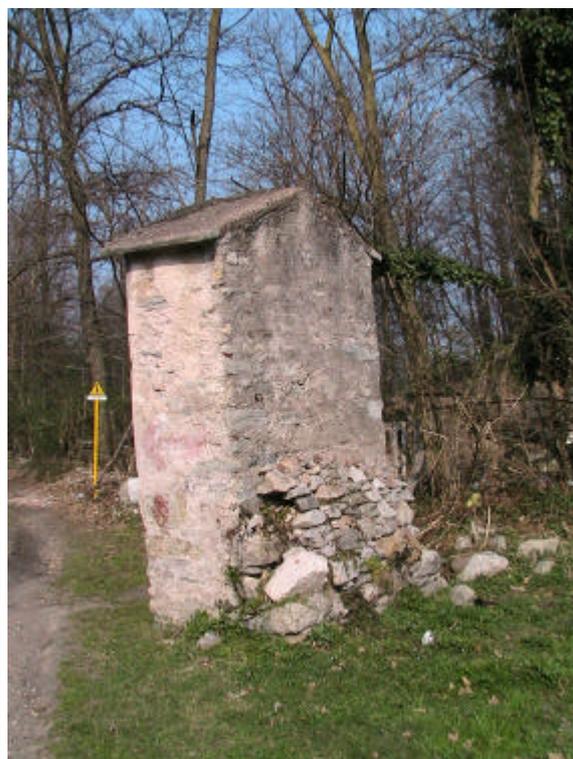
Foto1/2.

<u>Denominazione/indirizzo:</u>	EDICOLA Via per Montrigiasco – Località Campagna
<u>Epoca:</u>	XIX sec.
<u>Elementi di rilievo Architettonico:</u>	Pilone con “Crocifisso e Madonna Addolorata”. Iscrizioni: sul timpano: “...VION...” . Nello sfondato del basamento: “SANTO” forse la firma dell’ autore.
<u>Stato di conservazione:</u>	MEDIOCRE L’edicola si presenta in mediocre stato di conservazione in seguito al manifestarsi di patologie di degrado legate agli agenti atmosferici e alla forte umidità di risalita capillare alla base del manufatto. Gli affreschi si presentano lacunosi e gli intonaci, in generale, sono soggetti a fenomeni di erosione, disgregazione profonda e dilavamento.

Edicola
a pilone
– Fronte
e retro

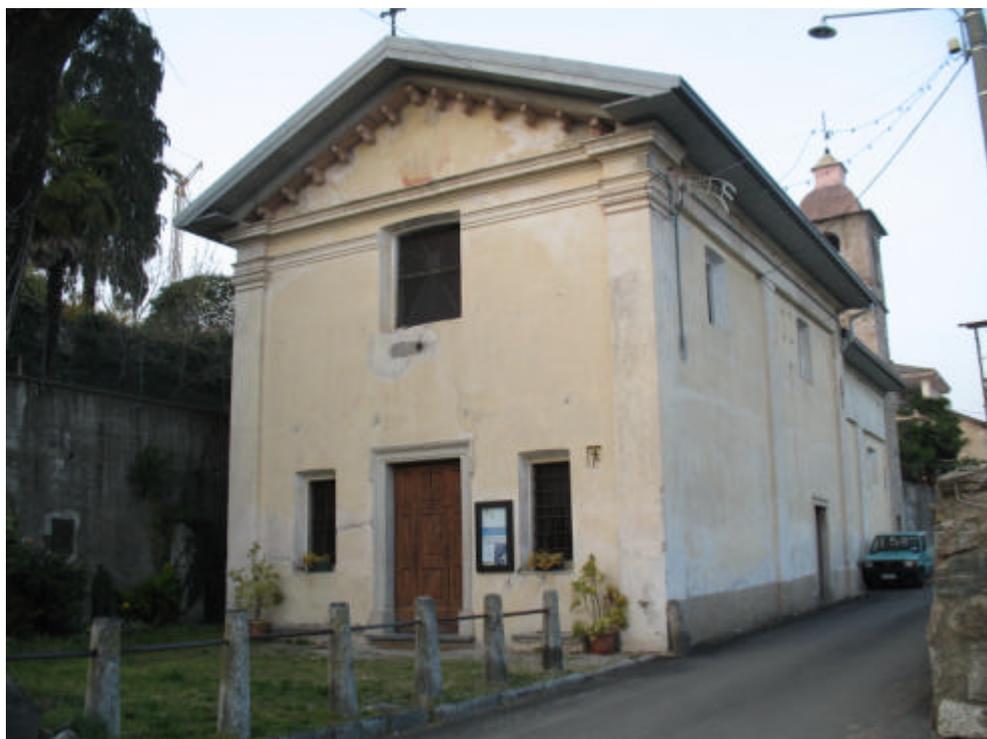
Foto 1.

<u>Denominazione/indirizzo:</u>	CHIESA DELLA MADONNA DELLE CROCETTE Via Madonna delle Crocette - Località Montrigiasco
<u>Epoca:</u>	XVIII sec.
<u>Elementi di rilievo Architettonico:</u>	Edificio con pianta rettangolare, conclusa da presbiterio absidato. Presenta facciata a capanna e prospetti lineari scanditi da lesene e sfondati, culminanti a in una trabeazione modanata nella fascia del sottogronda. Sul retro si diparte il campanile.
<u>Stato di conservazione:</u>	MEDIO L'edificio si presenta in medio stato di conservazione, soggetto a fenomeni localizzati di infiltrazione delle acque meteoriche, che causano esfoliazione degli strati di tinta e, più in generale, ad erosione e dilavamento ad opera degli agenti atmosferici.

Chiesa della Madonna delle Crocette

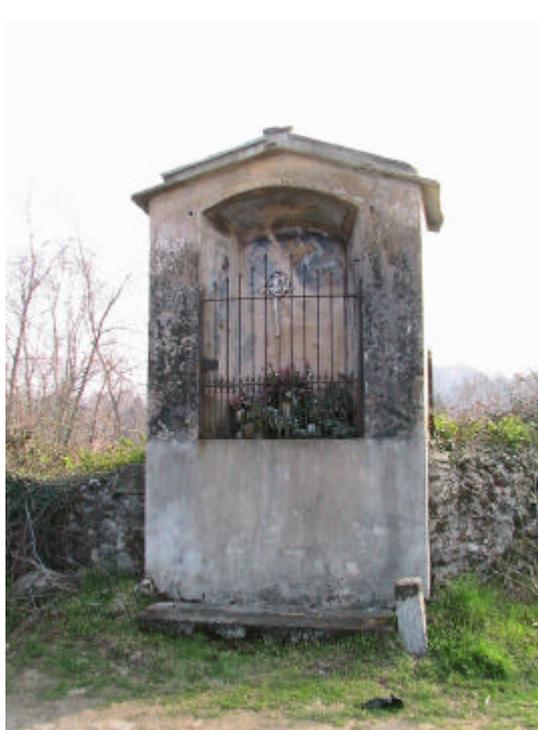
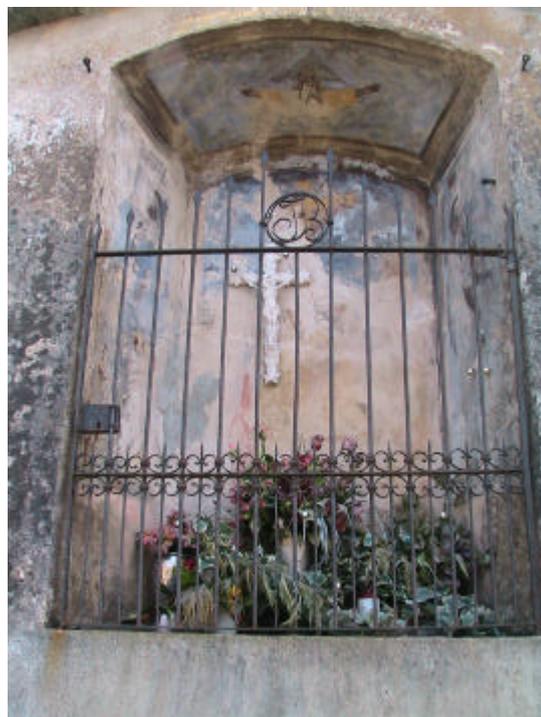
Foto 1/2.

<u>Denominazione/indirizzo:</u>	EDICOLA Posta sul trivio delle strade carraie tra via Volta e Cima al Motto, antico percorso tra Dagnente e Arona, detto Via del Crocifisso – Località Montrigiasco
<u>Epoca:</u>	XIX sec.
<u>Elementi di rilievo Architettonico:</u>	Edicola a pilone votivo, con timpano triangolare e nicchia centrale contenete ciò che rimane dell'affresco originale. L'affresco posto nello sfondato rappresenta il <i>Calvario</i> . Sulle spalle angeli che reggono i simboli della Passione (lancia e spugna); in alto Dio Padre benedicente. Il monogramma dell'inferriata riporta le sigle "FB" = Ferdinando Baglioni
<u>Stato di conservazione:</u>	PESSIMO L'edicola si presenta in pessimo stato di conservazione in seguito al manifestarsi di patologie di degrado legate agli agenti atmosferici e all'umidità di risalita capillare alla base del manufatto. Gli affreschi si presentano lacunosi e gli intonaci, in generale, sono soggetti a fenomeni di erosione, disgregazione profonda, dilavamento e presenza di patine biologiche.

Edicola a pilone –
Fronte
dettaglio
dell'affresco
