ARONA

VARIANTE GENERALE

**Elementi di valore storico architettonico  
Schede edifici rurali, industriali,  
fortificazioni, monumenti ed opere  
ingegneria civile**

# Q3c

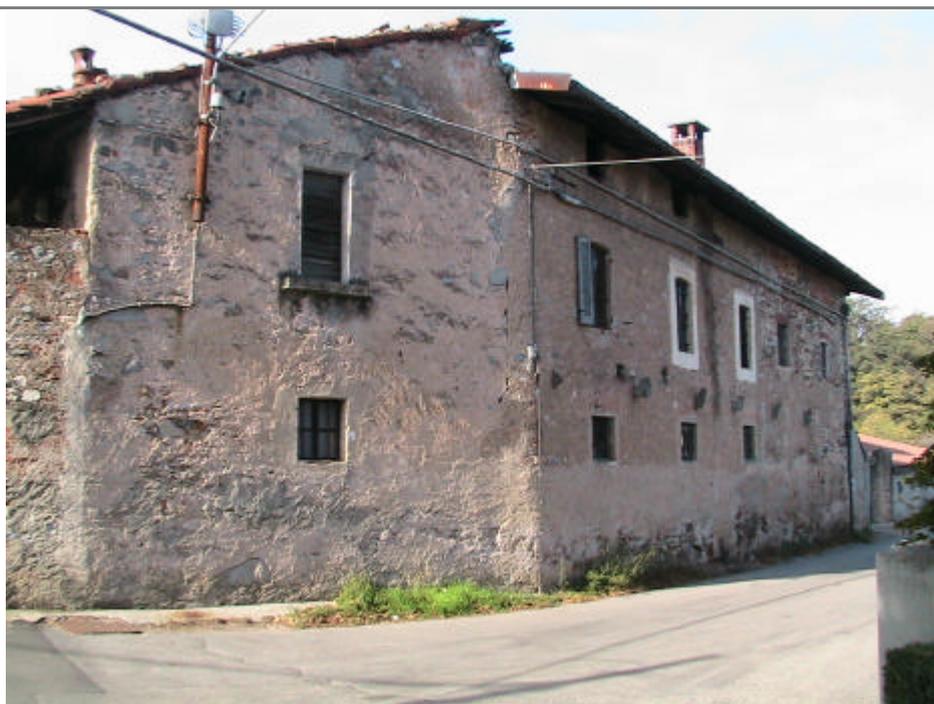
Foto 1.Prospetto est  
lungo Via  
Belvedere

<u>Stato di conservazione:</u>	<b>PESSIMO</b> L'edificio si presenta in pessimo stato di conservazione, in particolare per quanto riguarda il corpo di fabbrica più antico che versa in stato di abbandono, caratterizzato dal crollo parziale delle coperture e da ingenti fenomeni di risalita capillare che sono causa di disgregazioni profonde dell'intonaco e della polverizzazione delle porzioni di muratura realizzate in laterizio. Il corpo di fabbrica lungo via Belvedere si presenta invece in mediocre stato di conservazione, interessato da fenomeni di disgregazione degli intonaci, associati ad efflorescenze saline in corrispondenza della base delle murature. Si segnala inoltre lo stato precario del sistema di allontanamento delle acque meteoriche e delle converse dei camini, che sono causa di percolamento ed erosione degli intonaci, con localizzati rigonfiamenti e distacchi.

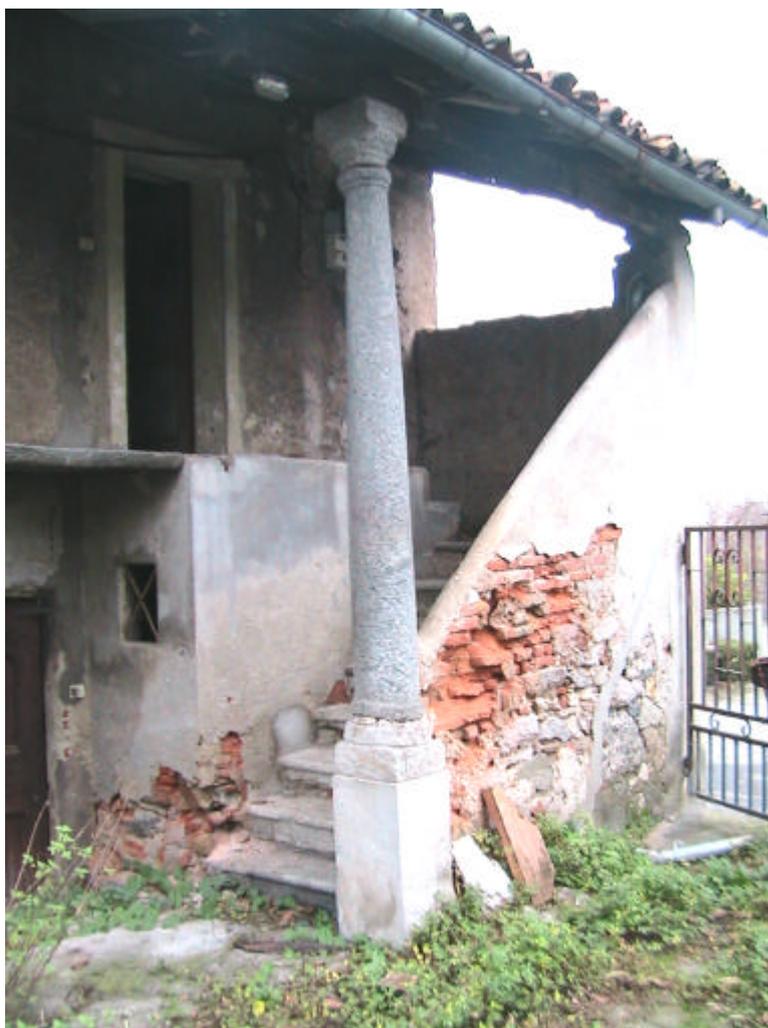
Foto 4.  
Dettaglio  
elementi  
lapidei di  
recupero -  
colonnina

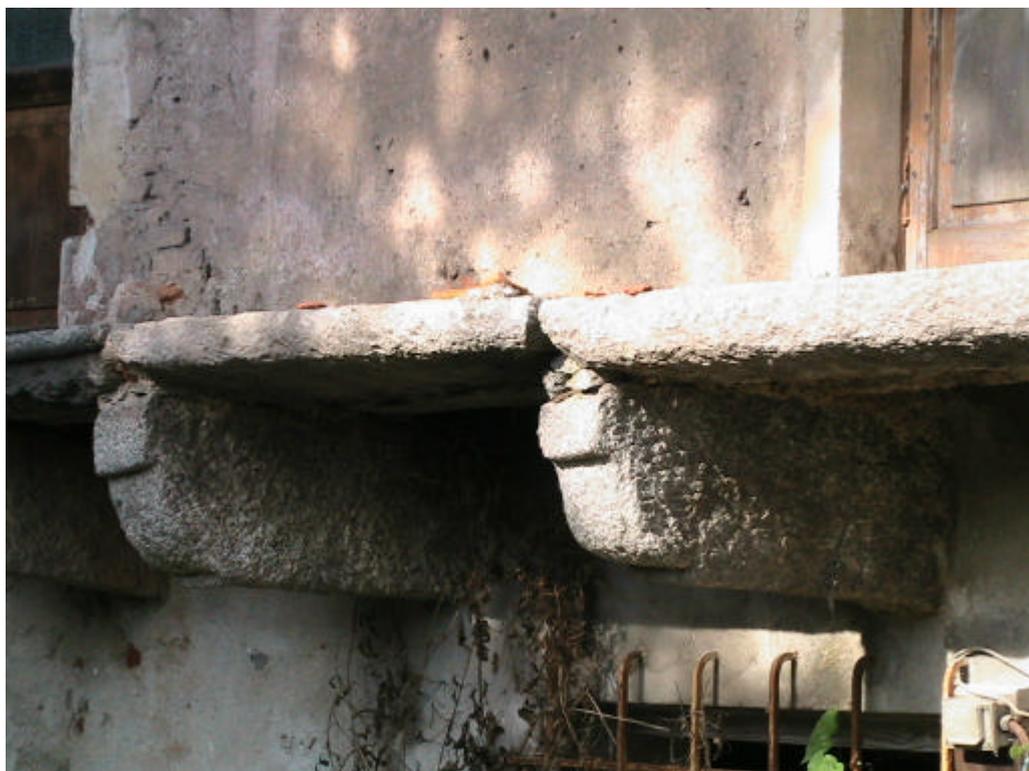
Foto 5.  
Dettaglio  
elementi  
lapidei di  
recupero -  
mensole

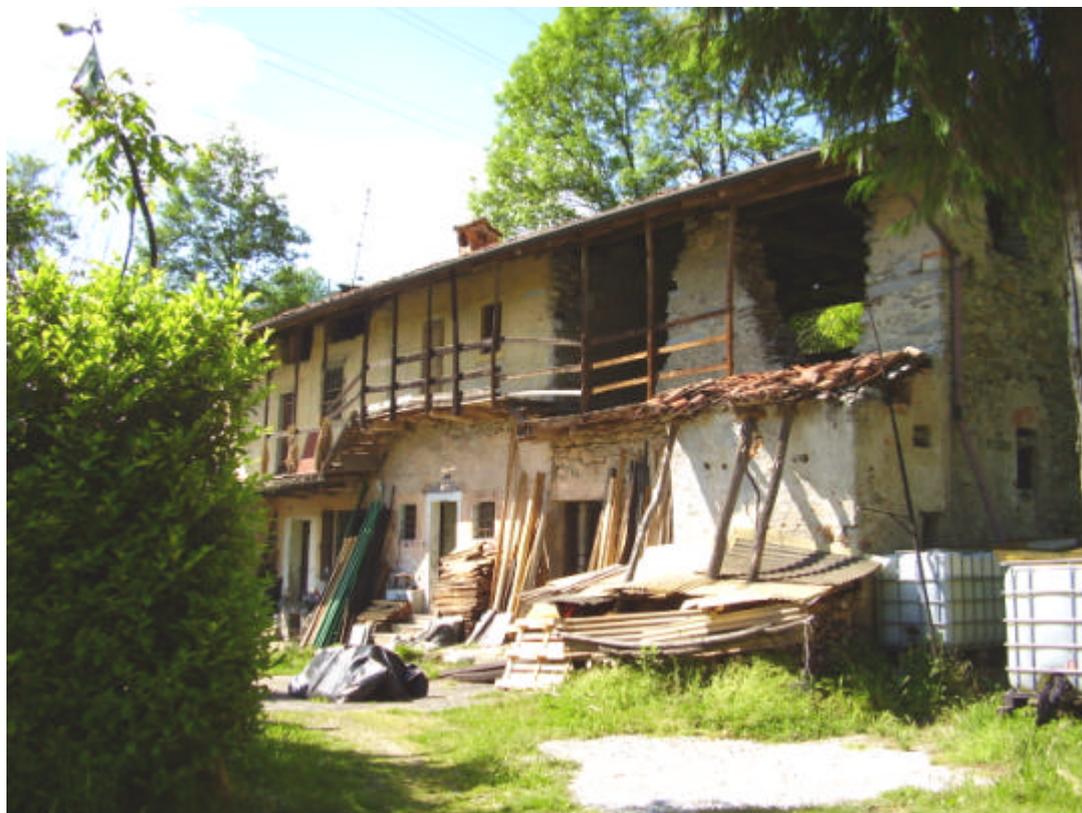
Foto 1.  
Inserimento  
ambientale

<u>Denominazione/indirizzo:</u>	CASCINA CARLINETTO Via Valle Vevera 36
<u>Epoca:</u>	XVII sec.
<u>Elementi di rilievo Architettonico:</u>	L'edificio, a pianta rettangolare allungata, si sviluppa su 2 livelli fuori terra. Le stalle e il fienile costituiscono il prolungamento del corpo abitato. I prospetti sono lineari, caratterizzati da aperture con cornici lamate e lobbie lignee collegate da scale esterne in serizzo. La copertura ha struttura semplice a due falde e manto in coppi.
<u>Stato di conservazione:</u>	PESSIMO L'edificio si presenta in pessimo stato di conservazione, interessato da patologie legate alla mancanza di manutenzione e all'azione degli agenti atmosferici: disgregazione profonda degli intonaci, con messa in luce della tessitura muraria sottostante a seguito di fenomeni di risalita capillare dell'umidità alla base delle murature; efflorescenze saline; erosione degli intonaci; fenomeni di marcescenza degli elementi lignei e lesioni connesse al dissesto del terreno.

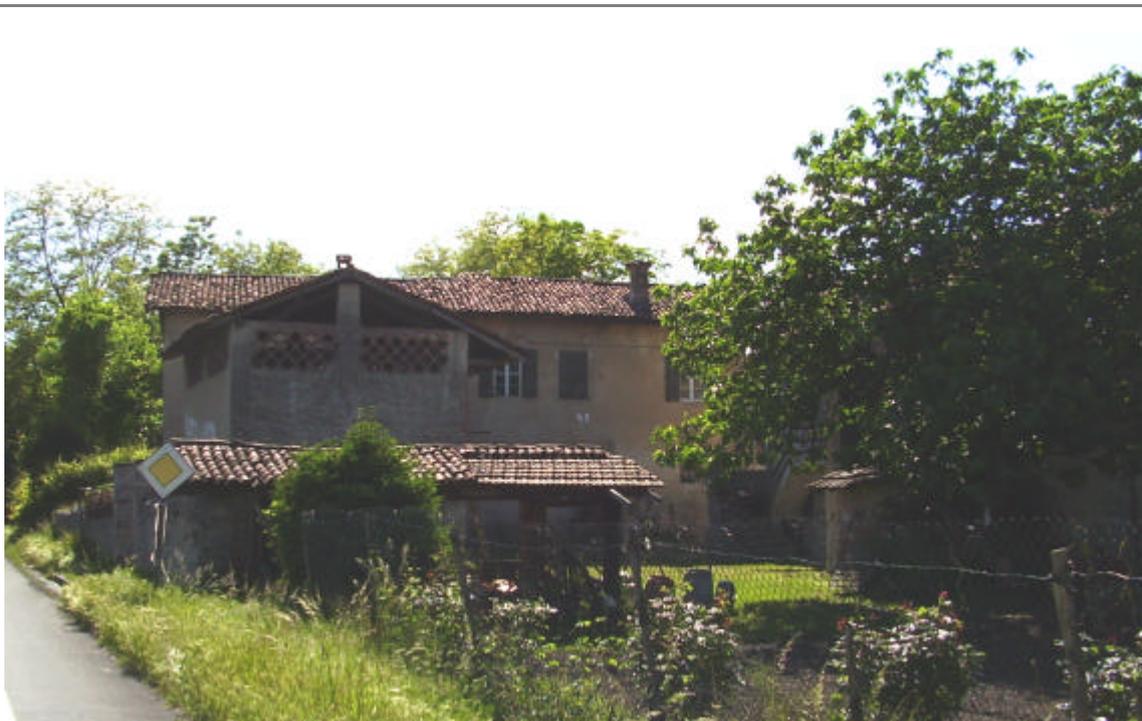
Foto 1.  
Inserimento  
ambientale

<u>Denominazione/indirizzo:</u>	CASCINA ORIOLO Via Vittorio Veneto 122
<u>Epoca:</u>	XVII – XIX sec.
<u>Elementi di rilievo Architettonico:</u>	Il complesso, derivante dalla sommatoria di 3 corpi di fabbrica, presenta: un corpo civile con andamento est-ovest a pianta rettangolare su 2 livelli, caratterizzato dalla presenza di lobbia sul prospetto sud; il rustico con stalle e fienili e un terzo corpo, più caratteristico, che conserva lobbie lignee (soletta in cemento) e scale esterne in serizzo. La copertura ha struttura a due falde e manto in coppi.
<u>Stato di conservazione:</u>	MEDIOCRE L'edificio si presenta in mediocre stato di conservazione, interessato da patologie legate alla mancanza di manutenzione e all'azione degli agenti atmosferici: disgregazione degli intonaci a seguito di fenomeni di risalita capillare dell'umidità alla base delle murature; efflorescenze saline; erosione degli intonaci.

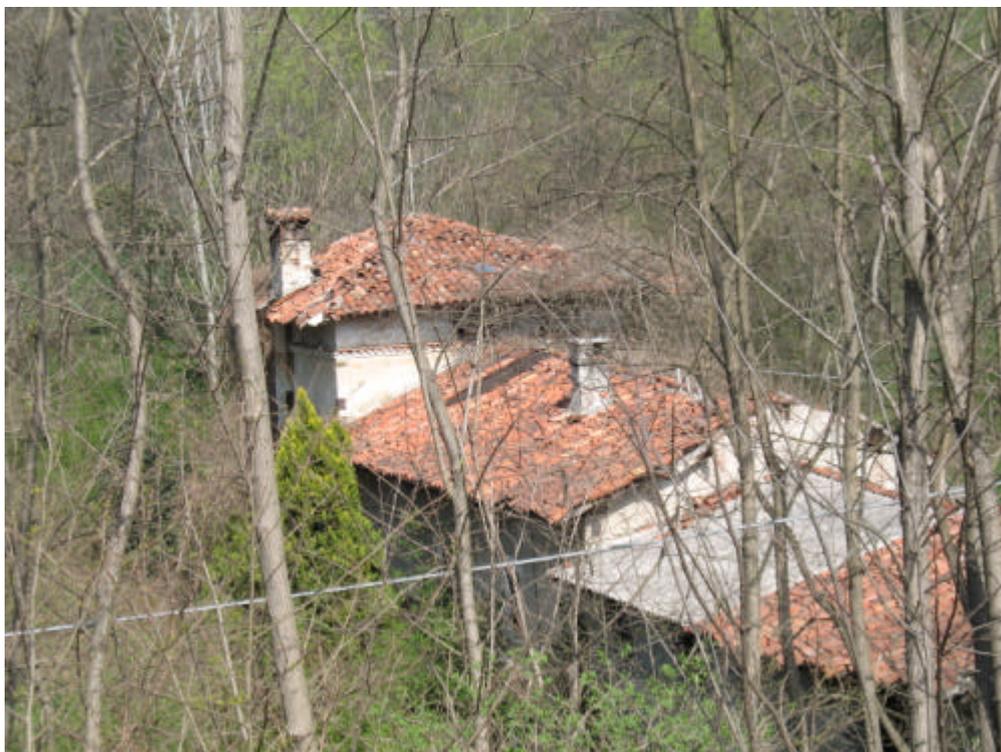
Foto 1.  
Inserimento  
ambientale

<u>Denominazione/indirizzo:</u>	CASCINA VETRIARO Vittorio Veneto 124
<u>Epoca:</u>	XV sec.
<u>Elementi di rilievo Architettonico:</u>	L'edificio, con pianta a L, si sviluppa su 2/ livelli fuori terra. Al nucleo abitativo, caratterizzato da prospetti lineari, scanditi da aperture regolari, ballatoi e murature in blocchi di serizzo con barbacani, si affianca una torre colombaia del XV secolo con cornici in cotto a dente di sega. La copertura ha struttura semplice a due falde e manto in coppi.
<u>Stato di conservazione:</u>	<b>PESSIMO</b> L'edificio si presenta in pessimo stato di conservazione, interessato da patologie legate alla mancanza di manutenzione e all'azione degli agenti atmosferici: disgregazione profonda degli intonaci, con messa in luce della tessitura muraria sottostante a seguito di fenomeni di risalita capillare dell'umidità alla base delle murature; efflorescenze saline; erosione degli intonaci; fenomeni di marcescenza degli elementi lignei e lesioni connesse al dissesto del terreno.

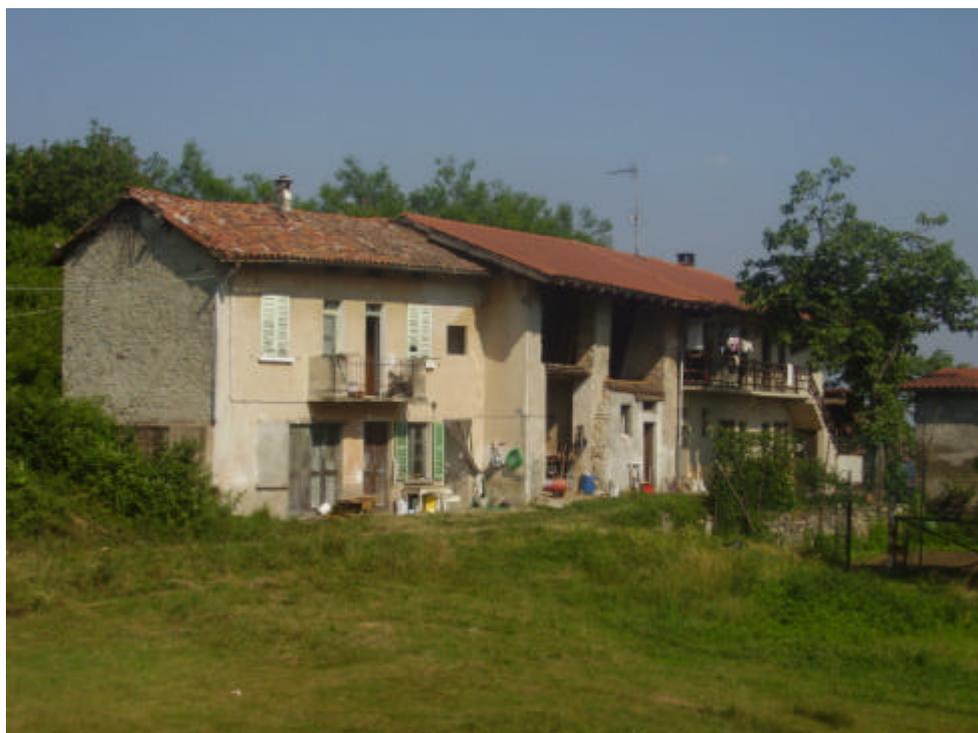
Inserimento ambientale

<u>Denominazione/indirizzo:</u>	CASCINA MONCUCCO Via Belvedere 31 – Località Dagnente/San Carlo
<u>Epoca:</u>	XVII – XIX sec. Costruita in due fasi.
<u>Elementi di rilievo Architettonico:</u>	L'edificio, a pianta rettangolare, si sviluppa su 2 livelli. Presenta prospetti lineari, scanditi da aperture regolari, scala esterna in serizzo e lobbia con parapetto ligneo. In prolungamento è la parte rustica con stalla sormontata da fienile. La copertura, con struttura lignea a due falde, ha manto in coppi.
<u>Stato di conservazione:</u>	MEDIOCRE L'edificio si presenta in mediocre stato di conservazione, interessato da fenomeni consistenti di risalita capillare, associati ad efflorescenze saline, rigonfiamento e distacco dell'intonaco e disgregazione.

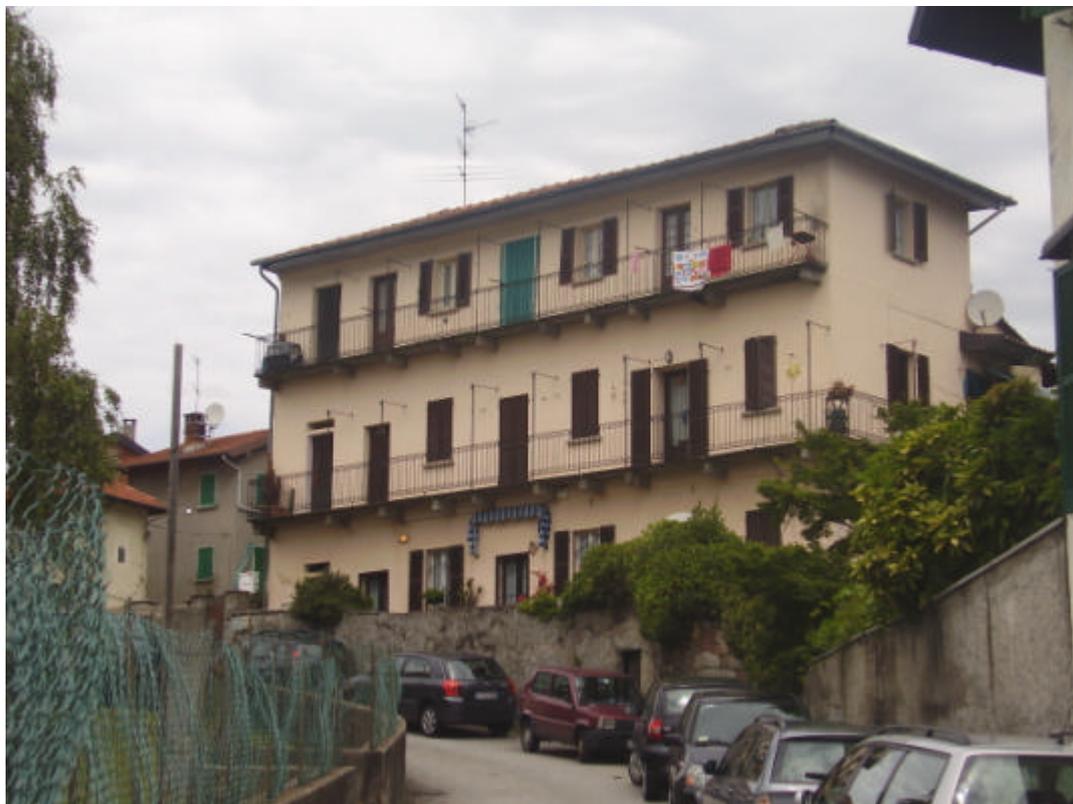
Foto 1.  
Inserimento  
ambientale - Via  
Soardi

<u>Denominazione/indirizzo:</u>	NUCLEO RURALE via Soardi 15 – Località Dagnente/San Carlo
<u>Epoca:</u>	XVII - XIX sec.
<u>Elementi di rilievo Architettonico:</u>	L'edificio, a pianta rettangolare, si sviluppa su 3 livelli. Presenta prospetti lineari, scanditi da aperture regolari e ballatoi su mensole lapidee. Interessante in nucleo dei rustici annessi all'edificio principale ed in particolare una loggia a due campate con aperture archivoltate e partitura architettonica di lesene e sfondati. La copertura, con struttura lignea a padiglioni, ha manto in coppi.
<u>Stato di conservazione:</u>	BUONO/PESSIMO L'edificio principale si presenta in buono stato di conservazione, mentre il nucleo rustico e la loggia sul retro sono in pessimo stato di conservazione, interessati da fenomeni consistenti di risalita capillare, associati ad efflorescenze saline, rigonfiamento e distacco dell'intonaco e disgregazione profonda con messa in luce delle tessiture murarie sottostanti.

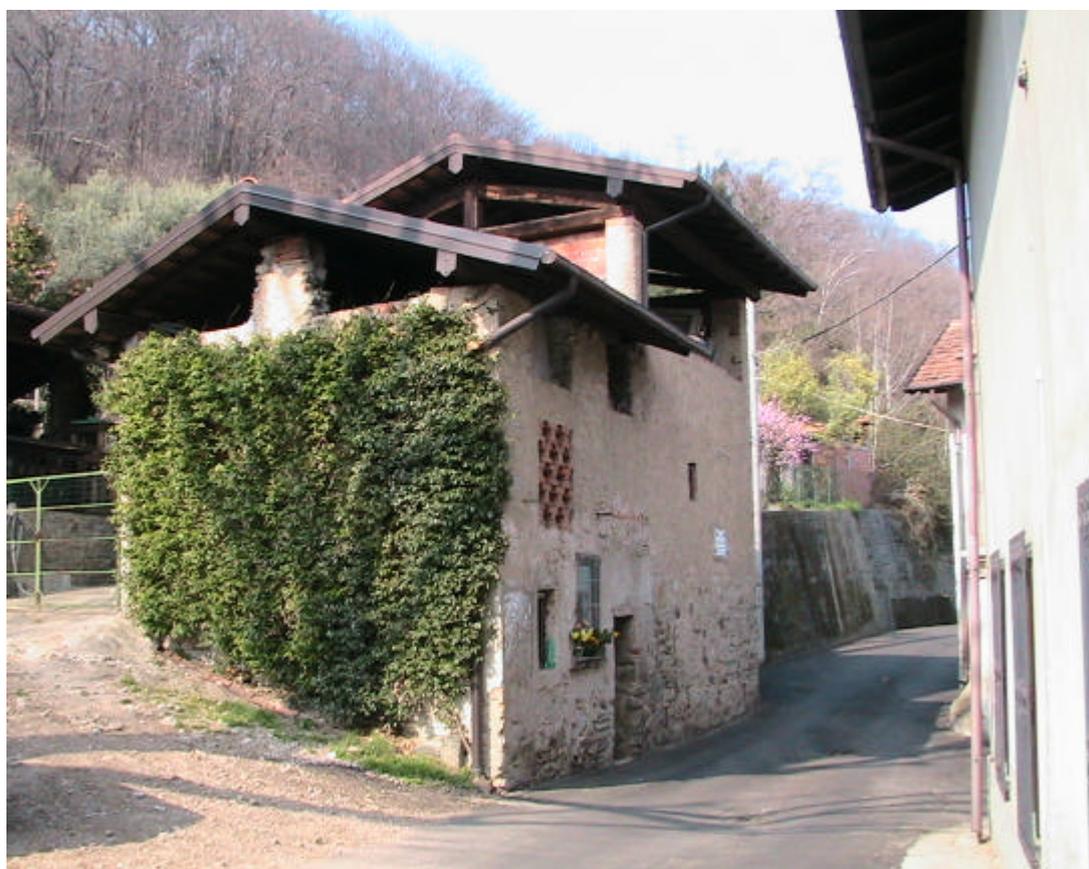
Foto 1.  
Caseggiati  
rurali  
Località  
Campagna

<u>Denominazione/indirizzo:</u>	CASEGGIATI RURALI Località Campagna 31-69
<u>Epoca:</u>	XVII sec.
<u>Elementi di rilievo Architettonico:</u>	Il complesso di edifici, che si aggregano a formare un unico nucleo, si sviluppa prevalentemente su 2/3 livelli. I prospetti esterni sono lineari, con semplici aperture rettangolari, talvolta incorniciate. L'intonaco è rustico e privo di finitura. Nel cortile interno al nucleo i prospetti sono per lo più caratterizzati da ballatoi lignei originali, collegati da scale in pietra. Molti gli elementi lapidei di reimpiego. Le coperture hanno struttura lignea semplice a due falde e manto per lo più in coppi.
<u>Stato di conservazione:</u>	MEDIOCRE Il complesso si presenta in mediocre stato di conservazione, interessato da fenomeni consistenti di risalita capillare, associati ad efflorescenze saline, rigonfiamento e distacco dell'intonaco e disgregazione profonda con messa in luce delle tessiture murarie sottostanti. La struttura lignea dei ballatoi presenta alcuni fenomeni di marcescenza e localizzati fenomeni di dissesto.

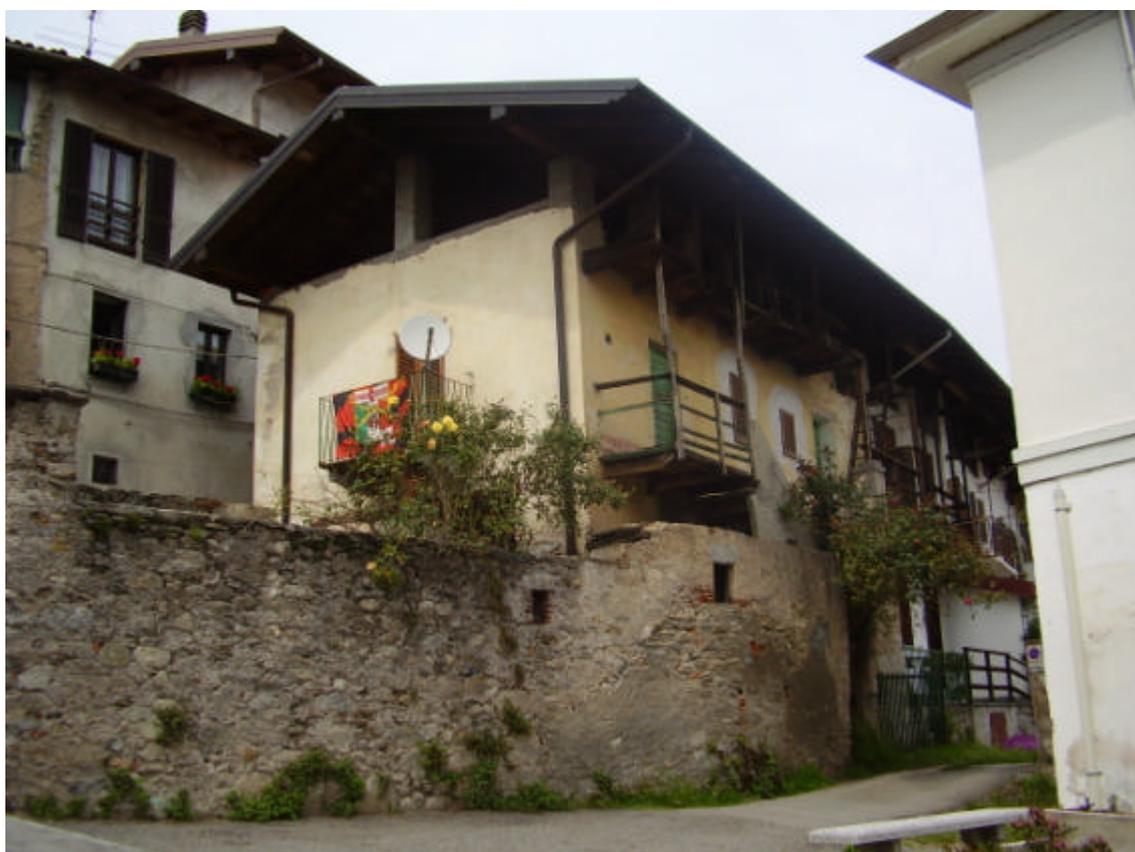
Foto 1.  
Inserimento  
ambientale

<u>Denominazione/indirizzo:</u>	CASCINA via Baglioni 13 - ang. via Rosmini – Località Montrigiasco
<u>Epoca:</u>	XVII – XIX sec.
<u>Elementi di rilievo Architettonico:</u>	L'edificio, a pianta rettangolare, si articola su 2 livelli fuori terra. I prospetti sono lineari, scanditi da aperture regolari e ballatoi a struttura lignea. La copertura ha struttura lignea a due falde e manto in coppi.
<u>Stato di conservazione:</u>	MEDIO Il complesso si presenta in medio stato di conservazione, interessato da fenomeni contenuti di risalita capillare, associati ad esfoliazione degli strati di tinta, rigonfiamento dell'intonaco e disgregazione superficiale. Si riscontrano inoltre patologie legate all'esposizione agli agenti atmosferici ed al percolamento delle acque meteoriche, in particolare gli intonaci e lo strato di tinta si presentano erosi. Mancano alcuni serramenti.

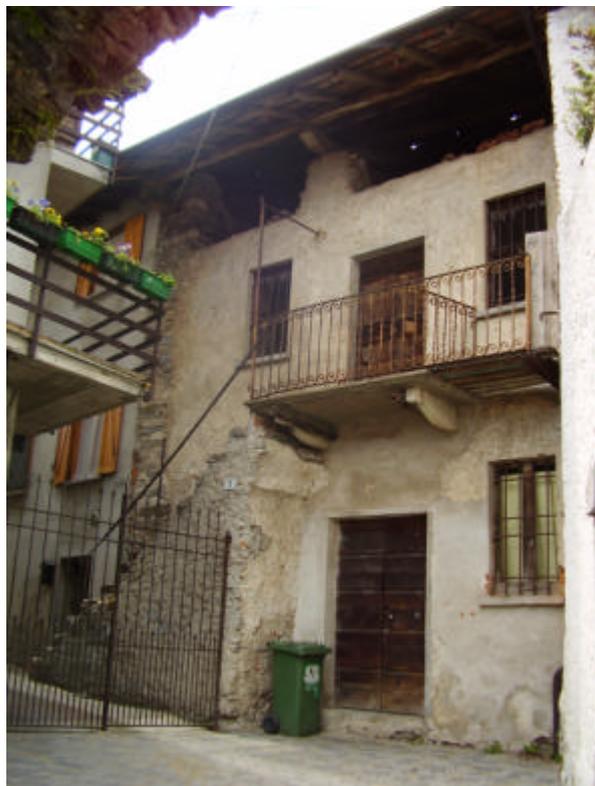
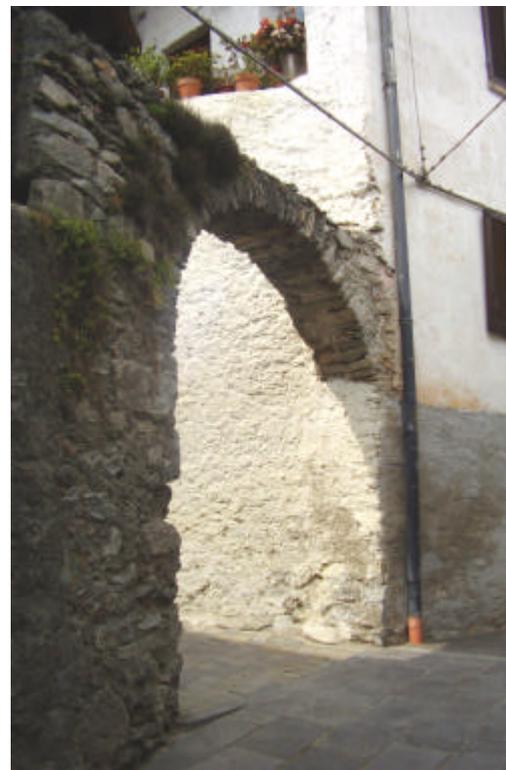
Foto 1-2.  
Nucleo  
rustico  
conservato  
e arco di  
accesso

<u>Denominazione/indirizzo:</u>	CASCINA via Rosmini 1-3 – Località Montrigiasco
<u>Epoca:</u>	XVII – XIX sec.
<u>Elementi di rilievo Architettonico:</u>	L'edificio, a pianta articolata, si sviluppa su 2/3 livelli fuori terra. I prospetti sono lineari, scanditi da aperture regolari e ballatoi su mensole lapidee. La copertura ha struttura lignea a due falde e manto in coppi. La porzione che prospetta verso il cortile interno ha subito recenti interventi di ristrutturazione che ne hanno alterato i caratteri originari.
<u>Stato di conservazione:</u>	MEDIO Il complesso si presenta in medio stato di conservazione, interessato da fenomeni contenuti di risalita capillare, associati a rigonfiamento dell'intonaco e disgregazione superficiale. Si riscontrano inoltre patologie legate all'esposizione agli agenti atmosferici ed al percolamento delle acque meteoriche, in particolare gli intonaci si presentano erosi.

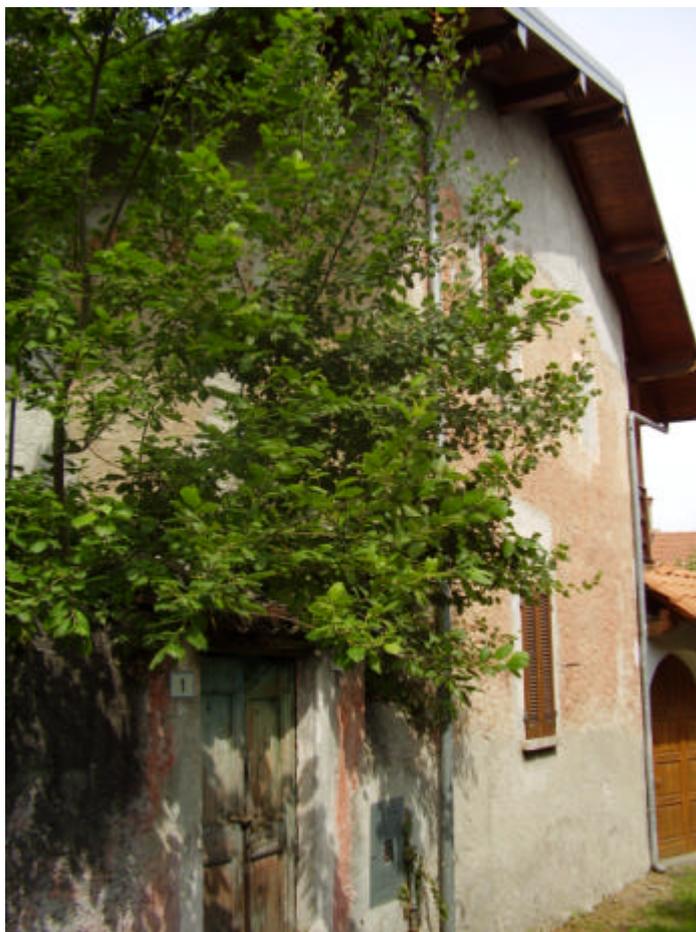
Foto 1.  
Inserimento  
ambientale

<u>Denominazione/indirizzo:</u>	COMPLESSO RURALE via del Portico 1 – Località Montrigiasco
<u>Epoca:</u>	XVII – XIX sec.
<u>Elementi di rilievo Architettonico:</u>	L'edificio, a pianta articolata, si sviluppa su 2 livelli fuori terra. I prospetti sono lineari, scanditi da aperture regolari con cornici lamate e ballatoi a struttura lignea. La copertura ha struttura lignea a due falde e manto in coppi.
<u>Stato di conservazione:</u>	MEDIO Il complesso si presenta in medio stato di conservazione, interessato da fenomeni contenuti di risalita capillare, associati a rigonfiamento dell'intonaco e disgregazione superficiale. Si riscontrano inoltre patologie legate all'esposizione agli agenti atmosferici ed al percolamento delle acque meteoriche, in particolare gli intonaci si presentano erosi.

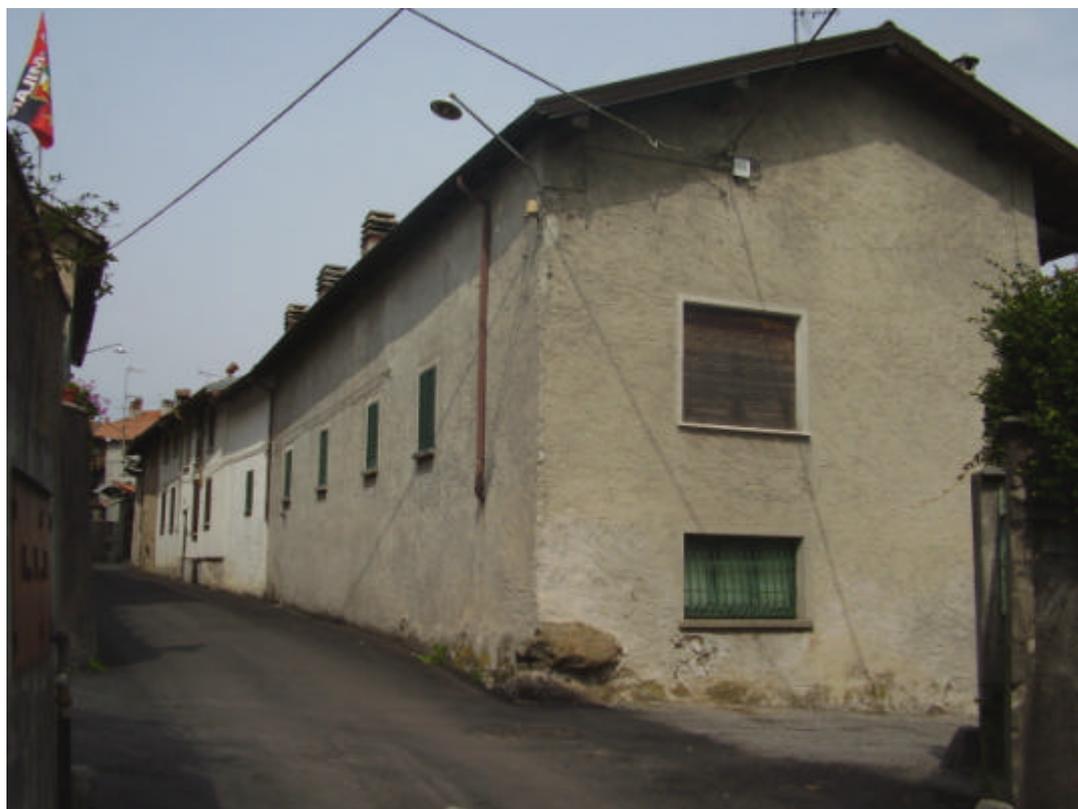
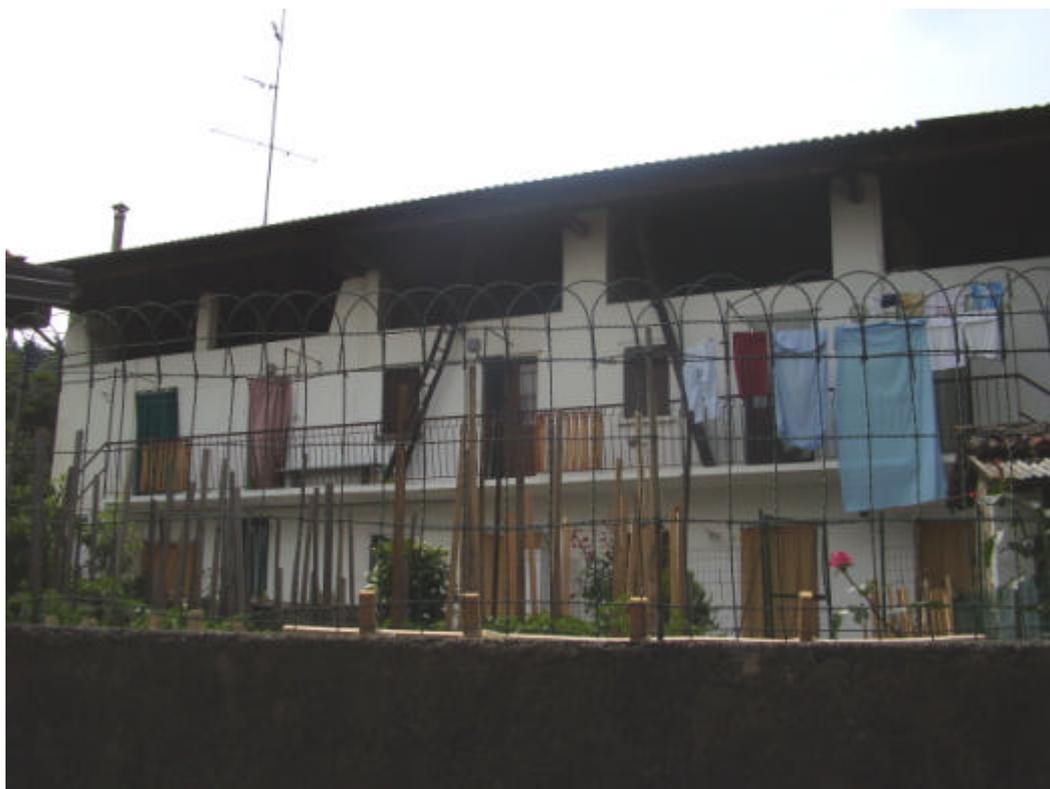
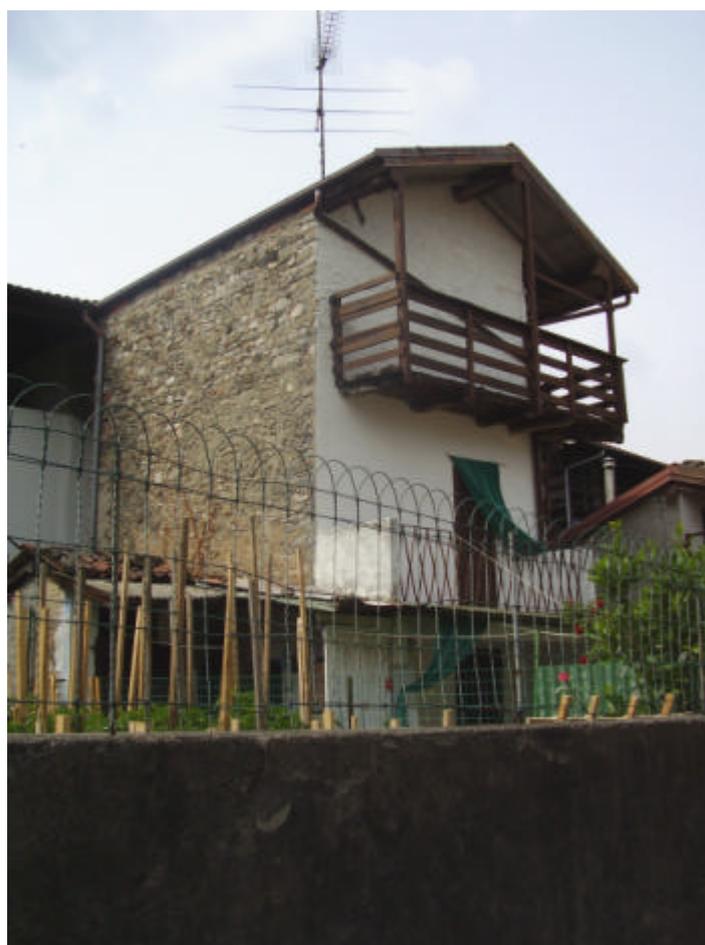
<u>Denominazione/indirizzo:</u>	COMPLESSO RURALE via Madonna delle Crocette – Località Montrigiasco
<u>Epoca:</u>	XVII – XIX sec.
<u>Elementi di rilievo Architettonico:</u>	L'edificio, a pianta allungata, derivante dalla sommatoria di più corpi di fabbrica, si sviluppa su 2/3 livelli fuori terra. I prospetti sono lineari, scanditi da aperture piuttosto regolari e restano alcuni tratti dei ballatoi a struttura lignea, oggi ampiamente sostituiti da solette in latero-cemento. La copertura ha struttura lignea a due falde e manto in coppi.
<u>Stato di conservazione:</u>	MEDIO Il complesso si presenta in medio stato di conservazione, interessato da fenomeni contenuti di risalita capillare, associati a rigonfiamento dell'intonaco e disgregazione superficiale. Recenti interventi di ristrutturazione hanno compromesso i caratteri tipologico-formali originali.

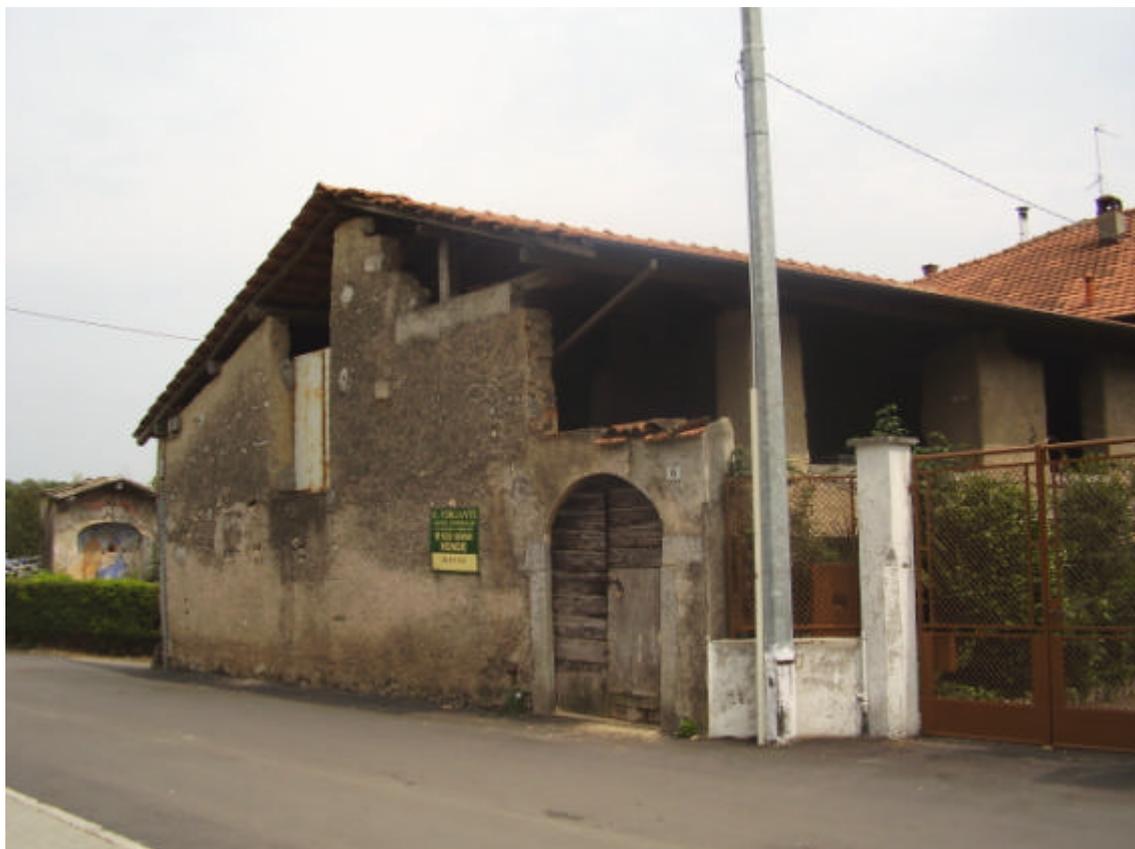
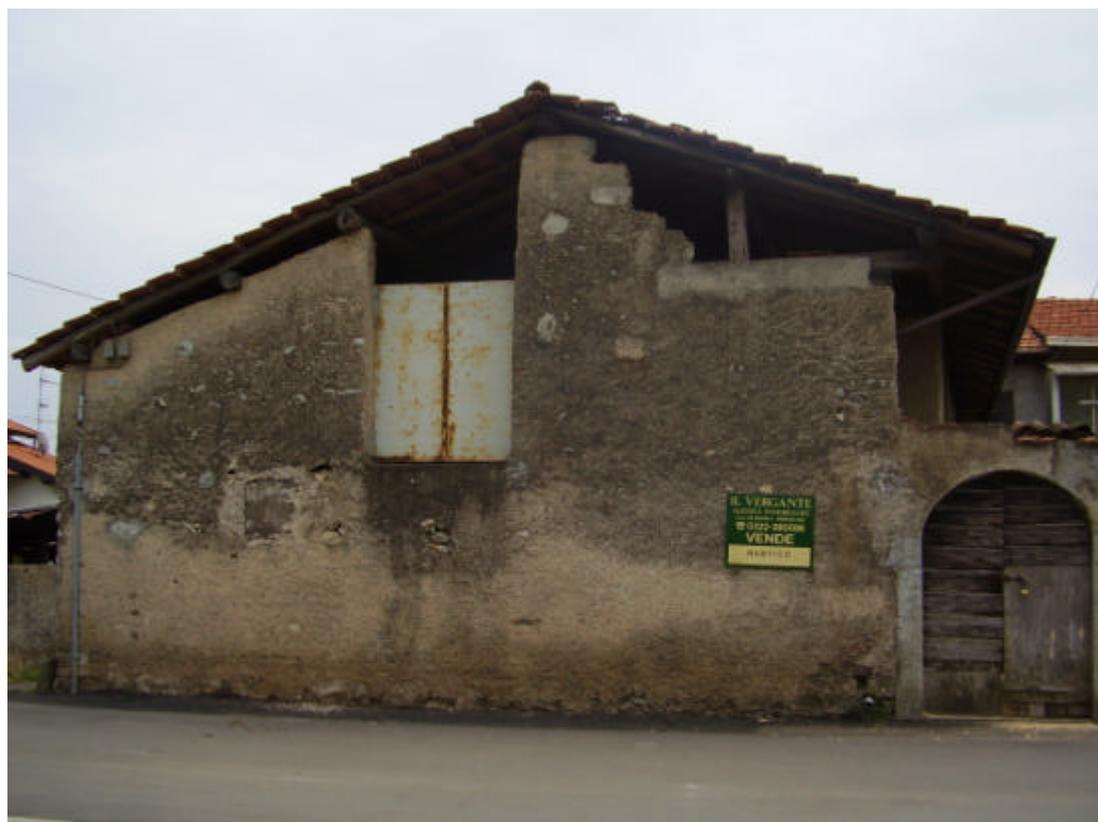
<u>Denominazione/indirizzo:</u>	EDIFICIO RURALE via Gaudenzio Ferrari 6 – Località Montrigiasco
<u>Epoca:</u>	XVII – XIX sec.
<u>Elementi di rilievo Architettonico:</u>	L'edificio, a pianta rettangolare, si sviluppa su 2 livelli fuori terra. I prospetti sono lineari, scanditi da aperture piuttosto regolari a piano terra e dalle ampie aperture dei fienili al primo livello. Intonaci e struttura lignea della copertura sono originali. La copertura ha struttura lignea a due falde e manto in tegole marsigliesi
<u>Stato di conservazione:</u>	MEDIOCRE Il complesso si presenta in mediocre stato di conservazione, interessato da fenomeni di risalita capillare, associati a rigonfiamento dell'intonaco e disgregazione profonda con messa in luce delle tessiture murarie sottostanti. Patine biologiche e macchie legate al percolamento delle acque meteoriche.

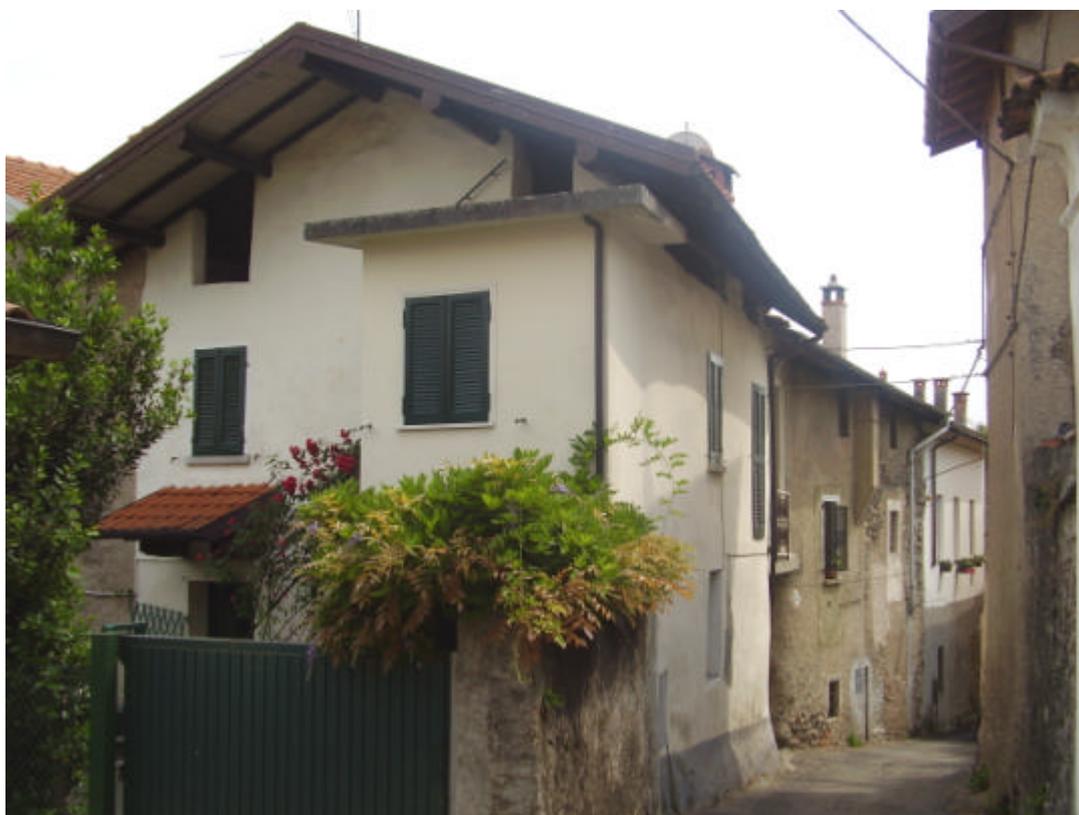
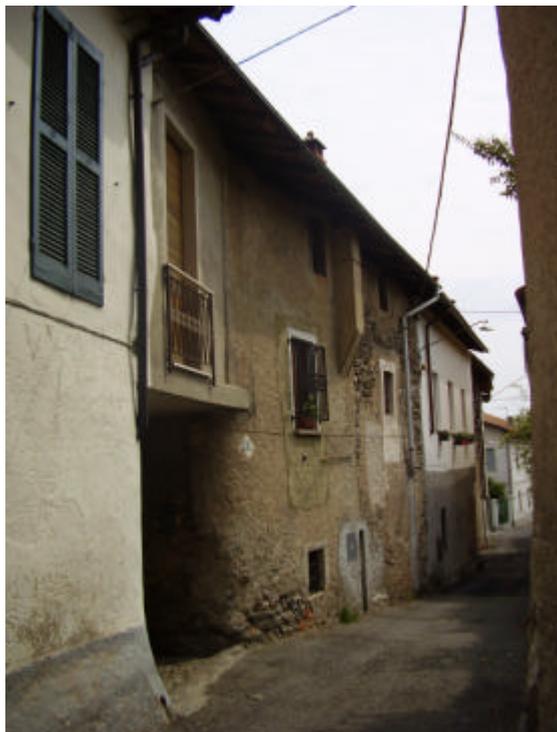
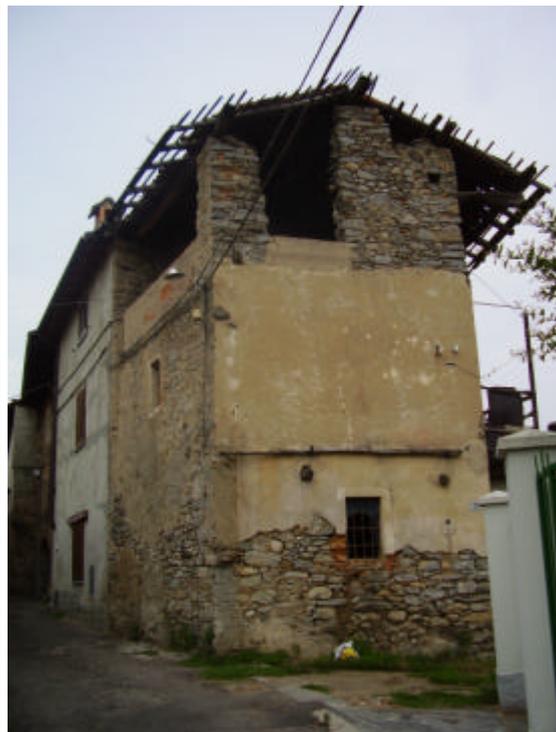
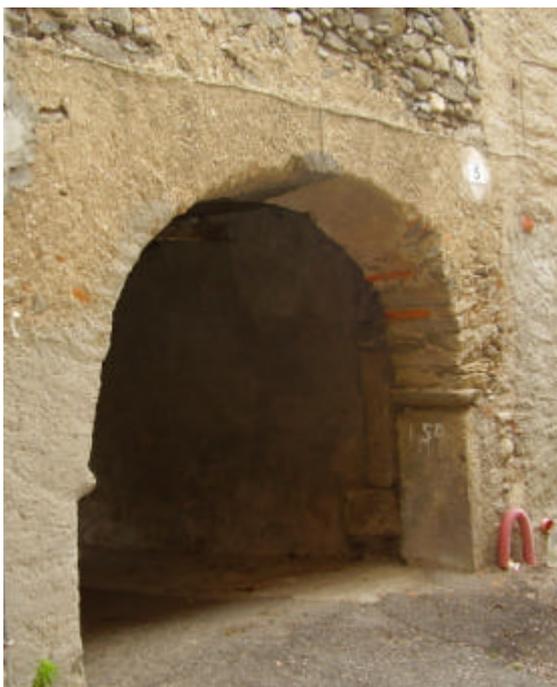
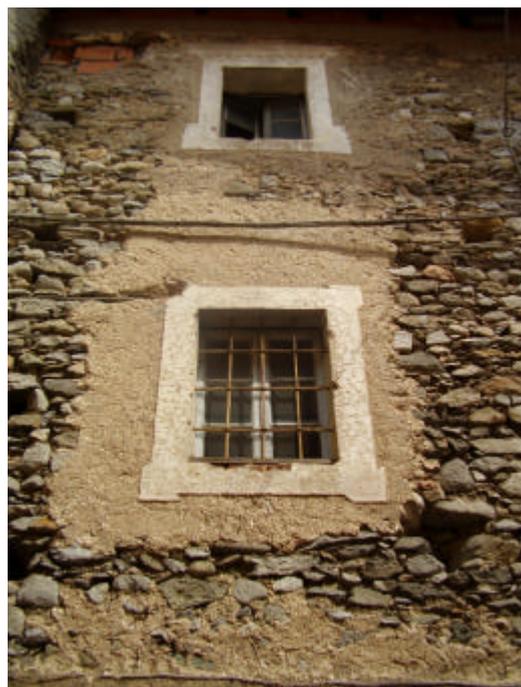
<u>Denominazione/indirizzo:</u>	NUCLEO RURALE via Cristoforo Colombo 1-7- Località Montrigiasco
<u>Epoca:</u>	XVII – XIX sec.
<u>Elementi di rilievo Architettonico:</u>	L'edificio, a pianta allungata, derivante dalla sommatoria di diversi corpi di fabbrica, si sviluppa su 2/3 livelli fuori terra. I prospetti sono piuttosto lineari, scanditi da aperture regolari di cui alcune presentano cornici lamate a orecchia. Alcune porzioni degli intonaci rustici e tratti della struttura lignea della copertura sono originali. Interessante il portale archivoltato ribassato su peducci lapidei al civico 5. La copertura ha struttura lignea a due falde e manto in tegole marsigliesi
<u>Stato di conservazione:</u>	MEDIOCRE Il complesso si presenta in mediocre stato di conservazione, interessato da fenomeni di risalita capillare, anche consistenti, associati a rigonfiamento dell'intonaco e disgregazione profonda con messa in luce delle tessiture murarie sottostanti. Alcuni tratti della copertura sono crollati e gli agenti atmosferici hanno aggredito con maggiore intensità i materiali. Le porzioni recentemente ristrutturare hanno perso i caratteri tipologico-formali originali.

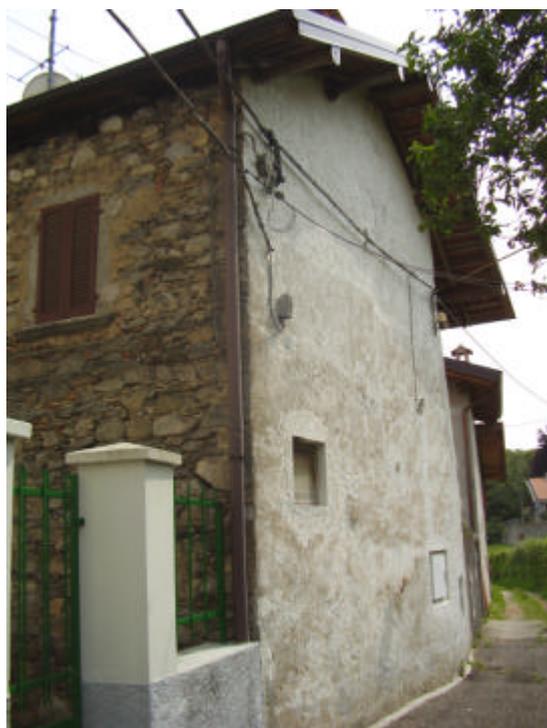
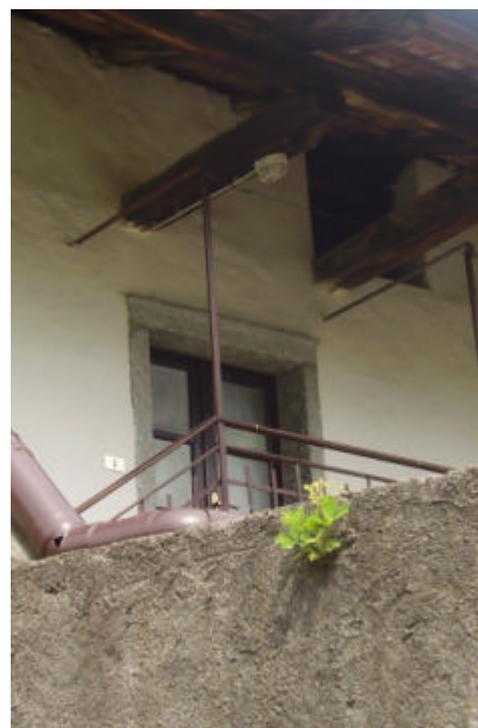
<u>Denominazione/indirizzo:</u>	EDIFICIO RURALE via Cristoforo Colombo 11- Località Montrigiasco
<u>Epoca:</u>	XVII – XIX sec.
<u>Elementi di rilievo Architettonico:</u>	L'edificio, a pianta rettangolare allungata, si sviluppa su 2 livelli fuori terra. I prospetti sono piuttosto lineari, scanditi da aperture regolari di cui alcune presentano cornici lapidee con architravi modanate. Alcune porzioni degli intonaci e tratti della struttura lignea della copertura sono originali. La copertura ha struttura lignea a due falde e manto in tegole marsigliesi
<u>Stato di conservazione:</u>	BUONO Il complesso si presenta in buono stato di conservazione, interessato da deposito superficiale e macchie legate al percolamento delle acque meteoriche.
