ARONA

VARIANTE GENERALE

**Elementi di valore storico architettonico  
Schede edifici rurali, industriali,  
fortificazioni, monumenti ed opere  
ingegneria civile**

# Q3c

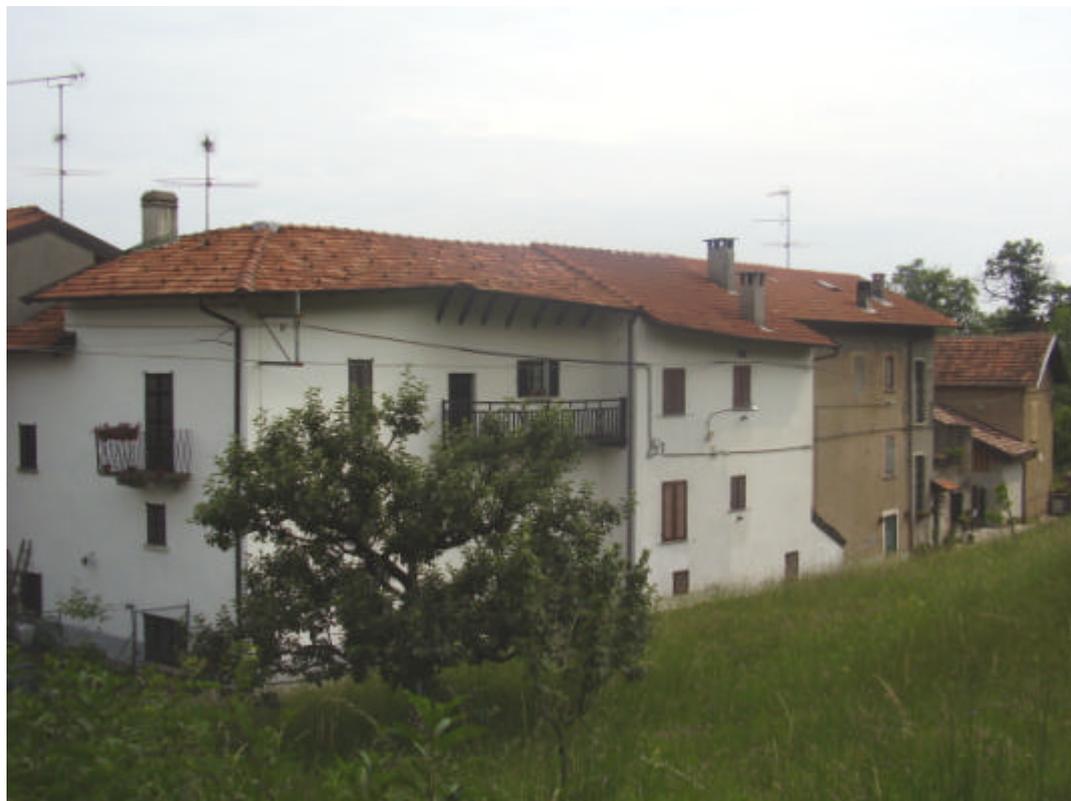
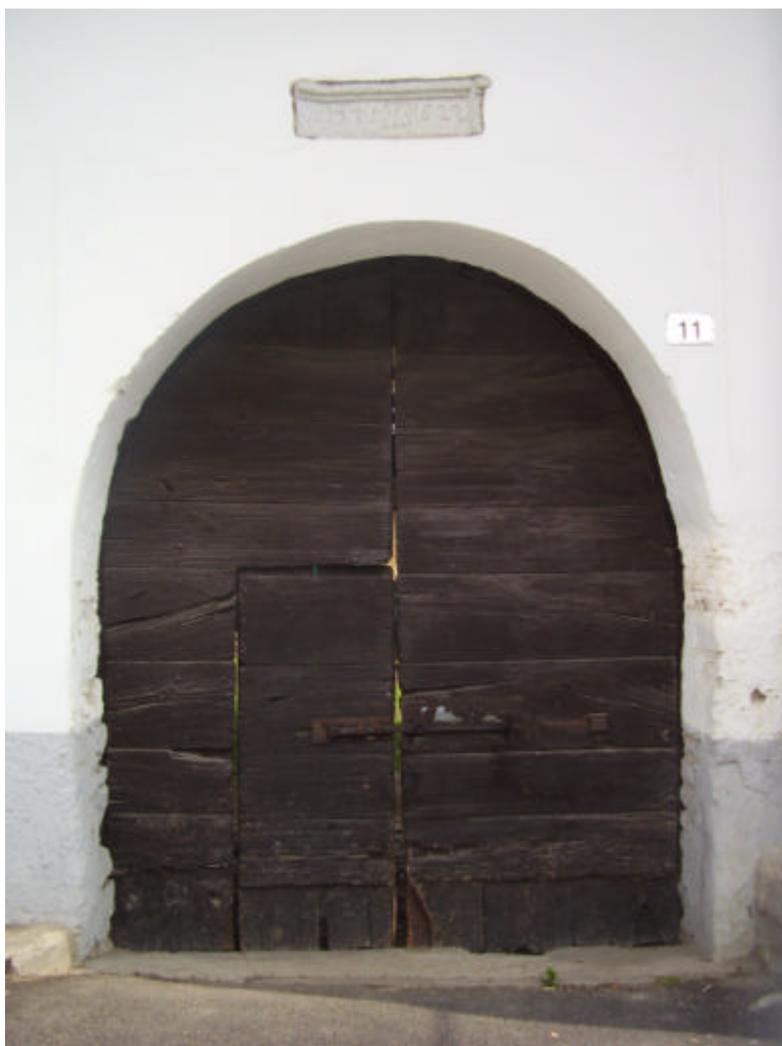
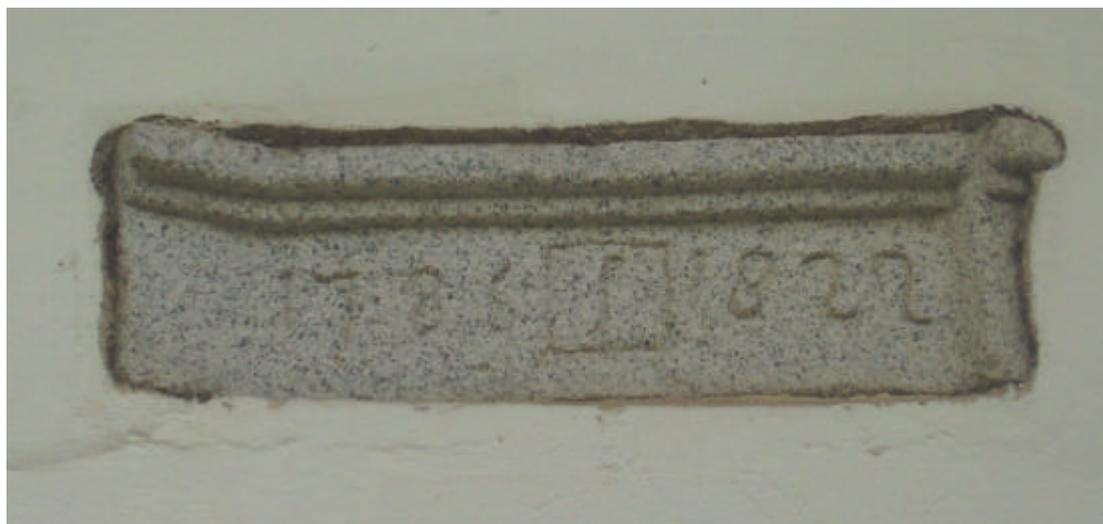
<u>Denominazione/indirizzo:</u>	NUCLEO RURALE via Madonna delle Crocette 7-13 – Località Montrigiasco
<u>Epoca:</u>	XVIII – XIX sec.
<u>Elementi di rilievo Architettonico:</u>	L'edificio, a pianta articolata intorno ad una corte centrale, derivante dalla sommatoria di diversi corpi di fabbrica, si sviluppa su 3 livelli fuori terra. I prospetti sono lineari, scanditi da aperture irregolari di cui alcune presentano cornici lamate. Alcune porzioni degli intonaci rustici sono originali. Interessante il portale archivoltato e la pietra modanata riportante la data "1786-1822". La copertura ha struttura lignea a padiglioni e manto in tegole marsigliesi
<u>Stato di conservazione:</u>	MEDIO Il complesso si presenta in medio stato di conservazione, interessato da contenuti fenomeni di risalita capillare e da macchie legate al percolamento delle acque meteoriche. Le porzioni recentemente ristrutturate hanno perso i caratteri tipologico-formali originali e sono stati impiegati materiali incompatibili.

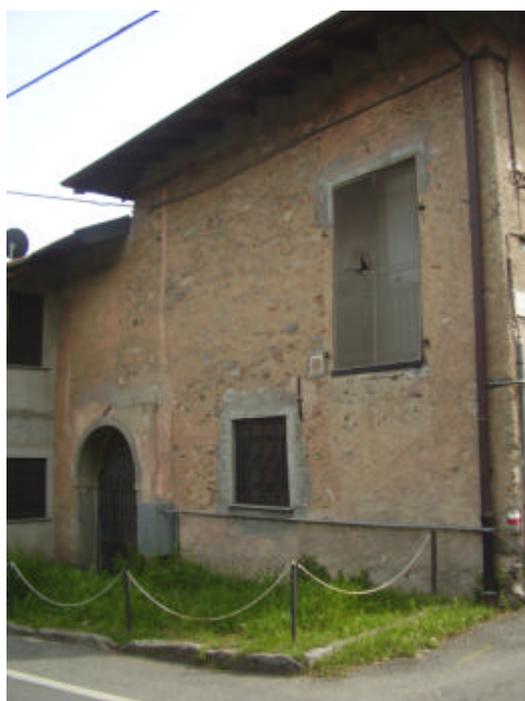
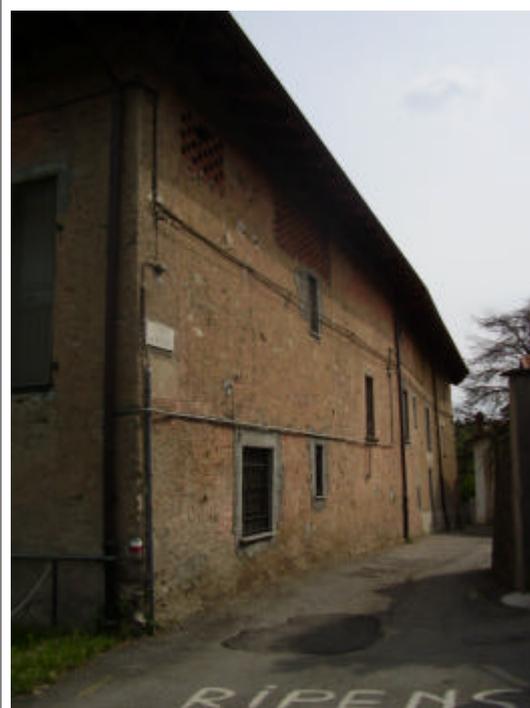
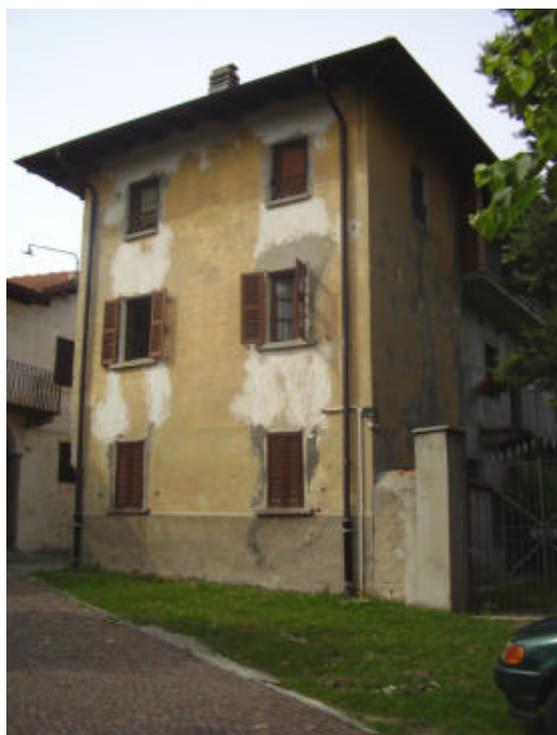
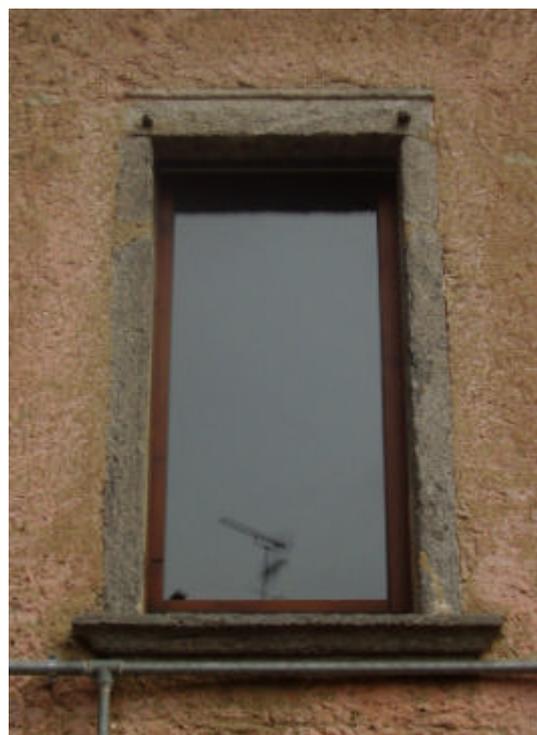
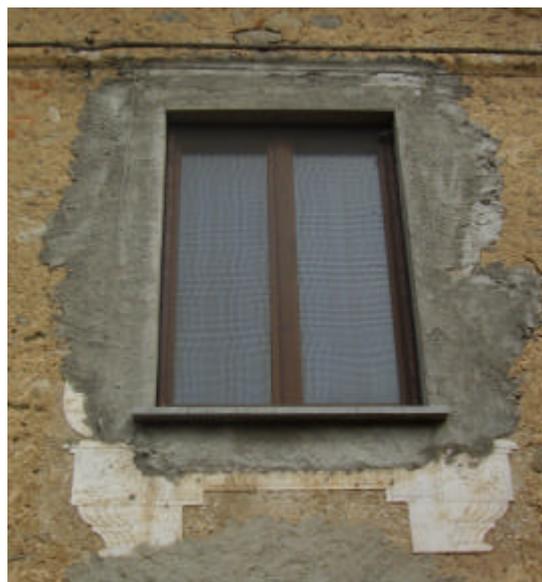
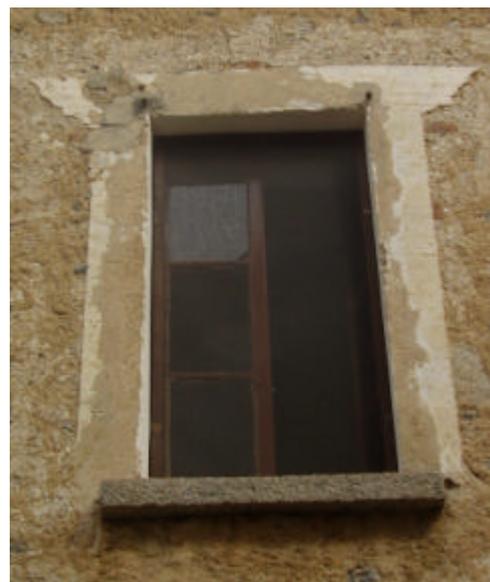
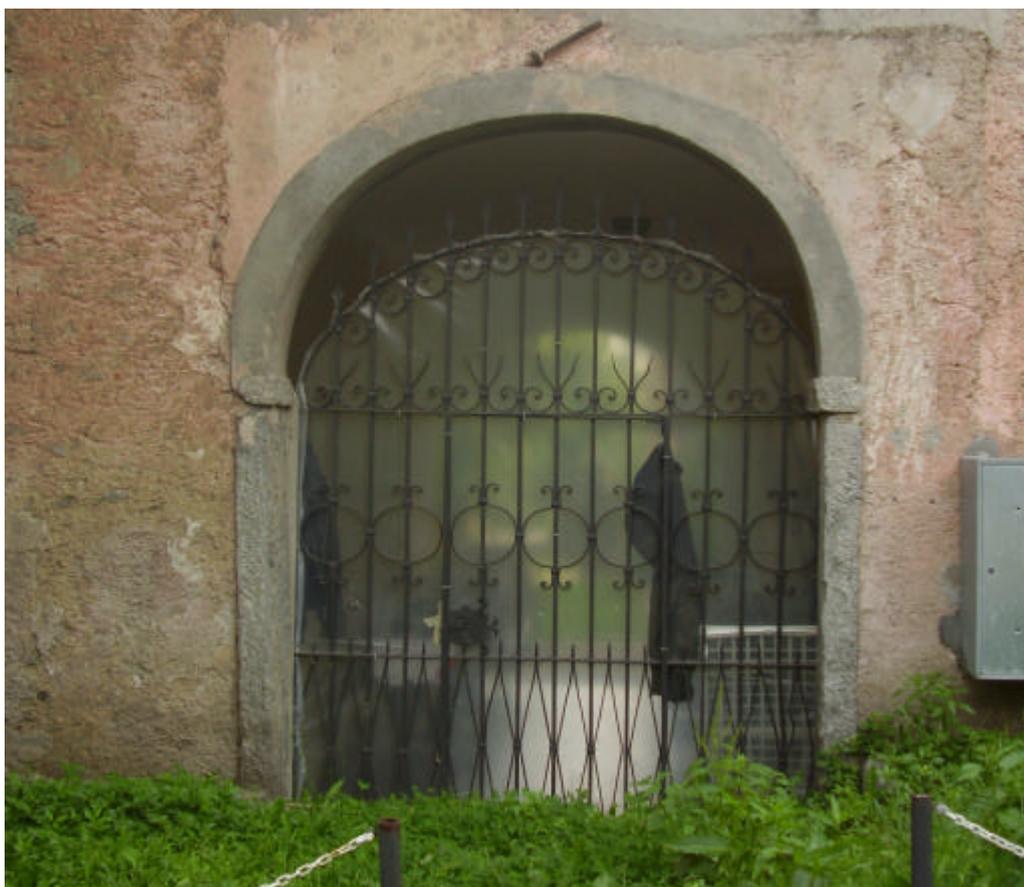
<u>Denominazione/indirizzo:</u>	CASCINA via della Conciliazione 1 ang. via Volta– Località Montrigiasco
<u>Epoca:</u>	XVII – XIX sec.
<u>Elementi di rilievo Architettonico:</u>	L'edificio, a pianta rettangolare allungata, si sviluppa su 3 livelli fuori terra. I prospetti sono piuttosto lineari, scanditi da aperture regolari verso la piazza antistante la chiesa, mentre troviamo aperture irregolarmente distribuite lungo via della Conciliazione. Alcune aperture presentano cornici lapidee, altre interessanti cornici lamate con incisione di elementi architettonici quali mensole e architravi modanati. Gli intonaci rustici a impasto rosato sono originali, così come la tinteggiatura a base dei calce del prospetto "nobile". La copertura ha struttura lignea a padiglioni e manto in coppi.
<u>Stato di conservazione:</u>	MEDIO Il complesso si presenta in medio stato di conservazione, interessato da deposito superficiale, erosione e macchie legate al percolamento delle acque meteoriche, contenuti fenomeni di risalita capillare di umidità associata a disgregazione alla base delle murature e localizzati fenomeni di infiltrazione con conseguente perdita della finitura. Assolutamente condannabile la scelta di sostituire i serramenti inserendo nuovi telai a discapito delle cornici lamate oggi ampiamente compromesse o nascoste sotto spessi rinzaffi di cemento.

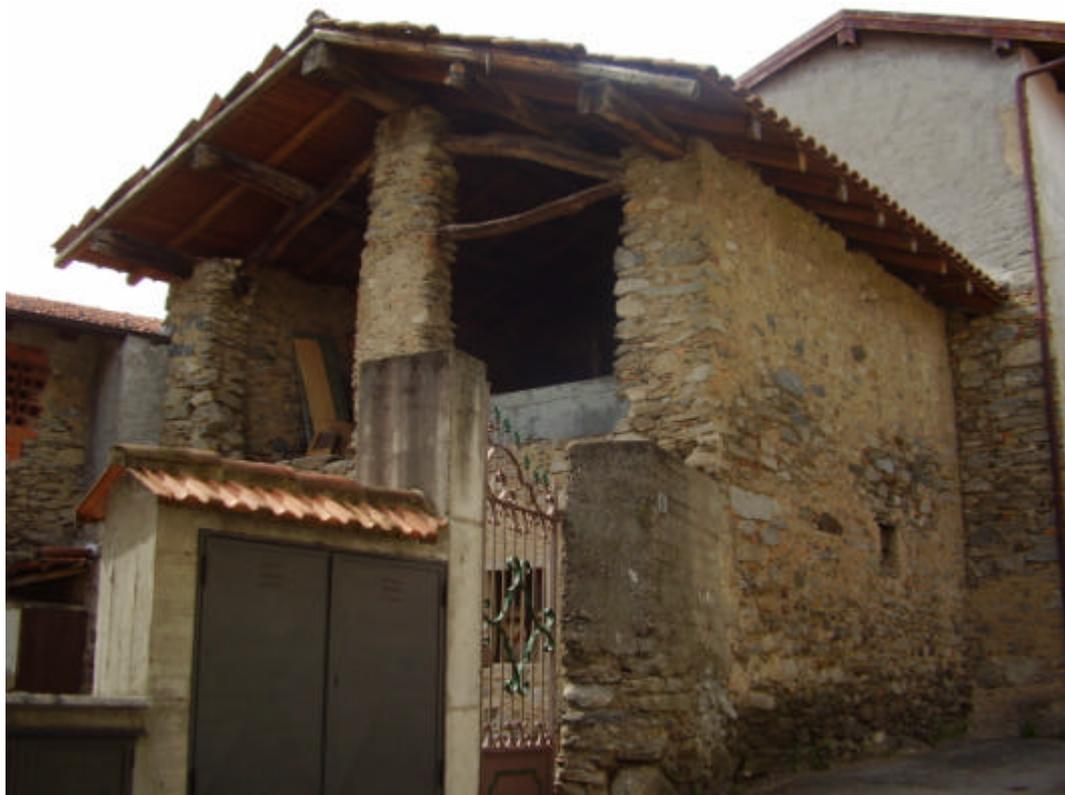
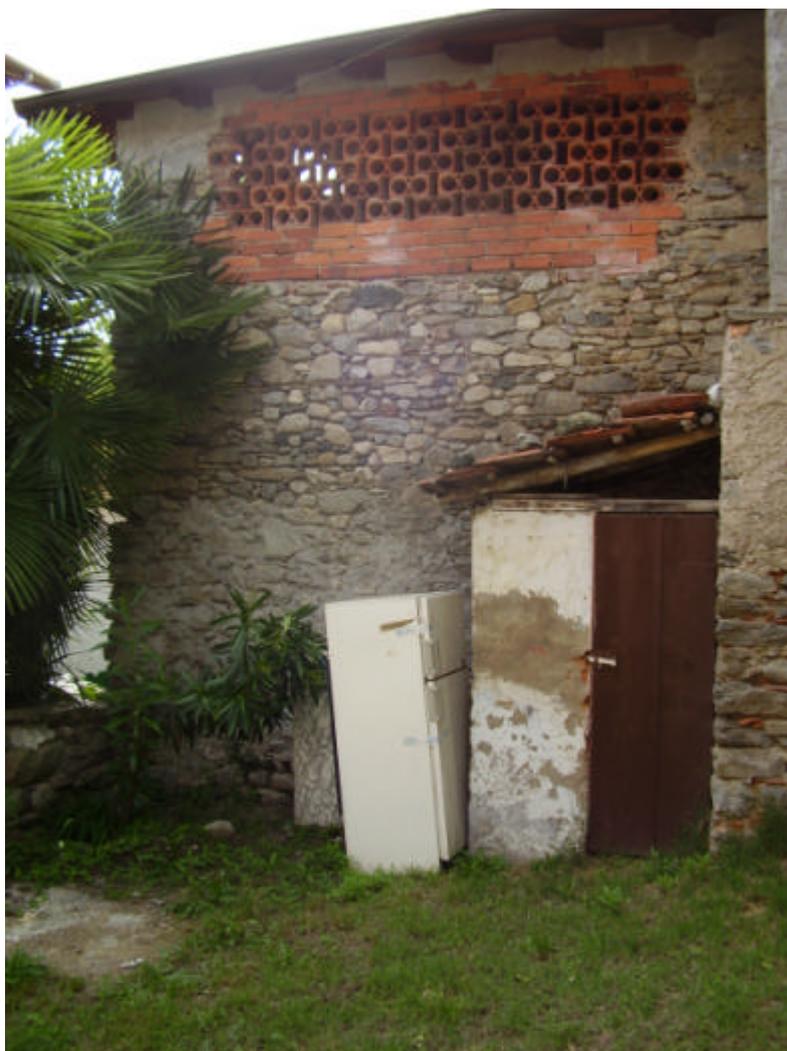
<u>Denominazione/indirizzo:</u>	EDIFICI RURALI vicolo Lagone 6 – Località Montrigiasco
<u>Epoca:</u>	XVII – XIX sec.
<u>Elementi di rilievo Architettonico:</u>	Il nucleo rustico, a pianta articolata, si sviluppa su 2 livelli fuori terra (piano terra più fienile). I prospetti sono piuttosto lineari, caratterizzati dalla tessitura muraria in pietrame misto lasciato a vista sotto un sottile strato di intonaco rustico. La copertura ha struttura lignea a due falde e manto in coppi.
<u>Stato di conservazione:</u>	MEDIO Il complesso si presenta in medio stato di conservazione, interessato da deposito superficiale, erosione e disgregazione della malta di corpo e macchie legate al percolamento delle acque meteoriche, contenuti fenomeni di risalita capillare di umidità associata a disgregazione alla base delle murature e localizzati fenomeni di infiltrazione.

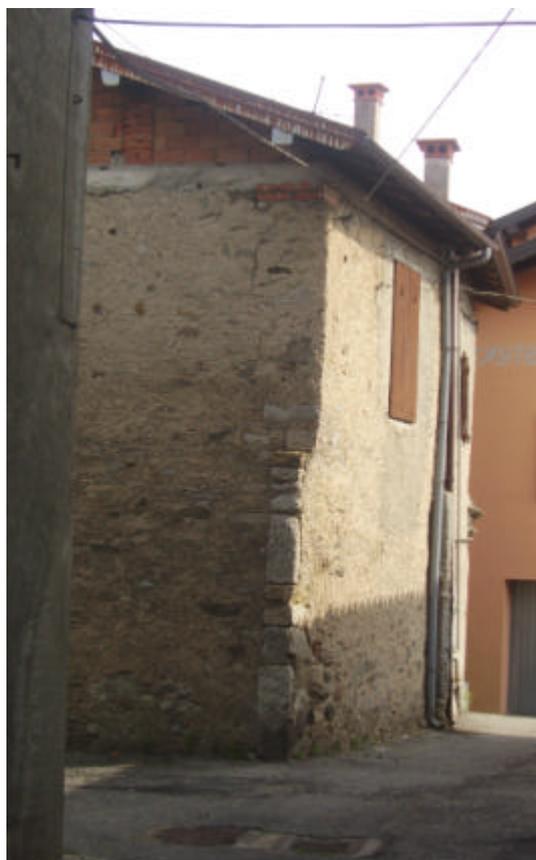
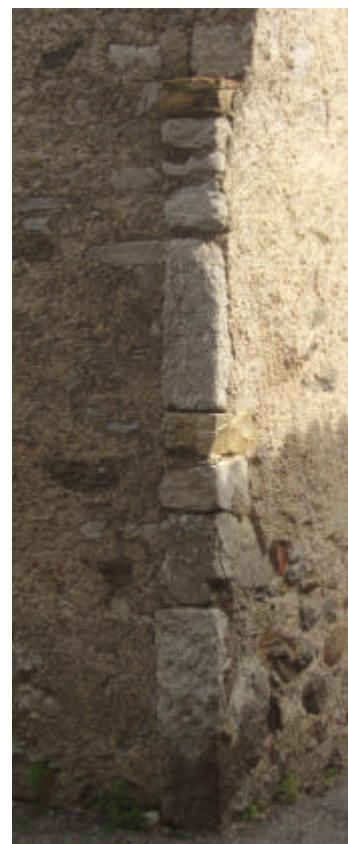
<u>Denominazione/indirizzo:</u>	EDIFICIO RURALE vicolo Lagone – Località Montrigiasco
<u>Epoca:</u>	XVII – XIX sec.
<u>Elementi di rilievo Architettonico:</u>	L'edificio, a pianta rettangolare, si sviluppa su 2 livelli fuori terra. I prospetti sono piuttosto lineari, caratterizzati da scarse aperture e da un intonaco rustico originale, colorato in pasta. Interessante il cantonale in conci lapidei piuttosto squadrati. La copertura ha struttura lignea a due falde e manto in coppi.
<u>Stato di conservazione:</u>	MEDIO Il complesso si presenta in medio stato di conservazione, interessato da deposito superficiale, erosione e disgregazione della malta di corpo e macchie legate al percolamento delle acque meteoriche, contenuti fenomeni di risalita capillare di umidità associata a disgregazione alla base delle murature e localizzati fenomeni di infiltrazione.

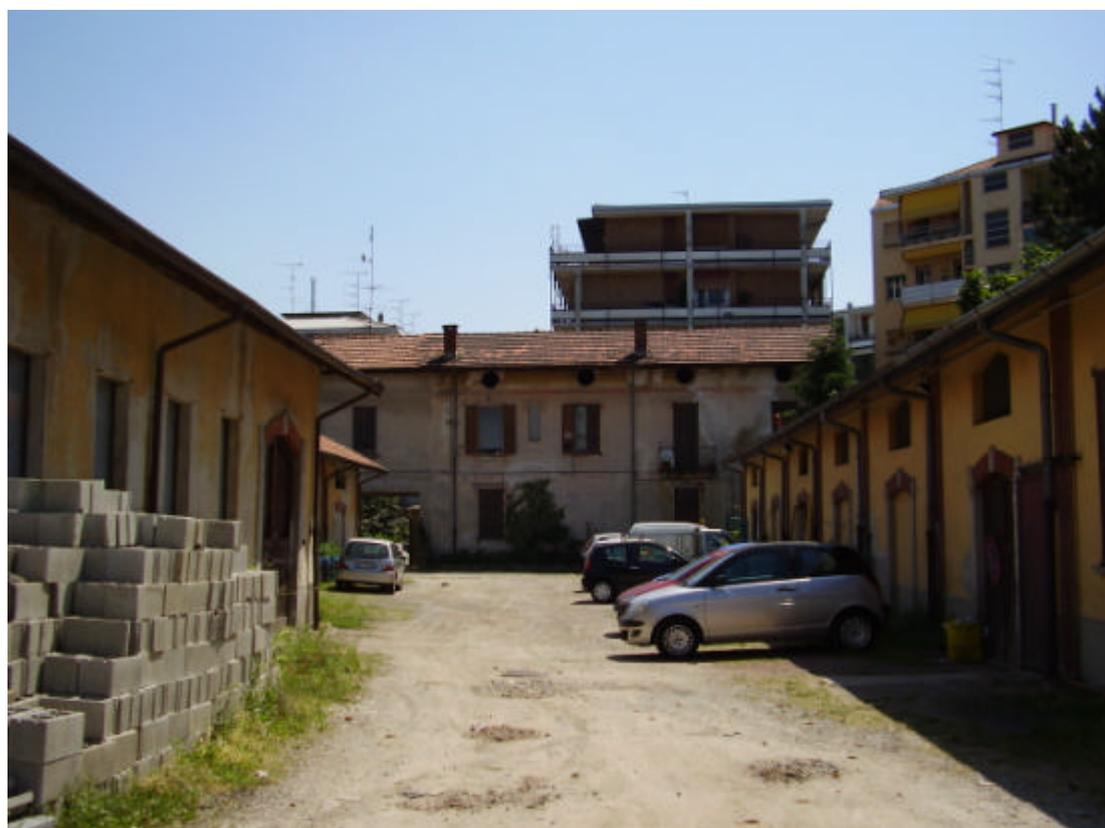
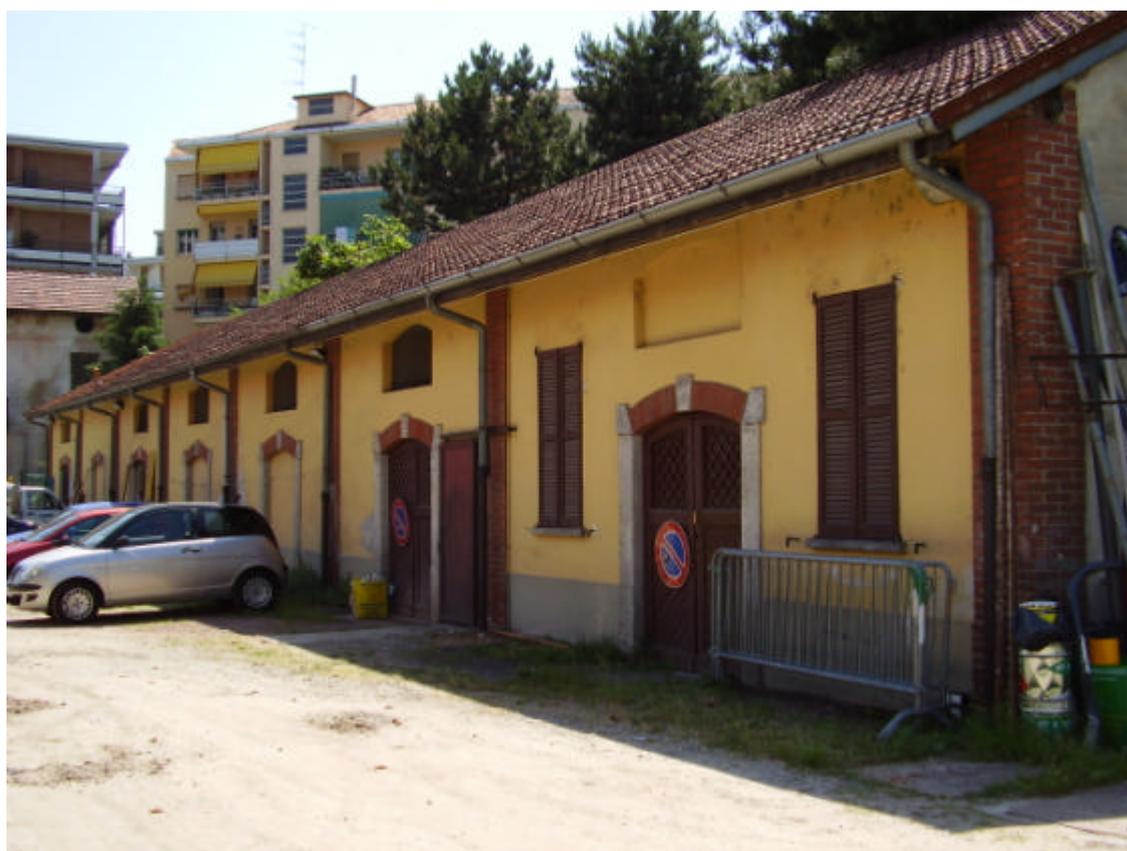
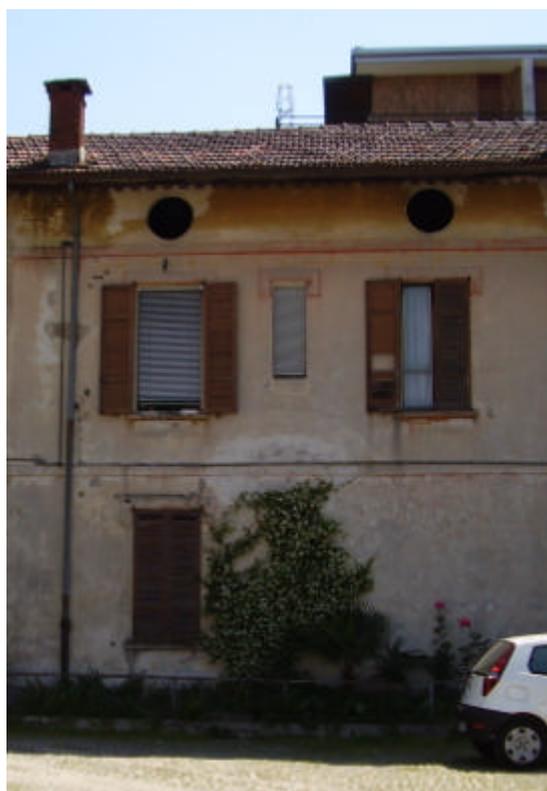
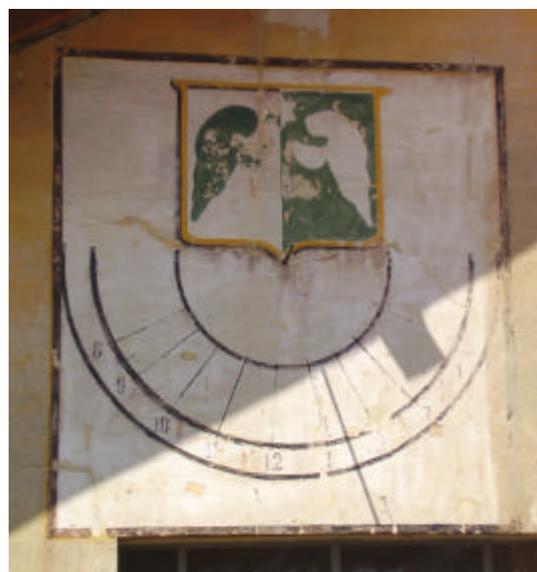
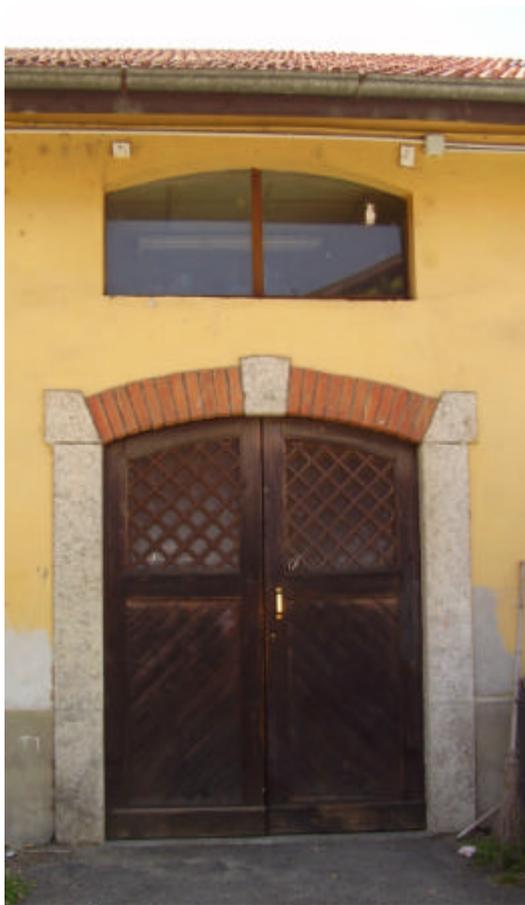
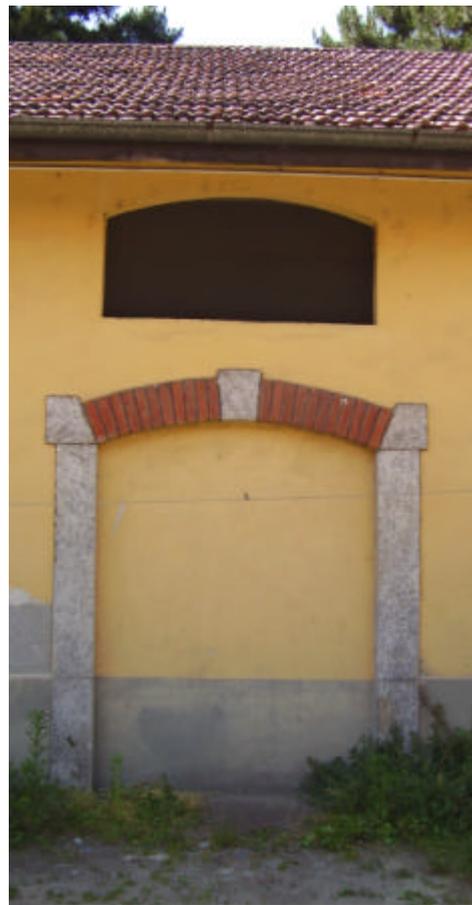
<u>Denominazione/indirizzo:</u>	EX MACELLO PUBBLICO Via Trieste, 10
<u>Epoca:</u>	Costruito dall'ingegnere Cesare Lucini nel 1904
<u>Elementi di rilievo Architettonico:</u>	L'edificio, con pianta a corte derivante dalla sommatoria di più corpi di fabbrica, si sviluppa su 1/2 livelli fuori terra. Il corpo di fabbrica un tempo destinato agli uffici è su 2 livelli, caratterizzati da fasce marcapiano, finestre regolari con cornici a fascia dipinte e serie di oculi nella zona del sottogronda. Gli edifici su un livello, un tempo adibiti alla macellazione, hanno pianta rettangolare e prospetti lineari, scanditi da aperture archivoltate regolari, con conci in chiave e alle reni realizzati in granito e arco in laterizio a vista. La copertura ha struttura semplice a due falde e manto in tegole marsigliesi.
<u>Stato di conservazione:</u>	MEDIOCRE Il complesso si presenta in mediocre stato di conservazione, attualmente adibito a deposito e parcheggio riservato ai dipendenti comunali. Gli intonaci sono fortemente erosi dal dilavamento legato alle acque meteoriche e sono evidenti patologie legate ad infiltrazioni come disgregazione ed efflorescenze saline.

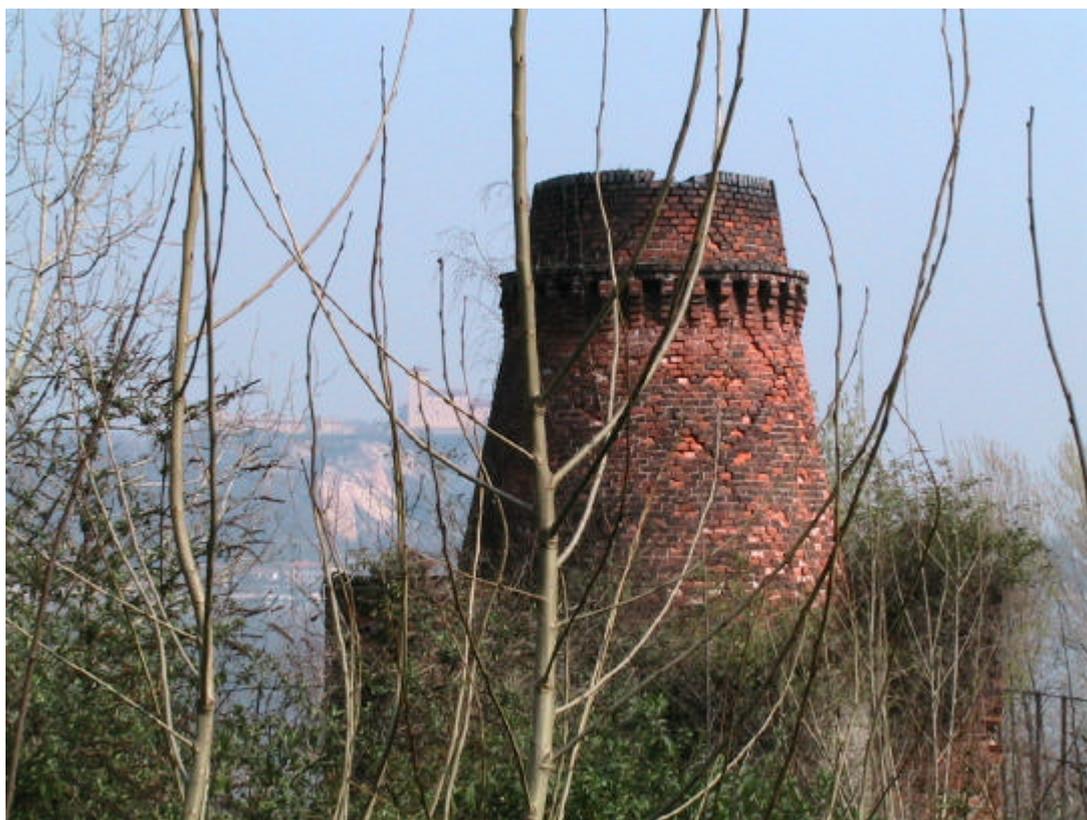
<u>Denominazione/indirizzo:</u>	EX FORNACE DELLA CAVA FOGLIOTTI Via Sempione
<u>Epoca:</u>	XVI sec. Attestata nel 1524 ex proprietà Borromeo.
<u>Elementi di rilievo Architettonico:</u>	Rimangono la torre ciminiera in cotto, con beccatelli di coronamento, e il muraglione con le bocche del forno della fornace da calce.
<u>Stato di conservazione:</u>	PESSIMO Il complesso versa in stato di abbandono e si presenta in pessimo stato di conservazione. Presenza di vegetazione infestante, patine biologiche, disgregazione della malta di corpo, polverizzazione dei laterizi costituenti la ciminiera e lesioni legate ai movimenti del terreno, ai danni del muraglione delle bocche da fomo.

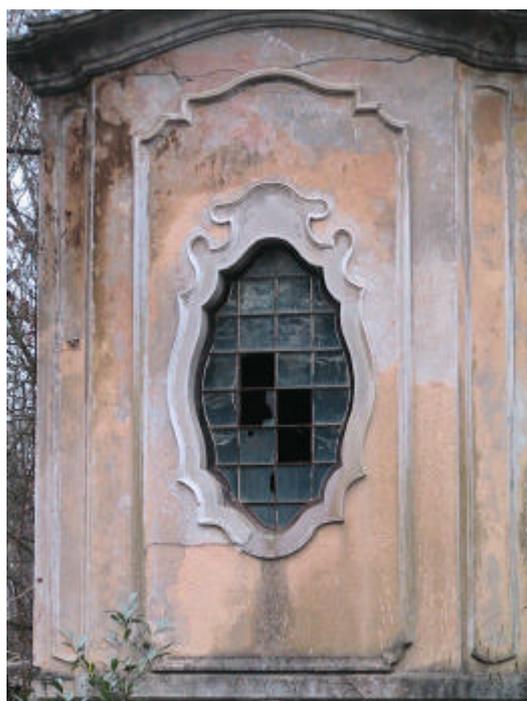
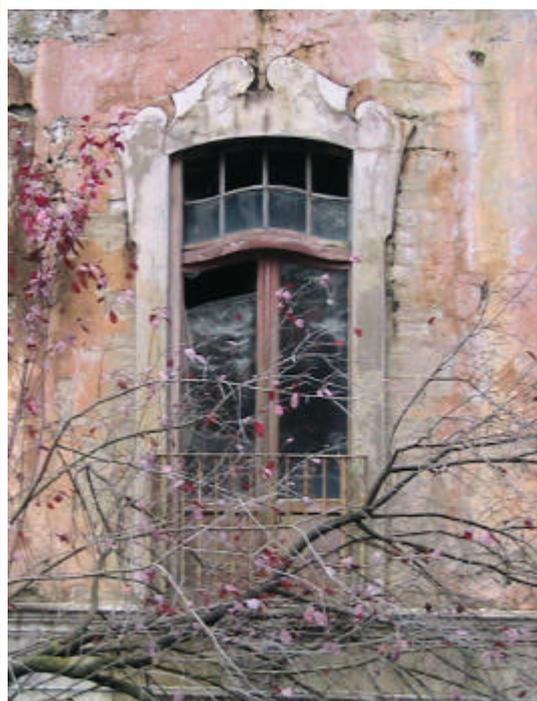
<u>Stato di conservazione:</u>	<b>PESSIMO</b> Il complesso industriale presenta un eterogeneo livello di degrado che deve condurre a diversi livelli di intervento. La palazzina degli uffici, in mediocre stato di conservazione, presenta rigonfiamento e distacco degli intonaci, erosione della finitura a calce di colore rosa acceso, rigonfiamento e danni localizzati per quanto riguarda i serramenti. La muratura, prevalentemente in blocchi di pietra, sembra in buono stato di conservazione, ma non è stato possibile valutare eventuali danni alle strutture orizzontali e alla copertura. Lo stabilimento è in pessimo stato di conservazione. Il parziale crollo della copertura e le ingenti infiltrazioni delle acque meteoriche protratte negli anni hanno condotto la struttura ad un precario equilibrio statico. Le murature si presentano fortemente disgregate con rigonfiamento e distacco degli intonaci e polverizzazione spinta della muratura in laterizio. I voltini dei solai presentano crolli parziali e la struttura puntiforme in ghisa è soggetta a ingenti fenomeni di ossidazione che ne compromettono la resistenza

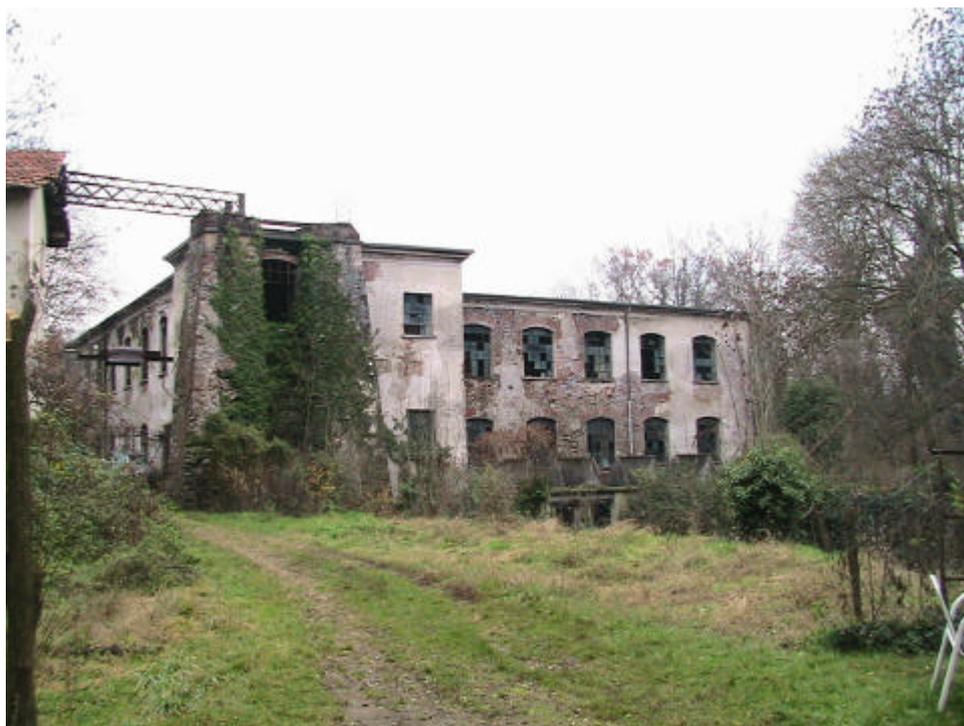
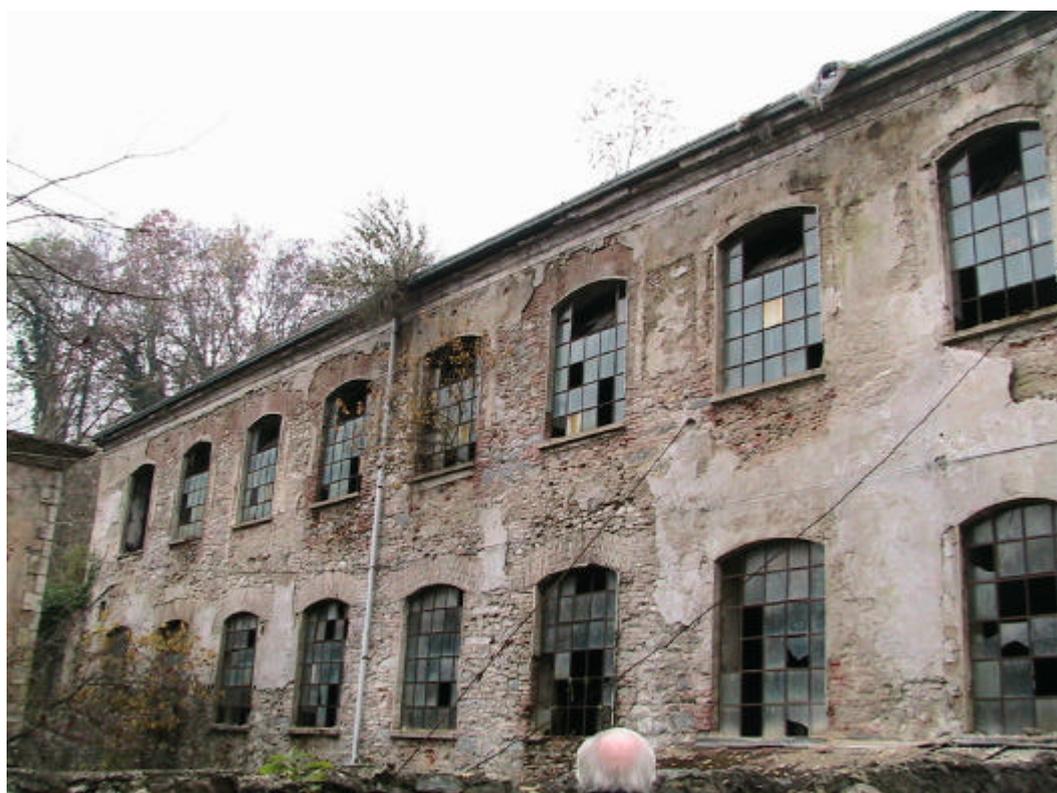
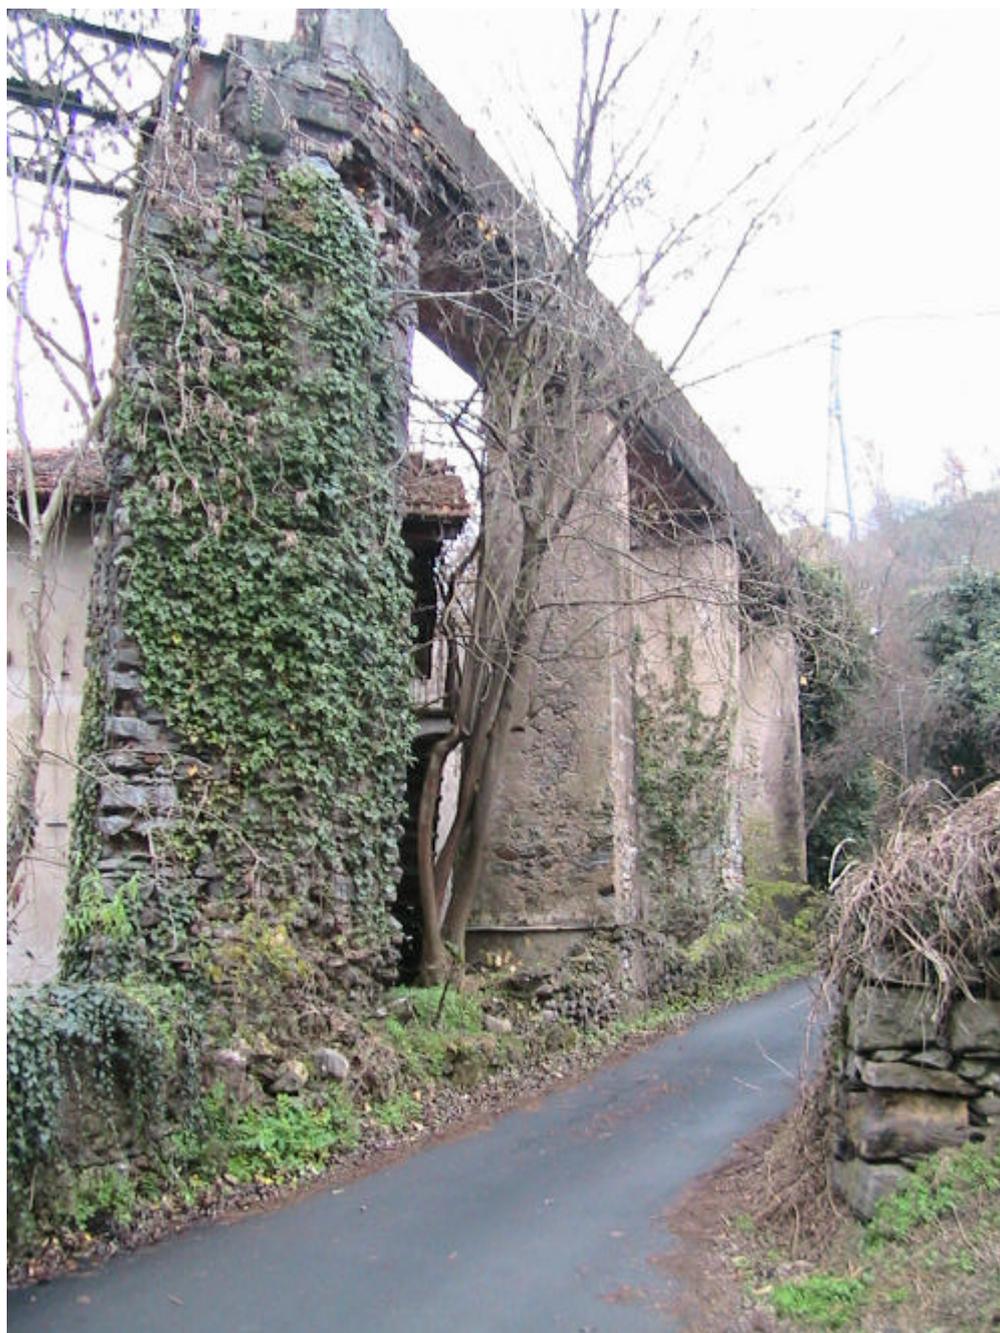
<u>Denominazione/indirizzo:</u>	EX COTONIFICIO VANZINA – STABILIMENTO ( <i>FABBRICON</i> ) Via Valle Vevera 49
<u>Epoca:</u>	Fine XIX sec.
<u>Elementi di rilievo Architettonico:</u>	Prima del 1890 lo stabilimento Vanzina fu venduto all' industriale lombardo Giorgio Mylius che lo ristrutturò ed ampliò secondo lo stile Liberty allora in voga. Il grande edificio dello stabilimento fu decisamente ampliato dal Mylius, fino a conferirgli l'assetto odierno, con la caratteristica facciata a teorie di ampie finestre ad arco laterizio ribassato e la copertura piana. Il complesso si sviluppa su tre livelli, costituiti da ampi spazi privi di murature interne, in cui la struttura di elevazione si articola in un sistema puntiforme di putrelle metalliche e colonnette in ghisa con capitello stilizzato a croce, che reggono voltini in laterizio ad arco ribassato.
<u>Stato di conservazione:</u>	<b>PESSIMO</b> Il corpo di fabbrica dello stabilimento si presenta oggi in pessimo stato di conservazione. Il parziale crollo della copertura e le ingenti infiltrazioni delle acque meteoriche protrate negli anni hanno condotto la struttura ad un precario equilibrio statico. Le murature perimetrali a tessitura mista si presentano fortemente disgregate con evidenti fenomeni di rigonfiamento e distacco degli intonaci e polverizzazione spinta della muratura in laterizio. I voltini dei solai presentano crolli parziali e la struttura puntiforme in ghisa è soggetta a ingenti fenomeni di ossidazione che ne compromettono la resistenza. La conservazione delle caratteristiche architettonico-strutturali dello stabilimento non consente una facile riconversione d'uso.

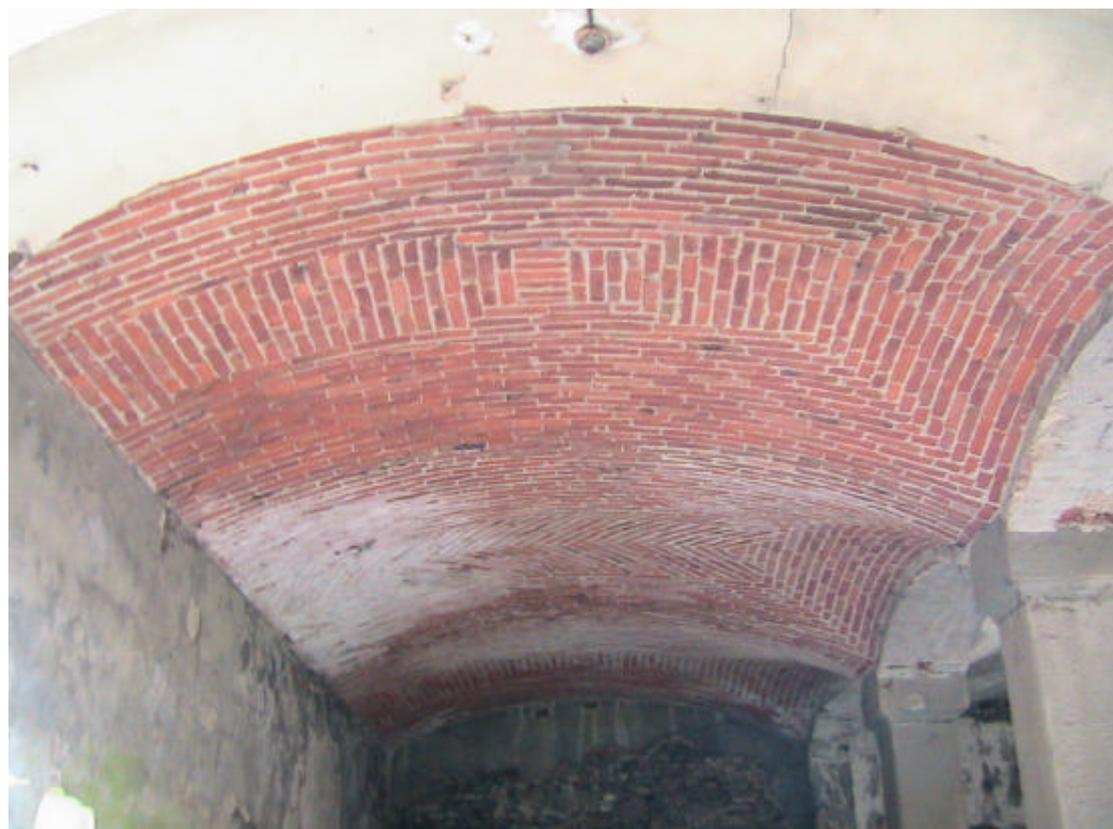
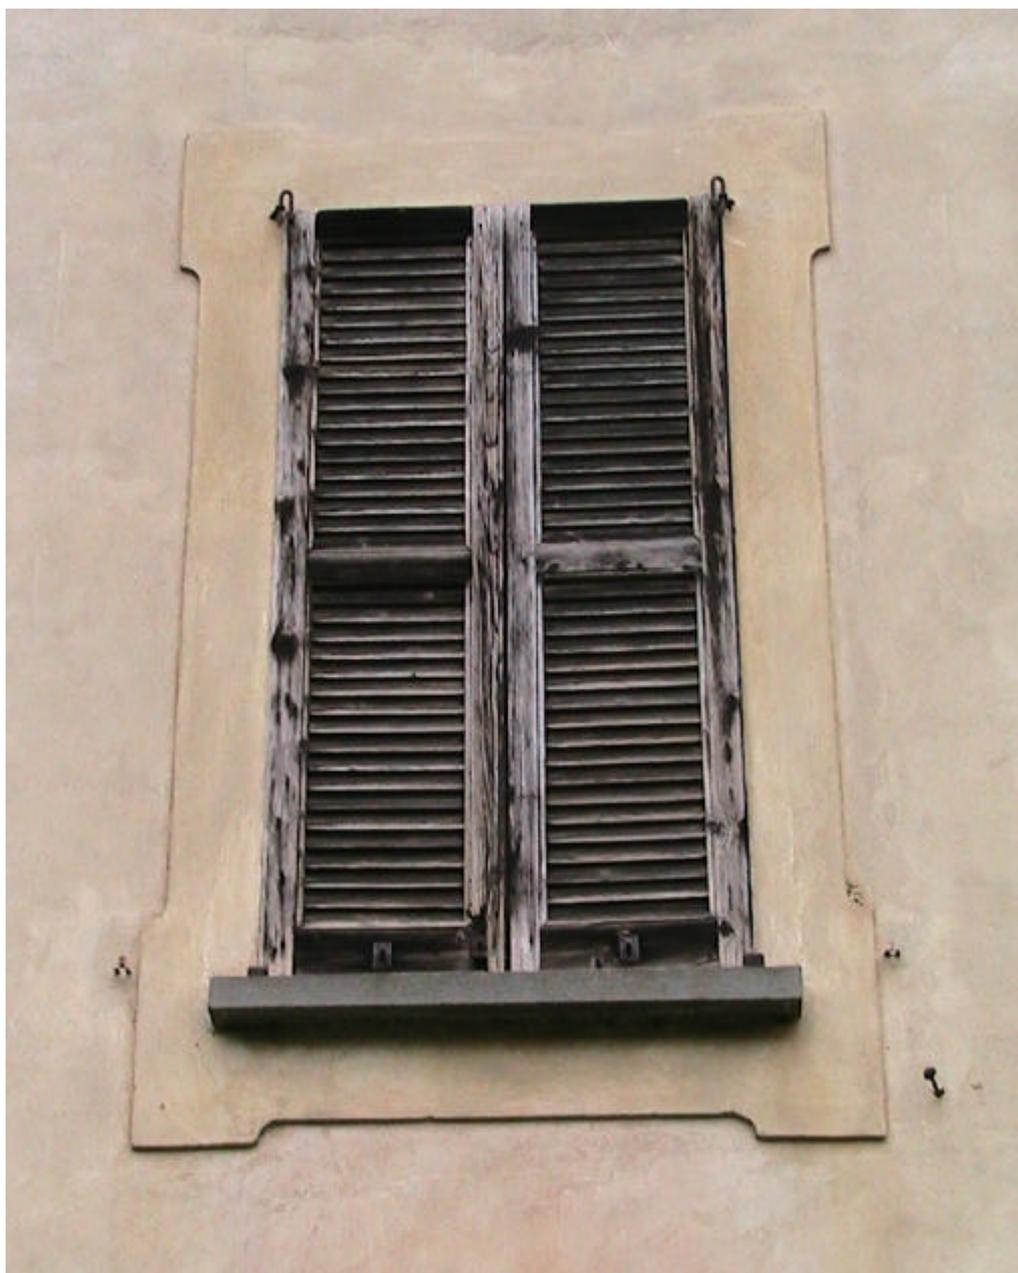
<u>Stato di conservazione:</u>	MEDIOCRE L'edificio si presenta in mediocre stato di conservazione: le murature, a tessitura mista di pietra e laterizio, sono soggette a fenomeni di risalita capillare alla base, associata a rigonfiamento e distacco degli strati di intonaco. La parete nord, a contatto diretto con il terreno, presenta i maggiori fenomeni di degrado. Ai piani superiori gli intonaci si presentano dilavati e soggetti a lievi fenomeni di erosione, legata alla scarsa manutenzione del sistema di allontanamento delle acque.

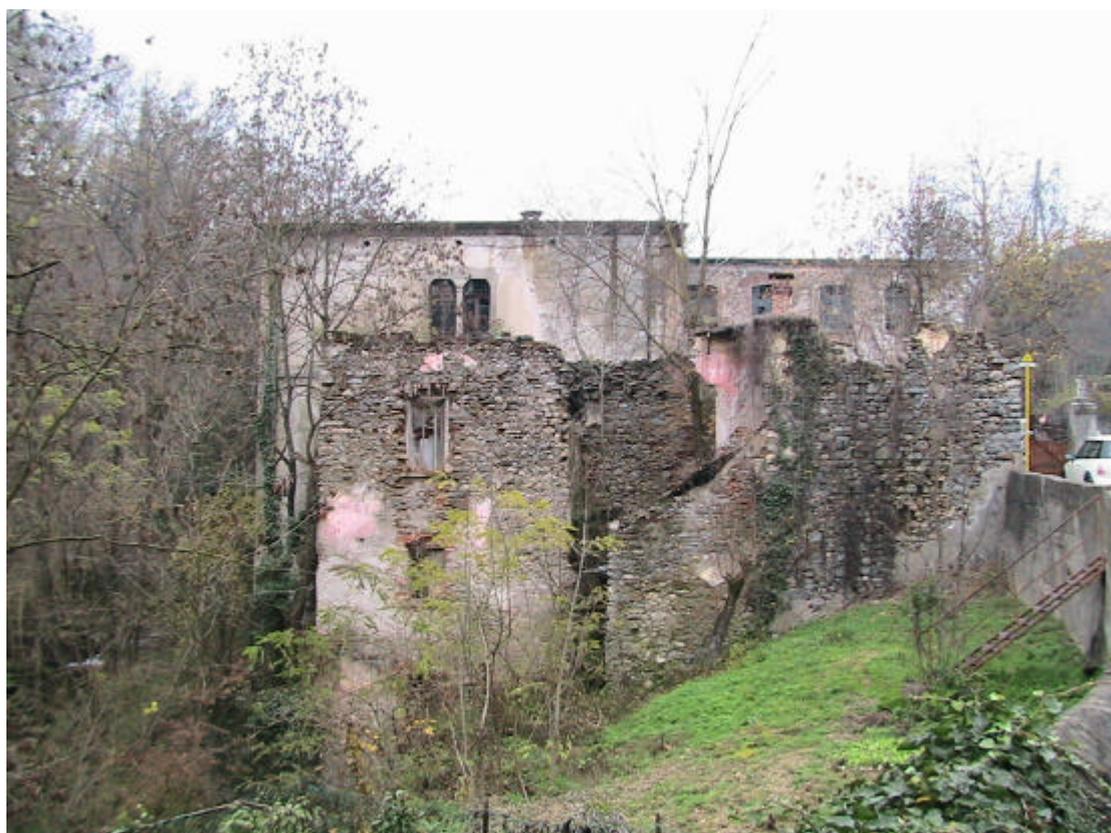
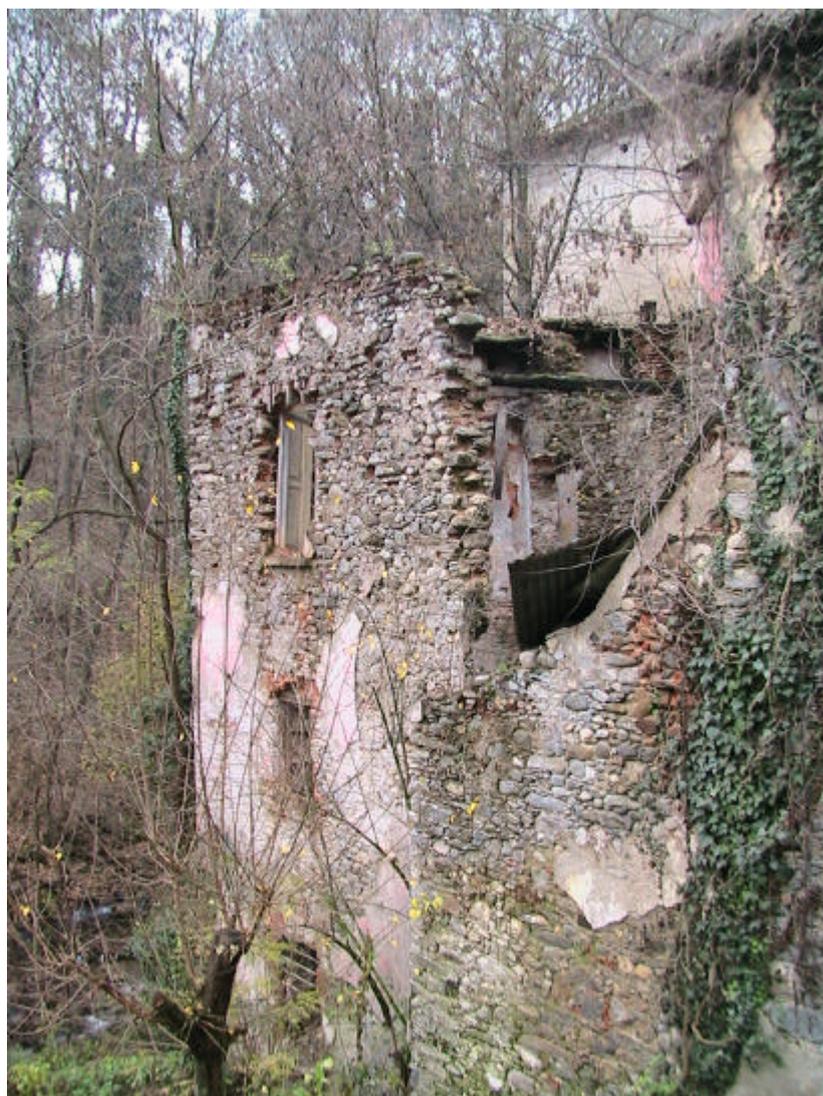
<u>Denominazione/indirizzo:</u>	EX MOLINO LORENZINO (poi uffici del Cottonificio Vanzina) Via Valle Vevera
<u>Epoca:</u>	1844-1905
<u>Elementi di rilievo Architettonico:</u>	Oggi permangono i ruderi dell'antico mulino, forse di origine medievale. La Palazzina liberty del Cottonificio Mylius sorge a ridosso di questo preesistente complesso.
<u>Stato di conservazione:</u>	<b>PESSIMO</b> Il complesso versa in stato di rudere e si presenta in pessimo stato di conservazione. Presenza di vegetazione infestante, patine biologiche, disgregazione della malta di corpo, polverizzazione dei laterizi e lesioni legate ai movimenti del terreno.
