ARONA

VARIANTE GENERALE

**Elementi di valore storico architettonico  
Schede edifici rurali, industriali,  
fortificazioni, monumenti ed opere  
ingegneria civile**

# Q3c

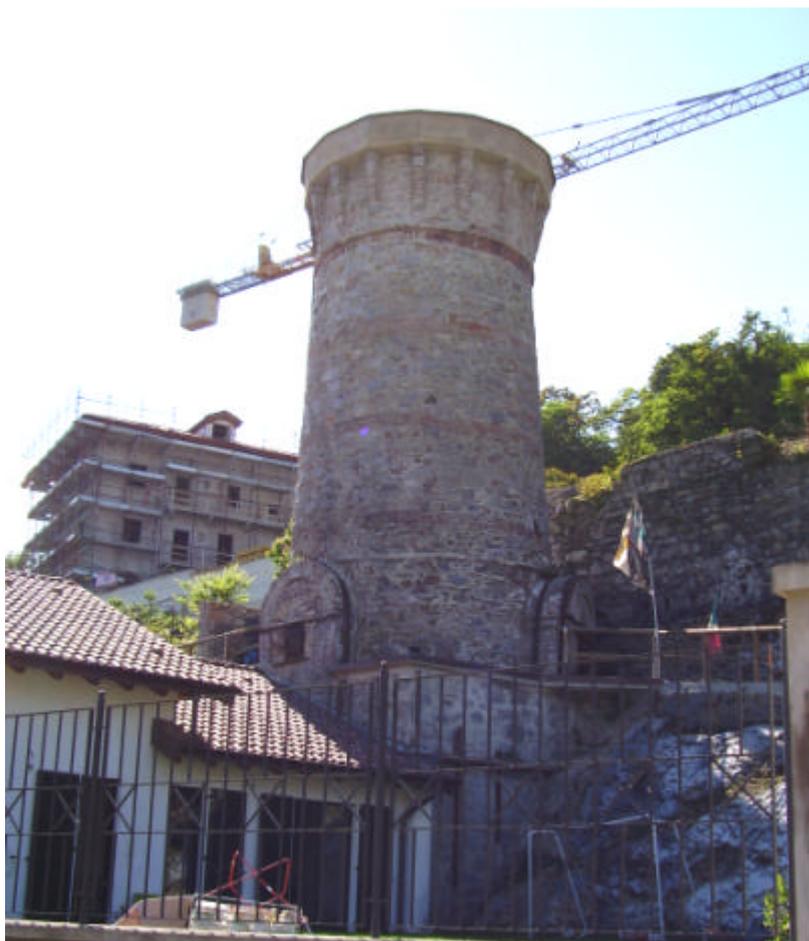
<u>Denominazione/indirizzo:</u>	EX FORNACE GIORIA Via Moncucco 22
<u>Epoca:</u>	Costruita nel 1856.
<u>Elementi di rilievo Architettonico:</u>	Rimane la torre-ciminiera in cotto e pietra locale a spacco, con beccatelli alla sommità. Ai piedi 2 bocche da forno.
<u>Stato di conservazione:</u>	BUONO Il complesso si presenta in buono stato di conservazione, annesso ad una residenza privata, che si occupa della manutenzione.

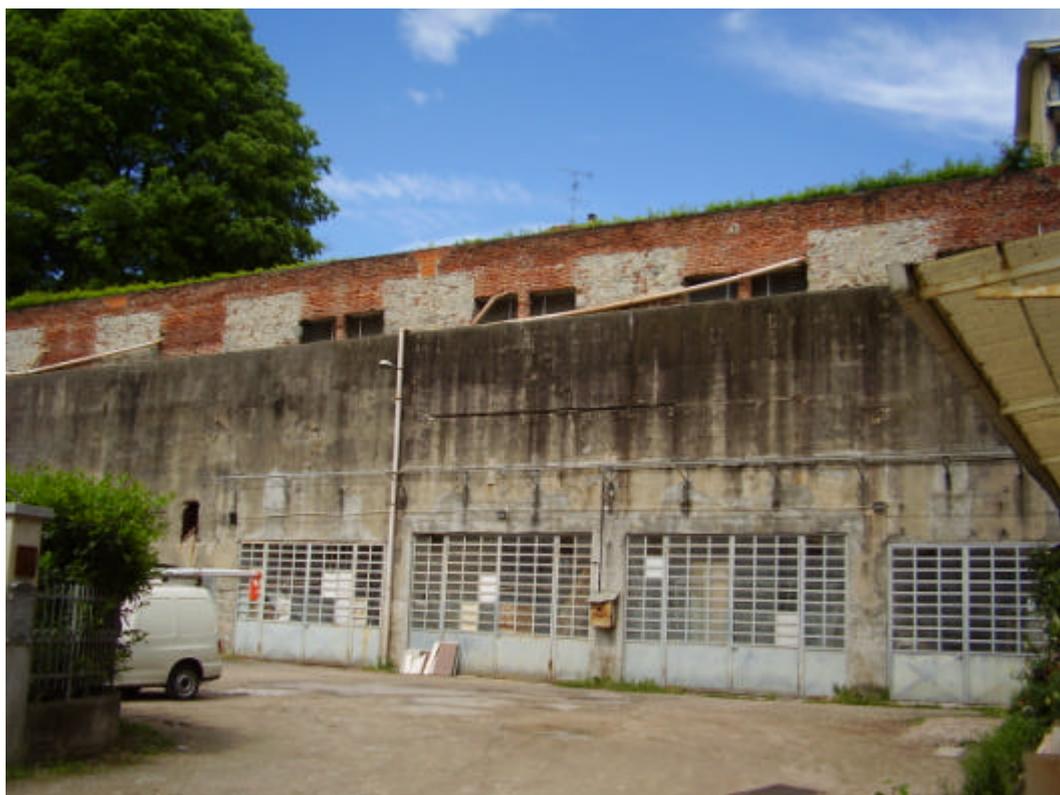
<u>Denominazione/indirizzo:</u>	EX FRANTOI FOGLIOTTI Via Roma 119
<u>Epoca:</u>	Inizio XX sec.
<u>Elementi di rilievo Architettonico:</u>	Rimangono le murature dell'antico complesso, connesso alla fornace della calce.
<u>Stato di conservazione:</u>	MEDIOCRE Il complesso si presenta in mediocre stato di conservazione. Presenza di vegetazione infestante, disgregazione della malta di corpo, polverizzazione dei laterizi e lesioni legate ai movimenti del terreno.

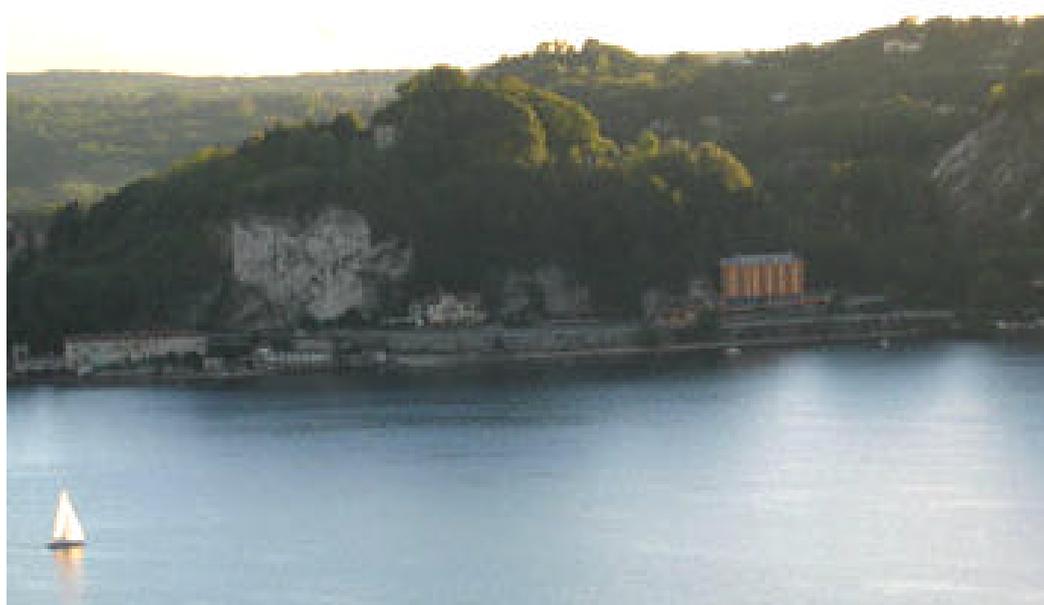
<u>Stato di conservazione:</u>	MEDIOCRE Le fortificazioni sono interessate da disgregazione della malta, deposito superficiale, patine biologiche e presenza di vegetazione infestante.

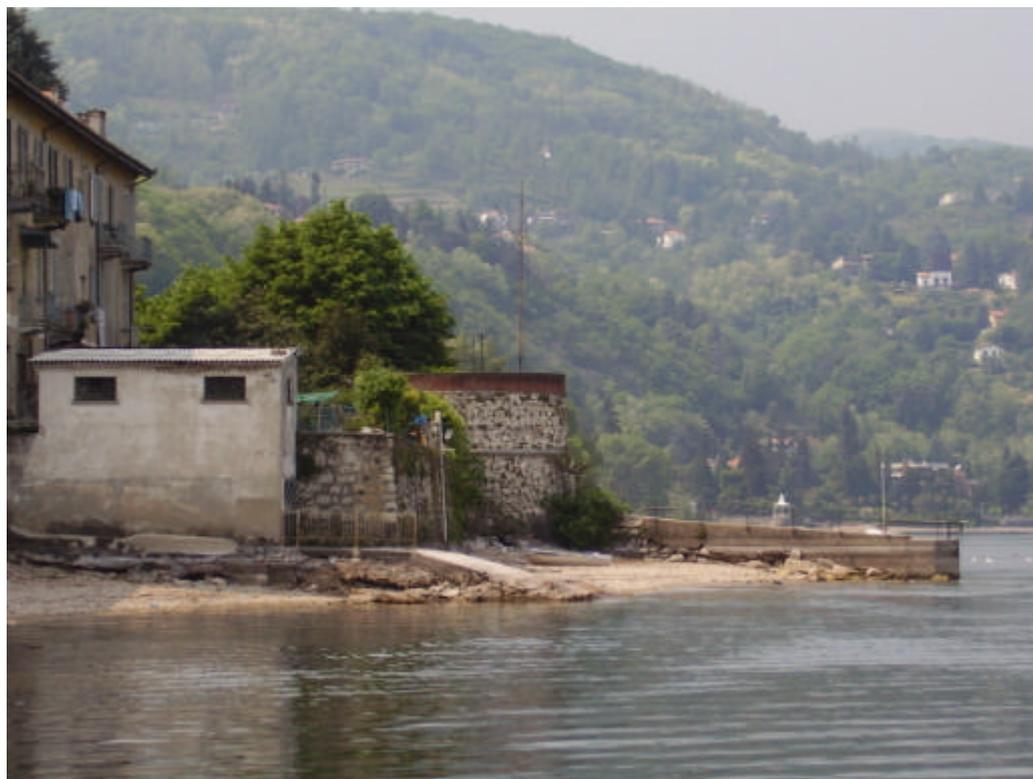
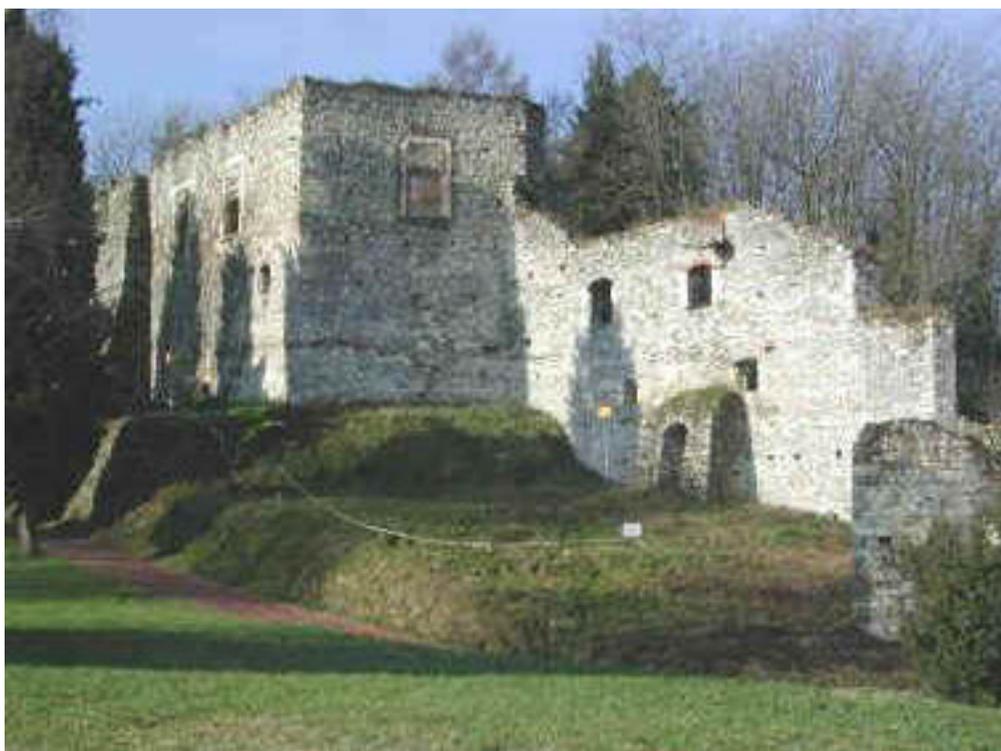
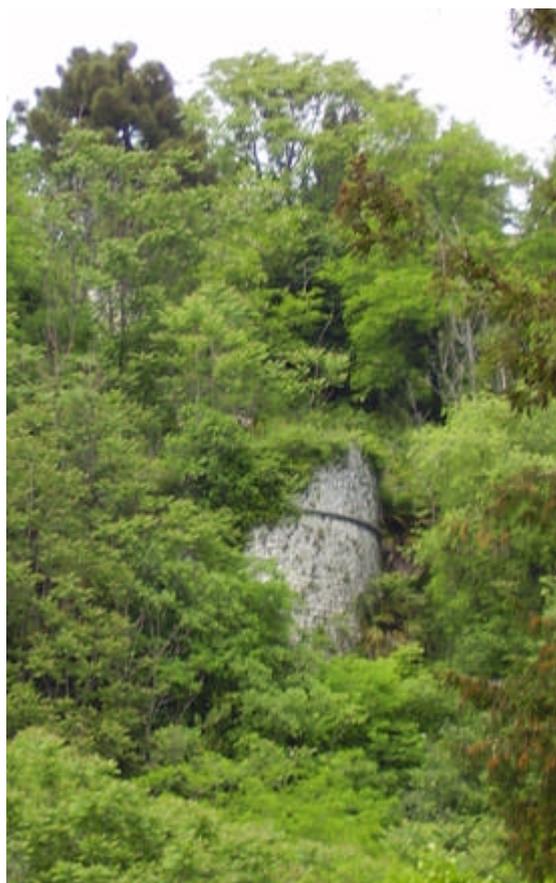
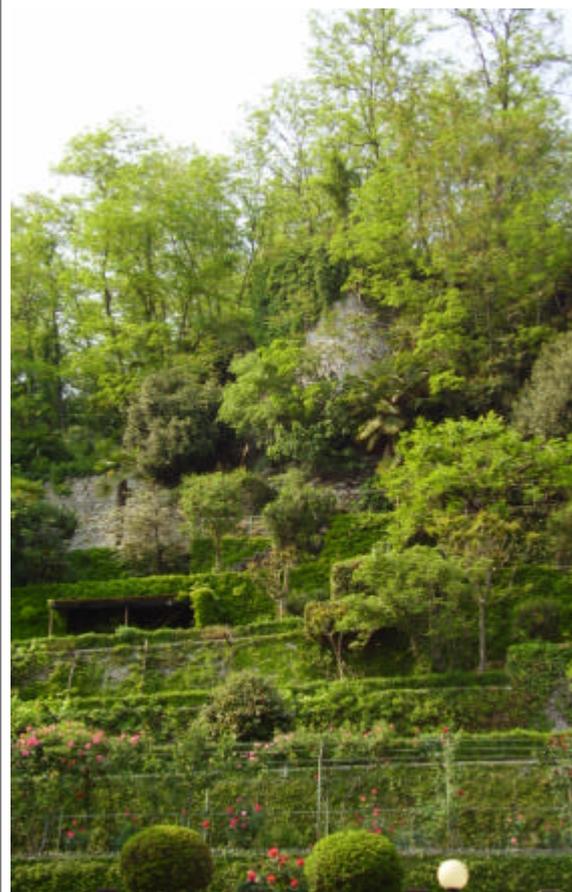
<u>Denominazione/indirizzo:</u>	MURA E TORRE DEL PORTO BORROMEIO (Ex Nautica) Piazza Gorizia
<u>Epoca:</u>	XV - XVI sec.
<u>Elementi di rilievo Architettonico:</u>	Torri esterne dell'antico porto militare appaltato nel 1439 e fatto costruire da Vitaliano Borromeo. Una torre è a base quadrata, l'altra è cilindrica. Conservano il "redondone" ossia il cordolo modanato in pietra che contraddistingue le fortificazioni aronesi della seconda metà del XV sec. (la torre rotonda fu fatta costruire nel 1520)
<u>Stato di conservazione:</u>	MEDIO Le fortificazioni sono interessate da disgregazione della malta, deposito superficiale, efflorescenze saline lungo la linea di bagnamento, patine biologiche e presenza di vegetazione infestante.

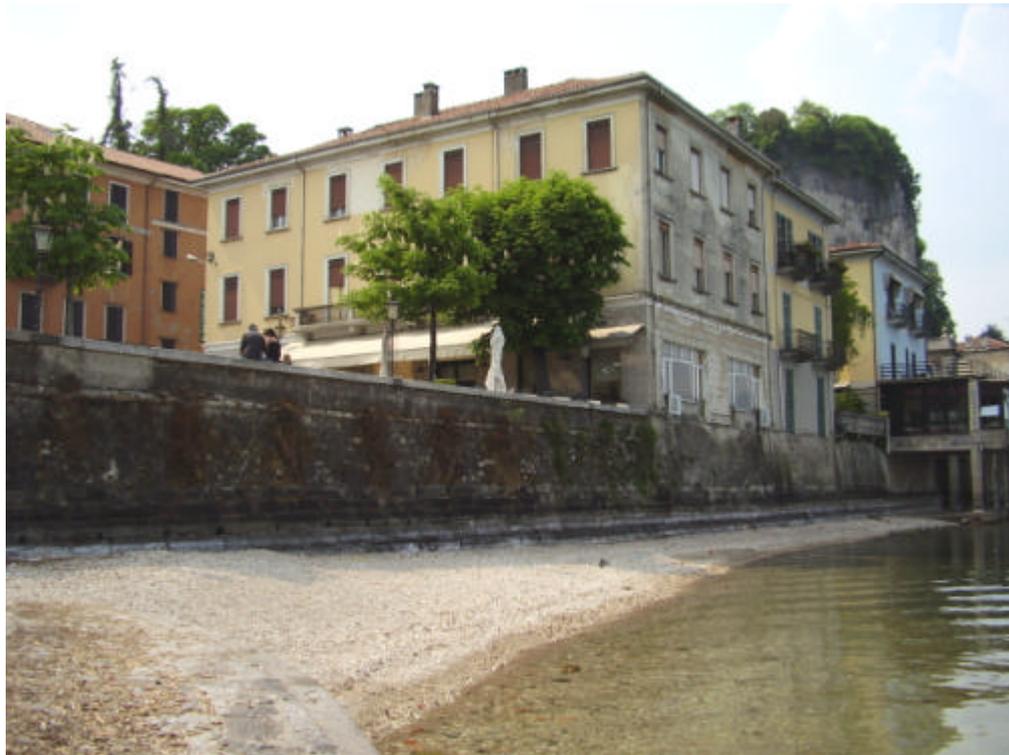
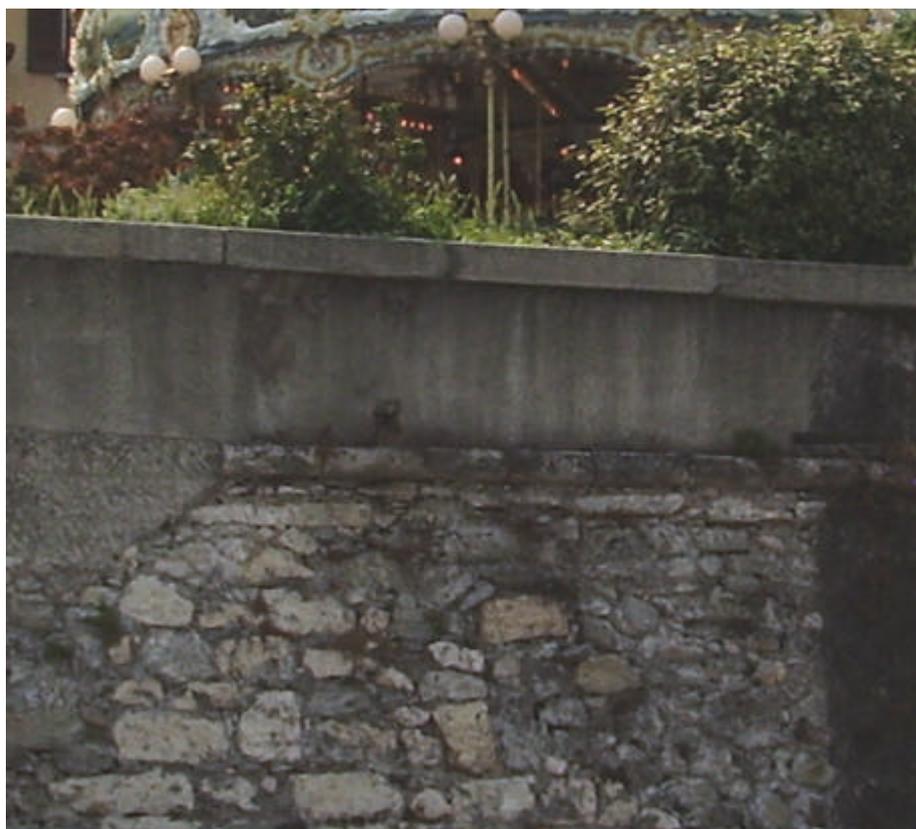
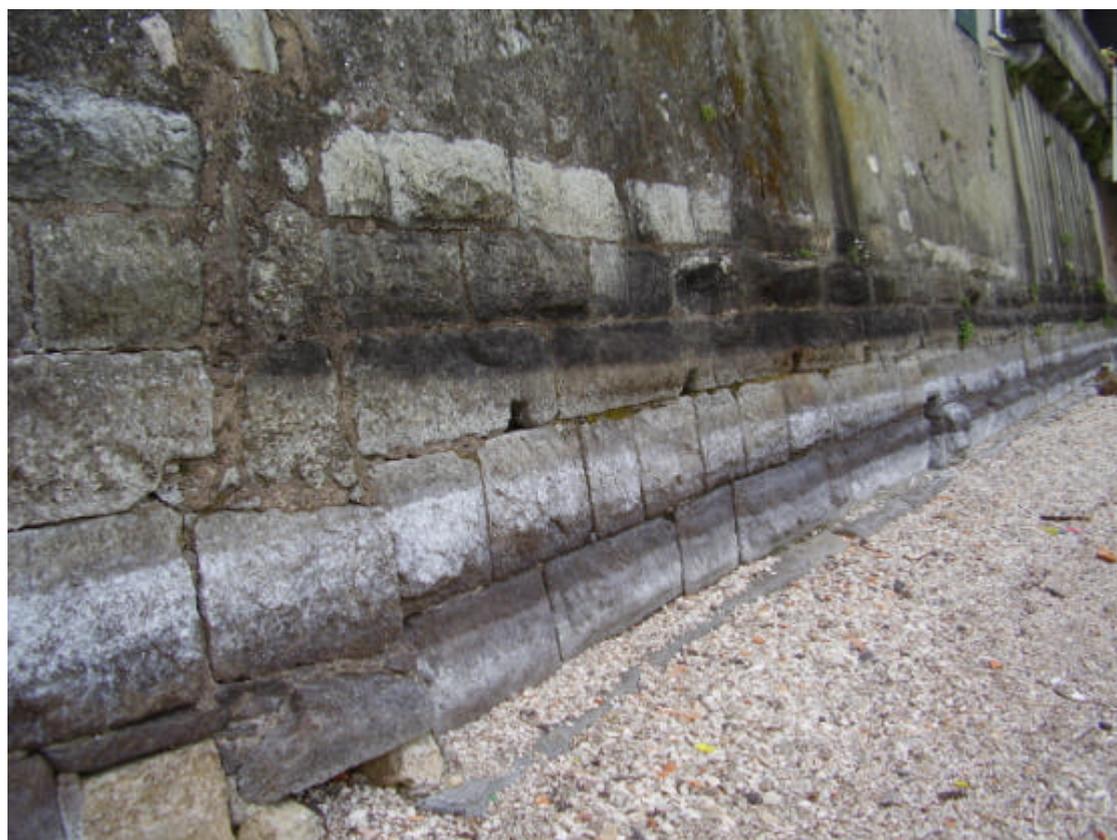
<u>Denominazione/indirizzo:</u>	MURA DI FORTIFICAZIONE A LAGO Tratto da Piazza Gorizia a Piazza del Popolo
<u>Epoca:</u>	XV sec.
<u>Elementi di rilievo Architettonico:</u>	Tracce di mura fortificate del Porto Borromeo, riconoscibili poiché conservano il "redondone" ossia il cordolo modanato in pietra che contraddistingue le fortificazioni aronesi
<u>Stato di conservazione:</u>	MEDIO Le fortificazioni sono interessate da disgregazione della malta, deposito superficiale, efflorescenze saline lungo la linea di bagnamento, patine biologiche e presenza di vegetazione infestante.

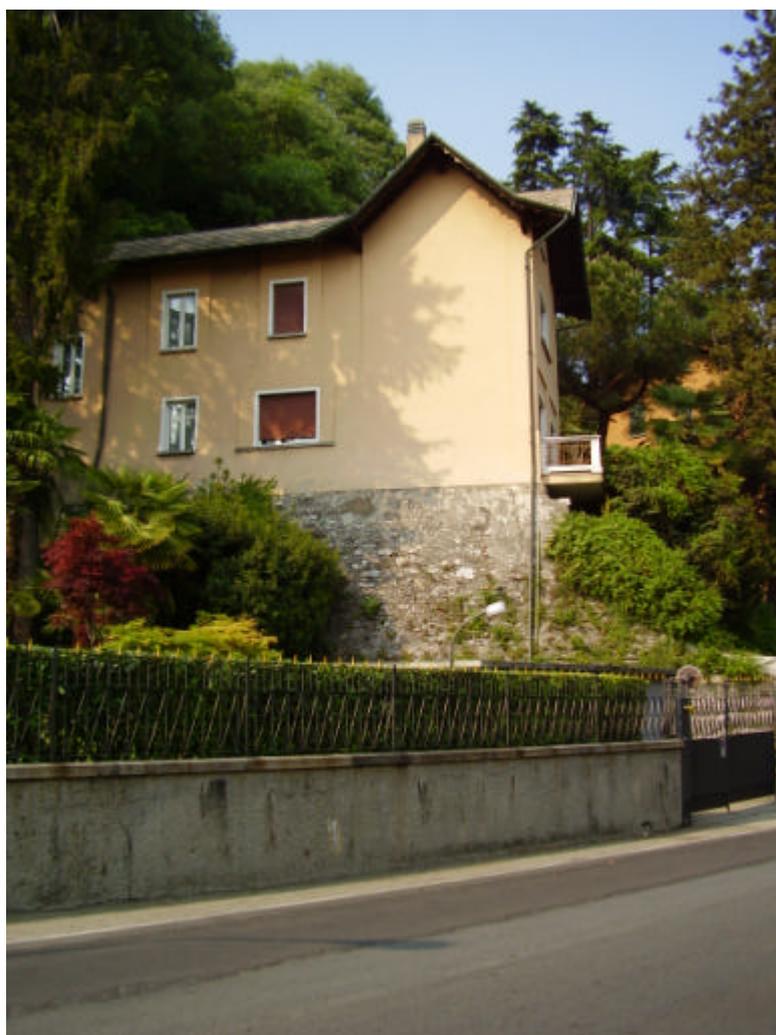
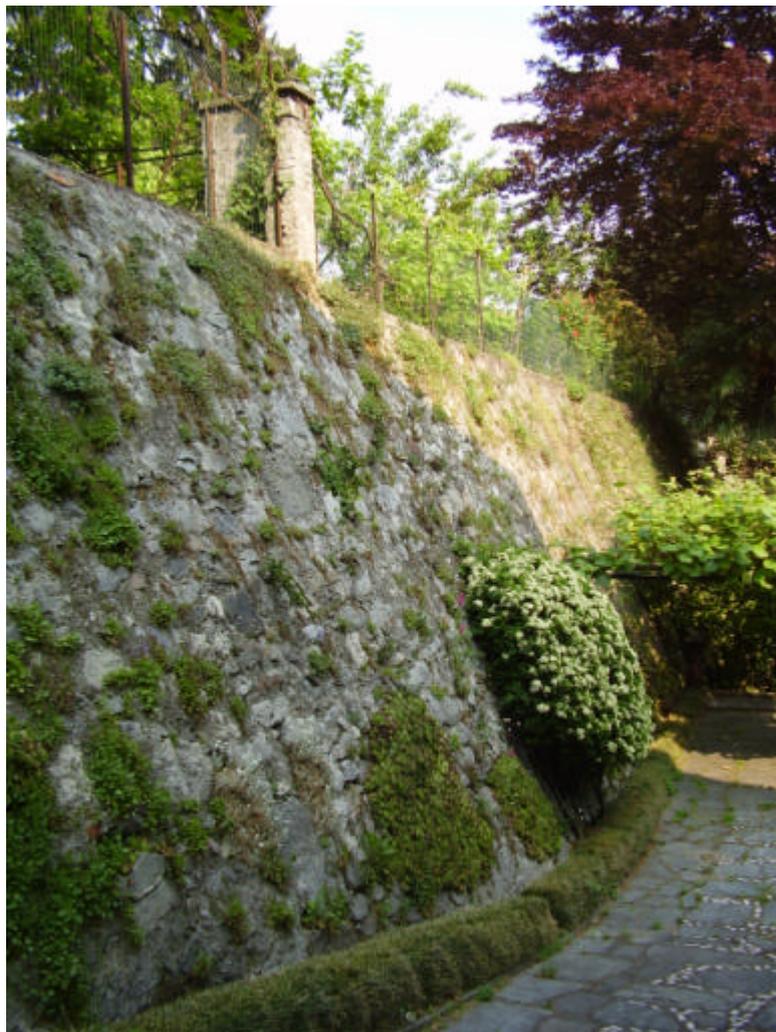
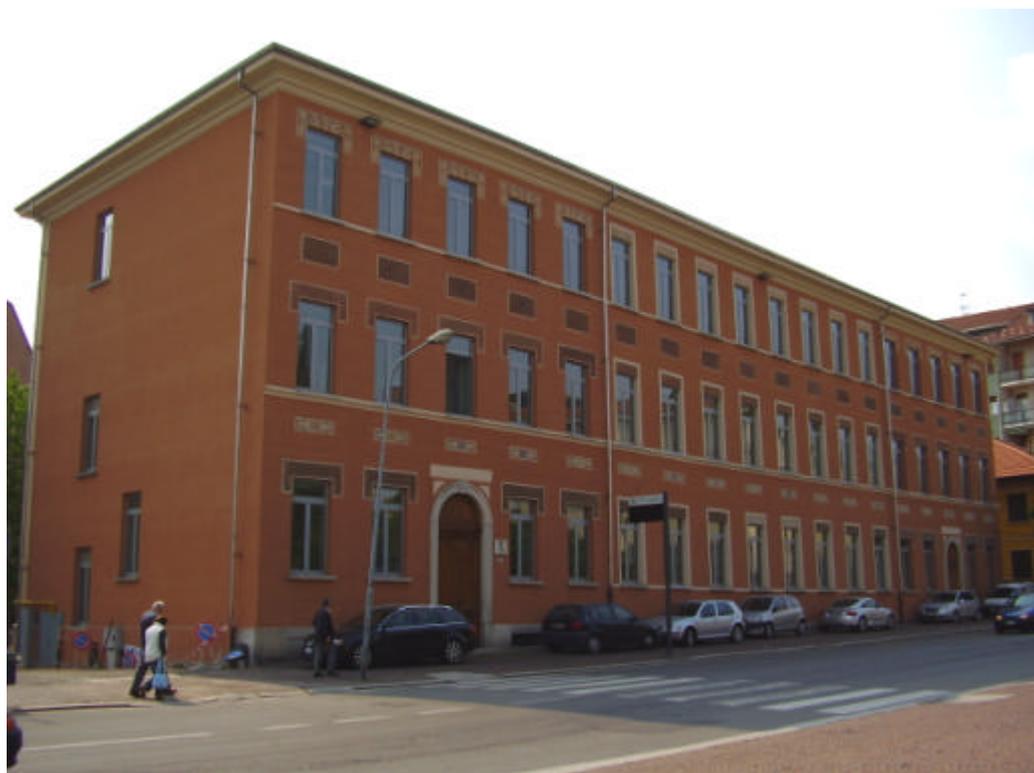
<u>Denominazione/indirizzo:</u>	MURA DI FORTIFICAZIONE A DIFESA DELLA ROCCA BORROMEO Lungo Viale Berrini e dintorni
<u>Epoca:</u>	XV sec.
<u>Elementi di rilievo Architettonico:</u>	Tracce di mura fortificate in pietra a blocchi, a difesa della Rocca Borromeo.
<u>Stato di conservazione:</u>	MEDIO Le fortificazioni sono interessate da disgregazione della malta, deposito superficiale, patine biologiche e presenza di vegetazione infestante.

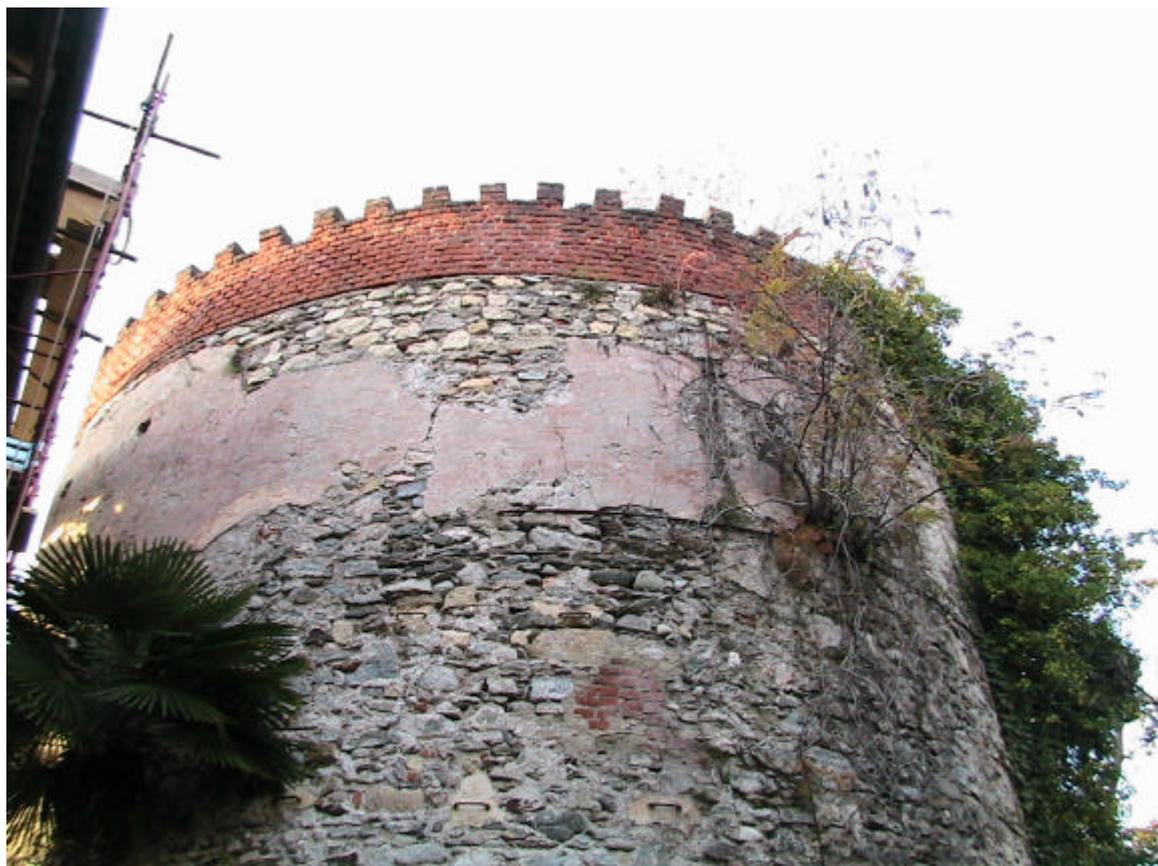
<u>Denominazione/indirizzo:</u>	TORRE MIRABELLA Lungo Viale Berrini e dintorni
<u>Epoca:</u>	XV sec.
<u>Elementi di rilievo Architettonico:</u>	Tracce di mura fortificate in pietra a blocchi, a difesa della Rocca Borromeo e torre circolare detta della Mirabella, oggi visibile dal giardino di Villa Marini.
<u>Stato di conservazione:</u>	MEDIOCRE Le fortificazioni sono interessate da disgregazione della malta e degli strati di intonaco, deposito superficiale, patine biologiche e presenza di vegetazione infestante.

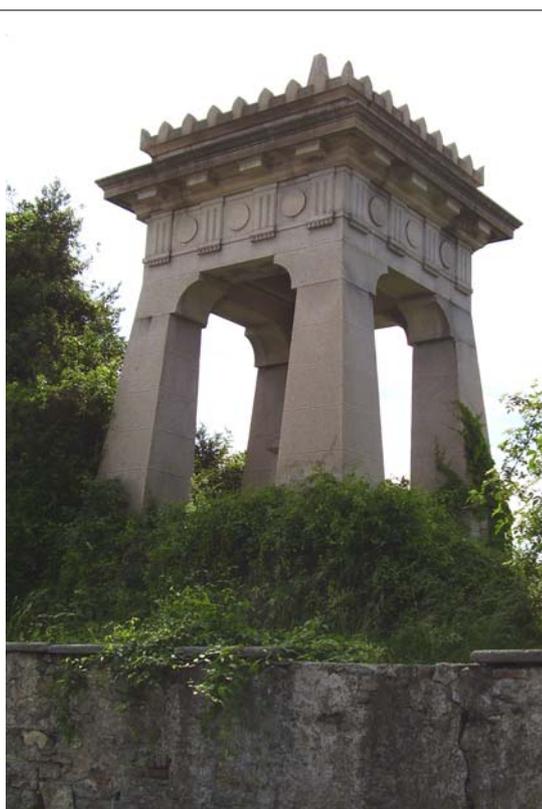
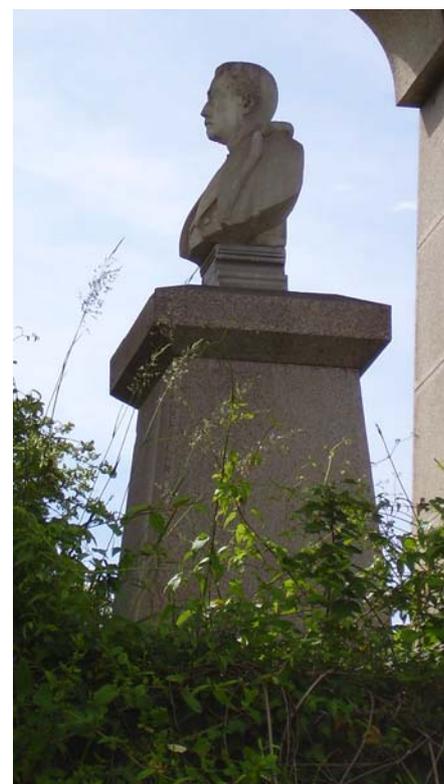
<u>Denominazione/indirizzo:</u>	TOMBA MONUMENTALE DELLA FAMIGLIA CANTONI Presso il Cimitero di Arona
<u>Epoca:</u>	XIX - XX sec.
<u>Elementi di rilievo Architettonico:</u>	Monumento lapideo, realizzato in granito locale (Rosa di Baveno). Pilastri con andamento rastremato sostengono una trabeazione con fregio scultoreo costituito dall'alternanza di triglifi e tondi. Mensole lapidee reggono un architrave sporgente su cui poggia il coronamento dentellato. Al centro della struttura architettonica si erge un basamento su cui poggia il busto di un componente della Famiglia Mylius.
<u>Stato di conservazione:</u>	MEDIO Il Monumento si presenta in buono stato di conservazione, interessato da lievi fenomeni di deposito superficiale e da macchie legate al percolamento delle acque meteoriche, ma si segnala la massiccia presenza di vegetazione infestante.

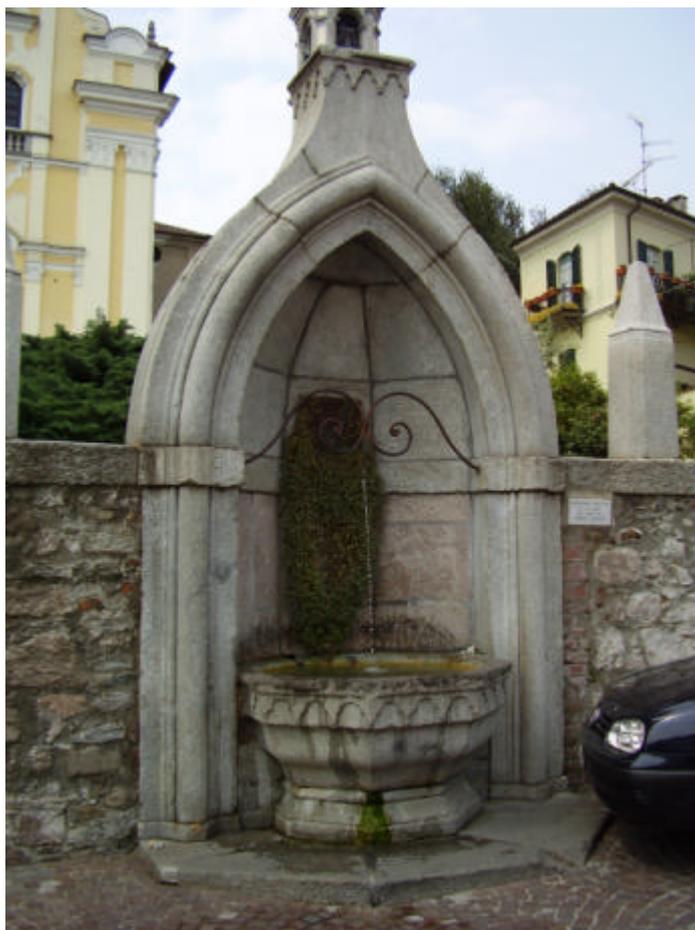
<u>Denominazione/indirizzo:</u>	FONTANA Piazza San Graziano
<u>Epoca:</u>	XIX sec. Restauro nel 2002
<u>Elementi di rilievo Architettonico:</u>	Fontana a vasca poligonale decorata con archetti pensili, inserita in un'edicola a sesto acuto con cuspede. Granito locale.
<u>Stato di conservazione:</u>	MEDIO Lieve erosione del materiale lapideo/ scagliatura legata a fenomeni di gelo e disgelo, ossidazione degli elementi metallici e patine biologiche

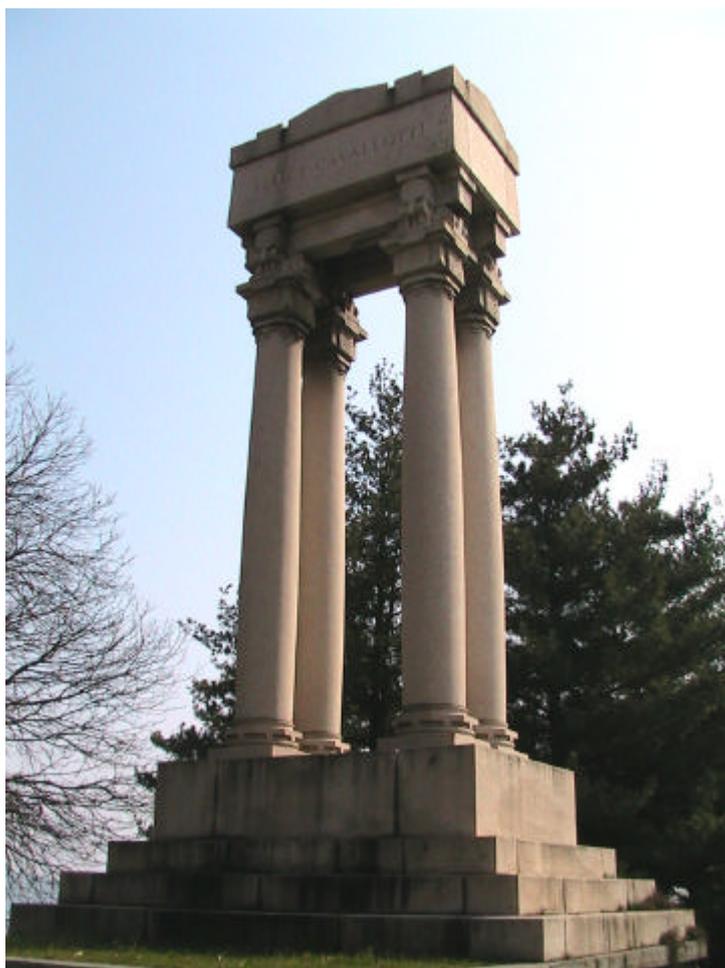
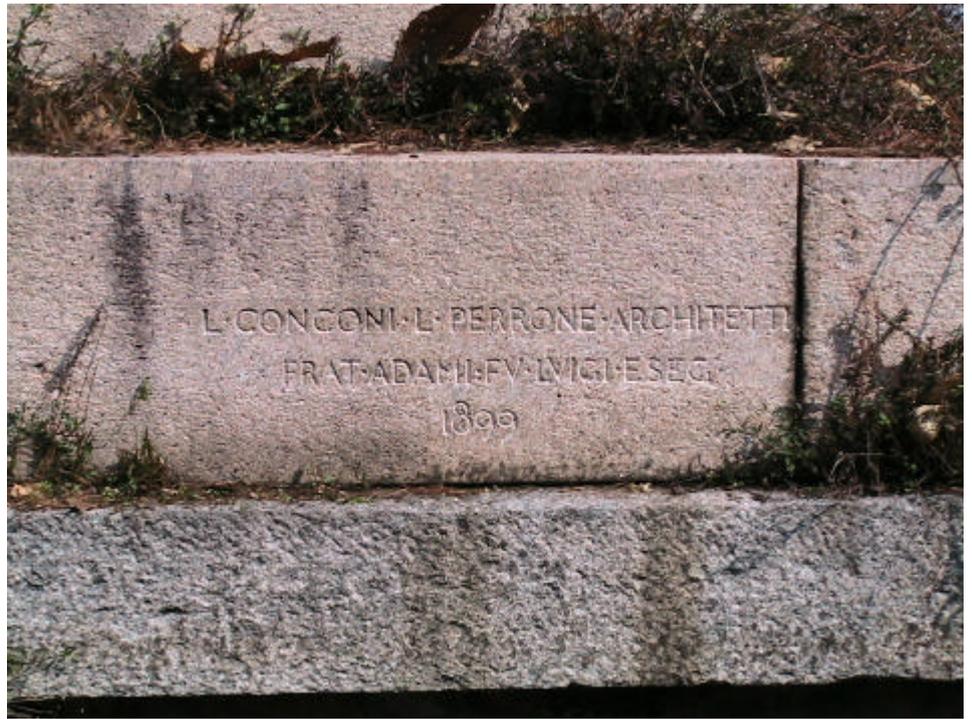
<u>Denominazione/indirizzo:</u>	MONUMENTO FUNEBRE FELICE CAVALLOTTI Cimitero di Dagnente
<u>Epoca:</u>	Eretto nel 1899 su progetto dell'arch. L.Perroni e del pittore L. Conconi.
<u>Elementi di rilievo Architettonico:</u>	Monumento lapideo, realizzato in granito locale (Rosa di Baveno). Doppie colonne binate con capitelli scultorei, a sostegno di una trabeazione recante la dedica a Felice Cavallotti.
<u>Stato di conservazione:</u>	BUONO Il Monumento si presenta in buono stato di conservazione, interessato da lievi fenomeni di deposito superficiale, patina biologica, poca vegetazione infestante e macchie da deposito e percolamento.

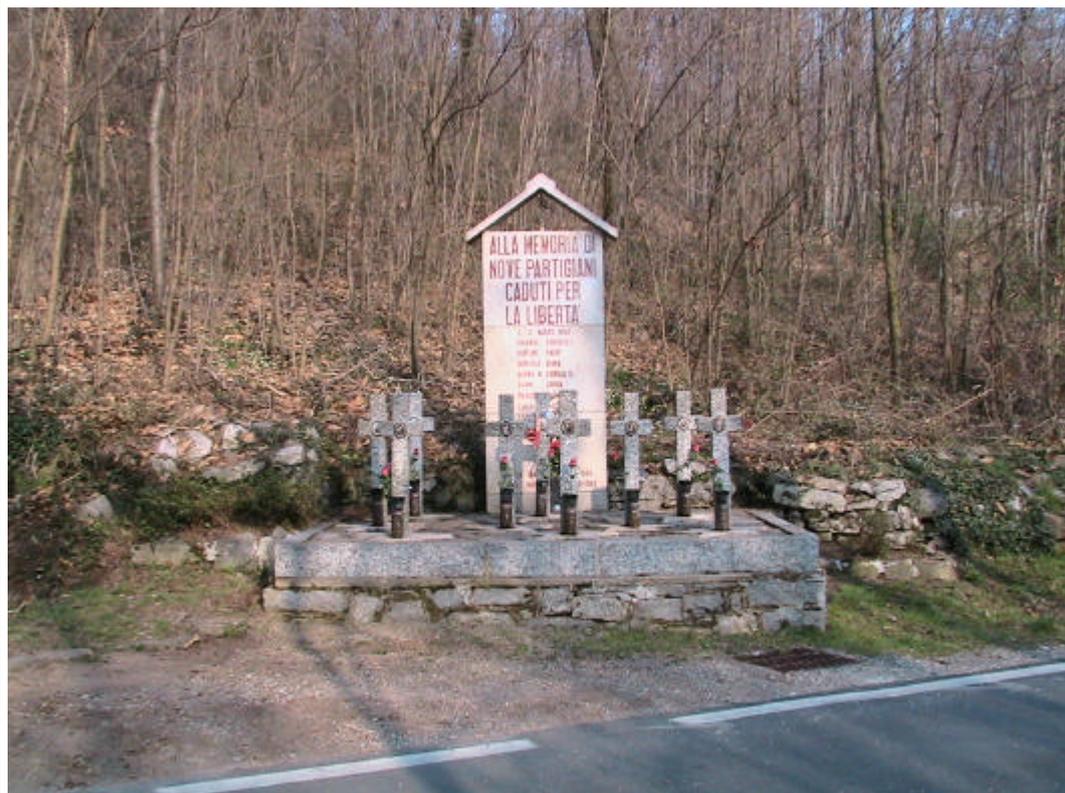
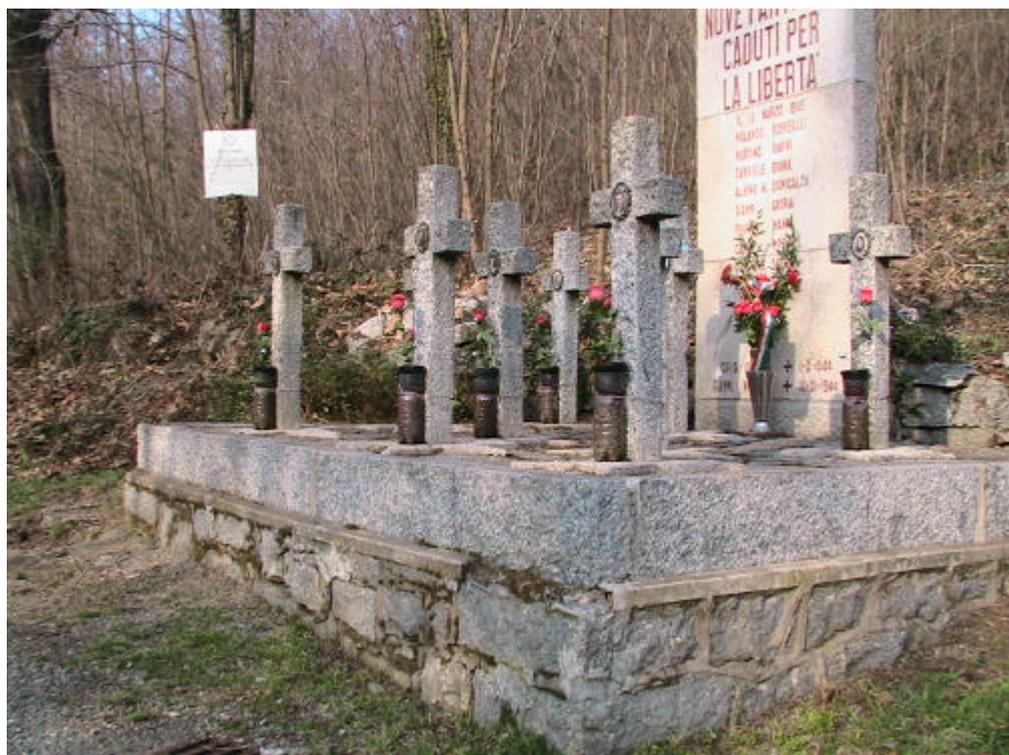
<u>Denominazione/indirizzo:</u>	MONUMENTO A NOVE PARTIGIANI CADUTI PER LA LIBERTA' Via Caduti per la Libertà - Località Montrigiasco
<u>Epoca:</u>	Metà del XX sec.
<u>Elementi di rilievo Architettonico:</u>	Monumento lapideo, realizzato in granito locale. L'insieme è costituito da nove croci e stele commemorativa
<u>Stato di conservazione:</u>	BUONO Il Monumento si presenta in buono stato di conservazione, interessato da lievi fenomeni di deposito superficiale, patina biologica, e macchie da deposito e percolamento.

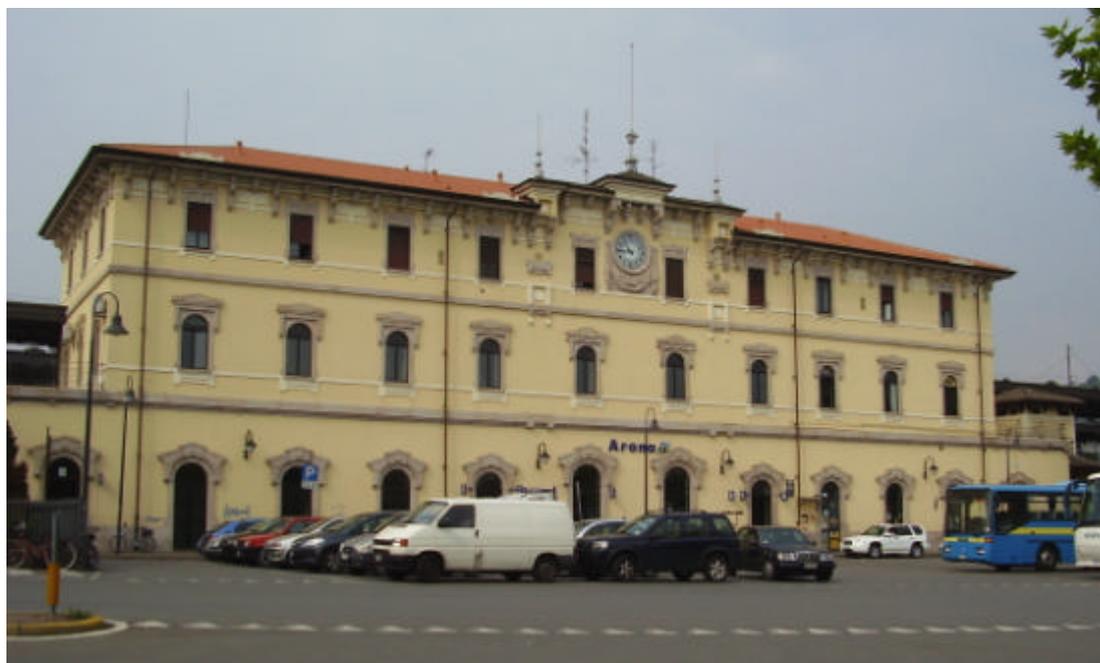
Foto 1.  
Inserimento  
ambientale

<u>Denominazione/indirizzo:</u>	STAZIONE FF.SS. Largo Duca D'Aosta
<u>Epoca:</u>	1905 a seguito della costruzione della prima linea ferroviaria nel 1855
<u>Elementi di rilievo Architettonico:</u>	L'edificio in stile liberty, a pianta rettangolare, si sviluppa su 3 livelli fuori terra. I prospetti sono lineari, caratterizzati da cornici marcapiano, sottogronda arricchito da mensole lapidee e teorie di aperture regolari inquadrato da cornici in granito rosa di Baveno, sormontate da timpani e trabeazioni. Al centro l'orologio, fiancheggiato da un bassorilievo in granito rosa a panneggi e sormontato da trabeazione scandita da 3 torrette con pinnacoli. La copertura ha struttura a padiglioni e manto in tegole marsigliesi. Si segnalano inoltre le pensiline in ferro/ghisa lungo i binari, ancora originali.
<u>Stato di conservazione:</u>	BUONO L'edificio si presenta in buono stato di conservazione, interessato da deposito superficiale non coerente e da macchie di vernice legate a degrado antropico (atti vandalici). Le pensiline sono parzialmente ossidate e interessate da esfoliazione dello strato di finitura.

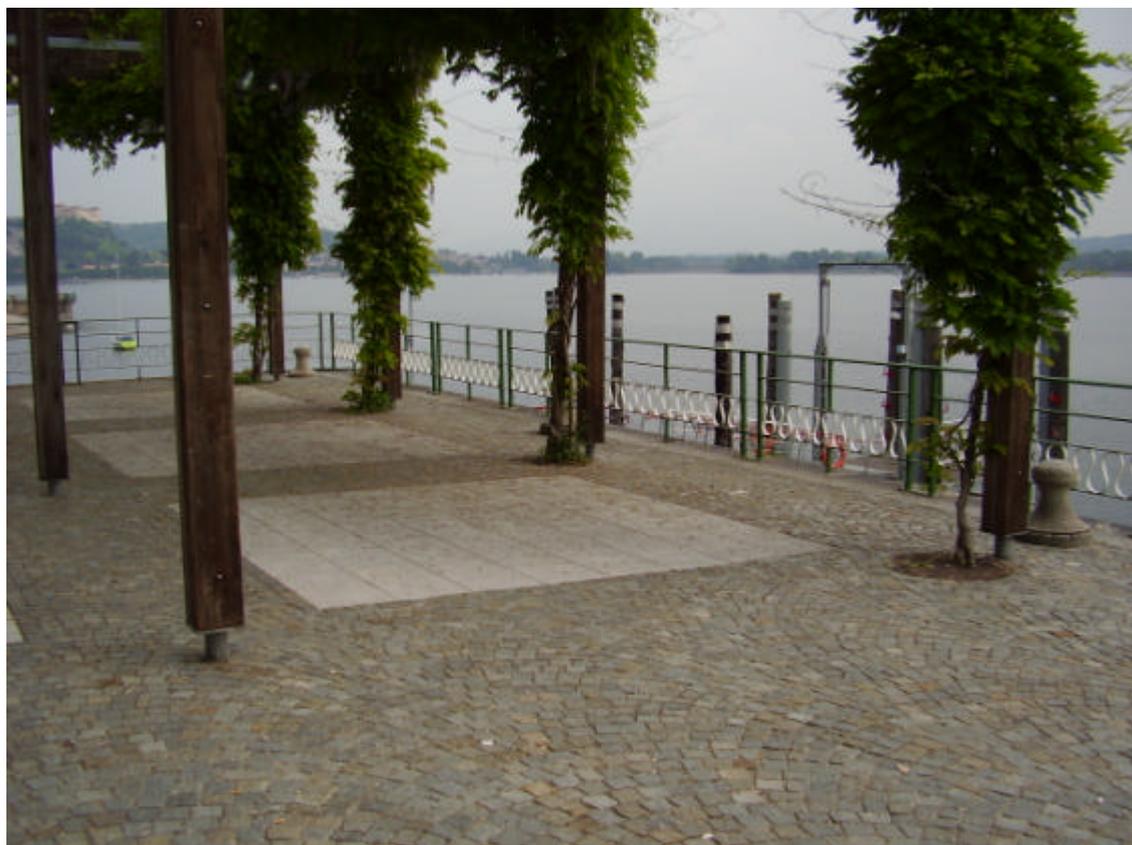
Foto 1.  
Inserimento  
ambientale

<u>Denominazione/indirizzo:</u>	STAZIONE LACUALE (N.L.M.) Corso della Repubblica
<u>Epoca:</u>	XIX sec.
<u>Elementi di rilievo Architettonico:</u>	Tre bitte in granito, residui dello scalo dei battelli. Dimensioni: h 50 cm e diametro alla base 40 cm
<u>Stato di conservazione:</u>	OTTIMO

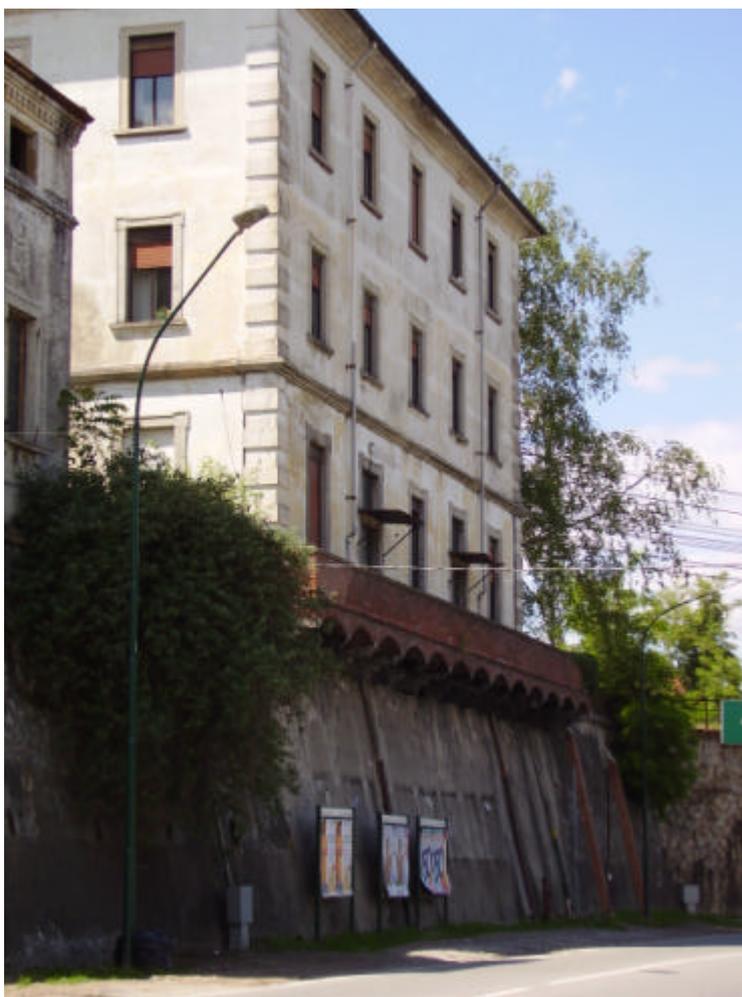
<u>Stato di conservazione:</u>	MEDIOCRE L'edificio si presenta in mediocre stato di conservazione, interessato da patologie legate alla mancanza di manutenzione e all'azione degli agenti atmosferici: esfoliazione/erosione degli strati di tinta, localizzate disgregazioni in corrispondenza di fenomeni di infiltrazione, vegetazione infestante e lesioni derivanti dalle vibrazioni legate alla circolazione dei treni nelle immediate vicinanze.

Foto 2.  
Edificio su 3  
livelli e  
pontile in  
laterizio

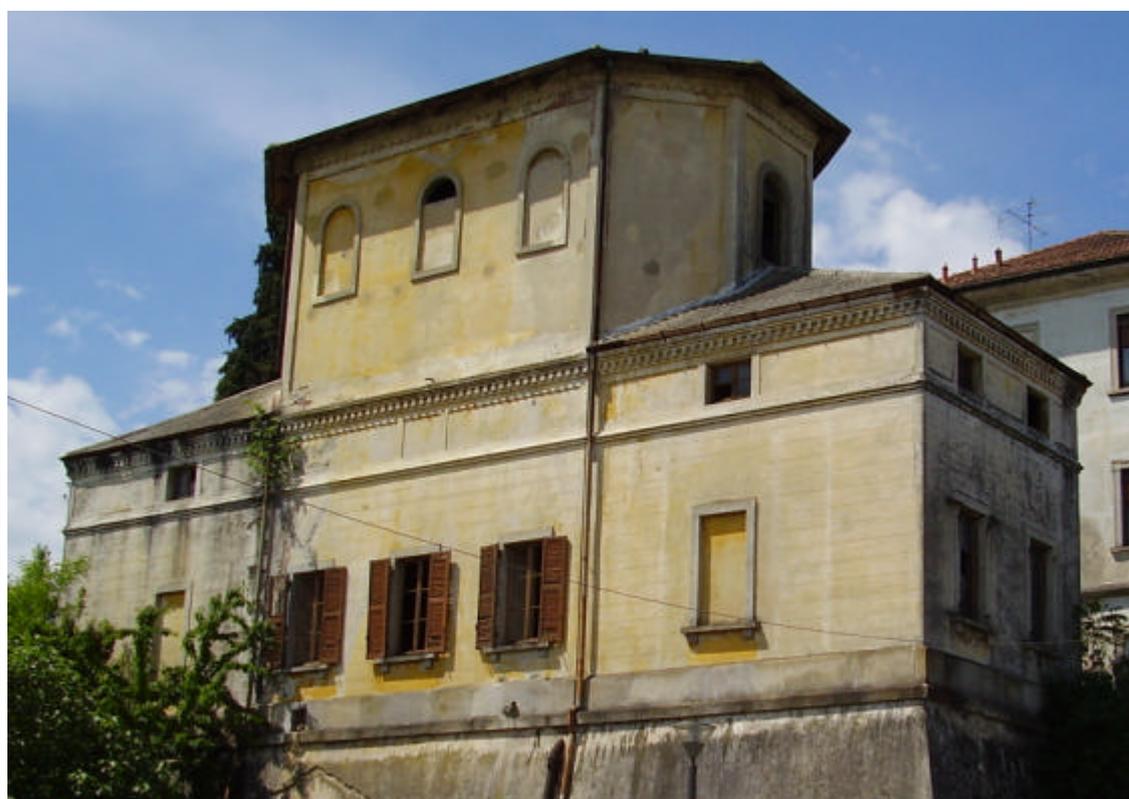
Foto 3.  
Edificio su 2  
livelli

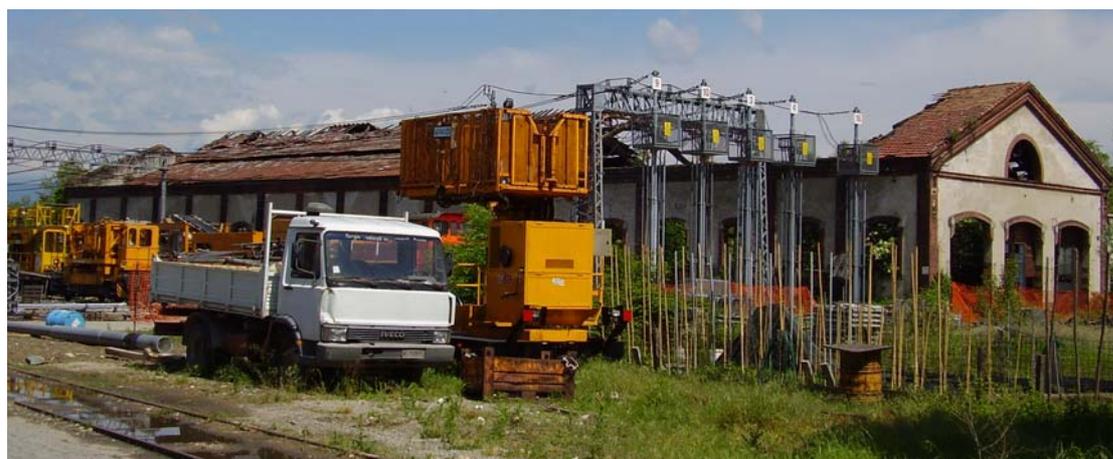
Foto 1.  
Inserimento  
ambientale

<u>Denominazione/indirizzo:</u>	EX DEPOSITO LOCOMOTIVE FF.SS. Via XIV Aprile 1945
<u>Epoca:</u>	Inizio XX sec.
<u>Elementi di rilievo Architettonico:</u>	Edificio ad una sola navata, caratterizzato da ampie luci e da copertura a struttura lignea semplice a due falde, con manto in tegole marsigliesi. I prospetti sono lineari, scanditi da teorie di ampie aperture archivoltate ribassate, definite da cornici in laterizio. Cornice in cotto nel sottogronda e lungo i prospetti a capanna.
<u>Stato di conservazione:</u>	<b>PESSIMO</b> L'edificio versa in stato di abbandono e si presenta in pessimo stato di conservazione, interessato da fenomeni di dissesto della copertura e delle murature perimetrali.

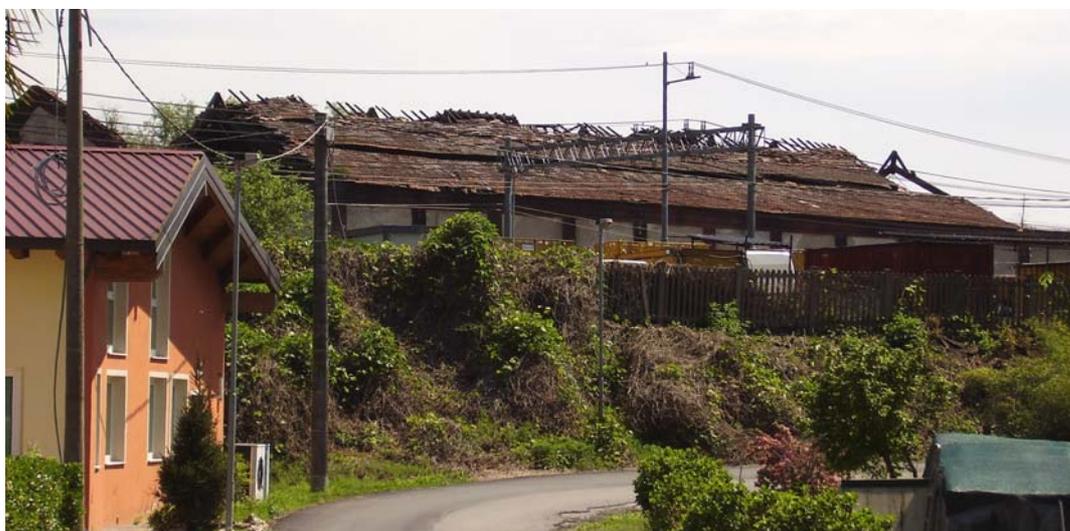
Foto 2.  
Dissesto  
della  
copertura

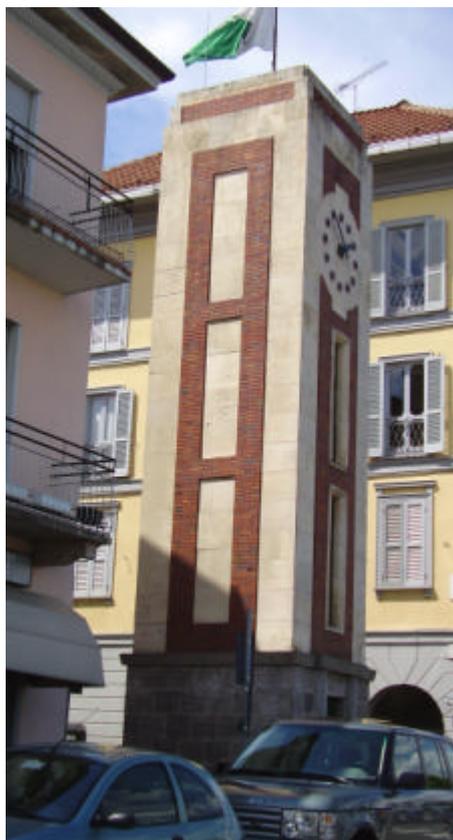
Foto 1.  
Inserimento  
ambientale

<u>Denominazione/indirizzo:</u>	TORRE LITTORIA (ora Torre dell'Orologio) Corso Marconi
<u>Epoca:</u>	1935
<u>Elementi di rilievo Architettonico:</u>	In puro stile littorio, presenta un basamento in beola ghiandonata, cantonali in Pietra di Arona, decorazioni klinker, vetri cattedrale policromi. Fu realizzata come cabina idraulica; a sei metri di profondità, in un'ampia cella, fu installato un collettore con la funzione di pompaggio del liquame, ad una quota superiore a quella della rete fognaria, per immetterlo direttamente nel lago dopo averlo depurato.
<u>Stato di conservazione:</u>	BUONO Restaurato nel 2001, l'edificio si presenta in buono stato di conservazione, interessato da deposito superficiale
