**Oggetto: Sito “ex Apprettificio Legnanese” di Arona (NO), Codice Regionale n.2957 e Codice Provinciale n.326 – Trasmissione del Piano di rimozione serbatoi interrati e Piano di campionamento terreni di collaudo**

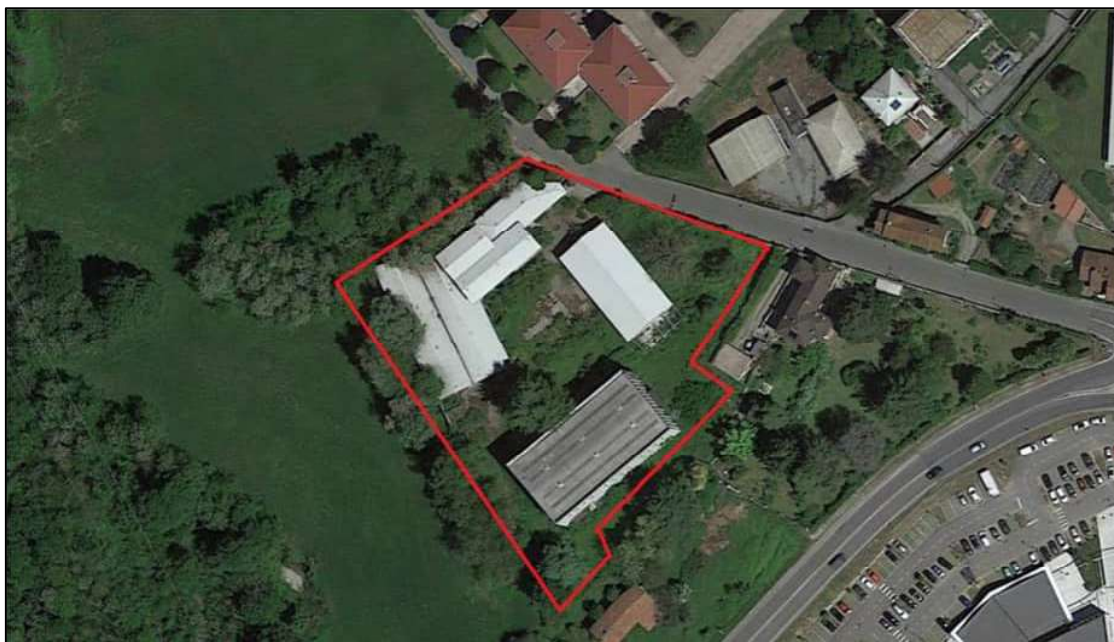
Di seguito in **Figura A** si riporta la perimetrazione del sito ed il contesto di inserimento.

**Figura A – Perimetrazione ed ubicazione dell'area produttiva del Sito**

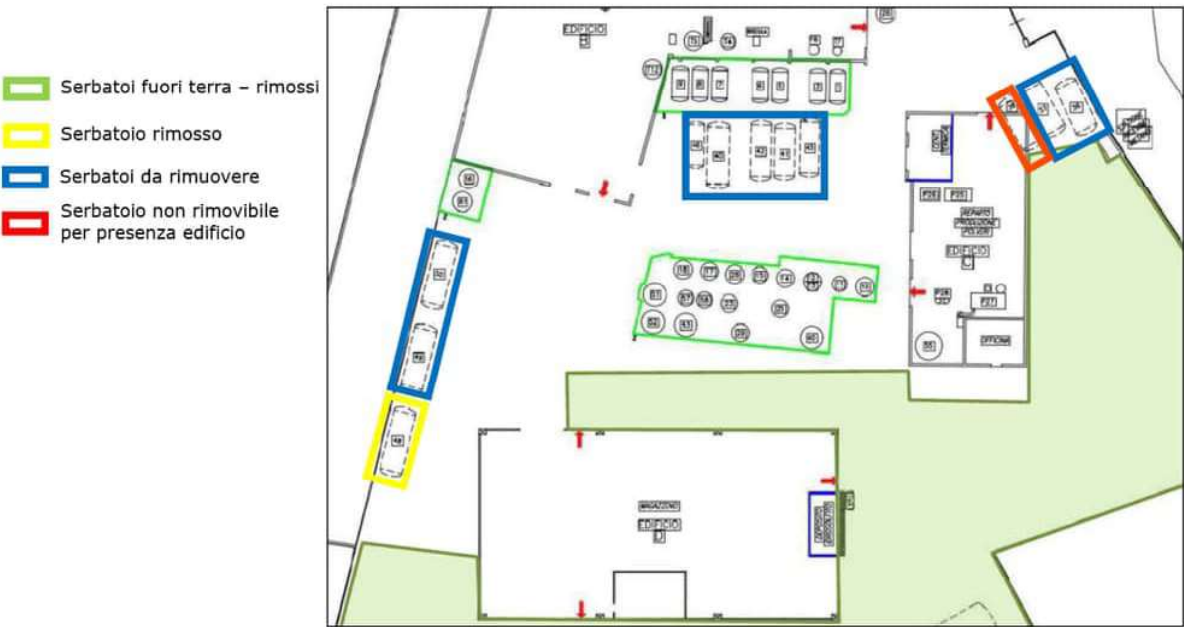
I serbatoi interrati erano destinati allo stoccaggio di sostanze utilizzate nel processo produttivo; nella successiva tabella nel testo si riportano le informazioni desunte dai certificati di avvenuta pulizia e test integrità di cui sopra.

Figura C – Stralcio planimetria di sito e ubicazione serbatoi
