**OGGETTO:** Codice ASCO 2957. Ex Apprettificio Legnanese - Via Valle Vevera, 5 - Arona (NO).  
Trasmissione del Piano di rimozione serbatoi interrati e Piano di campionamento terreni di col-  
laudo. Valutazione tecnica.

Codice ASCO 2957. Ex Apprettificio Legnanese - Via Valle Vevera, 5 - Arona (NO). Trasmissione del Piano di rimozione serbatoi interrati e Piano di campionamento terreni di collaudo.  
Valutazione tecnica.

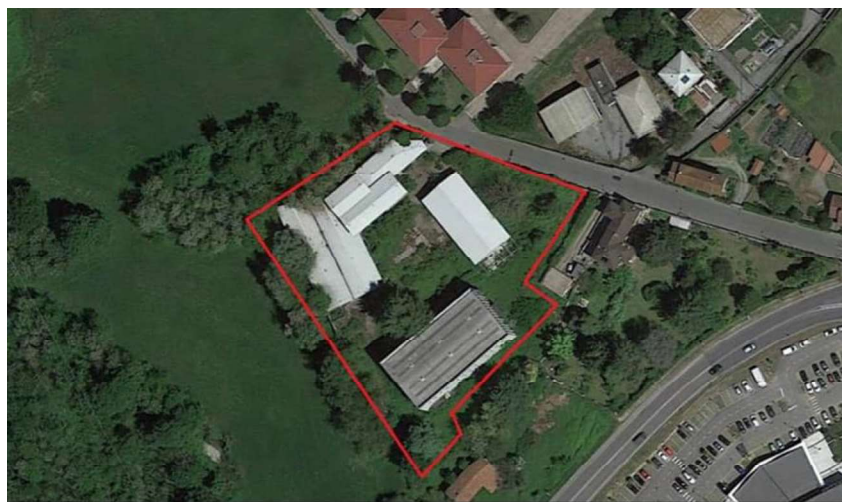
**Figura 1:** ortofoto sito in analisi.

Il sito si trova in via Valle Vevera nel Comune di Arona (NO); dismesso da oltre 25 anni è attualmente costituito da superfici scoperte con pavimentazione danneggiata o in asfalto, aree verdi incolte e quattro edifici, dove in passato erano ubicate le aree produttive, i magazzini e gli uffici.

Al suo interno erano in uso tre parchi serbatoi interrati e due parchi fuori terra.

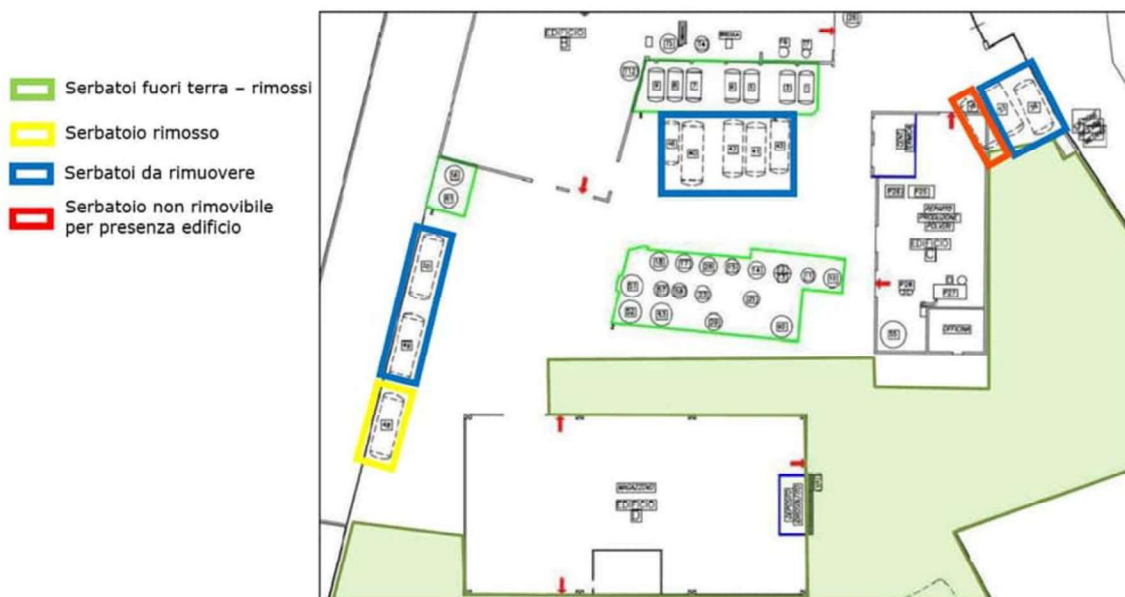
**Figura 2:** parco serbatoi in uso alla ditta

Rimangono, pertanto, in loco i serbatoi interrati posti sul perimetro ovest (n. 49 e 50), su quello est (n.36, 37 e 38) e nel settore centrale (n.40, 41, 42, 43 e 46). Tra i serbatoi rimasti possono essere rimossi tutti (aree in blu in figura 2) tranne il n.36 (area rossa in figura 2), perché si trova in parte al di sotto dell'impronta di uno degli edifici presenti.

Nel 2001, in seguito della chiusura del sito, i serbatoi fuori terra (area verde in figura 2) sono stati smantellati, mentre quelli interrati sono stati svuotati, puliti, posti in condizione "gas free" e testati per accertarne l'integrità. Di tale attività si è trovato riscontro per tutti i serbatoi ad eccezione del n.46. Nel marzo 2023 è stato rimosso il n.48 (area gialla in figura 2), per ottemperare alla richiesta formulata dall'Agenzia scrivente, al fine di indagare i terreni nell'intorno del piezometro BH08, dove si era riscontrata maggior contaminazione della falda.
