ARONA

VARIANTE GENERALE

**Elementi di valore storico
architettonico - Schede
edifici residenziali**

Q3a1

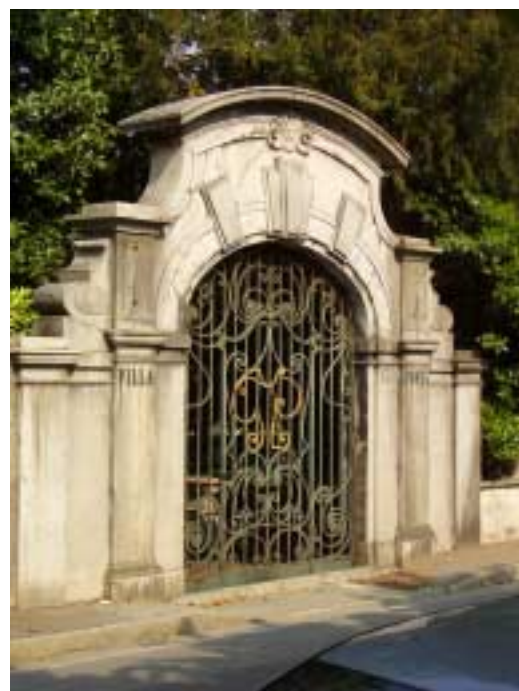
Foto 5/6.
Dettagli dei
portali lungo via
S. Carlo e Viale
Berrini

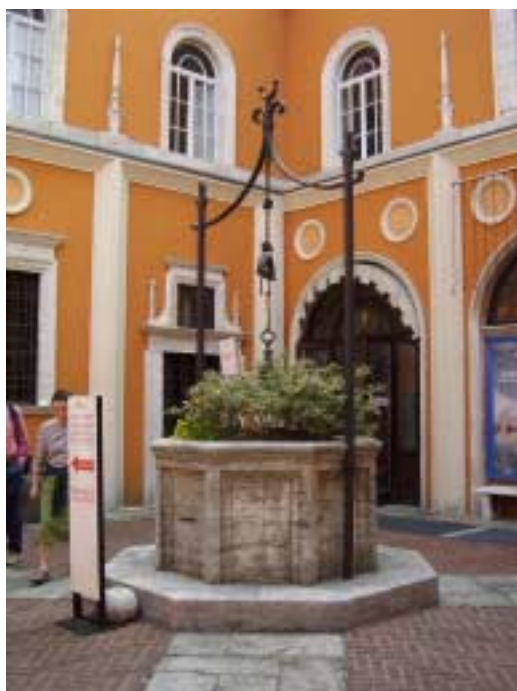
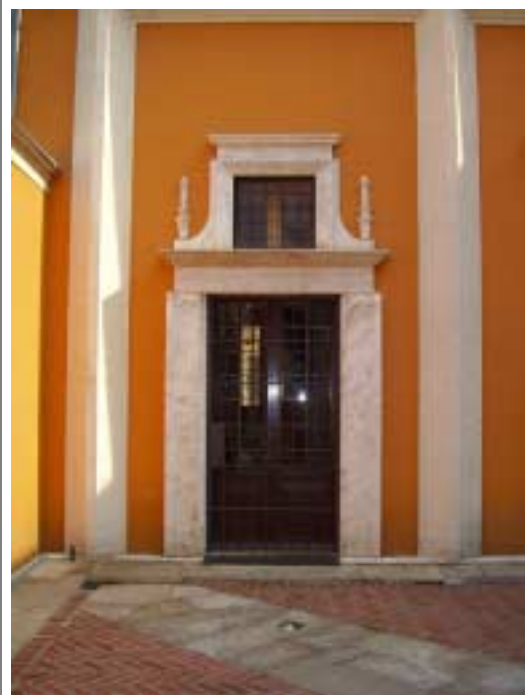
Foto 7/8.
Dettagli del
cortile interno –
pozzo e portale

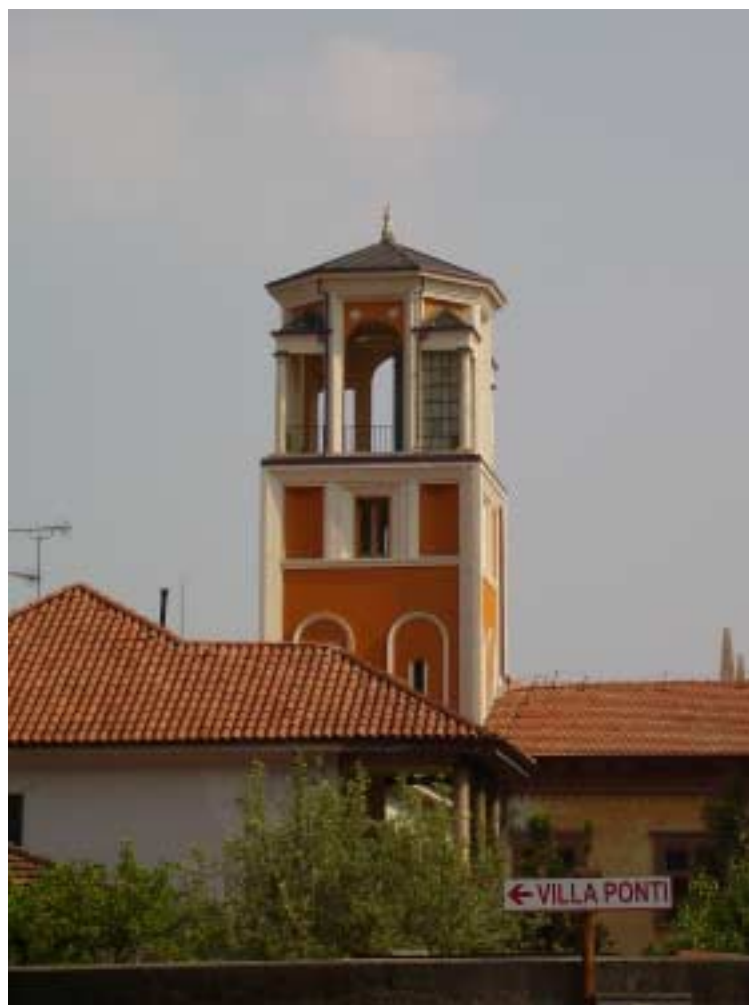
Foto 9.
Dettaglio della
torretta

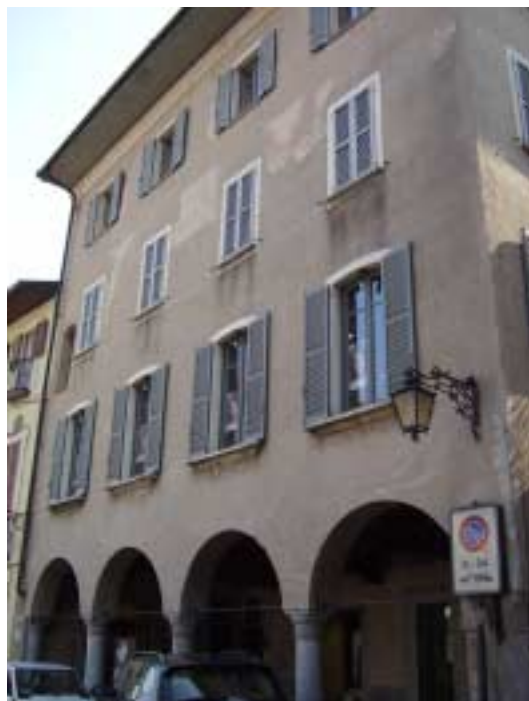
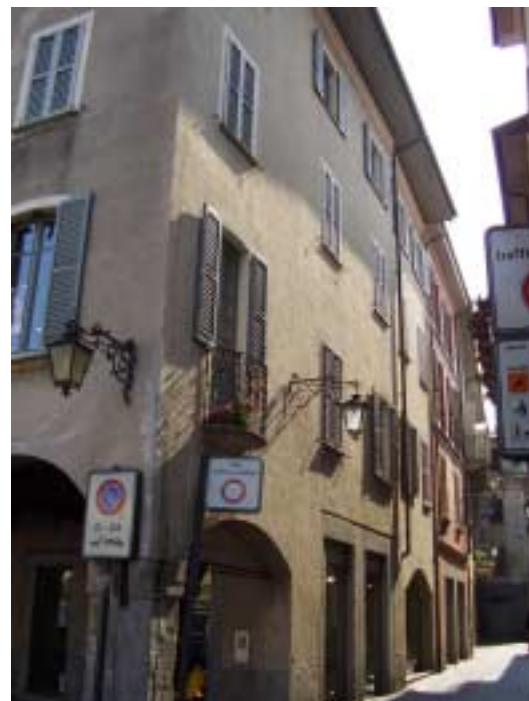
Foto 1/2.
Inserimento ambientale
– Piazza
del Popolo/
angolo
Corso
Cavour

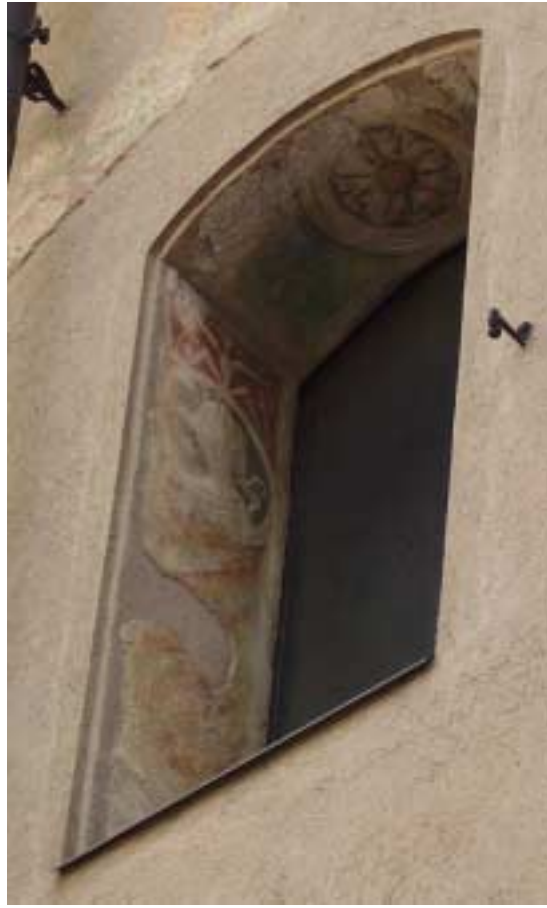
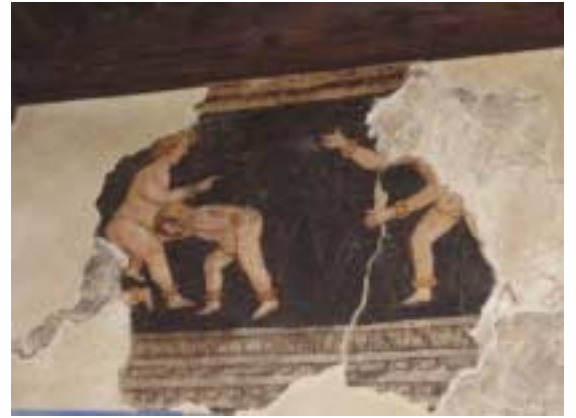
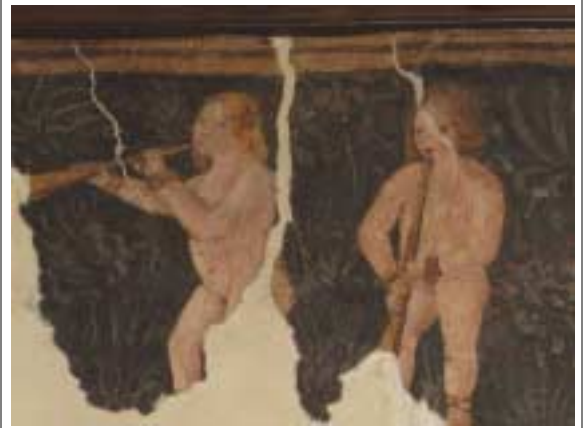
Foto 3/4/5.
Pregevoli
lacerti di
affreschi

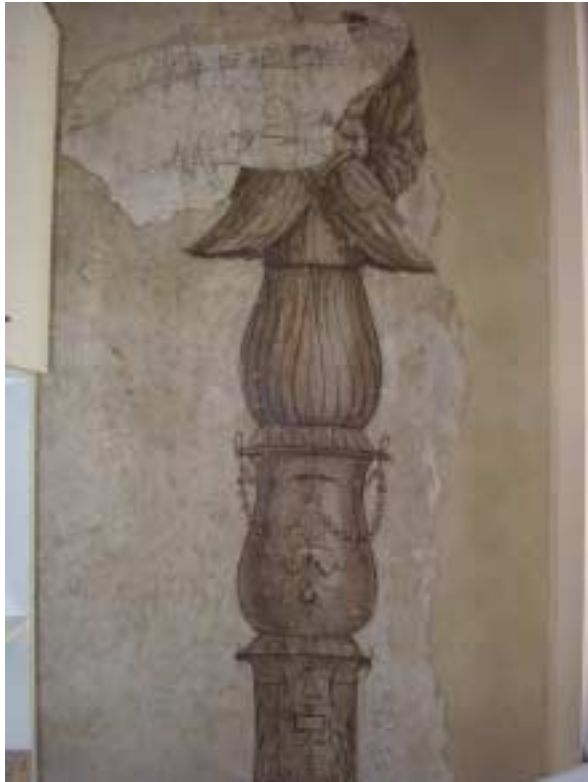
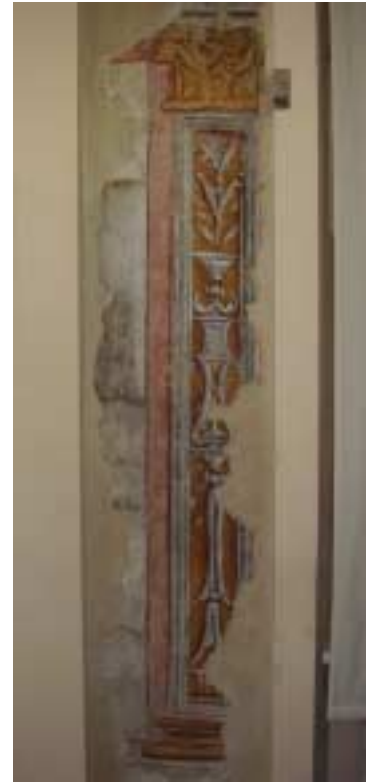
Foto 6/7.
Pregevoli
lacerti di
affreschi

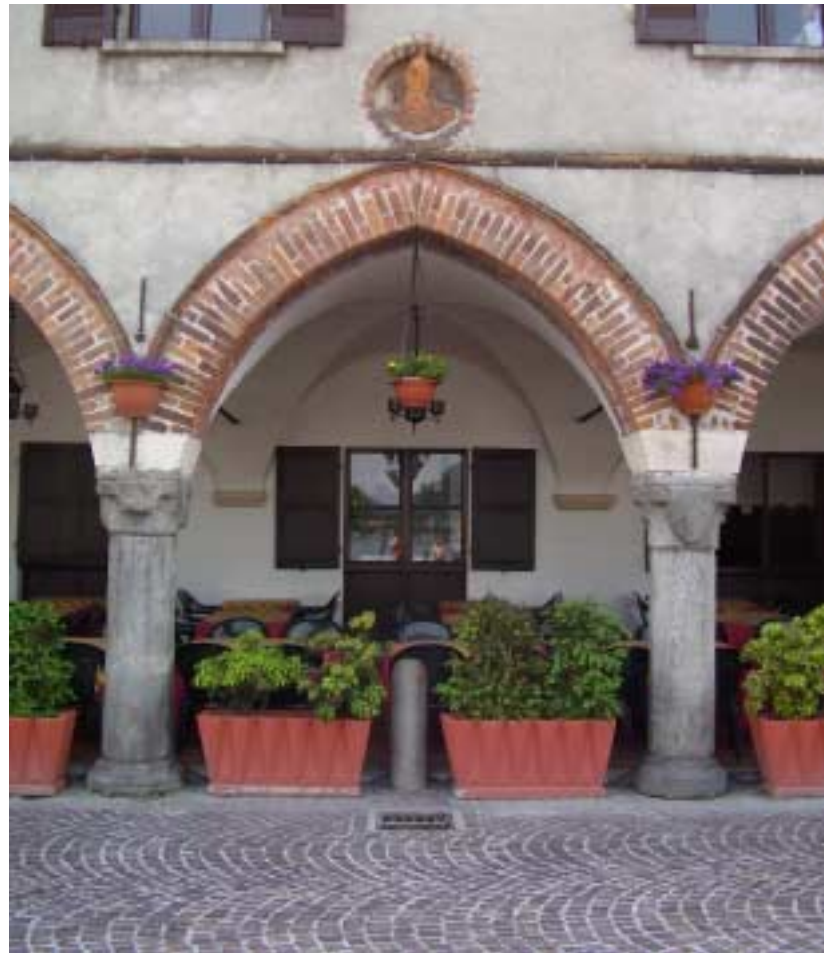
Foto 2.
Dettaglio del
portico su
archi

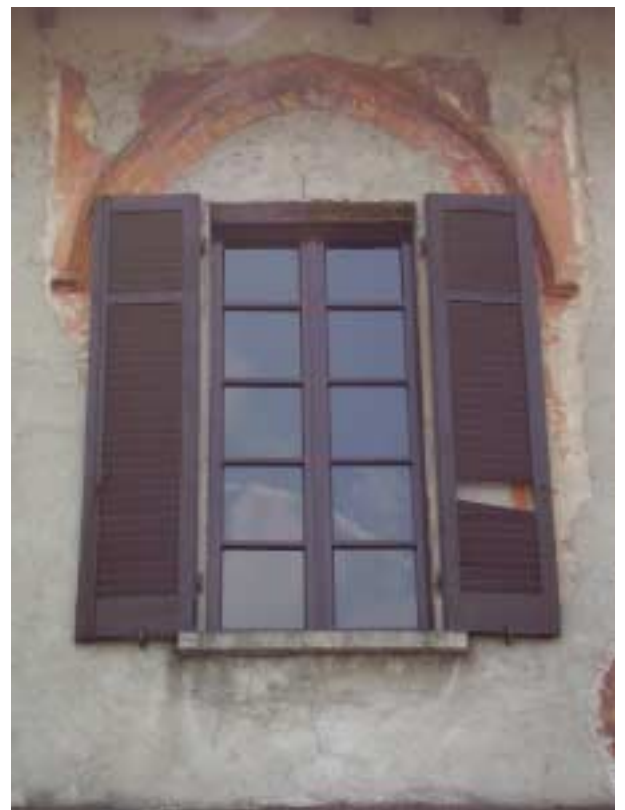
Foto 3/4.
Dettagli –
colonna e arco
di scarico in
laterizio

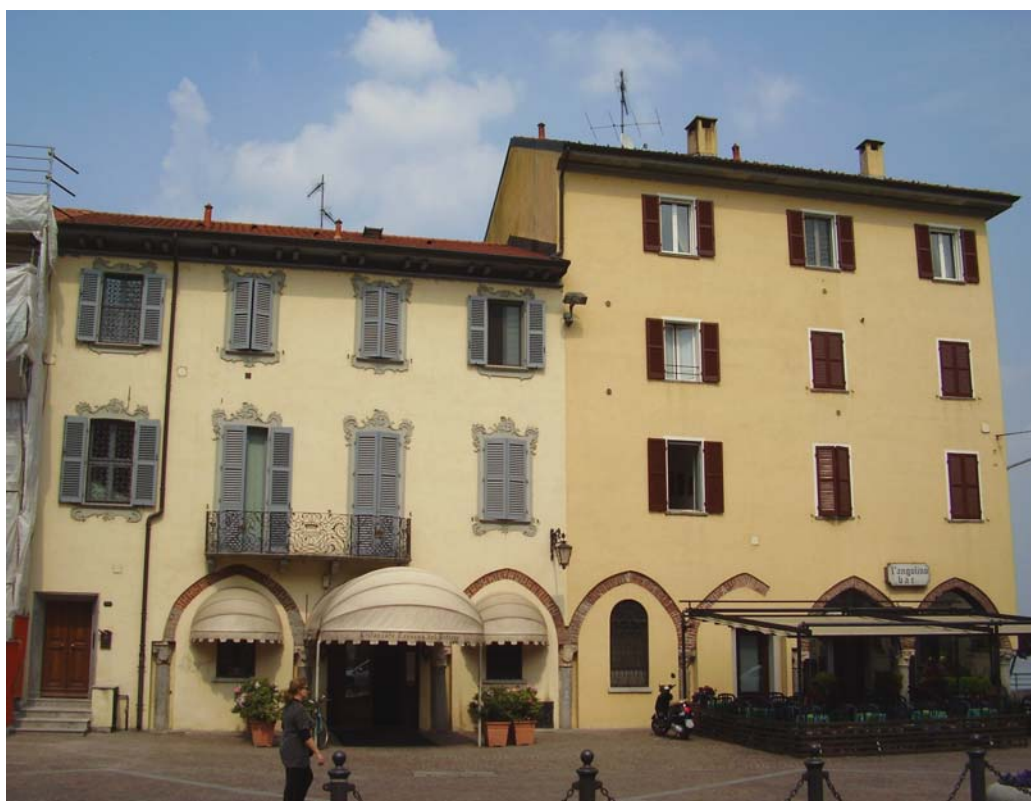
Foto 1.

Ex Corpo di Guardia –
Inserimento urbano

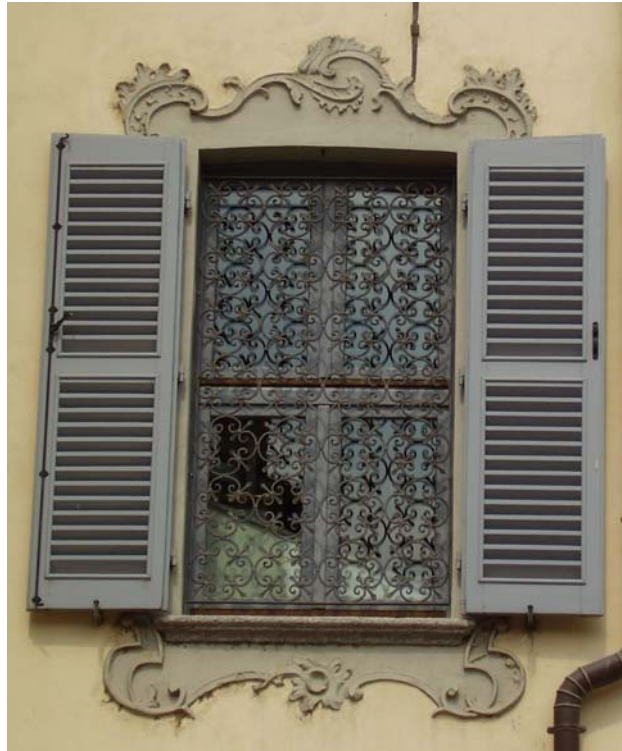
Foto 2.
Dettaglio delle
cornici delle
aperture

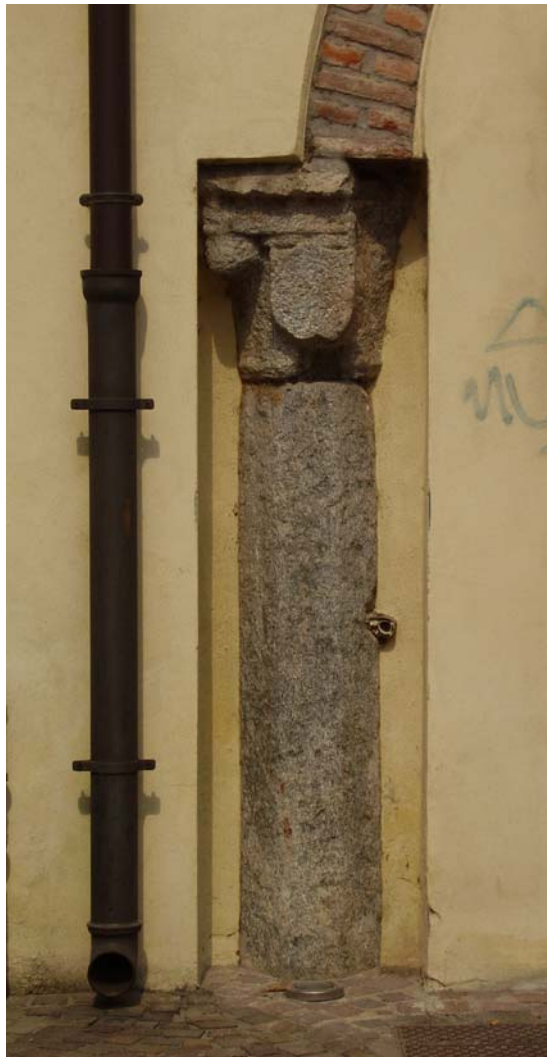
Foto 3.
Dettaglio del
pilastro del
portico
tardogotico

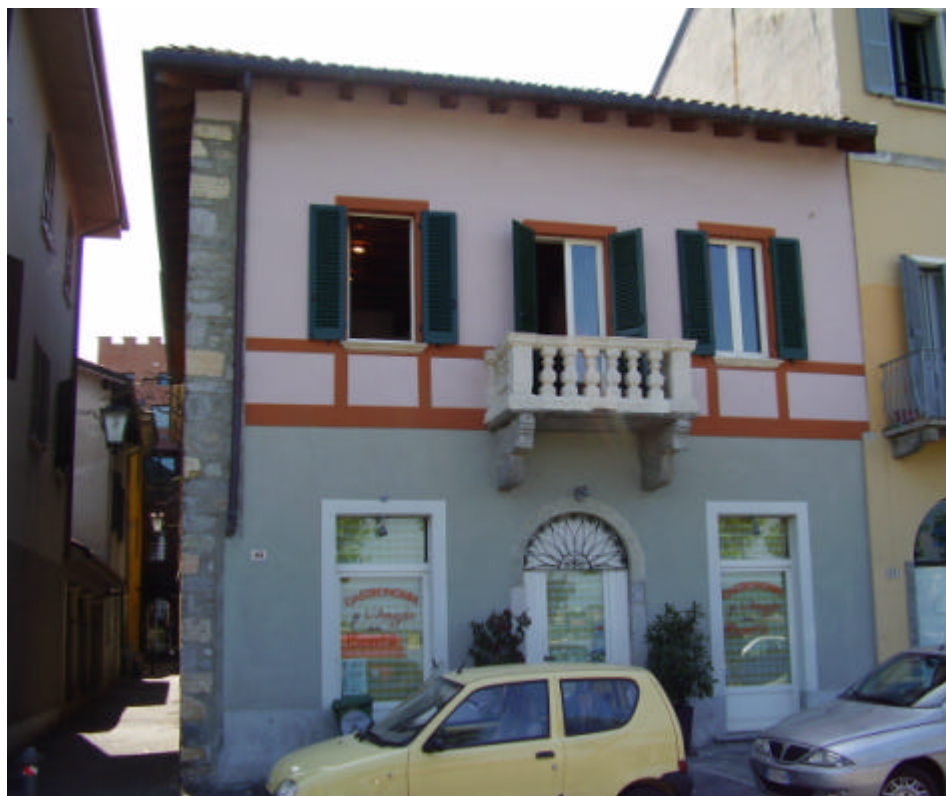
<u>Stato di conservazione:</u>	MEDIO/BUONO L'edificio si presenta in medio/buono stato di conservazione, interessato da esfoliazione degli strati di tinta, erosione e dilavamento degli intonaci lungo Corso Cavour. Le recenti opere di ristrutturazione lungo Corso Marconi hanno impiegato materiali di finitura incompatibili con il substrato (tinte a base plastica o ai silicati).

Foto 1.
Inserimento
ambientale
C.so Marconi

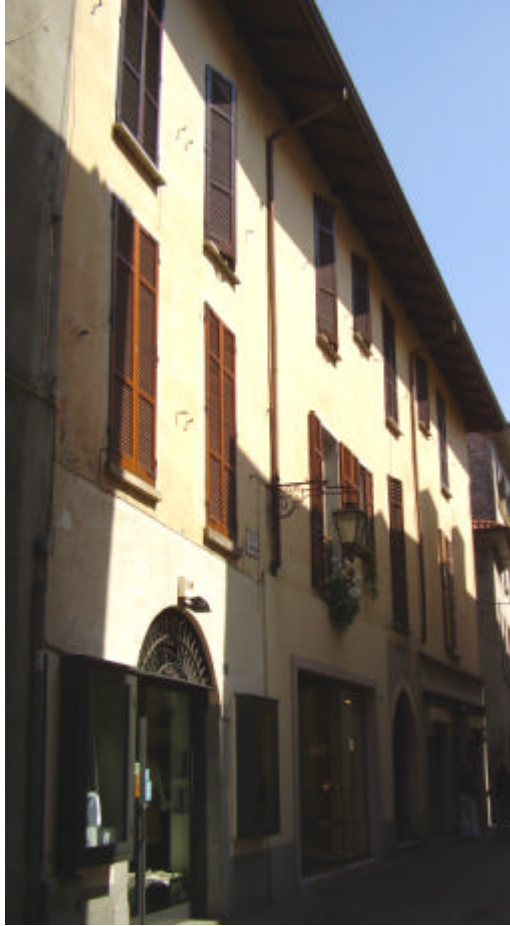
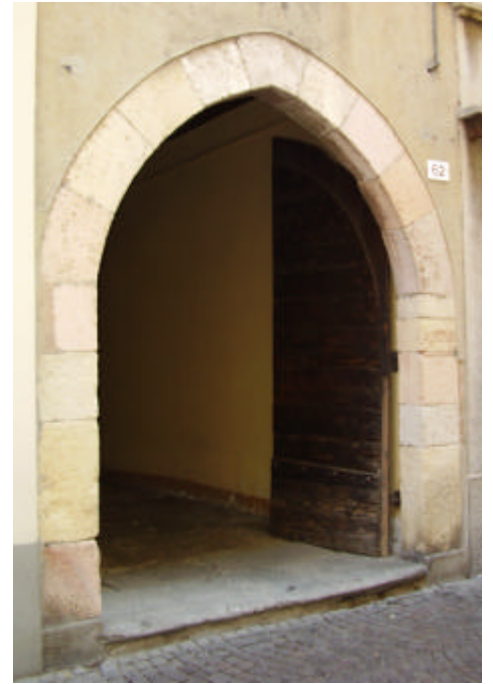
Foto 2-3.
Inserimento
ambientale
C.so Cavour
e dettaglio del
portale

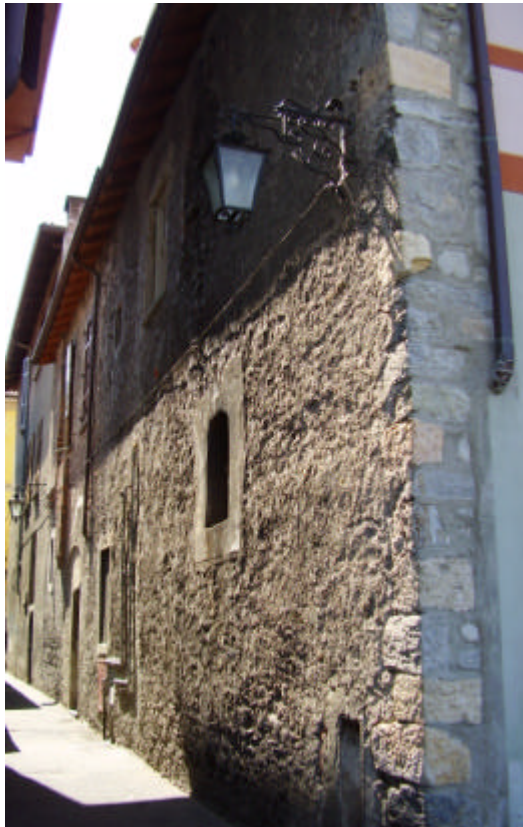
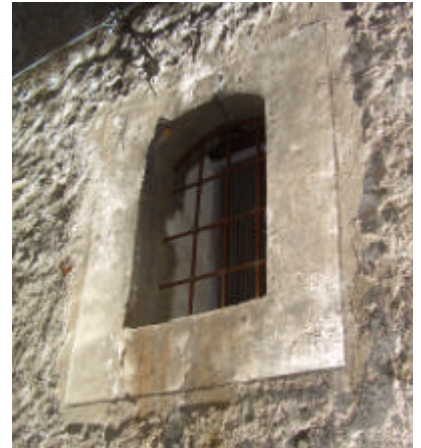
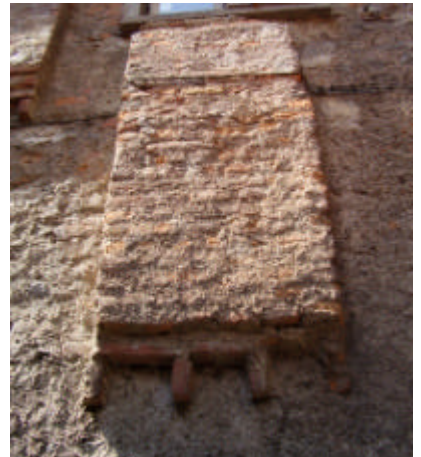
Foto 4-5-6.
Inserimento
ambientale
vicolo Reina
e dettagli

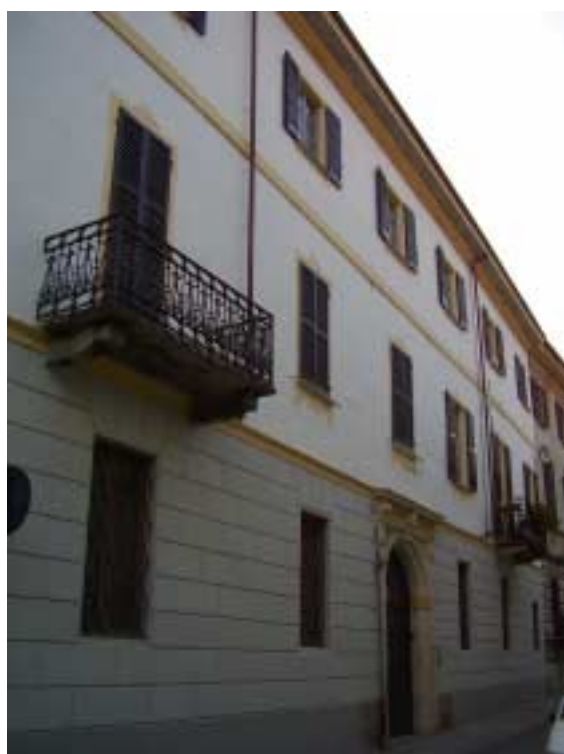
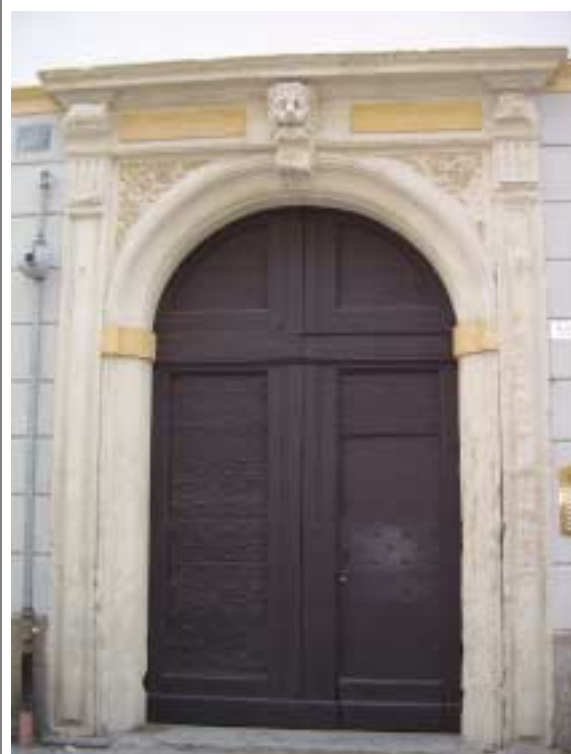
<u>Denominazione/indirizzo:</u>	CASA PONTI Via San Carlo 55
<u>Epoca:</u>	XVII sec.
<u>Elementi di rilievo Architettonico:</u>	L'edificio a pianta quadrangolare, si sviluppa su 3 livelli fuori terra. I prospetti sono lineari, scanditi da basamento pseudobugnato, cornici marcapiano, fascia modanata nel sottogronda e aperture regolari con semplici cornici. Notevole il portale archivoltato in pietra d'Angera con chiave in forma di testa leonina e architrave superiore poggiante su mensole ricurve e triglifi.
<u>Stato di conservazione:</u>	BUONO L'edificio si presenta in buono stato di conservazione. Fa eccezione il portale lapideo che, a causa della particolare natura della pietra calcarea aronese, è soggetta formazione di crosta nera al di sotto della quale la pietra si polverizza assumendo composizione gessosa. Qui è recente l'intervento di pulitura che ha asportato lo strato decoro, pertanto la pietra appare pulita ma fortemente erosa.

Foto 1/2.
Casa
Ponti e
portale di
accesso

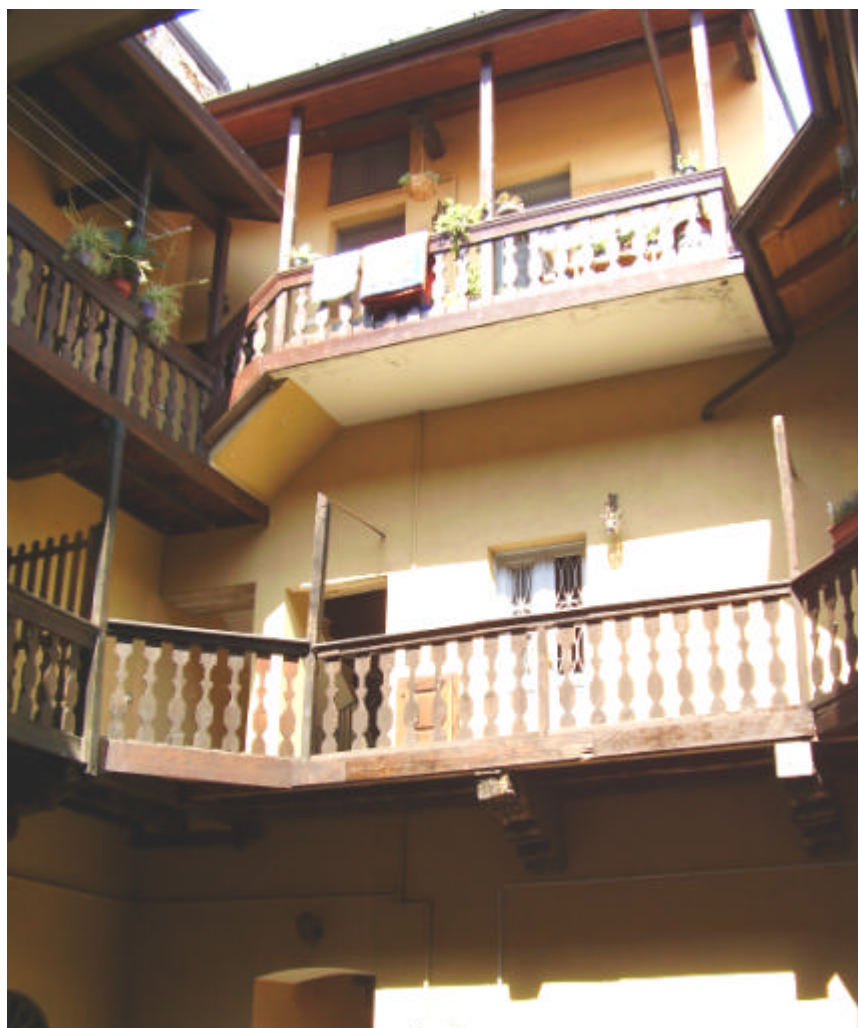
Foto 7.
Prospetti
interni

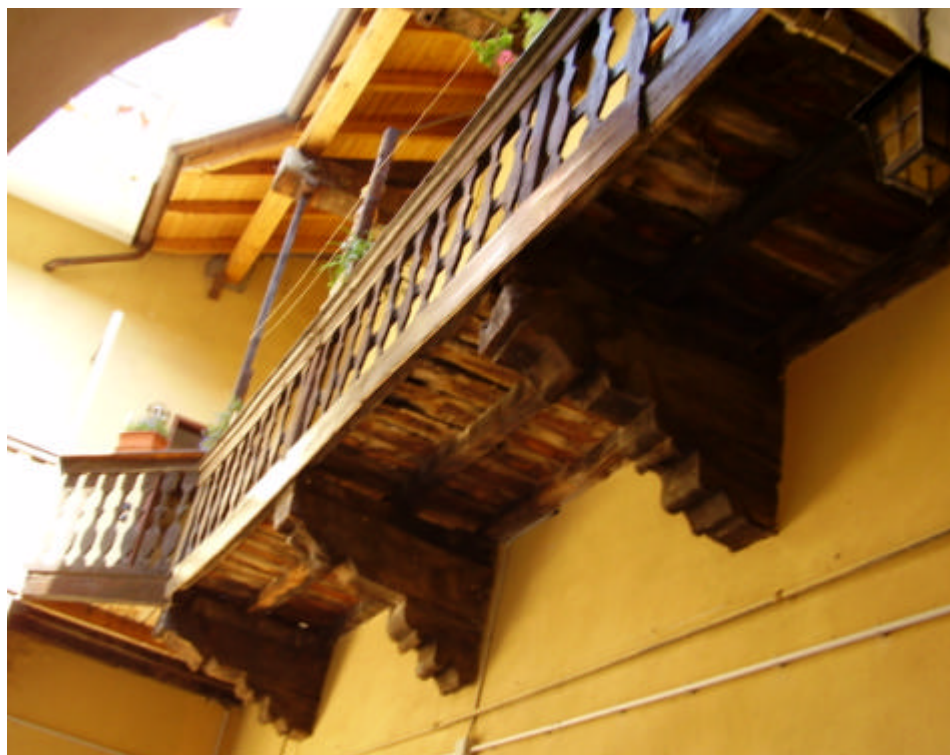
Foto 8.
Dettaglio
delle logge
lignee

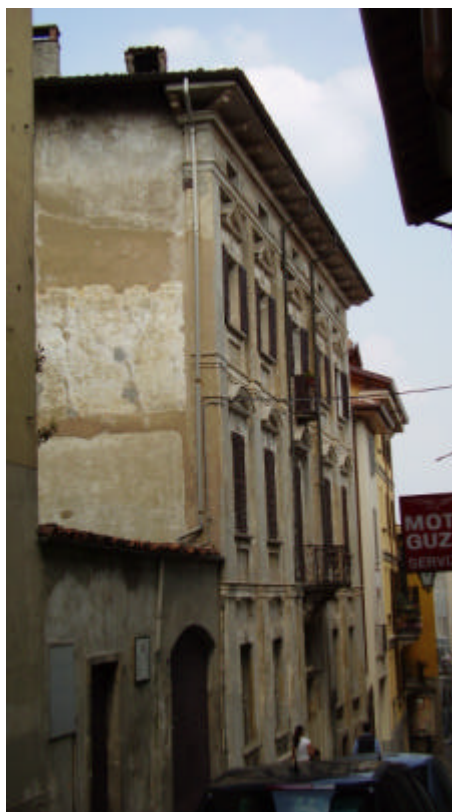
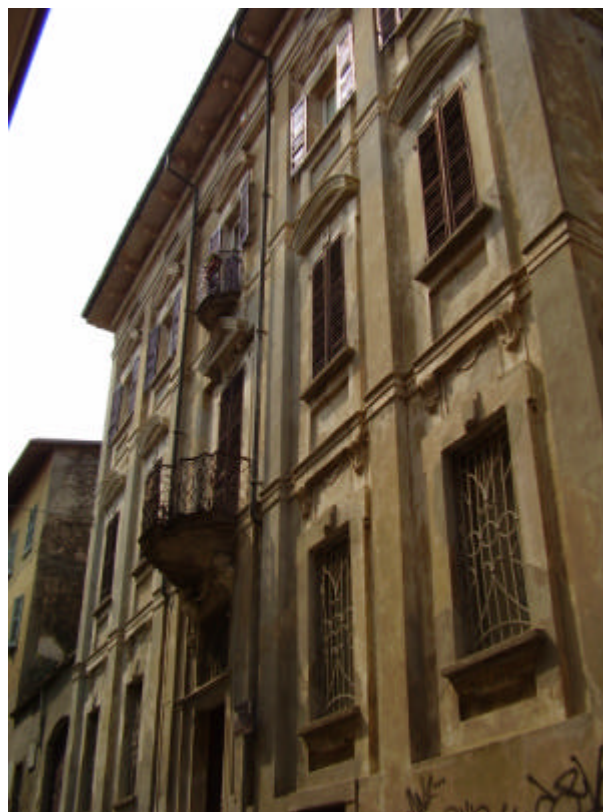
<u>Denominazione/indirizzo:</u>	PALAZZO USELLINI Via Pertossi 18
<u>Epoca:</u>	XVIII sec. Monumento nazionale edificato dalla Confraternita dei Fabbri Operai di Arona su progetto di un ignoto architetto olandese. Residenza della famiglia del pittore Filippo Usellini (1903-1971).
<u>Elementi di rilievo Architettonico:</u>	L'edificio, con pianta a L, si sviluppa su 3 livelli fuori terra, più attico finestrato. All'interno un meraviglioso portico a U. I prospetti sono scanditi da lesene e fasce marcapiano e da ordini crescenti di cornici che inquadrano aperture regolari: a piano terra semplici piattabande con conci sporgenti in chiave, al primo piano timpani curvi e al secondo piano timpani triangolari. Notevoli il portale e i balconi con ringhiere in ferro battuto.
<u>Stato di conservazione:</u>	MEDIO L'edificio si presenta in medio stato di conservazione, interessato da fenomeni legati all'esposizione agli agenti atmosferici ed alla mancanza di manutenzione quali: erosione degli strati di tinta e dello strato superficiale dell'intonaco, deposito piuttosto coerente, degrado antropico conseguente ad atti vandalici.

Foto 1/2.
Inquadramento
ambientale

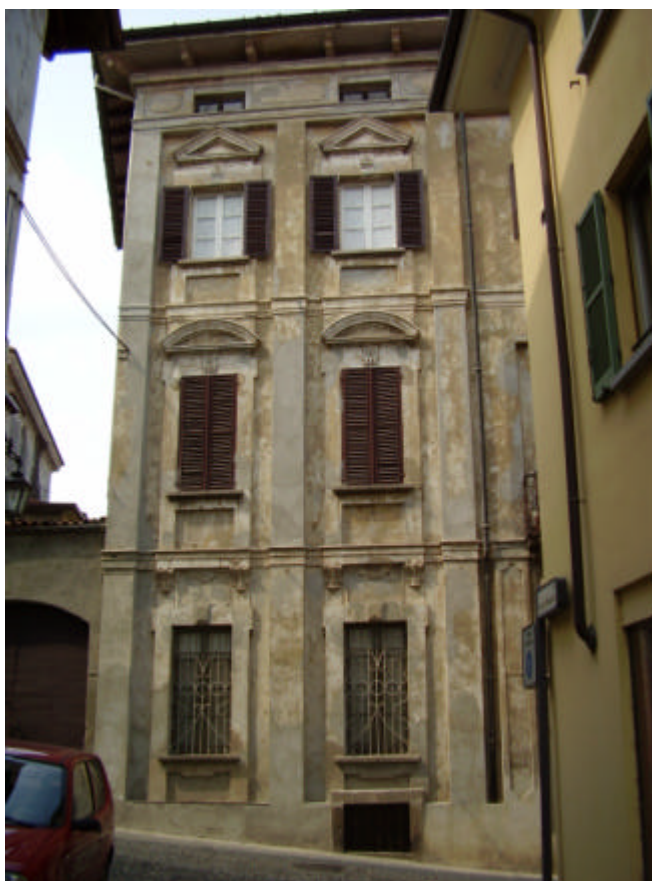
Foto 3.
Vista da Via
del Forno

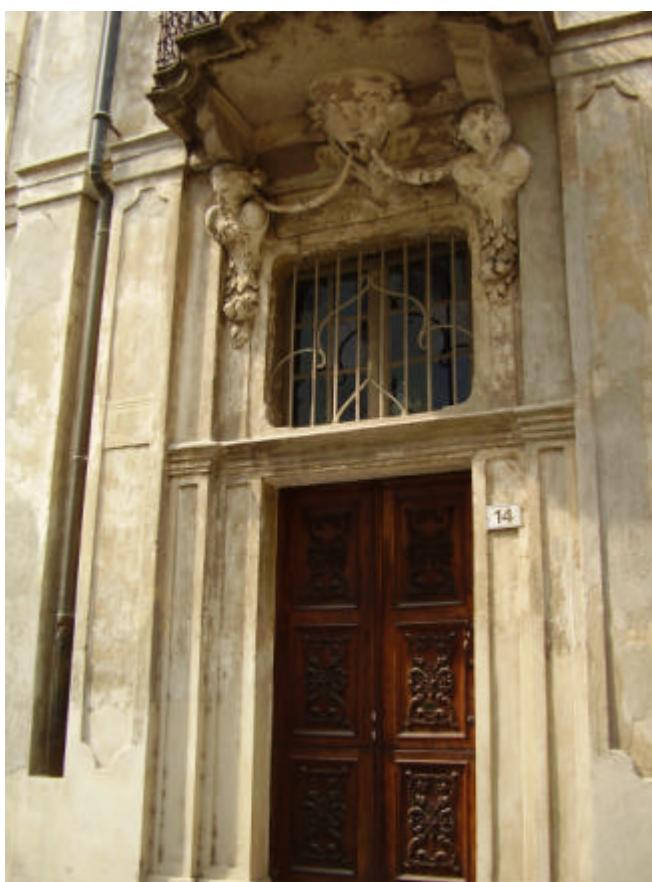
Foto 4.
Dettaglio del
portale di
ingresso

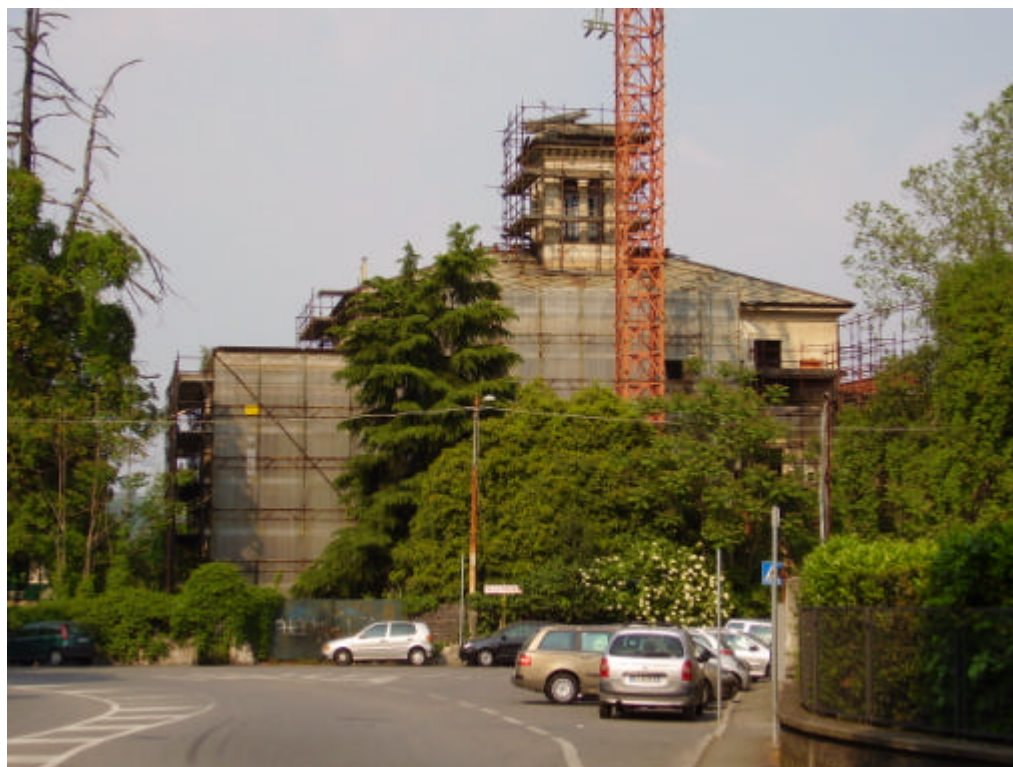
<u>Denominazione/indirizzo:</u>	VILLA CANTONI Via San Carlo 58
<u>Epoca:</u>	Neorinascimentale XIX sec. Progetto di U. Cantoni - Nell'interno affreschi di G.Casa.
<u>Elementi di rilievo Architettonico:</u>	L'edificio, con pianta a U, si sviluppa su 3 livelli fuori terra, sormontati da torretta belvedere. Dal lago si scorgono una splendida scalinata che conduce alla darsena, formata da due torrette e il giardino con grotte artificiali. La copertura ha struttura a padiglioni e manto in lastre grigie, apparentemente di fibrocemento amianto.
<u>Stato di conservazione:</u>	PESSIMO Da anni si presenta allo stato di cantiere ma i lavori di restauro non sono mai iniziati e le strutture dei ponteggi sono ossidate e pericolanti.

Foto 1.
Inquadramento ambientale

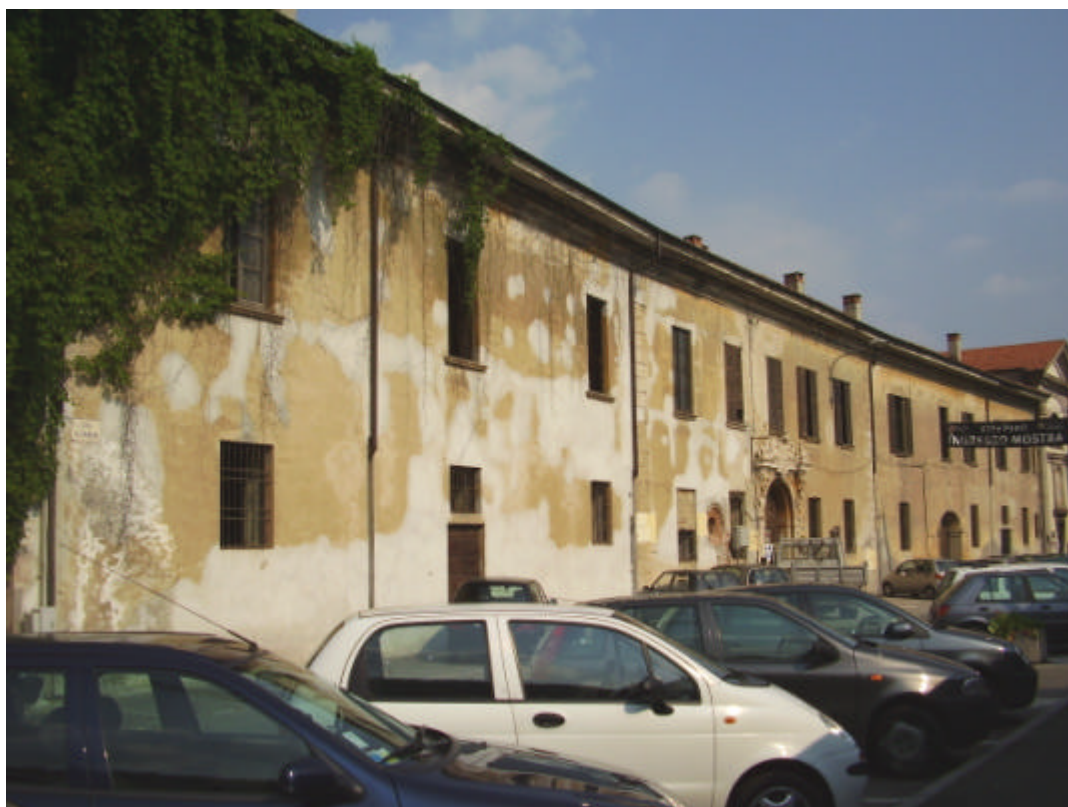
<u>Denominazione/indirizzo:</u>	PALAZZO BORROMEIO Via San Carlo 52
<u>Epoca:</u>	Un portale fregiato con lo stemma gentilizio della famiglia conduce al Palazzo il cui nucleo originario fu fondato nel 1446.
<u>Elementi di rilievo Architettonico:</u>	L'edificio a pianta complessa, derivante dalla sommatoria di più corpi di fabbrica, si sviluppa su 2 livelli fuori terra. I prospetti sono lineari, scanditi aperture regolari prive di cornici. Notevole il portale archivoltato in pietra d'Angera e stucco con fregi fitomorfici e stemma gentilizio della famiglia Borromeo.
<u>Stato di conservazione:</u>	MEDIOCRE L'edificio si presenta in mediocre stato di conservazione, interessato da: erosione e dilavamento degli strati di tinta e dello strato superficiale dell'intonaco, vegetazione infestante, macchie legate al percolamento delle acque meteoriche e localizzati rigonfiamenti e distacchi dell'intonaco a seguito di infiltrazioni. Il portale è soggetto a polverizzazione e il dilavamento ne erode l'apparato scultoreo. Attualmente è in corso un cantiere di risanamento conservativo e recupero sottotetto.

Foto 1.
Inserimento
ambientale

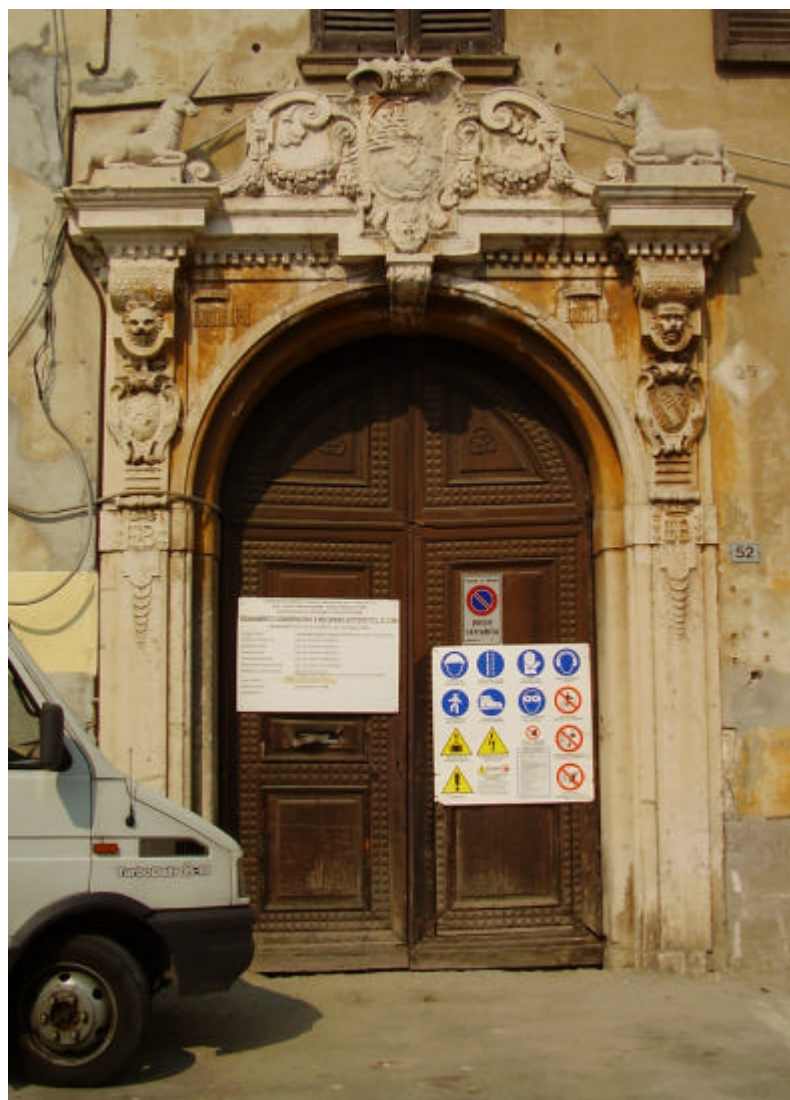
Foto 2.
Portale di
ingresso con
fregio e
stemma
gentilizio

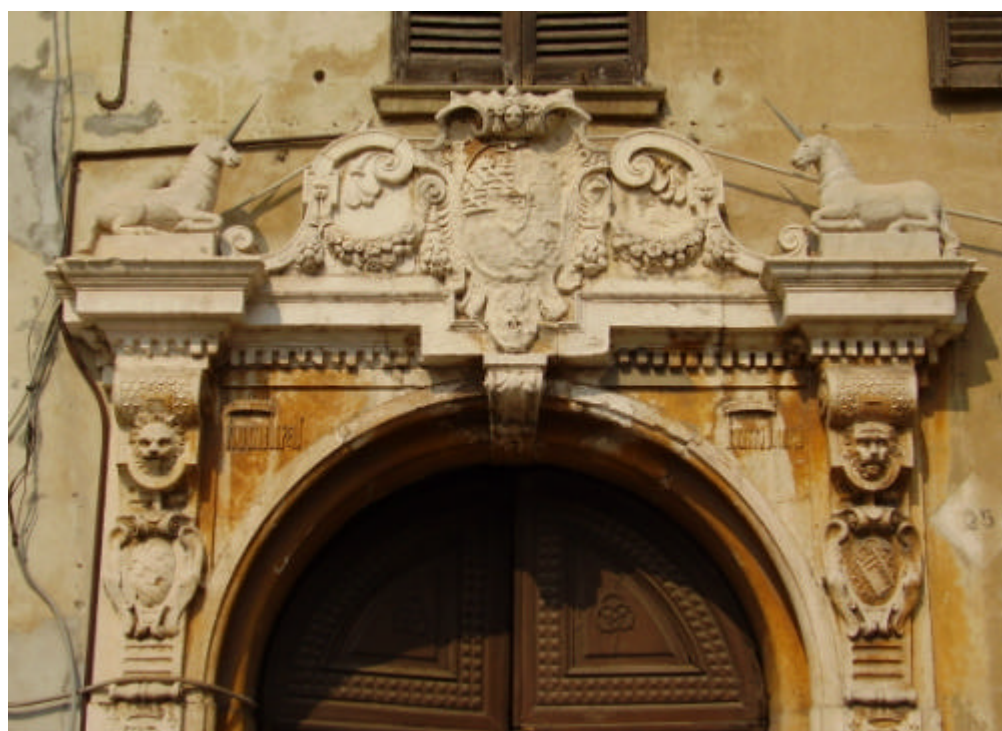
Foto 3.
Dettaglio del
fregio e dello
stemma
gentilizio

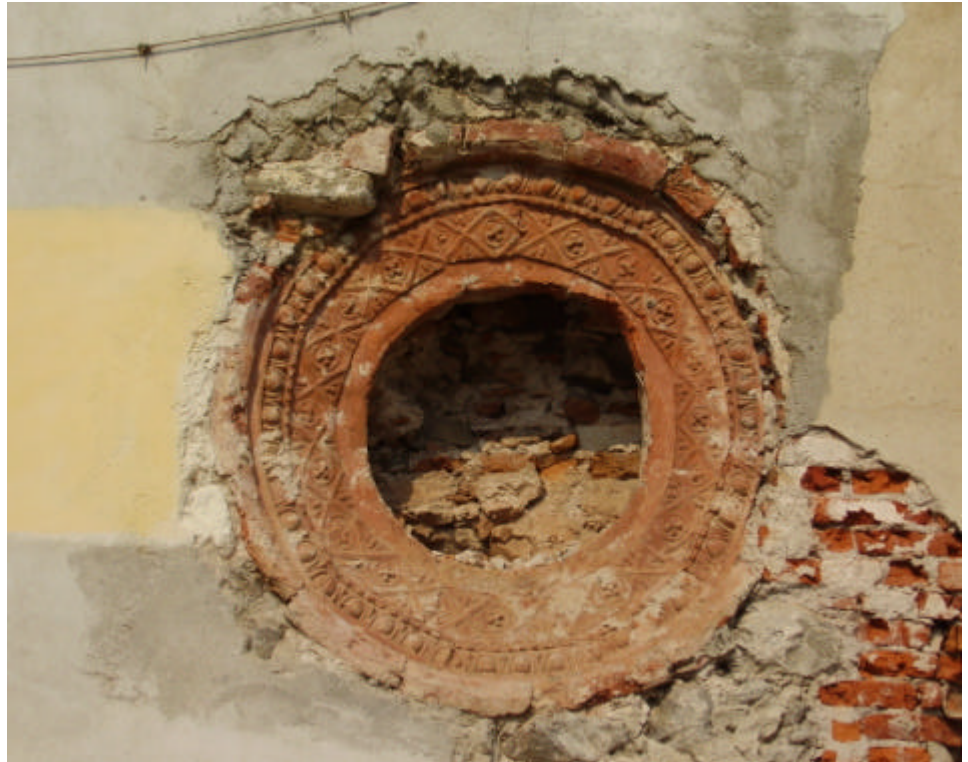
Foto 4.
Dettaglio di
tondo in cotto
inserito nella
muratura

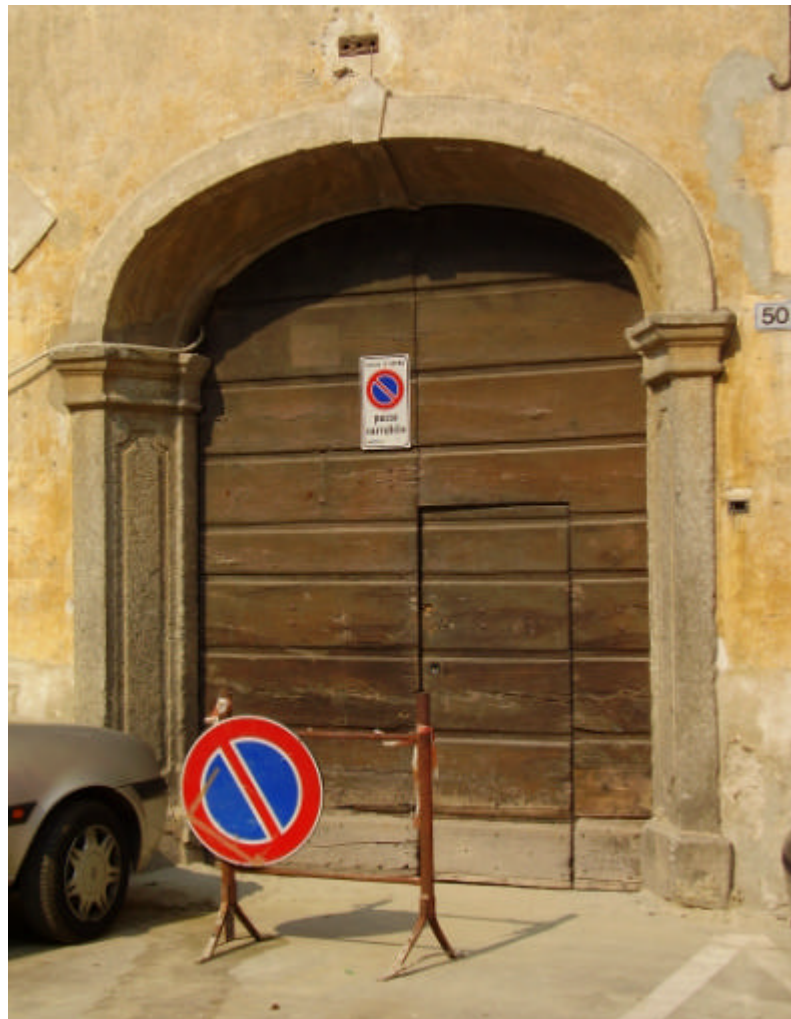
Foto 5.
Portale
archivoltato
in granito

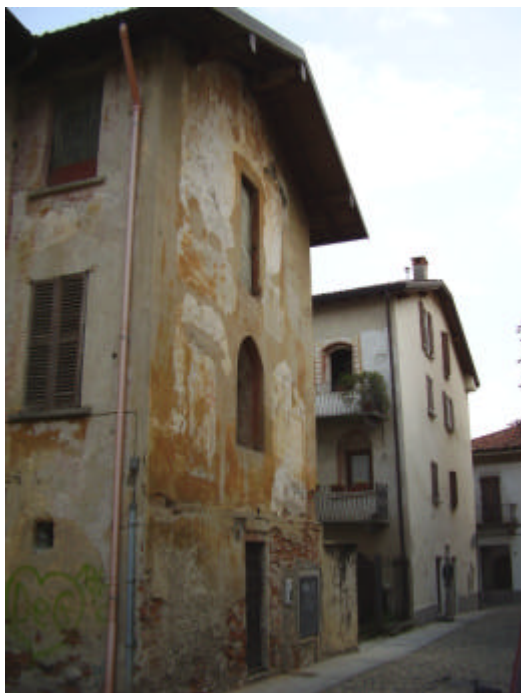
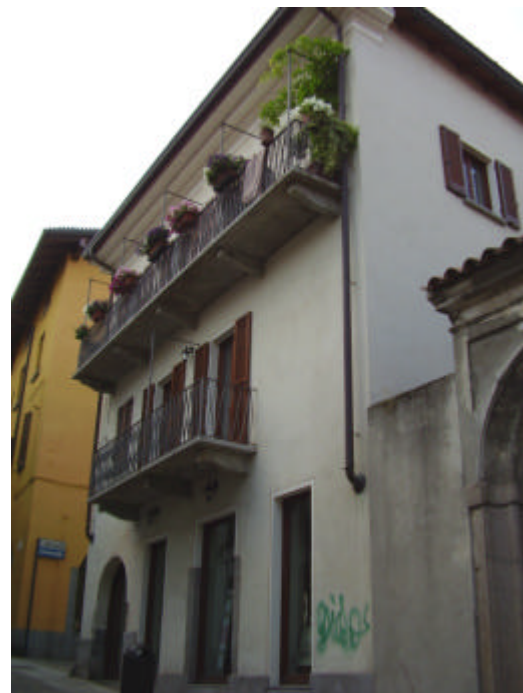
Foto 1/2.

<u>Denominazione/indirizzo:</u>	EDIFICIO PRIVATO CON FREGI MEDIEVALI Via del Forno 8/10 angolo via Bottelli
<u>Epoca:</u>	Edificio del sec. XIX con porticato sostenuto da 3 pilastrelli ottagonali e capitelli in pietra di Arona e Aurea, trattasi di elementi di recupero databili intorno all' XI sec.
<u>Elementi di rilievo Architettonico:</u>	L'edificio, con pianta a U, si sviluppa su 3 livelli fuori terra. I prospetti sono lineari, scanditi da portici su piastrini e aperture archivoltate ribassate piuttosto regolari, inquadrante entro sguinci impreziositi da fregi a <i>trompe l'oeil</i> . La copertura ha struttura a due falde spezzate, che ricorda lo stile chalet svizzero.
<u>Stato di conservazione:</u>	BUONO/PESSIMO In buono stato di conservazione il corpo di fabbrica attualmente in uso, mentre è soggetto ad intervento di recupero l'altro blocco fortemente degradato.

Inquadramento ambientale –
Via del Forno e
via Bottelli

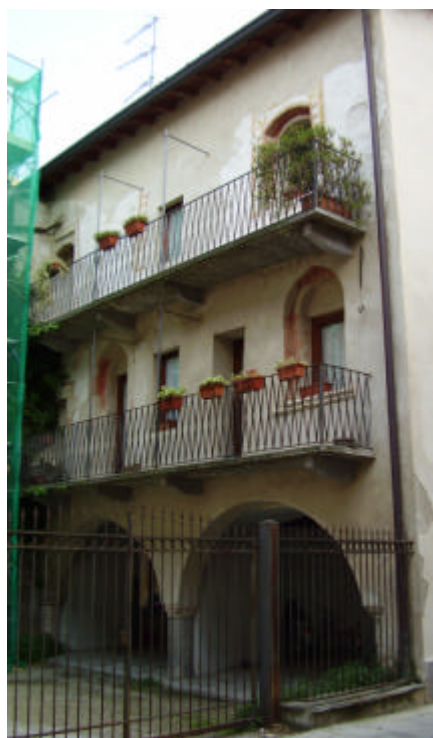
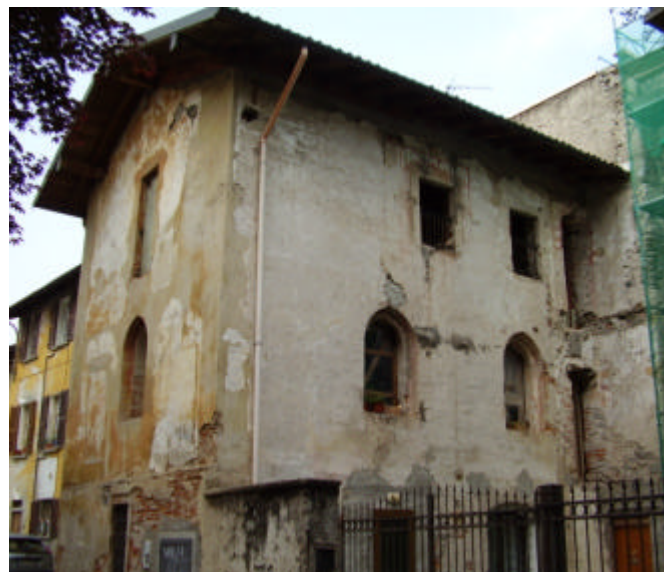
Foto 3/4.
Prospetti verso
il cortile
interno

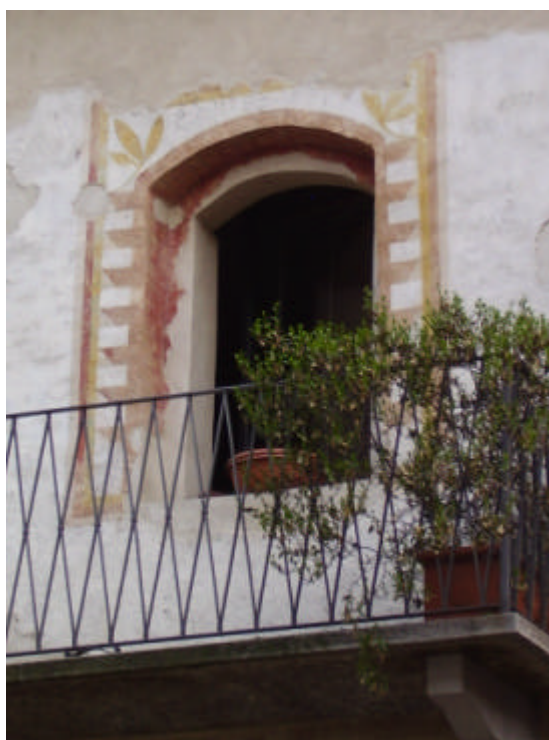
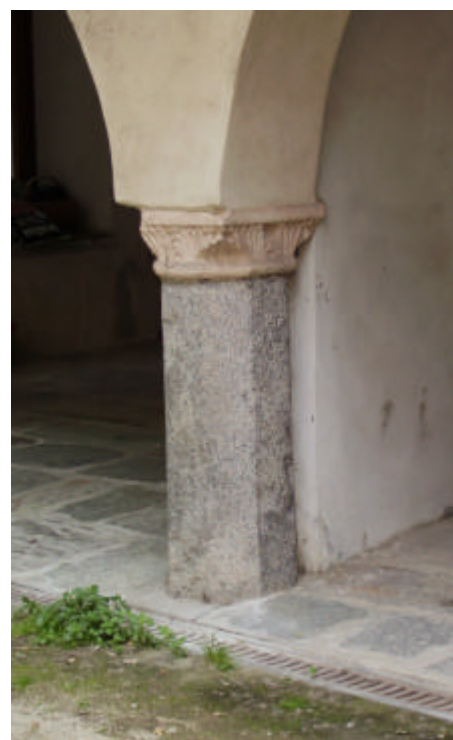
Foto 5/6.
Dettagli dei
fregi e delle
colonnine
medievali
