ARONA

VARIANTE GENERALE

**Elementi di valore storico
architettonico - Schede
edifici residenziali**

Q3a1

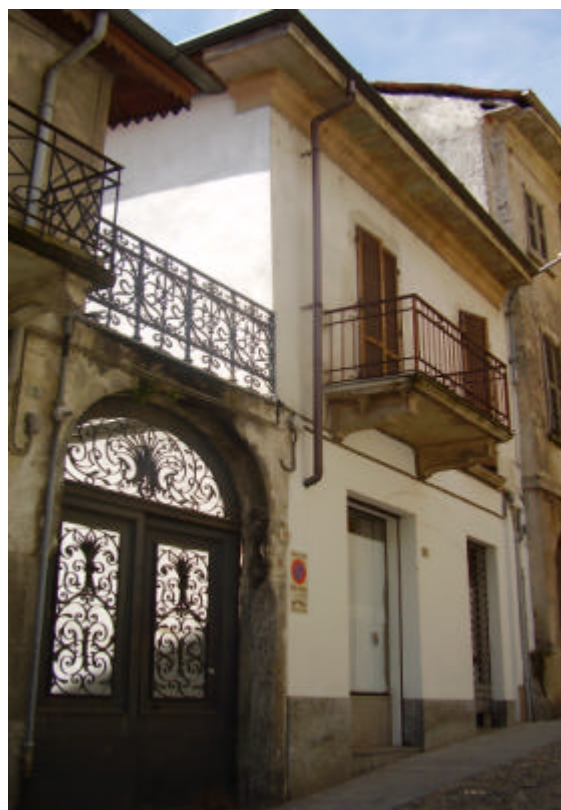
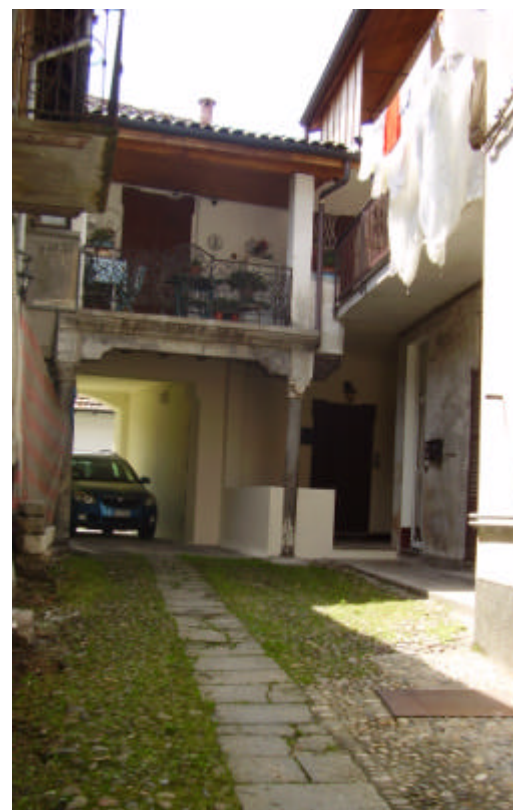
<u>Denominazione/indirizzo:</u>	EDIFICIO PRIVATO via Bottelli 29
<u>Epoca:</u>	XVII – XIX sec.
<u>Elementi di rilievo Architettonico:</u>	L'edificio, a pianta rettangolare, si sviluppa su 2/3 livelli fuori terra. I prospetti sono lineari, scanditi da aperture regolari e fascia modanata nel sottogronda. Di particolare interesse il cancello e la balaustra in ferro battuto e, nel cortile interno, il portico settecentesco su colonnine, una con capitello in pietra d'Arona quattrocentesco, l'altra con capitello in serizzo a foglie ovate del XII sec. La copertura, ha struttura a padiglioni e manto in coppi.
<u>Stato di conservazione:</u>	MEDIOCRE L'edificio si presenta in mediocre stato di conservazione a causa della protratta mancanza di manutenzione. I principali fenomeni di degrado sono legati agli agenti atmosferici e a fenomeni di risalita capillare di umidità alla base delle murature: deposito superficiale, erosione e disgregazione dell'intonaco, infiltrazioni con conseguente rigonfiamento e distacco dello strato di tinta e dell'intonachino, fessurazioni e macchie legate al percolamento delle acque meteoriche.

Foto 1-2.
Inserimento
ambientale
– via
Bottelli e
cortile
interno

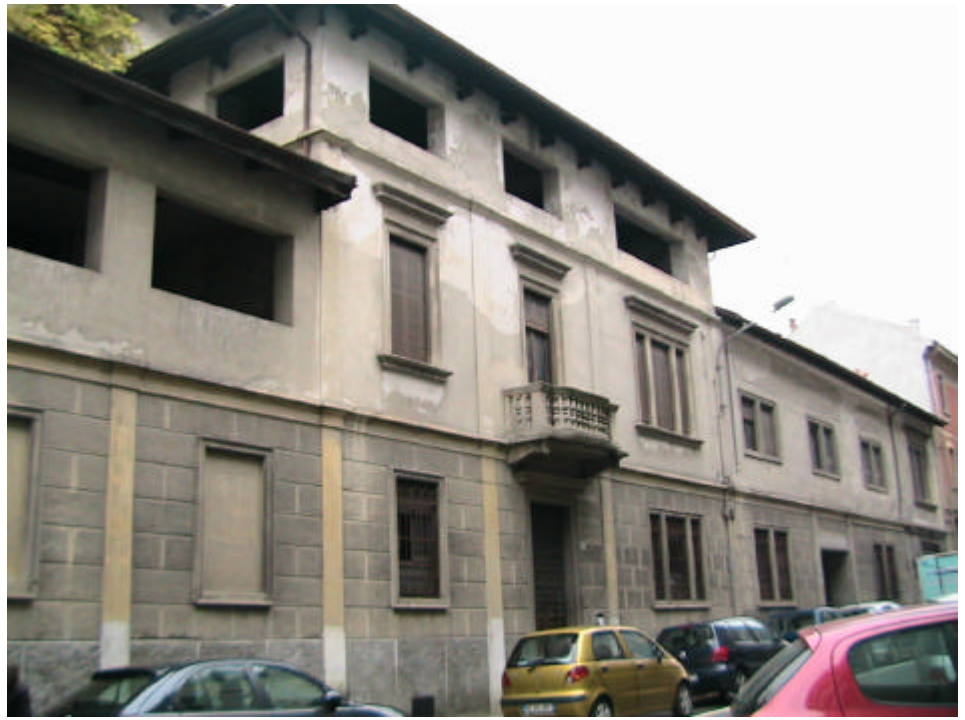
<u>Stato di conservazione:</u>	MEDIOCRE L'edificio si presenta in mediocre stato di conservazione imputabile alla scarsa manutenzione effettuata dagli attuali proprietari. Gli intonaci sono dilavati, con tracce di erosione e macchie legate al percolamento delle acque meteoriche; inoltre si riscontrano localizzati fenomeni di rigonfiamento e distacco degli strati superficiali di finitura. Gli elementi decorativi aggettanti sono soggetti a disgregazione, spinta talvolta fino alla perdita della leggibilità dei caratteri tipologici. I serramenti lignei sono rigonfiati e talvolta mancano le specchiature in vetro. Infine gli elementi metallici (ferri battuti decorativi) sono soggetti a fenomeni di ossidazione e il percolamento delle acque, che porta in soluzione i sali ferrosi, dà origine a macchie lungo la superficie degli intonaci.

Foto 2.
Prospetto laterale
verso via Roma

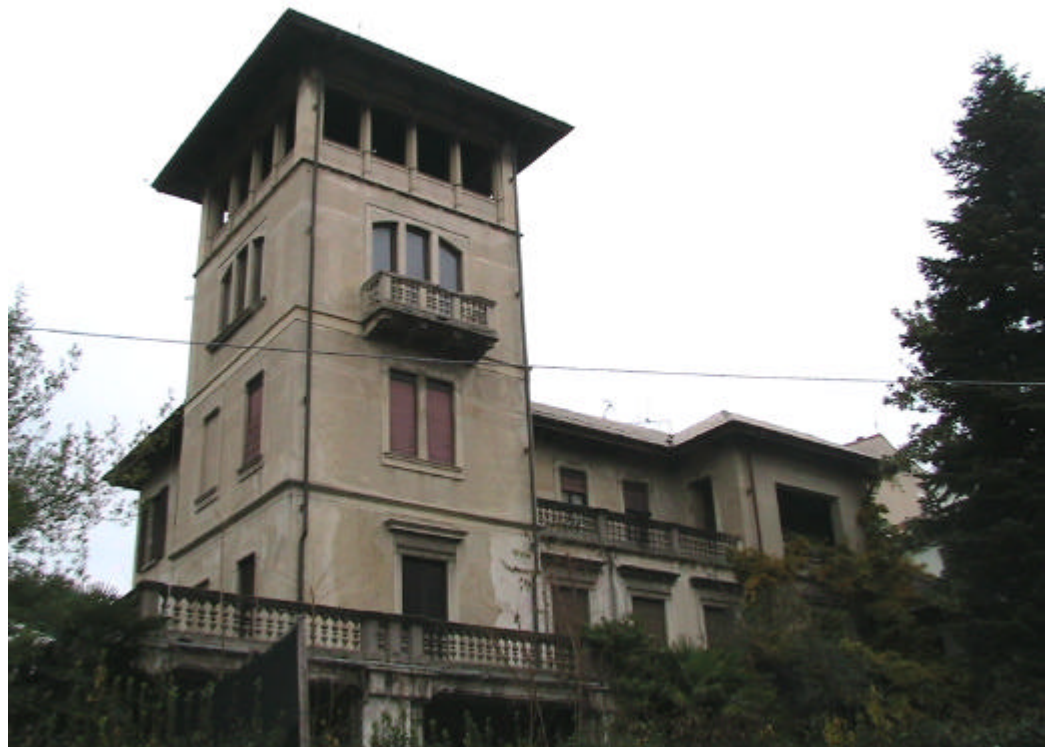
Foto 3.
Dettaglio della
torretta e dei loggiati

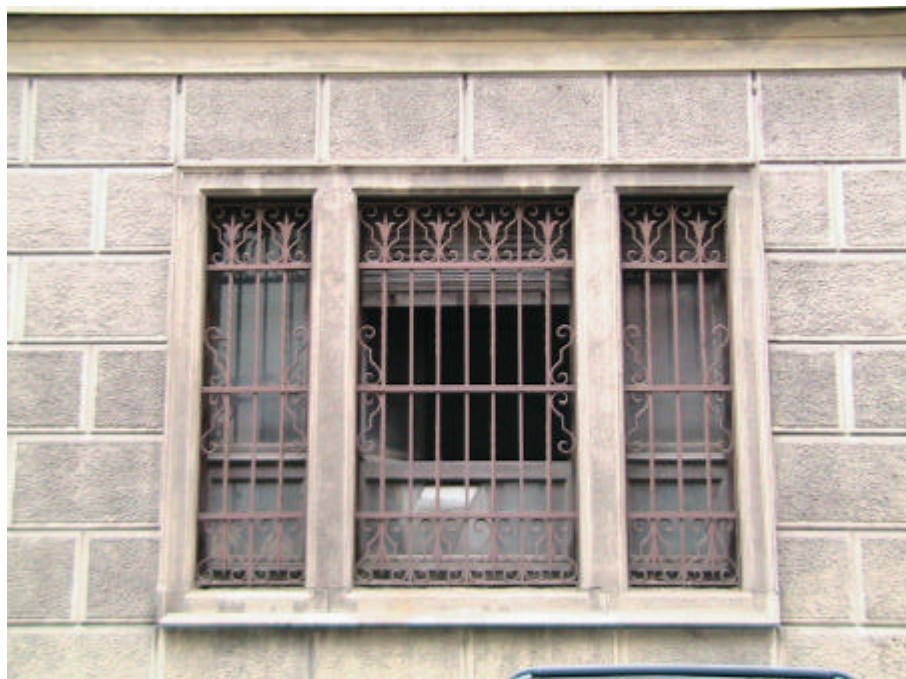
Foto 4.
Dettaglio delle
cornici delle finestre

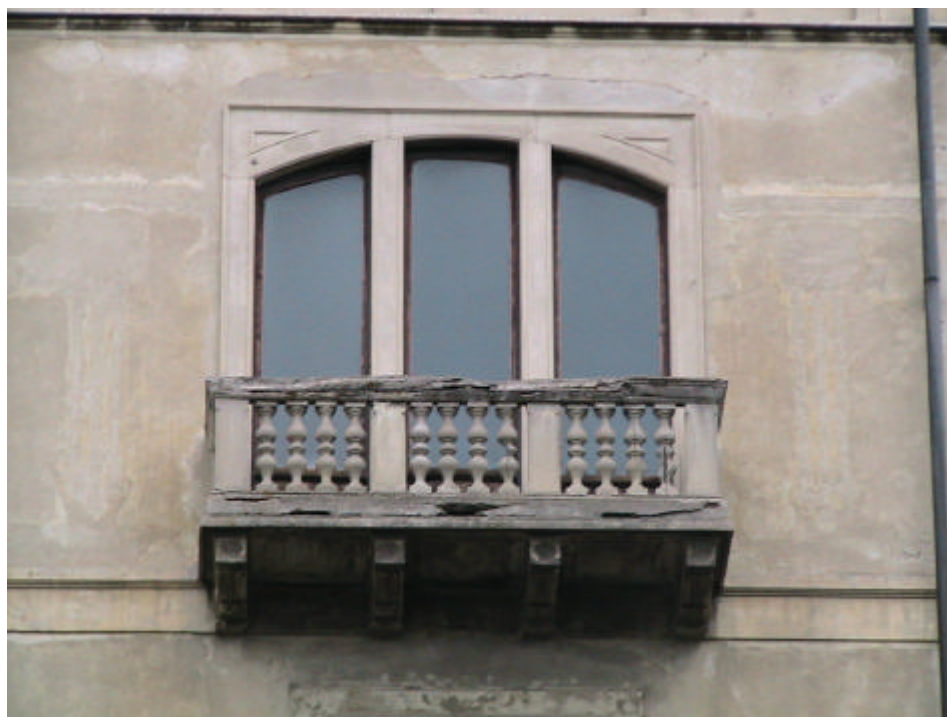
Foto 5.
Dettaglio delle
cornici delle finestre
e dei balconi

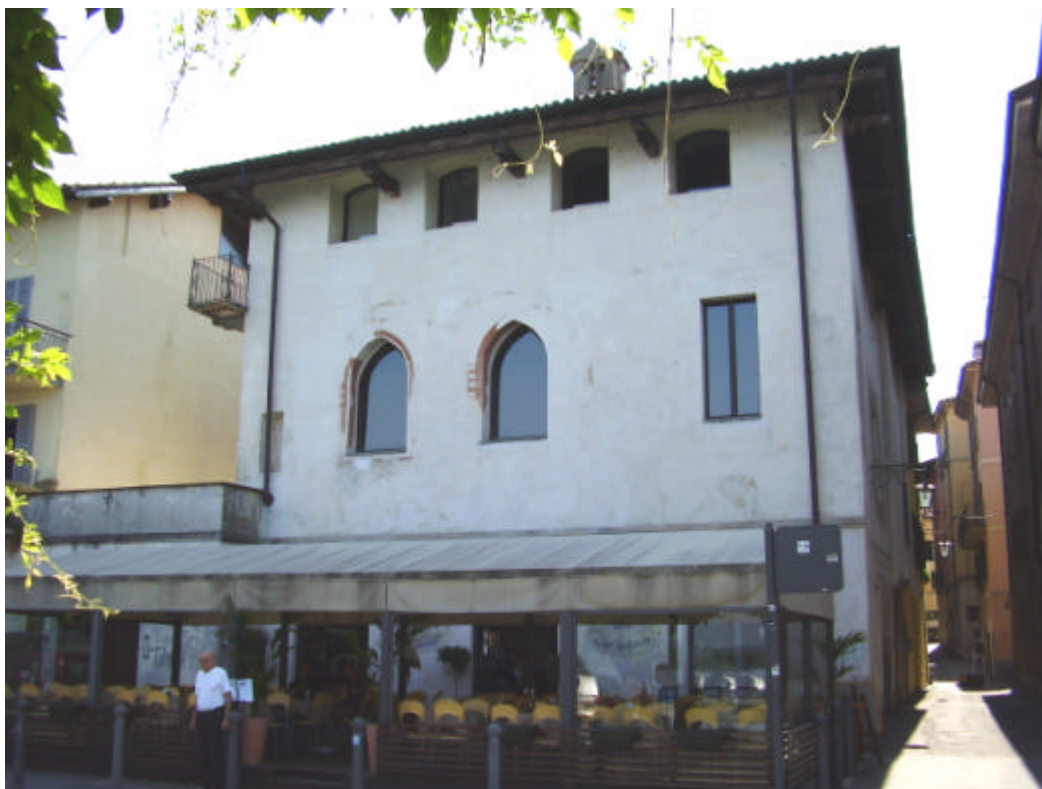
<u>Denominazione/indirizzo:</u>	EDIFICIO PRIVATO Corso Cavour, 96-102 - via Bottelli, 5 - Corso Marconi, 71-73 - vic. Steffanina, 2
<u>Epoca:</u>	XV – XIX sec.
<u>Elementi di rilievo Architettonico:</u>	L'edificio, con pianta a L, si sviluppa su 3 livelli fuori terra. I prospetti si differenziano lungo i diversi affacci: verso Corso Cavour sono lineari, scanditi da aperture regolari, cornici marcapiano e caratteri tipicamente ottocenteschi; lungo vicolo Steffanina diversi dettagli quattrocenteschi, che proseguono lungo Corso Marconi dove troviamo un prospetto estremamente lineare, con aperture ad arco acuto. La copertura ha struttura a padiglioni e manto in coppi.
<u>Stato di conservazione:</u>	BUONO L'edificio si presenta in buono stato di conservazione, interessato da deposito superficiale e localizzate esfoliazioni degli strati di tinta, lungo Corso Cavour. Gli apparati decorativi quattrocenteschi sono in ottimo stato di conservazione, anche se lungo il vicolo sono presenti macchie, imputabili ad atti vandalici e tracce di patine biologiche, legate a fenomeni di umidità di risalita capillare alla base delle murature.

Foto 1.
Inserimento
ambientale
C.so Marconi

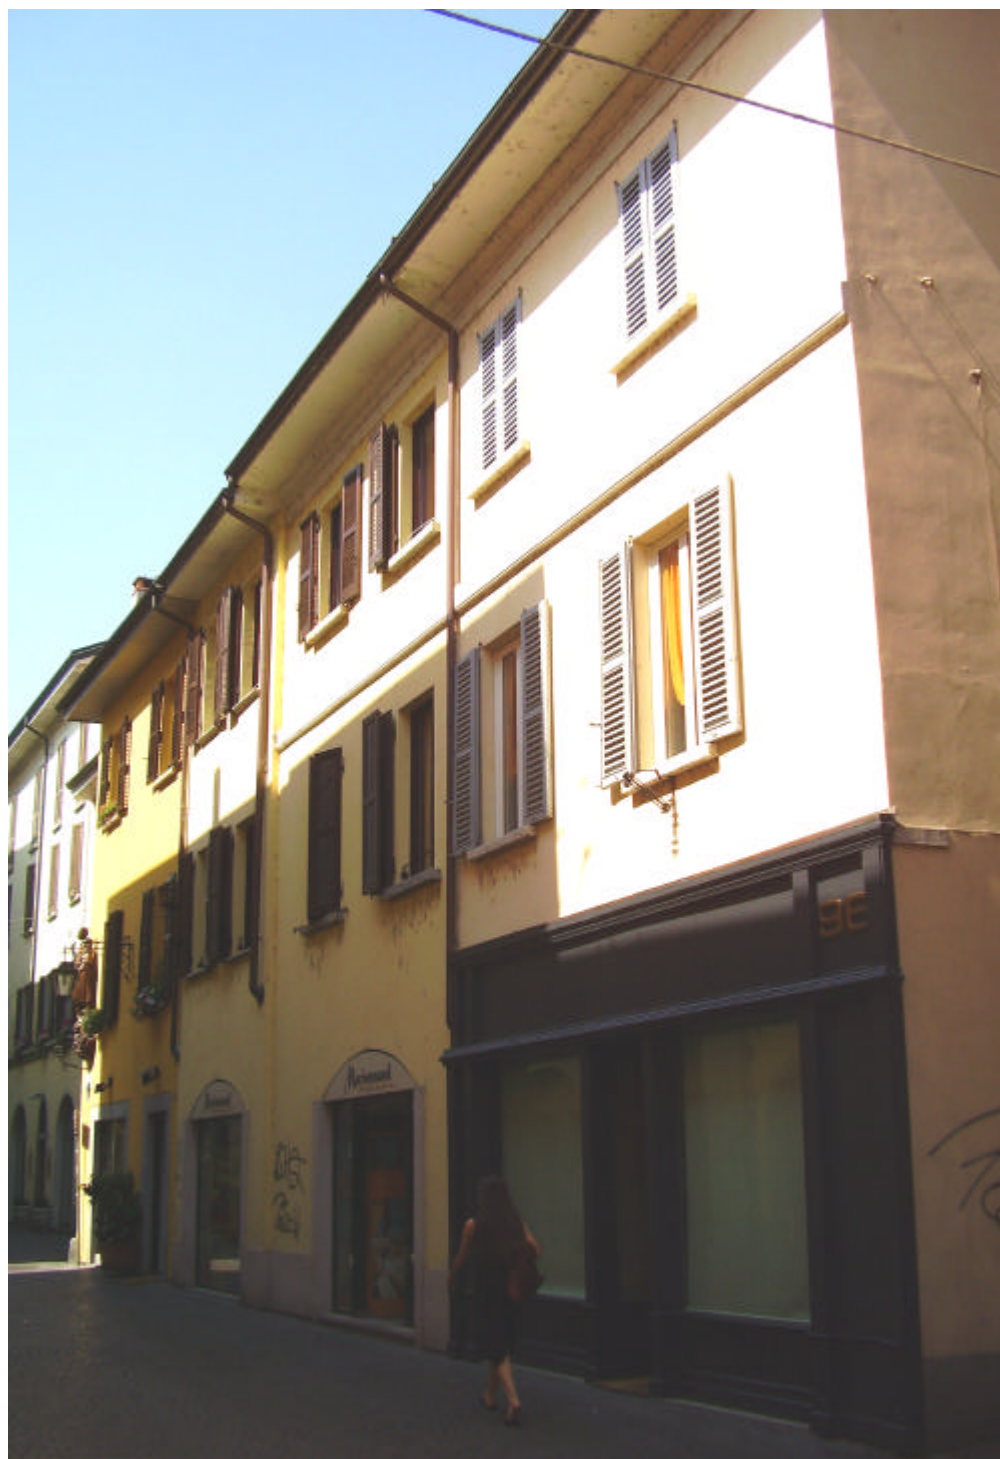
Foto 2.
Inserimento
ambientale
C.so Cavour

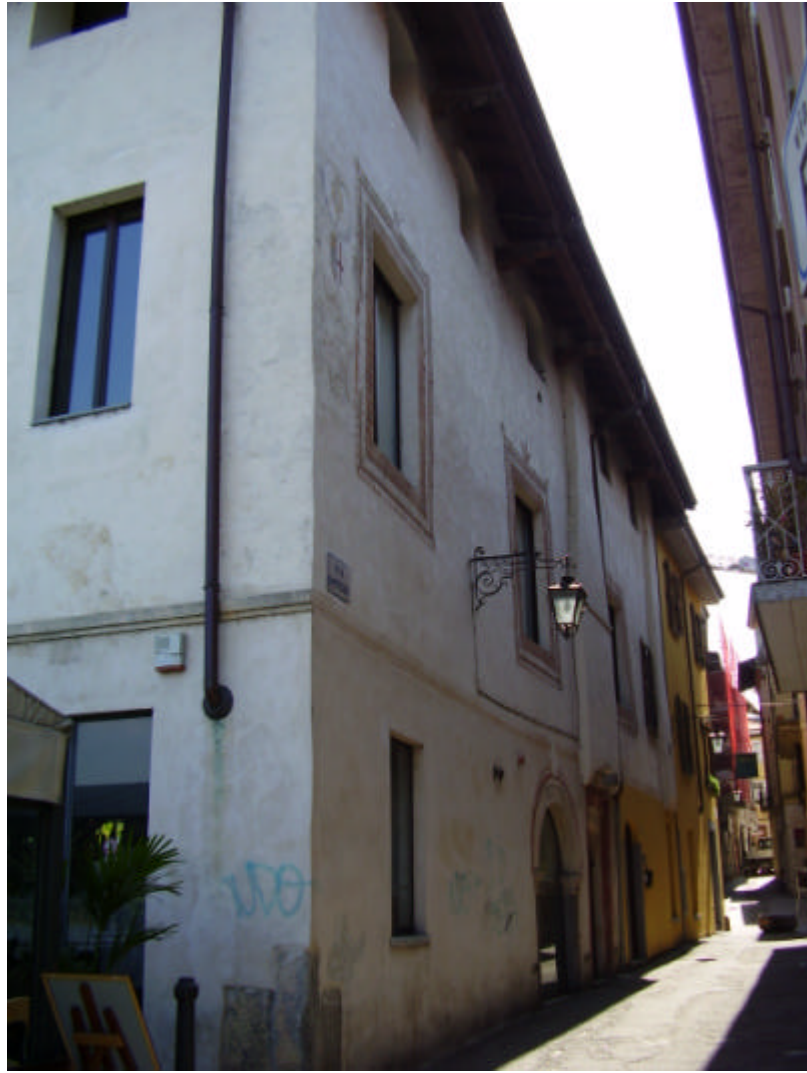
Foto 3.
Inserimento
ambientale
vicolo
Steffanina

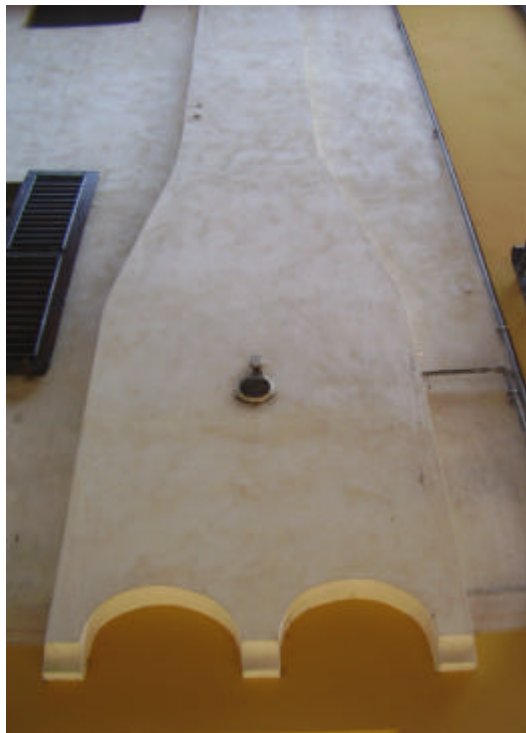
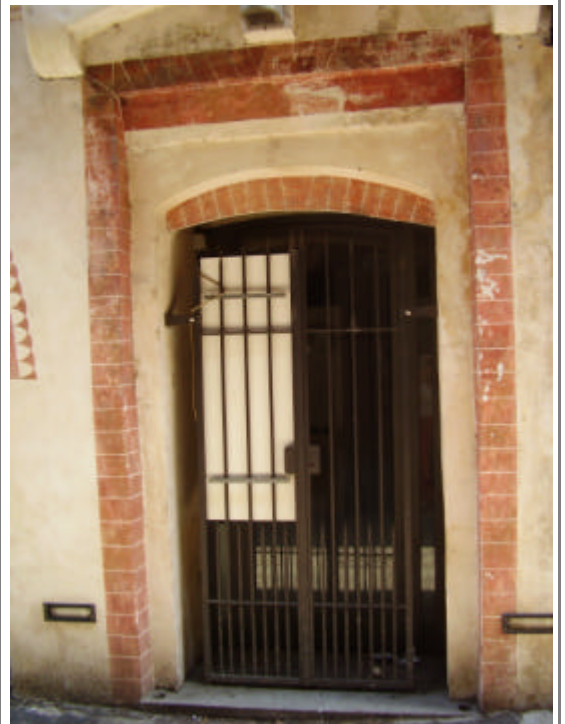
Foto 4-5.
Dettagli vic.
Steffanina

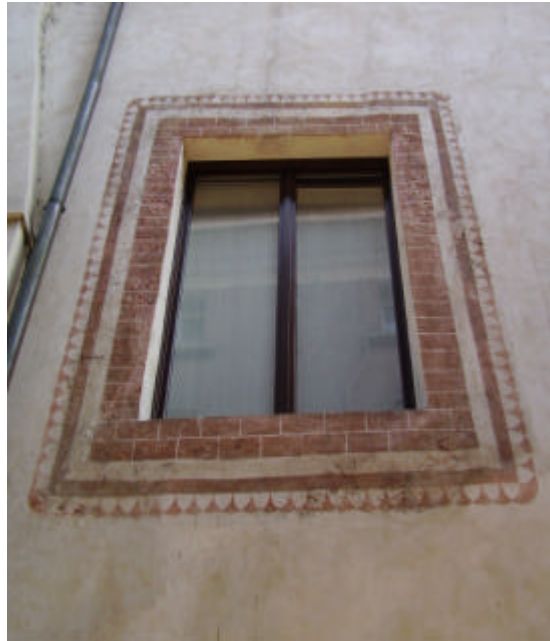
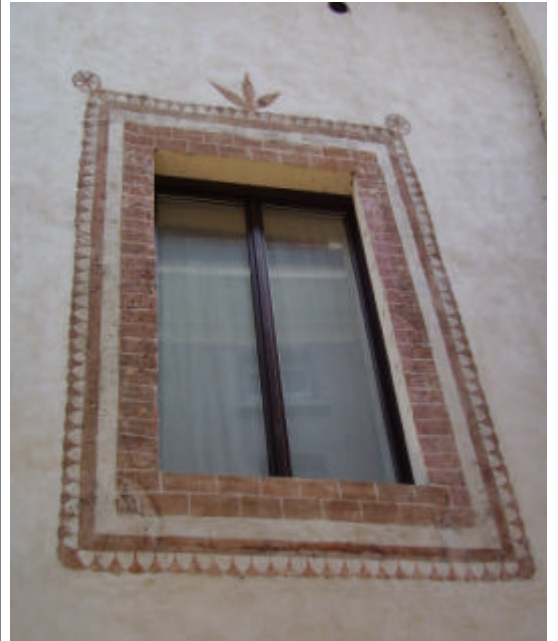
Foto 6-7.
Dettagli vic.
Steffanina

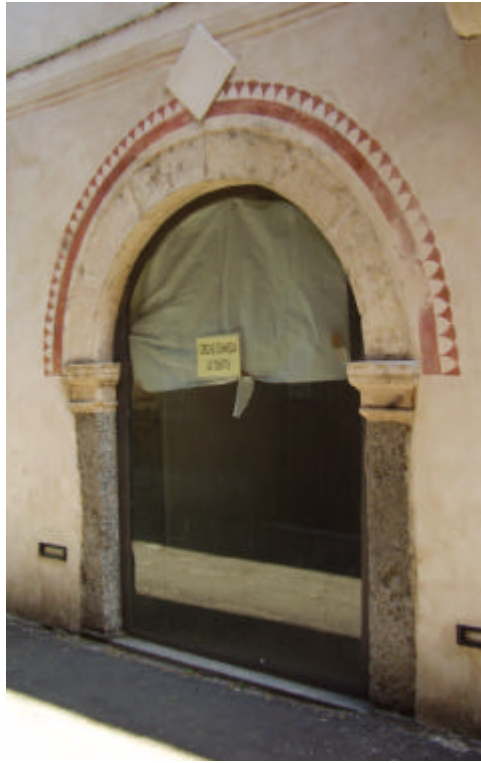
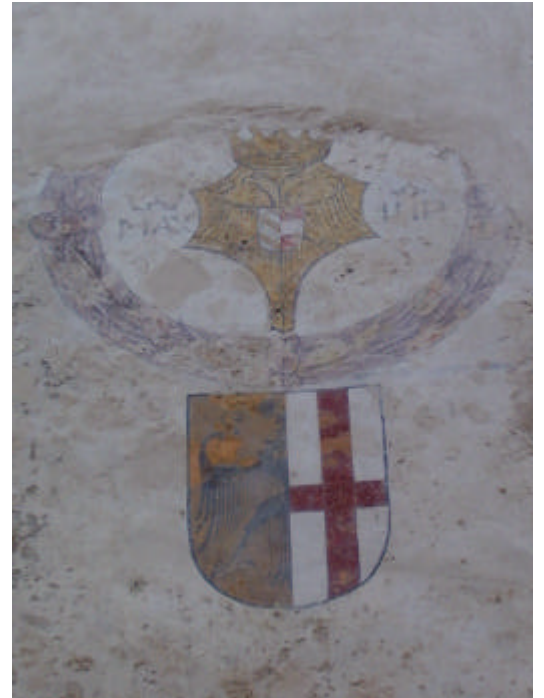
Foto 8-9.
Dettagli vic.
Steffanina

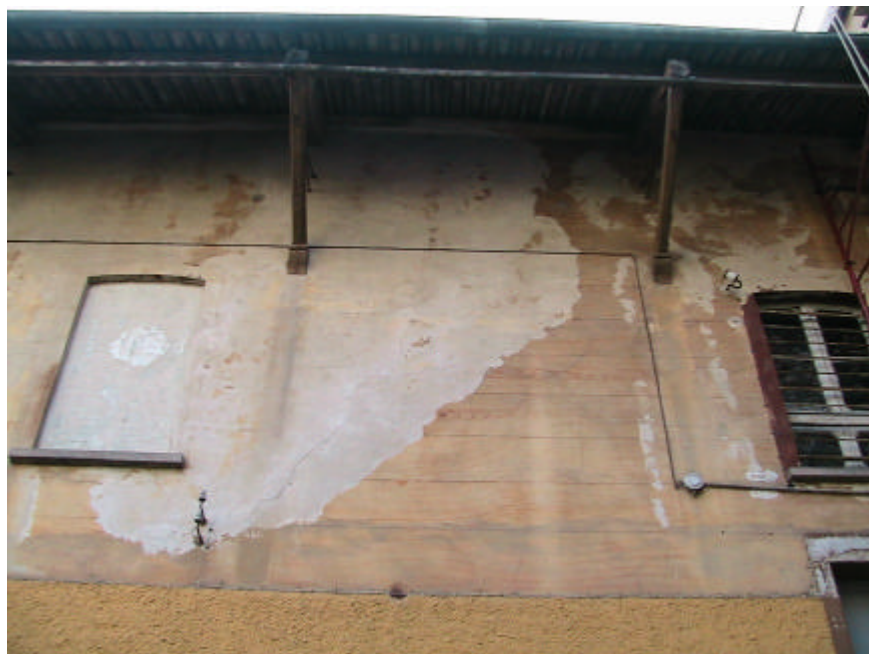
<u>Stato di conservazione:</u>	MEDIO L'edificio si presenta in medio-buono stato di conservazione per quanto riguarda l'aspetto materico, ad eccezione di fenomeni di fessurazione di lieve entità a carico dei soffitti di incannucciato intonacato del piano terra. Per quanto riguarda gli intonaci esterni la manutenzione ripetuta negli anni ha cancellato le decorazioni a imitazione di perlinatura lignea, che emergono solo in piccole tracce, fortemente erose e soggette ad esfoliazione. Si segnala che la suddivisione della proprietà ha condotto, negli ultimi anni, ad una pesante trasformazione dell'impianto planimetrico interno, che risulta oggi suddiviso in 4 appartamenti che, pur conservando gran parte dei materiali originali, ha condotto alla perdita della complessità spaziale del progetto iniziale.

Foto 2.
Prospetto laterale tracce
di decorazione a finto
legno in stile *chalet*
svizzero

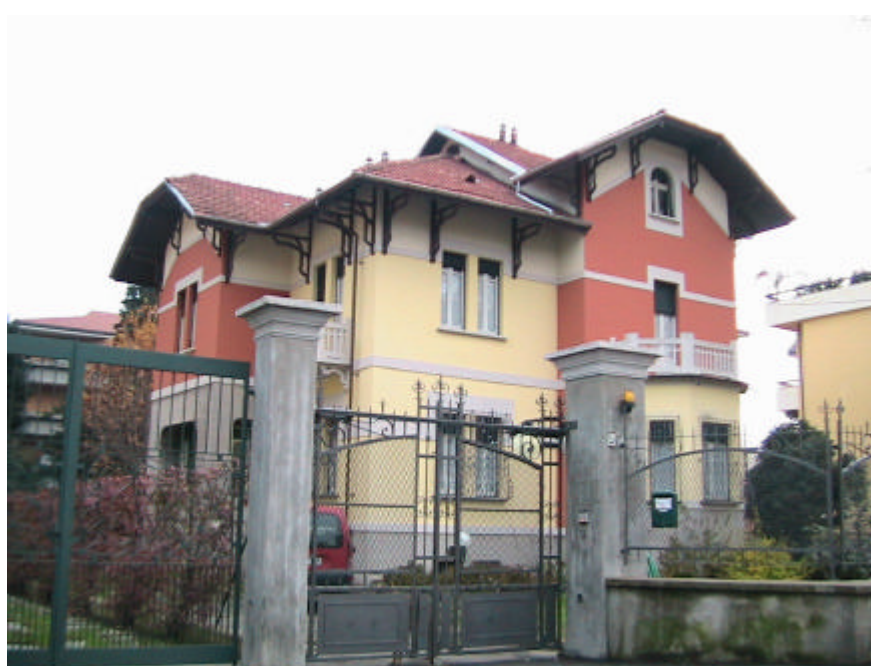
Foto 1.

Villa Carulli –
Inserimento ambientale

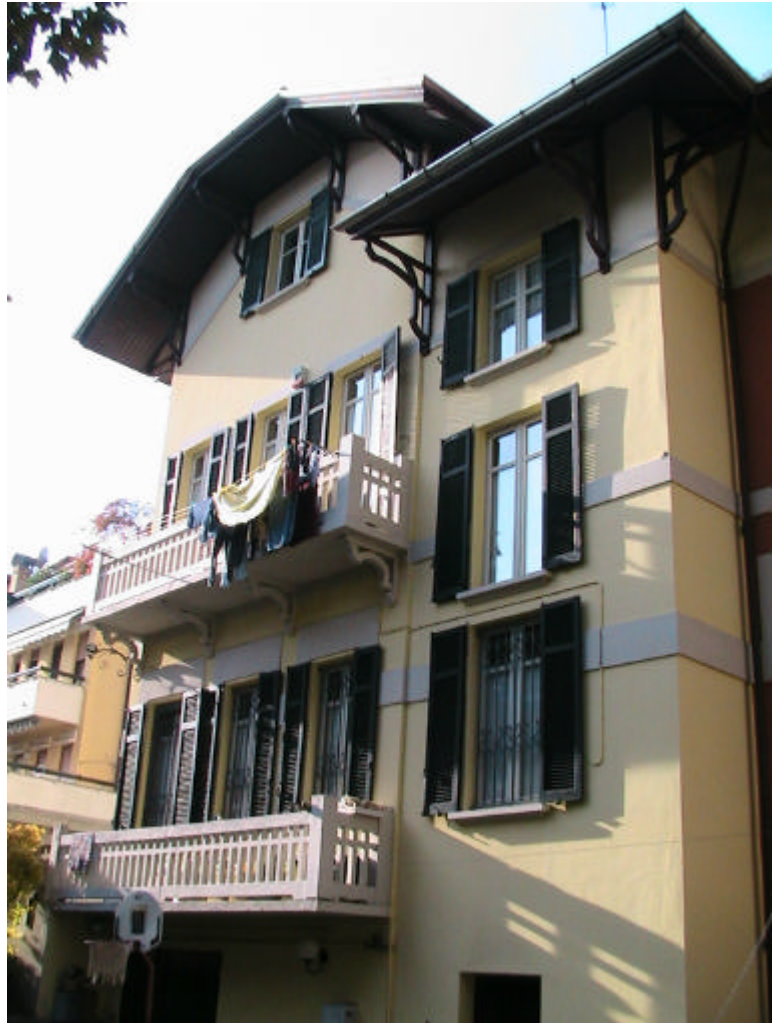
Foto 2.
Prospetto sul retro

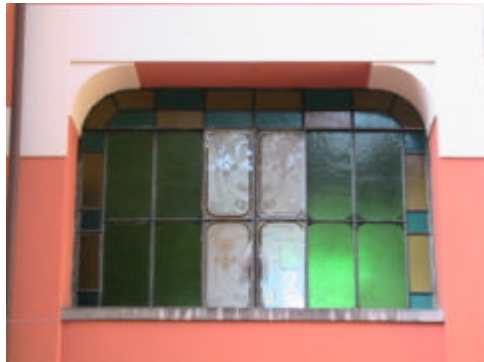
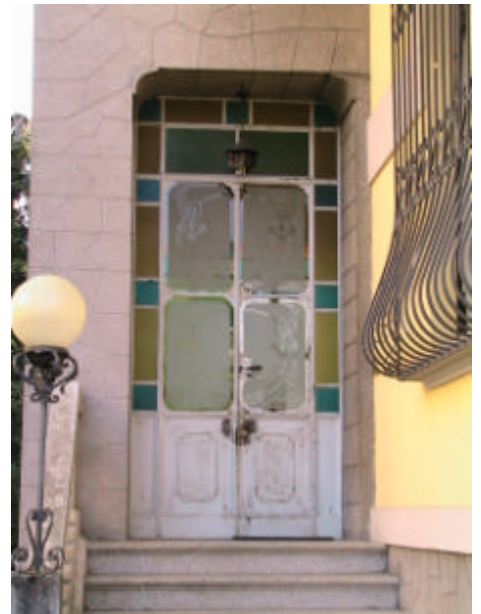
Foto 3/4.
Dettagli della vetrata
liberty della limonaia

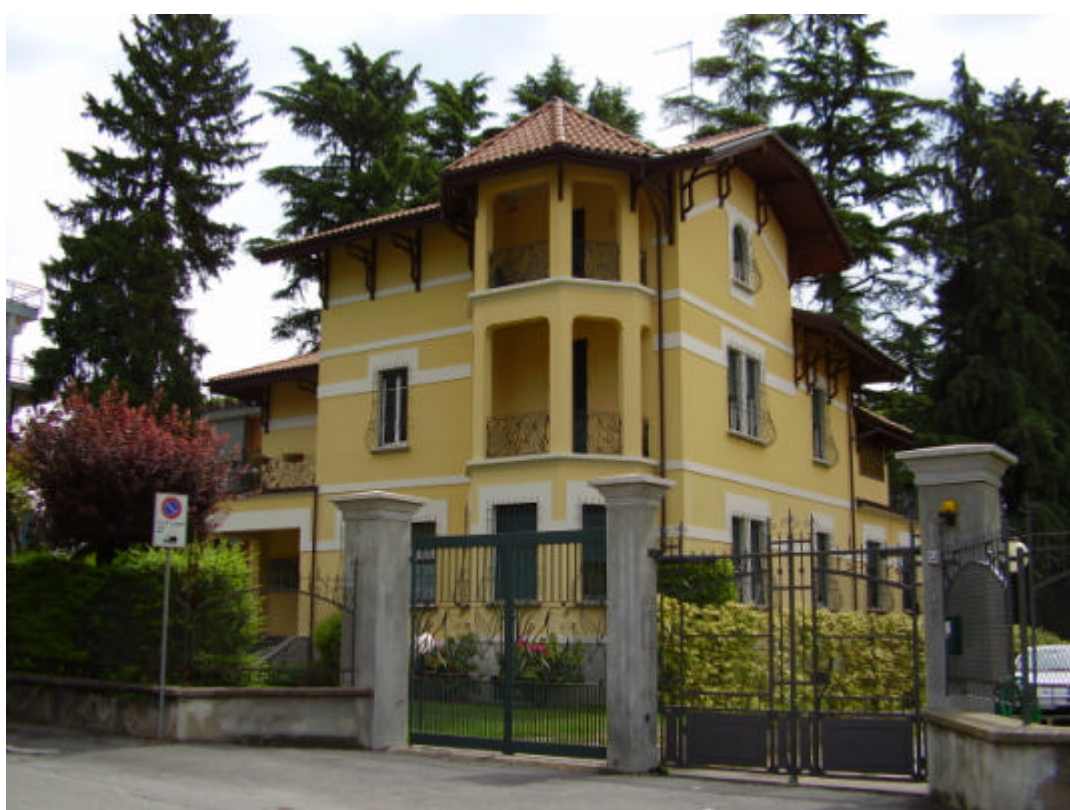
<u>Denominazione/indirizzo:</u>	VILLA EX RATTI Via XXIV Maggio 7
<u>Epoca:</u>	Inizio XX sec.
<u>Elementi di rilievo Architettonico:</u>	L'edificio, a pianta complessa, si sviluppa su tre livelli: piano rialzato, primo piano e secondo piano mansardato. I prospetti sono lineari, scanditi da zoccolo lapideo e fasce marcapiano che costituiscono cornici intorno alle finestre. La copertura, con struttura lignea a due falde a smusso, ha manto in coppi di recente sostituzione, e presenta, in corrispondenza del sottogronda passafuori modanati su saette curve.
<u>Stato di conservazione:</u>	OTTIMO L'edificio si presenta in ottimo stato di conservazione grazie alla frequente manutenzione ad opera dei proprietari. Conserva tuttora gli elementi tipologici originali, in particolare si segnalano: il <i>bowindow</i> e il sistema di copertura su appoggi lignei (saette e passafuori), nonostante il manto non risulti compatibile con i caratteri tipici dell'architettura di primo '900.

Foto 1.
Inserimento
ambientale

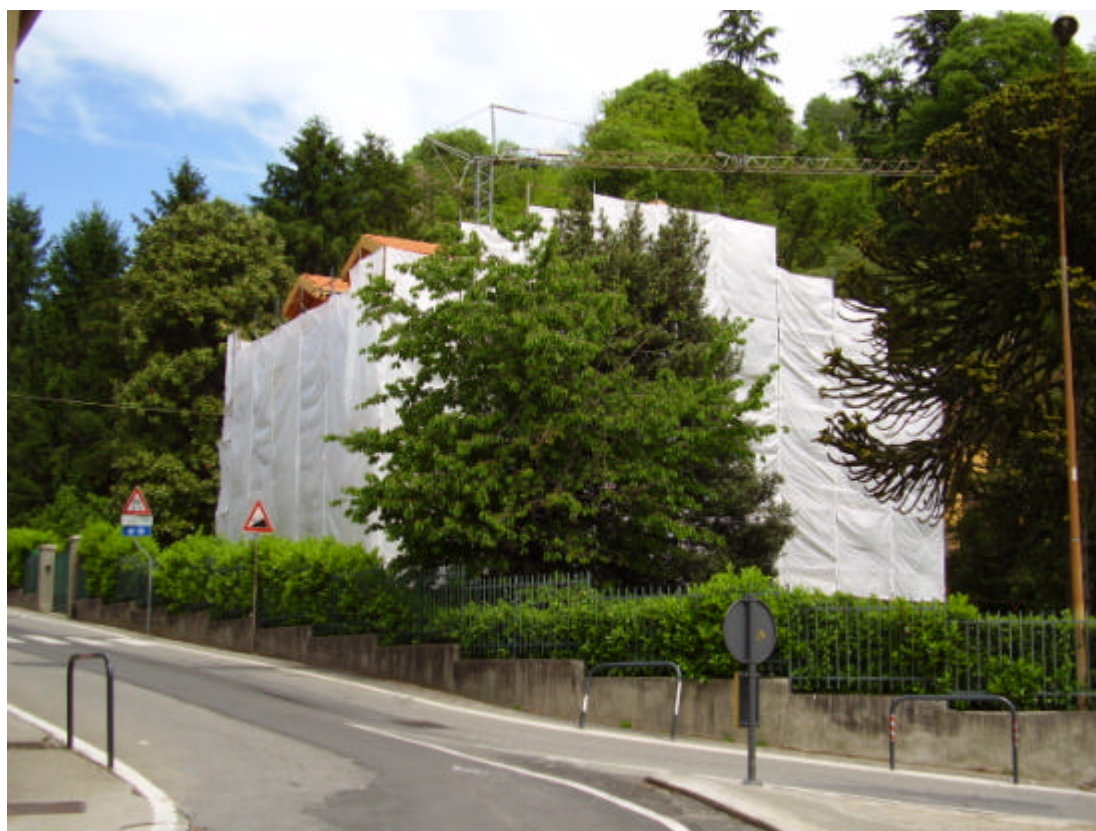
<u>Denominazione/indirizzo:</u>	VILLINO ROBERTO Via Cantoni/angolo via dei Partigiani
<u>Epoca:</u>	XIX – XX sec.
<u>Elementi di rilievo Architettonico:</u>	L'edificio, con pianta a T, si sviluppa su 2 livelli. I prospetti sono lineari, scanditi da fasce marcapiano, coronamento decorato a bassorilievo in cotto e aperture regolari caratterizzate da cornici in laterizio con decori fitomorfici e busti. In facciata, portoncino archivoltato con ferro battuto. Nel corpo sul retro, balconcino sagomato con ringhiera in ferro battuto.
<u>Stato di conservazione:</u>	Attualmente soggetto a intervento di ristrutturazione, che potrebbe condurre, in tutto o in parte, alla perdita dei caratteri tipologici e storico-artistici originari.

Foto 1.
Inserimento
ambientale

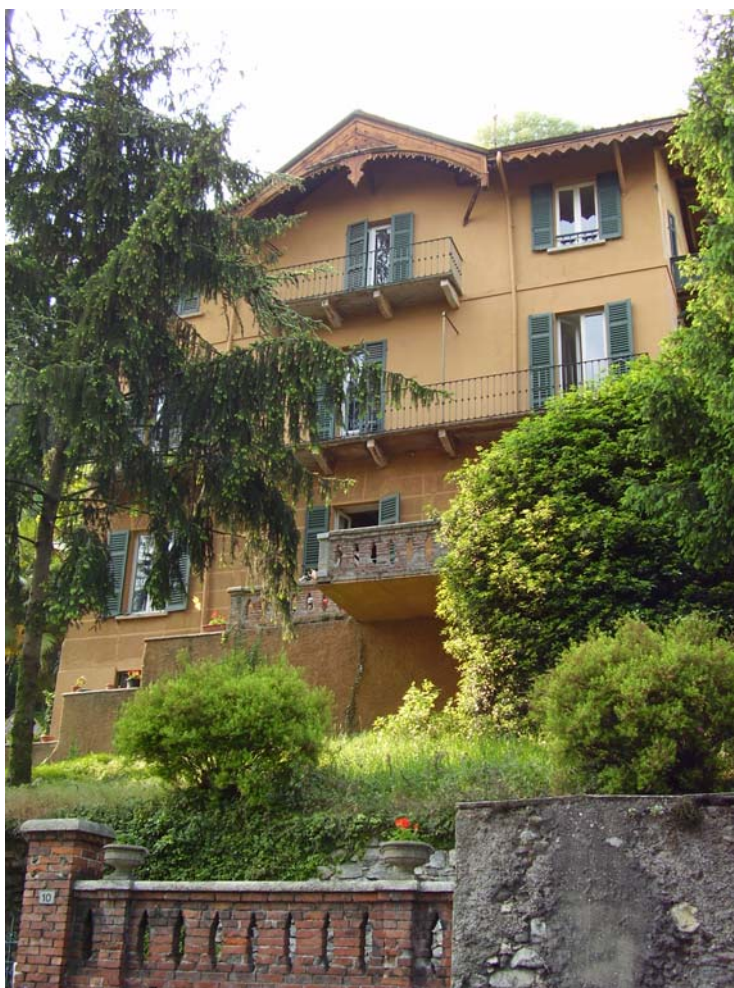
Foto 1.

Inserimento urbano

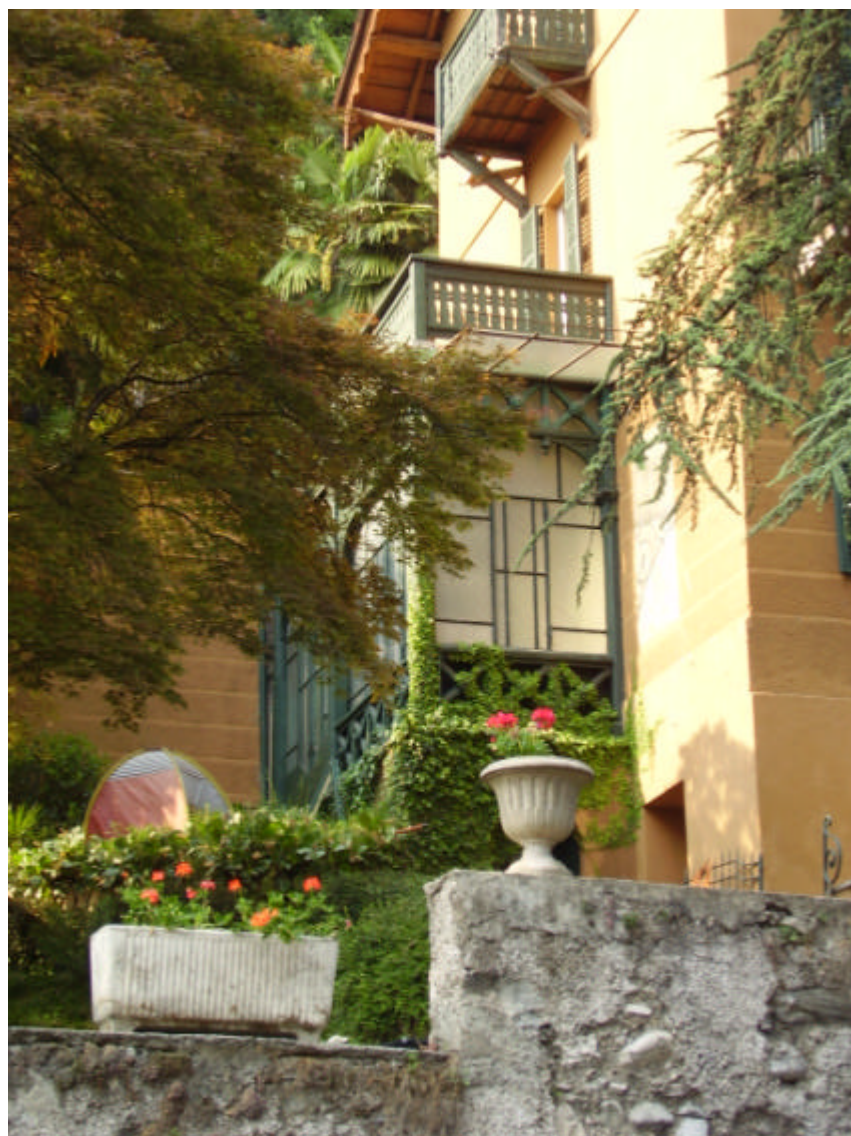
Foto 2.
Prospetto laterale con
serra e balconi lignei

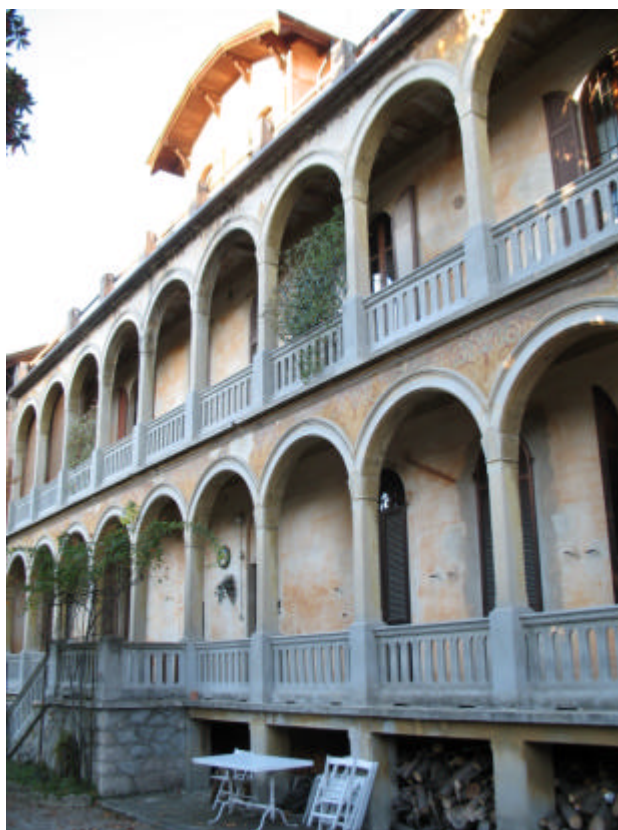
<u>Stato di conservazione:</u>	MEDIO/BUONO L'edificio, in buono stato di conservazione, presenta le seguenti patologie di degrado per quanto riguarda i prospetti esterni: lieve erosione degli intonaci a graffito legata al dilavamento; polverizzazione dello strato di finitura a seguito di fenomeni di umidità di condensa nella fascia del sottogronda; isolati fenomeni di disgregazione e conseguenti lacune legate a guasti puntiformi (perdite impianti). I proprietari segnalano la necessità di manutenzione della copertura per quanto riguarda il manto in laterizio e la piccola orditura della struttura lignea. Infine sono riscontrabili guasti di piccola entità per quanto riguarda l'impianto di raccolta ed allontanamento delle acque meteoriche.

Foto 2.
Prospetto
laterale -
Loggiato

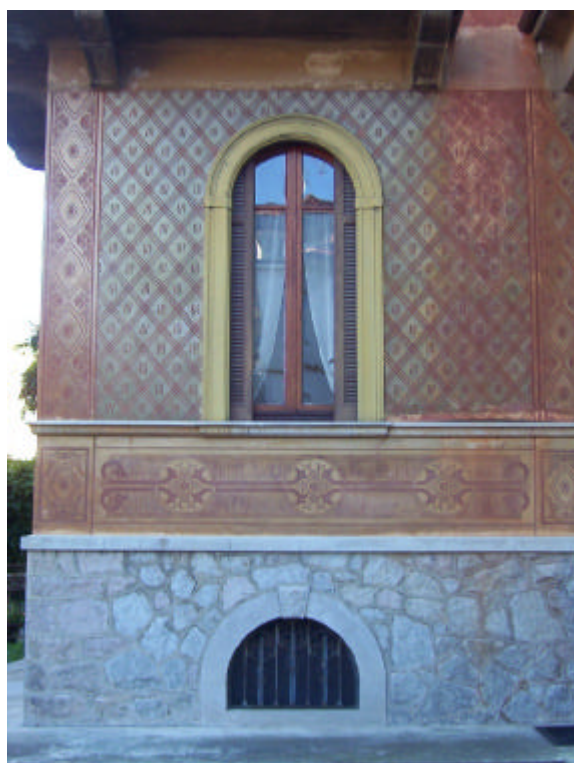
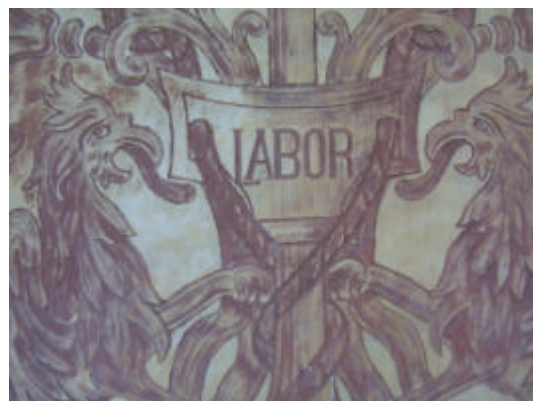
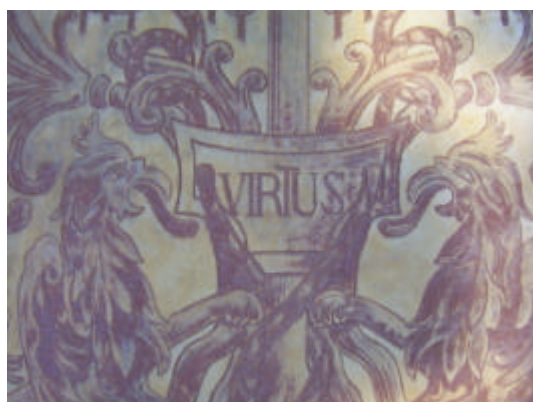
Foto 3/4/5.
Dettagli
degli
intonaci
liberty a
graffito

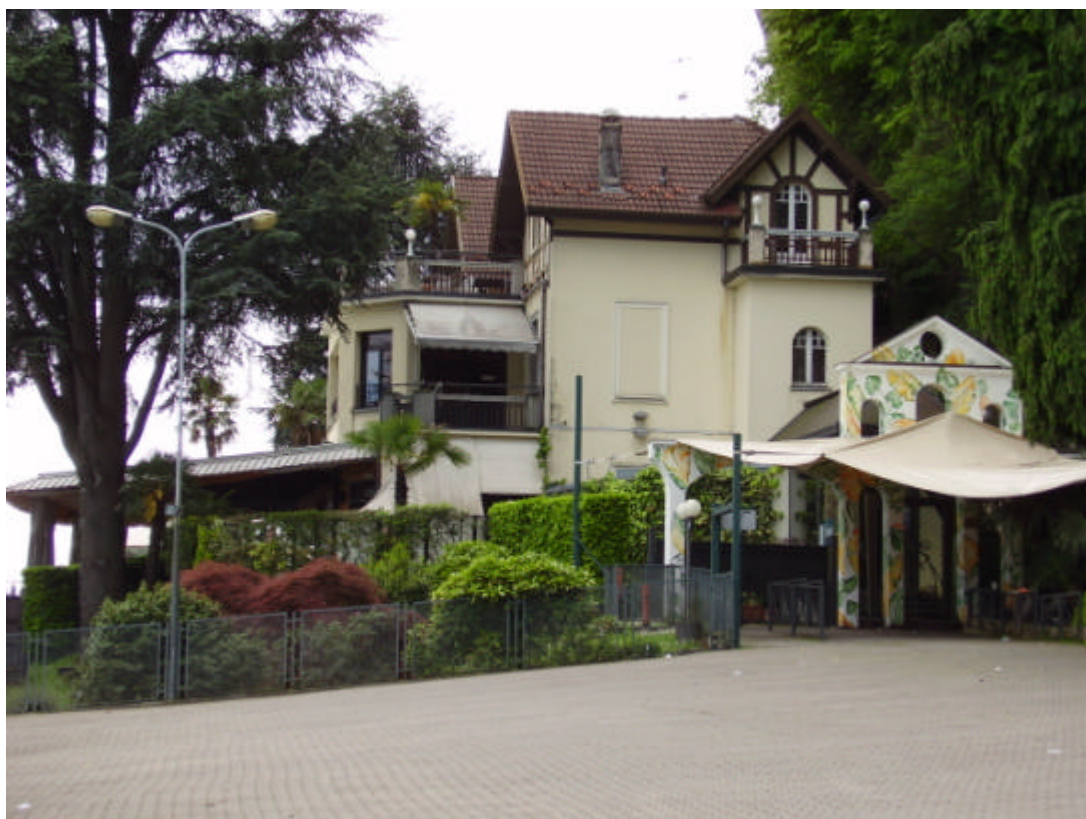
<u>Denominazione/indirizzo:</u>	VILLA EX AGHEMIO (Discoteca <i>Rocchetta</i>) Via Sempione 5
<u>Epoca:</u>	Inizio XX sec.
<u>Elementi di rilievo Architettonico:</u>	L'edificio, a pianta complessa, derivante dall'annessione di 2 corpi di fabbrica, si sviluppa su 3 livelli, di cui l'ultimo mansardato e caratterizzato in facciata da pareti intelaiate a graticcio, in stile <i>chalet</i> svizzero. I due corpi su laterali sono uniti da corpo centrale più basso, a pianta poligonale e caratterizzato da veranda. La copertura, con struttura lignea a due falde, ha pendenza molto elevata e manto in tegole marsigliesi.
<u>Stato di conservazione:</u>	BUONO L'edificio si presenta in buono stato di conservazione, interessato da lieve esfoliazione dello strato di tinta, conseguenza dell'incompatibilità della finitura a base plastica con il substrato.

Foto 1.
Inserimento
ambientale

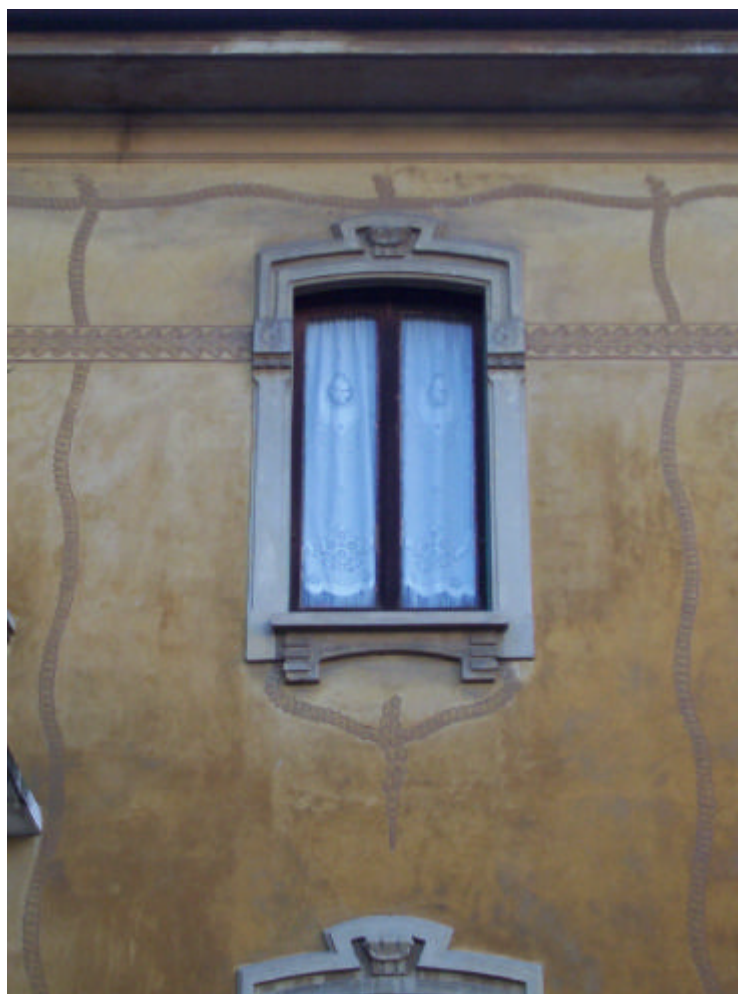
<u>Stato di conservazione:</u>	MEDIOCRE L'edificio, in mediocre stato di conservazione, presenta le seguenti patologie di degrado: disgregazione degli strati di intonaco e della finitura a graffito, fino alla messa in luce della tessitura muraria, associata a fenomeni di distacco, rigonfiamento ed efflorescenze saline; macchie legate a fenomeni di deposito superficiale e percolamento delle acque meteoriche. Le principali cause di degrado sono imputabili a fenomeni di risalita capillare e a guasti e mancanze relativi all'impianto di raccolta ed allontanamento delle acque meteoriche, che manca totalmente di manutenzione.

Foto 2.
Dettaglio degli
intonaci liberty
a graffito e
delle cornici

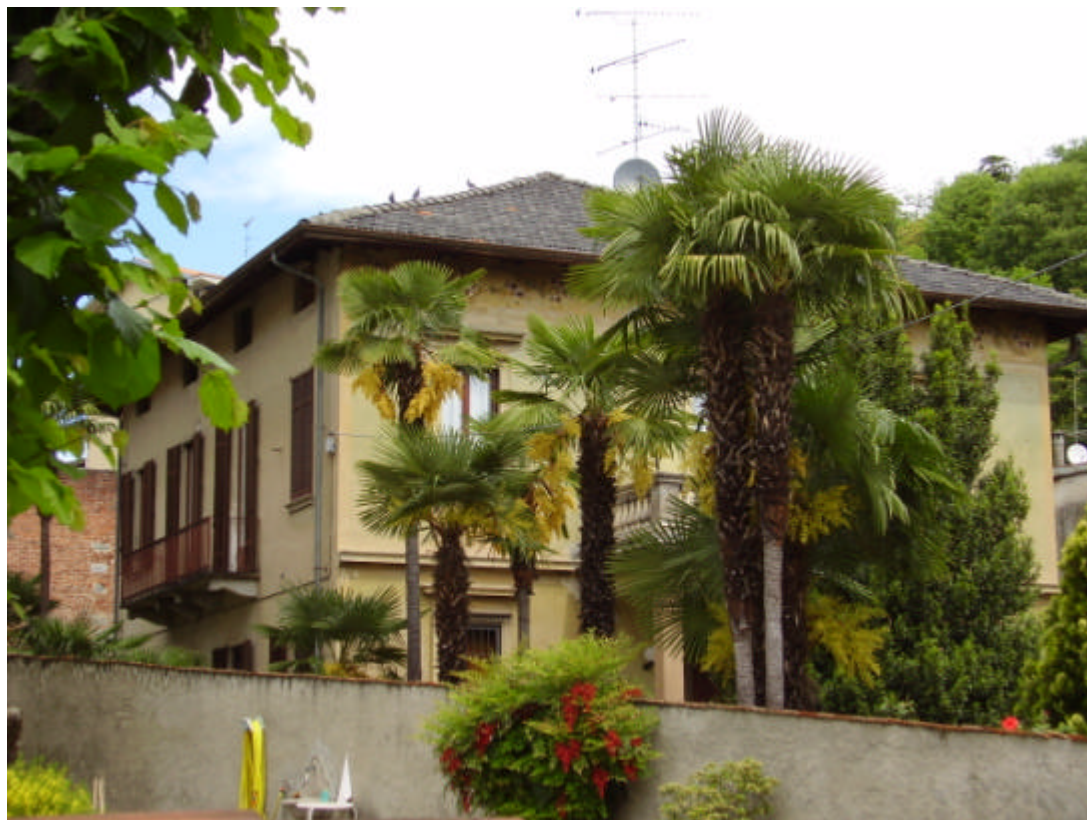
Foto 1.

<u>Denominazione/indirizzo:</u>	VILLA DOTTI Via Roma 115
<u>Epoca:</u>	Fine XIX sec.
<u>Elementi di rilievo Architettonico:</u>	L'edificio, a pianta rettangolare, si sviluppa su 2 livelli fuori terra. I prospetti sono lineari, scanditi da cornice marcapiano, fascia decorata a motivi floreali nel sottogronda e aperture regolari, di cui quelle in facciata, presentano trabeazione lapidea modanata. L'ingresso è caratterizzato da pronao su pilastri, sormontato da terrazza con balaustra. La copertura ha struttura a padiglioni e manto in tegole marsigliesi.
<u>Stato di conservazione:</u>	BUONO/MEDIO L'edificio si presenta in buono stato di conservazione, interessato da lieve esfoliazione dello strato di tinta, conseguenza dell'incompatibilità della finitura a base plastica con il substrato. La decorazione floreale del sottogronda si presenta parzialmente lacunosa a seguito di localizzati fenomeni di infiltrazione delle acque meteoriche, che hanno condotto all'erosione/disgregazione degli intonaci dipinti.
