ARONA

VARIANTE GENERALE

**Elementi di valore storico
architettonico - Schede
edifici residenziali**

Q3a1

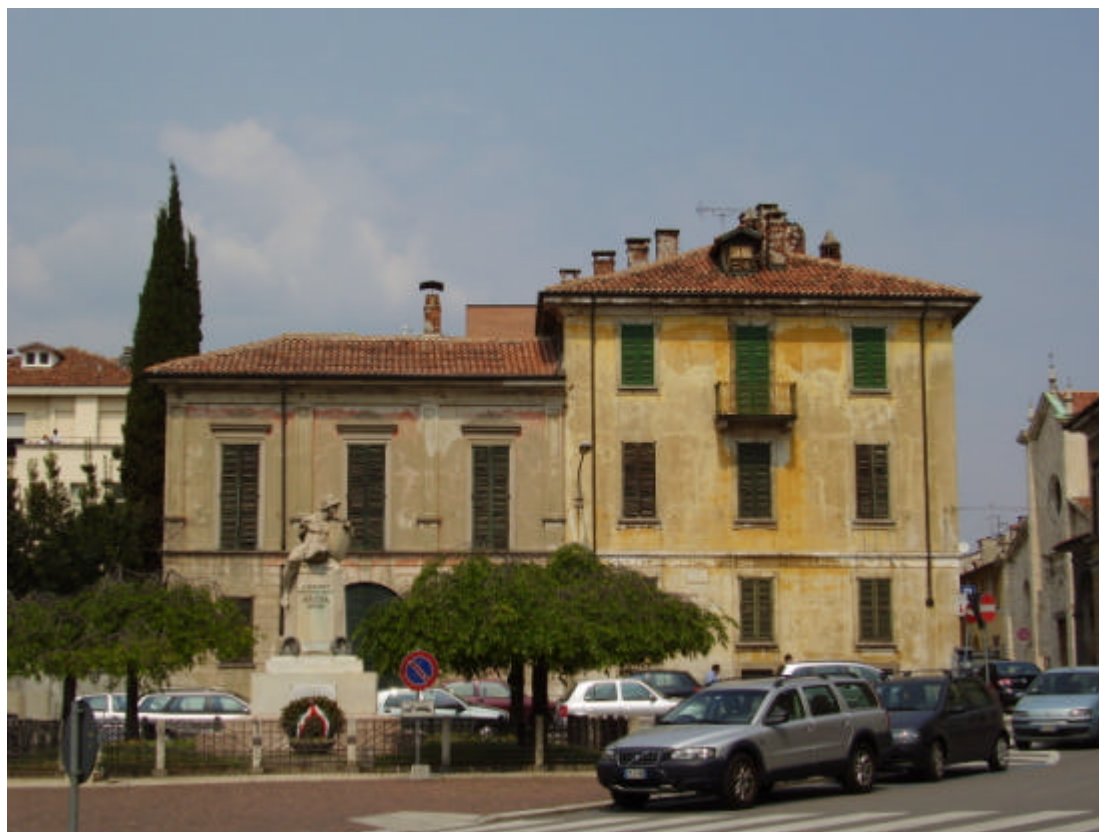
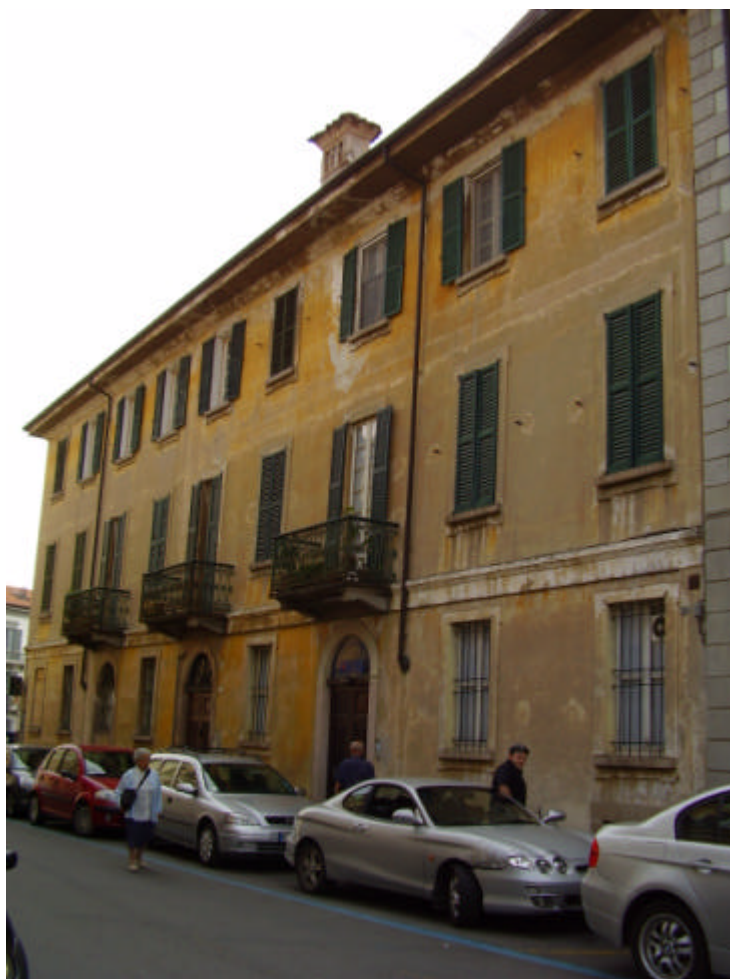
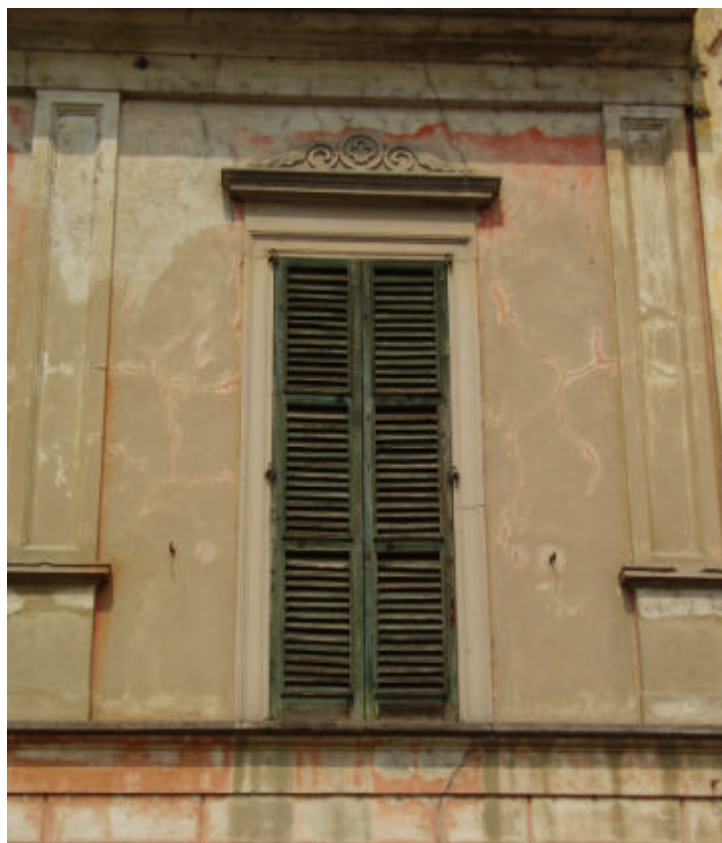
<u>Denominazione/indirizzo:</u>	CASA DEZZA Piazza De Filippi angolo Via San Carlo 3
<u>Epoca:</u>	Fine XIX sec.
<u>Elementi di rilievo Architettonico:</u>	L'edificio, con pianta a L, si sviluppa su 2/3 livelli fuori terra. Il corpo basso, prospiciente piazza De Filippi, presenta piano terra finito a pseudobugnato, cornice marcapiano, fascia modanata nel sottogronda e aperture regolari inquadrature da lesene e sormontate da cornici in stucco con motivi geometrici. Il corpo più alto, lungo via San Carlo, presenta cornice marcapiano, balconcini su mensole lapidee con ringhiere in ferro battuto a semplice disegno e una teoria di aperture regolari, compresi alcuni portoncini archivoltati. La copertura ha struttura a padiglioni e manto in coppi.
<u>Stato di conservazione:</u>	MEDIOCRE L'edificio si presenta in mediocre stato di conservazione, interessato da dilavamento ed erosione degli strati di tinta e dello strato superficiale dell'intonaco, macchie legate al percolamento delle acque meteoriche e a fenomeni di infiltrazione. I serramenti lignei sono rigonfiati e la ferramenta è ossidata.

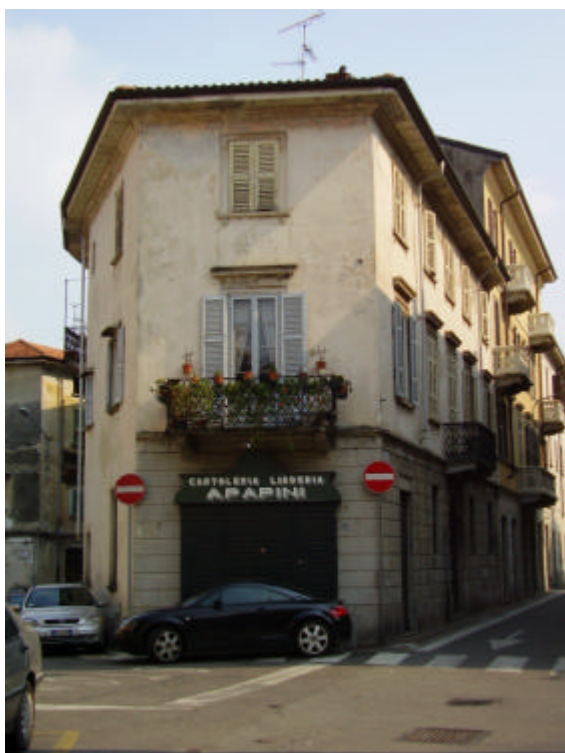
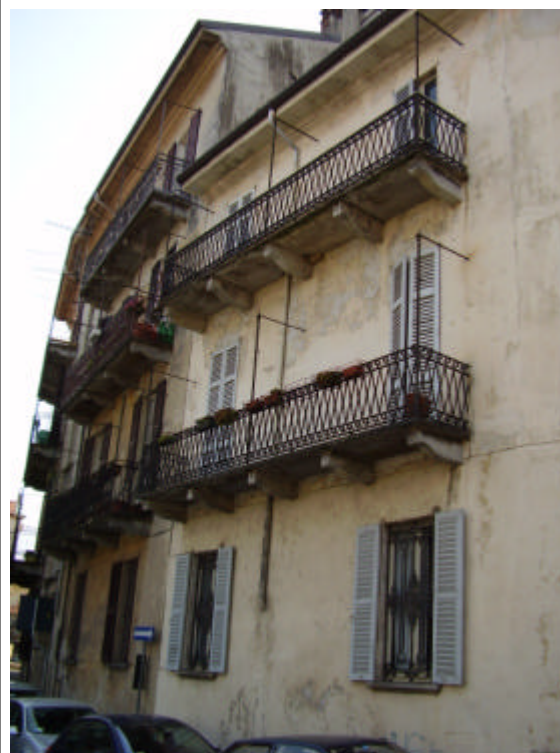
Foto 1/2.
Inserimento
ambientale

<u>Denominazione/indirizzo:</u>	CASA PAPINI Via San Carlo 24
<u>Epoca:</u>	XIX sec.
<u>Elementi di rilievo Architettonico:</u>	L'edificio, a pianta irregolare, si sviluppa su 3 livelli fuori terra. Presenta piano terra finito a pseudobugnatato, cornice marcapiano, fascia modanata nel sottogronda e aperture regolari sormontate da trabeazioni. Il prospetto laterale verso via Pertossi presenta ballatoi su mensole lapidee con ringhiere in ferro battuto a semplice disegno. La copertura ha struttura a padiglioni e manto in coppi.
<u>Stato di conservazione:</u>	MEDIO L'edificio si presenta in medio stato di conservazione, interessato da esfoliazione degli strati di tinta e disgregazione localizzata dello strato superficiale dell'intonaco, macchie legate al percolamento delle acque meteoriche e a fenomeni di infiltrazione.

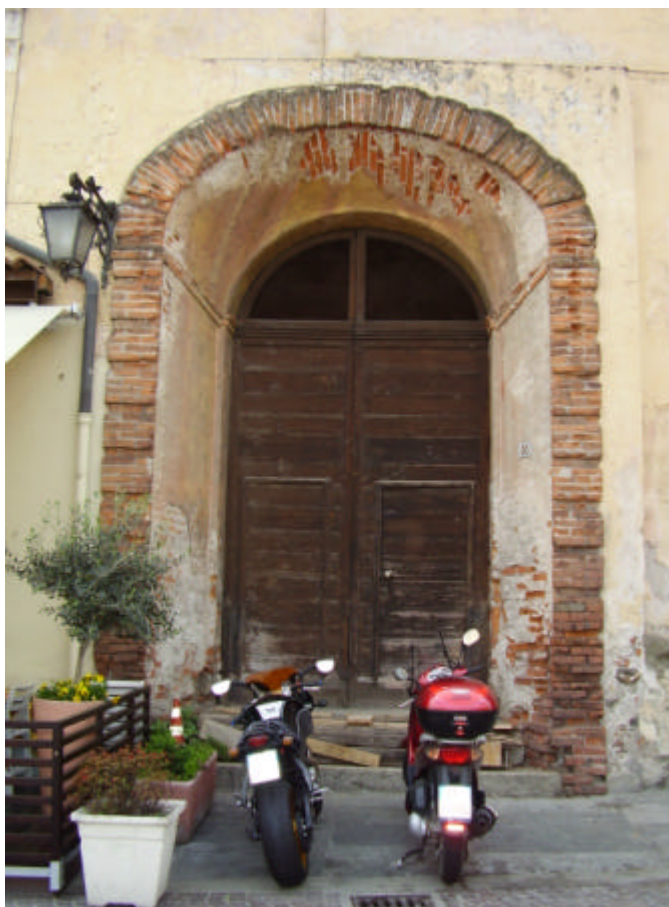
Foto 1.
Portale
Borromeo

<u>Denominazione/indirizzo:</u>	PORTALE BORROMEIO Piazza del Popolo 30
<u>Epoca:</u>	Fine XVII sec.
<u>Elementi di rilievo Architettonico:</u>	Importante ingresso pedonale di Palazzo Borromeo. Si accede mediante 3 gradini. È fiancheggiato da paracarri con capitello (in legno) e impaginato da lesene in laterizio che preparano gli aggetti del finto bugnato ottenuto con l'intonaco. L'andamento archivoltato è strombato.
<u>Stato di conservazione:</u>	MEDIOCRE Il portale si presenta in mediocre stato di conservazione, interessato da erosione/polverizzazione dei laterizi e rigonfiamento e distacco degli intonaci, legati a importanti fenomeni di risalita capillare dell'umidità dal terreno (zona limitrofa al lago).

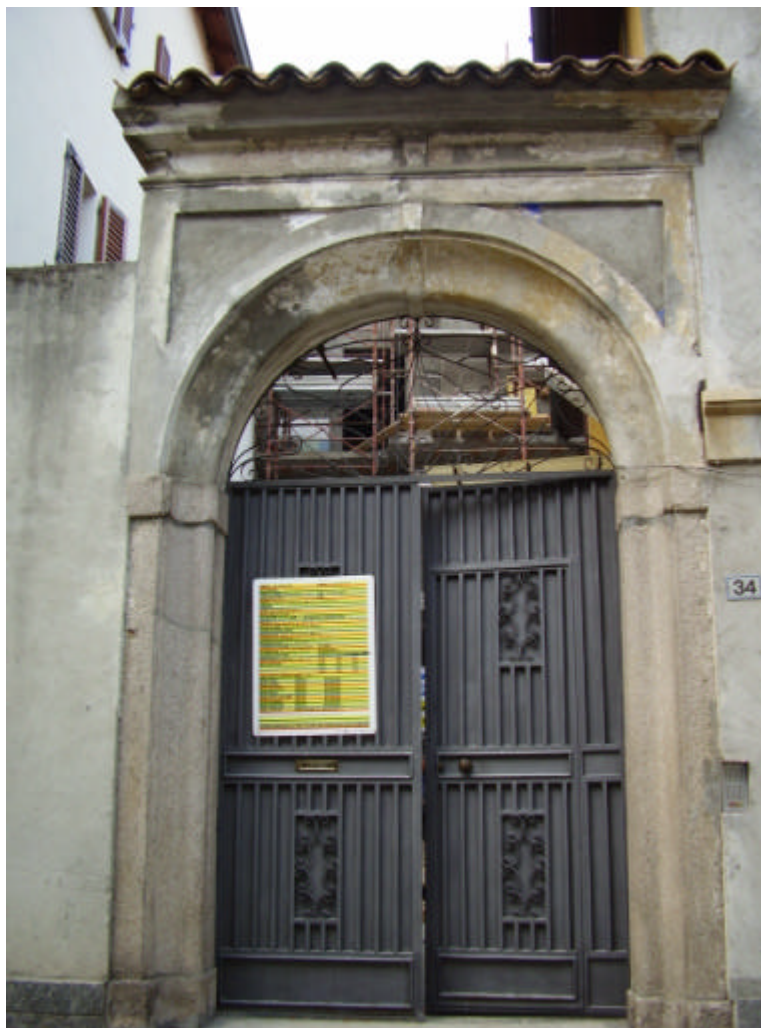
Foto 1.
Portale –
via Bottelli

<u>Denominazione/indirizzo:</u>	PORTALE Via Bottelli 34
<u>Epoca:</u>	XVIII sec.
<u>Elementi di rilievo Architettonico:</u>	Portale archivoltato, modanato, impaginato da fasce in stucco che formano pennacchi. In essi si rilevano residui di pigmento blu Cina. Stipiti in granito rosa di Baveno.
<u>Stato di conservazione:</u>	MEDIO Il portale si presenta in medio stato di conservazione, interessato dal dilavamento e dall'erosione degli strati di finitura e della tinta in seguito all'esposizione agli agenti atmosferici, in mancanza di manutenzione periodica.

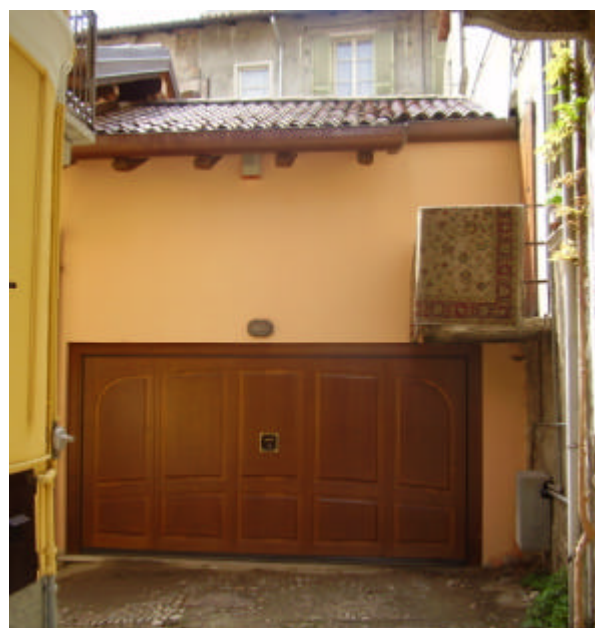
Foto 1.
Prospetto
lungo
vic.
Curioni

<u>Denominazione/indirizzo:</u>	EX MULINO DI CIMA Vicolo Curioni 1
<u>Epoca:</u>	Citato la prima volta nel 1189. Una planimetria del '600 rispecchia la situazione attuale recentemente compromessa da ampie ristrutturazioni.
<u>Elementi di rilievo Architettonico:</u>	Constava di 2 locali rustici e di 3 macine, un ponticello di sasso accedeva alla "corte del mulino". Una planimetria del '600 rispecchia la situazione attuale recentemente compromessa da ampie ristrutturazioni.
<u>Stato di conservazione:</u>	BUONO L'edificio risulta estremamente compromesso in seguito alle pesanti ristrutturazioni subite.

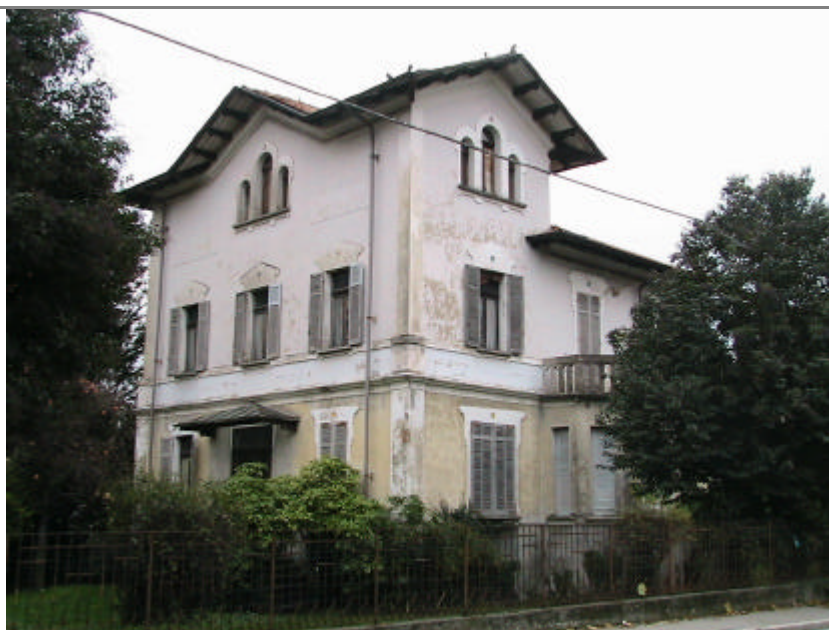
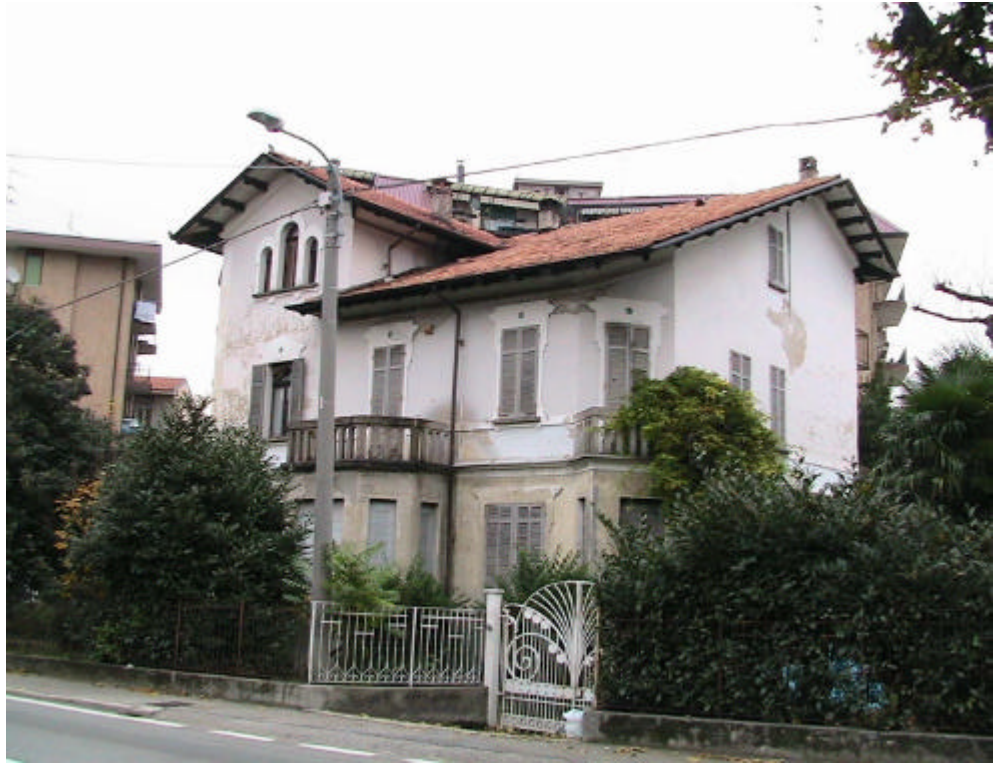
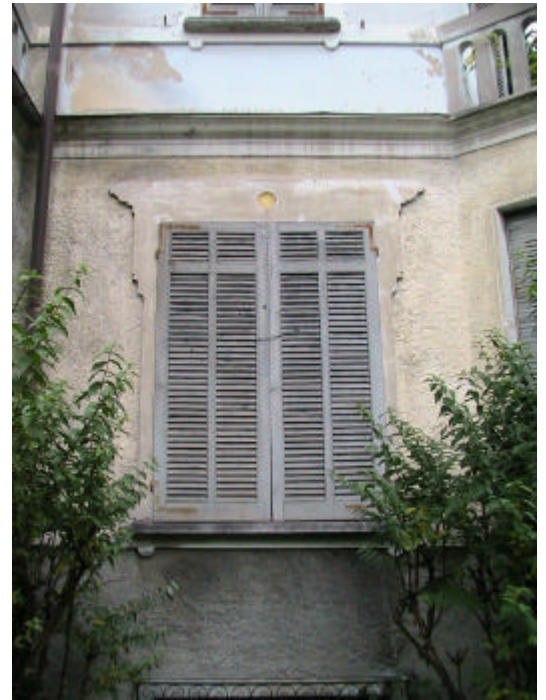
<u>Stato di conservazione:</u>	MEDIOCRE L'edificio si presenta in mediocre stato di conservazione, imputabile alla scarsa manutenzione del sistema di allontanamento delle acque meteoriche. I prospetti sono interessati da evidente esfoliazione degli strati di tinta, talvolta associata a fenomeni di rigonfiamento e distacco degli strati di intonaco. I serramenti lignei sono rigonfiati e la ferramenta è ossidata e ha perso i requisiti necessari alla movimentazione. Nel complesso l'edificio conserva ampiamente i caratteri originali, sia per quanto riguarda l'esterno che per quanto riguarda gli interni, comprese le finiture, i rivestimenti, i pavimenti e l'impianto di riscaldamento con radiatori in ghisa.

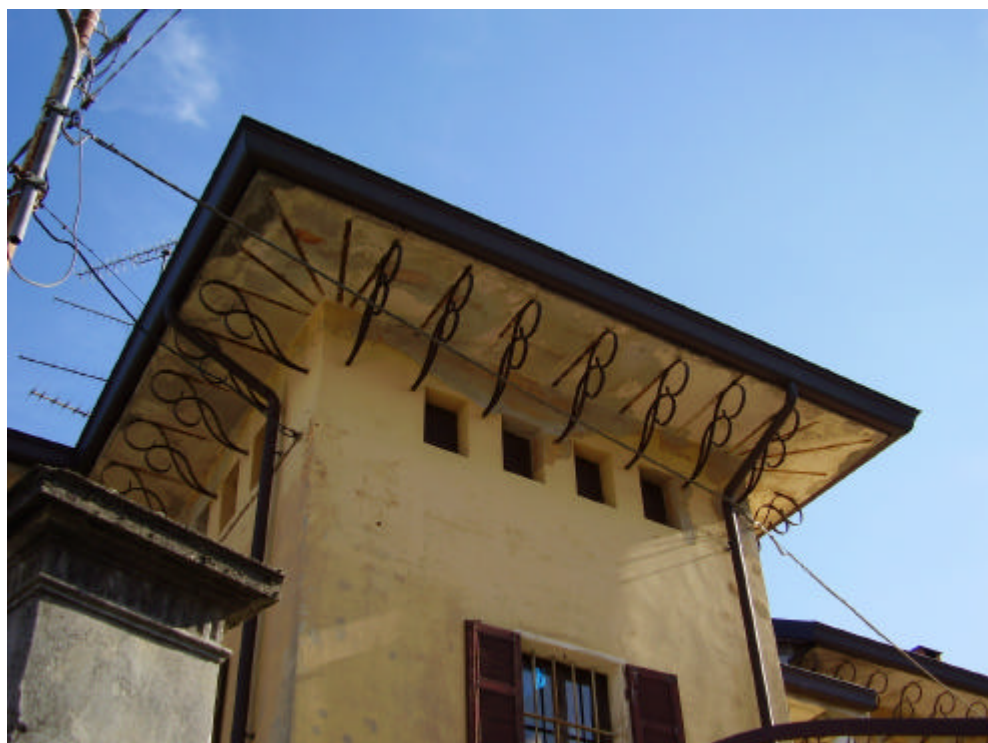
Foto 2.
Dettaglio del sottogronda

<u>Denominazione/indirizzo:</u>	VILLA CLEMENTINA Via Valle Vevera 1
<u>Epoca:</u>	Primi anni del XX sec.
<u>Elementi di rilievo Architettonico:</u>	L'edificio, a pianta complessa, si sviluppa su 3 livelli. I prospetti sono molto lineari, caratterizzati da aperture regolari. Si segnalano le mensole del sottogronda, realizzate in ferro battuto con motivo ricurvo. La copertura, recentemente oggetto di manutenzione, presenta struttura lignea a padiglioni e manto in coppi di colore scuro. Si segnalano inoltre la lobbia nel cortile in serizzo con parapetto in ferro e l'ingresso più antico con piccolo portico coperto da voltino ribassato e spiovente
<u>Stato di conservazione:</u>	BUONO L'edificio si presenta in buono stato di conservazione, i prospetti sono interessati dai principali fenomeni di degrado, in particolare si riscontrano fenomeni di esfoliazione degli strati di tinta con messa in luce delle precedenti tinteggiature a base di calce, inoltre sono presenti numerosi rappezzi cementizi e l'intonaco al piano terra è stato parzialmente scarificato e sostituito. Le mensole in ferro battuto del sottogronda sono soggette a fenomeni di ossidazione.

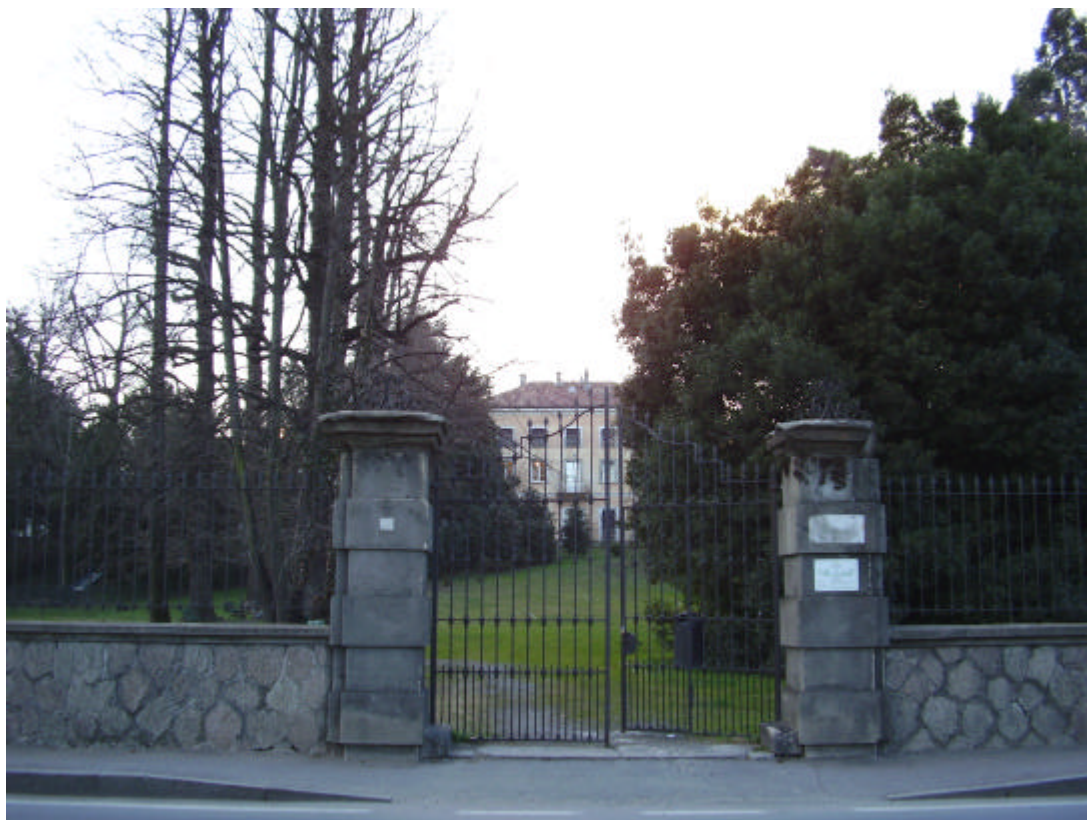
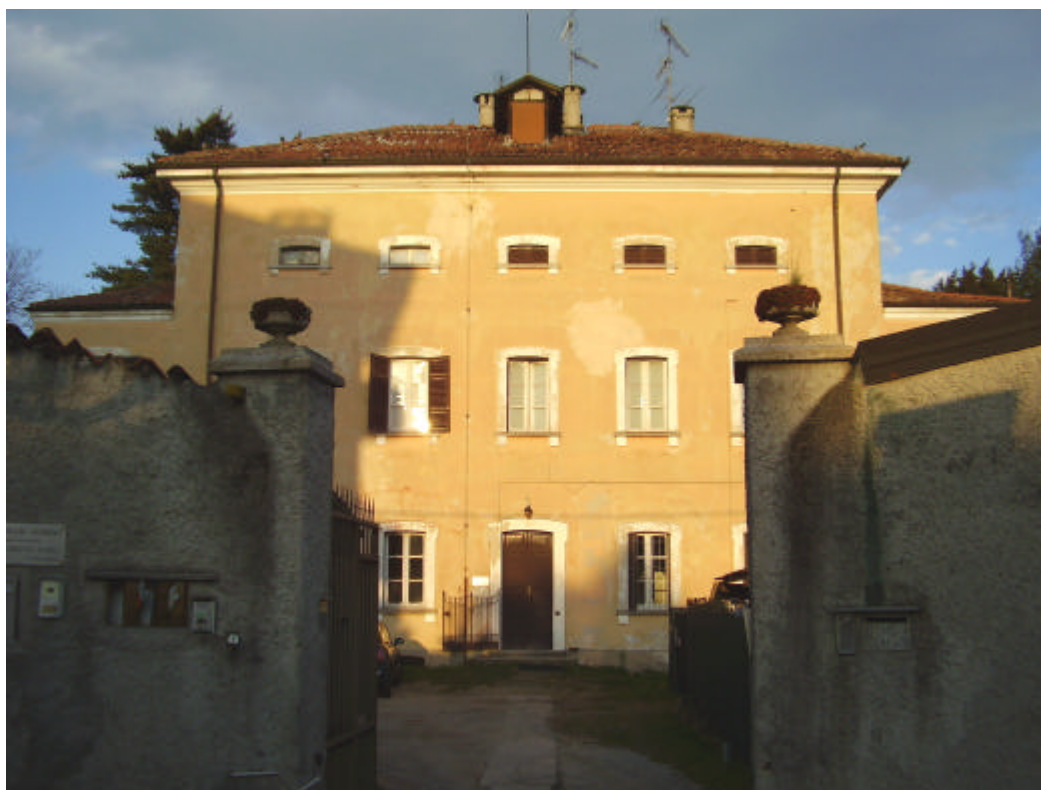
<u>Denominazione/indirizzo:</u>	VILLA LEUTHOLD (Ex Ida – Ex Candiani) Via Mottarone 43
<u>Epoca:</u>	Fine XIX sec.
<u>Elementi di rilievo Architettonico:</u>	L'edificio, a pianta rettangolare (più ali annesse), si sviluppa su 3 livelli fuori terra. I prospetti sono lineari, scanditi da fascia sottogronda modanata e aperture regolari inquadrata da cornici archivoltate ribassate, che proseguono oltre i davanzali. La copertura ha struttura a padiglioni e manto in coppi.
<u>Stato di conservazione:</u>	MEDIOCRE L'edificio si presenta in mediocre stato di conservazione, interessato da dilavamento ed erosione degli strati di tinta e dello strato superficiale dell'intonaco, macchie legate al percolamento delle acque meteoriche e a fenomeni di infiltrazione. I serramenti lignei sono rigonfiati e la ferramenta è ossidata.

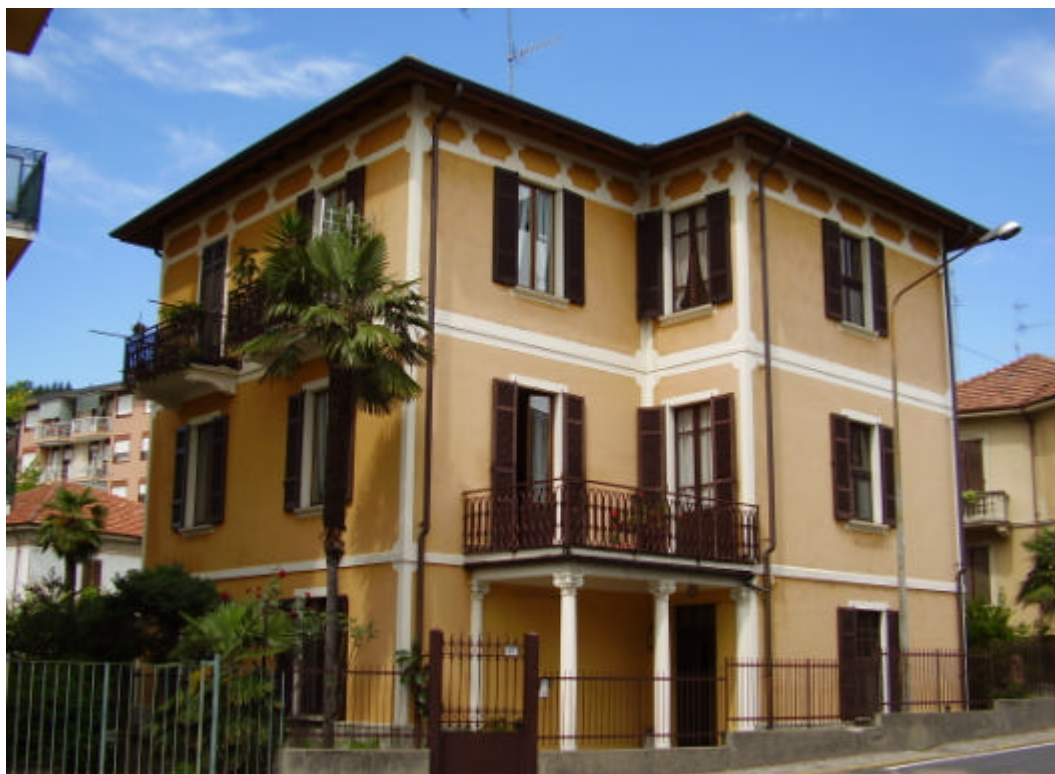
Foto 1.

<u>Denominazione/indirizzo:</u>	VILLA BERSANO-MANZONI Via Roma 97
<u>Epoca:</u>	XIX - XX sec.
<u>Elementi di rilievo Architettonico:</u>	L'edificio, con pianta a L, si sviluppa su 3 livelli fuori terra. I prospetti sono lineari, scanditi da cornici marcapiano, lesene verticali, decorazione a losanghe nella fascia del sottogronda e aperture regolari incorniciate. L'ingresso è sormontato da una terrazza su colonnine di ampiezza pari a 2 campate. La copertura ha struttura a padiglioni e manto in tegole marsigliesi.
<u>Stato di conservazione:</u>	OTTIMO

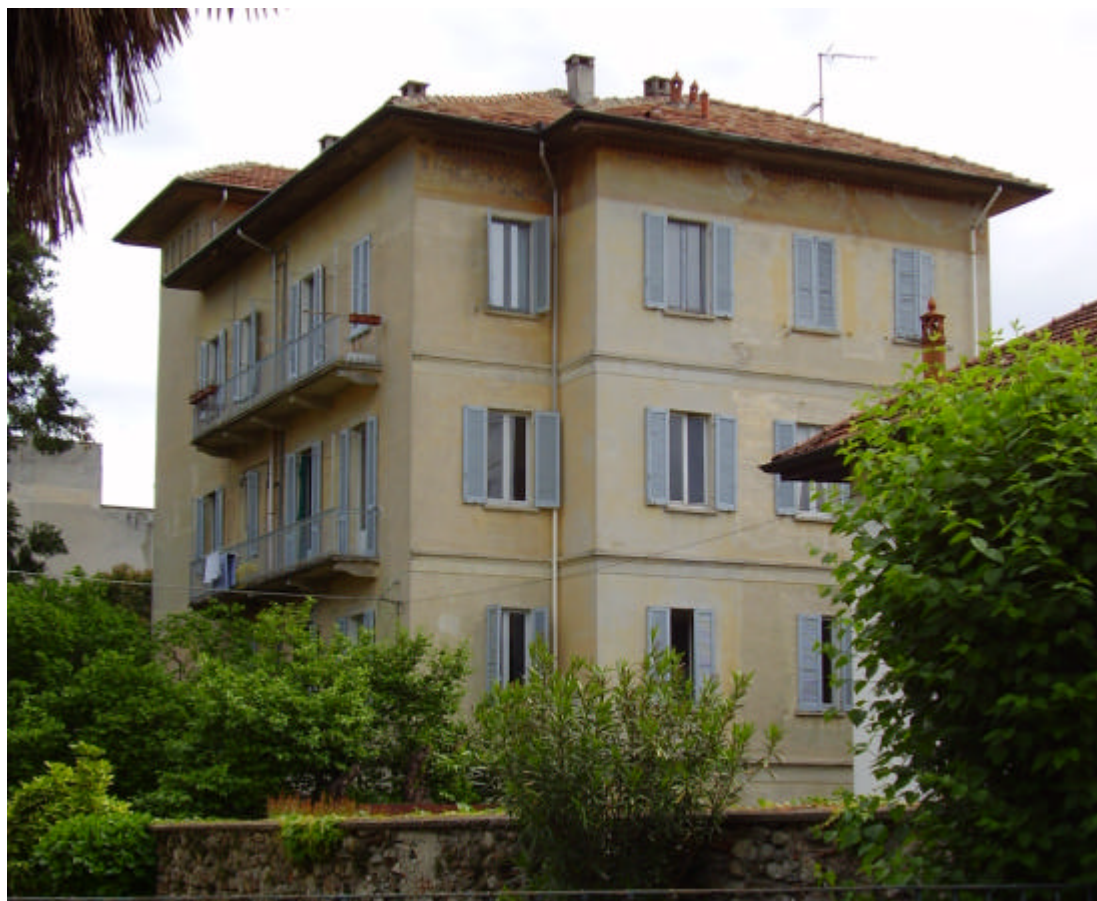
Foto 1.

<u>Denominazione/indirizzo:</u>	VILLA PRIVATA Via XXIV Maggio 16
<u>Epoca:</u>	XIX - XX sec.
<u>Elementi di rilievo Architettonico:</u>	L'edificio, a pianta pressoché rettangolare, si sviluppa su 4 livelli fuori terra. I prospetti sono lineari, scanditi da basamento lapideo, cornici marcapiano, fascia decorata a motivi floreali (festoni) nel sottogronda e aperture regolari. A nord-est si trova una torretta con teoria di aperture rettangolari. L'ingresso al piano rialzato avviene attraverso una doppia scalea con balaustra lapidea, sormontata da 2 livelli di terrazze. Il prospetto a nord è invece caratterizzato da ballatoi su mensole lapidee con ringhiere in ferro battuto a semplice disegno. La copertura ha struttura a padiglioni e manto in tegole marsigliesi.
<u>Stato di conservazione:</u>	BUONO/MEDIO L'edificio si presenta in buono stato di conservazione, interessato da esfoliazione ed erosione dello strato di tinta. La decorazione floreale del sottogronda si presenta parzialmente lacunosa a seguito di localizzati fenomeni di infiltrazione delle acque meteoriche, che hanno condotto all'erosione/disgregazione degli intonaci dipinti.

Inserimento ambientale –
vista da via IV
Novembre

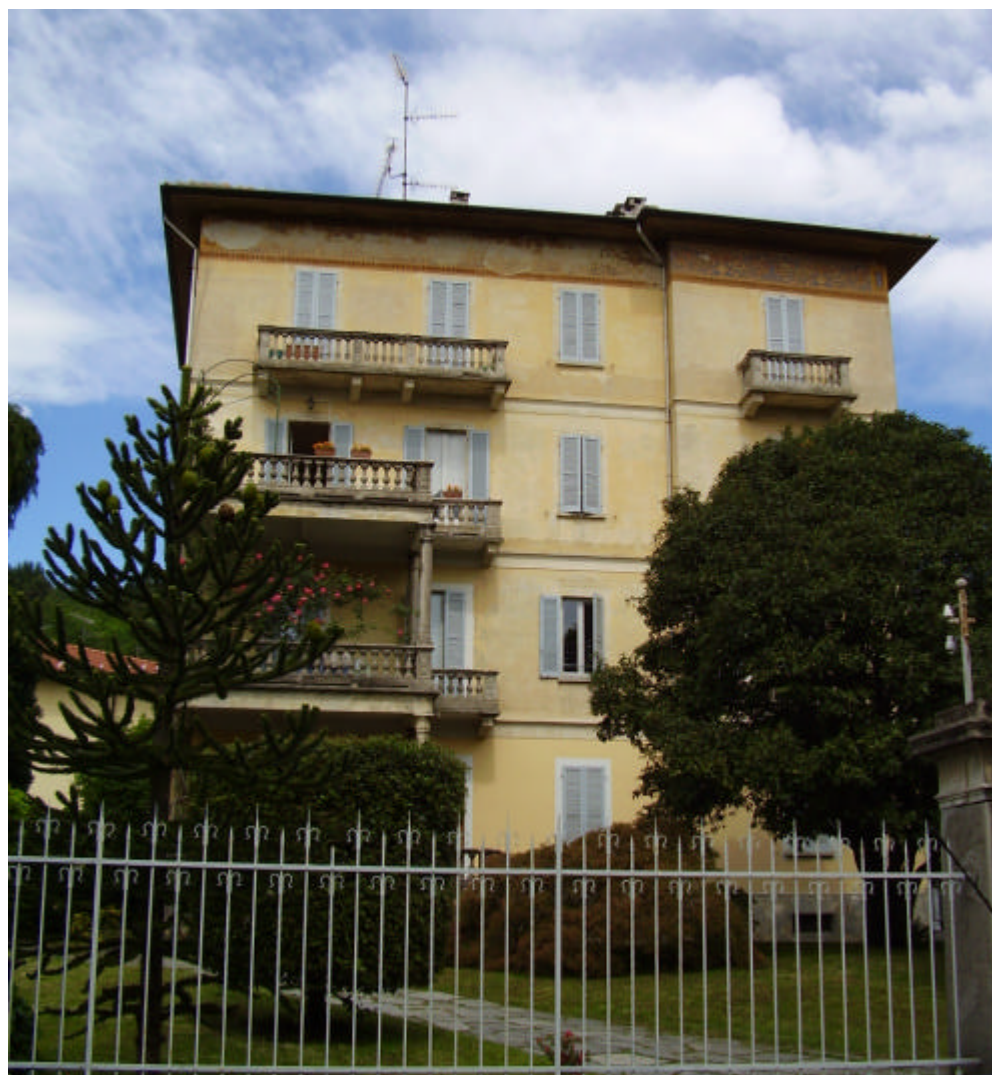
Foto 2.
Inserimento
ambientale –
prospetto
principale
verso via
XXIV Maggio

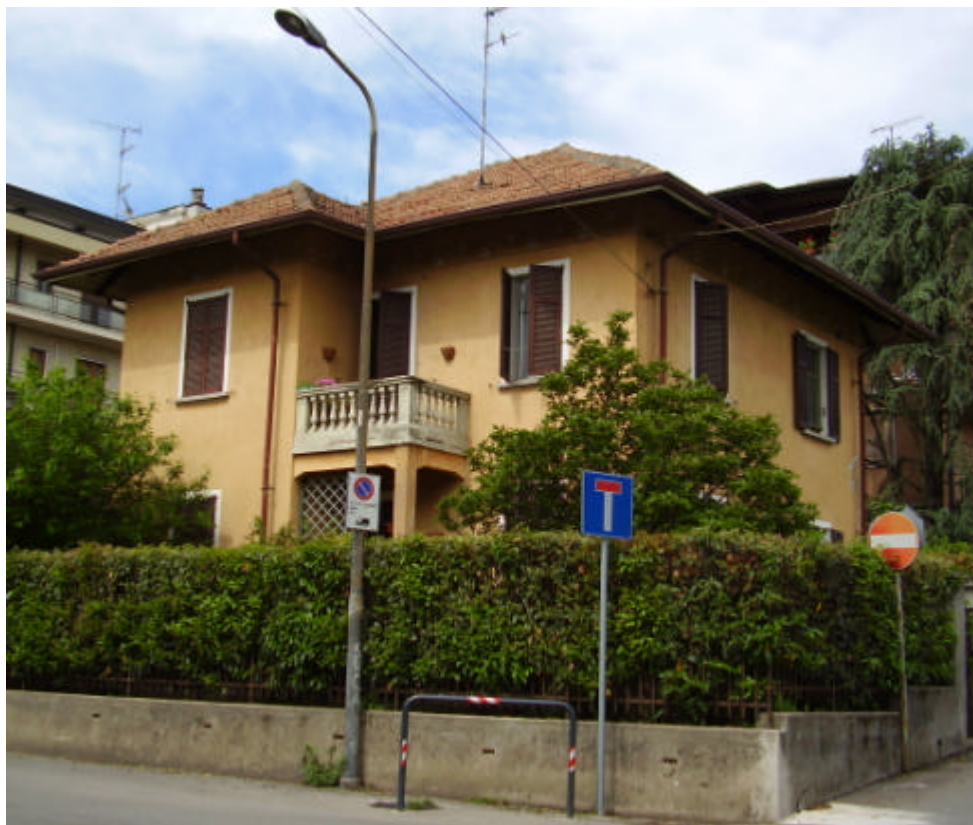
<u>Denominazione/indirizzo:</u>	VILLA PRIVATA Via IV Novembre 16
<u>Epoca:</u>	XIX - XX sec.
<u>Elementi di rilievo Architettonico:</u>	L'edificio, a pianta pressoché rettangolare, si sviluppa su 2 livelli fuori terra. I prospetti sono lineari, scanditi da aperture regolari. L'ingresso al piano rialzato avviene attraverso una scalea con balaustra lapidea, sormontata da terrazza. La copertura ha struttura a padiglioni e manto in tegole marsigliesi.
<u>Stato di conservazione:</u>	BUONO/MEDIO L'edificio si presenta in buono stato di conservazione. L'intonaco è stato completamente sostituito.

Foto 1.
Inserimento
ambientale

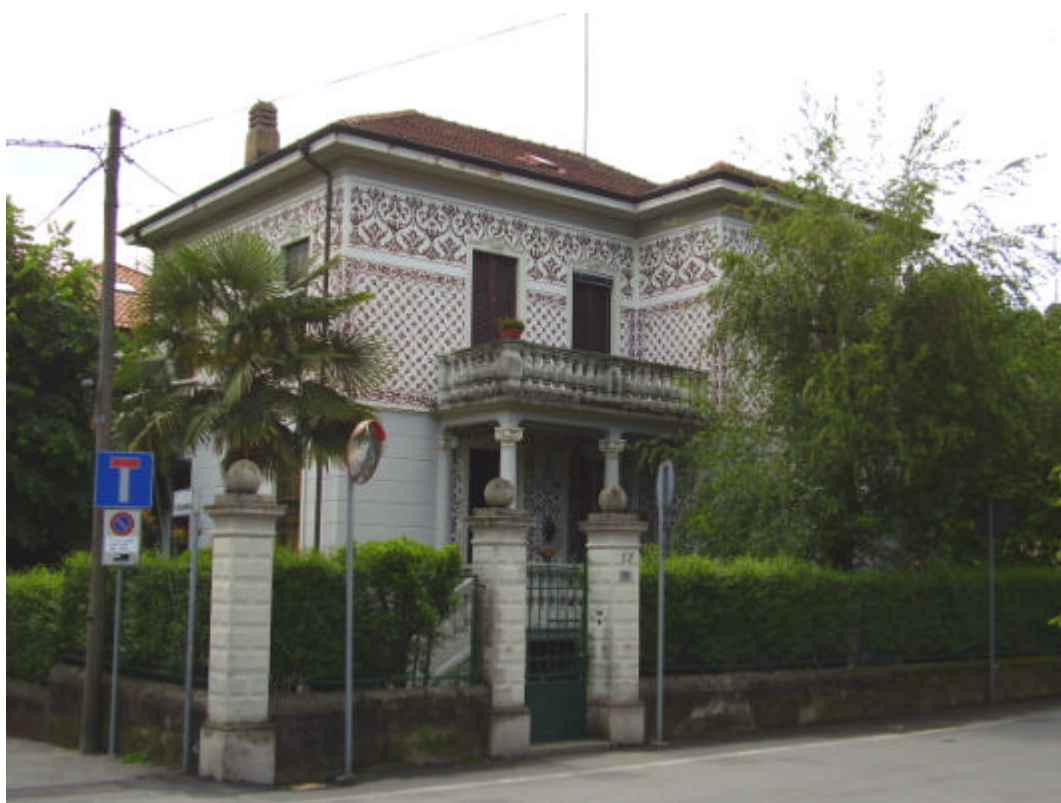
Foto 1.

<u>Denominazione/indirizzo:</u>	VILLA LENZ Via XXIV Maggio 17
<u>Epoca:</u>	XIX - XX sec.
<u>Elementi di rilievo Architettonico:</u>	L'edificio, con pianta a L, si sviluppa su 2 livelli fuori terra. I prospetti sono lineari, scanditi da basamento lapideo, piano terra caratterizzato da finitura a pseudobugnato, cornice marcapiano, fascia modanata nel sottogronda, intonaci decorati a graffito con motivi fitomorfi stilizzati e aperture regolari, inquadrature da delicate cornici mistilinee in stucco. L'ingresso al piano rialzato avviene attraverso una scalea con balaustra, sormontata da terrazza. Si segnalano le vetrate liberty policrome del prospetto est. La copertura ha struttura a padiglioni e manto in tegole marsigliesi.
<u>Stato di conservazione:</u>	OTTIMO

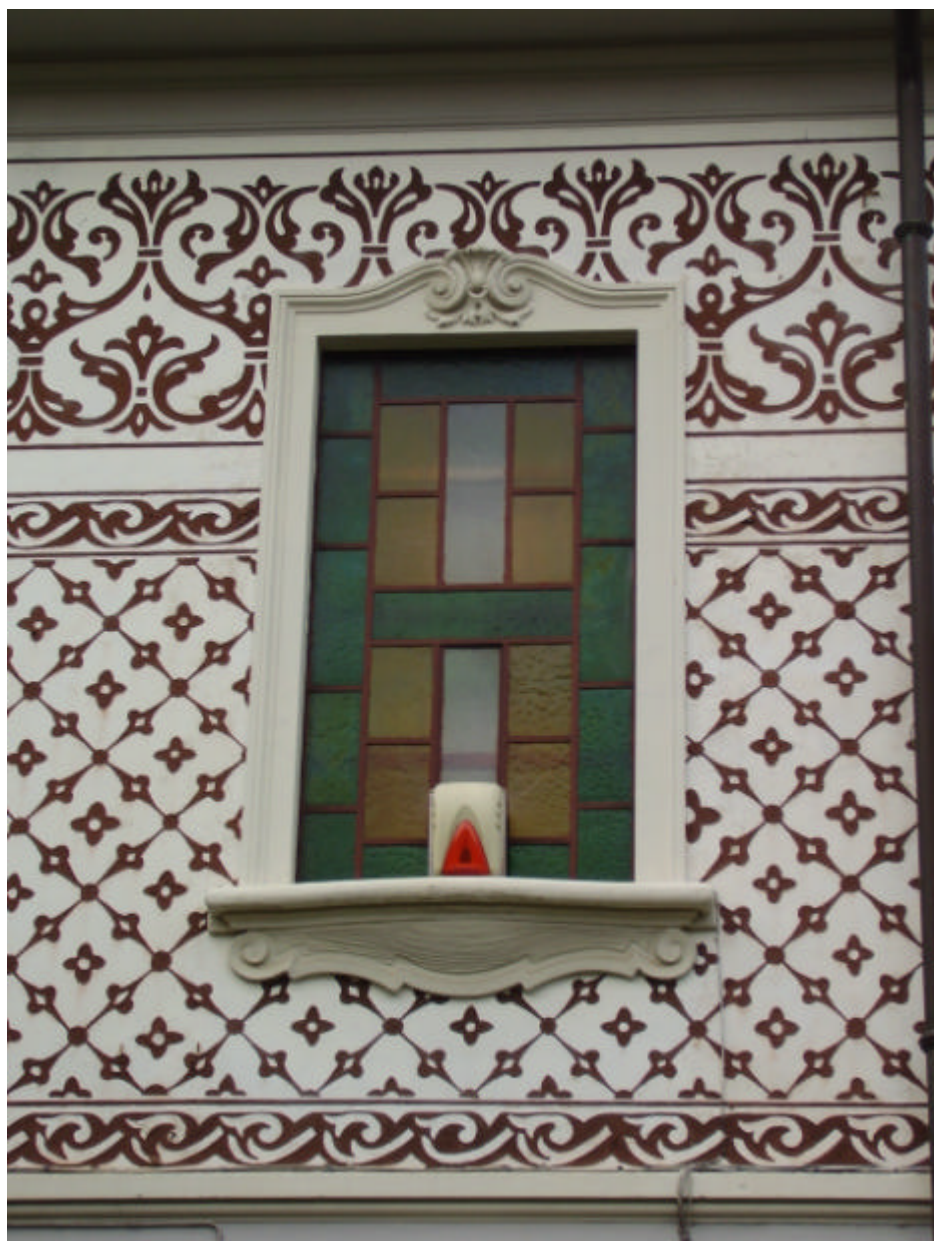
Foto 2.
Dettaglio
intonaci e
aperture

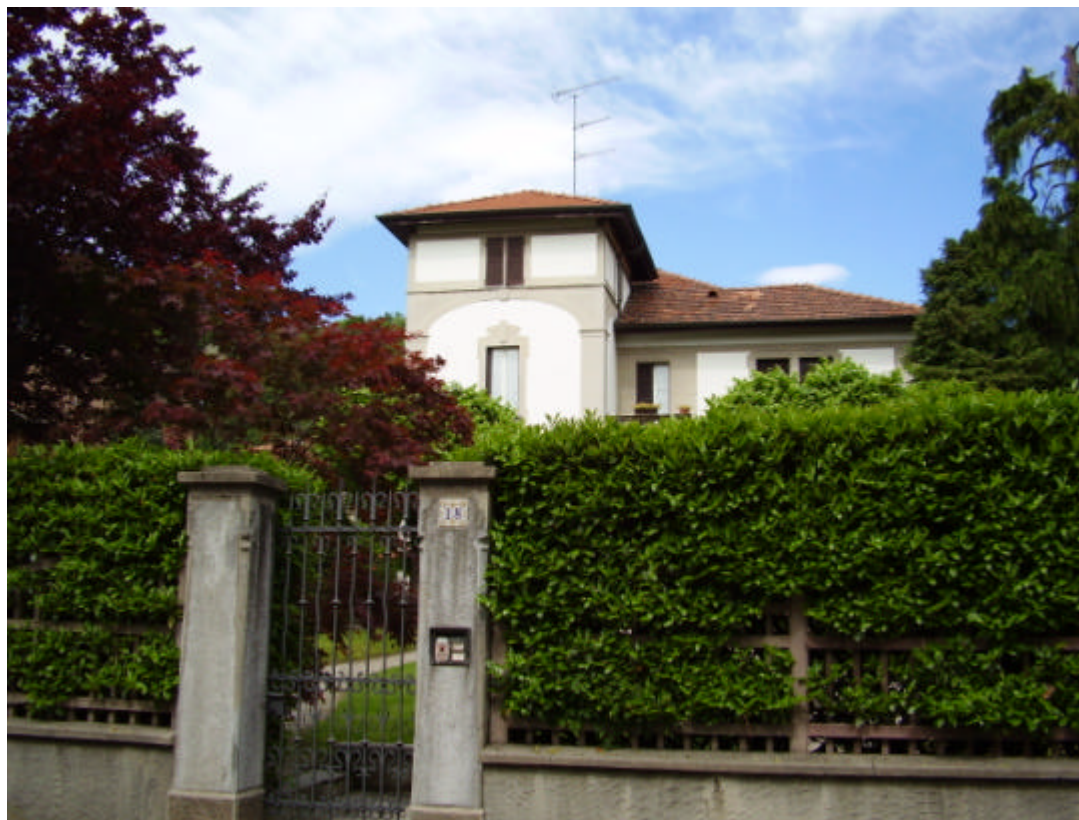
Foto 1.

<u>Denominazione/indirizzo:</u>	VILLA PRIVATA Via XXIV Maggio 18
<u>Epoca:</u>	XIX - XX sec.
<u>Elementi di rilievo Architettonico:</u>	L'edificio, a pianta complessa, si sviluppa su 2/3 livelli fuori terra. I prospetti sono lineari, scanditi da un sistema di cornici, lesene e archi sfondati che articolano l'intero fronte principale su via XXIV Maggio. Le aperture sono regolari e presentano cornici. Il complesso è caratterizzato dalla presenza di una torretta, in corrispondenza della quale il motivo decorativo della facciata si fa più articolato e ricco di dettagli (cornici mistilinee con cuneo in chiave, archi sfondati su lesene). La copertura ha struttura a padiglioni e manto in tegole marsigliesi.
<u>Stato di conservazione:</u>	BUONO L'edificio si presenta in buono stato di conservazione, interessato da localizzati fenomeni di esfoliazione dello strato di tinta a seguito di fenomeni di infiltrazione.

Inserimento ambientale
– via XXIV
Maggio

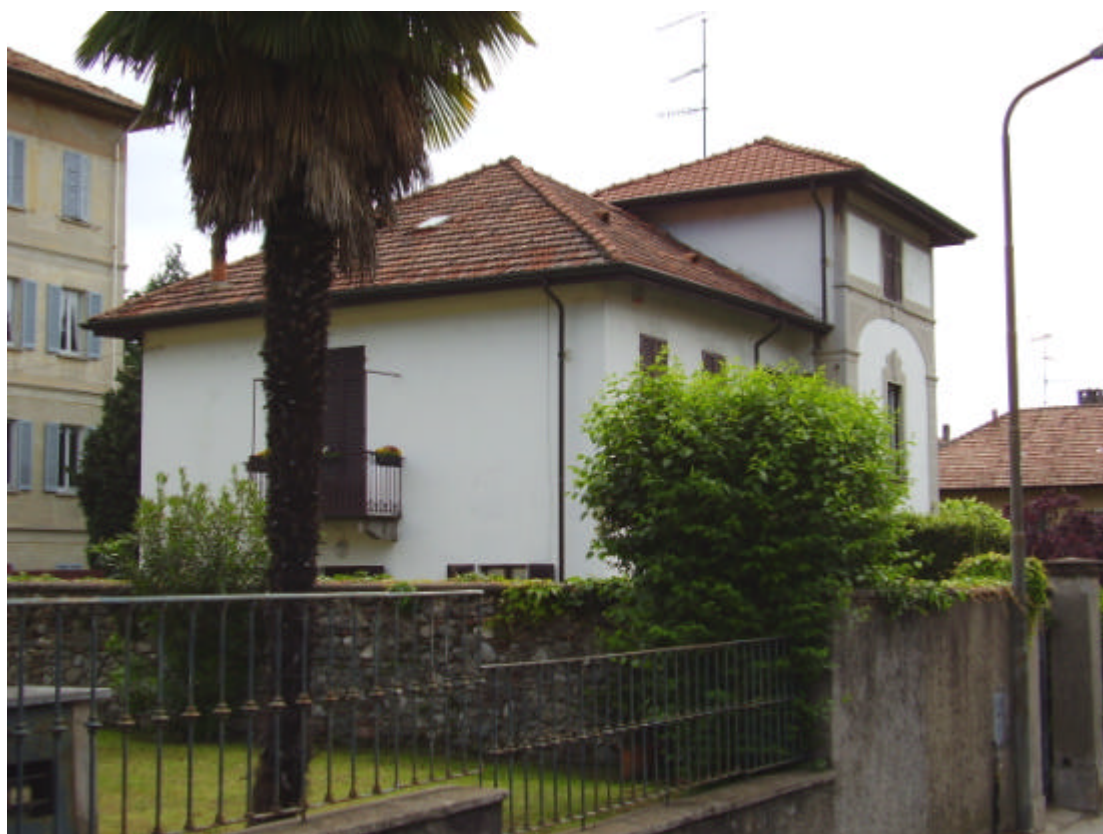
Foto 2.
Inserimento
ambientale
– via IV
Novembre

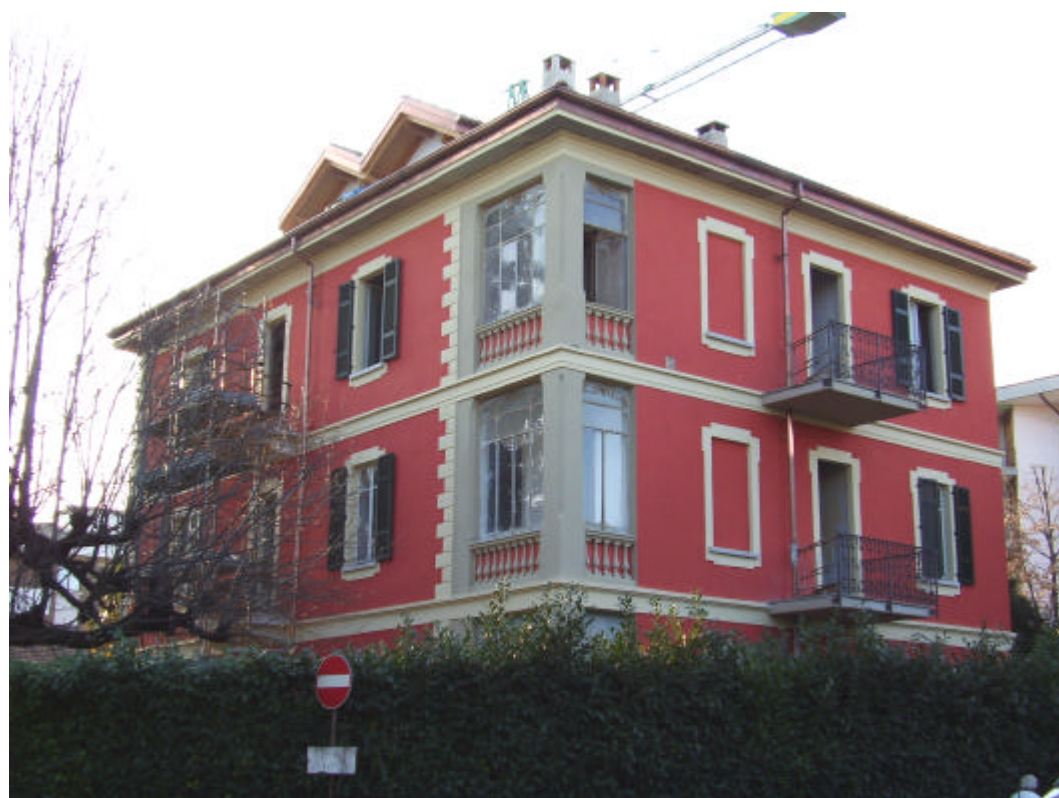
Foto 1.

<u>Denominazione/indirizzo:</u>	VILLA EX NEBULONI Via Mazzini 1
<u>Epoca:</u>	Inizio XX sec.
<u>Elementi di rilievo Architettonico:</u>	L'edificio, a pianta rettangolare, si sviluppa su 3 livelli. I prospetti sono caratterizzati da fasce marcapiano e scanditi da aperture regolari incorniciate. Particolarmente interessanti sono i terrazzi coperti d'angolo, che presentano vetrate liberty a telaio metallico e parapetti in muratura, impreziositi da balaustrini. La copertura, con struttura a padiglioni e abbaini binati, ha manto in coppi.
<u>Stato di conservazione:</u>	OTTIMO L'edificio si presenta in ottimo stato di conservazione, a seguito degli interventi di ristrutturazione/risanamento conservativo subiti nell'anno 2006

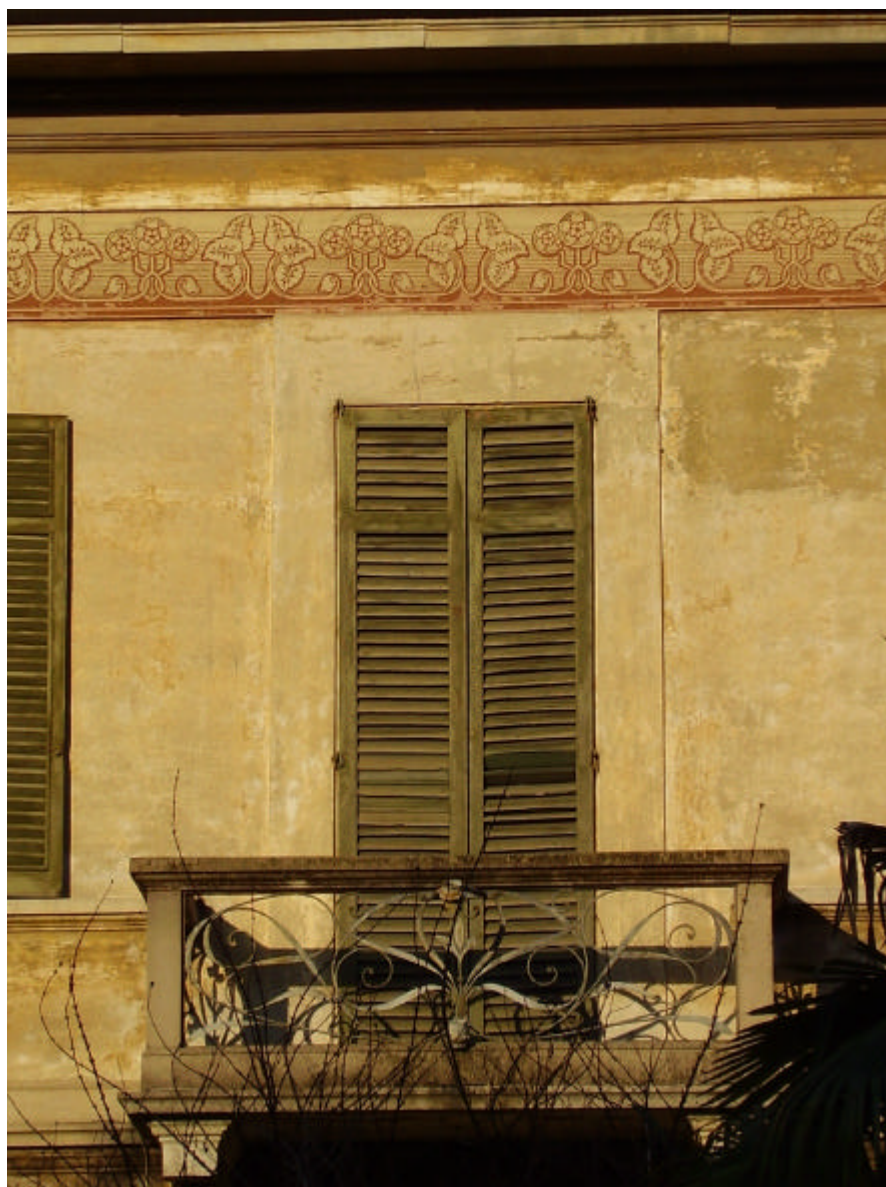
<u>Denominazione/indirizzo:</u>	VILLA JOTTI Via Torino 6
<u>Epoca:</u>	Inizio XX sec.
<u>Elementi di rilievo Architettonico:</u>	L'edificio, a pianta pressoché rettangolare, si sviluppa su 2 livelli. I prospetti sono lineari, scanditi da cornice marcapiano, fregio nella fascia del sottogronda e aperture regolari, incorniciate da semplici motivi a fascia. Il piano terra presenta finitura a pseudobugnato e si segnala il fregio fitomorfici della fascia sottogronda, realizzato con tecnica a graffito. La copertura, ha struttura a padiglioni e manto in tegole marsigliesi.
<u>Stato di conservazione:</u>	BUONO L'edificio si presenta in buono stato di conservazione, soggetto al dilavamento e all'erosione connessi all'esposizione agli agenti atmosferici. I prospetti presentano esfoliazione degli strati superficiali di tinta e i serramenti sono in mediocre stato di conservazione.

Foto 2.
Dettaglio della
cornice della
finestra e del
fregio del
sottogronda
