ARONA

VARIANTE GENERALE

**Elementi di valore storico
architettonico - Schede
edifici residenziali**

Q3a1

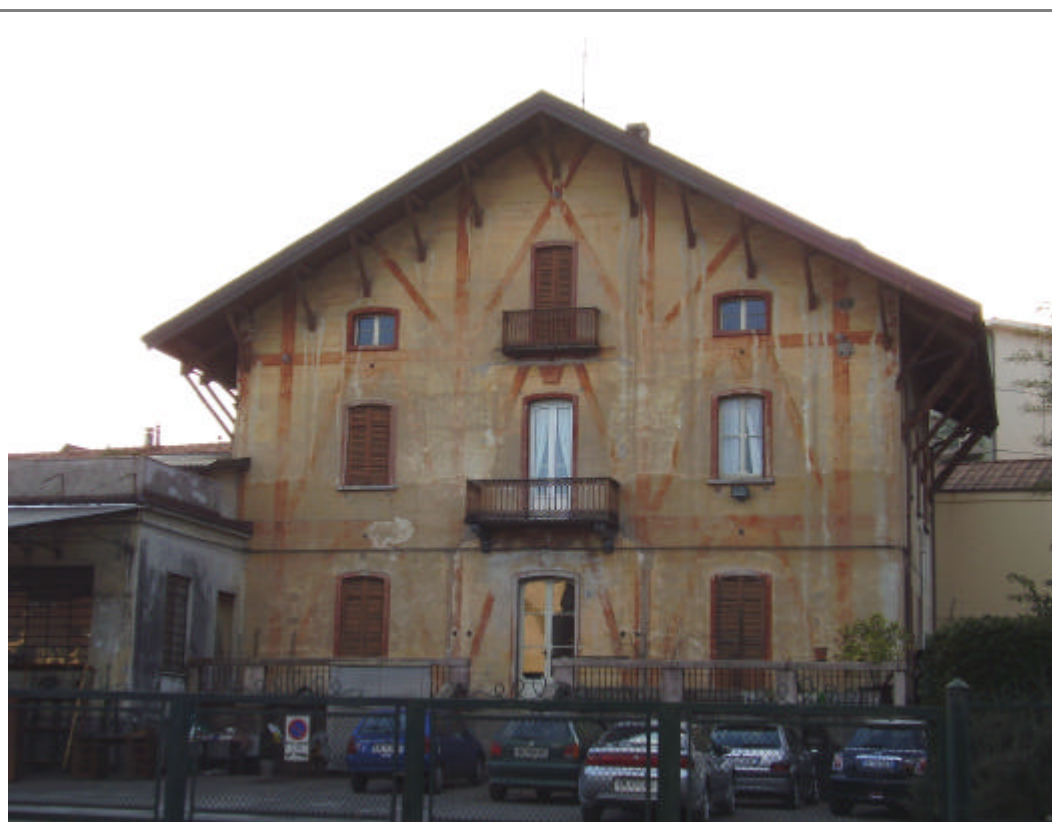
Foto 1.

<u>Denominazione/indirizzo:</u>	VILLA IN STILE CHALET SVIZZERO (ora gommista Spinoni) Via Milano 22
<u>Epoca:</u>	Fine XIX sec. – Inizio XX sec.
<u>Elementi di rilievo Architettonico:</u>	L'edificio, a pianta rettangolare, si sviluppa su 3 livelli, di cui il terzo presumibilmente mansardato. I prospetti sono scanditi da aperture regolari, con voltino a piattabanda ad arco fortemente ribassato, inoltre presentano motivi decorativi che simulano le pareti intelaiate delle <i>timber frame houses</i> d'oltralpe, secondo un'usanza diffusa nell'area del Lago Maggiore e nota come "stile chalet svizzero". La copertura, con struttura lignea semplice a due falde e mensole/saette modanate nel sottogronda, ha manto in tegole marsigliesi.
<u>Stato di conservazione:</u>	MEDIO L'edificio si presenta in medio stato di conservazione, in particolare le decorazioni parietali sono soggette ad erosione, dilavamento e disgregazione superficiale, legate al percolamento delle acque meteoriche.

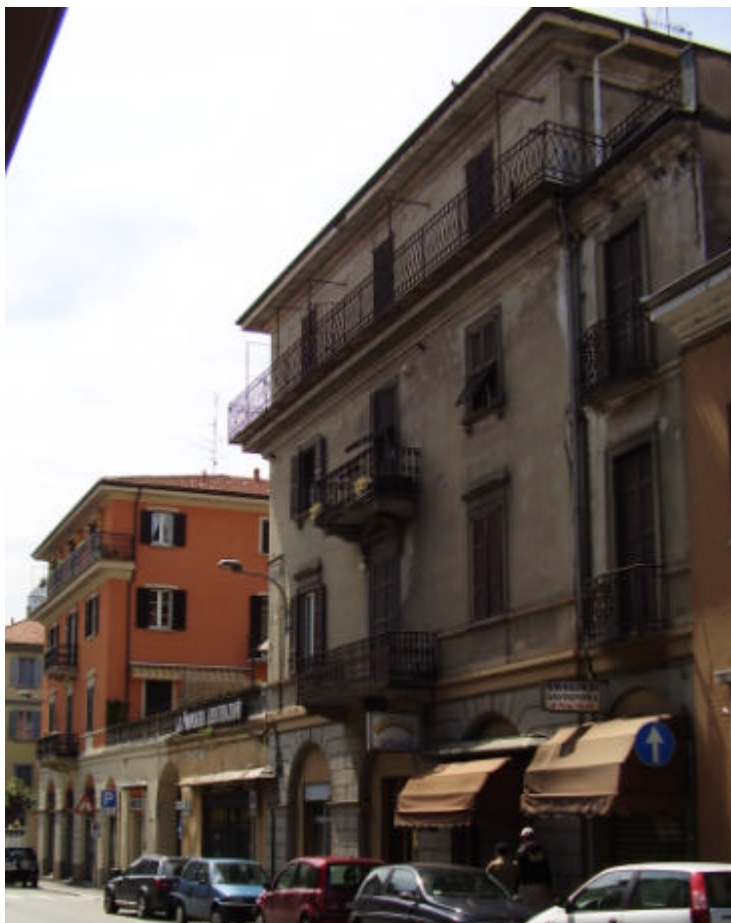
<u>Denominazione/indirizzo:</u>	EDIFICIO PRIVATO Corso Liberazione 57
<u>Epoca:</u>	XIX sec.
<u>Elementi di rilievo Architettonico:</u>	L'edificio, a pianta rettangolare, derivante dal collegamento di 2 blocchi mediante una bassa terrazza, si sviluppa su 4 livelli fuori terra. I prospetti sono lineari, scanditi da archi sfondati, impaginati entro finitura a pseudobugnato a piano terra, salendo troviamo cornici marcapiano, fascia modanata nel sottogronda e in corrispondenza del ballatoio all'ultimo piano, e aperture regolari incorniciate. La copertura ha struttura a padiglioni e manto in coppi.
<u>Stato di conservazione:</u>	BUONO/MEDIOCRE Parte del complesso è stata oggetto di recente intervento di ristrutturazione, mentre il corpo di fabbrica più a est presenta deposito superficiale coerente, erosione degli intonaci, disgregazione delle cornici in stucco, macchie legate al percolamento delle acque meteoriche e ossidazione delle finiture metalliche (ringhiere e ferramenta dei serramenti).

Foto 1.
Inserimento
ambientale

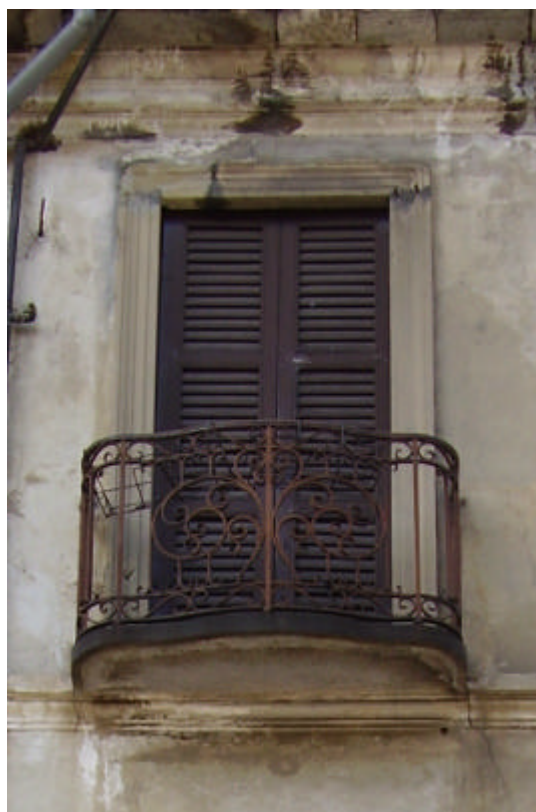
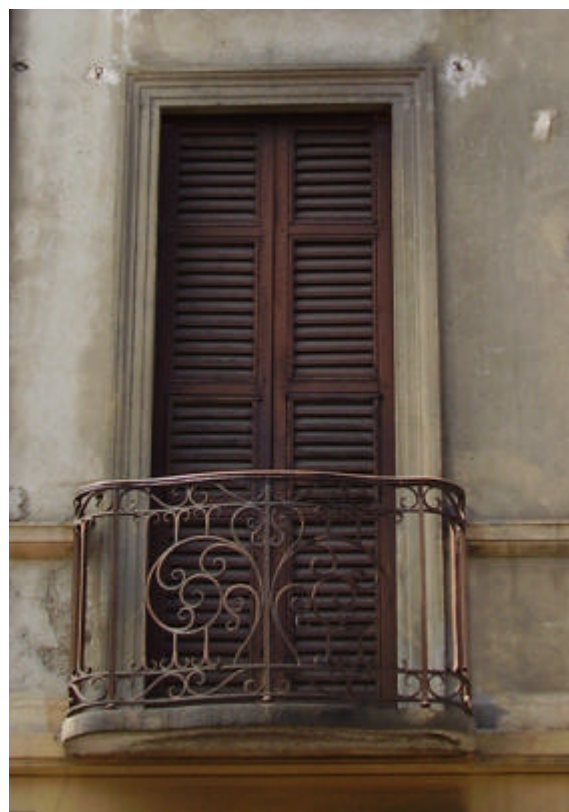
Foto 2/3.
Dettaglio
aperture e
cornici
piano
primo e
secondo

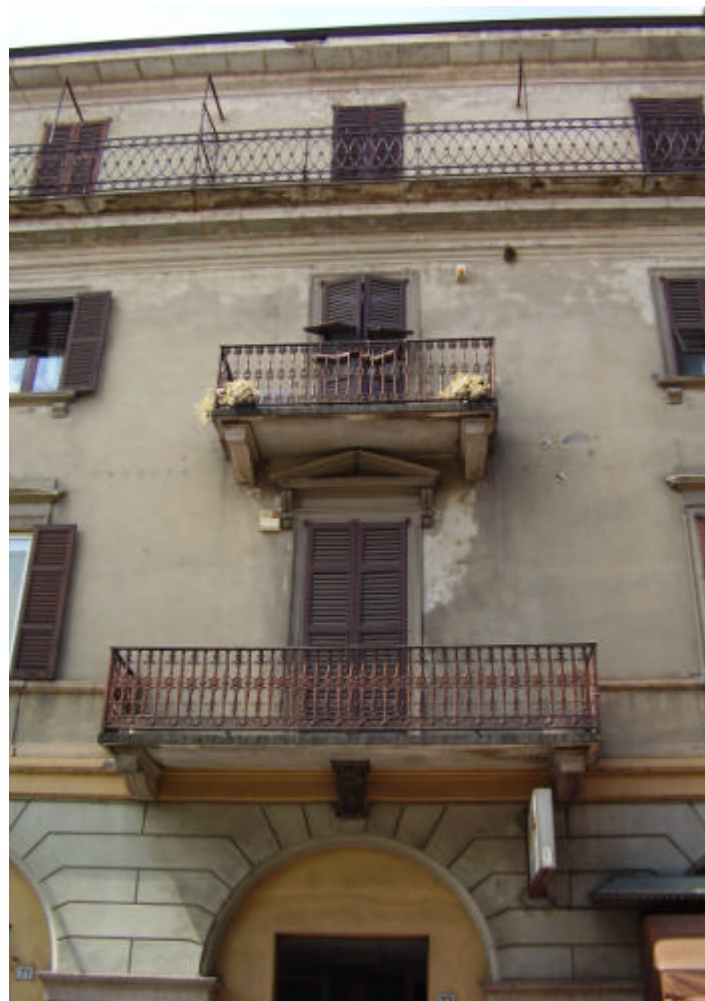
Foto 4.
Campata
centrale
con balconi
e ballatoio

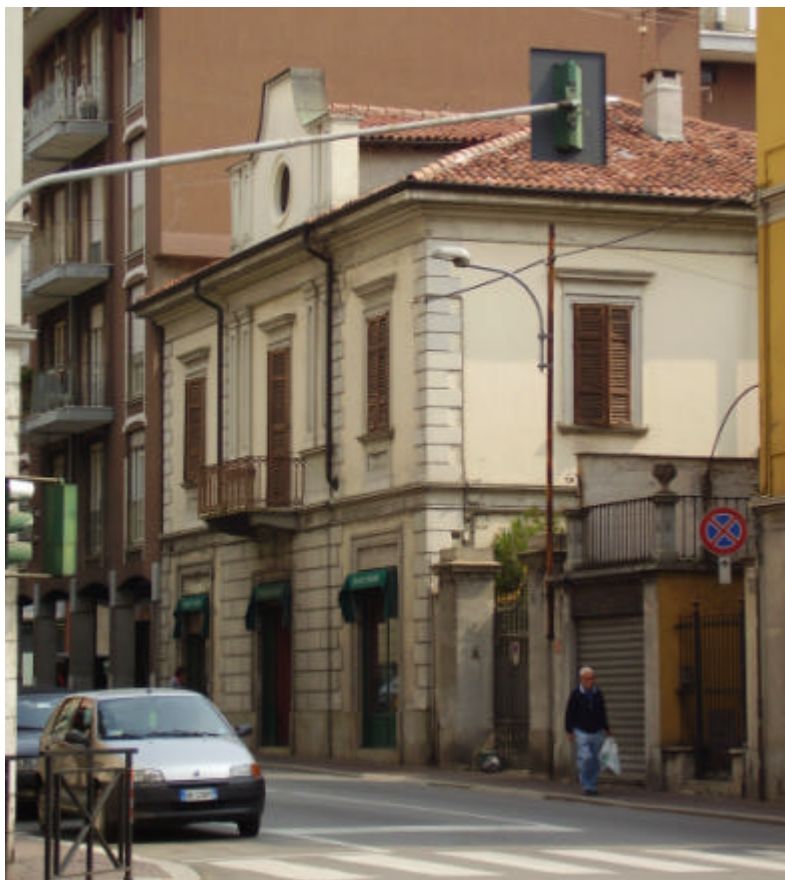
<u>Denominazione/indirizzo:</u>	VILLA PRIVATA (Restauratore Brovelli) Corso Liberazione 34
<u>Epoca:</u>	XIX sec.
<u>Elementi di rilievo Architettonico:</u>	L'edificio, a pianta rettangolare, si sviluppa su 2 livelli fuori terra. I prospetti sono lineari, caratterizzati da finitura a pseudobugnato a piano terra, cornice marcapiano, fascia modanata nel sottogronda e aperture regolari inquadrature da lesene e sormontate da cornici in stucco con trabeazione. La copertura, che presenta anche un abbaino con frontone mistilineo e oculo circolare, ha struttura a padiglioni e manto in coppi.
<u>Stato di conservazione:</u>	BUONO L'edificio si presenta in buono stato di conservazione, interessato da deposito superficiale, macchie legate al percolamento delle acque meteoriche e localizzati fenomeni di infiltrazione.

Foto 1.
Inserimento
ambientale

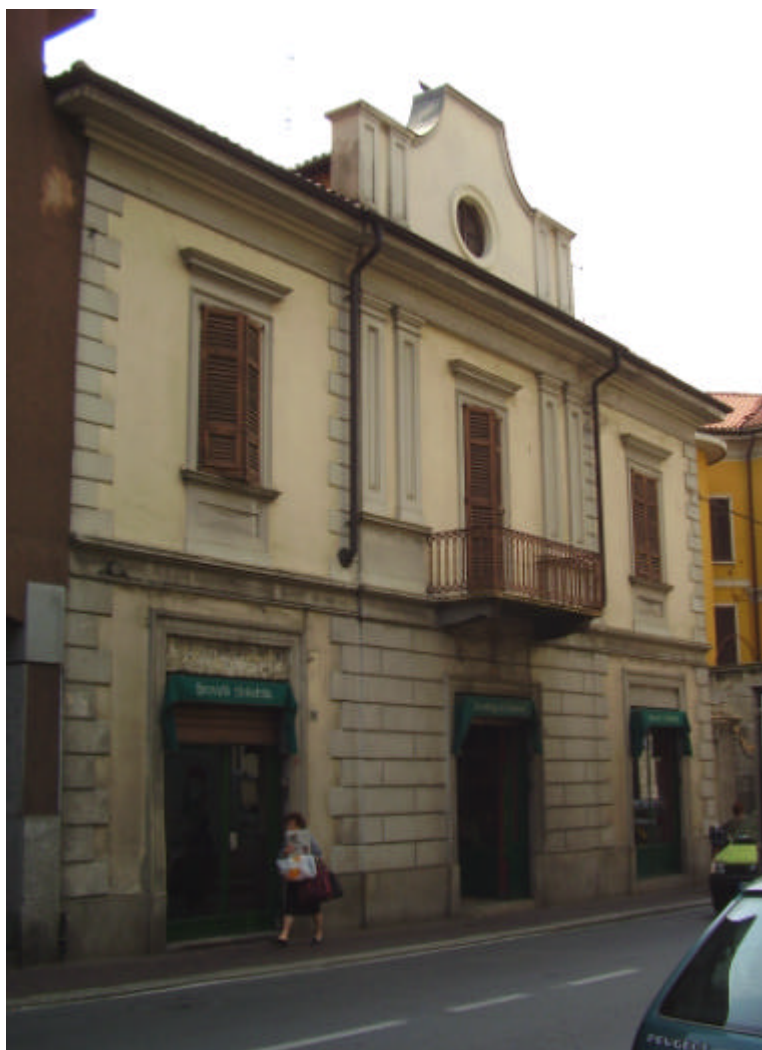
Foto 2.
Prospetto
lungo C.so
Liberazione

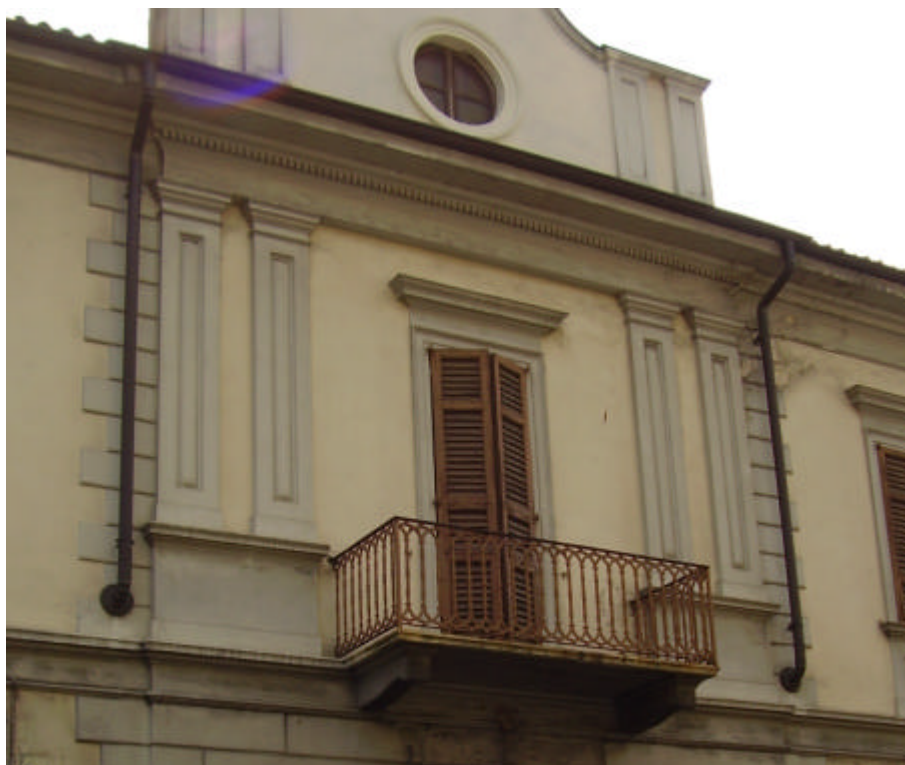
Foto 3.
Dettaglio
del balcone
