ARONA

VARIANTE GENERALE

**Elementi di valore storico  
architettonico - Schede  
edifici residenziali**

# Q3a2

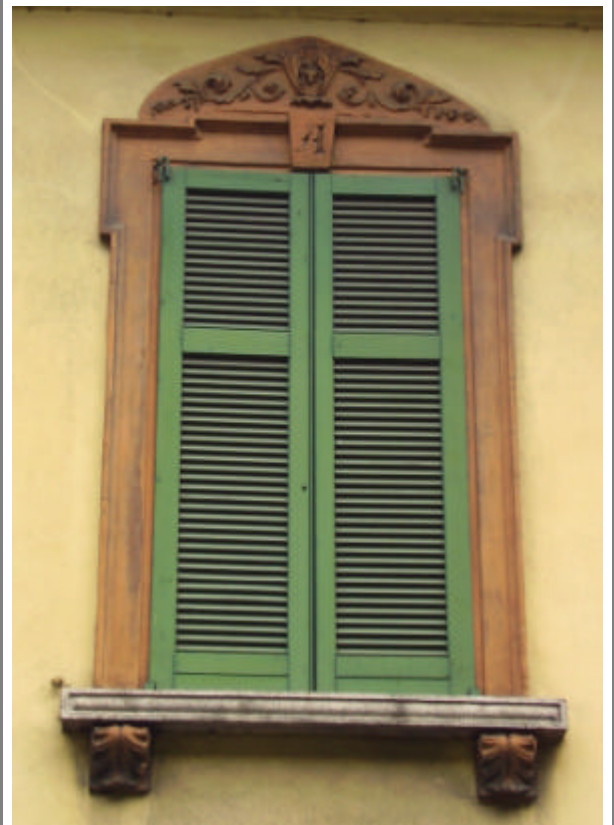
Foto 3/4.  
Dettaglio  
cornici  
piano terra  
e piano  
primo

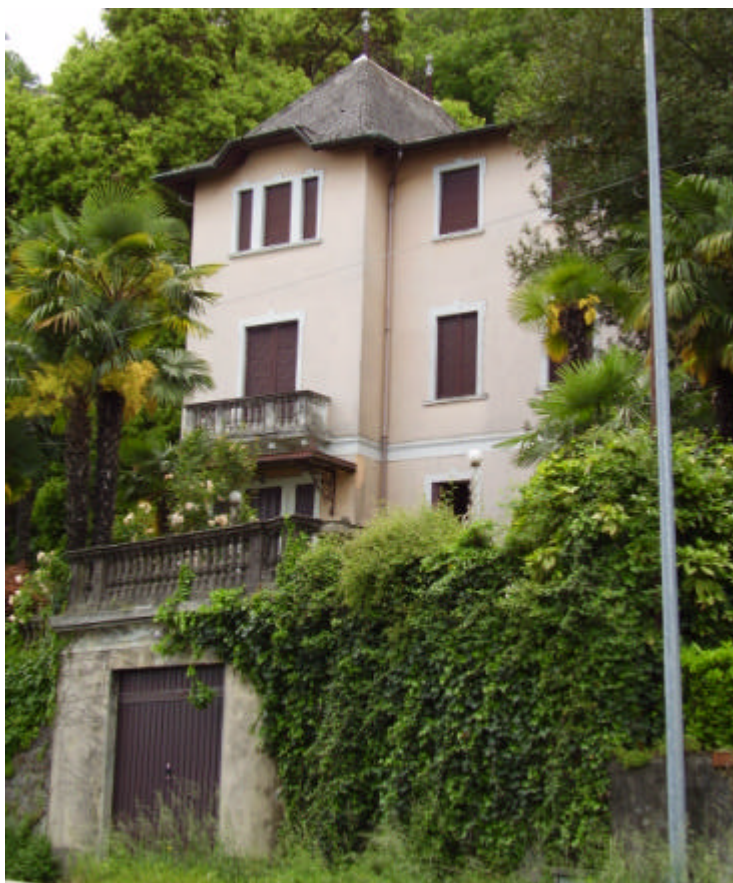
Foto 1.  
Inserimento  
ambientale

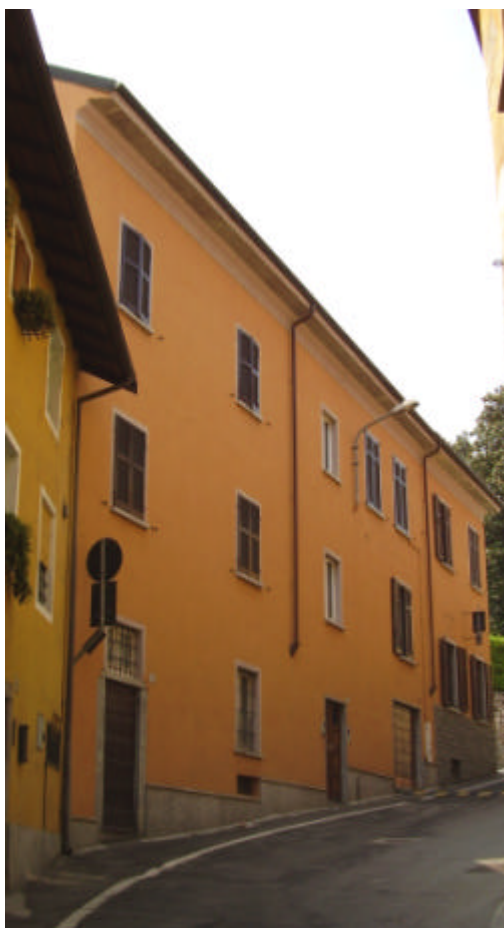
Foto 2.  
Prospetto  
lungo via  
Garelli

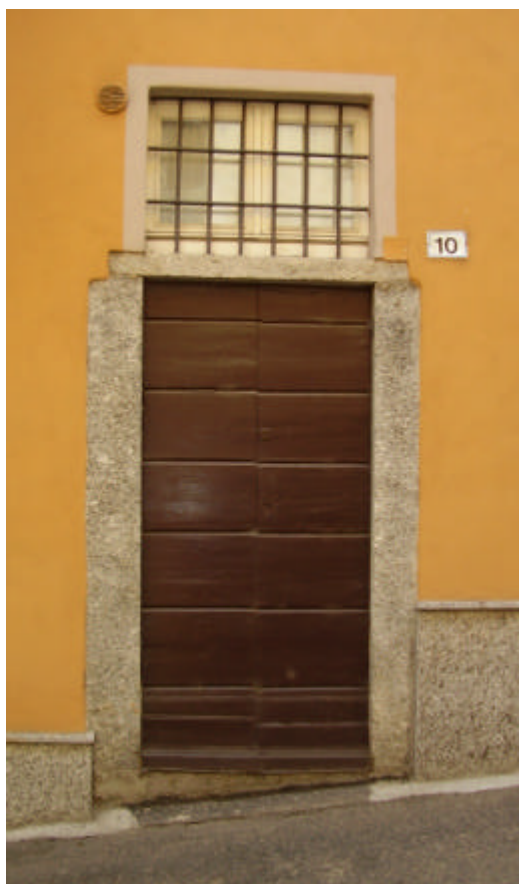
Foto 3.  
Ingresso  
via Garelli

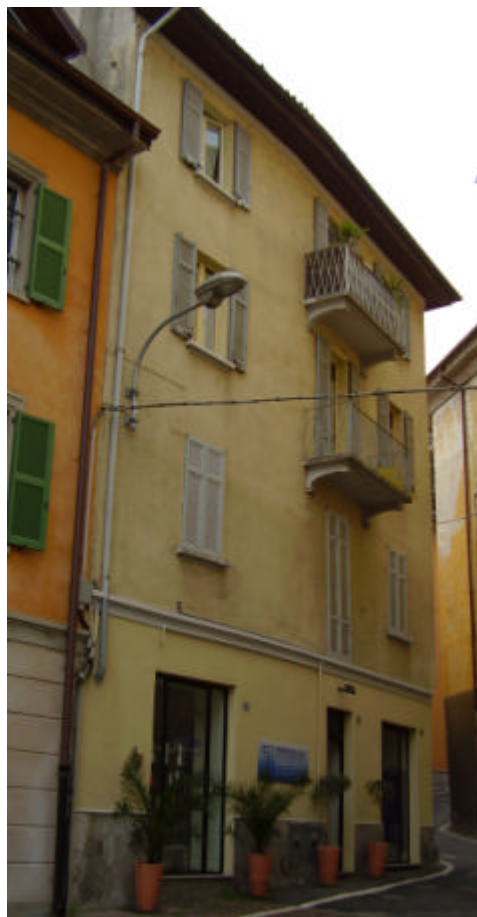
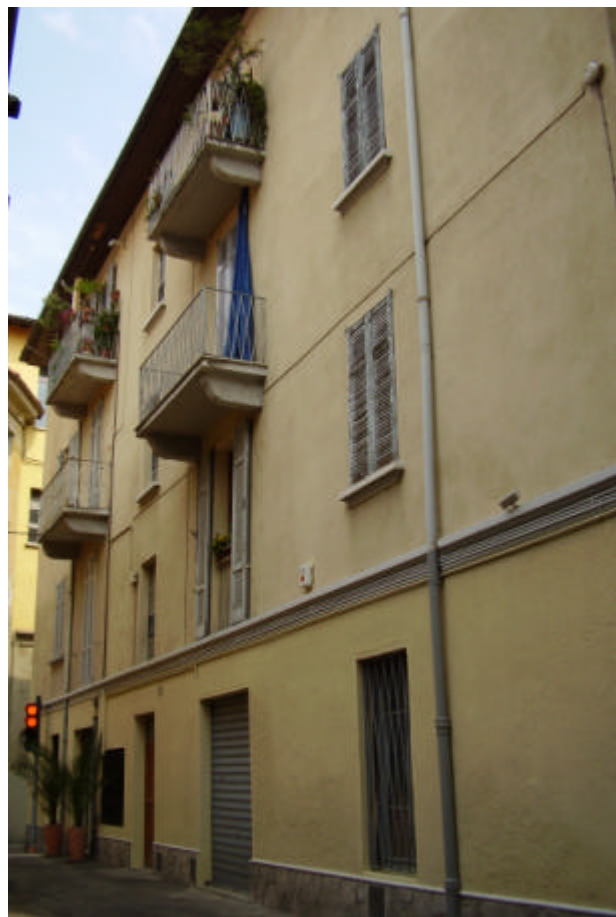
Foto 1.  
Inserimento  
ambientale

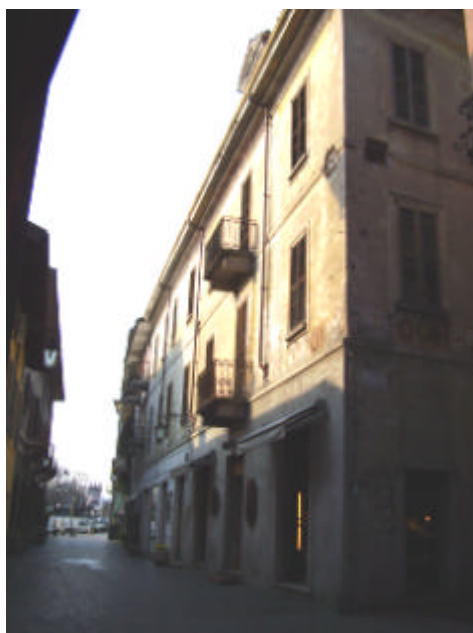
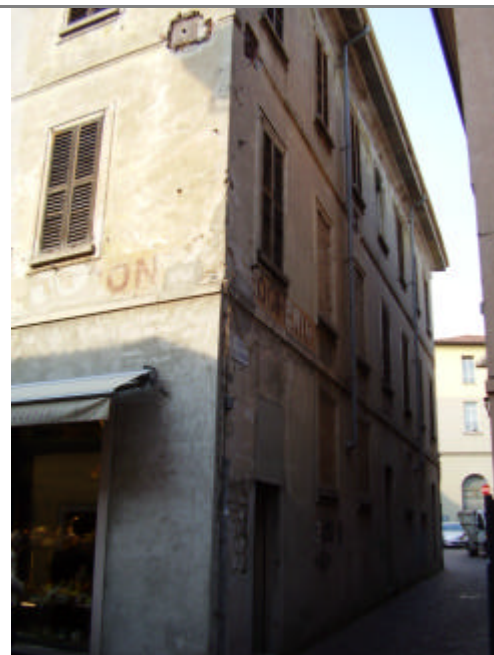
<u>Stato di conservazione:</u>	MEDIOCRE/PESSIMO L'edificio si presenta in mediocre stato di conservazione, per quanto riguarda i prospetti esterni, mentre il cortile interno versa in pessimo stato. I prospetti sono interessati da evidente erosione degli strati di tinta, da risalita capillare dell'umidità dal terreno, associata a fenomeni di efflorescenza salina, rigonfiamento e distacco degli strati di intonaco. I serramenti lignei sono rigonfiati e la ferramenta è ossidata. Nel complesso l'edificio conserva ampiamente i caratteri originali, anche se la totale mancanza di manutenzione ne aggrava esponenzialmente il rischio di perdita.

Foto 1/2.  
Inserimento  
ambientale –  
Corso Cavour

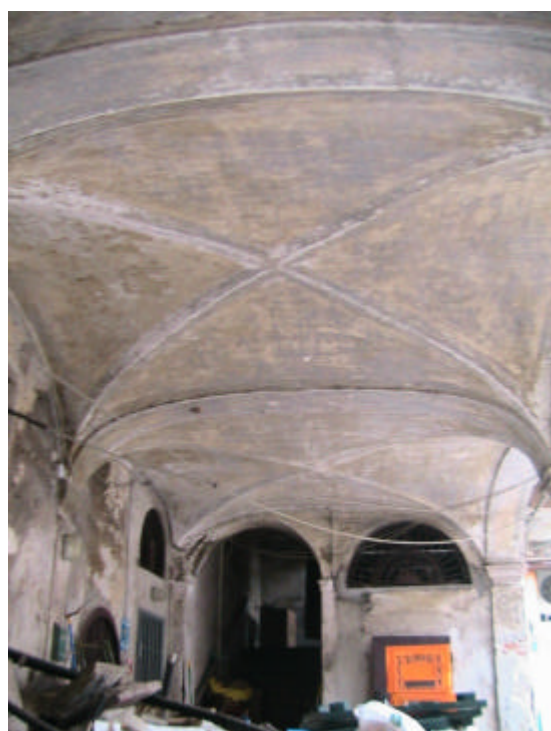
Foto 5/6.  
Portico di  
accesso con  
volte a  
crociera

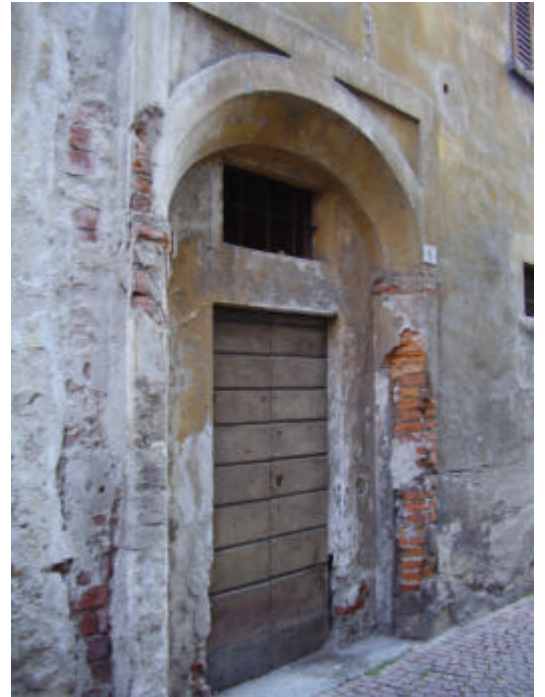
Foto 9-10.  
Prospetto su  
vicolo  
Ponzone e  
dettaglio del  
portale di  
accesso

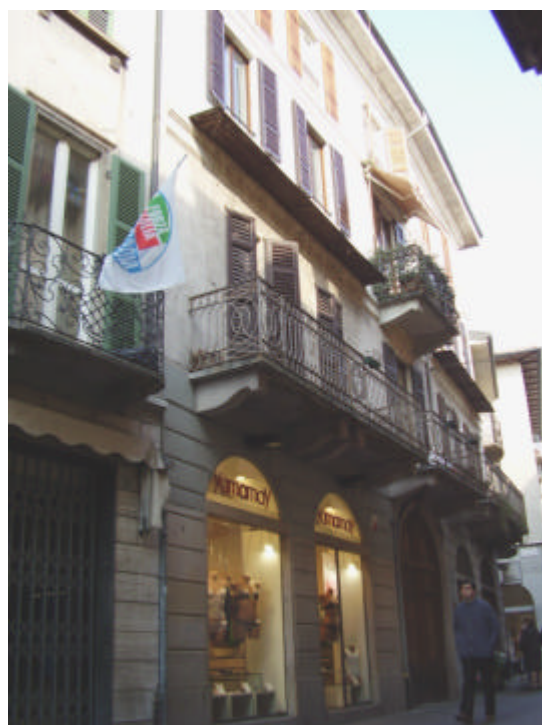
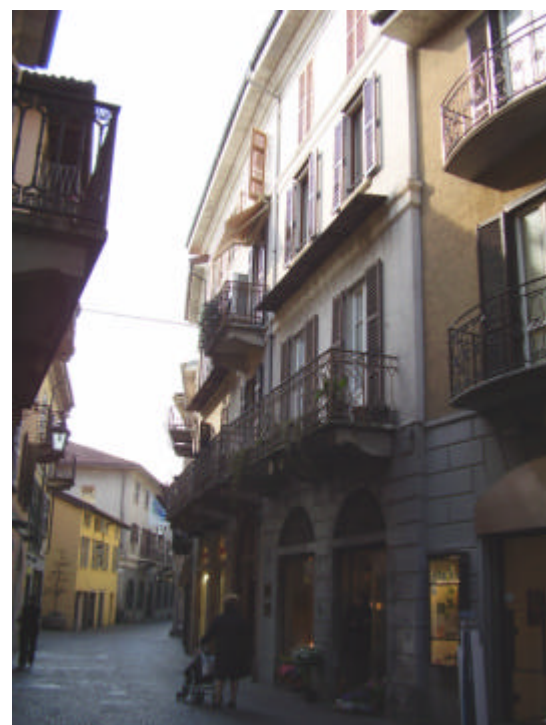
Foto 1/2.

Inserimento  
ambientale –  
Corso  
Cavour

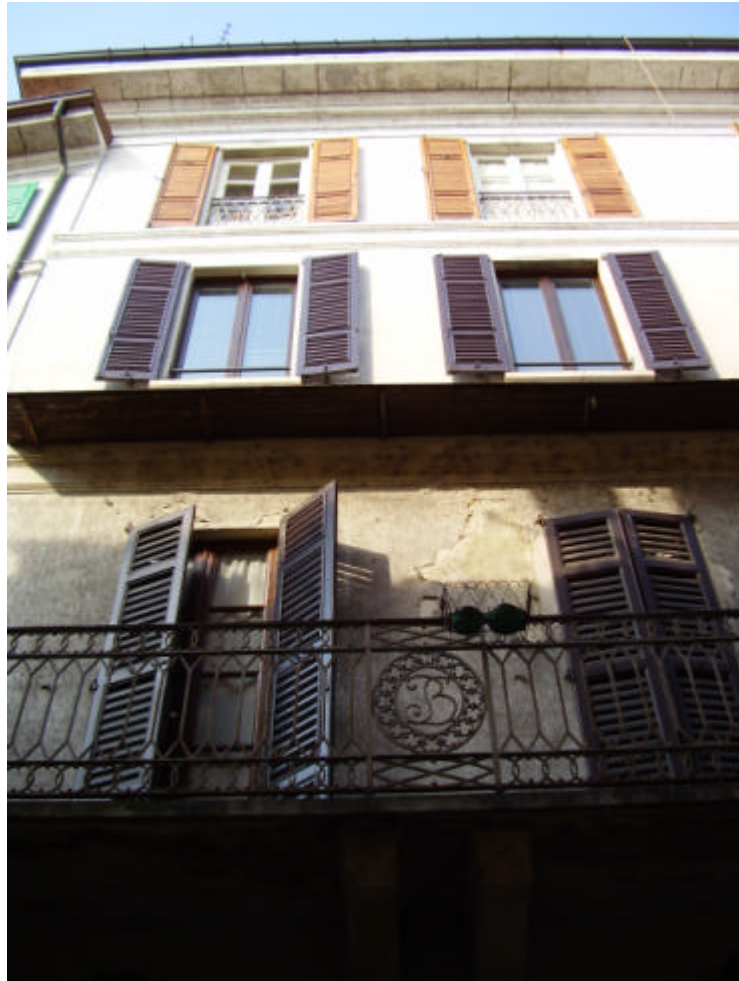
Foto 3.  
Prospetto  
verso C.so  
Cavour

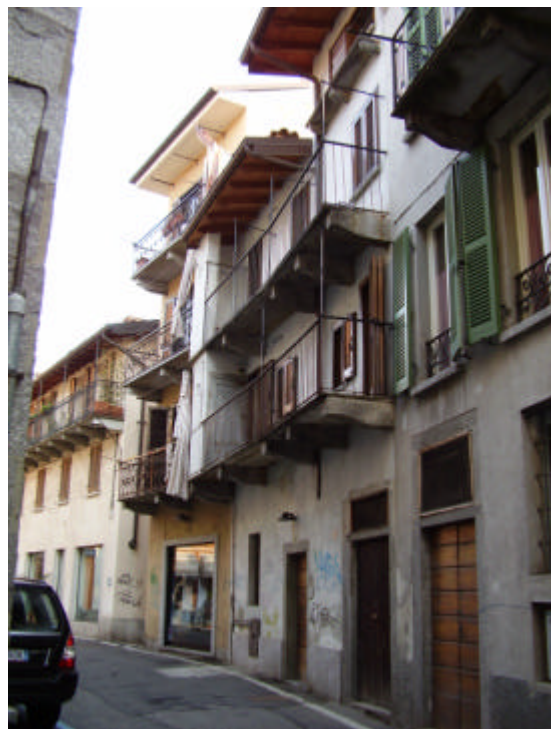
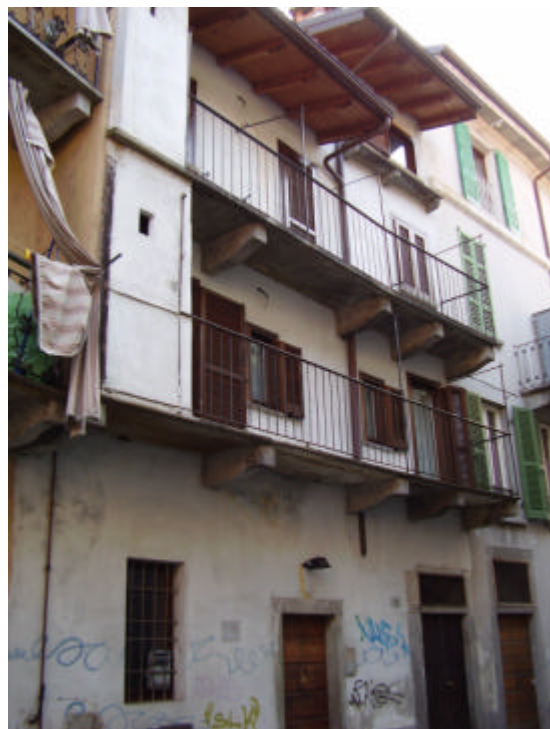
<u>Denominazione/indirizzo:</u>	EDIFICIO PRIVATO Via Teatro 16
<u>Epoca:</u>	XVII – XIX sec.
<u>Elementi di rilievo Architettonico:</u>	L'edificio a pianta complessa, si sviluppa su 3/4 livelli fuori terra. I prospetti sono lineari, scanditi ballatoi su mensole in pietra e aperture piuttosto regolari, di cui quelle a piano terra incorniciate da semplici fasce lapidee. La copertura ha struttura semplice a due falde e il manto è in coppi.
<u>Stato di conservazione:</u>	MEDIO L'edificio si presenta in medio stato di conservazione, interessato da esfoliazione degli strati di tinta e da macchie di vernice (graffiti) alla base della muratura.

Foto 1/2.  
Inserimento  
ambientale –  
Via Teatro

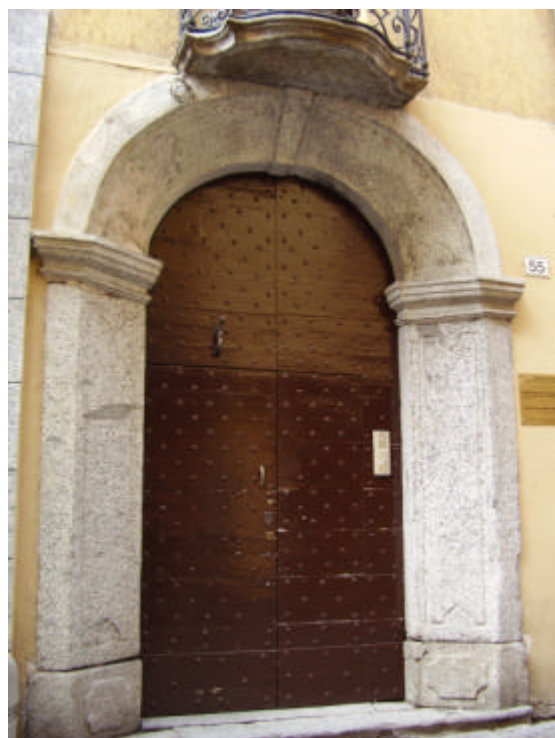
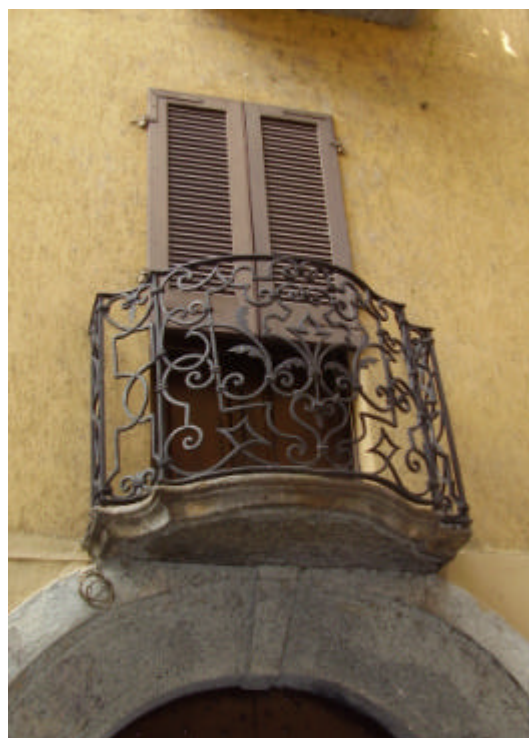
Foto 3/4.  
Dettagli  
portale e  
balcone

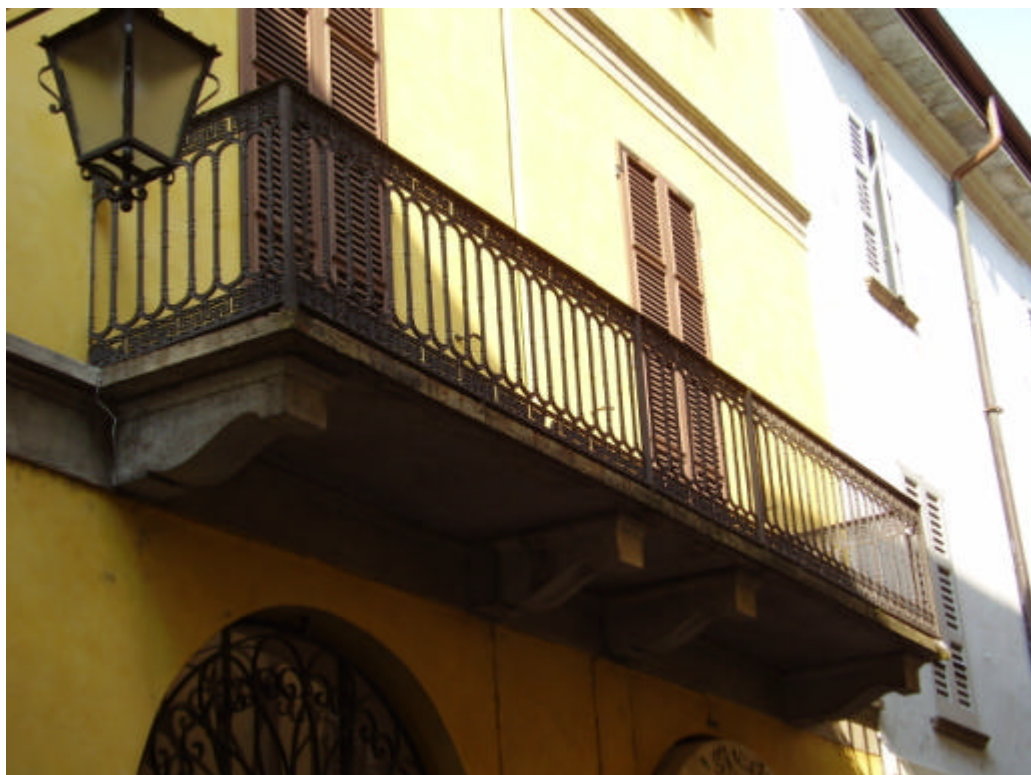
Foto 4.  
Dettaglio  
balcone

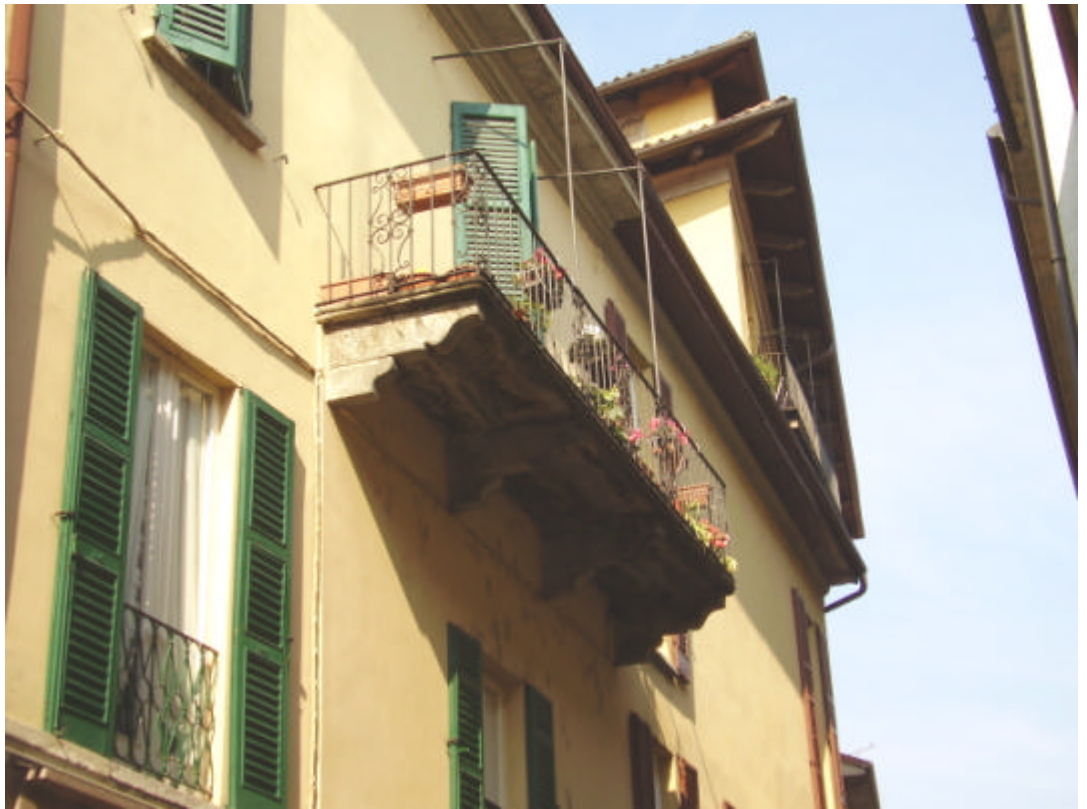
Foto 3.  
Dettaglio  
balcone su  
mensole  
lapidee

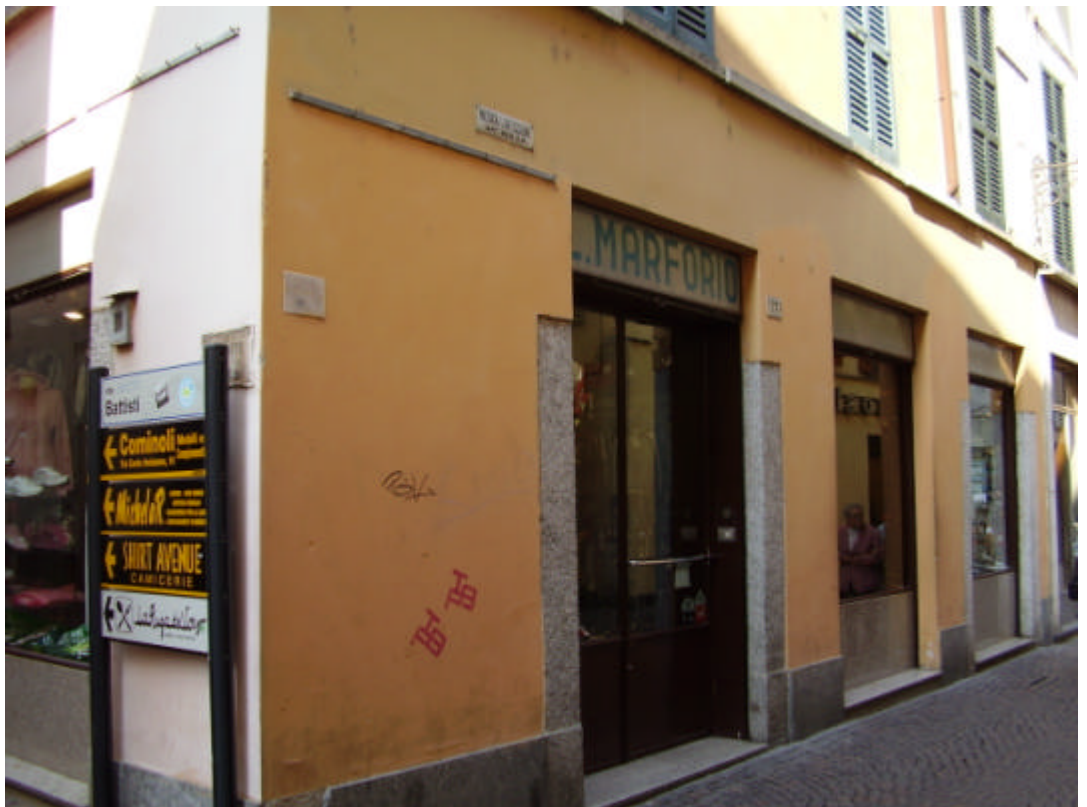
Foto 4.  
Dettaglio  
vetrine a  
piano terra

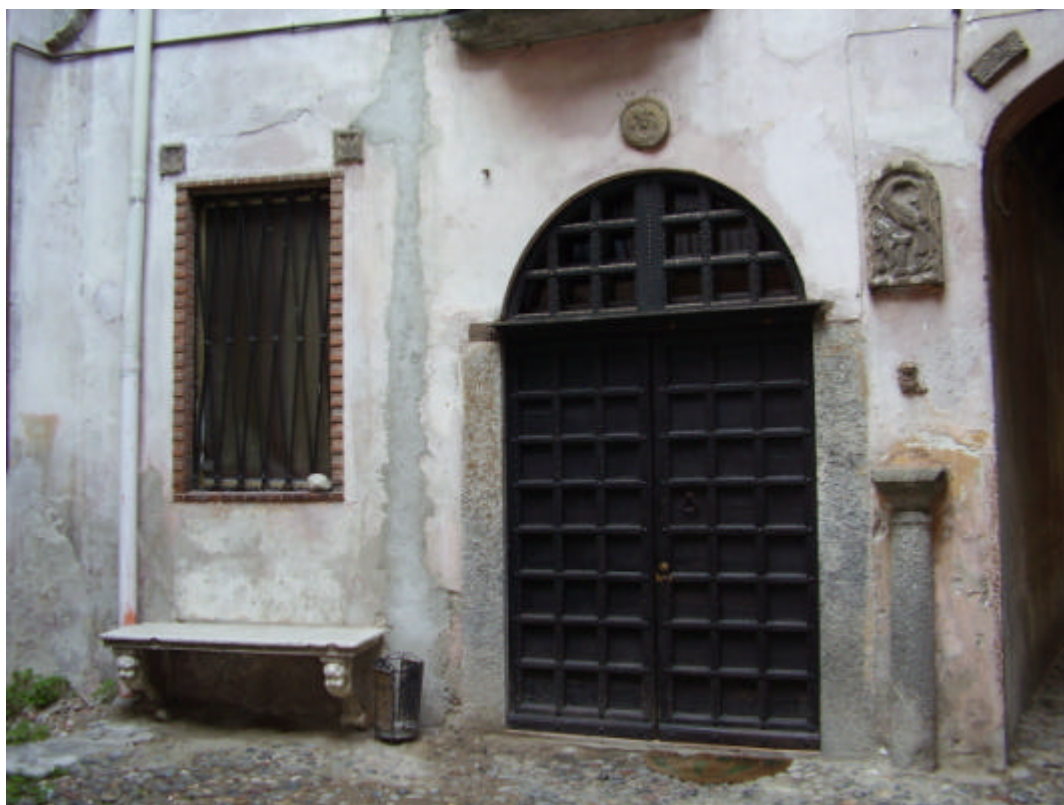
Foto 2.  
Cortile  
interno con  
*lapidarium*

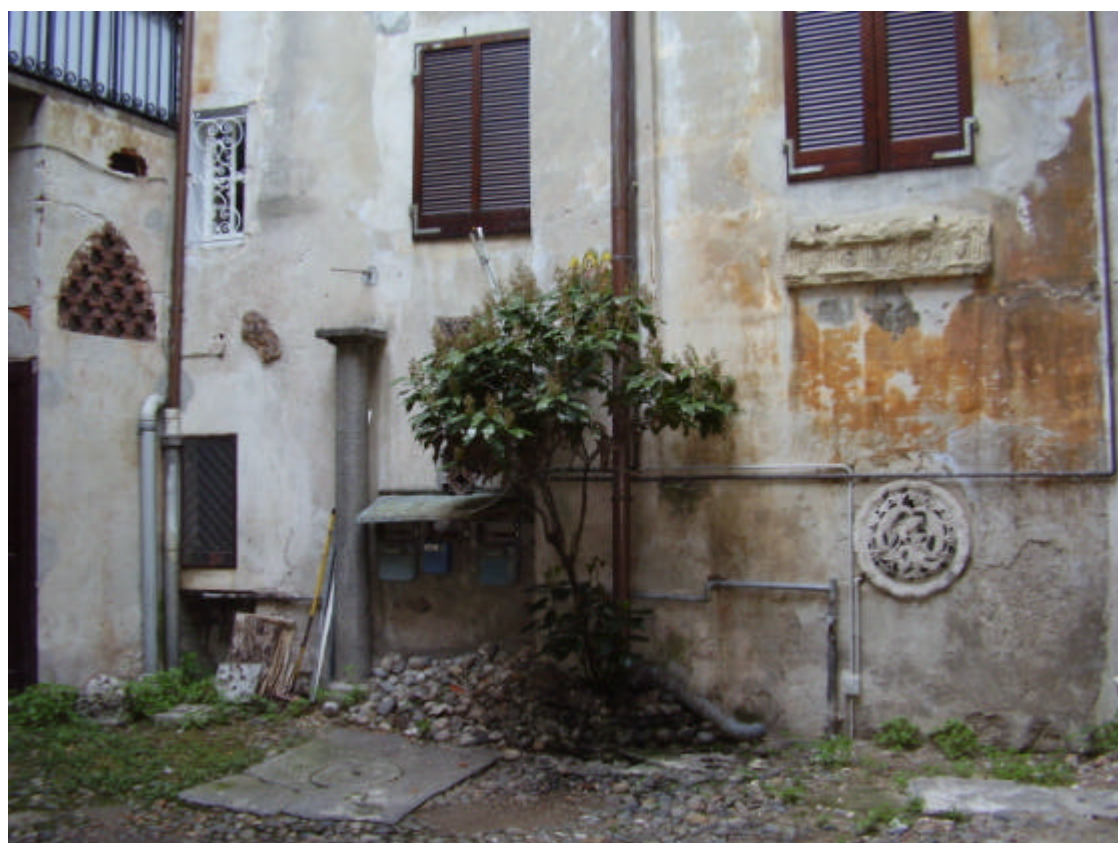
Foto 3.  
Cortile  
interno con  
*lapidarium*

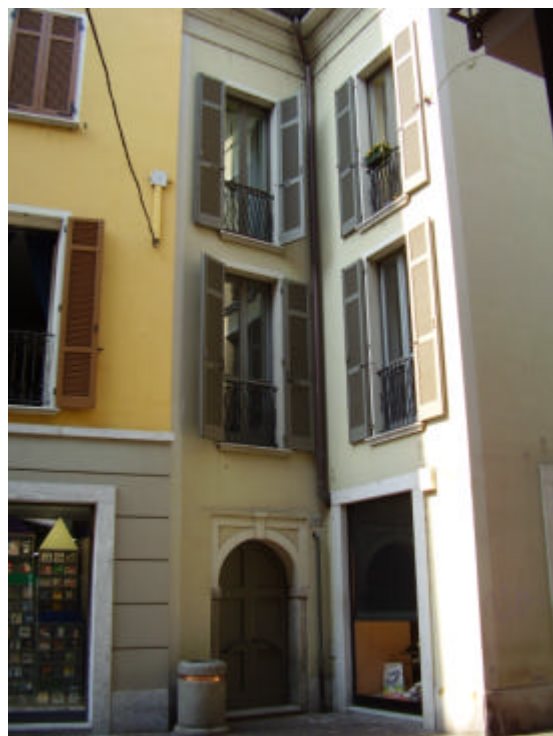
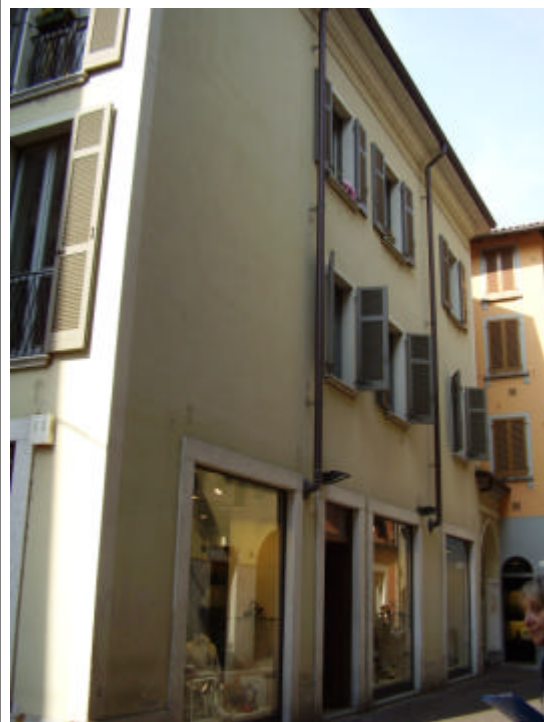
Foto 1/2.

<u>Denominazione/indirizzo:</u>	EDIFICIO PRIVATO Corso Cavour 133/137
<u>Epoca:</u>	XVII – XIX sec.
<u>Elementi di rilievo Architettonico:</u>	L'edificio a pianta articolata, si sviluppa su 3 livelli fuori terra. I prospetti sono lineari, scanditi da aperture regolari incorniciate e da fascia modanata nel sottogronda. Da sottolineare la presenza di due portali di accesso pedonali archivoltati con spalle in granito locale, sottolineati da motivi a fascia e da sfondati. La copertura ha struttura semplice a padiglioni e manto in coppi.
<u>Stato di conservazione:</u>	BUONO

Inserimento  
ambientale –  
C.so Cavour

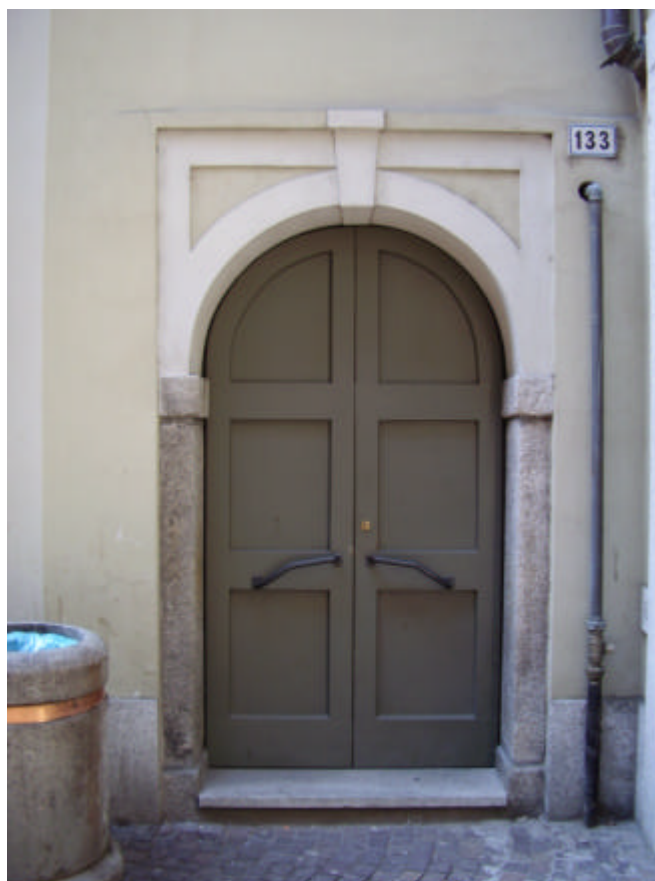
Foto 3.  
Dettaglio  
ingresso  
pedonale  
civico 133

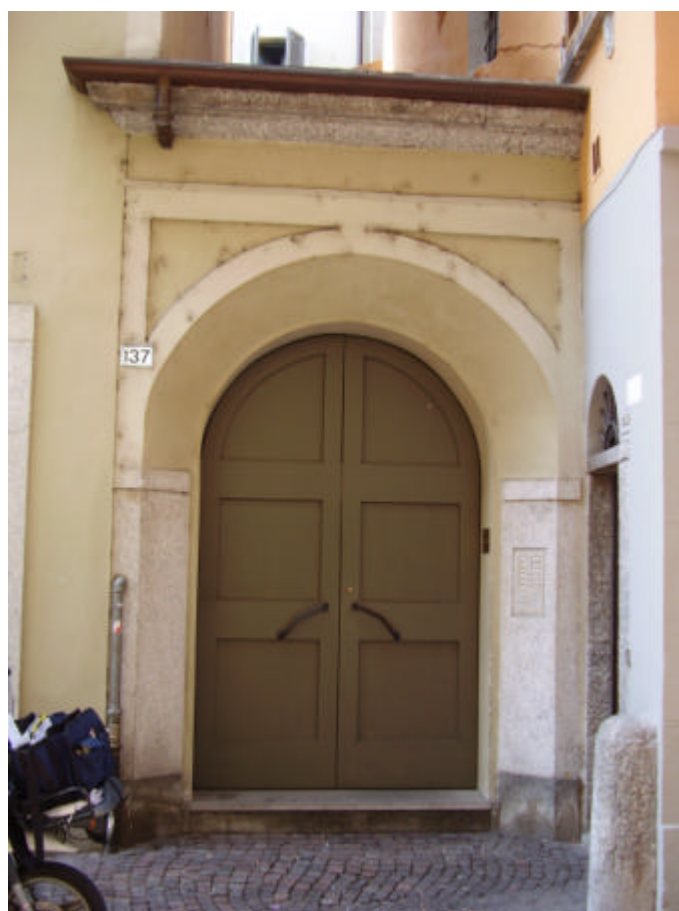
Foto 4.  
Dettaglio  
ingresso  
pedonale  
civico 137

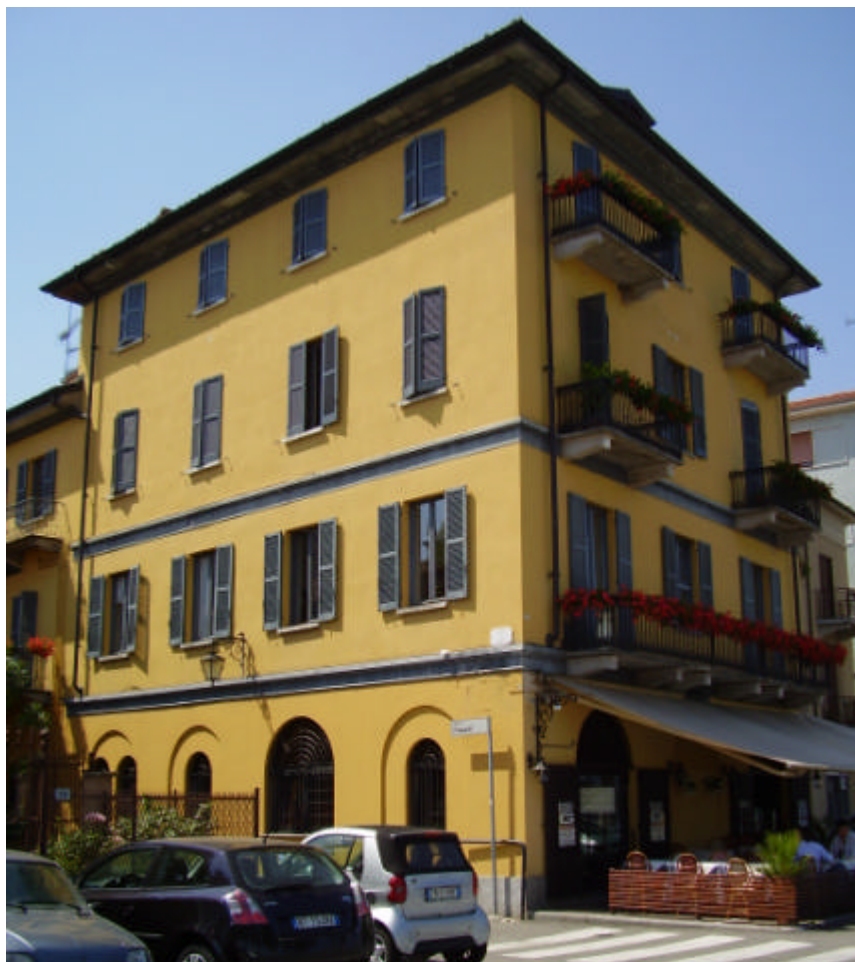
Foto 1.

<u>Denominazione/indirizzo:</u>	EDIFICIO PRIVATO Corso Cavour 28 - Corso Marconi 25 - vicolo Fossati
<u>Epoca:</u>	XVII – XIX sec.
<u>Elementi di rilievo Architettonico:</u>	L'edificio a pianta quadrangolare, si sviluppa su 3/4 livelli fuori terra più piano mansardato caratterizzato da abbaini. I prospetti sono lineari, scanditi da aperture e sfondati archivoltati a piano terra, fasce marcapiano, cornice modanata del sottogronda e aperture regolari. Originali i balconi su mensole lapidee con ringhiere in ghisa. La copertura ha struttura a padiglioni e manto in coppi.
<u>Stato di conservazione:</u>	BUONO L'edificio si presenta in buono stato di conservazione, interessato da recenti opere di ristrutturazione.

Inserimento  
ambientale –  
C.so Marconi

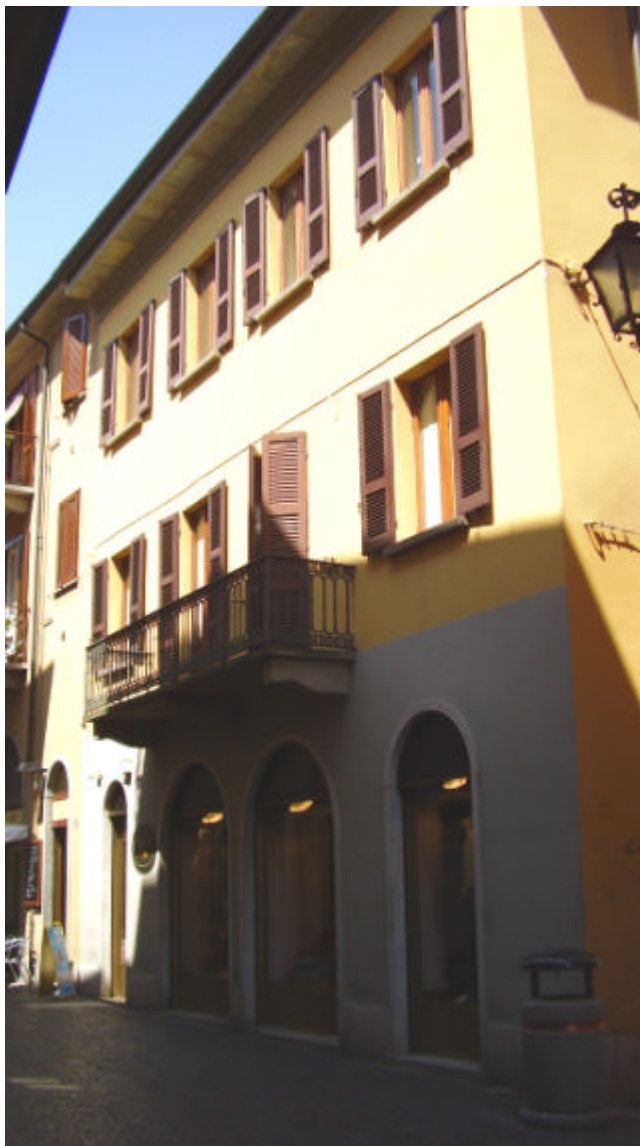
Foto 2.  
Inserimento  
ambientale –  
C.so Cavour

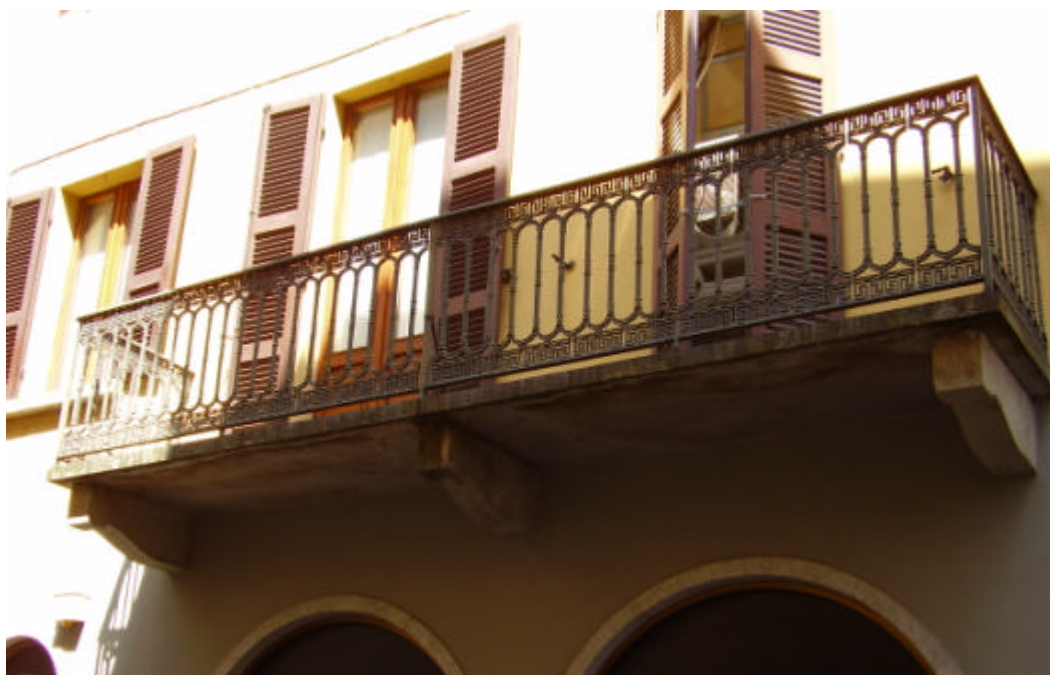
Foto 3.  
Balcone  
lapideo con  
ringhiera in  
ghisa

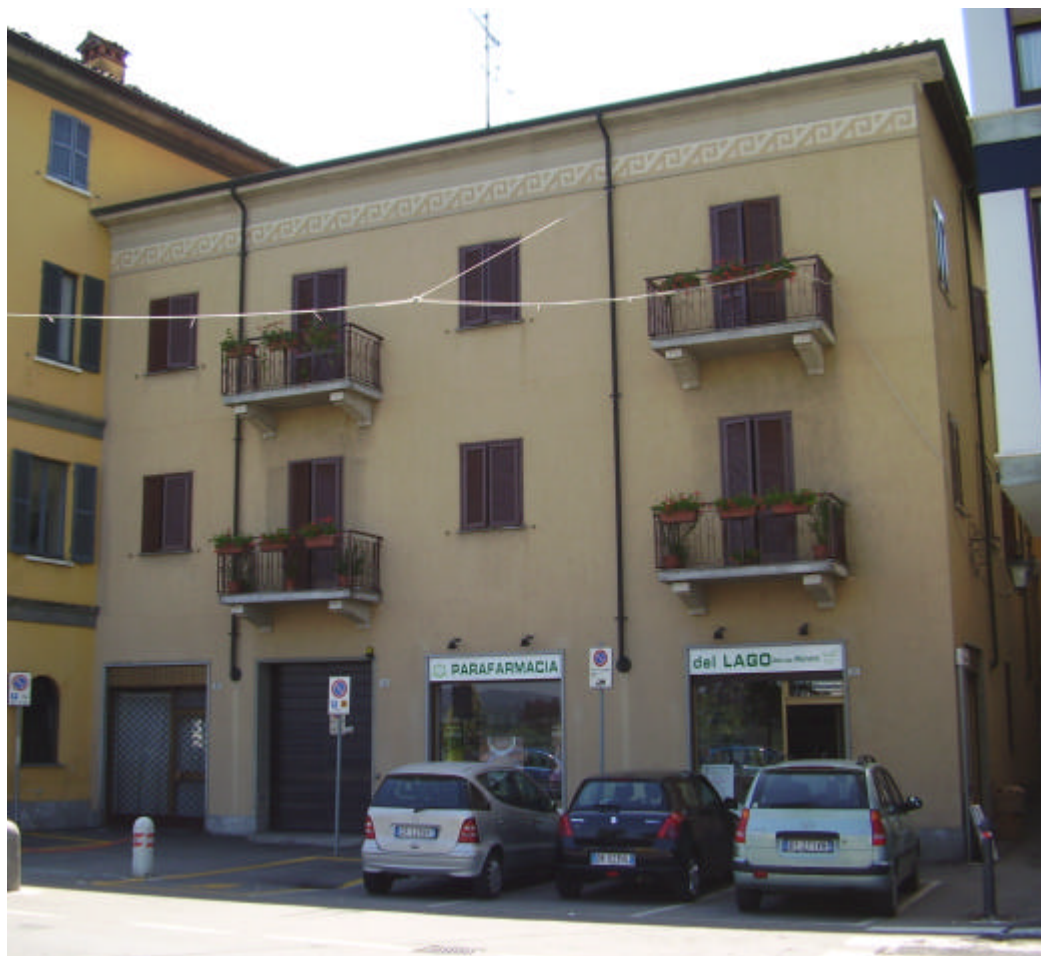
Foto 1.

<u>Denominazione/indirizzo:</u>	EDIFICIO PRIVATO Corso Cavour, 30 - vicolo Minella, 3 - Corso Marconi, 31-35
<u>Epoca:</u>	XVII – XIX sec.
<u>Elementi di rilievo Architettonico:</u>	L'edificio a pianta complessa, si sviluppa su 3 livelli fuori terra. I prospetti, oggi ampiamente rimaneggiati, sono lineari, scanditi da cornice modanata e motivo geometrico nella fascia del sottogronda e aperture regolari. La copertura ha struttura a padiglioni e manto in coppi.
<u>Stato di conservazione:</u>	BUONO L'edificio si presenta in buono stato di conservazione, interessato tuttavia da opere di ristrutturazione che ne hanno alterato i caratteri tipologici originali e l'aspetto materico (balconi lapidei e ringhiere; serramenti; intonaci sostituiti; finitura a base plastica).

Inserimento  
ambientale –  
C.so Marconi

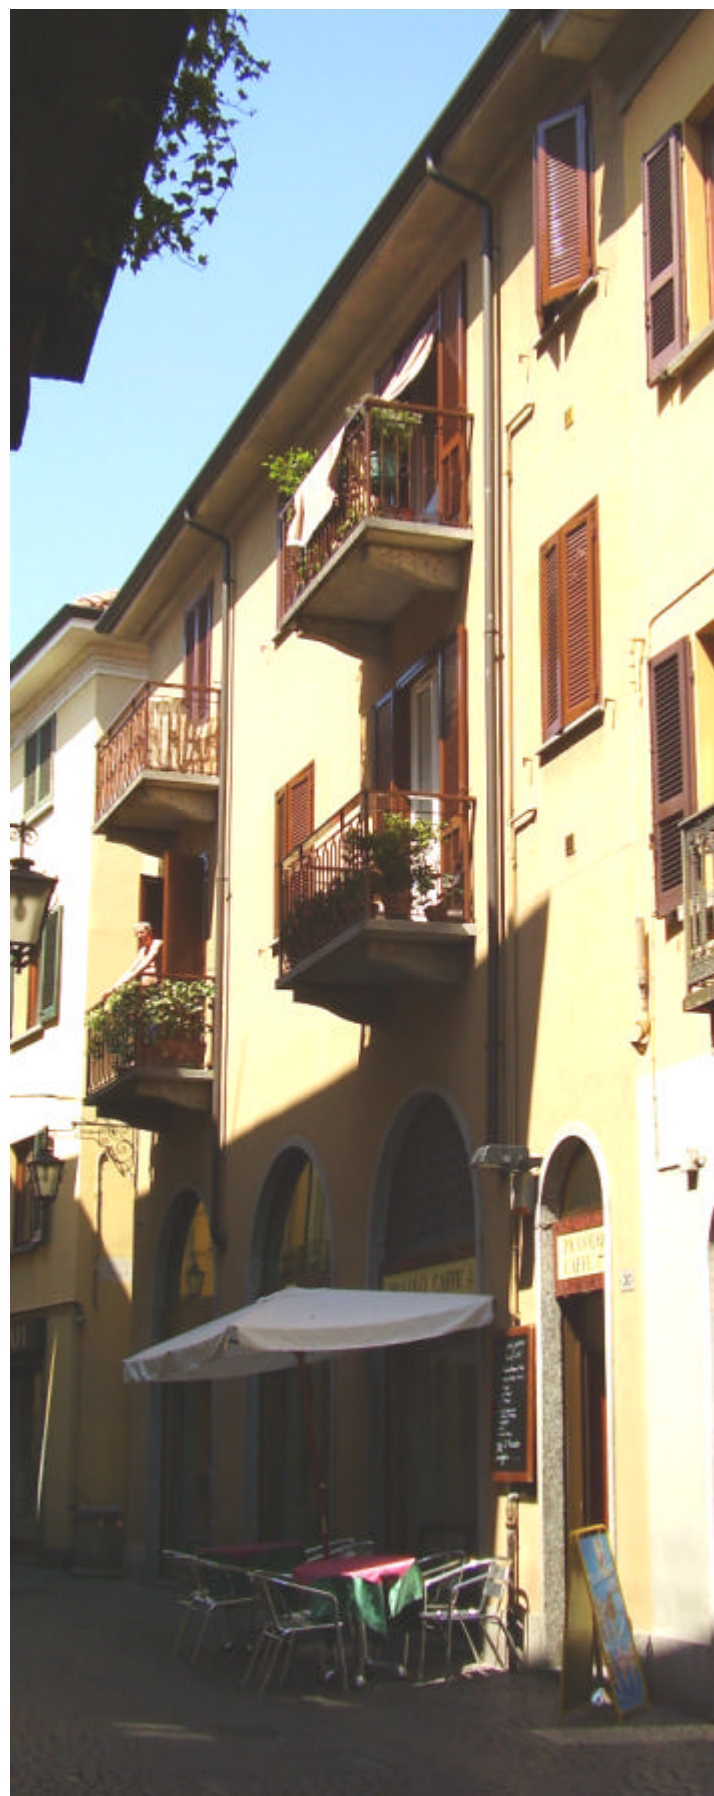
Foto 2.  
Inserimento  
ambientale –  
C.so Cavour

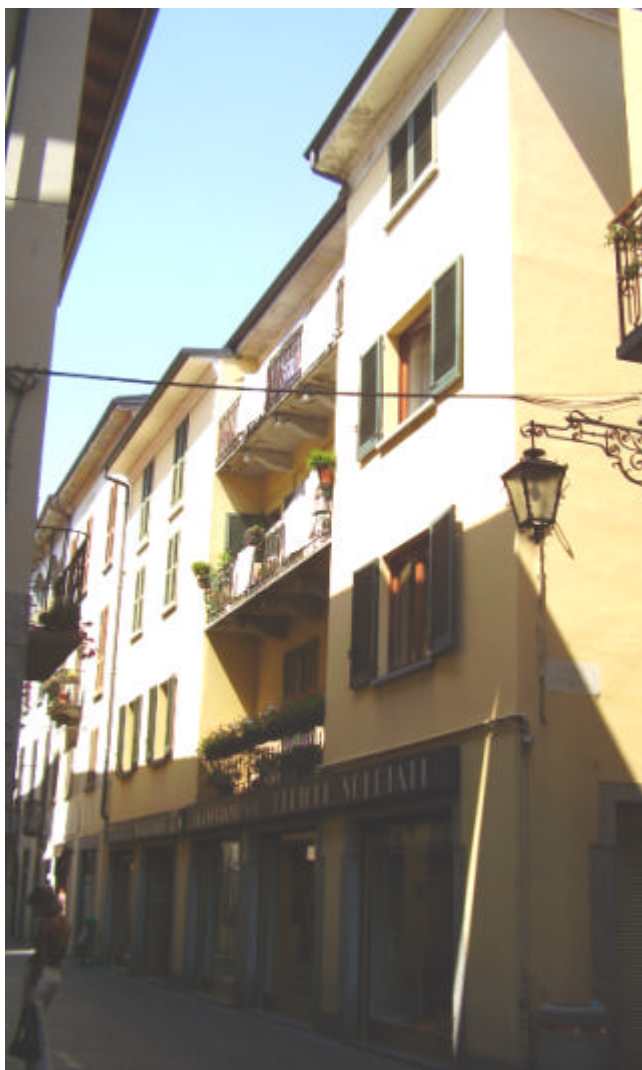
Foto 1.

<u>Denominazione/indirizzo:</u>	EDIFICIO PRIVATO Corso Cavour, 36-40 – vicolo Minella 6
<u>Epoca:</u>	XVII – XIX sec.
<u>Elementi di rilievo Architettonico:</u>	L'edificio a pianta complessa, si sviluppa su 4 livelli fuori terra. I prospetti sono lineari, scanditi da vetrine a piano terra, aperture regolari, cornice modanata nel sottogronda e sequenza di ballatoi su mensole lapidee, che caratterizzano lo sfondato centrale del prospetto lungo Corso Cavour. La copertura ha struttura a padiglioni falde e manto in coppi.
<u>Stato di conservazione:</u>	BUONO

Inserimento  
ambientale –  
C.so Cavour

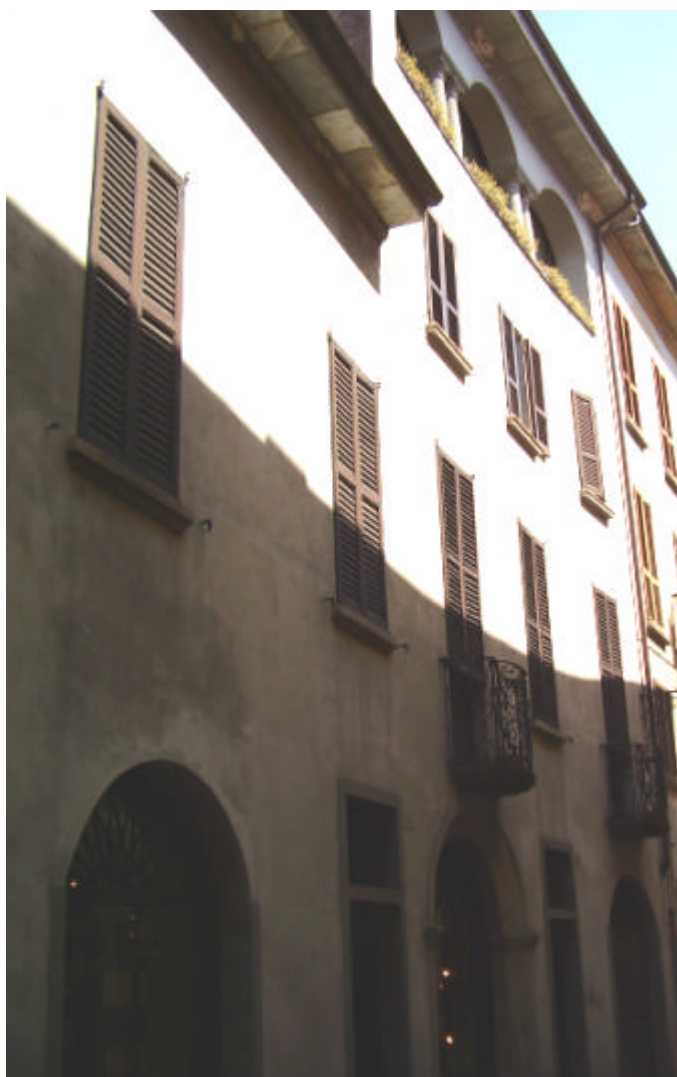
<u>Denominazione/indirizzo:</u>	EDIFICIO PRIVATO Corso Cavour, 54-56 – vicolo Reina
<u>Epoca:</u>	XVII – XIX sec.
<u>Elementi di rilievo Architettonico:</u>	L'edificio, con pianta a L, si sviluppa su 2/4 livelli fuori terra. I prospetti sono lineari, scanditi da alternanza di aperture archivoltate e rettangolari sormontate da sopra luce a piano terra, aperture regolari ai piani superiori e loggia costituita da tre archi su colonnine binate al quarto livello. La copertura ha struttura a padiglioni falde e manto in coppi.
<u>Stato di conservazione:</u>	MEDIO L'edificio s9i presenta in medio stato di conservazione, interessato da deposito superficiale, erosione e dilavamento degli intonaci.

Foto 1.  
Inserimento  
ambientale –  
C.so Cavour

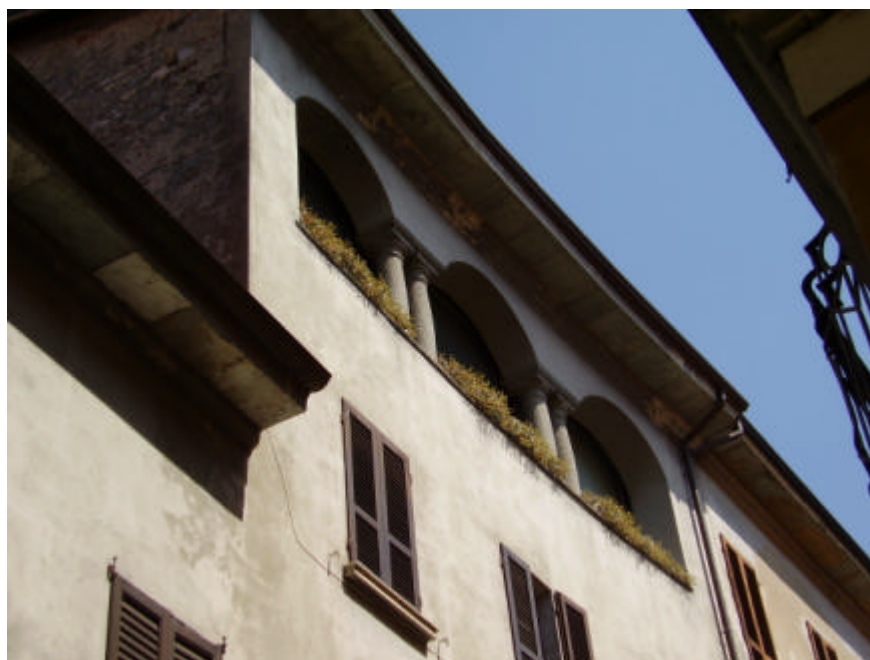
Foto 2.  
Dettaglio  
prospetto  
lungo C.so  
Cavour

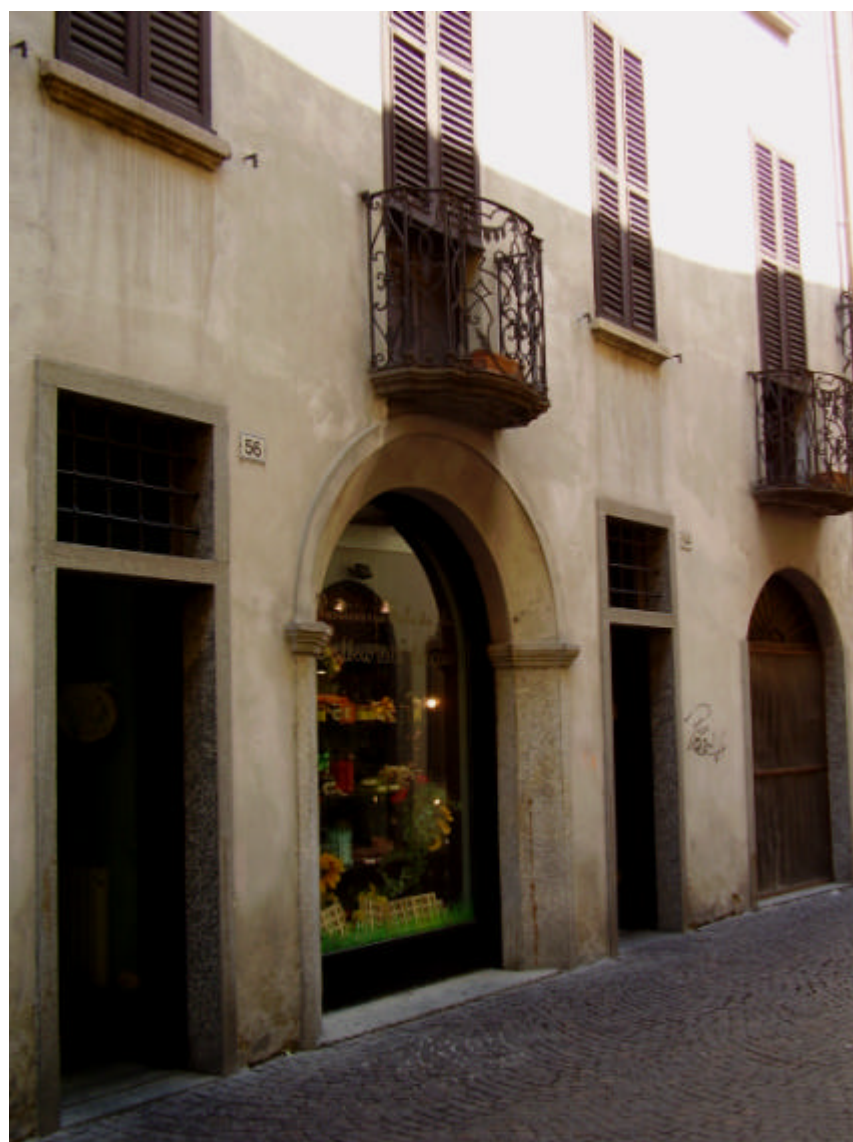
Foto 3.  
Dettaglio  
prospetto  
lungo C.so  
Cavour
