ARONA

VARIANTE GENERALE

**Elementi di valore storico  
architettonico - Schede  
edifici residenziali**

# Q3a2

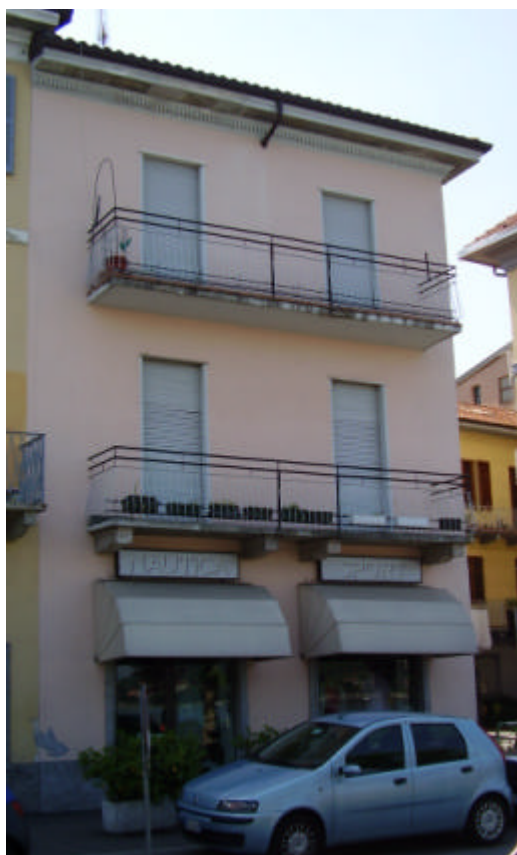
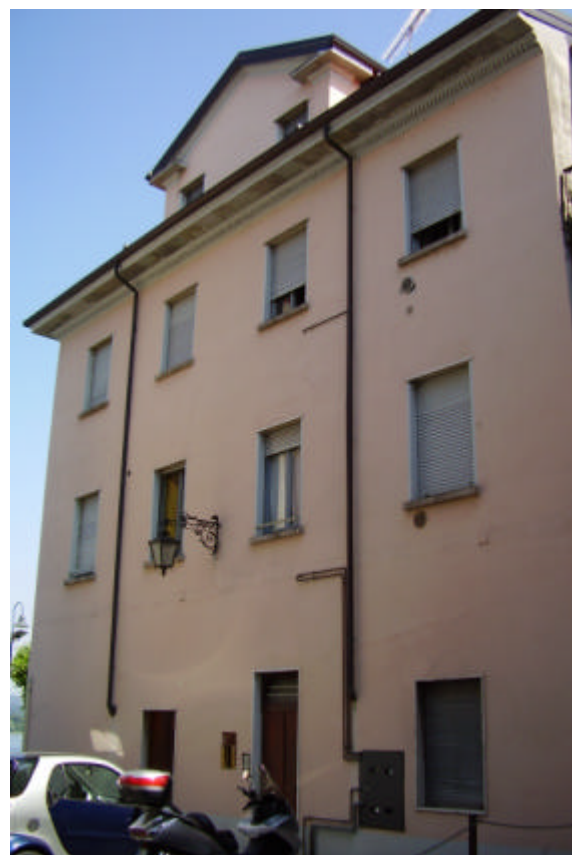
<u>Denominazione/indirizzo:</u>	EDIFICIO PRIVATO Corso Marconi, 53 ( <i>Nautica</i> )
<u>Epoca:</u>	XVII – XIX sec.
<u>Elementi di rilievo Architettonico:</u>	L'edificio a pianta quadrangolare, si sviluppa su 3 livelli fuori terra, più livello mansardato caratterizzato da abbaino con timpano triangolare su mensole e paraste. I prospetti sono lineari, scanditi da aperture regolari evidentemente rimaneggiate rispetto all'originale. Resta una cornice a dadi nella fascia del sottogronda. La copertura ha struttura a due semplici falde e manto in coppi.
<u>Stato di conservazione:</u>	BUONO L'edificio si presenta in buono stato di conservazione, interessato da patologie legate al percolamento delle acque meteoriche e all'incompatibilità della finitura a base plastica con il substrato: esfoliazione localizzata degli strati di tinta e macchie.

Foto 1-2.  
Inserimento  
ambientale –  
C.so Marconi

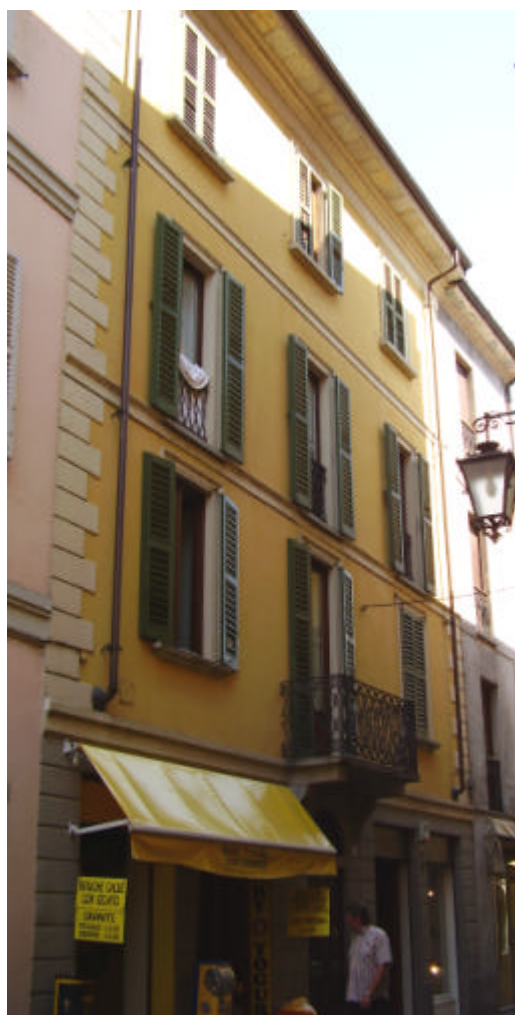
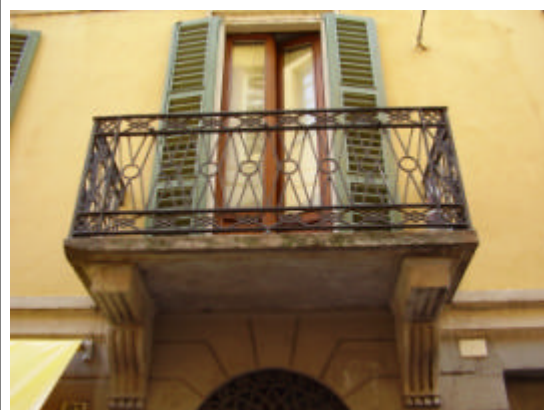
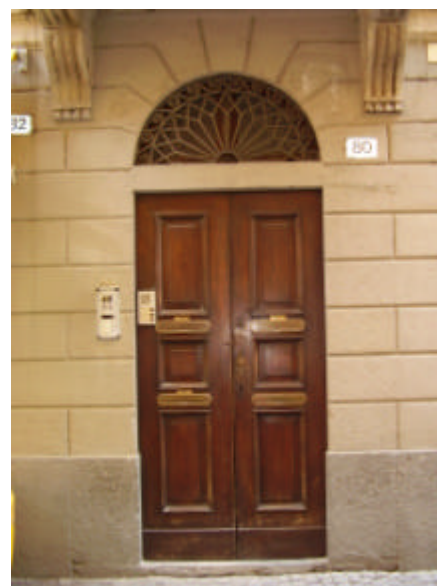
<u>Denominazione/indirizzo:</u>	EDIFICIO PRIVATO Corso Cavour, 78-82
<u>Epoca:</u>	XVII – XIX sec.
<u>Elementi di rilievo Architettonico:</u>	L'edificio a pianta quadrangolare, si sviluppa su 4 livelli fuori terra. I prospetti sono lineari, scanditi da basamento con finitura a pseudobugnato, cornici marcapiano, fascia modanata nel sottogronda, cantonali rinforzati a bugnato e aperture regolari incorniciate con trabeazione aggettante. La copertura ha struttura a due falde e manto in coppi.
<u>Stato di conservazione:</u>	BUONO L'edificio si presenta in buono stato di conservazione, interessato da deposito superficiale soprattutto in corrispondenza degli elementi decorativi aggettanti.

Foto 1-2-3.  
Inserimento  
ambientale –  
C.so Cavour  
e dettagli

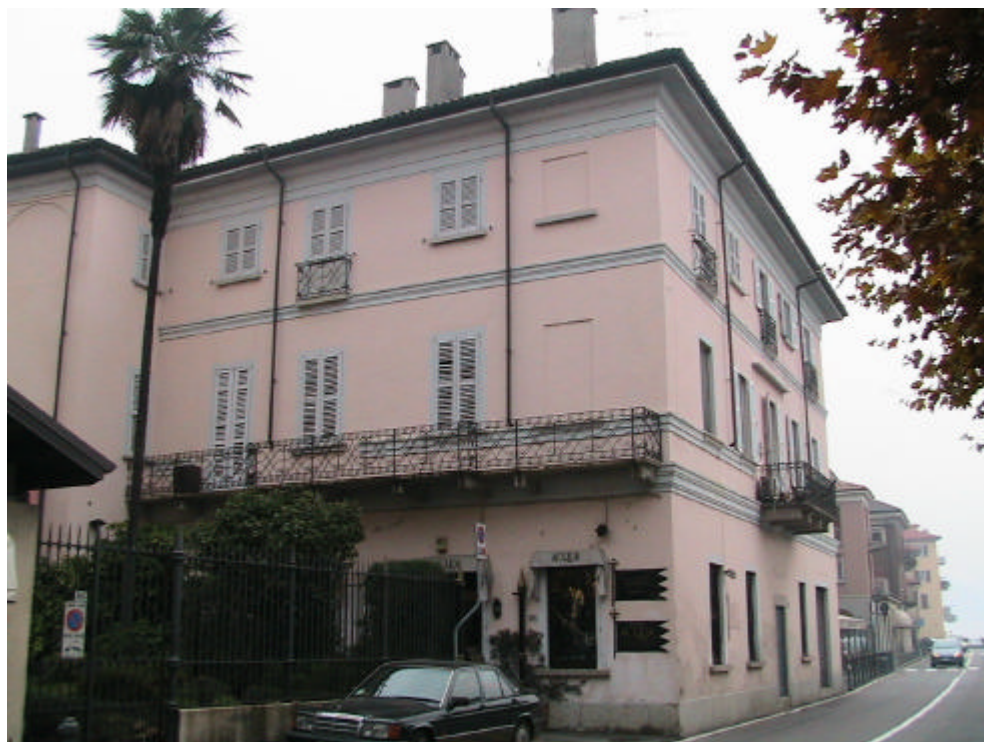
<u>Stato di conservazione:</u>	BUONO L'edificio si presenta in buono stato di conservazione ad eccezione di alcuni fenomeni di esfoliazione degli strati di tinta, talvolta associata a lieve disgregazione degli intonaci. L'esfoliazione mette in luce la presenza di numerosi strati di finitura, prevalentemente tinte a calce, e lo strato più antico sembra presentare decorazioni a finto granito in corrispondenza di lesene e partiture architettoniche, del piano terra. Si segnala inoltre la presenza di vegetazione infestante (muschio) in corrispondenza della pavimentazione in acciottolato del cortile centrale.

Foto 1.Inserimento  
ambientale  
C.so Marconi

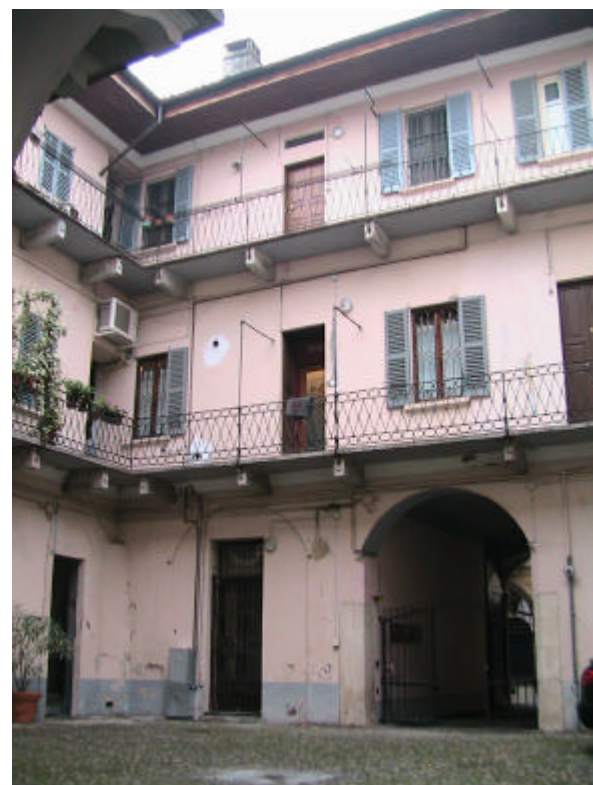
Foto 2-3.  
Inserimento  
ambientale  
C.so Cavour  
e prospetto  
interno

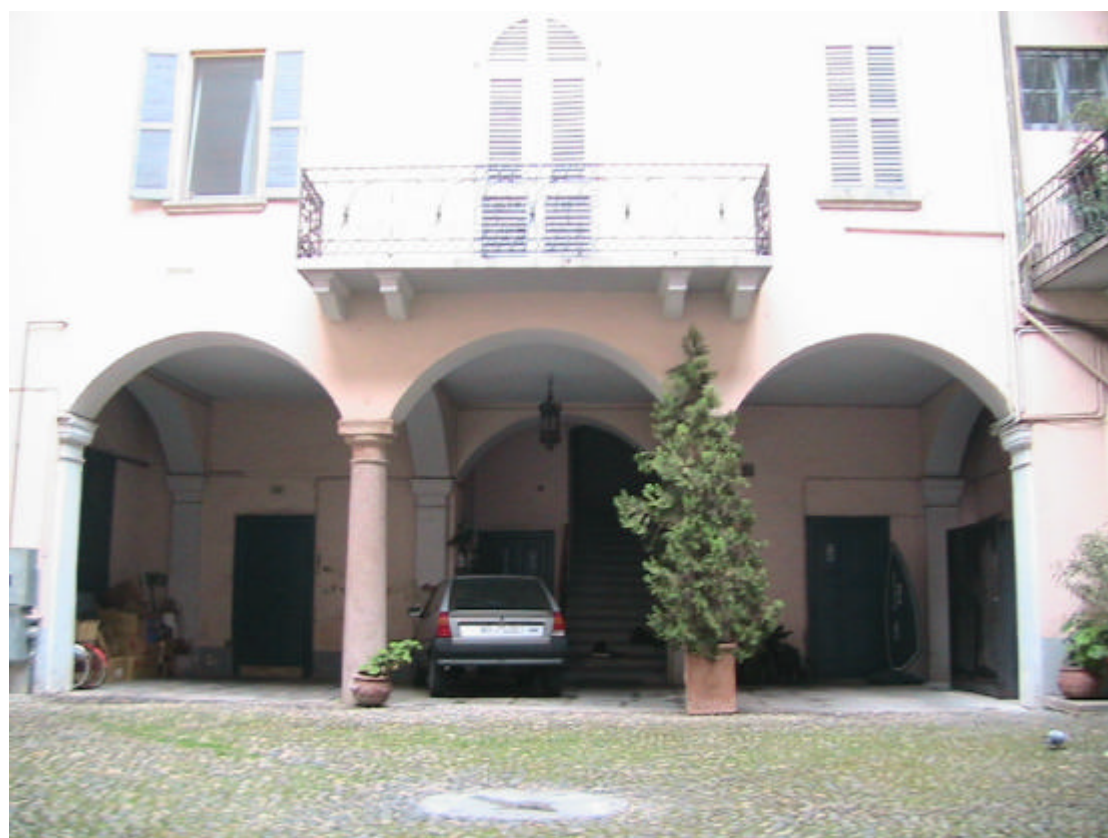
Foto 4.  
Dettagli  
prospetti  
interni

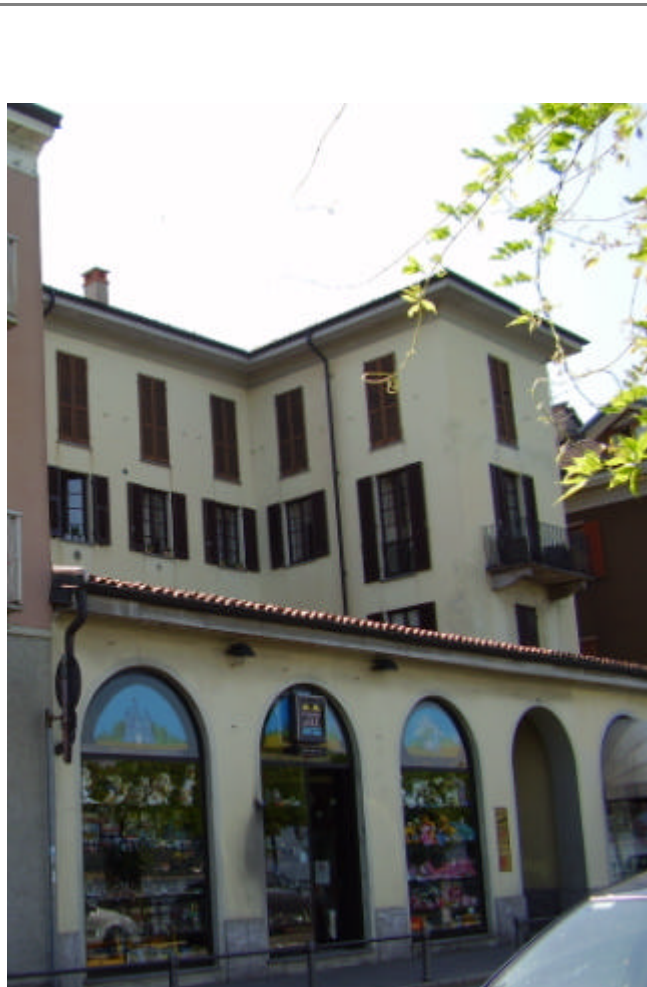
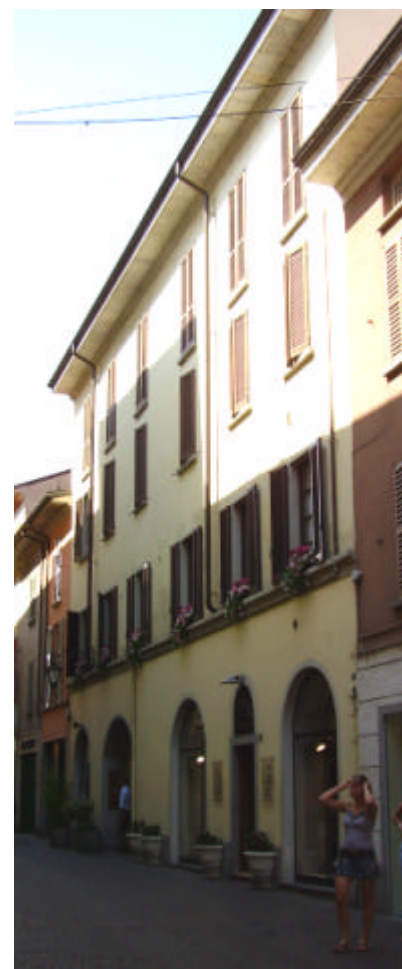
<u>Denominazione/indirizzo:</u>	EDIFICIO PRIVATO Corso Cavour, 106 – Corso Marconi
<u>Epoca:</u>	XVII – XIX sec.
<u>Elementi di rilievo Architettonico:</u>	L'edificio a pianta complessa, si sviluppa su 4 livelli fuori terra, cui si somma un corpo di fabbrica porticato su un unico livello, lungo corso Marconi . I prospetti sono lineari, scanditi da aperture archivoltate a piano terra, cornice marcapiano, fascia modanata nel sottogronda e aperture regolari. I due fronti sono collegati da un portico che permette anche di raggiungere una stretta corte interna caratterizzata da ballatoi su mensoloni lapidei. La copertura ha struttura a padiglioni e manto in coppi.
<u>Stato di conservazione:</u>	BUONO L'edificio si presenta in buono stato di conservazione, interessato da deposito superficiale e localizzati fenomeni di esfoliazione dello strato di tinta.

Foto 1-2.  
Inserimento  
ambientale –  
C.so Marconi  
e C.so Cavour

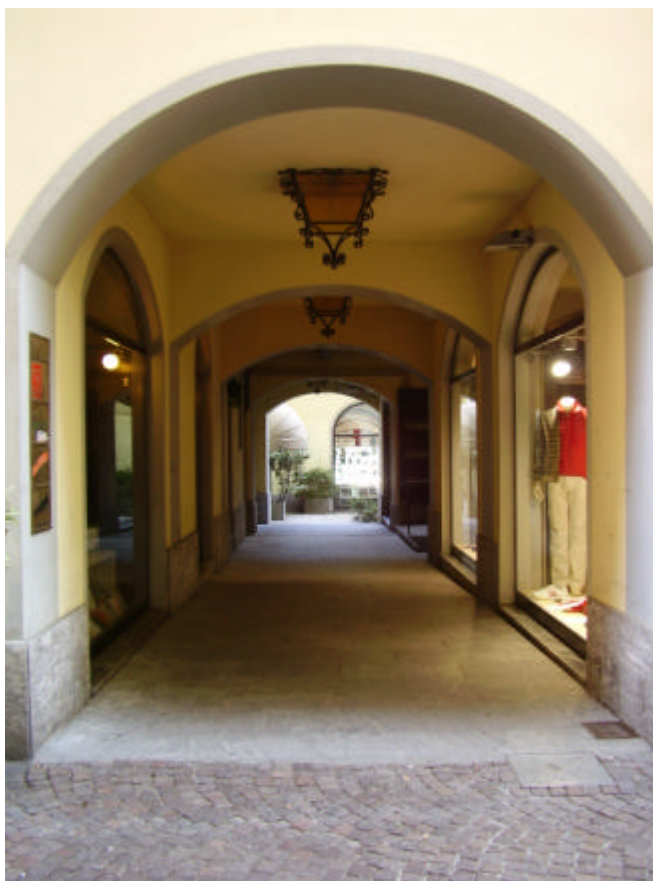
Foto 3.  
Dettaglio  
portici

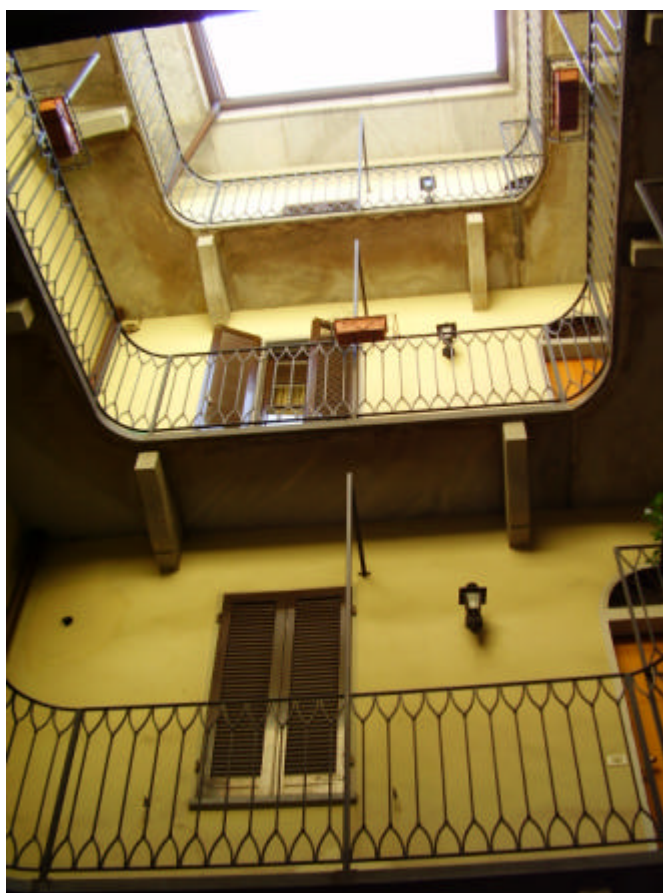
Foto 4.  
Dettaglio  
cortile interno

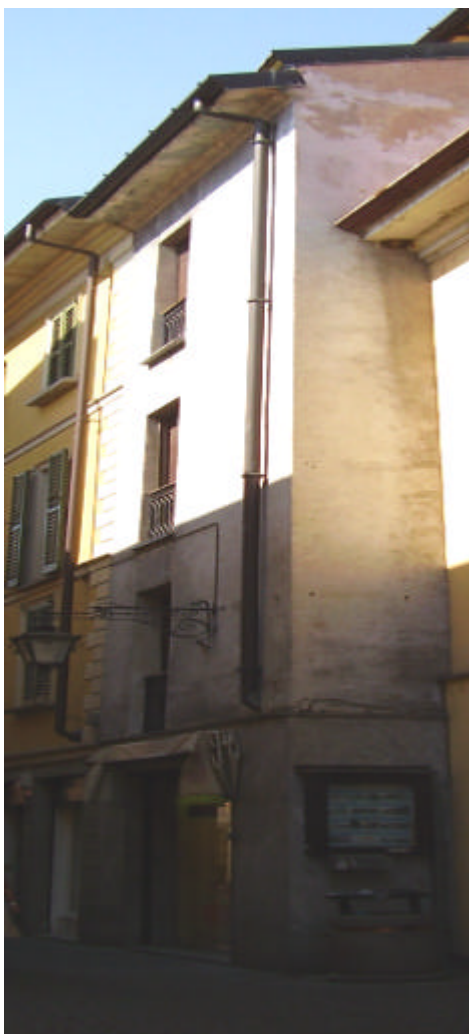
<u>Denominazione/indirizzo:</u>	EDIFICIO PRIVATO Corso Cavour, 76
<u>Epoca:</u>	XVII – XIX sec.
<u>Elementi di rilievo Architettonico:</u>	L'edificio, a pianta rettangolare allungata, si sviluppa su 4 livelli fuori terra. Il prospetto è lineare, scandito da vetrina a piano terra e da aperture regolari, prive di elementi decorativi e fascia modanata nel sottogronda. La copertura, ha struttura a due falde e manto in coppi.
<u>Stato di conservazione:</u>	MEDIO L'edificio si presenta in medio stato di conservazione, interessato da deposito superficiale e lieve erosione dell'intonaco legata a fenomeni di percolamento delle acque meteoriche.

Foto 1.  
Inserimento  
ambientale –  
C.so Cavour

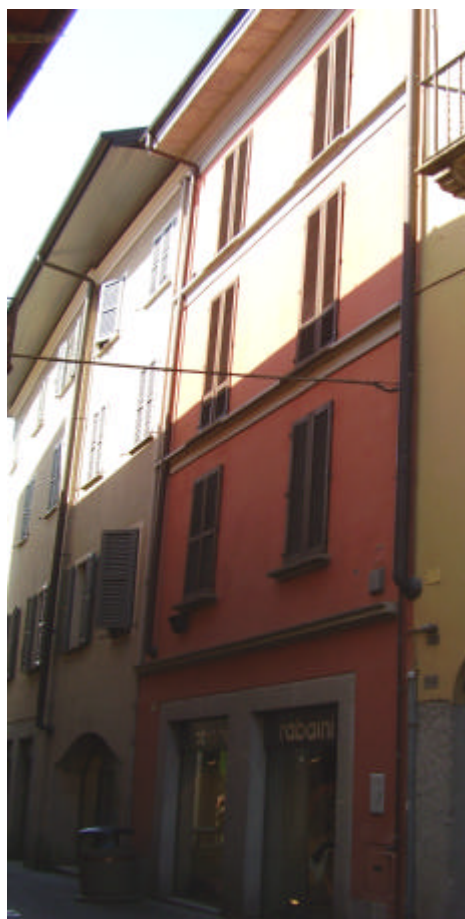
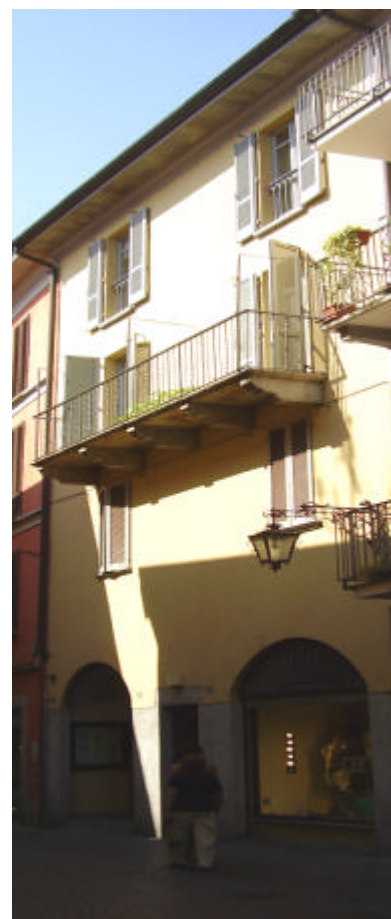
Foto 1-2.  
Inserimento  
ambientale –  
C.so Cavour

<u>Denominazione/indirizzo:</u>	EDIFICIO PRIVATO Corso Cavour, 128-136 – Corso Marconi
<u>Epoca:</u>	XVII – XIX sec.
<u>Elementi di rilievo Architettonico:</u>	L'edificio, a pianta complessa, si sviluppa su 4 livelli fuori terra, più piano mansardato caratterizzato da abbaini ben visibili da Corso Marconi. I prospetti sono lineari, scanditi da vetrine a piano terra, fasce marcapiano, ballatoi, aperture regolari prive di elementi decorativi e fascia modanata nel sottogronda. La copertura, ha struttura a due falde e manto in coppi.
<u>Stato di conservazione:</u>	BUONO

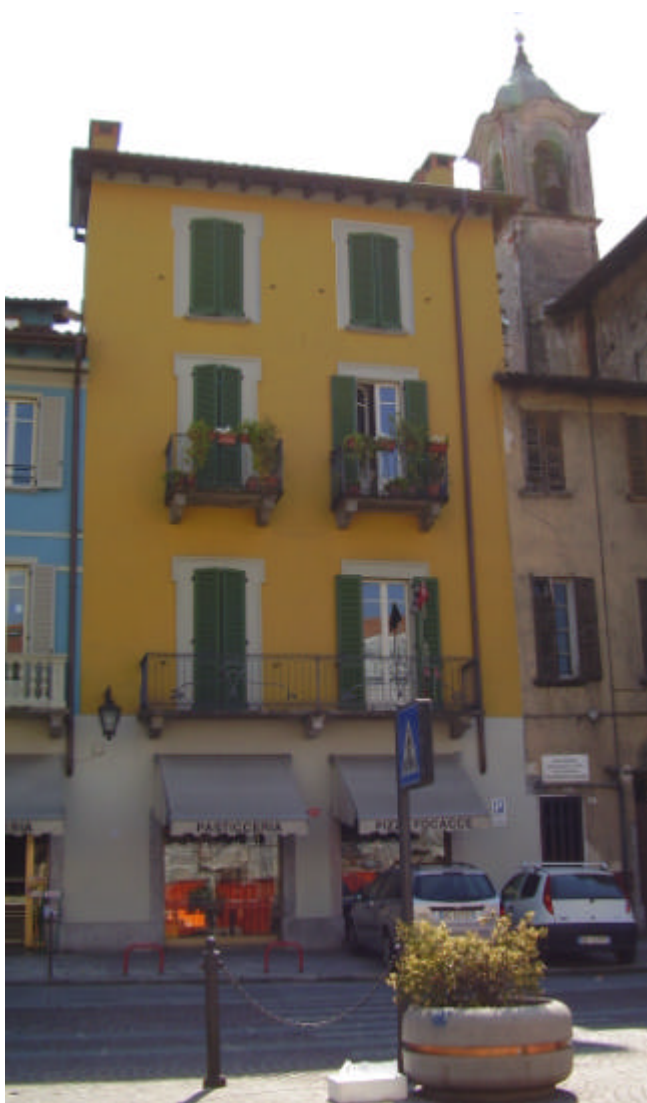
Foto 1.  
Inserimento  
ambientale –  
Piazza del  
Popolo

<u>Denominazione/indirizzo:</u>	EDIFICIO PRIVATO Piazza del Popolo 7
<u>Epoca:</u>	XVII – XIX sec.
<u>Elementi di rilievo Architettonico:</u>	L'edificio, a pianta rettangolare, si sviluppa su 4 livelli fuori terra. I prospetti sono lineari, scanditi da basamento in cui si aprono vetrine con stipiti lapidei, balconcini su mensole lapidee e aperture regolari con cornice. La copertura, ha struttura a due falde e manto in coppi.
<u>Stato di conservazione:</u>	BUONO

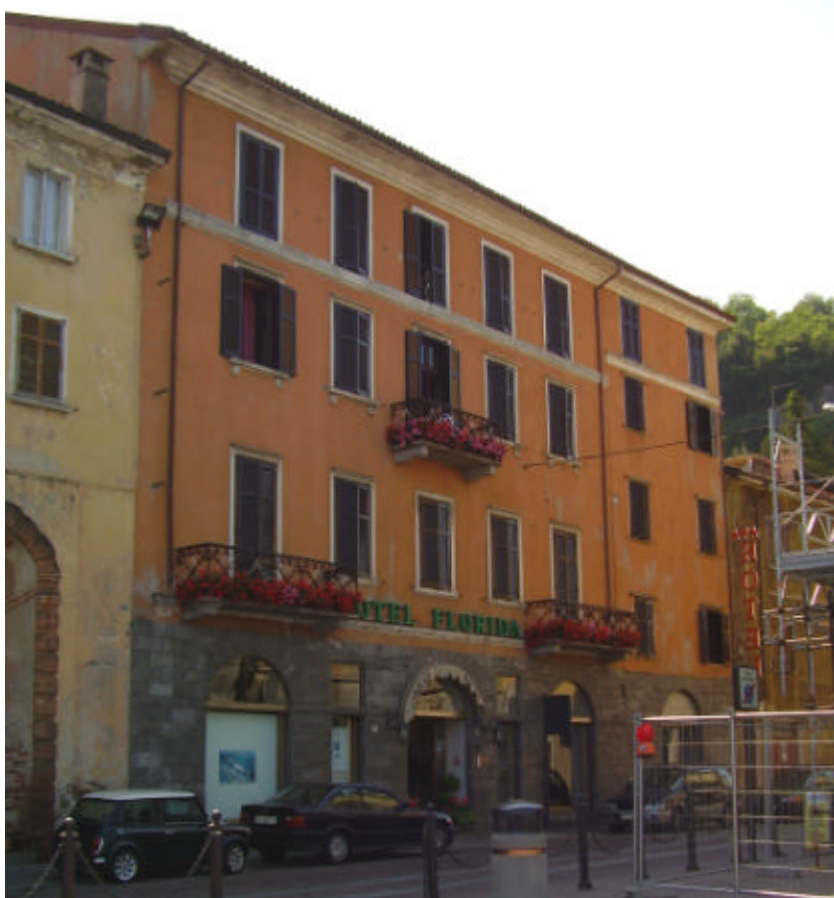
Foto 1.

<u>Denominazione/indirizzo:</u>	EDIFICIO PRIVATO Piazza del Popolo 20/30
<u>Epoca:</u>	XVII – XX sec.
<u>Elementi di rilievo Architettonico:</u>	L'edificio, a pianta rettangolare, si sviluppa su 4 livelli fuori terra. I prospetti sono lineari, scanditi da vetrine a piano terra, cornici marcapiano, balconcini su mensole lapidee, aperture regolari e fascia modanata nel sottogronda. La copertura, ha struttura a due falde e manto in coppi.
<u>Stato di conservazione:</u>	MEDIOCRE L'edificio si presenta in mediocre stato di conservazione interessato da fenomeni di degrado legati prevalentemente all'incompatibilità delle finiture e all'esposizione agli agenti atmosferici: deposito superficiale, consistente esfoliazione dello strato di tinta a base plastica incompatibile con il substrato, disgregazione superficiale dell'intonaco, macchie legate al percolamento delle acque meteoriche e diffusi fenomeni di infiltrazione nella zona del sottogronda.

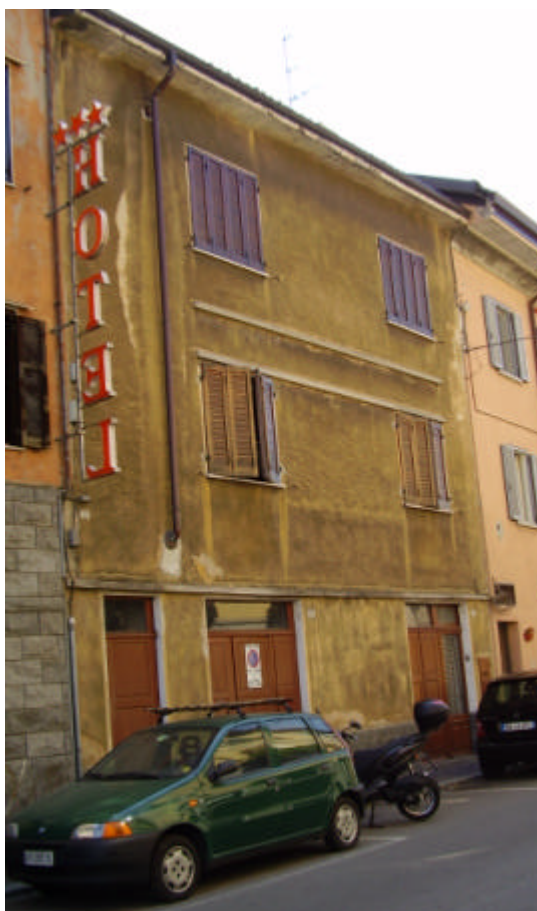
Foto 1.

<u>Denominazione/indirizzo:</u>	EDIFICIO PRIVATO Via Poli 3/5
<u>Epoca:</u>	XVII – XX sec.
<u>Elementi di rilievo Architettonico:</u>	L'edificio, a pianta rettangolare, si sviluppa su 3 livelli fuori terra. I prospetti sono lineari, scanditi da cornici marcapiano e aperture piuttosto regolari. La copertura, ha struttura a due falde e manto in coppi.
<u>Stato di conservazione:</u>	MEDIOCRE/PESSIMO L'edificio si presenta in mediocre stato di conservazione interessato da fenomeni di degrado legati prevalentemente all'incompatibilità delle finiture e all'esposizione agli agenti atmosferici: deposito superficiale coerente, rigonfiamento e distacco dello strato superficiale di finitura (intonaco strollato a composizione cementizia), disgregazione superficiale dell'intonaco sottostante la finitura, macchie legate al percolamento delle acque meteoriche e localizzati fenomeni di infiltrazione nella zona del sottogrona. L'edificio risulta estremamente compromesso in seguito alle pesanti ristrutturazioni subite.

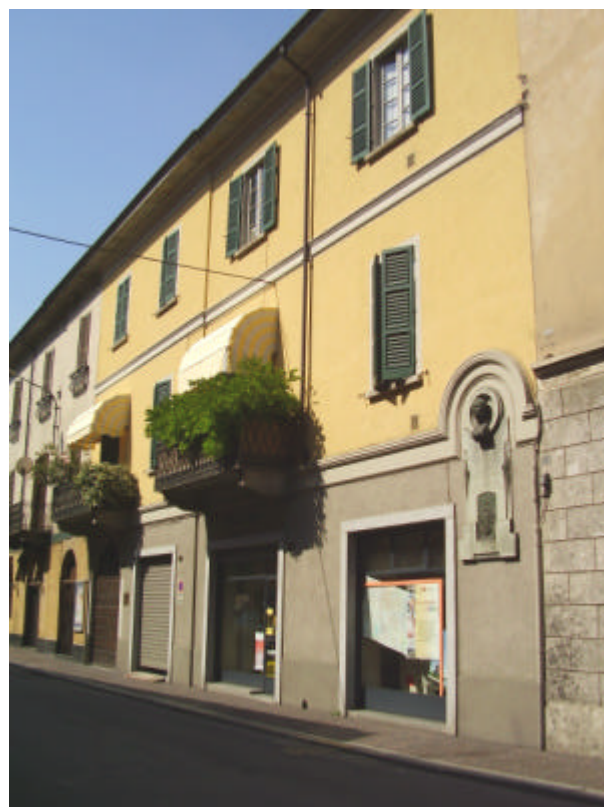
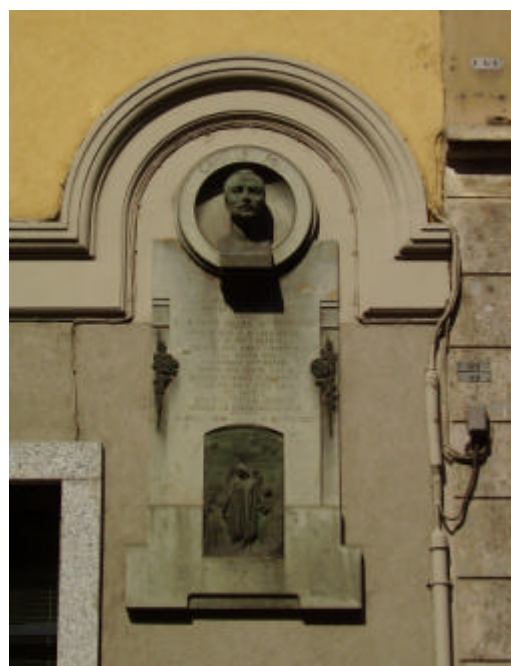
Foto 1-2.  
Inserimento  
ambientale e  
memoriale  
dedicato a  
Camillo Poli

<u>Denominazione/indirizzo:</u>	EDIFICIO PRIVATO Via Poli 10/14
<u>Epoca:</u>	XVII – XIX sec.
<u>Elementi di rilievo Architettonico:</u>	L'edificio, a pianta rettangolare, si sviluppa su 3 livelli fuori terra. I prospetti sono lineari, scanditi da basamento, fasce marcapiano, aperture regolari e cornice modanata nel sottogronda. La cornice marcapiano che separa i primi due livelli è sagomata ad incorniciare una lapide in marmo bianco, con testa scultorea e formella bronzee, in memoria di Camillo Poli a cui è dedicata la via. La copertura, ha struttura a due falde e manto in coppi.
<u>Stato di conservazione:</u>	BUONO

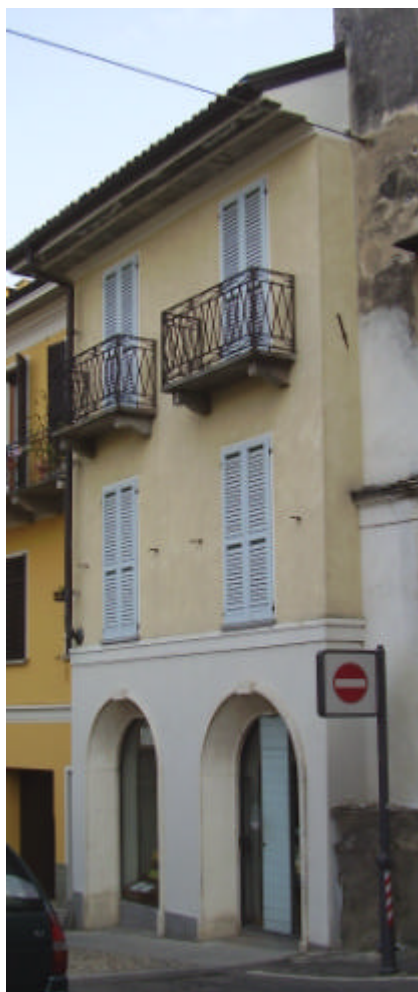
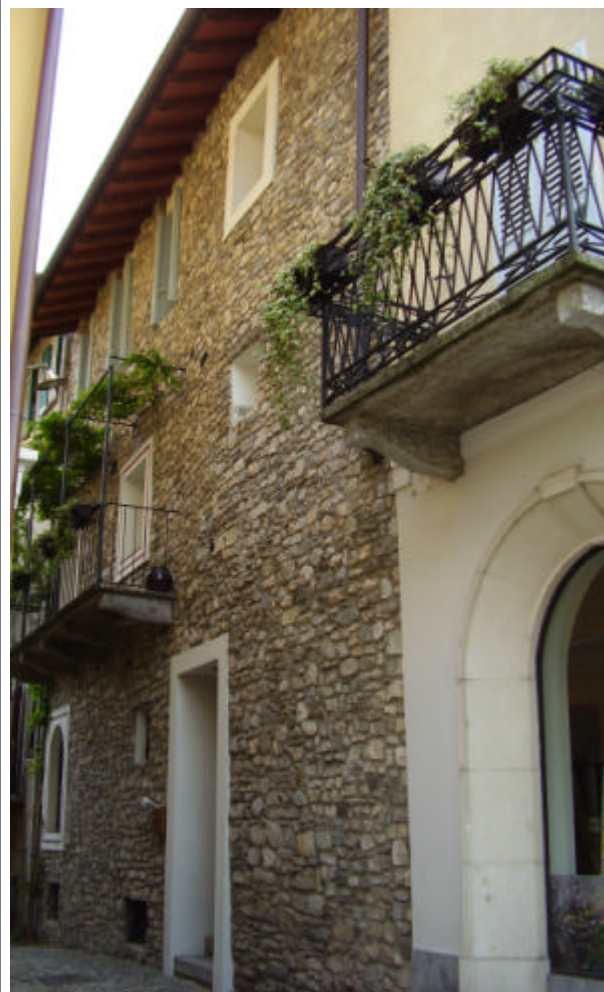
Foto 1-2.  
Inserimento  
ambientale-  
via Bottelli e  
vic. Curioni

<u>Denominazione/indirizzo:</u>	EDIFICIO PRIVATO Via Bottelli - ang. vicolo Curioni
<u>Epoca:</u>	XVII – XIX sec.
<u>Elementi di rilievo Architettonico:</u>	L'edificio, a pianta complessa, si sviluppa su 3 livelli fuori terra. Il prospetto su via Bottelli è lineare, scanditi da aperture archivoltate con cornici a sguincio a piano terra, fascia marcapiano, balconcini su mensole lapidee, aperture regolari e cornice modanata nel sottogronda. Verso vicolo Curioni recenti ristrutturazioni hanno condotto ad un prospetto che si distacca dalle caratteristiche tipologiche e formali coerenti con le caratteristiche tipiche di un edificio appartenente al periodo storico individuato, tuttavia il complesso risulta gradevole ed equilibrato (pietra a vista e cornici lamate). La copertura, ha struttura a padiglioni e manto in coppi.
<u>Stato di conservazione:</u>	BUONO

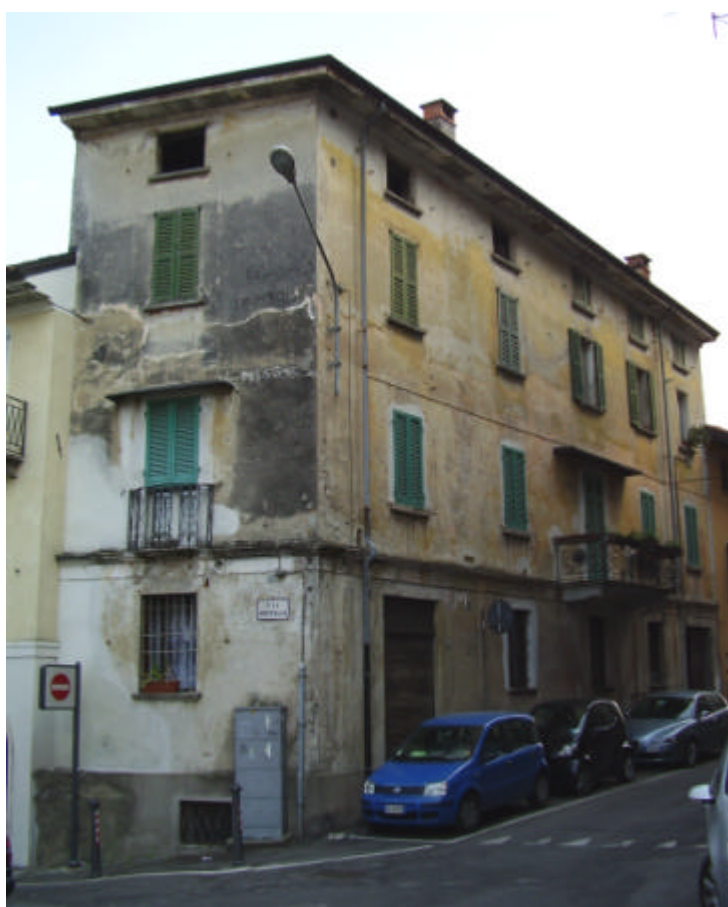
Foto 1.

<u>Denominazione/indirizzo:</u>	EDIFICIO PRIVATO Via Federico Borromeo 6/8
<u>Epoca:</u>	XVII – XIX sec.
<u>Elementi di rilievo Architettonico:</u>	L'edificio, a pianta rettangolare, si sviluppa su 3 livelli fuori terra più mezzanino mansardato. I prospetti sono lineari, scanditi da fascia marcapiano, balconcini su mensole lapidee, aperture regolari e cornice modanata nel sottogrona. La copertura, ha struttura a padiglioni e manto in coppi.
<u>Stato di conservazione:</u>	MEDIOCRE L'edificio si presenta in mediocre stato di conservazione interessato da fenomeni di degrado legati prevalentemente alla prolungata mancanza di manutenzione e all'esposizione agli agenti atmosferici: deposito superficiale coerente, erosione e disgregazione dello strato di tinta e dell'intonachino, macchie legate al percolamento delle acque meteoriche, diffusi fenomeni di infiltrazione nella zona del sottogrona e patine biologiche.

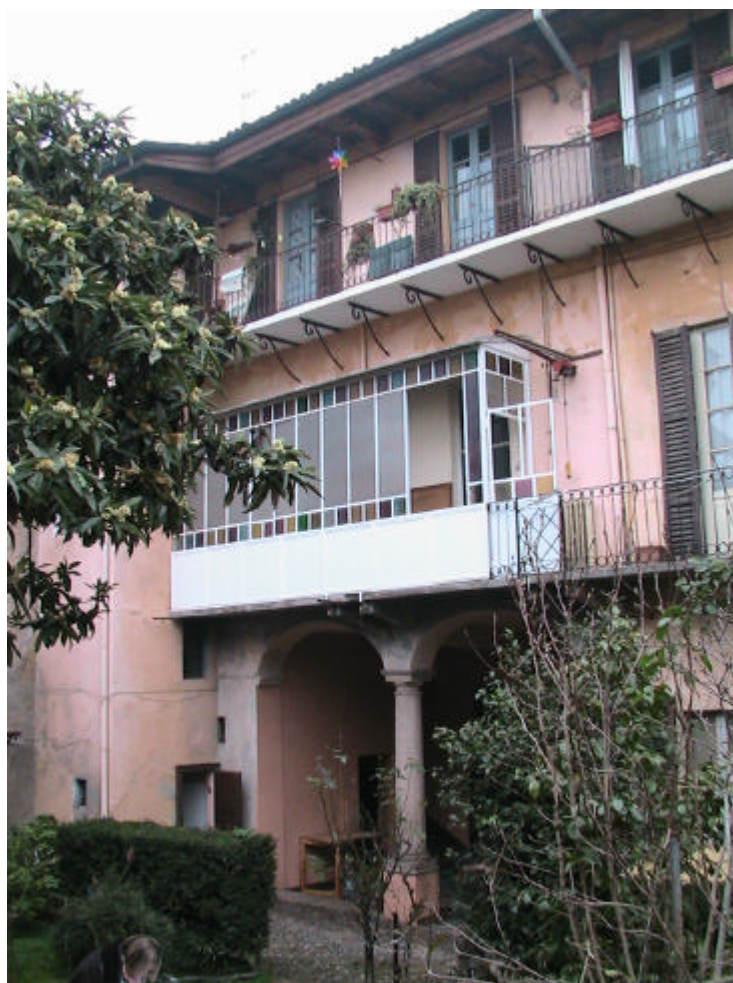
Foto 3.  
Prospetto  
interno

<u>Stato di conservazione:</u>	MEDIOCRE L'edificio principale si presenta in mediocre stato di conservazione in particolare a causa della presenza deturpante di impianti e superfetazioni inadeguate di vario genere. Per quanto riguarda il prospetto interno, lo strato superficiale di finitura, soggetto ad esfoliazioni e a fessurazioni, è costituito in parte da tinte a calce, in parte da prodotti a base plastica il cui insieme rende l'effetto disomogeneo. Gli esterni presentano intonaci e finiture (anche finestre dipinte a <i>trompe l'oeil</i> ) erosi da fenomeni di dilavamento e caratterizzati da macchie dovute al percolamento delle acque meteoriche. Alla base delle murature si evidenziano fenomeni di disgregazione profonda legata a fenomeni di risalita capillare. Il portale, in pietra di Arona, presenta fenomeni di crosta nera associata a polverizzazione con perdita di materia. Di recente ristrutturazione il corpo secondario.

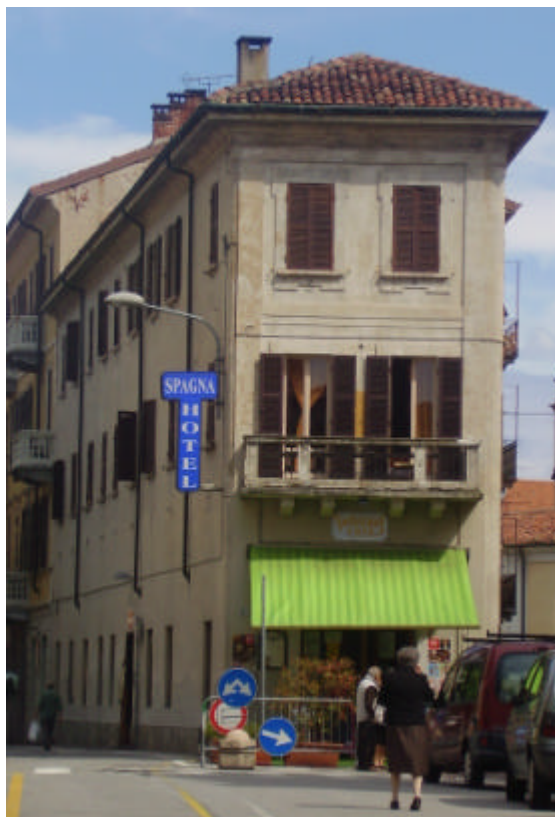
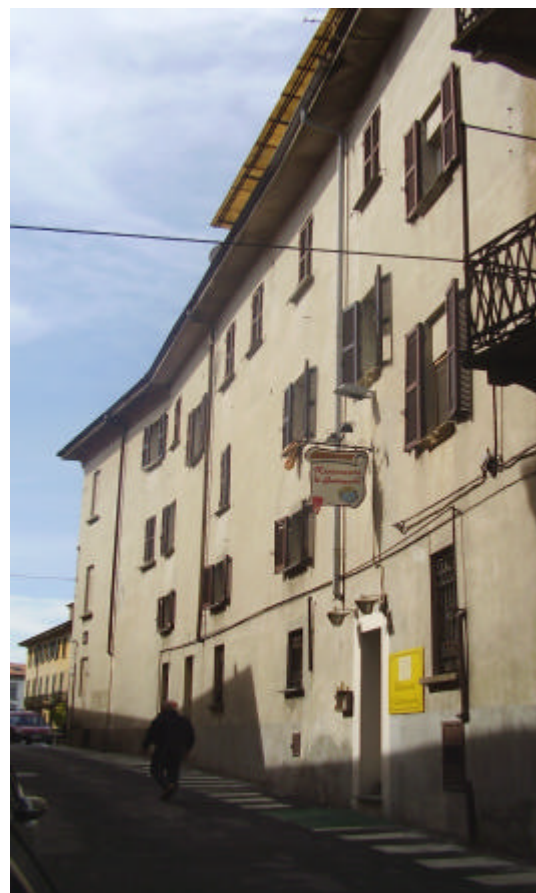
Foto 1-2.  
Inserimento  
ambientale

<u>Denominazione/indirizzo:</u>	EDIFICIO PRIVATO Via S. Carlo 8/10 - Via Federico Borromeo 1/3
<u>Epoca:</u>	XVII – XIX sec.
<u>Elementi di rilievo Architettonico:</u>	L'edificio, a pianta trapezoidale, si sviluppa su 3/4 livelli fuori terra. I prospetti sono piuttosto lineari, differenziati lungo i diversi affacci: la testa verso piazza De Filippi presenta un delicato equilibrio di paraste, sfondati e cornici a orecchia intorno alle aperture; lungo via San Carlo aperture regolari e fascia modanata nel sottogronda; infine più irregolare la distribuzione delle aperture lungo via F. Borromeo e si delinea un affaccio privo di elementi decorativi. La copertura, ha struttura a padiglioni e manto in coppi.
<u>Stato di conservazione:</u>	MEDIO L'edificio si presenta in medio stato di conservazione interessato da fenomeni di degrado legati prevalentemente alla mancanza di manutenzione e all'esposizione agli agenti atmosferici: deposito superficiale, erosione superficiale dello strato di tinta e macchie legate al percolamento delle acque meteoriche.

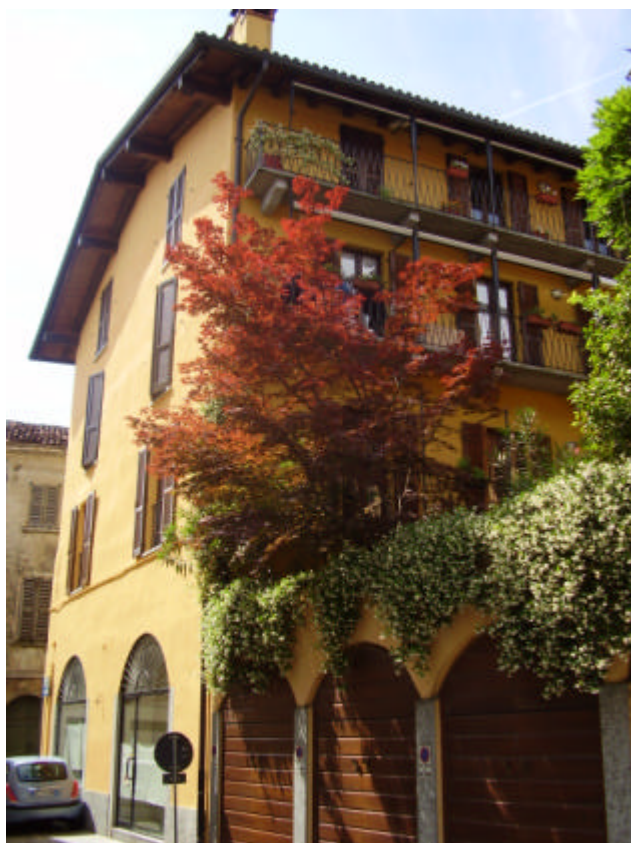
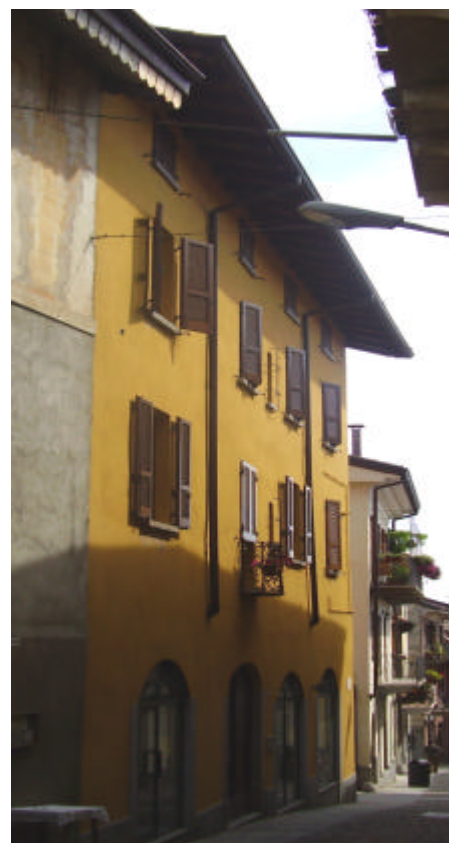
Foto 1-2.  
Inserimento  
ambientale  
– via del  
Forno e via  
Bottelli

<u>Denominazione/indirizzo:</u>	EDIFICIO PRIVATO Via Bottelli 44-42 ang. via del Forno
<u>Epoca:</u>	XVII – XIX sec.
<u>Elementi di rilievo Architettonico:</u>	L'edificio, a pianta quadrangolare, si sviluppa su 4 livelli fuori terra. I prospetti sono lineari, scanditi da aperture archivoltate a piano terra, ballatoi su mensole lapidee verso il cortile interno e aperture regolari. La copertura, ha struttura a due falde e manto in coppi.
<u>Stato di conservazione:</u>	BUONO

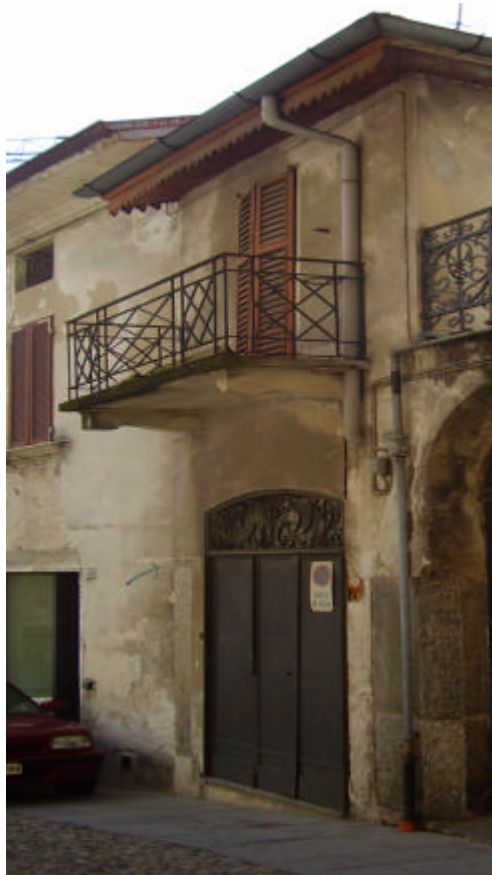
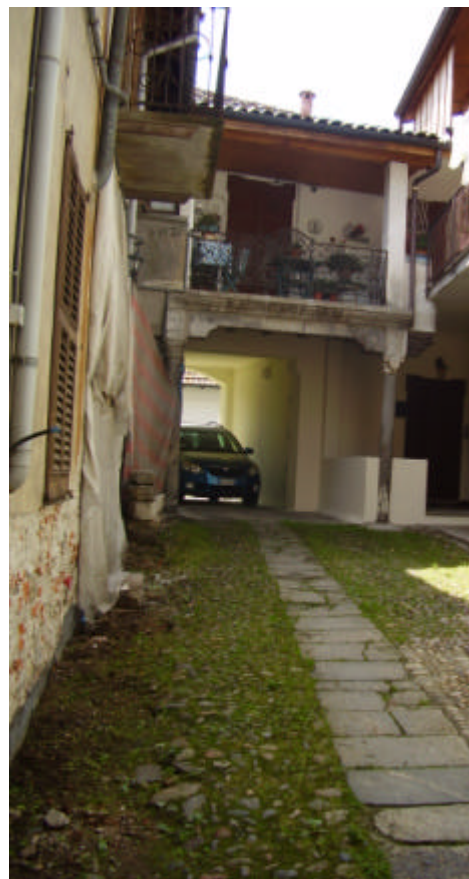
Foto 1-2.

<u>Denominazione/indirizzo:</u>	EDIFICIO PRIVATO via Bottelli 27
<u>Epoca:</u>	XVII – XIX sec.
<u>Elementi di rilievo Architettonico:</u>	L'edificio, a pianta complessa, si sviluppa su 2 livelli fuori terra. I prospetti sono lineari, scanditi da aperture regolari. La copertura, ha struttura a padiglioni e manto in coppi.
<u>Stato di conservazione:</u>	MEDIOCRE L'edificio si presenta in mediocre stato di conservazione a causa della protratta mancanza di manutenzione. I principali fenomeni di degrado sono legati agli agenti atmosferici e a fenomeni di risalita capillare di umidità alla base delle murature: deposito superficiale, erosione e disgregazione dell'intonaco, infiltrazioni con conseguente rigonfiamento e distacco dello strato di tinta e dell'intonachino, fessurazioni e macchie legate al percolamento delle acque meteoriche.

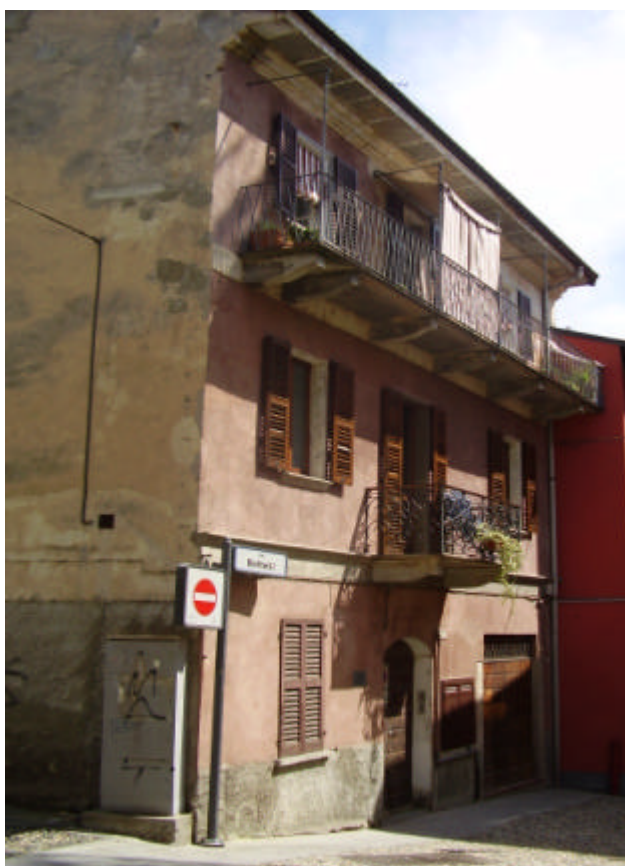
Foto 1.  
Inserimento  
ambientale –  
via Bottelli

<u>Denominazione/indirizzo:</u>	EDIFICIO PRIVATO via Bottelli 26 ang. via Conte Amizzone 2
<u>Epoca:</u>	XVII – XIX sec.
<u>Elementi di rilievo Architettonico:</u>	L'edificio, a pianta quadrangolare, si sviluppa su 3 livelli fuori terra. I prospetti sono lineari, scanditi da cornici marcapiano, balconi su mensole lapidee, aperture regolari e fascia modanata nel sottogronda. La copertura, ha struttura a due falde e manto in coppi.
<u>Stato di conservazione:</u>	MEDIO L'edificio si presenta in medio stato di conservazione, interessato da deposito superficiale, erosione dello strato di tinta, localizzate infiltrazioni e macchie legate al percolamento delle acque meteoriche.
